KØBENHAVNS MUSEUM, 2019

Helligåndskirken, hegn, fase 2

KBM4267

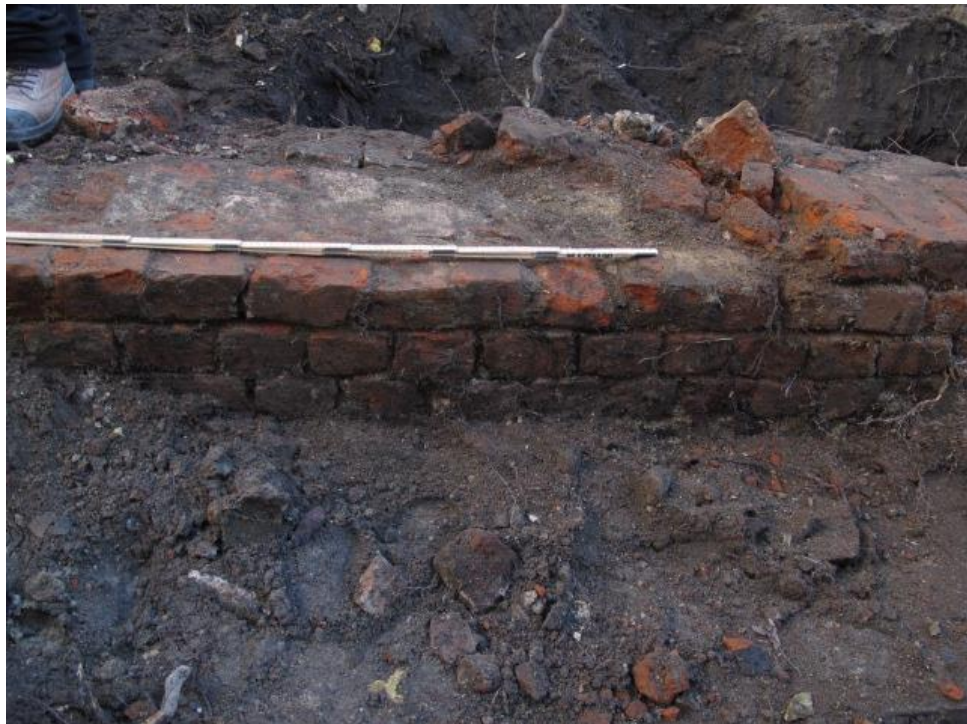
Figur 4: Vestsiden af den oprindelige kirkemur.

Grundet sprængninger i enkelte munkesten, måtte disse fjernes for at danne en solid base for den nye mur, og granitblok. Enkelte steder på østsiden måtte der fjernes to skift, mens der på vestsiden kun skulle fjernes et enkelt. Den nye mur vil komme til at flugte med ydersiden på vestsiden af muren, hvilket resultere i at 28 cm af østsiden ikke vil være dækket eller på anden måde påvirket af den nye mur.

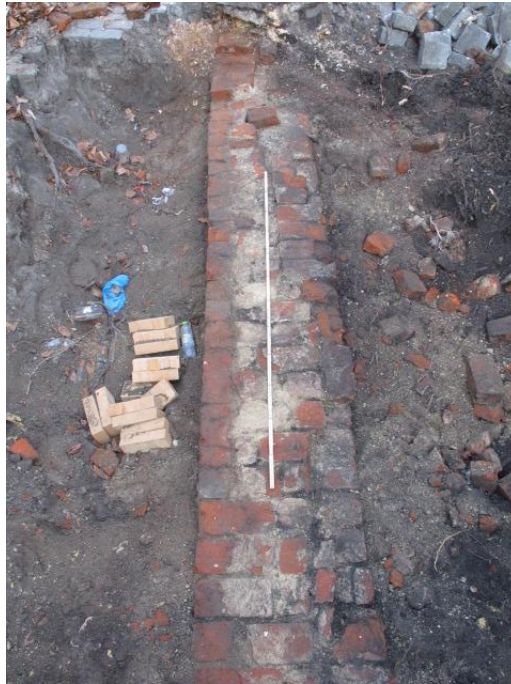
Figur 5: Den oprensede kirkemur, som danner base for den nye mur til granitblokkene

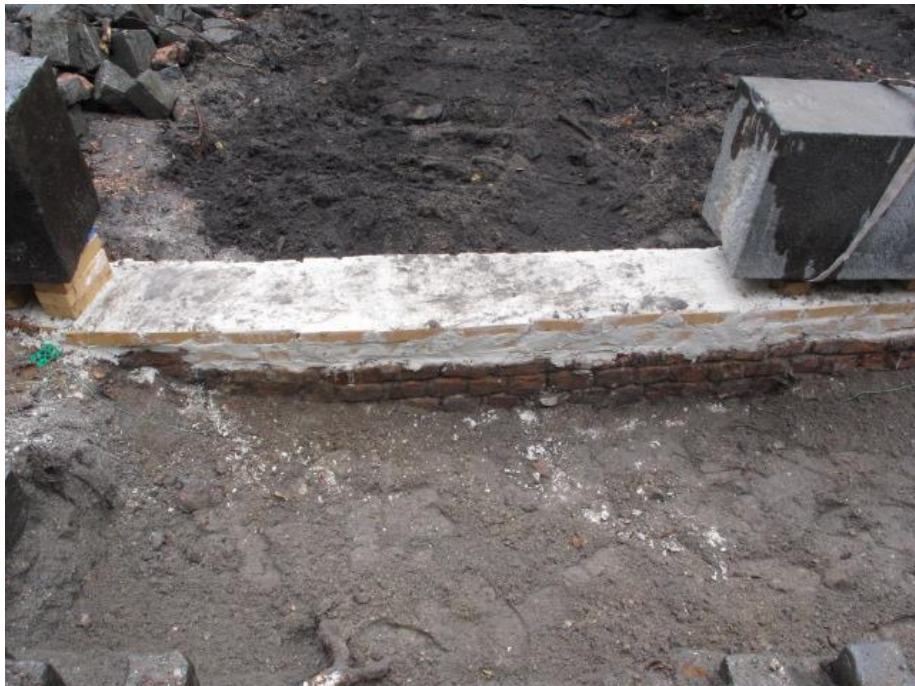
Figur 6: Den oprindelige kirkemur, den moderne restaurering og de genanvendte granitblokke.
