KØBENHAVNS MUSEUM / MUSEUM OF COPENHAGEN  
ARCHAEOLOGICAL REPORT 2012

# KBM 3980 Kastellet

Sankt Annæ Vester Kvarter, Kastels sogn, Sokkelund Herred,  
Københavns Amt. Stednr. 020306-527

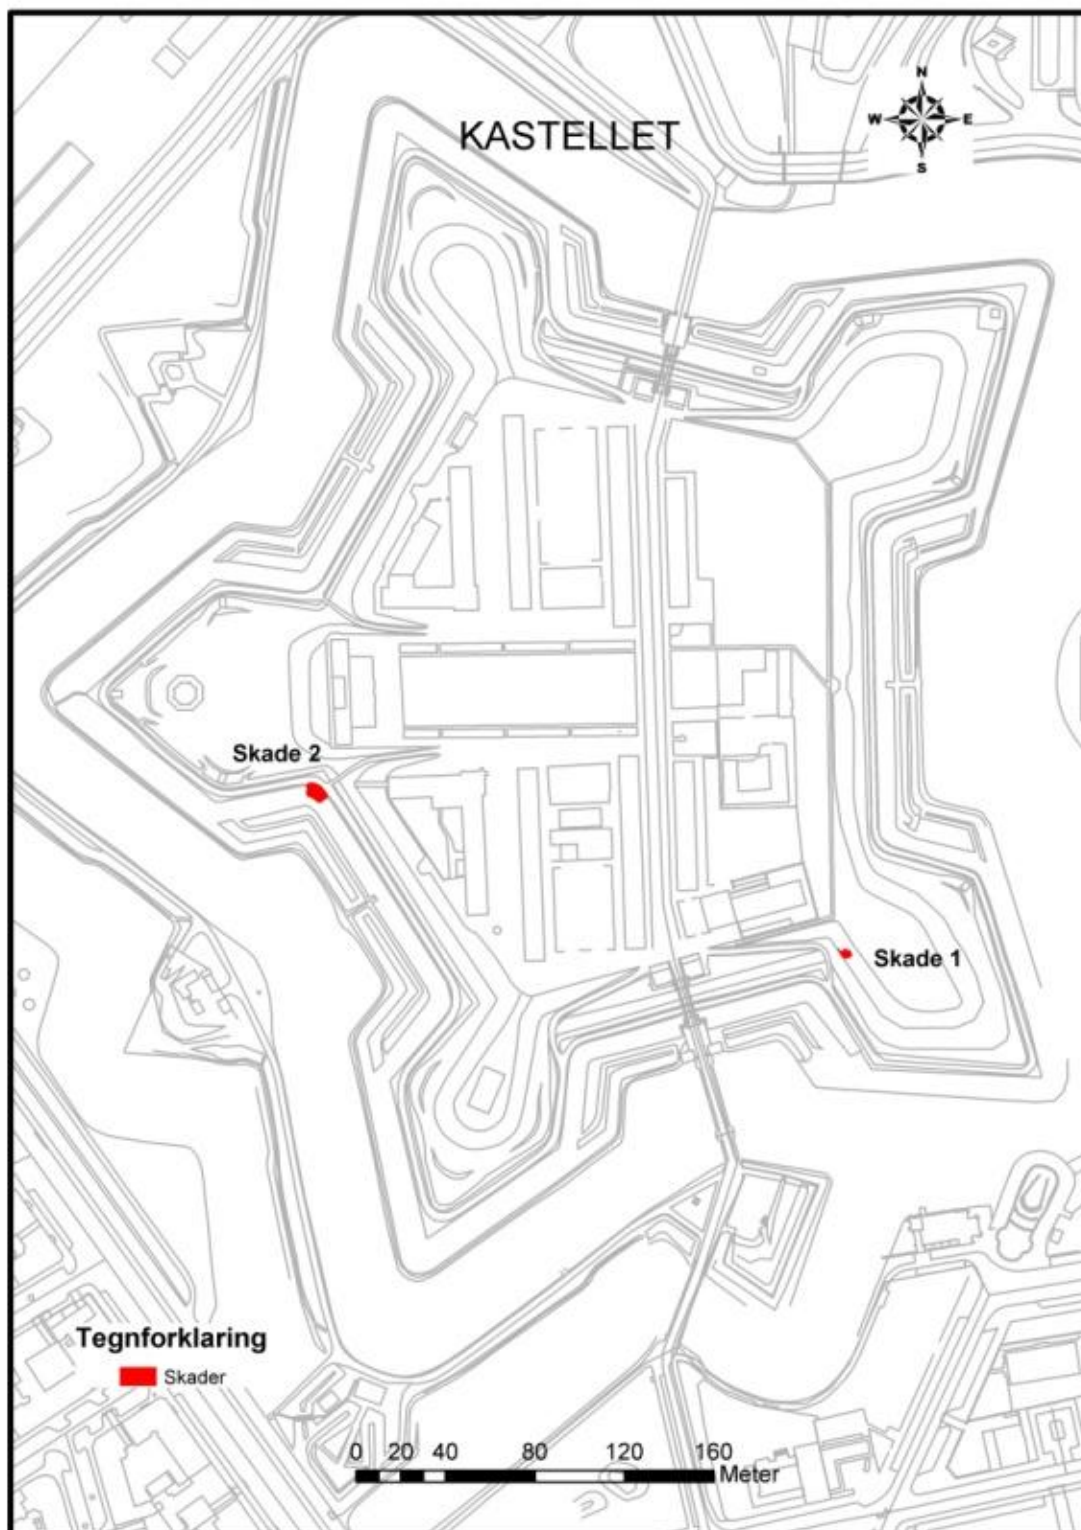
Figur 2. Oversigt over skadernes placering på Grevens Bastion (Skade 1) og Kongens Bastion (Skade 2).

Skade 1 (100021) var sket indvendig på volden på Grevens Bastion, mens skade 2 (100022) var indtruffet på ydersiden af Kongens Bastion (se figur 2).

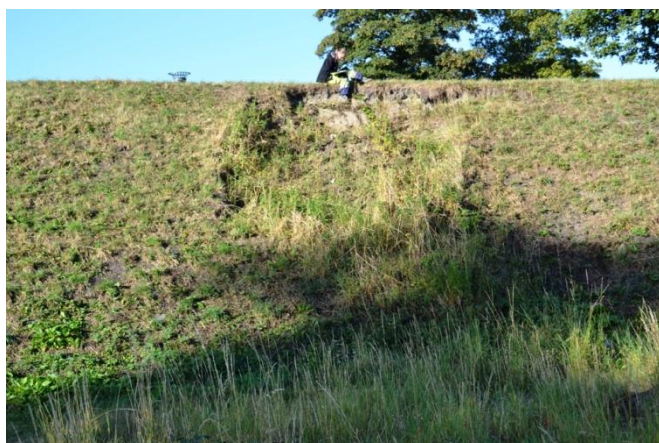
**Skade 1** blev registreret på indersiden af Grevens Bastion øst for hovedporten og måler cirka 5 x 5 meter. Skaden var sket ved nedskridning af græstørvsmateriale fra umiddelbart under bastionens top og cirka halvvejs ned af denne. Jorden var væltet ned på græsarealet ved foden af volden og var bevokset med græs og ukrudt. Ukrudt har desuden bredt sig i randområdet af selve skaden, hvilket besværliggjorde dannelsen af et præcist billede af skadens præcise omfang. Mulden synes at være cirka 25 cm tyk, målt i toppen/øverst i skaden.

Figur 4. Oversigt over Skade 1 set mod sydvest.

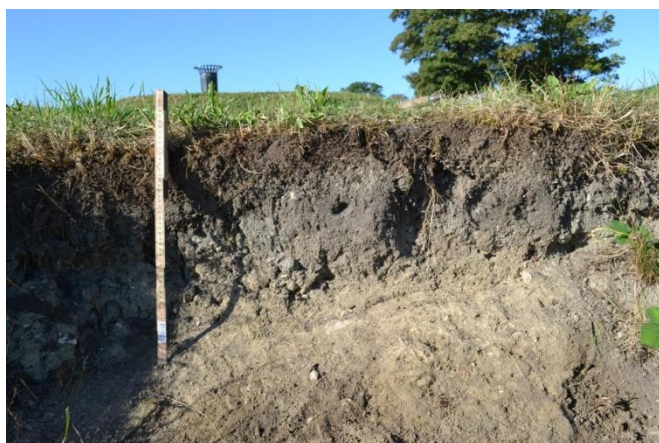
Figur 5. Foto af profil indeholdende tørvelag og voldfyld.

Den øverste græstørv med rodnet er tydeligvis gledet af voldfylden. Der blev fundet et lille skår af rødbrændt keramik med udvendig glasering. Skadens længde målt ved toppen af bastionen er 3,50 m og skadens dybde ned af voldskråningen varierer fra 15 cm til en maksimal dybde på 40 cm.

I det nedrevne sediment lå et par store sten, som formentlig ikke har nogen direkte forbindelse til en konstruktion men er faldet ned fra den øverste del af voldfylden i forbindelse med nedskridningen. Voldfylden var meget kompakt og bestod af homogen lys, brungul ler.

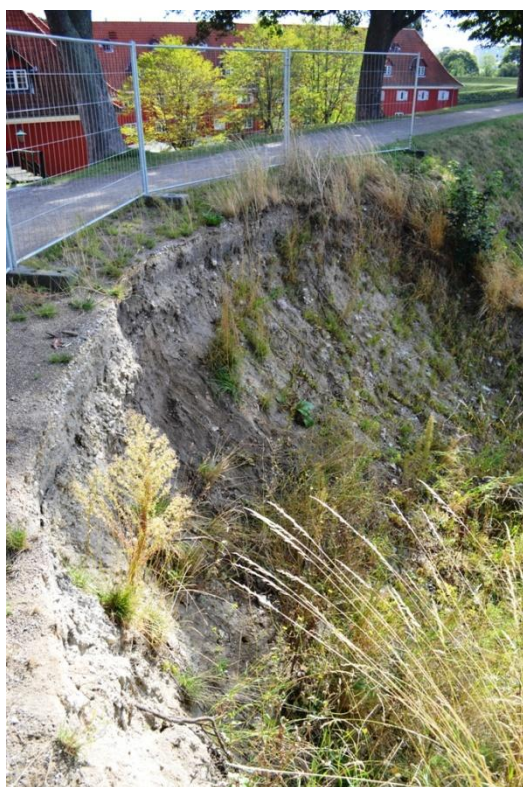
**Skade 2** er som Skade 1 sket meget tæt på stien, der løber på toppen af bastionen (hegn er opsat). Her lader det til, at tørven er skredet af det underliggende

voldmateriale og ved eroderingen har taget en del af opfylden med. Den største registrerede skadedybde er 130 cm, målt i den nordlige og øverste del af skaden tæt ved toppen af bastionen. Ligeledes øverst i skaden (tættest på stien) blev der afrenset og registreret en profil, som indeholdt adskillige lag over selve voldfylden. Profil 100023 viser stratigrafien på toppen af volden umiddelbart ved siden af stien og viser altså ikke den generelle opbygning af volden. Under den eksisterende sti forekom opfyldslag bestående af mørkt grå-brunt sandet silt indeholdende enkelte sten og CBM. Herunder lå to sættelag, der bestod af henholdsvis gråbrunt humusholdigt sand med småsten samt af lyst, gulbrunt sandet silt med enkelte sten og CBM. Under de nævnte lag, der må have fungeret som opfyld og stabilisering af vejen, lå et lag bestående af næsten udelukkende brokker af kalkstensfliser, der var flade på begge sider, ca. 17 mm tykke, samt enkelte brokker af gul tegl. Brokkerne var blandet med gråbrunt humusholdigt sand. Dette lag tolkes som et dræningslag i forbindelse med stien øverst på bastionen. Herunder kom den kompakte opfyldsjord som selv volden bestod af. Muldlaget på skræningerne virker tykkere og er nogle steder op til 40 cm tykt. Det virker sandsynligt, at tykkelsen på tørven samt dens vandmættede tilstand har været den direkte årsag til nedskridningen.

Figur 6. Oversigt over Skade 2 set mod øst.

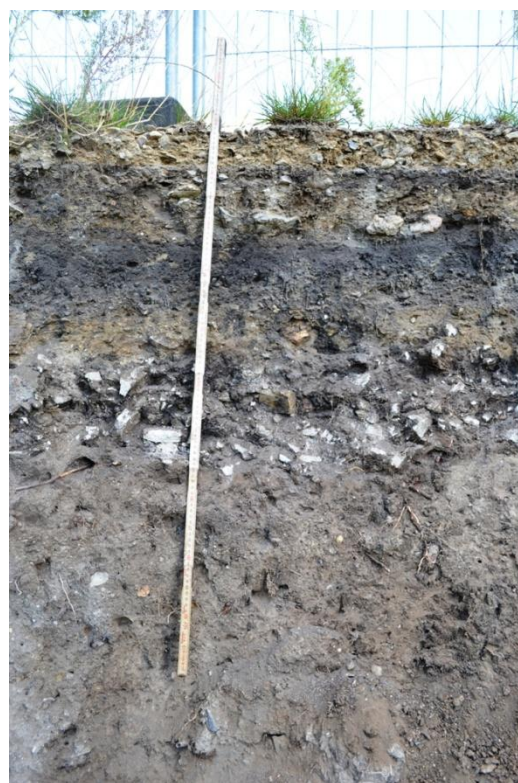
Figur 7. Foto af profil 100023 set mod nordøst.

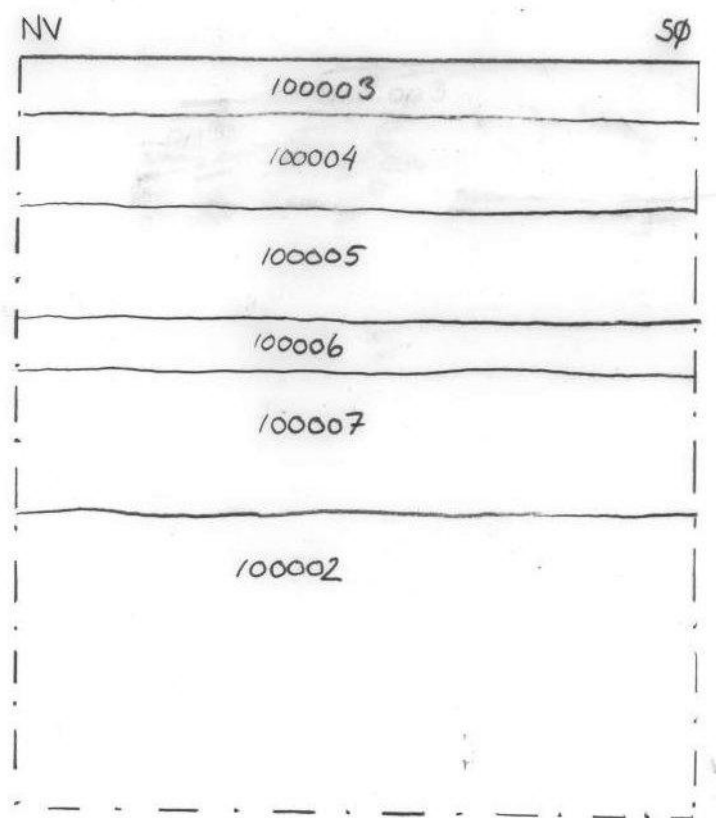
Tegning af profil 100023, Skade 2.

Profilen måler 90 cm i bredden og 100 cm i højden.  
SDW.
