KØBENHAVNS MUSEUM / MUSEUM OF COPENHAGEN  
ARCHAEOLOGICAL REPORT 2013

# KBM 3997 Kastellet

Sankt Annæ Vester Kvarter (matr.nr. 66a), Kastels sogn,  
Sokkelund Herred, Københavns Amt.

Stednr. 020306-527

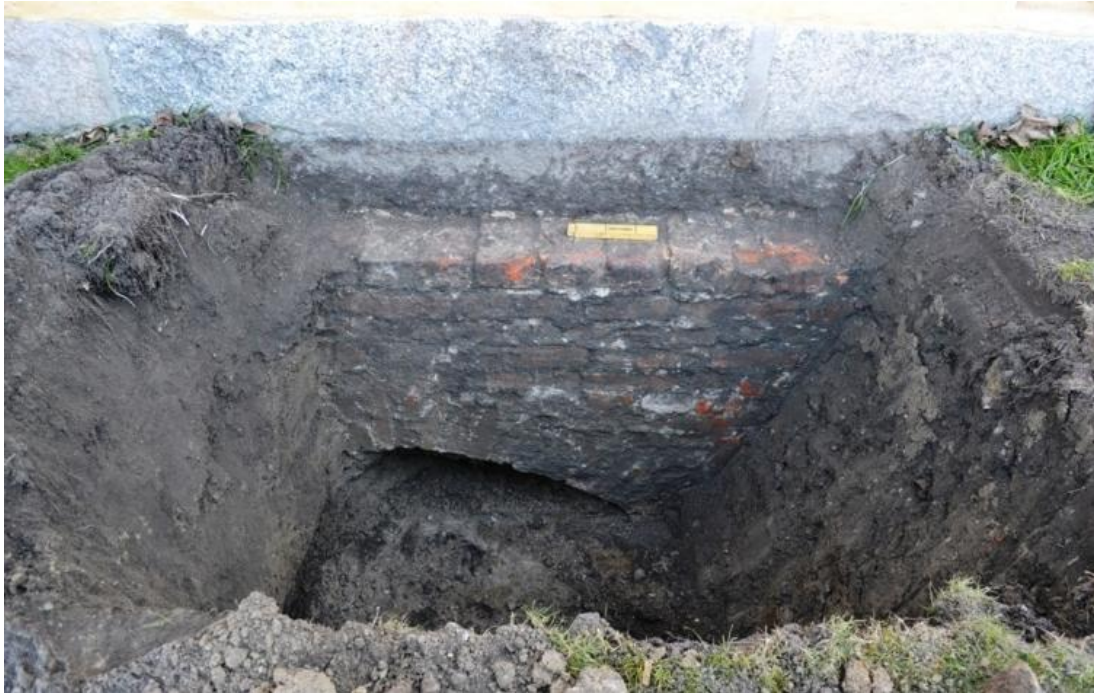
I konstruktionen af facaden er der brugt hulrum og aflastningsbuer til trykfordeling og minimering af materialevægt (Figur 8). Facaden er således understøttet af et fundament bestående af murede aflastningsbuer, hvis bærende piller hviler på

kampesten og nedrammede pæle. Toppen af en af disse pæle (S100068) fandtes 160 cm under niveau og var placeret under en stor kampesten ca. 35 ude fra facaden (S100067). Pælen var et lyst træ og er derfor formentlig af fyr. Grundvandet samlede sig relativt hurtigt over toppen af pælen, da hullet var gravet.

Figur 8. Den blotlagte aflastningsbue i hullet ved Kommandantgårdens facade.

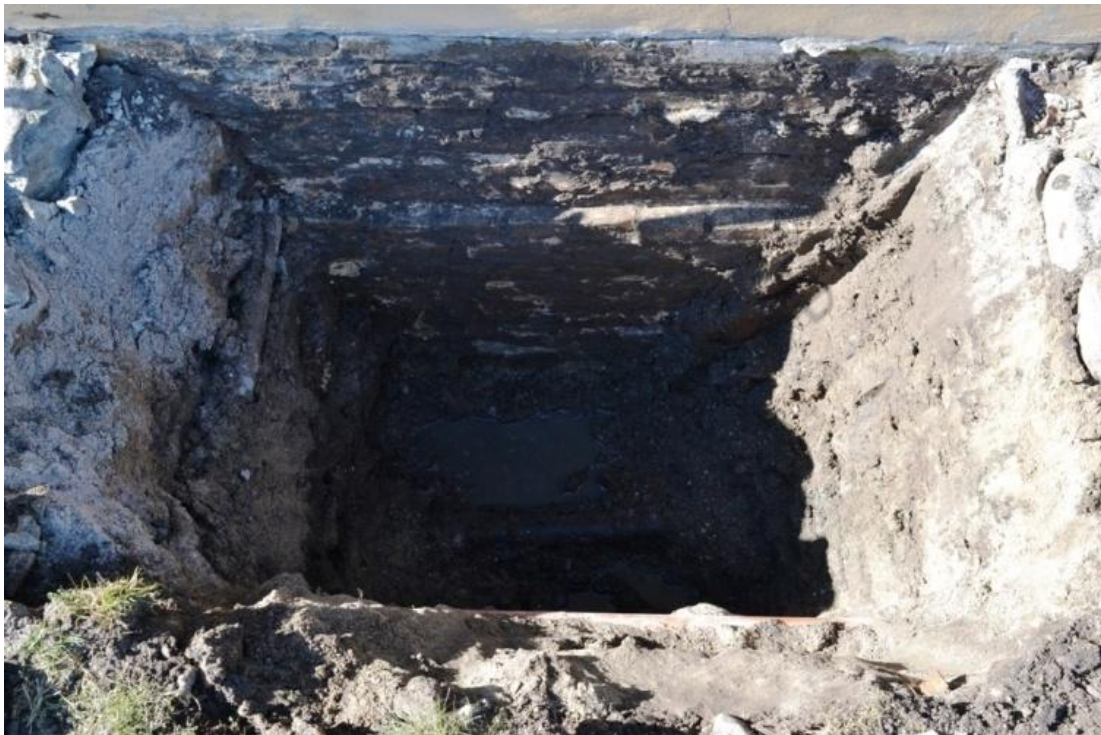
Der blev foretaget en opgravning ved bygningens østlige facade ca. 3 m fra NØ-hjørne (Figur 9). Belægningen bestod af brosten (vand-rende) (S100070). Et teglstensfundament kunne følges til en dybde af 120 cm (S100071). Fundamentet havde en udspringende kant (3 cm) ca. 50 cm under brolægningen. I bunden af grøften fremkom 40 cm fra facaden et gammelt vandrør løbende parallelt med bygningen (S100072).

Figur 9. Teglstensfundament under tilbygningen til Kommandantgården.

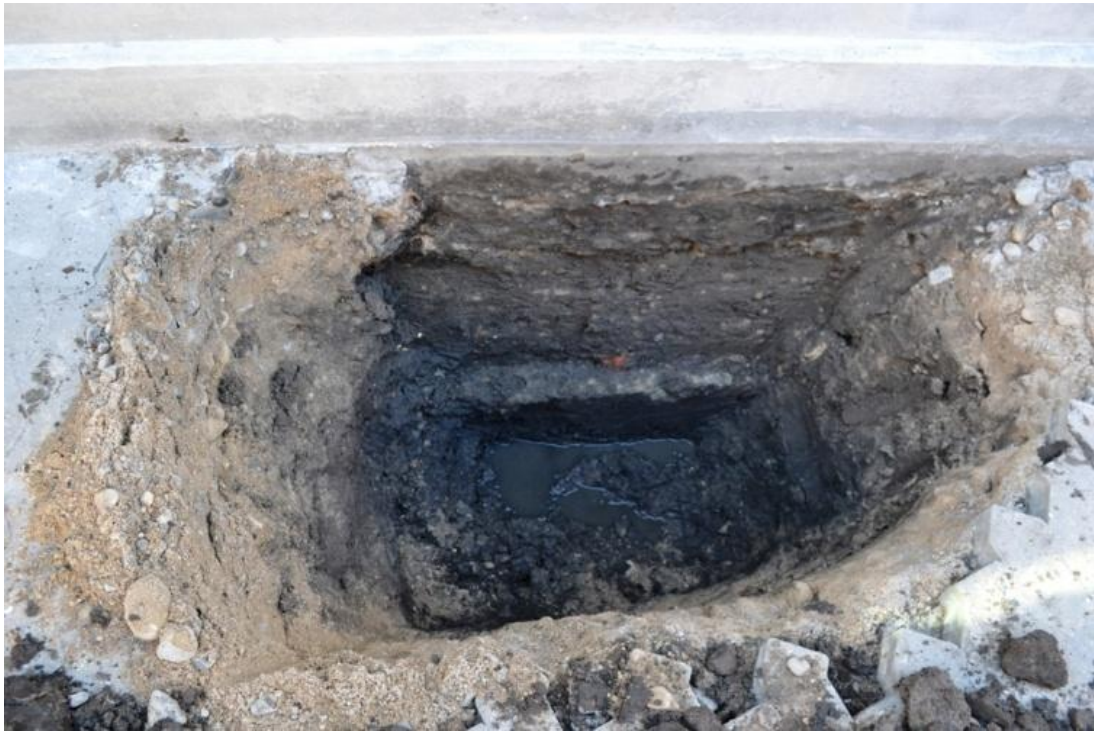
Den smalle gård mellem hovedvagten og den omgivende gård er belagt med SF-sten (S100074). Et sondagehul blev gravet midt for østgavlen af bygningen (Figur 10). Under den pudsede mur var fundamentet grundmuret (S100075). Fundamentet havde en 10 cm udspringende kant 1 meter under niveau. Konstruktionen var funderet på tilhuggede kampesten, der blev påtruffet ca. 160 cm under niveau (S100076). Grundvandet samlede sig hurtigt i hullet.

Figur 10. Opsivende grundvand i sondagehullet ved Hovedvagten.

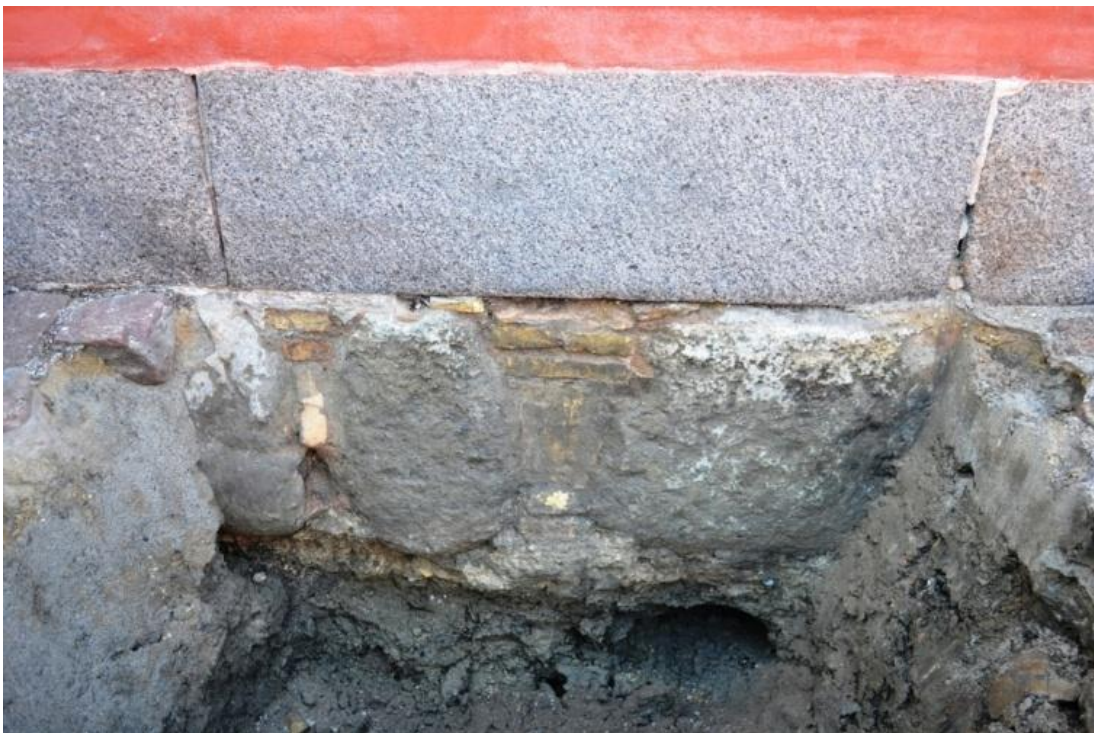
Et sondagehul blev gravet under et vindue i østfacaden ca. midt for Hovedvagten (Figur 11). Belægningen var brosten (S100078). Den rødpudsede grundmur hviler på 36 x 113 cm store, rektangulære sokkelsten. Umiddelbart under niveau fremkom syldsten med mellemrummene udfyldt af teglsten. Syldstenene (S100079) var funderet i et lag af mørtel, hvorunder der fandtes gulgråt ler. Samlet stikker det afdækkede fundamentsforløb ikke mere end 60-65 cm under overfladen.

Figur 11. Artilleristok: Kombineret syld- og teglstensfundament under sokkelstenene.

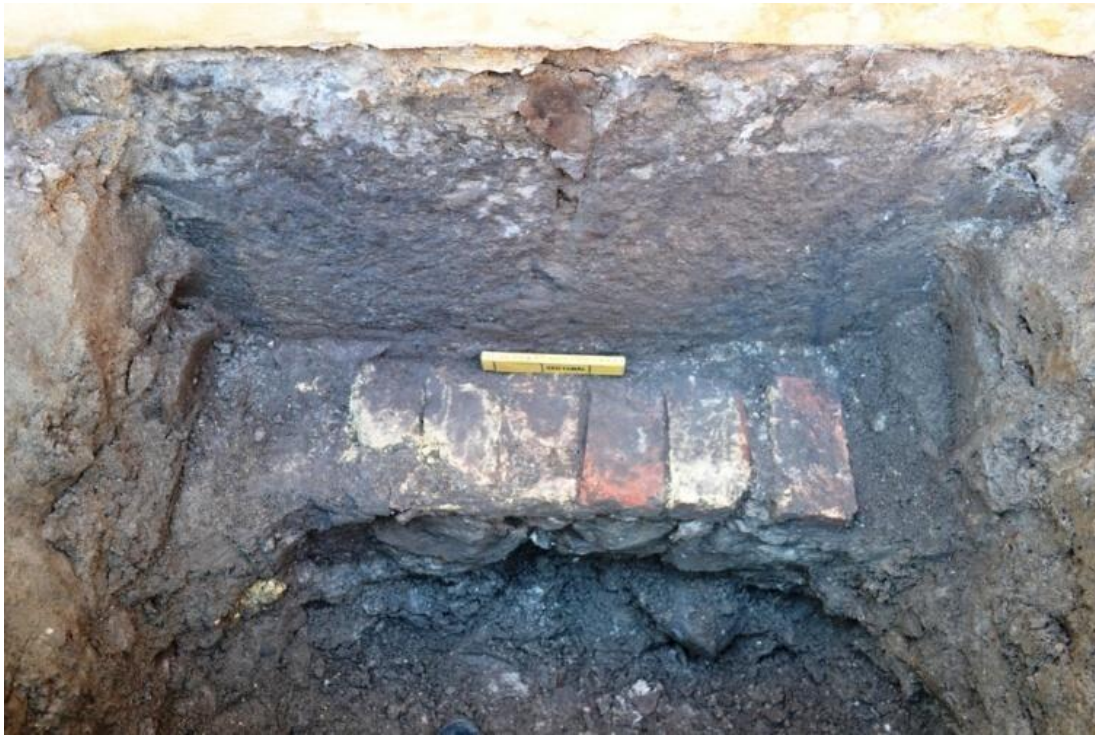
Et sondagehul blev gravet i kirkens nordgavl under vinduet nærmest det nordøstlige hjørne (Figur 12). Belægningen består af brosten (S100060) lagt i sand. Den gulpudsede facade hviler på 51 cm tykke sokkelsten (S100062). Rykket ud fra facaden ligger en række af røde og gule teglsten (S100063) lagt på 15 cm tykke natursten (S100064). Disse er en del af et fundament herunder bestående af mindre sten, som ikke ligger i system.

Figur 12. Række af teglsten over naturstensfundament under Kastelskirken.

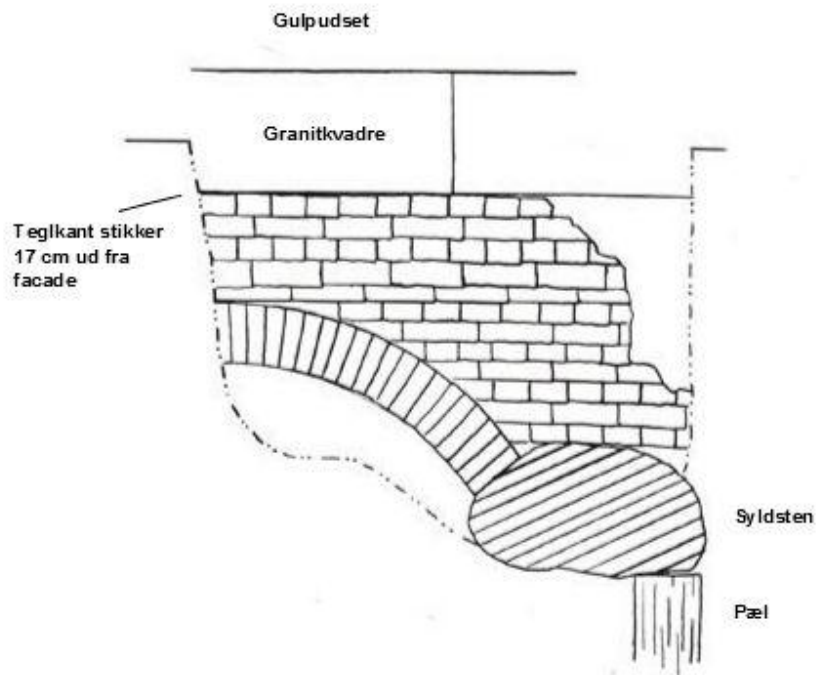
Hul A (Kommandantgården)

Der blev foretaget en opgravning under vinduet nærmest det sydvestlige hjørne på facaden mod vest. Underlaget er græs. Soklen over jorden består af slebne granitkvadre (S100065) og herover pudset grundmur. Der kunne iagttages revner i sokkelpuds, der må stamme fra en sætningsskade. Granitkvadrene hviler 20cm under overfladen på et teglstensfundament i kalkmørtel, der stikker 17 cm ud fra facaden (S100066). Dette består af en sammenblanding af røde teglsten (25 x 12-13 x 7cm) og et enkelt skifte af tyndere Flensborgsten. Der kunne iagttages minimum ni fundamentsskifter.
