**KBM 4077 Refshalevej, Margretheholm**  
**Tilsynsrapport**

## Indledning

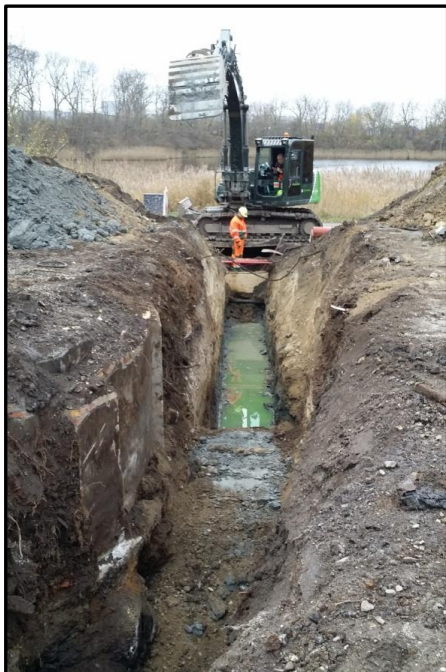
Fig. 1. Oversigtsfoto af den opgravede grøft med udsigt mod Minebådsgraven (Set fra øst).

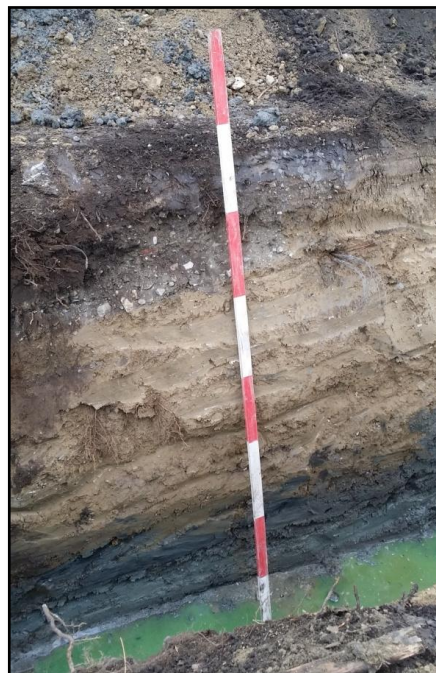
På indeværende sag kunne det observeres, at det massive jordværk primært består af en kompakt og homogen gul ler. Oven på dette kunne ses et naturligt opstået vækstlag med muld og rødder fra den omkringvoksende beplantning. Under den gule ler kunne ses en fed, blå ler, som næsten må betragtes som værende den undergrund jordværket er anlagt på (se Fig. 1-3). I foråret 2011 foretog Museet en registrering af en gennemgravning af Volden ca. 100 m syd for denne sag, og observationen på indeværende sag afviger ikke fra de observationer foretaget i 2011.

Fig. 2. Oversigtsfoto af den nordlige profil gennem Volden. I bunden ses ca. 0,60 m blå ler (undergrund), dernæst følger ca. 2,00 m kompakt gul ler (Volden) og oven på denne ses et vækstlag i varierende tykkelse på ca. 0,40-0,60 m (Set fra syd).

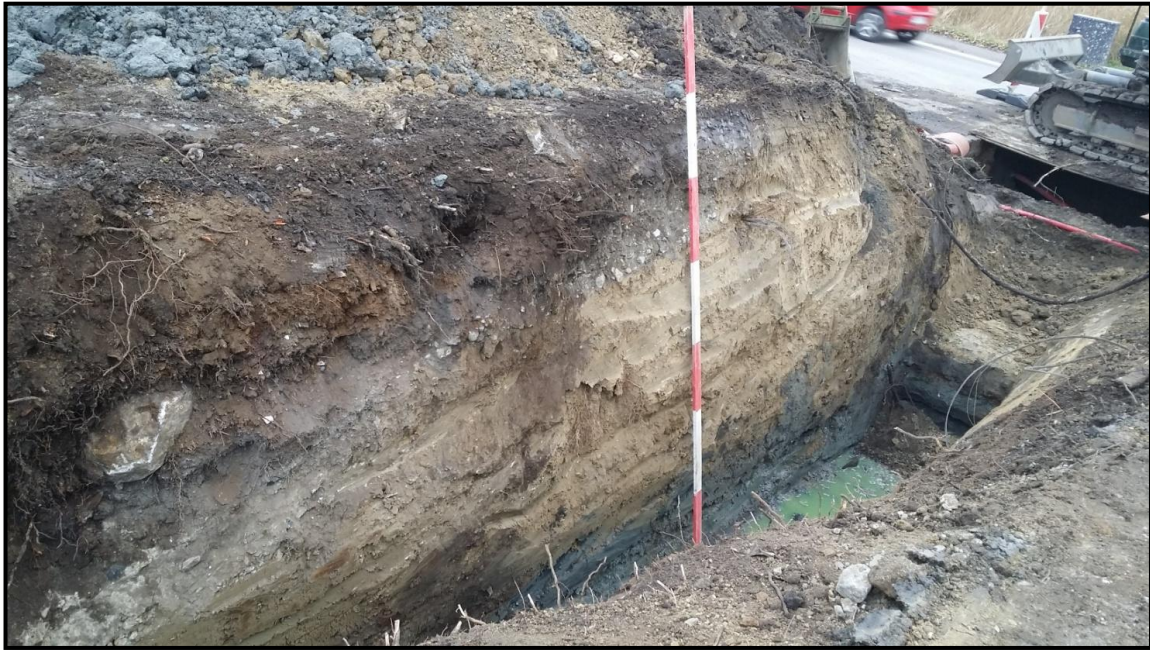
Fig. 3. Oversigtsfoto over Voldens øst-vestlige forløb (Set fra sydøst).

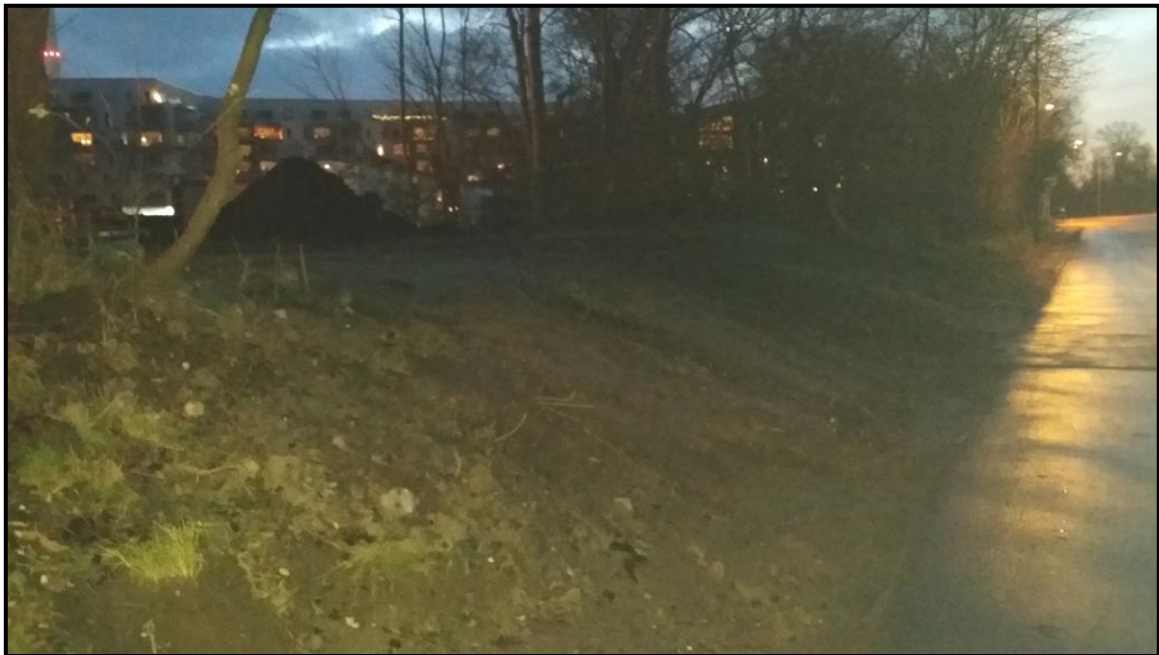
Ved besigtigelse d. 17-12-2014 kunne det bekræftes, at grøften i Volden var blevet opfyldt med den opgravede jord. Volden er dermed ført tilbage til sit oprindelige udseende (se Fig. 4).

Fig. 4. Oversigtsfoto af den rekonstruerede del af Volden. Som det kan ses er rekonstruktionen lavet med stor respekt for Voldens forløb, og det er næsten ikke til at se, at der har været gravet en dyb grøft igennem den (set fra sydvest).
