## 8.2 Eskarpe

KBM4239 Søminedepotet

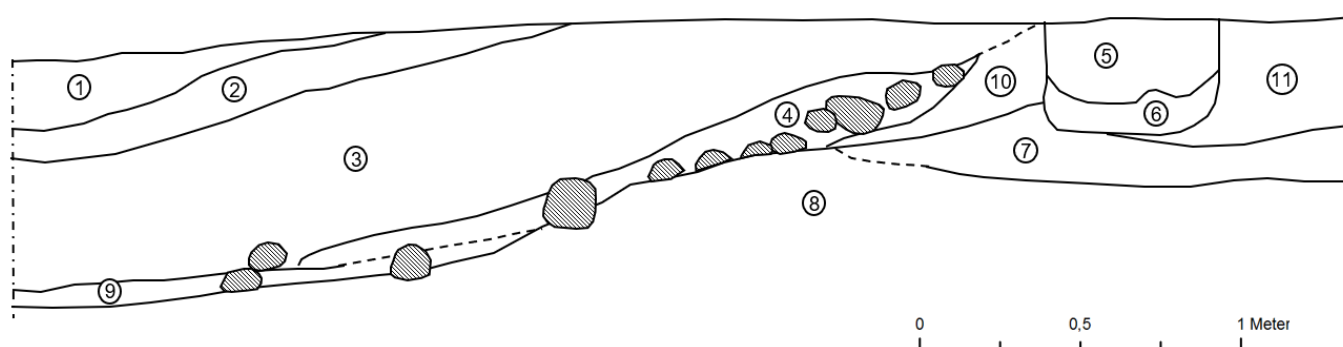
En mindre lagmessig variasjon i kurtinen kunne utskilles i seksjon C1533 (Fig. 33):

Figur 33. Profiltegning av sørlig seksjon med steinlegging, varierende vollmateriale, vollgravssedimentasjon og senere nedgraving sett mot sør. Figurframstilling: Terje Stavseth.

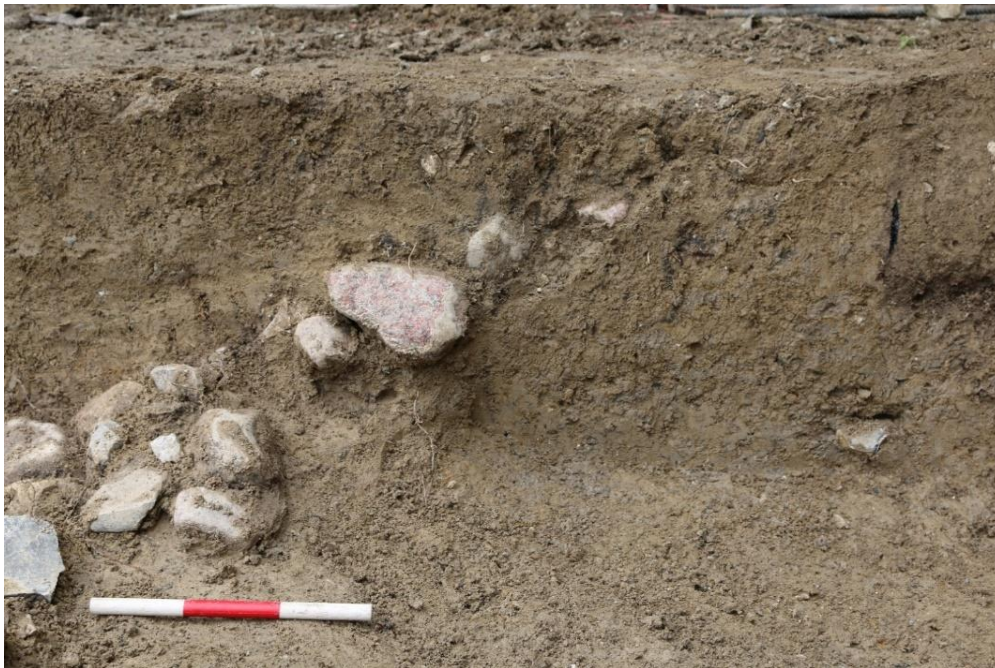
Figur. 34. Seksjon som viser de øverste deler av steinleggingen inklusive en mindre variasjon i det bakomliggende vollmaterialet (lag 7 og 10) sett mot sør. Foto: Københavns Museum.

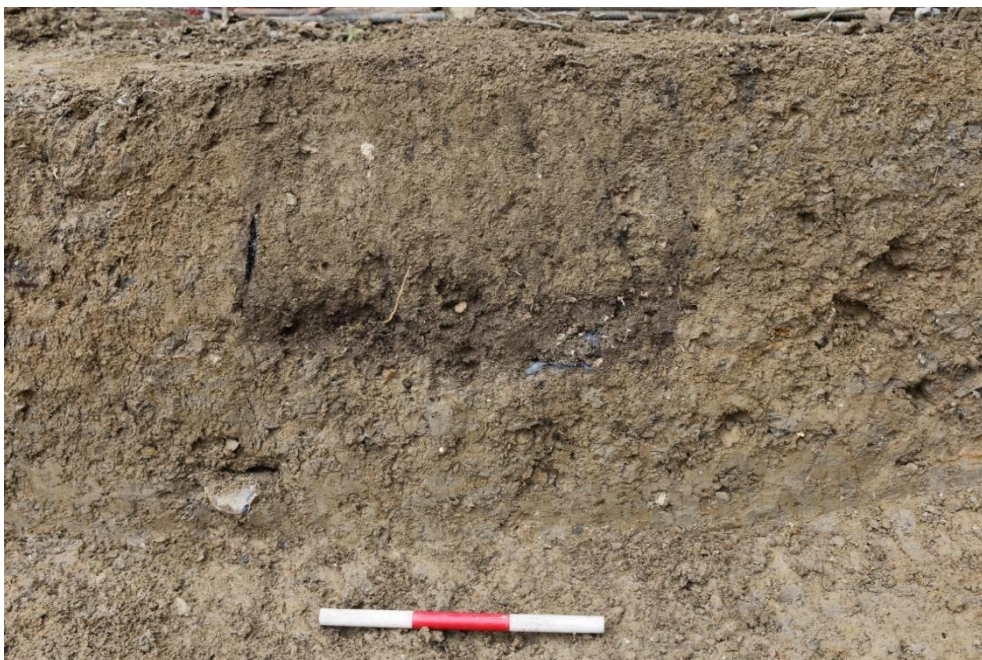
I sammenheng med steinleggingen syntes en mindre nedgraving 24 cm vest for denne med tilnærmelsesvis vertikale kanter som kunne følges hele veien opp til bakkenivå. Fyllingen bestod av brun, løs siltig leire i bunnen med innslag av skifer, mørtel og betongfragment (lag 6), deretter et noe lysere homogent lag med brun siltig leire med mørtel og trekull (lag 5), der sistnevnte utgjør en tynnere linse langs med den østlige nedgravingskanten (Fig. 33 og 35).

Figur 35. Vertikal nedgraving med lysebrun siltig leire (lag 5) med et mørkere, brunt humøst lag i bunnen (lag 6) sett i seksjon mot sør. Foto: Københavns Museum.

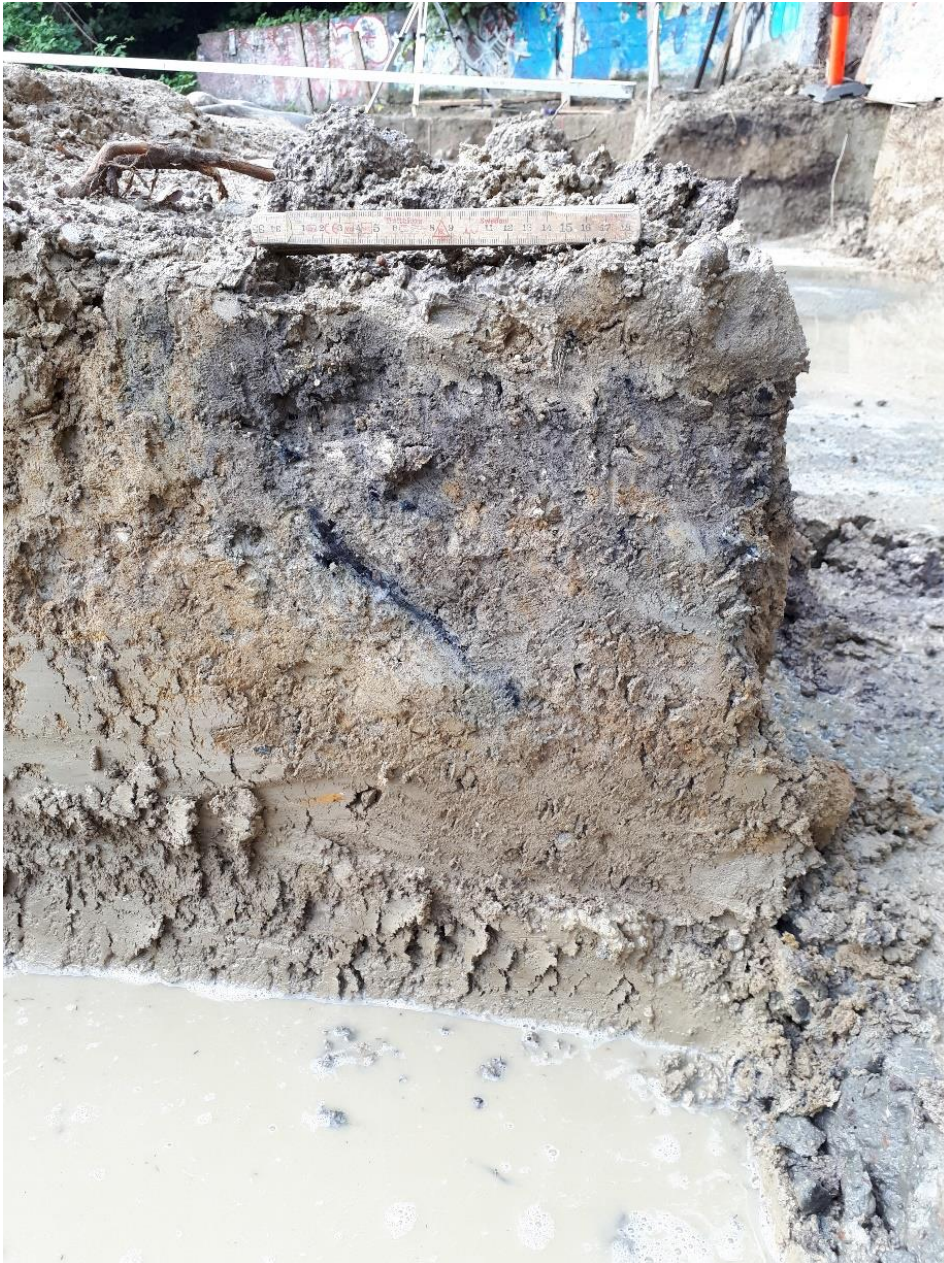
Rester etter denne nedgraving ble også registrert i sammenheng med en senere gjennombryting av steinleggingen, selv om lagfordelingen her var noe forskjellig (Fig. 36). Plasseringen tyder på at det er snakk om en relativt avlang nedgraving av nyere dato, selv om de øvre delene og stratigrafiske relasjoner dessverre er ødelagt av senere byggeaktiviteter på plassen. Det har derimot ikke vært mulig å avklare noen nærmere funksjon, men strukturen skulle kunne utgjøre en rest etter en nedgraving for en betongmur, etc.

Figur 36. Samme nedgraving med innslag av trekull og brun sitlig leire sett mot sør. Også her kan man antyde overgangen mellom fast gråbrun leire og en noe mer porøs gulbrun leire lenger opp i profilen. Foto: Københavns Museum.

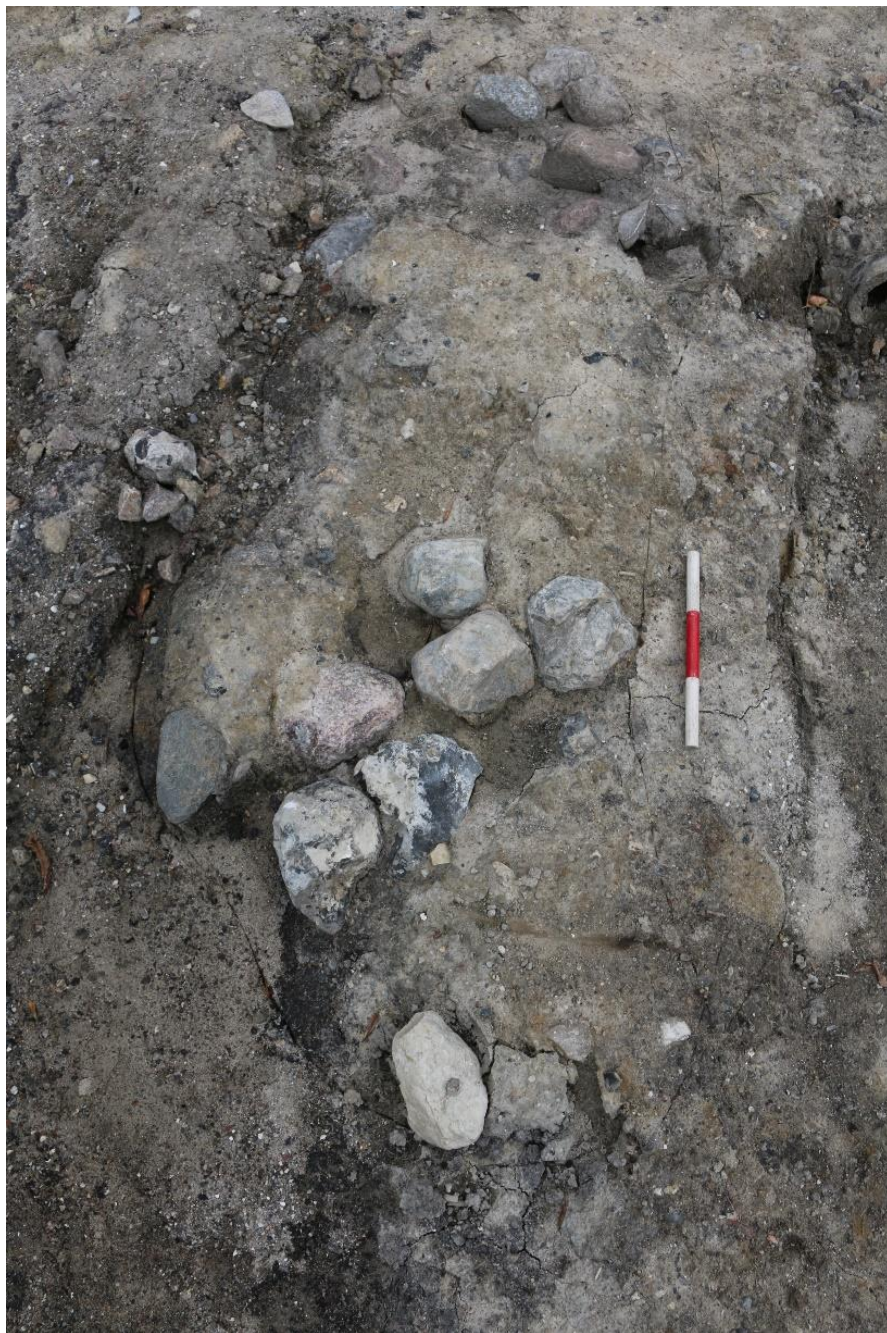
SS1421 var kraftig skadet av ulike nedgravinger mot nord (SM1481), et resultat av senere militære aktiviteter på stedet, men også av gravearbeid av senere dato basert på moderne funn (bl.a. plastflasker) som påtreftes i oppfyllingen (Fig. 46).

Figur 46. Rest etter steinlegging i område for verkstedbygningen sett mot sør. Foto: Københavns Museum.

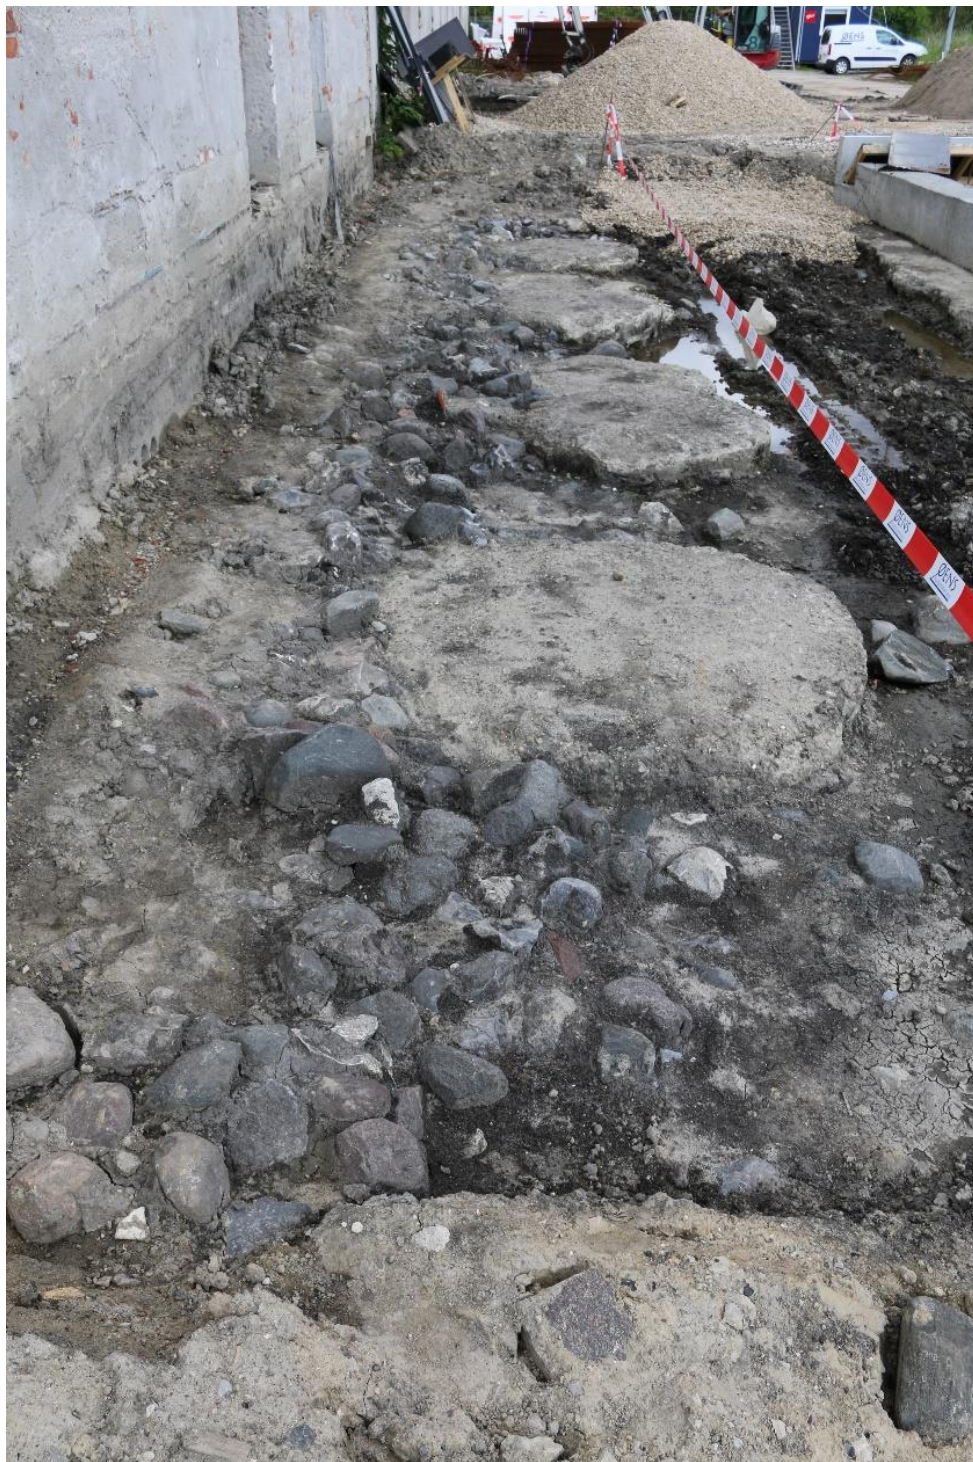
Figur 47. Steinlegging øst for den magasinbygningen sett mot nord, der visse stein også må ha blitt fjernet ved boring og punktfundamentering. Foto: Københavns Museum.

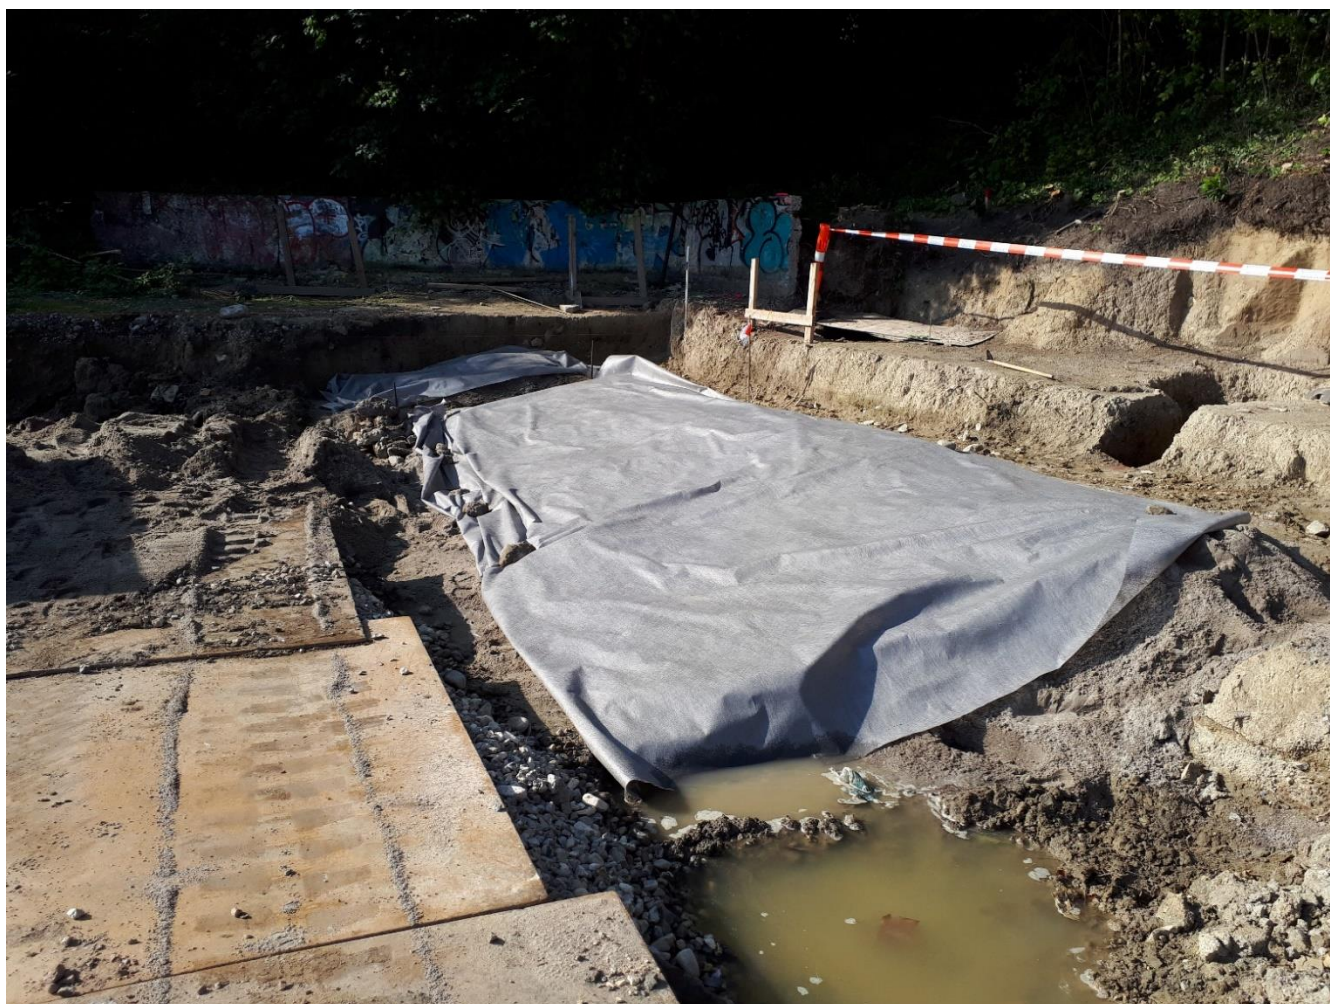
Figur 51. Tildekking av steinlegging SS1421 med fin sand og fiberduk sør for magasinbygningen sett mot SV. Foto: Københavns Museum.

Etter avsluttet overvåking og dokumentasjon ble steinlegging SS1421 dekket til med fin sand og fiberduk for framtidig bevaring etter direktiv fra Slots- og Kulturstyrelsen (Fig. 51).

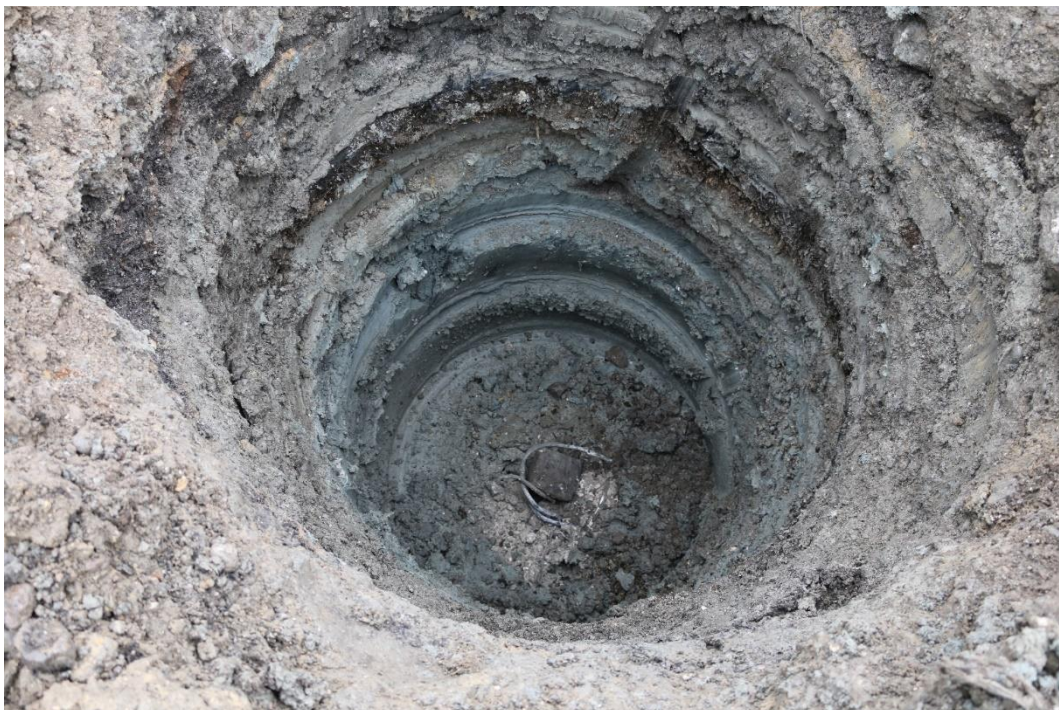
I to av borehullene (nr. 19 og nr. 23) framkom på ca. 2 meters dybde betongpilarer med armeringsjern som skapte problem ved det videre anleggsarbeidet (Fig. 58). Armeringsjern er benyttet ved byggerier fra slutten av 1800-tallet, og disse er sannsynligvis banket ned i sammenheng med at man har villet fundamenter området for den tidligere vollgraven, enten ved oppføringen av magasinbygningen i 1916-1917 alternativt i sammenheng verkstedbygningen i 1938, der førstnevnte forslag virker mest trolig.

Figur 58. Rester etter betongpilarer og armeringsjern i punktfundamentering og borehull nr. 23 sett ovenfra. Foto: Københavns Museum.

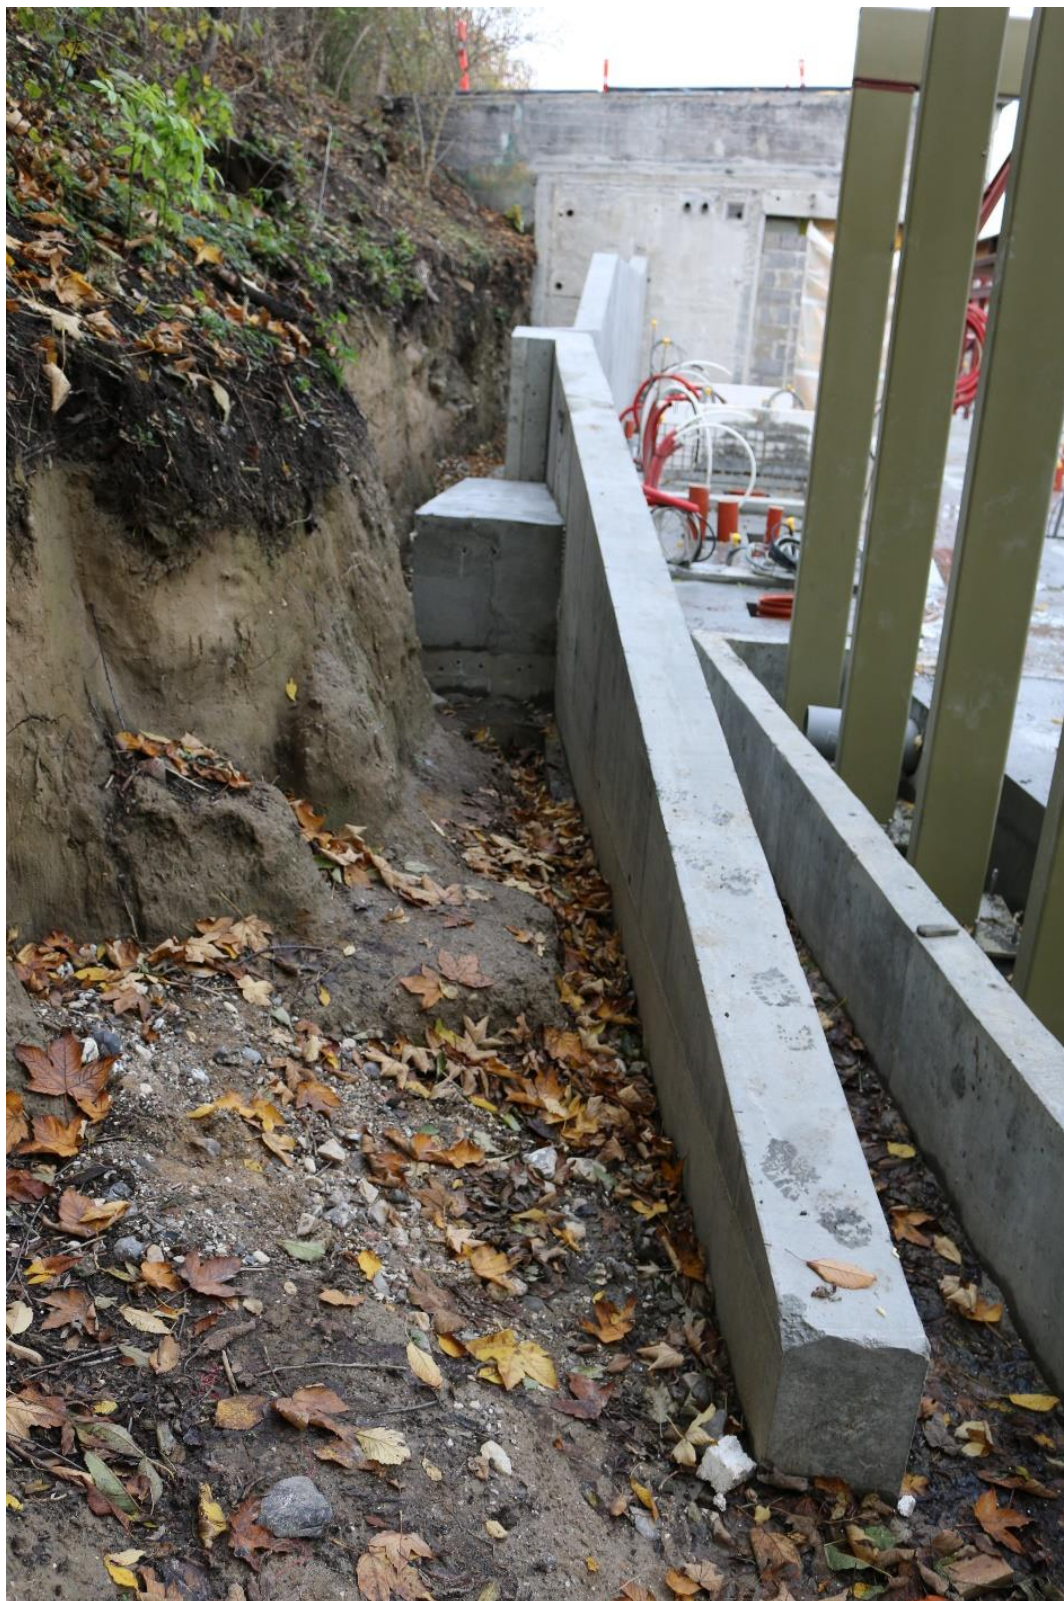
Ved tilsyn i sammenheng med det avsluttende reetableringsarbeidet med vollen ble det oppdaget at det var oppført et betongfundament på innersiden av støttemuren (inn mot eskarpen) (Fig. 70-72).

Figur 71. Feilstøpt betongfundament på innsiden av støttemur fotografert den 8. november 2017 sett mot nord. Foto: Københavns Museum.

Da dette feilstøpte element lå utenfor rammene av den tidligere dispensasjonen fra SLKS ble denne krevd fjernet (jf. Roland 2017f), hvorav dette arbeidet ble gjennomført under februar 2018.

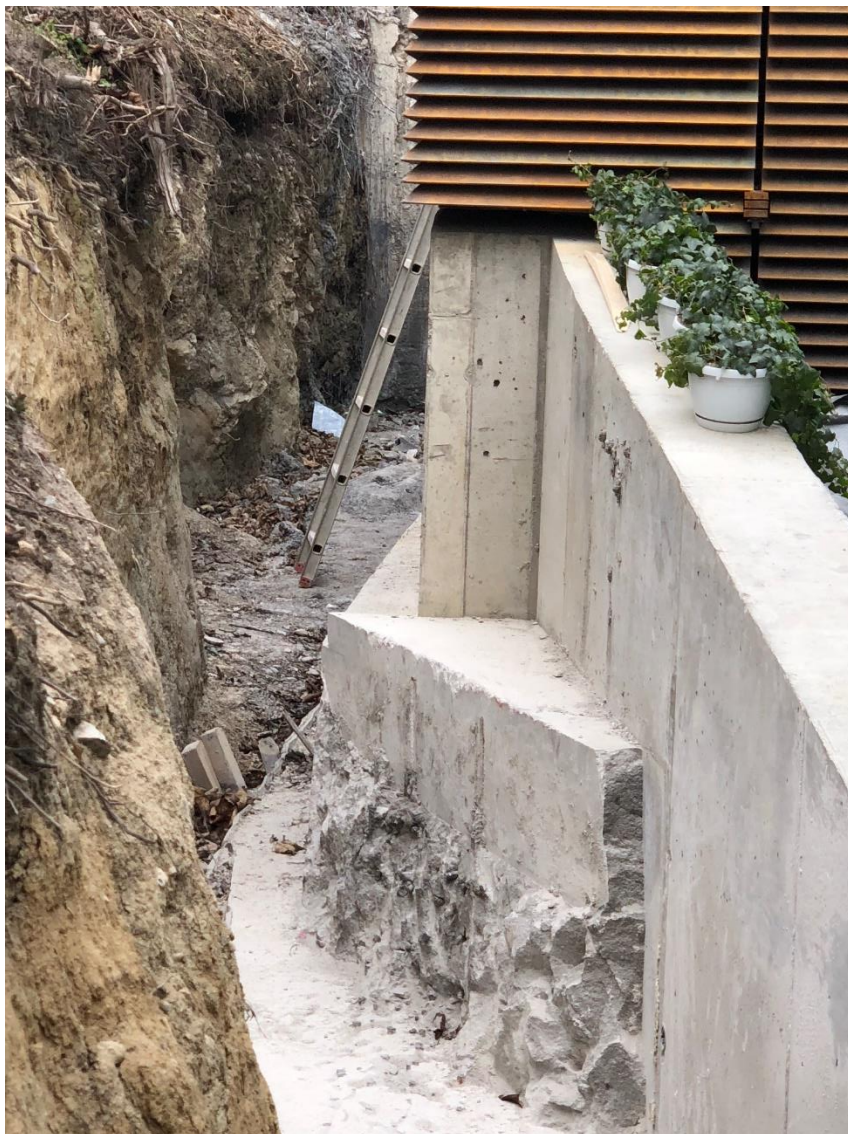
Figur 72. Fjernet betongfundament på innsiden av støttemur fotografert den 25. februar 2018 sett mot nord. Foto: Niels Thorald Rasmussen, NT Consulting ApS.

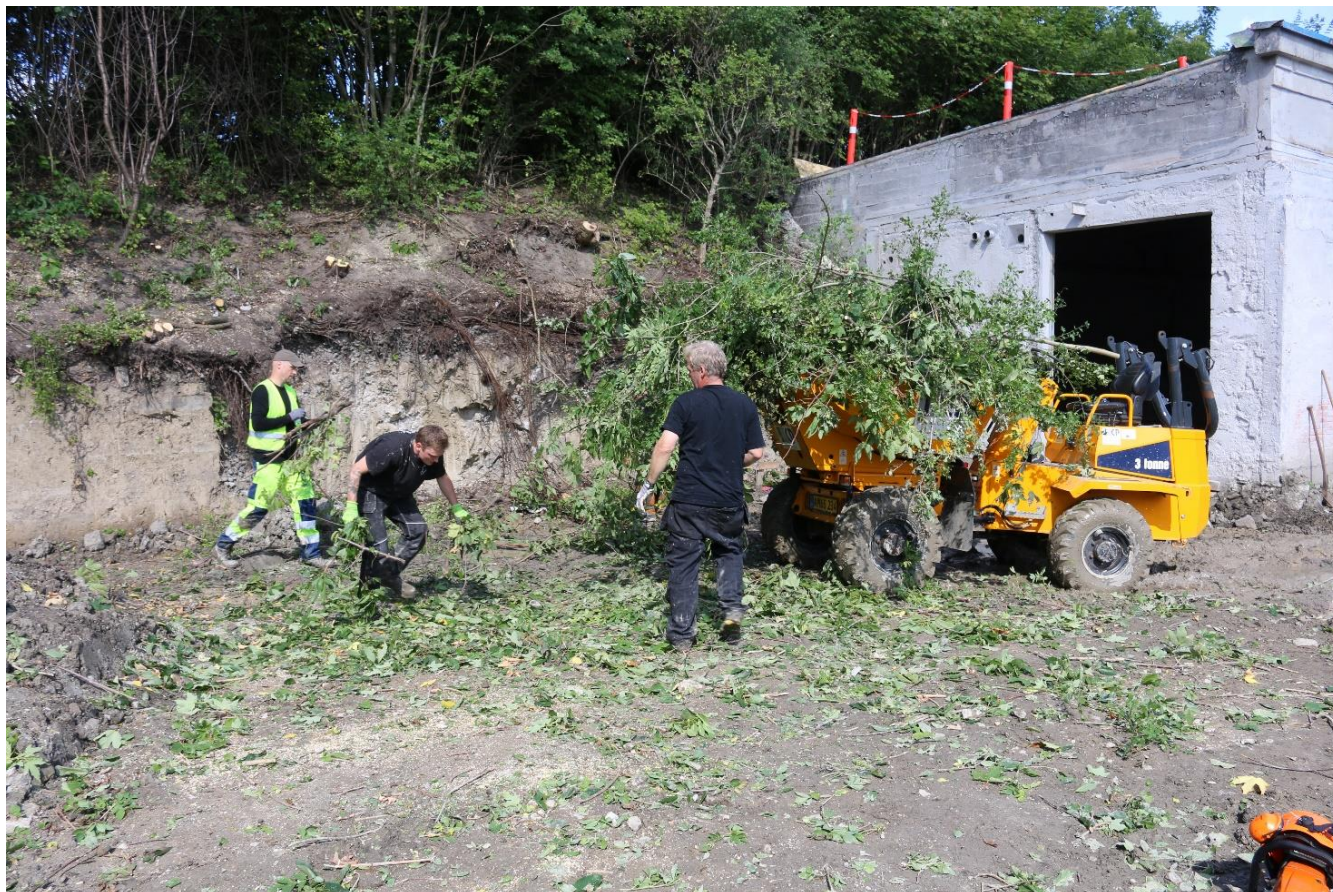
Figur. 73. Innledende rydnings- og reetableringsarbeid av vollen den 17. juli 2017 sett mot NV. Foto: Københavns Museum.

Det innledende restaureringsarbeidet gjennomførtes mandag den 17. juli 2017, hvorav museets personal rensa hele profilen ved å forsiktig fjerne alt løst materiale på overflaten av vollkjernen, samt løs vegetasjon ovenpå moldlaget fra en eksisterende støttemur i betong i sør til depotets gavl mot nord (Fig. 73).

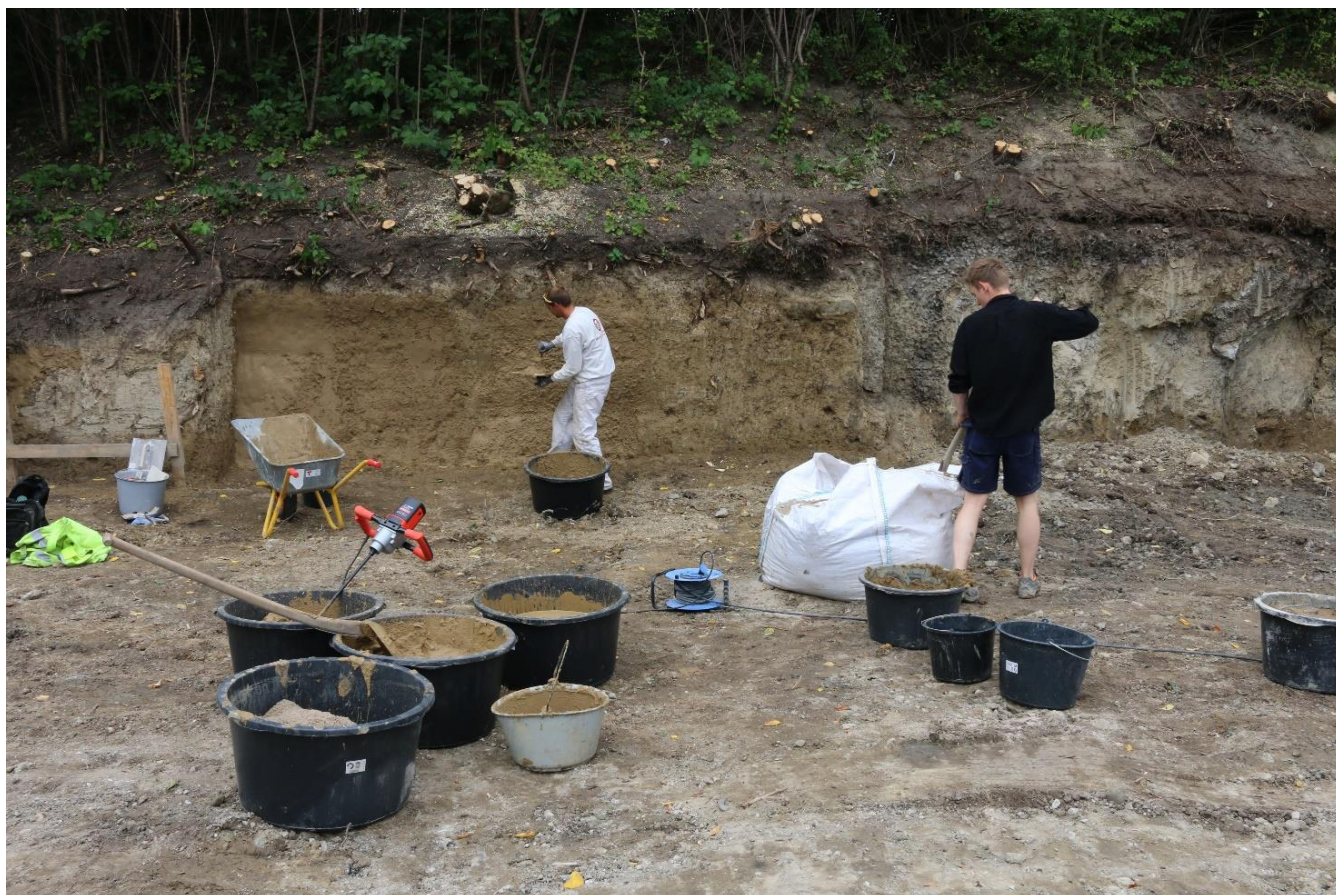
Figur 74. Påføring av kalkblandet leire på deler av den skadede vollen sett mot vest. Foto: Københavns Museum.

Når dette arbeidet var avsluttet ble den skadede delen av vollen og der det ansås nødvendig kledd med et tynt sjikt (1-2 cm) med kalkblandet leire som deretter fikk tørke i et par dager (Fig. 74).
