10.1 Ettersyn våren 2018

11 Kulturhistorisk tolkning

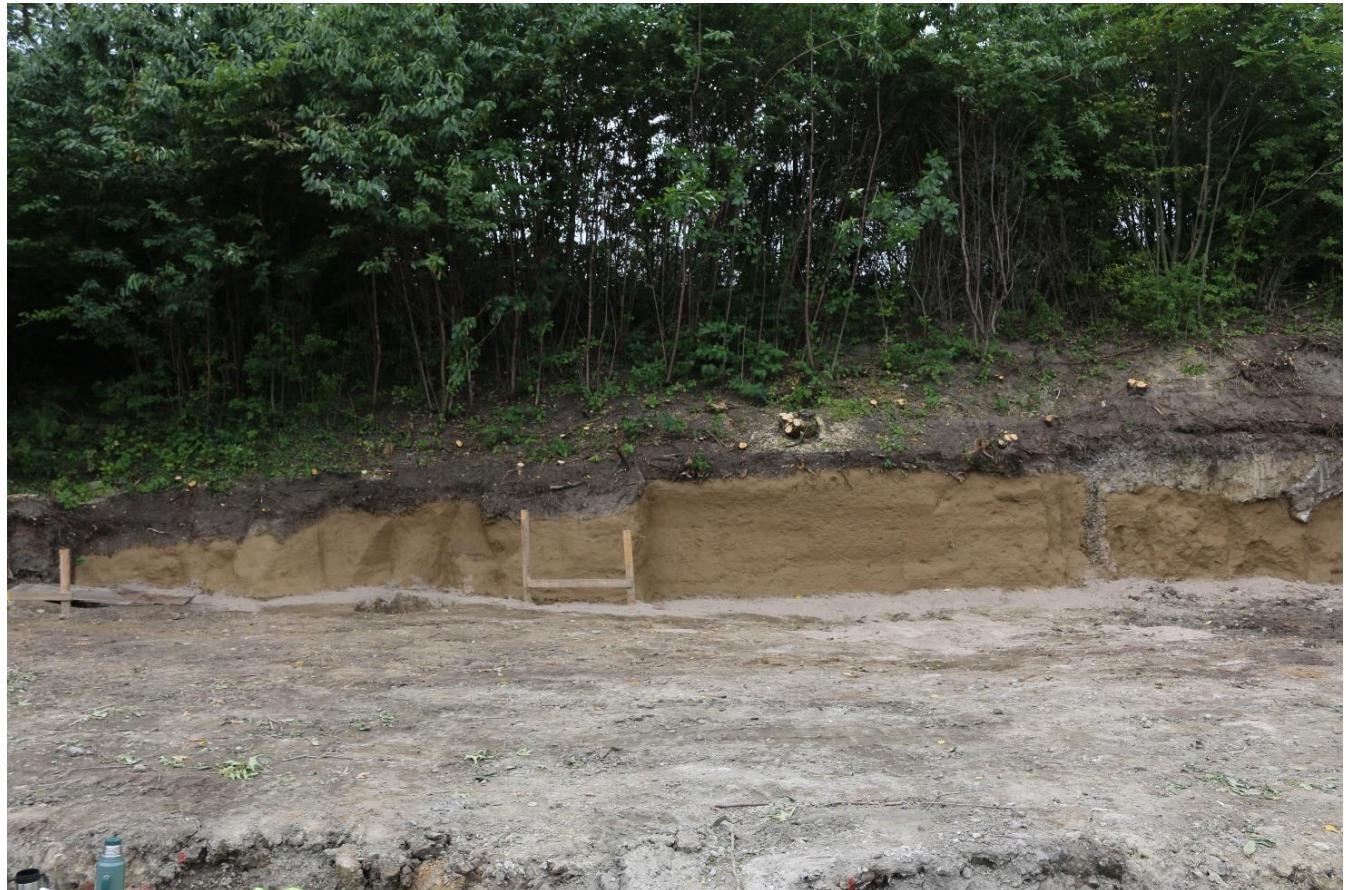
Figur 75. Oversikt over første fase av restaureringsarbeidet på den skadede delen vollen sett mot vest. Foto: Københavns Museum.

Den avsluttende restaureringen og sikring av vollen gjordes under mars 2018. Arbeidet ble noe forsinket både på grunn av vinterværet og på grunn av en feilstøpt støttemur av betong som først måtte fjernes (se ovenfor).

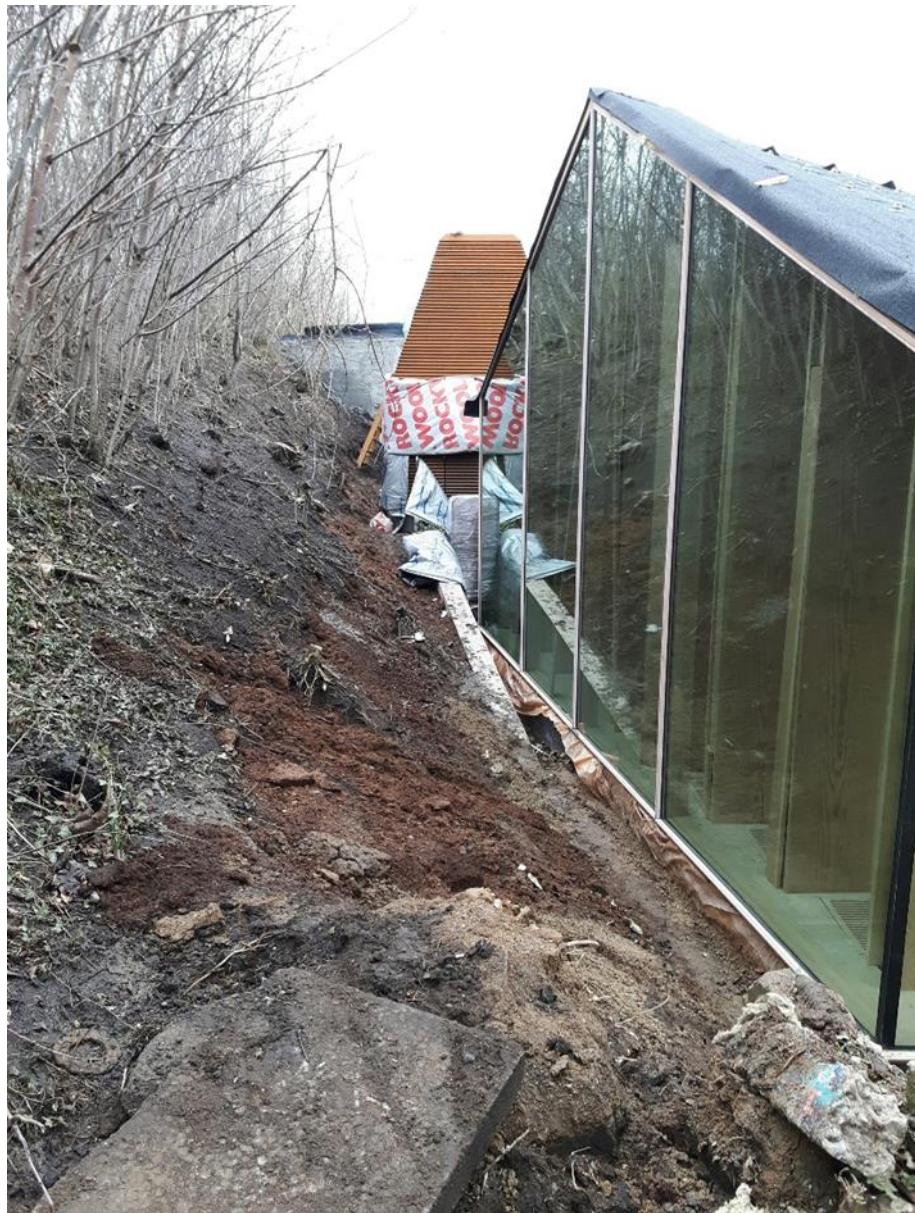
I sammenheng med besøket på Søminedepotet den 28. mars 2018 gjorde Københavns Museum en besiktigelse av den retablerte voll, hvorav bilder av arbeidet ble sendt til Slots- og Kulturstyrelsen til opplysning og godkjennelse. Styrelsen kunne deretter informere museet om at retableringen kunne anses som avsluttet, selv om gressdekket ennå ikke hadde vokset til seg (Christensen 2018 og Fig. 76).

Figur 76. Retablert voll bakom nybygget for NOMA ved ettersyn den 28. mars 2018 sett mot nord. Foto: Københavns Museum

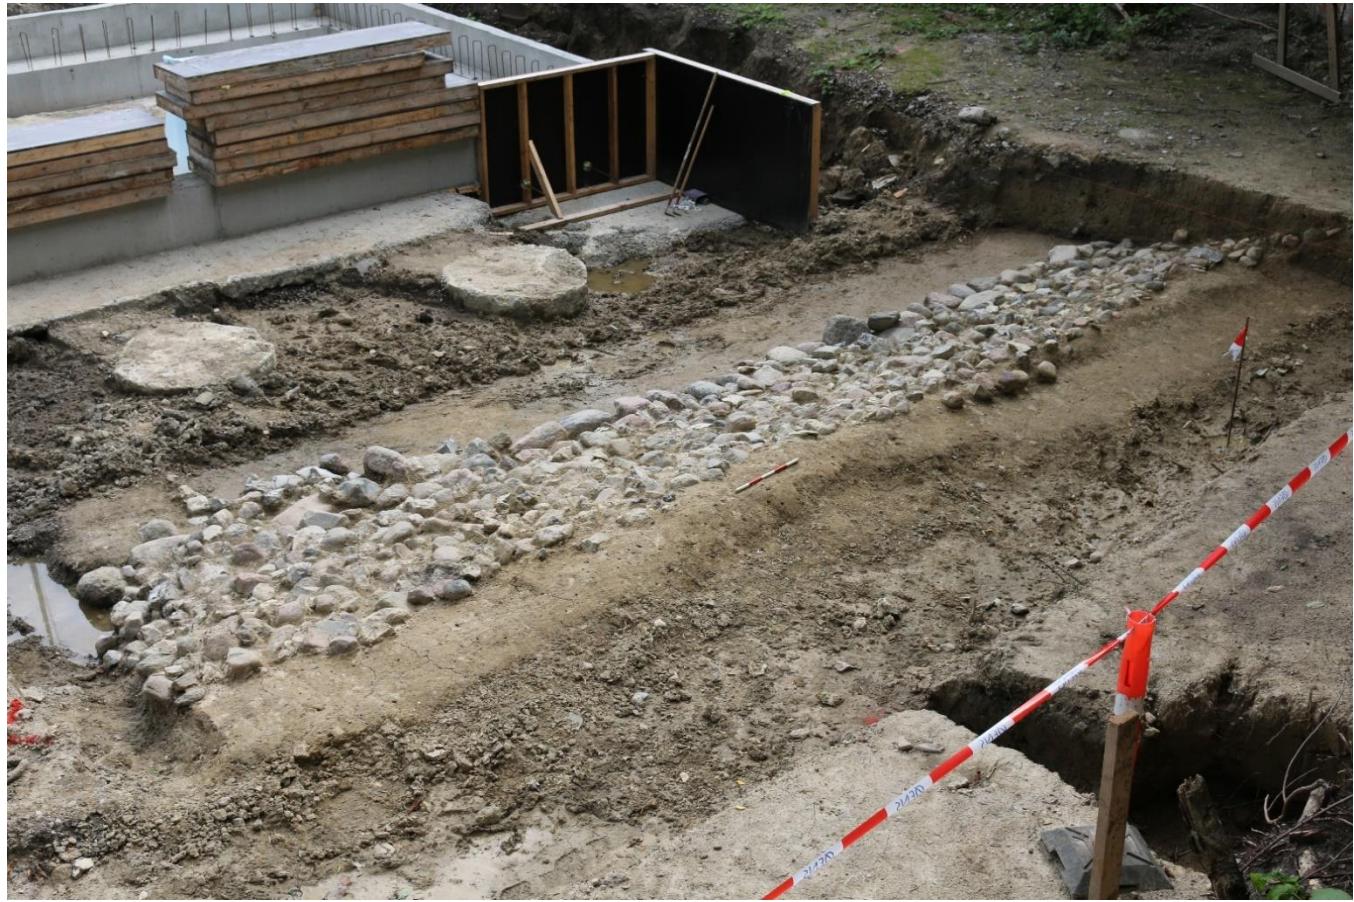
I sammenheng med anleggsarbeidet framkom en steinlegging og bermeforsterkning med et tilhørende kulturlag beliggende sør og parallelt med Søminedepotets østlige fasade (Fig. 78). En ivaretatt dendrokronologisk prøve (PD100025) fra ST2205 i bermeforsterkningen kunne ikke dateres nærmere, bortsett fra at treverket bestod av eik (Hansson & Linderson 2019). Funn fra framrensingen av steinleggingen og det bakomliggende kulturlaget kan dateres til midten av 1700-tallet og begynnelsen av 1800-tallet (keramikk i form av fajanse og porselen, samt krittpipefragment). Disse funn sammen med stratigrafiske observasjoner gir anlegget en *terminus ante quem*-datering til midten av 1700-tallet,¹¹ noe som allikevel ikke motsier at bermen utgjør deler av den opprinnelige befestningen fra det 17. århundre som at denne skulle kunne representer et senere vedlikeholdsarbeid omkring ca. 1750:

Figur 78. Den fredede og framrensede del av bermeforsterkningen sett fra eskarpen mot SØ. Foto: Københavns Museum.

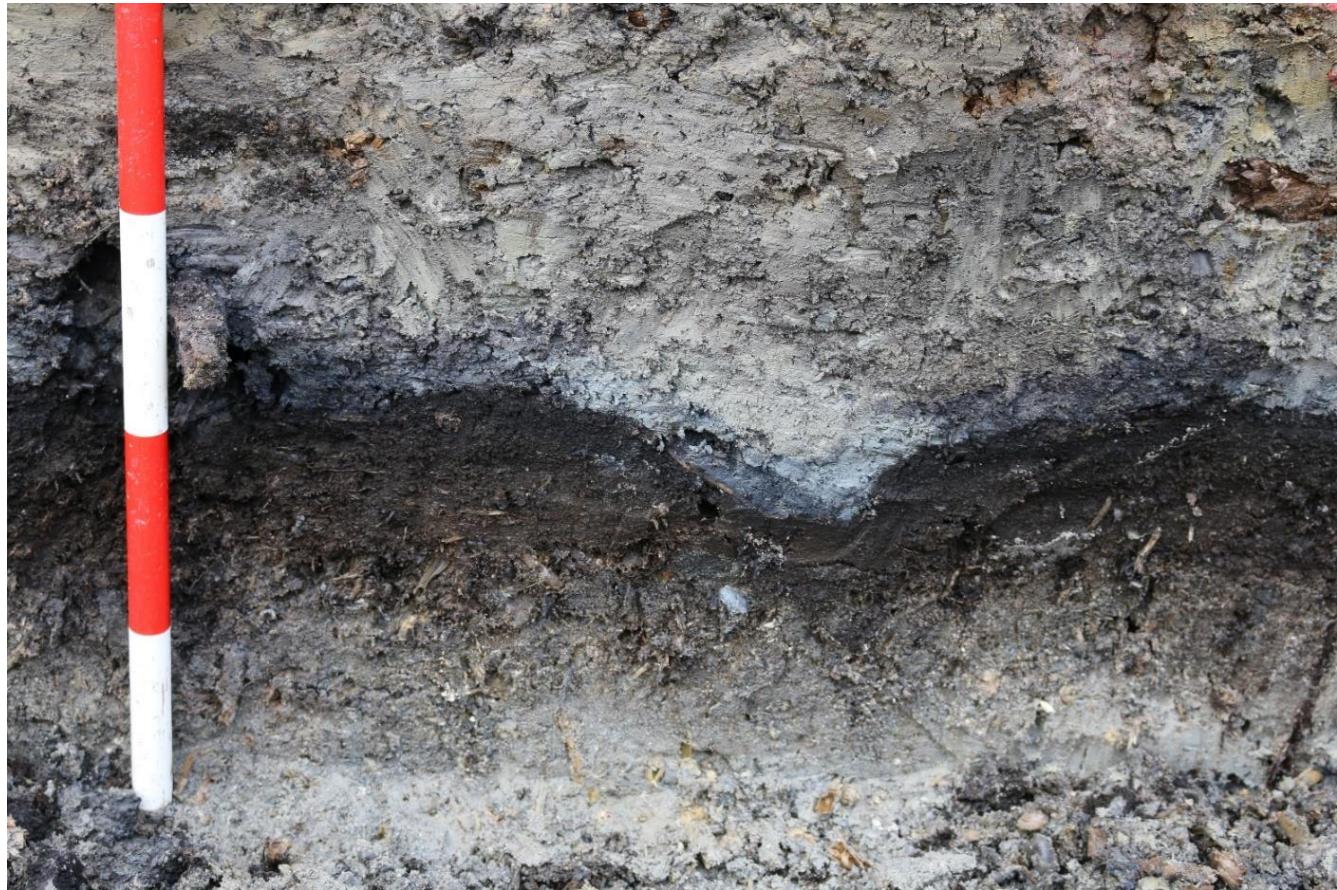
Det vannavsatte, forseglaede lag tilhørende vollgraven kunne følges under magasinbygningens forplass hele veien fra Refshalevej til Frederiks Bastion i sør (Fig. 14). Ettersom omfanget var begrenset til mellom 15-20 cm, der laget var relativt vertikalt i profil, må dette stamme fra Christianshavns Volds første og overlagrede vollgrav om man sammenligner med de tegninger av kurtinen som ble gjort innfor anleggsarbeidet i 1916 og som viser en relativ drastisk økning av mudderforekomst i det som i dag utgjør Stadsgraven (Fig. 81). Avleiringene i den tidligere del av vollgraven som ble undersøkt inneholdt bare mindre mengder kulturmateriale som stammer fra den senere tilretteleggingen og oppfyllingen av området, muligvis med unntak av mindre mengder moldjord/gjødsel(?) som kan koples til tiden før 1916.

Figur 81. Gytjeavleiringer sett mot sør. Foto: Københavns Museum.

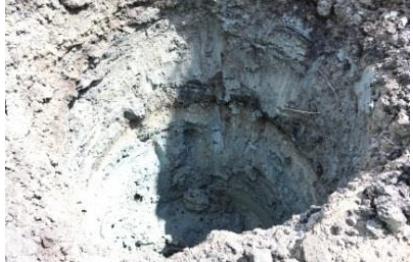
7	X	X	Mørkebrun og relativt homogen, vannavvatt bunnssediment med innslag av vekstdeler (0,2 m/1,6 m).	Borehull beliggende innom området for tidligere vollgrav. Ingen daterbare funn observert. Jord kraftig forurensset av ukjente oljeprodukter.

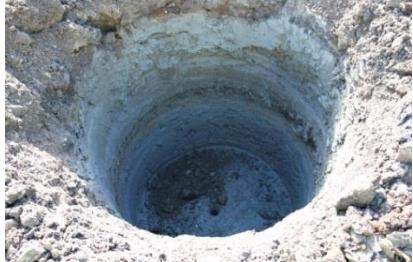
10	X	X	Mørkebrun og relativt homogen, vannavvatt bunnssediment med innslag av vekstdeler (0,2 m/1,6 m).	Borehull beliggende innom området for tidligere vollgrav. Ingen daterbare funn observert, foruten forekomst av betong og armeringsjern. I likhet med borehull nr. 7 kraftig forurensset.
