Resumé

1.0 Introduktion

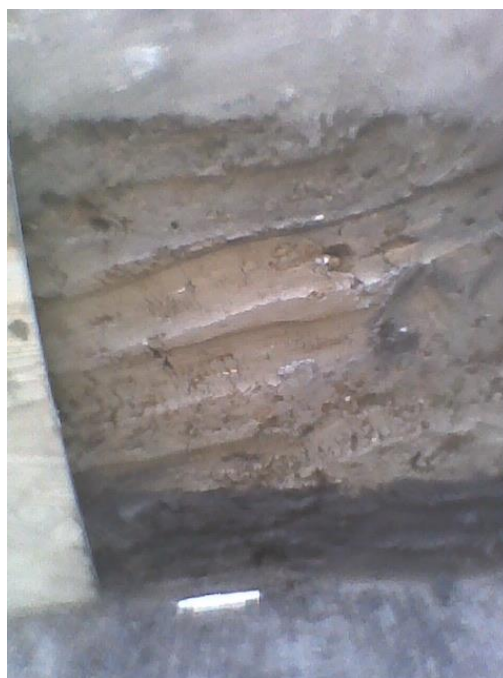
Figur 5 Lag A101 og A100, Rosenborggade

Langs med Rosenborggade var der et forholdsvis lille antal jordlag og kun enkelte anlæg (se fig. 5 & 6).

Lagene kunne erkendes som et ubrudt forløb gennem hele traceet i Rosenborggade, og det kunne konstateres, at A100 steg op til 0,42m mod øst (fra kote 7,308 til 7,728 DVR90) for så at falde med 0,23m igen (fra kote 7,728 til 7,498 DVR90) (se fig.7). Lagets tykkelse varierede fra at være minimum 0,50m i vest til 0,30m i øst. Laget blev ligeledes erkendt i hjørnet ved Rosenborggade/Frederiksborggade. Her lå lagets overflade 1,50m under nuværende gadeniveau svarende til kote 7,308 DVR90, hvilket indikerer fortsættelsen på den vestlige stigning af laget. Laget blev beklageligvis ikke registreret i den nordøstligste del af traceet grundet kommunikationsbrist med gravefolk, der gravede stykket uden arkæologisk opsyn. I baggårdene fandtes enkelte anlæg i form af fundamenter.

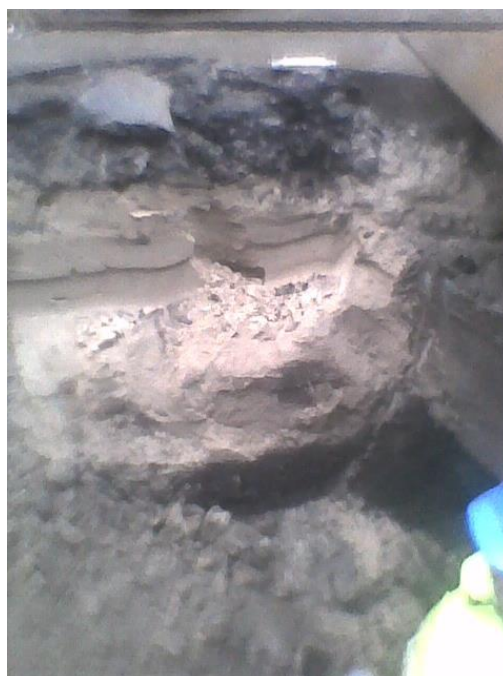
Figur 6 Lag A101 og A100, krydset Rosenborggade/ Frederiksborggade

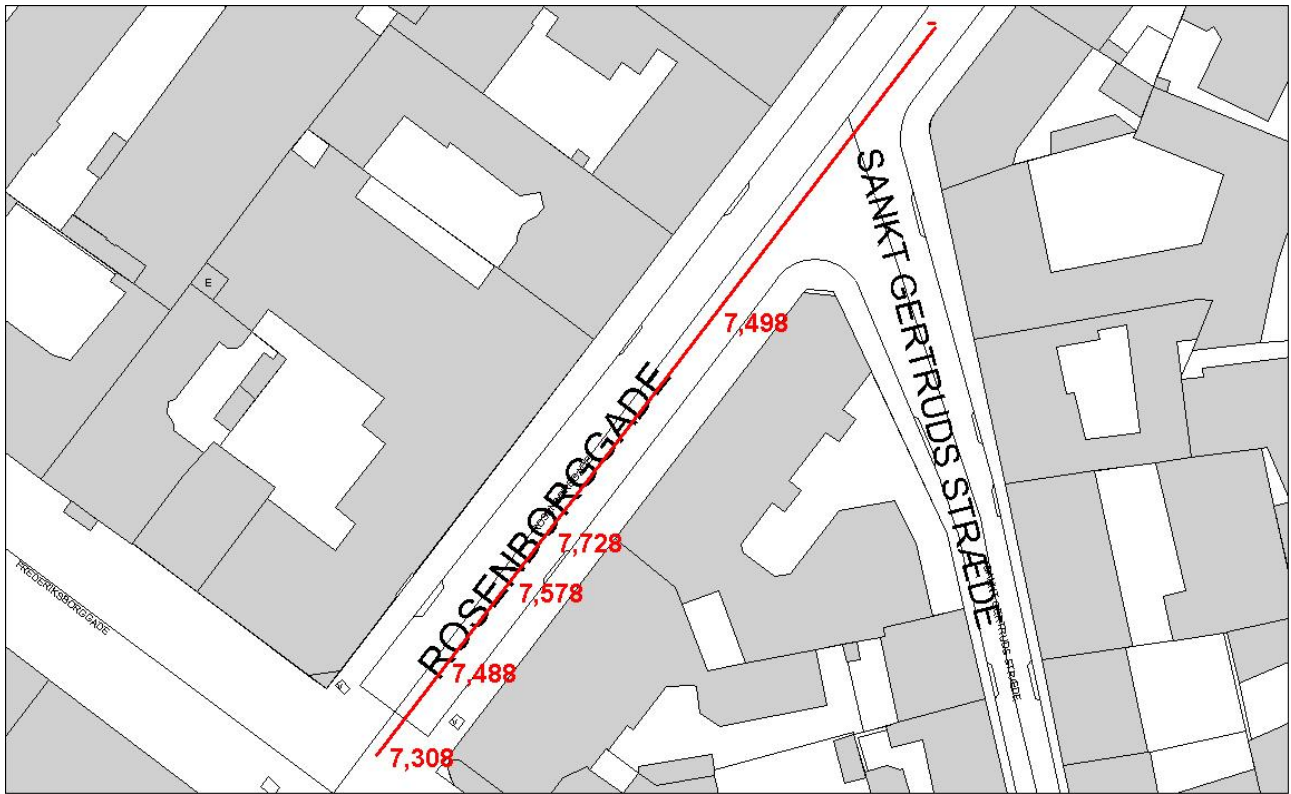
Figur 7 Koter på toppen af lag A100 fordelt i Rosenborggade

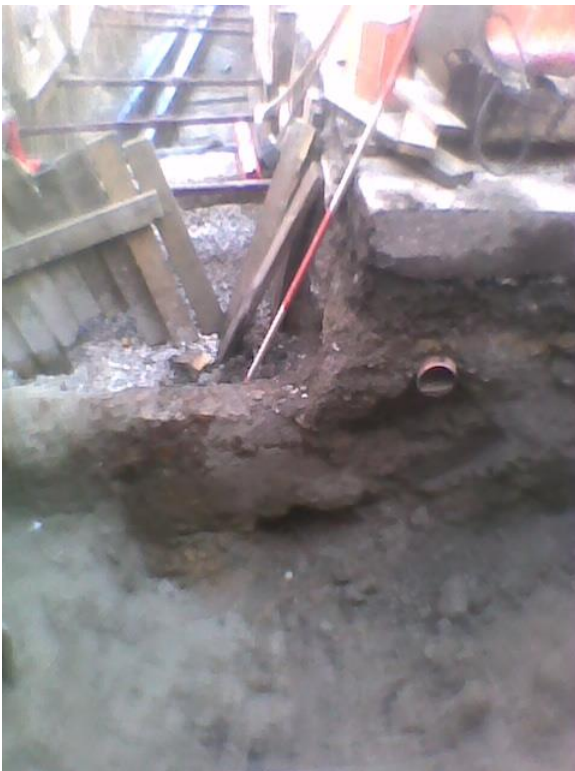
Figur 8 Moderne forstyrrelser omkring kampesten A 103 beliggende i kote 7,388 DVR90

I Frederiksborggade kom der flere lag og anlæg, end der var i Rosenborggade (se fig.8, 9 og 10). Her kunne lagene til gengæld ikke følges som ubrudte lag eftersom der flere steder på strækning var recente forstyrrelser helt ned til udgravningsgrænsen. Derved var den kun muligt at få enkelte indblik i lagenes forløb og kompleksitet. De recente nedgravninger gjorde det ligeledes usikkert at registrere lag og anlæg nede i grøfterne, da store områder med løst jord og stabilgrus udgjorde en overhængende fare for nedstyrtning. Ligeledes udgjorde de mange kabler og rør en usikkerhed i forhold til at opholde sig nede i grøften, da det næsten var umuligt at bevæge sig rundt imellem dem.

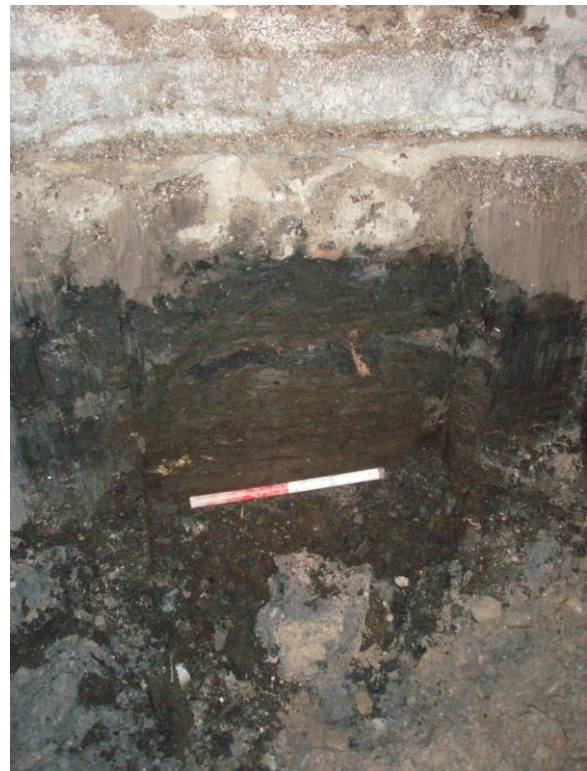
Figur 9 Lag A107, A109 og A110

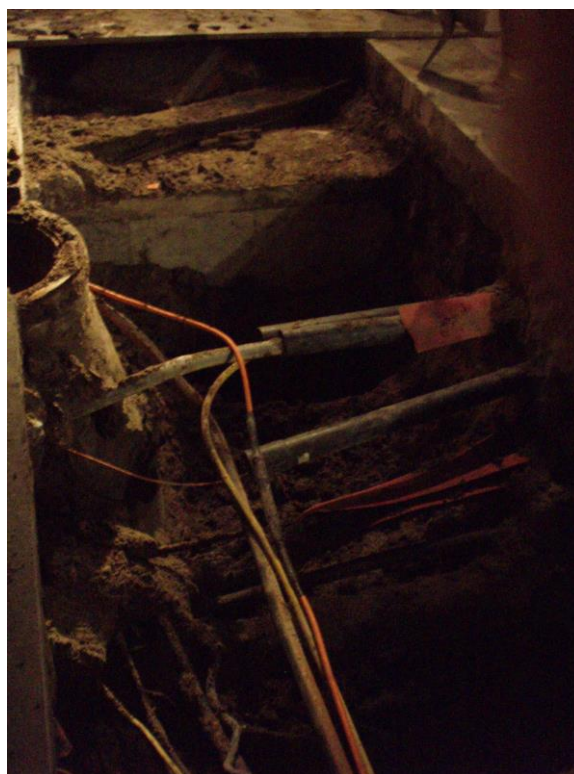
Figur 11 Eksempel på recente forstyrrelser

Fylden i de undersøgte felter bestod primært af omrodede og tidligere opgravede affaldslag/opfyldninger. Kun få steder blev urørte lag nået. Dette skyldtes, at langt de fleste nedgravninger blev foretaget omkring ældre tracéer hørende til tidligere rørdelæggelser. Desuden har andre rørføringer i flere tilfælde grebet forstyrrende ind (se fig.11).

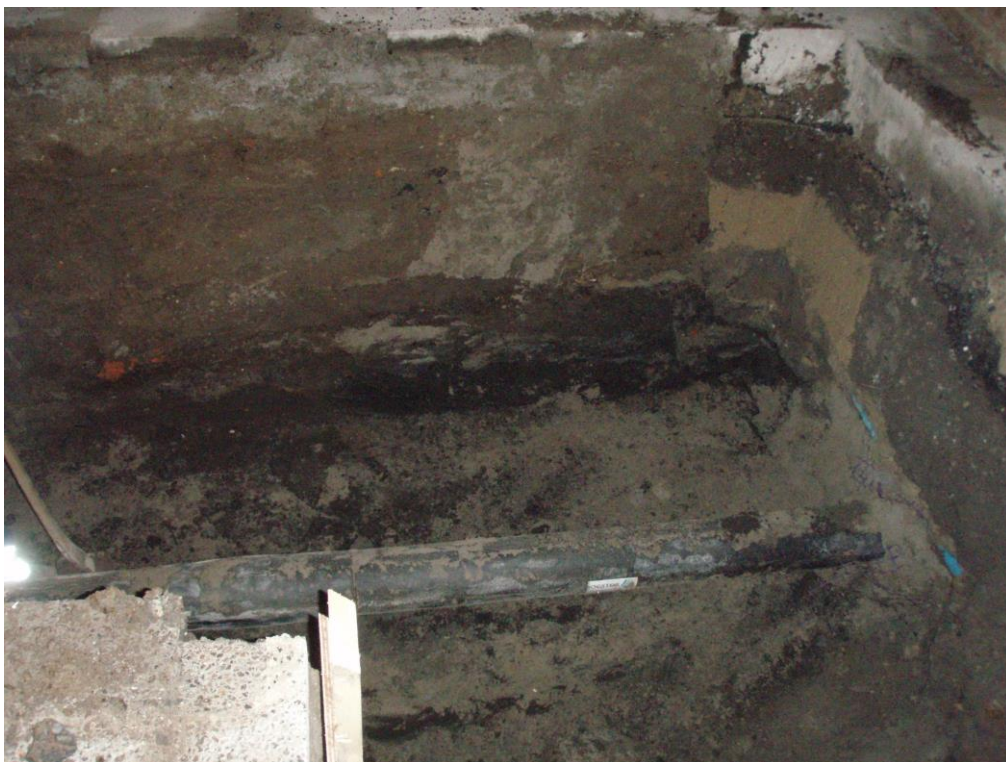
NØ-lige profil på langs i Frederiksborggade. A104 stiger let mod SØ og synes at blive mørkere

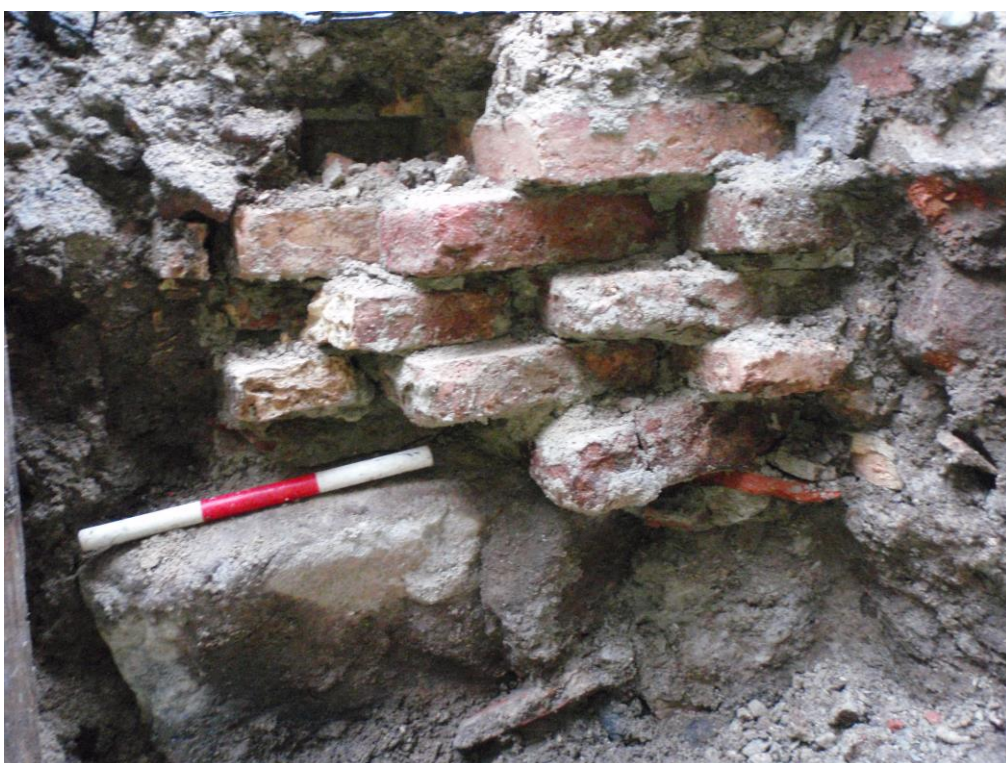
Murværk A112 skråt i profil. Bagård Rosenborggade 2.

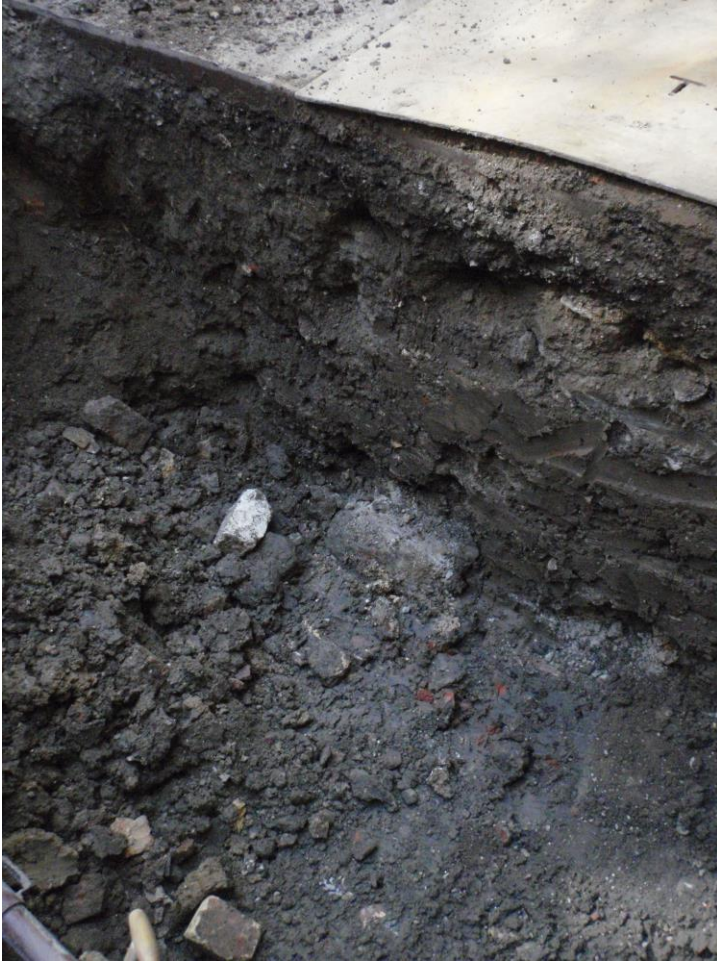
Kampesten A115 med murbrokker ovenpå. Frederiksborggade 1B

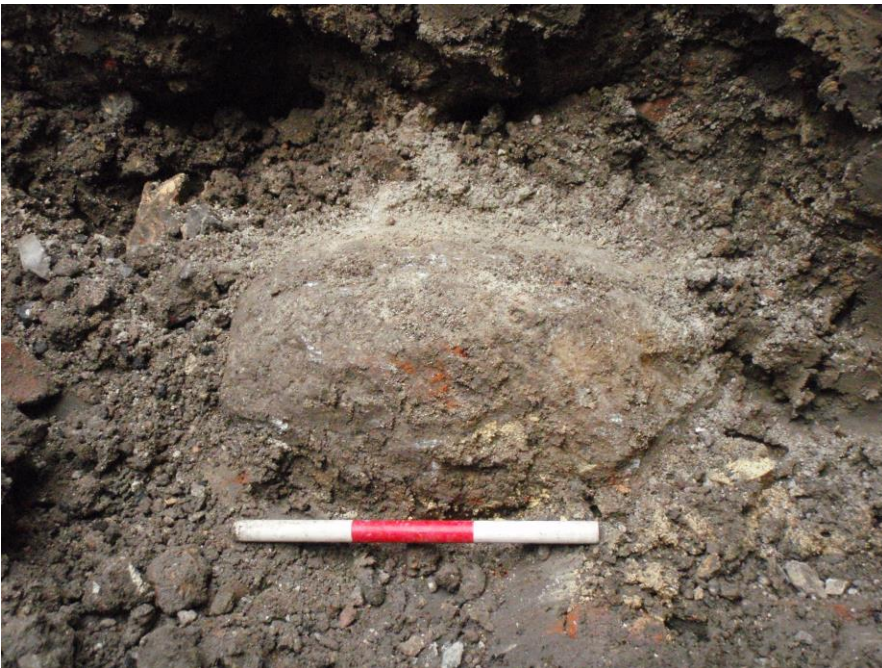
Kampesten A115. Frederiksborggade 1B

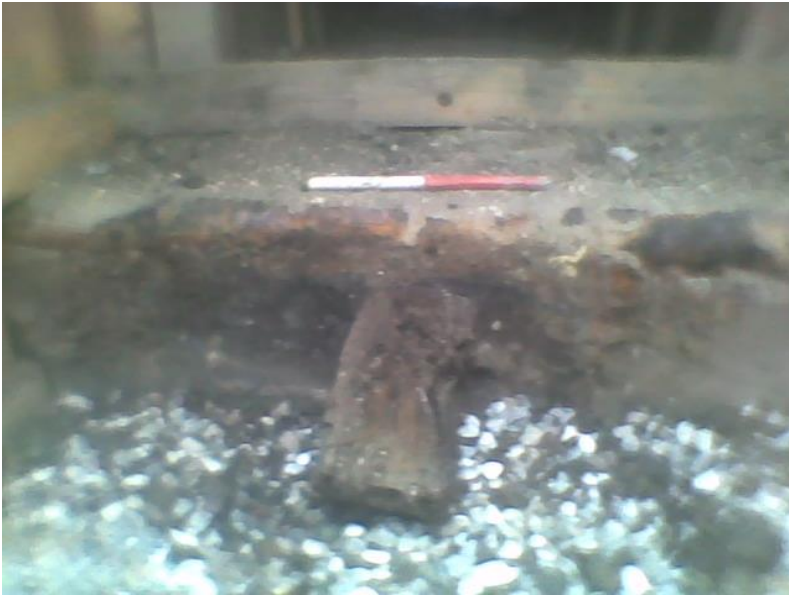
Træplanke A106 ved kryds Rosenborggade/Sankt Gertruds Stræde

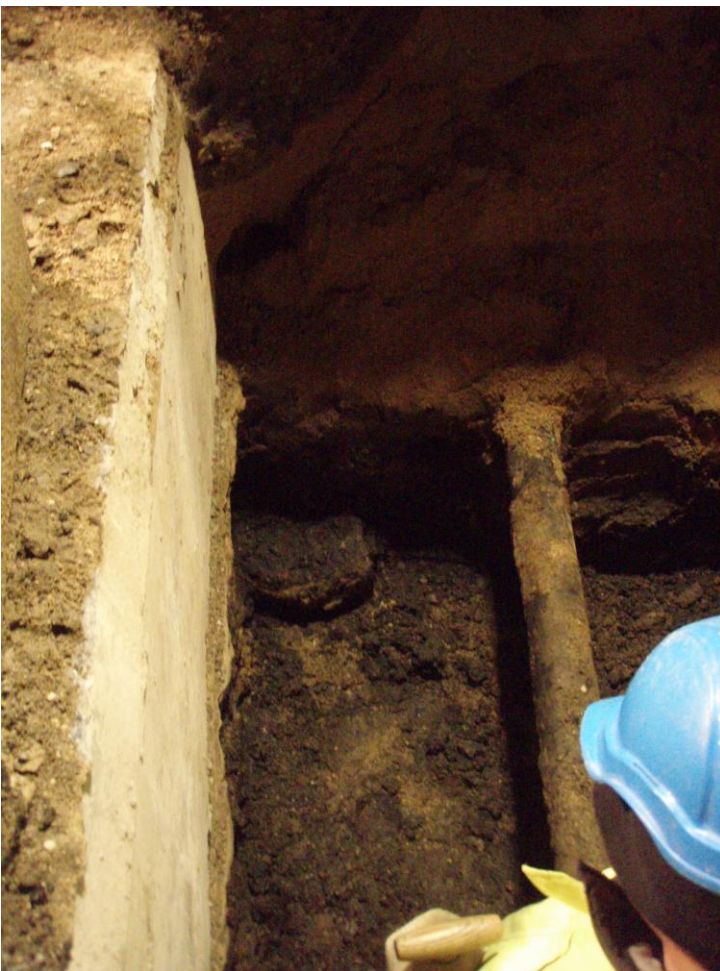
Kampesten A108 beliggende i lag A107. Frederiksborggade
