# Læderstræde m.fl.

Strand kvarter, København sogn og amt, Sokkelund Herred  
KBM 3941 och 3947

CLAES HADEVIK

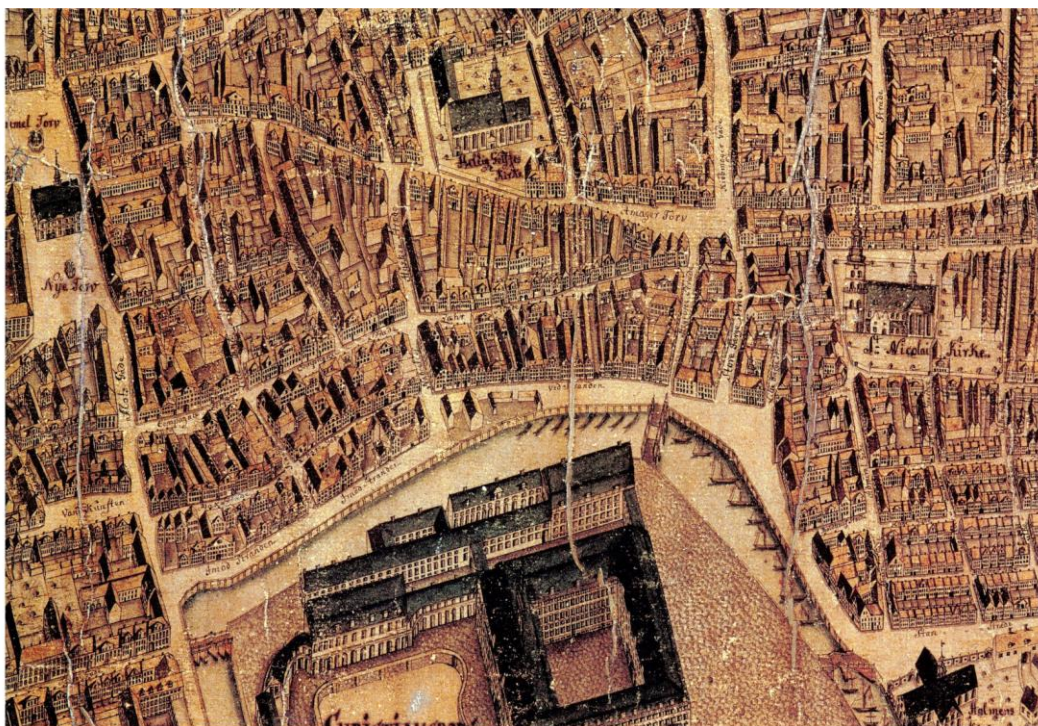
Figur 3. Utsnitt av GEDDES ELEVEREDE KORT OVER KØBENHAVN 1761 (Københavns Stadsarkiv). Undersökningarna gjordes i stort sett i området mellan Amager Torv och Christiansborg (centralt i bilden). Skala c:a 1:2 400 (här något förminskad). © Bergiafonden 2002.

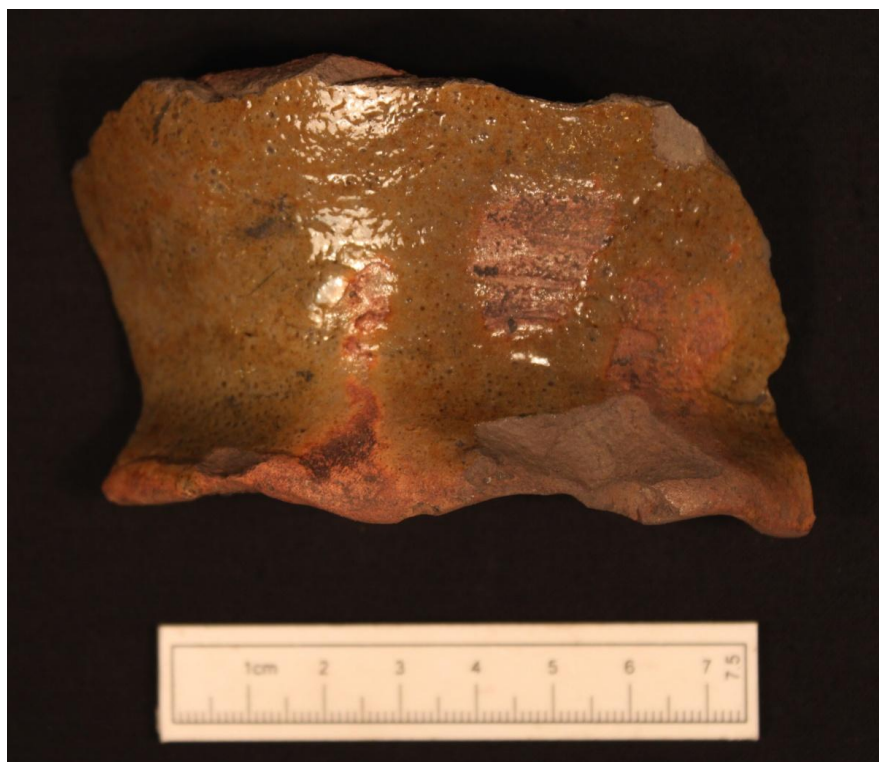
Figur 5. Typiske flæsekant på bunden af en kande fra senmiddelalderen (FO 100355).

Blandt det rødbrændte lertøj ses der fleste skår, og langt størstedelen hører til blandt den mest almindelige type potter af den eftermiddelalderlige type (f.eks. FO 100311). Men nogle af skårene kan føres tilbage til senmiddelalderens karakteristiske kandeformer (FO 100307, FO 100354–355), fig. 5.

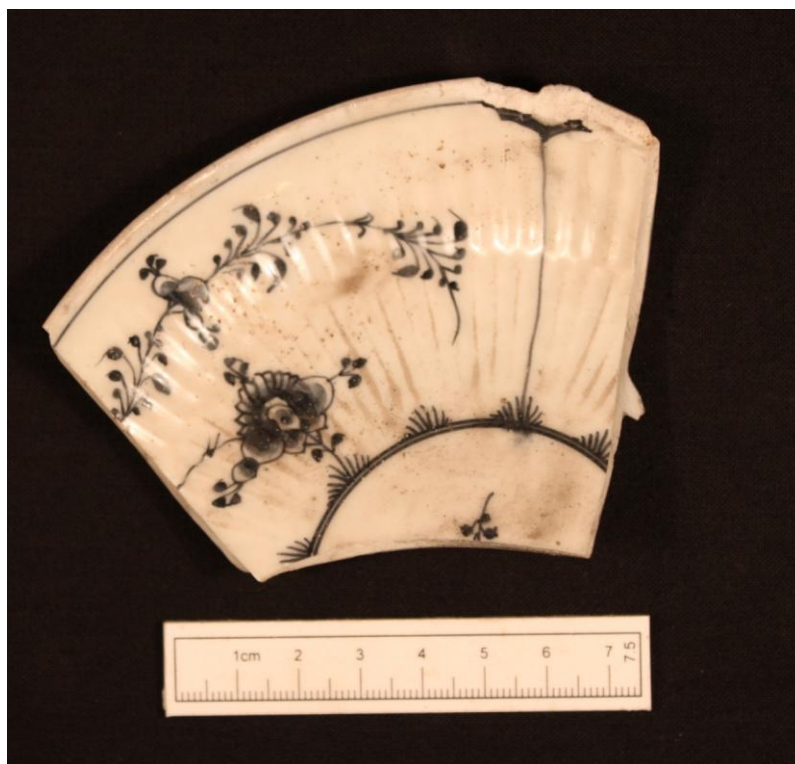
Figur 6. Skår fra underkop i Kongelig Porcelæn med musselmalet motiv (FO 100344). Rundsblosten og kantblomsten daterer underkoppen 1780–1800.

To porcelæns-skår kan uden problemer henføres til den Kongelige Porcelænsfabrik, da begge er dekoreret med det for fabrikken så karakteristiske musselmalet motiv (FO 100344, FO 100349). Motivet udvikler sig over tiden, og derfor kan de forskellige detaljer være med til at datere genstandene, (fig. 6).

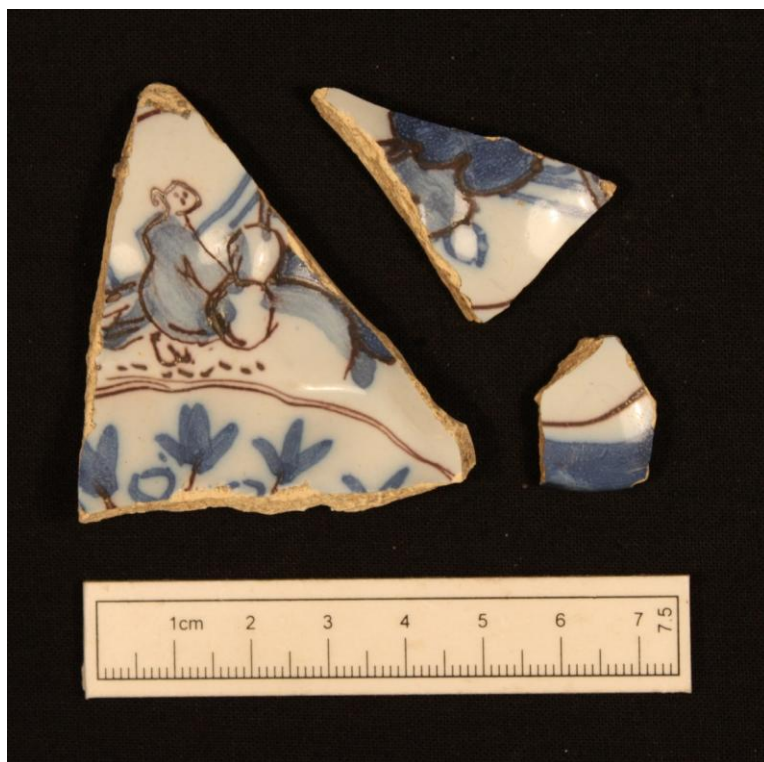
Figur 8. Skårene fra den bukledede tallerken. Det ser nærmest ud som om at personen på billedet er ved at bygge en snemand (FO 100351).

Der er også fremkommet skår i majolika (FO 100309) og fajance (FO 100287, FO 100289, FO 100293, FO 100351.)

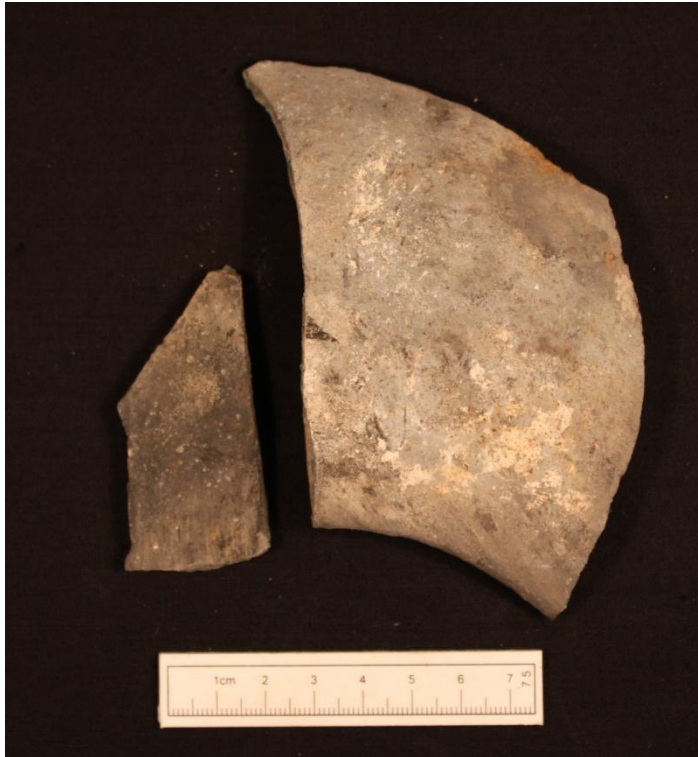
Figur 9. Her er der tale om to skår fra en potte, som på et tidspunkt har været i rødbrændt ler. Meget høj varmepåvirkning har fået skårene til at skifte til grå farve (FO 100318).

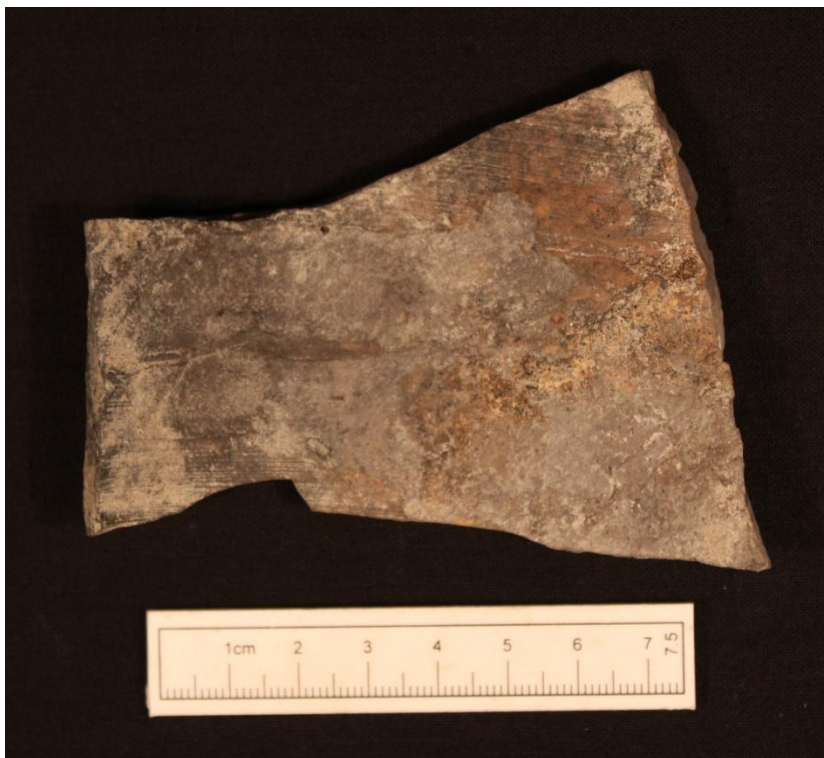
Figur 10. Dette skår i stentøj har også været udsat for høj varmepåvirkning. Skåret har mistet sin oprindelige form og skærven er blevet mat og trist (FO 100320).

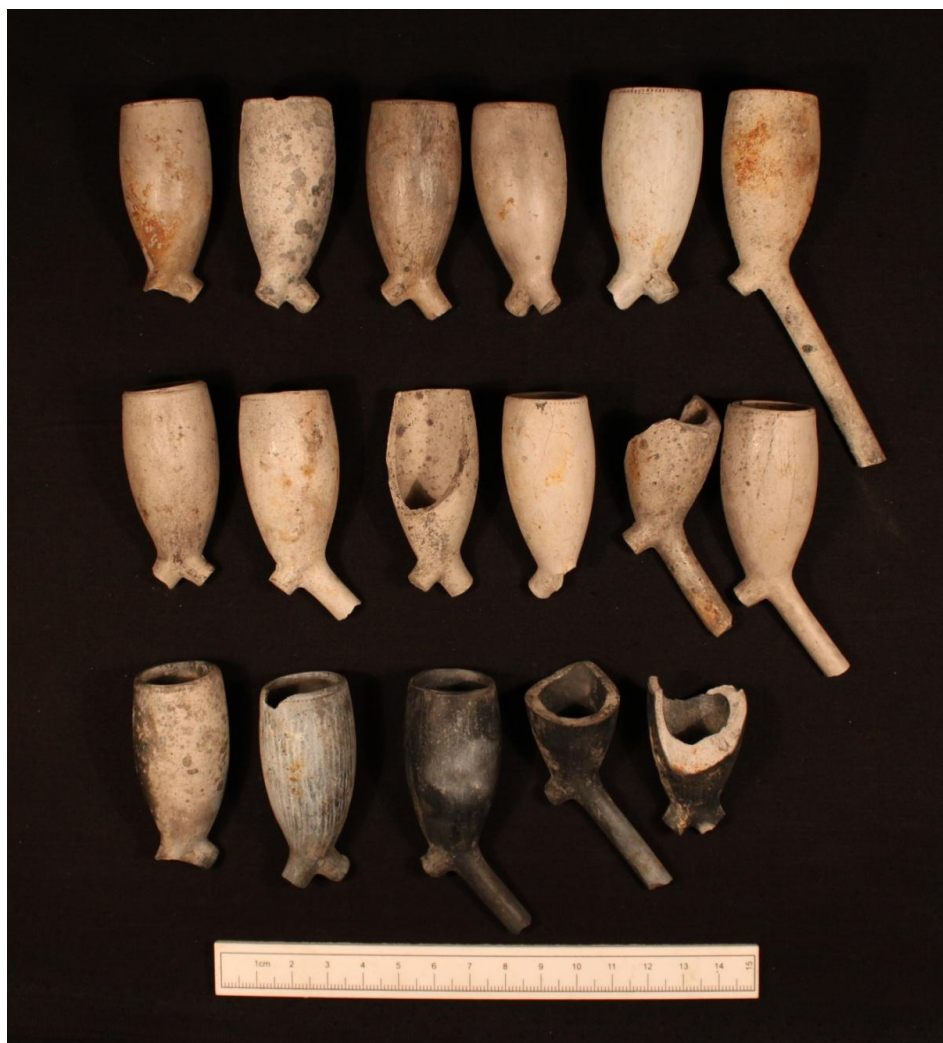
Figur 11. På billedet her ses 17 af de 18 ens pibehoveder fra Gouda (FO 100322).

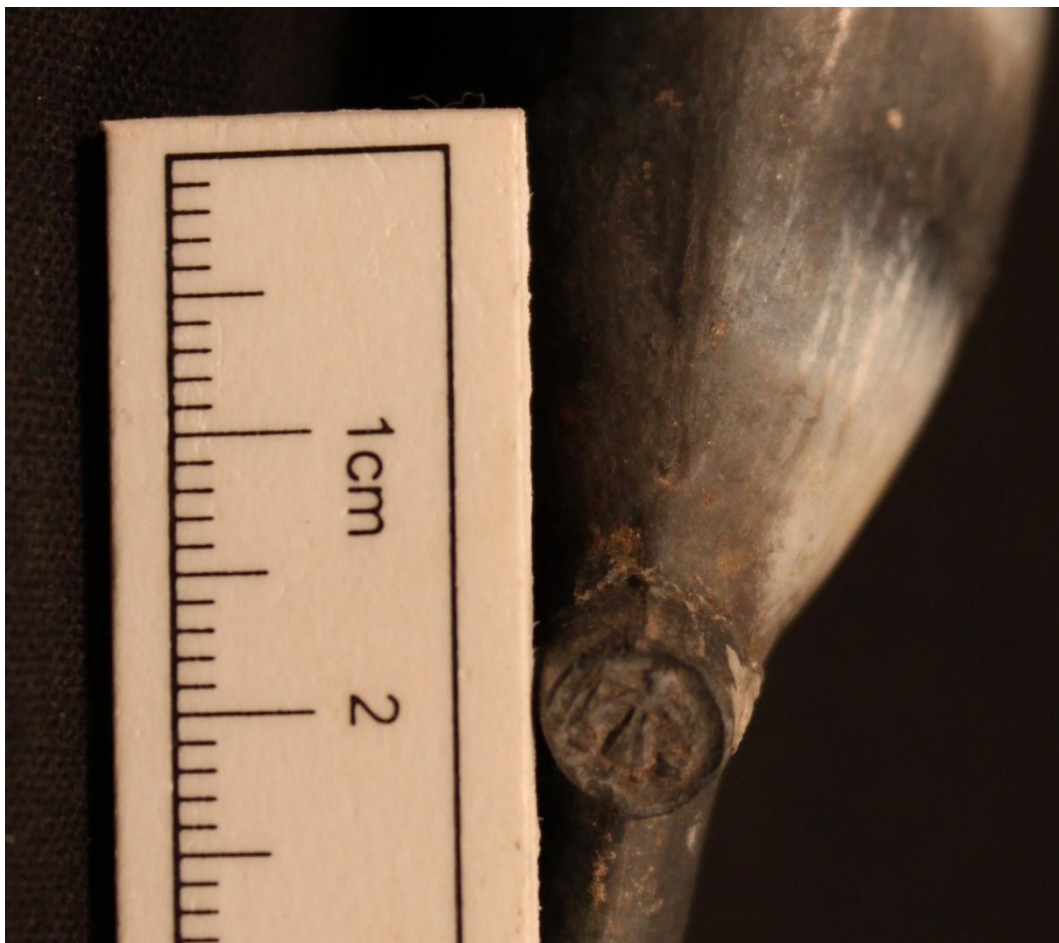
Figur 12. Detailfoto af stemplet med Mælkepigen (FO 100322).

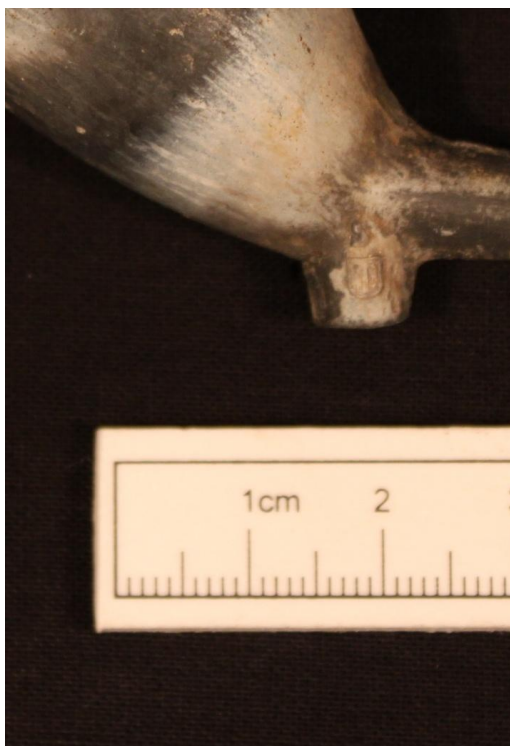
Figur 13. Detailfoto af Goudas våbenskjold med S ovenover (FO100322).

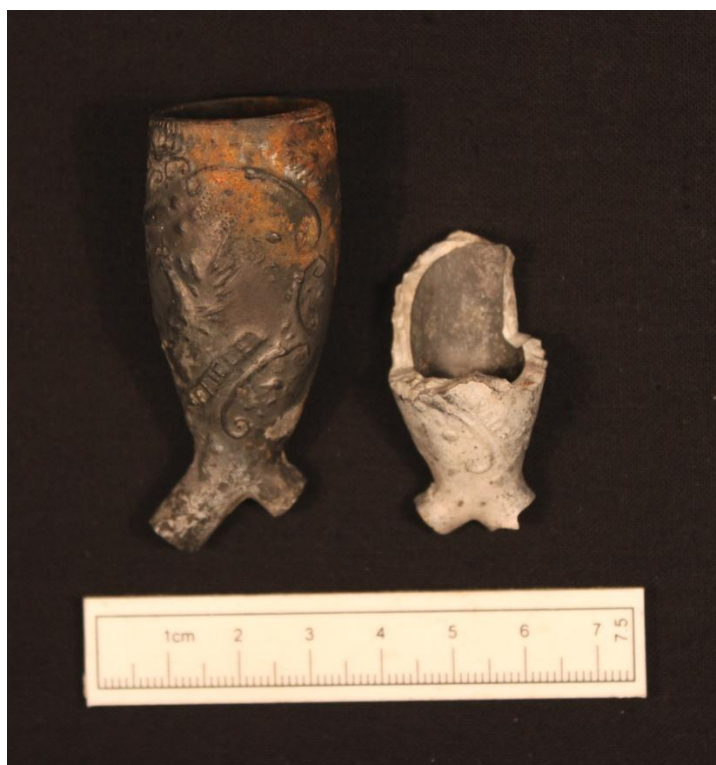
Figur 14. To pibehoveder med den samme reliefdekoration (FO 100326).

To hoveder er ens dekoreret med en tæt reliefdekoration (FO 100326). Dekorationen viser, set fra rygerens synsvinkel, til venstre en dobbelt ørn, som er symbolet for den østrigske kejserinde Maria Theresia, og til højre ses en enkelt ørn som symbol for Frederik den Store af Preussen (Frederik II). Piben blev lavet til ære for deres bryllup, som skulle være symbolet på fred mellem kejserdømmet og kongedømmet. Under de to ørnefigurer ses et bånd, hvorpå der står "Zweier adler Friede". Det kan oversættes til To ørne for fred eller blot To fredsørne. Piberne er desuden forsynet med et mestermærke, som også i dette tilfælde er en mælkepige, og på af hælen ses Goudas våbenskjold. Piberne er formentlig produceret i perioden 1760–1800 (fig. 14).

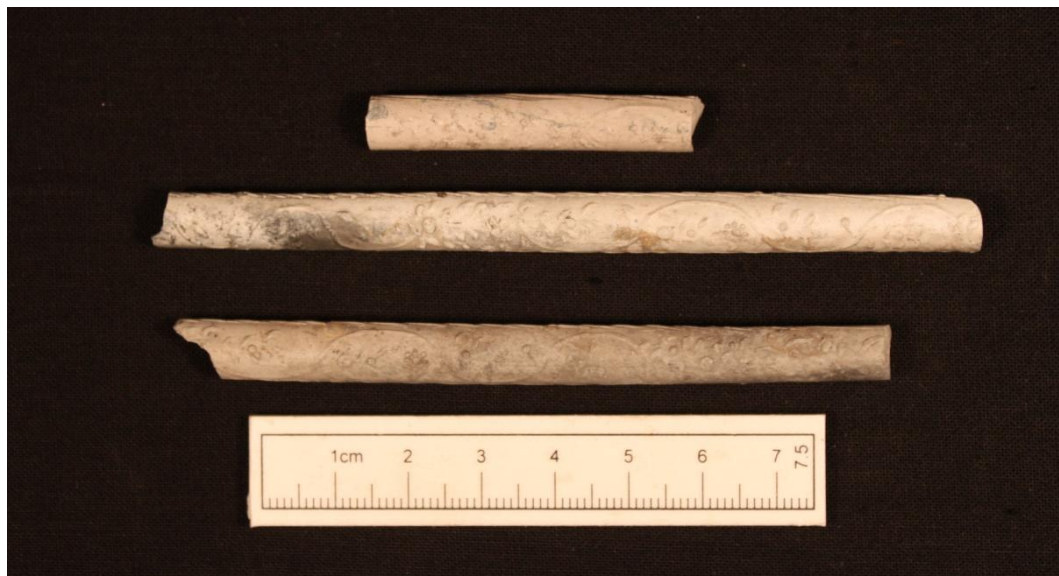
Figur 15. Pibestilke med reliefdekoration (FO 100328). Stilkene kan sandsynligvis sættes i forbindelse med ovennævnte hoveder (FO 100326).

På tre stilke (FO 100328) ses også en tæt reliefdekoration (fig. 15). Dekorationen består af blomster og bladranker og stilkene kan uden tvivl sættes i forbindelse med ovennævnte pibehoveder, FO 100326.

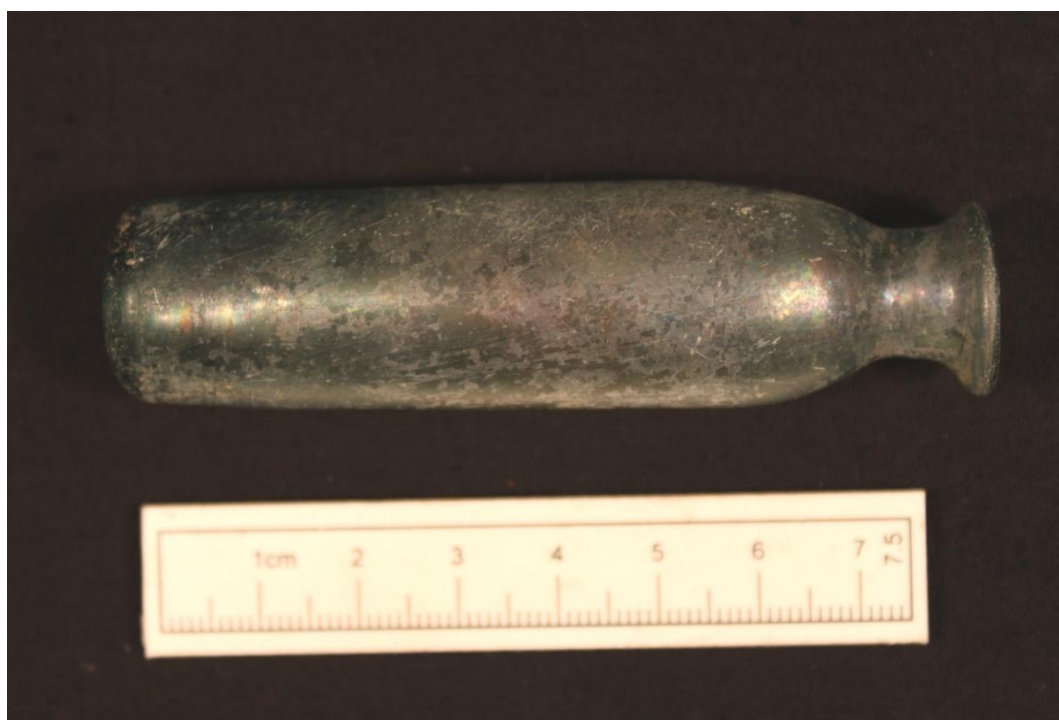
Figur 16. Lille medicinflaske i lyst grønt glas (FO 100272).

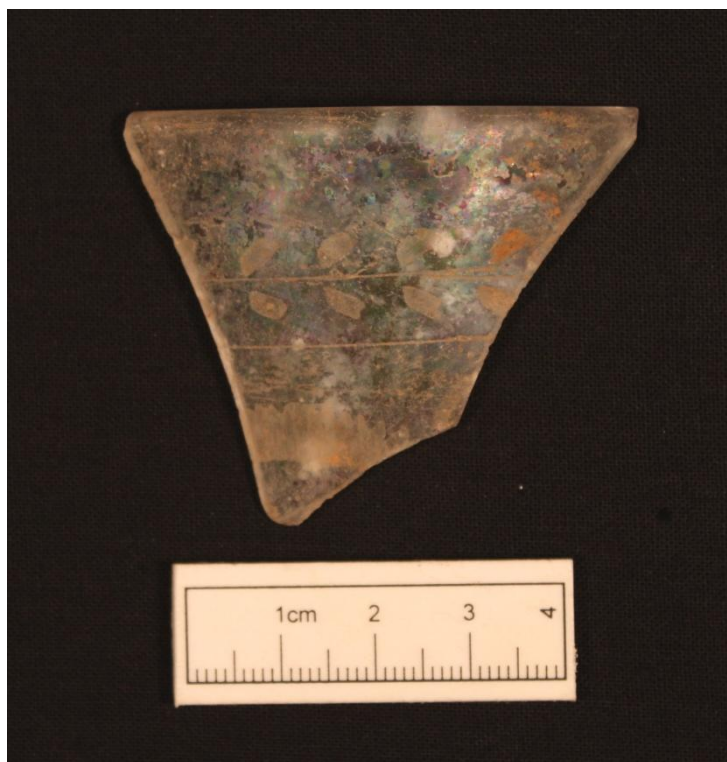
Figur 17. Randskår fra et drikkeglas/vinglas med indgraveret dekoration (FO 100302).

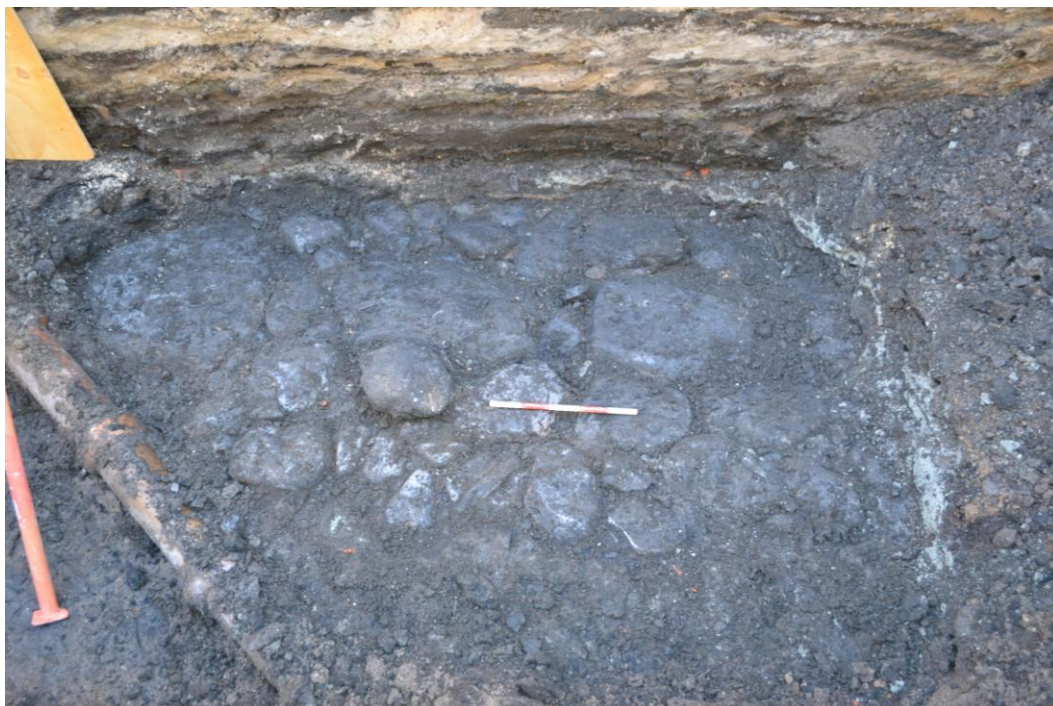
Figur 19. Læderstræde. Parti av gata S126 från norr. Foto: Claes Hadevik.

Læderstræde omnämns första gången på 1420-talet, men motsvarande gatusträckning har med all sannolikhet betydligt högre ålder (jfr Ramsing 1943 s. 9f). Den exakta åldern på gatubeläggningarna har inte kunnat bestämmas, men rimligen är de yngre än det ovan beskrivna kulturlagret S133, och de representerar med all säkerhet de två första faserna av stenlagd gatubeläggning i Læderstræde.

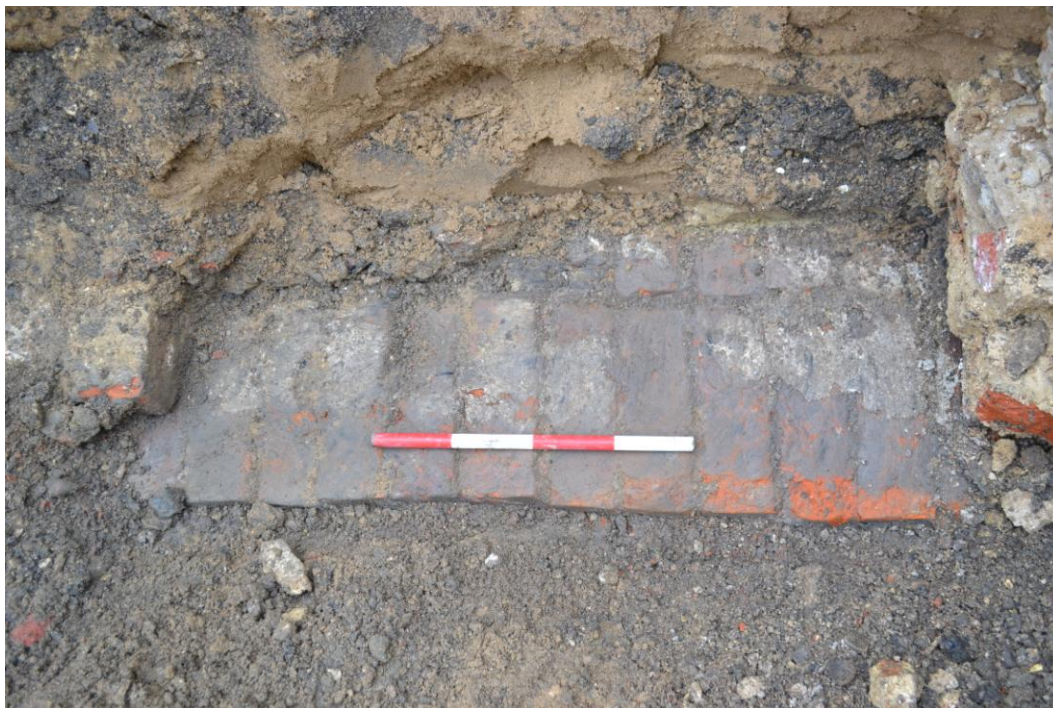
Figur 20. Læderstræde. Parti av S115 (S3101) från norr. Foto: Samuel Keenan.

Murarnas läge överensstämmer mycket bra med begränsningen för den nordostligaste fastigheten i kvarteret mellan Læderstræde och Gammelstrand. De äldsta skriftliga beläggen för bebyggelse här stammar från 1300-talets andra hälft (Ramsing 1943 s. 28f), och möjligen daterar sig de påträffade byggnadslämningarna helt tillbaka till denna tid. De gamla munkstensmurarna har rivits ned, sannolikt någon gång under 1600- eller 1700-talet, och har sedan tjänat som fundament till en ny byggnad.

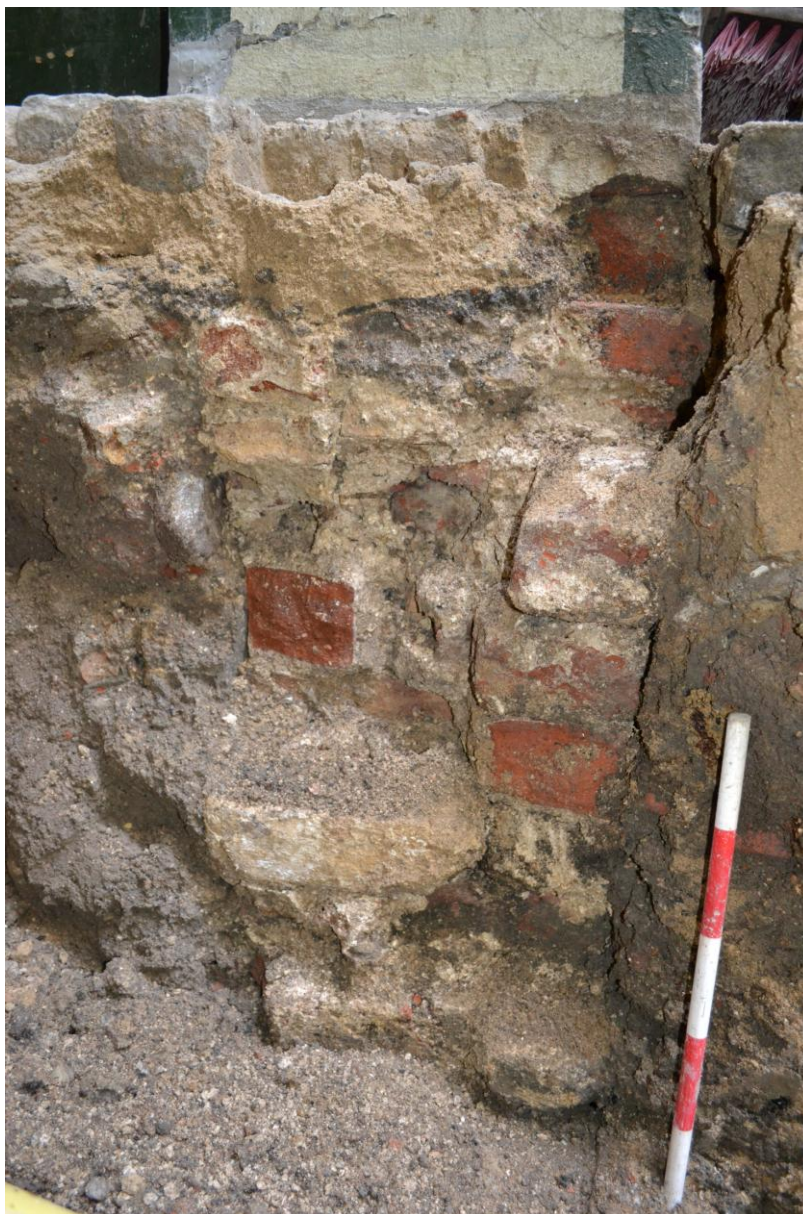
Figur 21. Læderstræde. Tegelbyggnad S132 och befintlig byggnad byggd direkt ovanpå denna. Foto från öster: Claes Hadevik.

På den aktuella fastigheten har det funnits bebyggelse åtminstone sedan andra halvan av 1300-talet (Ramsing 1943 s. 57f med referenser till bl.a. Nielsen 1870–74). Den nu framkomna lämningen kan dock inte ges någon närmare datering än medeltid/renässans och då med tanke på valet av byggnadsmaterial.

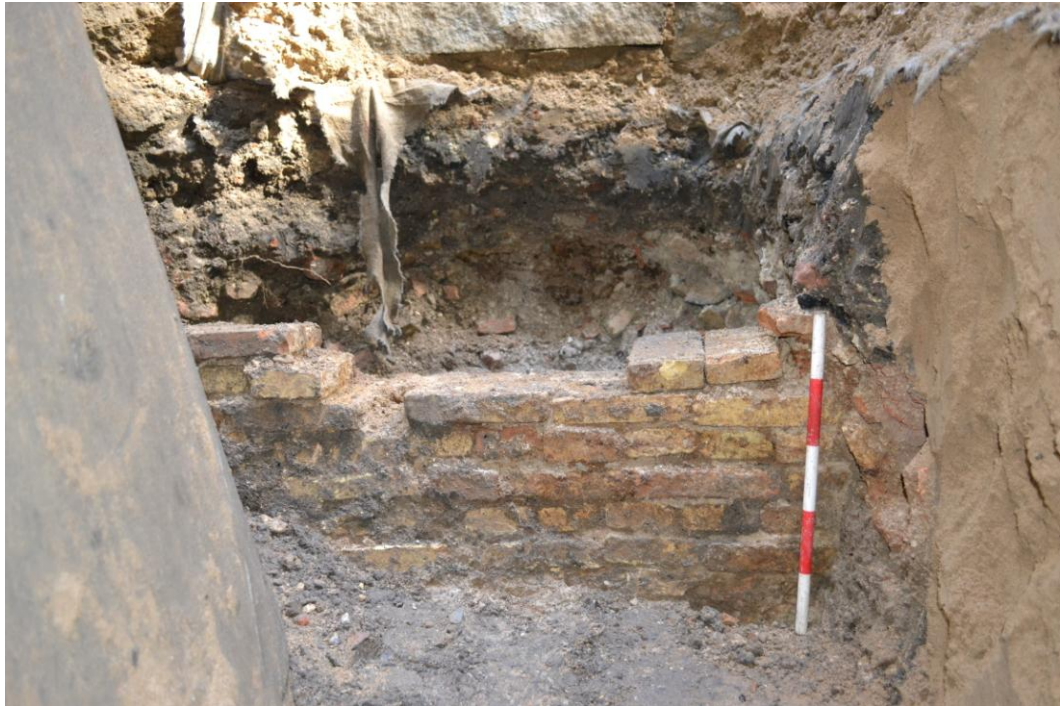
Figur 22. Læderstræde. Parti av tegelbyggnad S131 (S100243). I fonden skymtar den västra muren (S100246). Foto från öster: Claes Hadevik.

Murarna bör representera delar av en byggnad, som med tanke på materialet grovt kan dateras till 1600–1700-tal.

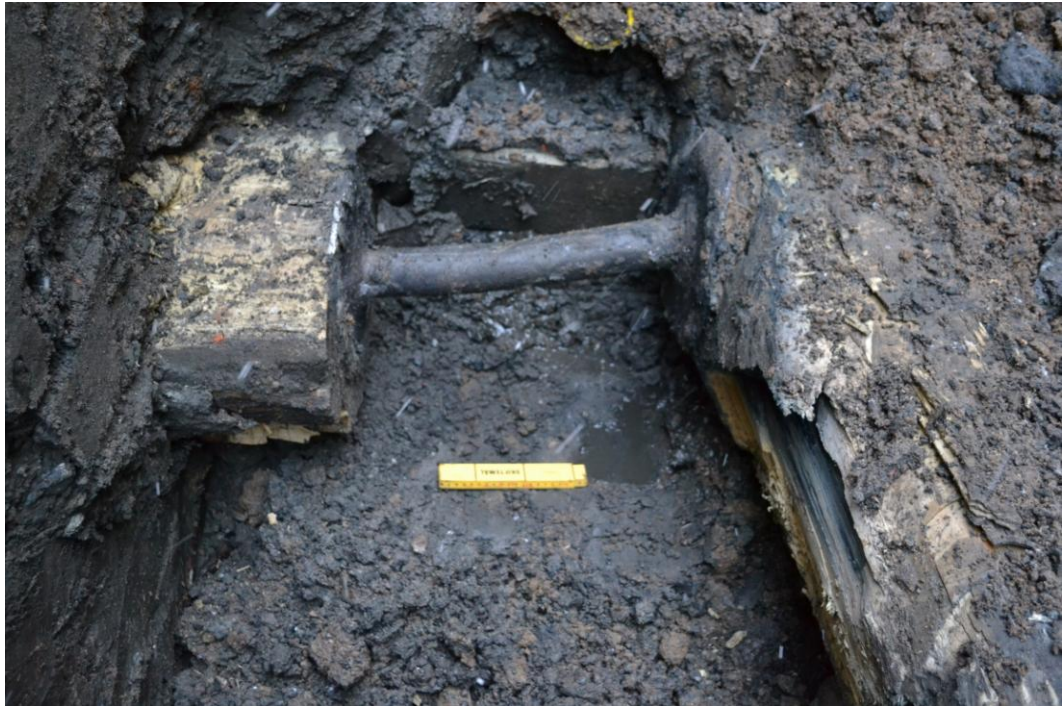
Figur 23. Læderstræde. Vattenledningar av trä (S121) med kopplingsrör av bly mellan huvud- och grenledning. Foto från väster: Claes Hadevik.

Ledningsnätet började anläggas i Köpenhamn under slutet av 1500-talet och var i bruk fram till mitten av 1800-talet. Ledningarna, som framkom i Læderstræde, har dock inte kunnat dateras mera precist, även om 1600–1700-tal borde vara en rimlig gissning.

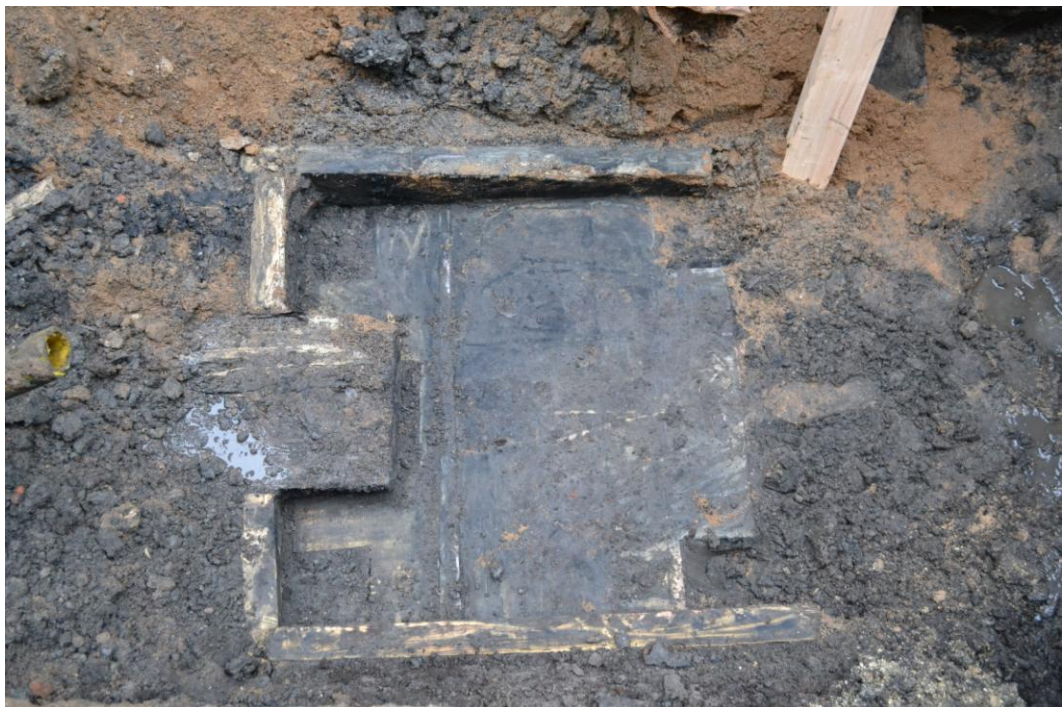
Figur 24. Læderstræde. Brunn av trä (S1360). I den östra sidan ses en del av vattenröret (S121) som varit anslutet till brunnen. Foto från norr: Karen Green Therkelsen.

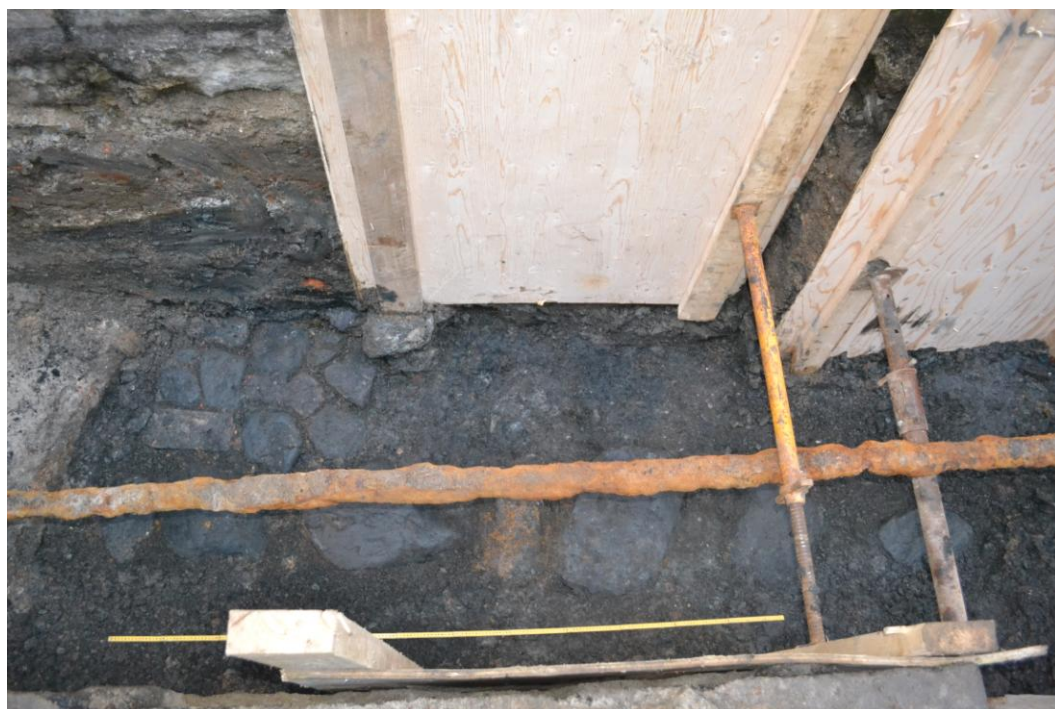
Figur 26. Naboløs. Del av stenläggningar S128 (S1584). Foto från öster: Karen Green Therkelsen.

Om man lägger samman undersökningens digitala inmätningar med 1689 års fastighetskarta och förutsätter, att korrelationen mellan dessa är god, så har lämningarna varit belägna inom en fastighet, som sannolikt varit bebyggd åtminstone sedan 1300-talets mitt (fig. 25). Bebyggelsen i detta kvarter ödeläggs vid den stora stadsbranden år 1728, varefter gatan breddas åt väster. Tolkningen av de stenlagda ytorna är således avhängig lämningarnas datering. Med tanke på karaktären och dateringen av de underliggande lagren (jfr S135 ovan) förefaller en medeltida datering som mycket sannolik, och lämningarna bör då representera en stenlagd gårdsplan.

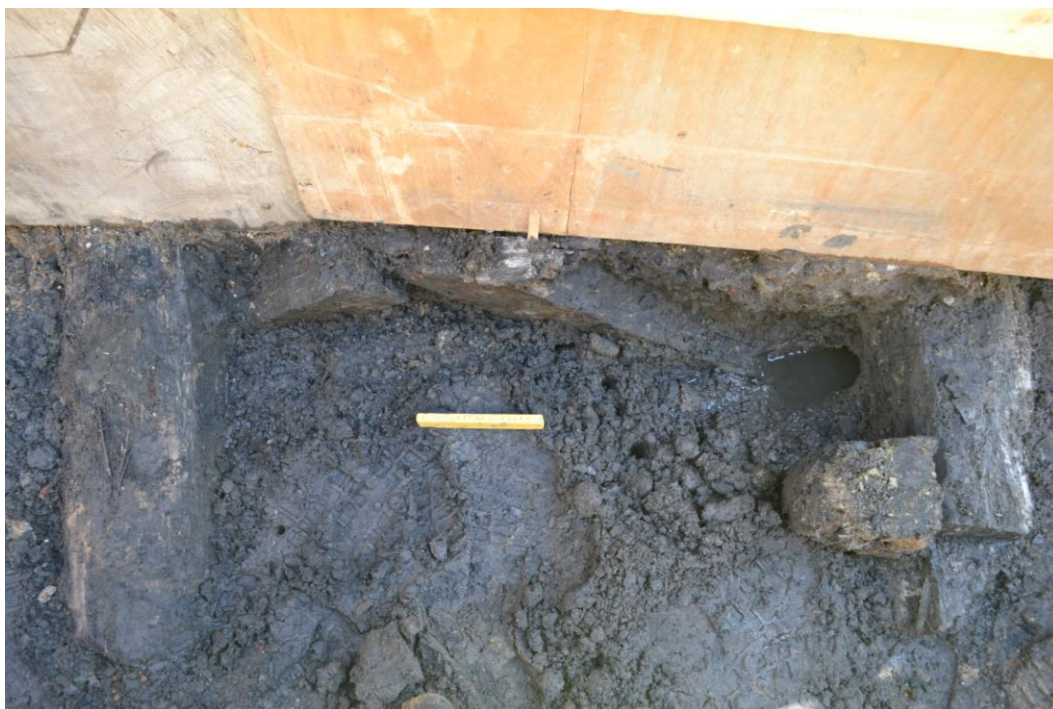
Figur 28. Nybrogade. Del av kaj S110. Foto från norr: Karen Green Therkelsen.

Med tanke på belägenheten alldeles intill Slotsholmskanalen ligger det nära till hands att tolka lämningarna som delar av en tidigare kajanläggning. Möjligen daterar fynden även konstruktionen, men det går inte att utesluta, att de helt eller delvis kan vara äldre, eftersom endast de övre delarna kunde undersökas.

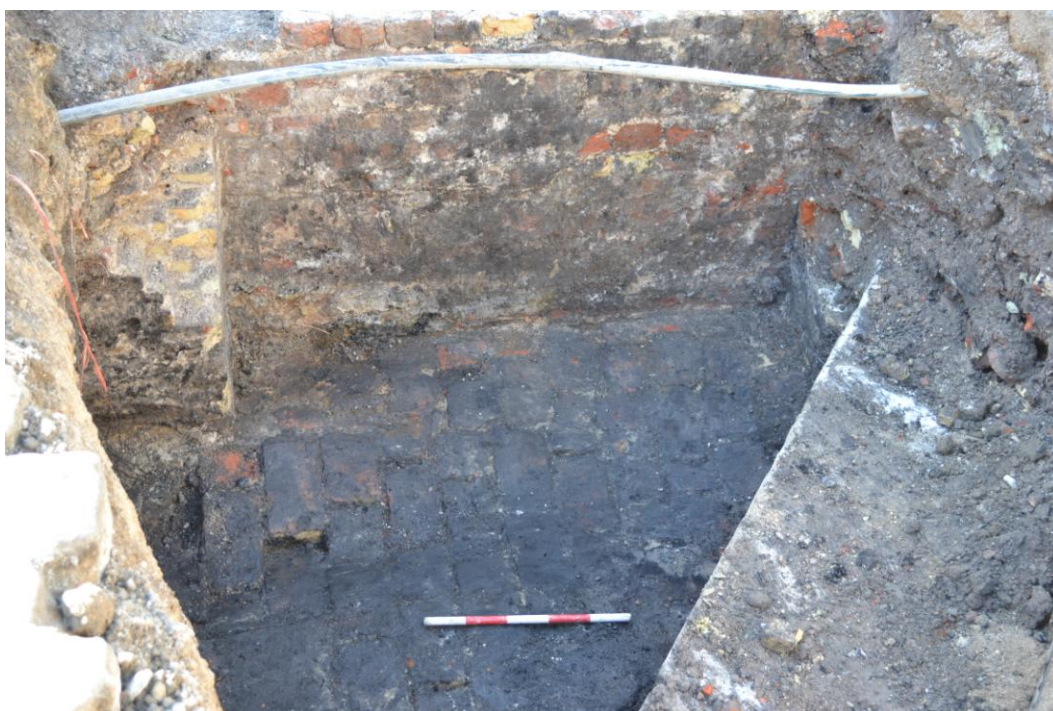
Figur 30. Højbro Plads. Del av tegelbyggnad S116. Foto från öster: Claes Hadevik.

Lämningarna representerar en byggnad, vars äldsta delar skulle kunna vara av medeltida ursprung. Senast under 1600- eller 1700-talet har denna nedrivits, och en ny byggnad har uppförts, delvis på resterna av den gamla. Den har varit belägen inom samma fastighet som tegelbyggnaden S117 (se nedan).

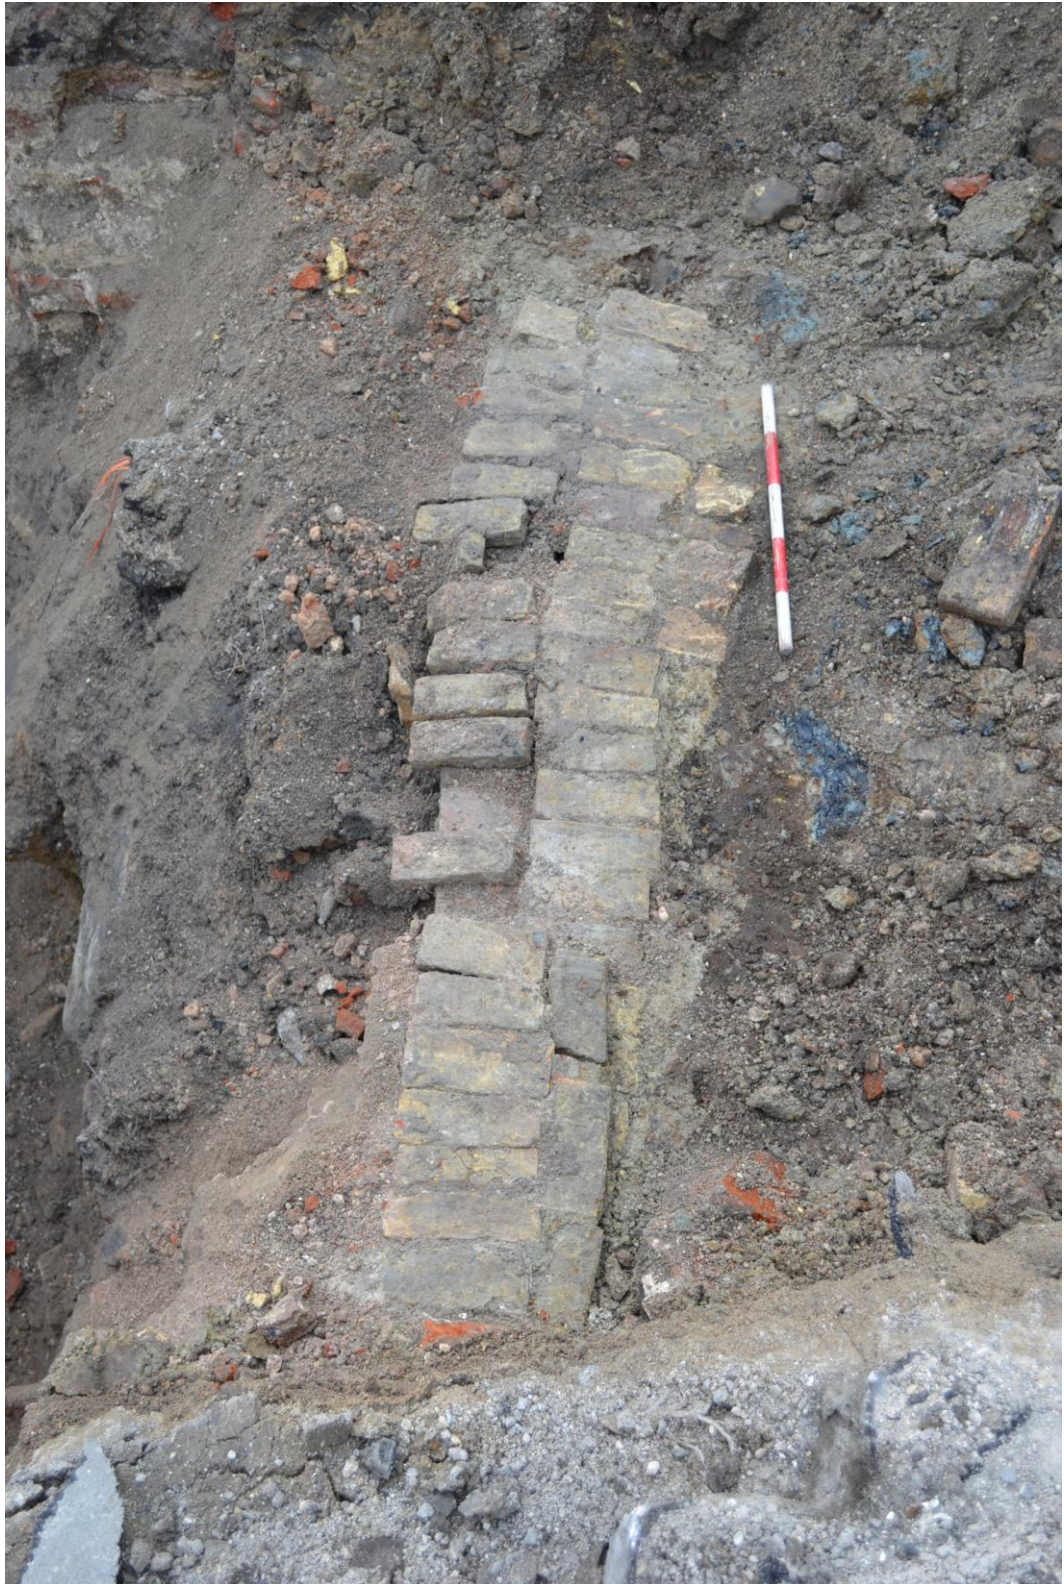
Figur 31. Højbro Plads. Del av tegelbyggnad S116, möjligen del av trappa. Foto från norr: Claes Hadevik.

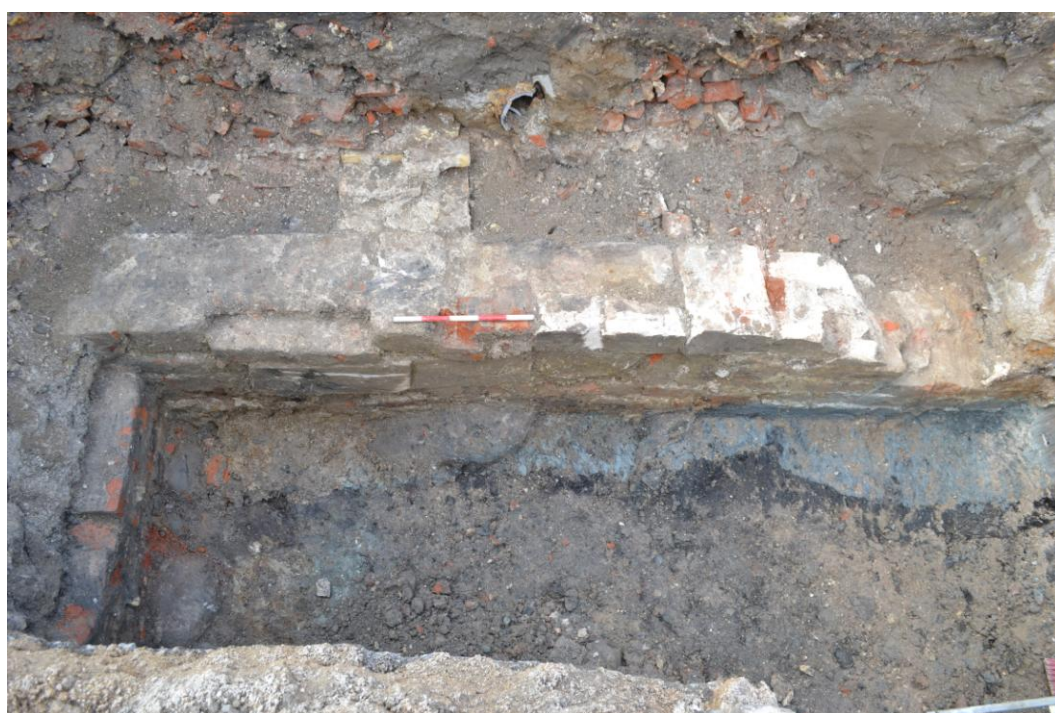
Figur 32. Højbro Plads. Del av tegelbyggnad S117. Foto från öster: Lars Haugesten.

Lämningarna representerar en byggnad vars äldsta delar bör vara av medeltida ursprung. Denna har senare kommit att modifieras, antagligen vid ett flertal tillfällen. Den har varit belägen inom samma fastighet som tegelbyggnaden S116 (se ovan), men det rör sig med all säkerhet inte om samma byggnad, eftersom grundmurarna till S117 ligger betydligt djupare än de, som tillhör S116.

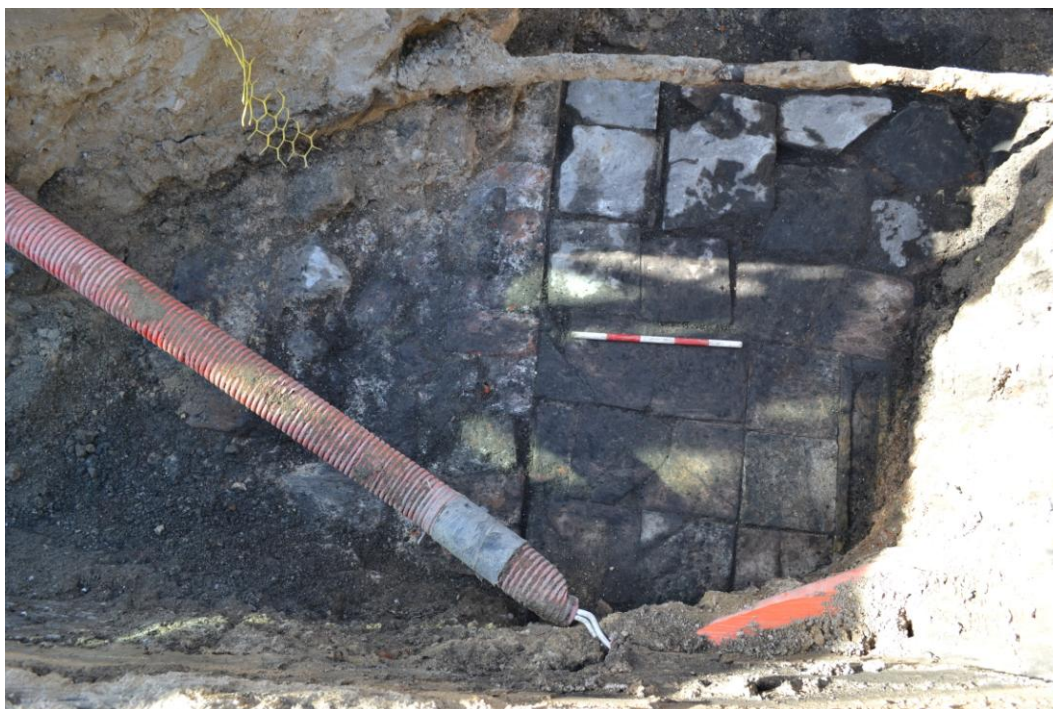
Figur 33. Højbro Plads. Tegelrygg S119. Foto från öster: Lars Haugesten.

Själva byggnaden låter sig inte dateras närmare, men rent hypotetiskt skulle en datering till senmedeltid vara möjlig. Golvytorna, däremot, kan med all säkerhet dateras till 1700-tal, med tanke på de överlagrande fynden.

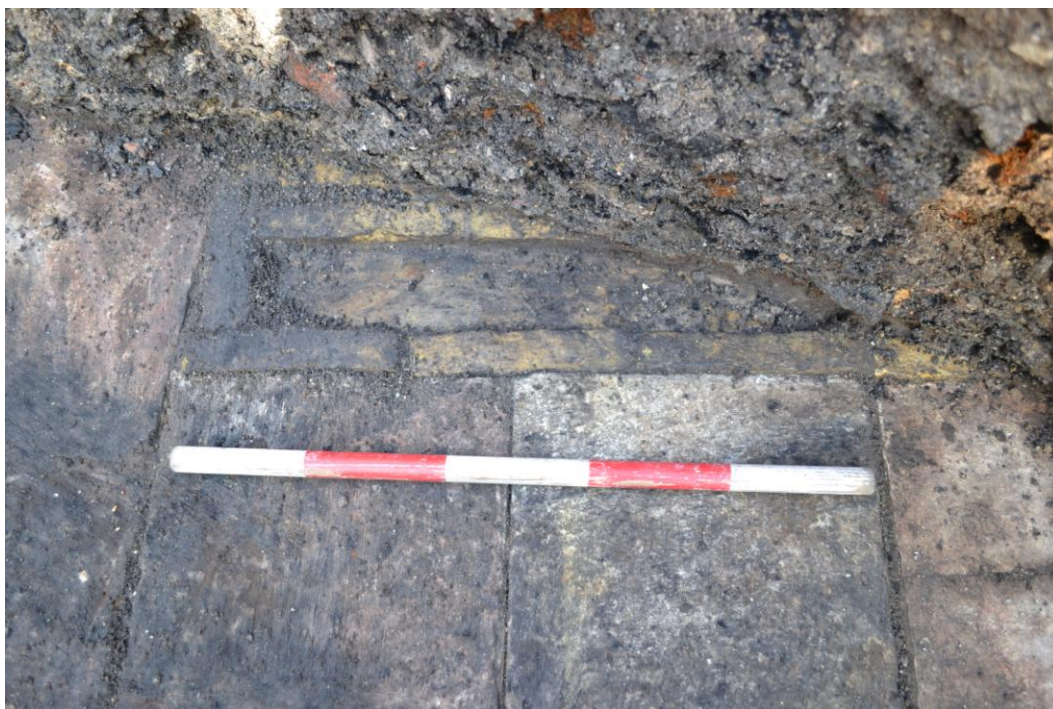
Figur 34. Højbro Plads. Olika golvbeläggningar i tegelrygg S119. Foto från söder: Claes Hadevik.

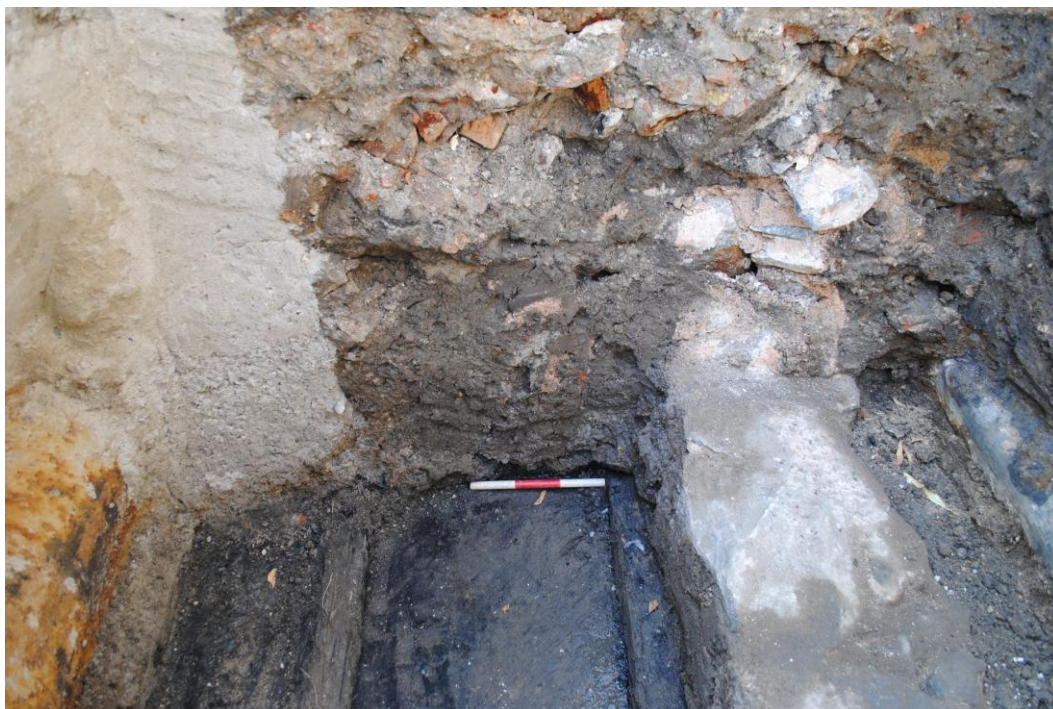
Figur 35. Højbro Plads. Dagvattenkulvert S125 (södra delen). Foto från norr: Marc Hauge.

Lämningen påträffades på två ställen i de västra delarna av Højbro Plads (fig. 29). Den utgjordes av ett kraftigt och mycket omsorgsfullt uppbyggt plankgolv med ovanliggande, längsgående regler i ytterändarna. Omedelbart väster om och ovanpå denna träkonstruktion fanns en naturstensmur, som var lagd i ett murbruk, som innehöll krossat, rött tegel (fig. 35). I de norra delarna framkom även en tvärgående bjälke under plankgolvet. Under denna påträffades också två planeringslager: Närmast träkonstruktionen ett bestående av sand och under detta ett med stor inblandning av lera. Över plankgolvet framkom här även sandlager, som framstod som vattenavsatta.
