# Læderstræde m.fl.

Strand kvarter, København sogn og amt, Sokkelund Herred  
KBM 3941 och 3947

CLAES HADEVIK

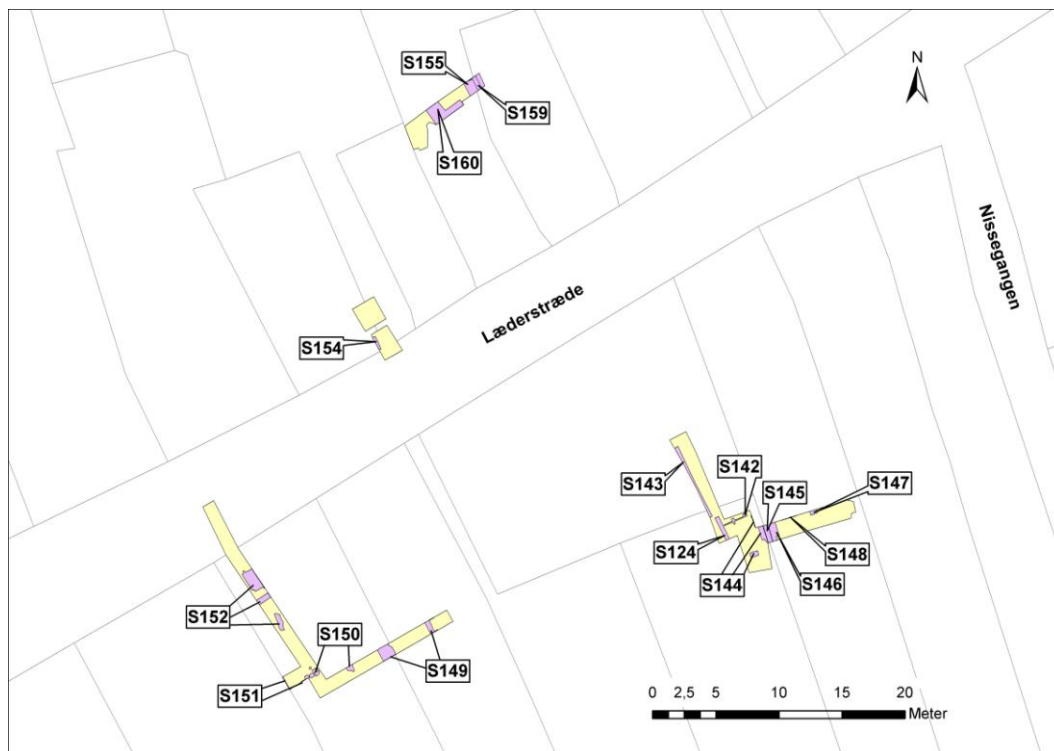
Figur 36. Grupper i bakgårdar vid Læderstræde. Kartunderlag: Fastighetskarta över Köpenhamn år 1689.

Tabell 12. Grupper i bakgårdar vid Læderstræde.

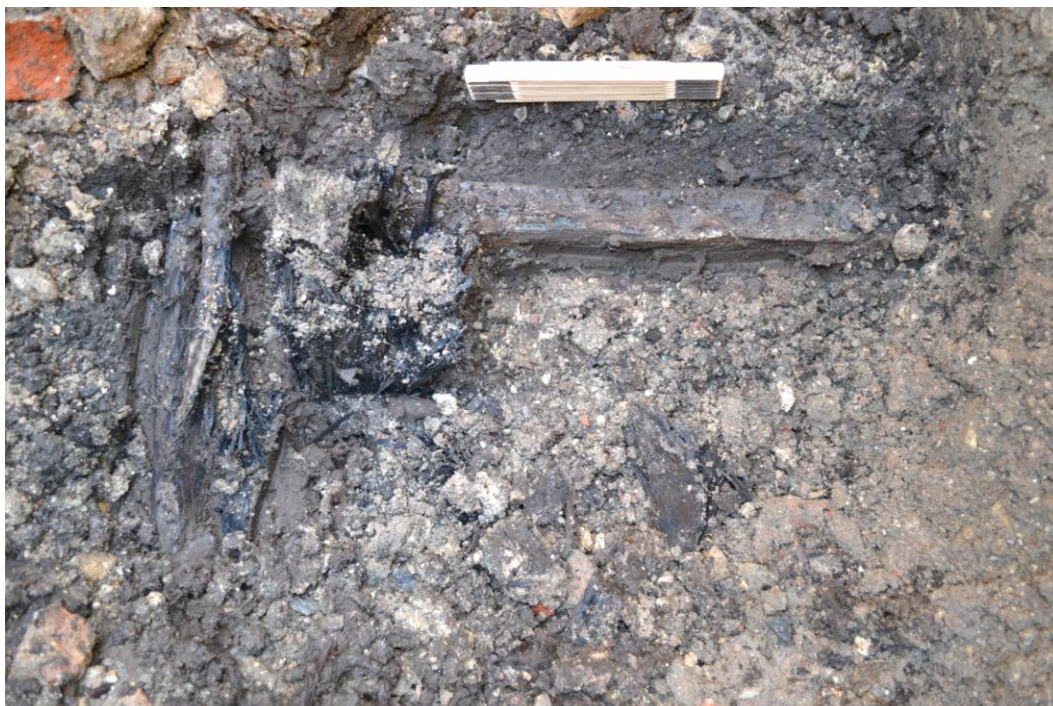
Figur 37. Læderstræde nr 9. Östra delen av träkonstruktion S142, sedd från norr. Foto: Claes Hadevik.

En rimlig tolkning av anläggningen borde vara, att det rör sig om ett brunnskar eller liknande, vilket har blivit igenfyllt. En mera precis datering låter sig inte göras, men med tanke på att den överlagrades av tegelbyggnaden S159 (se nedan), så förefaller en datering till senmedeltid som sannolik.

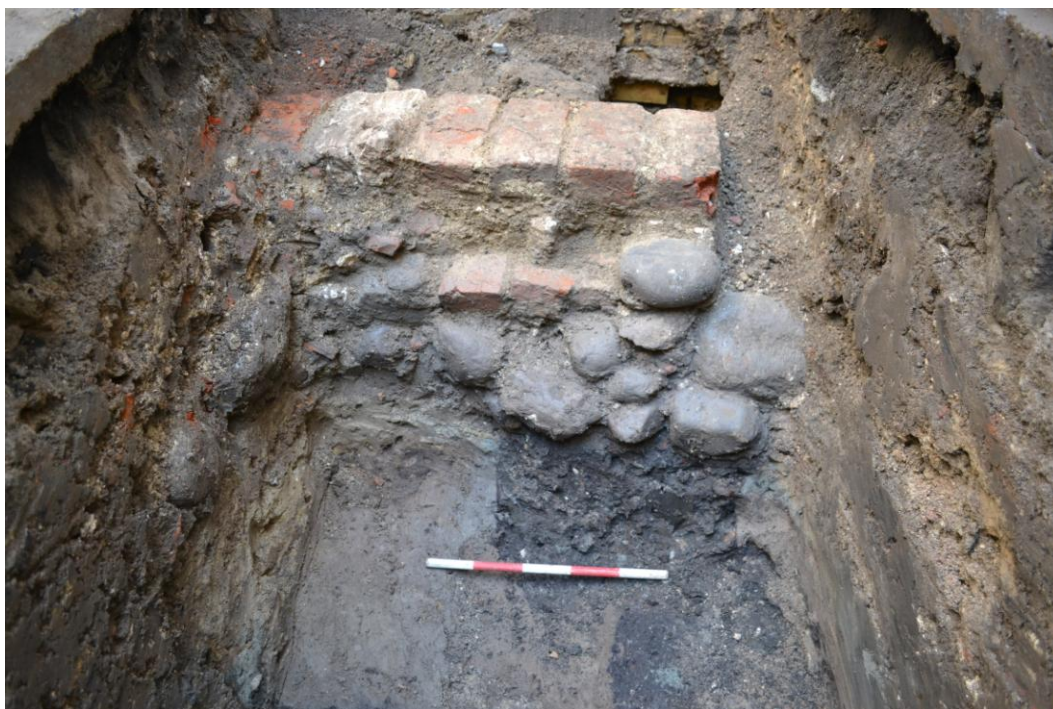
Figur 38. Læderstræde nr 20. Tegelbyggnad S159, sedd från väster. Foto: Claes Hadevik.

Lämningen representerar en del av en tegelbyggnad, som med tanke på byggnads-materialen borde kunna dateras till renässanstid eller möjligen något tidigare.

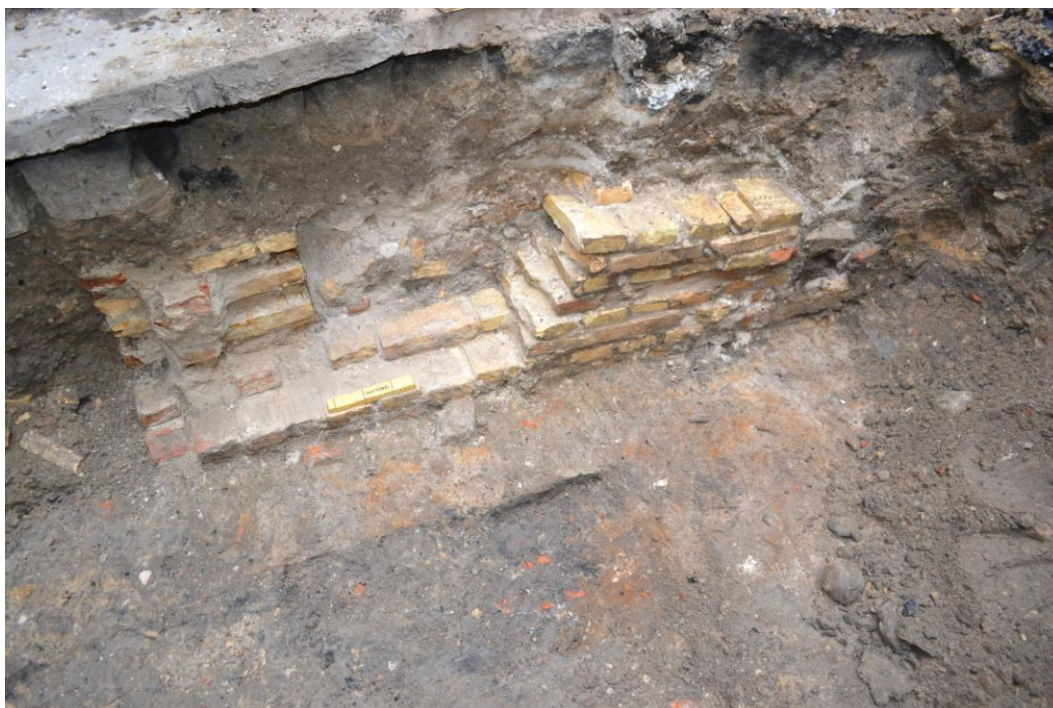
Figur 39. Læderstræde nr 20. Tegelbyggnad S160, sedd från norr. Foto: Jacob Leifson Mosekilde.

Lämningarna representerar delar av tegelbyggnader, vilka, med tanke på byggnads-materialen, huvudsakligen borde kunna dateras till 1700-talet.

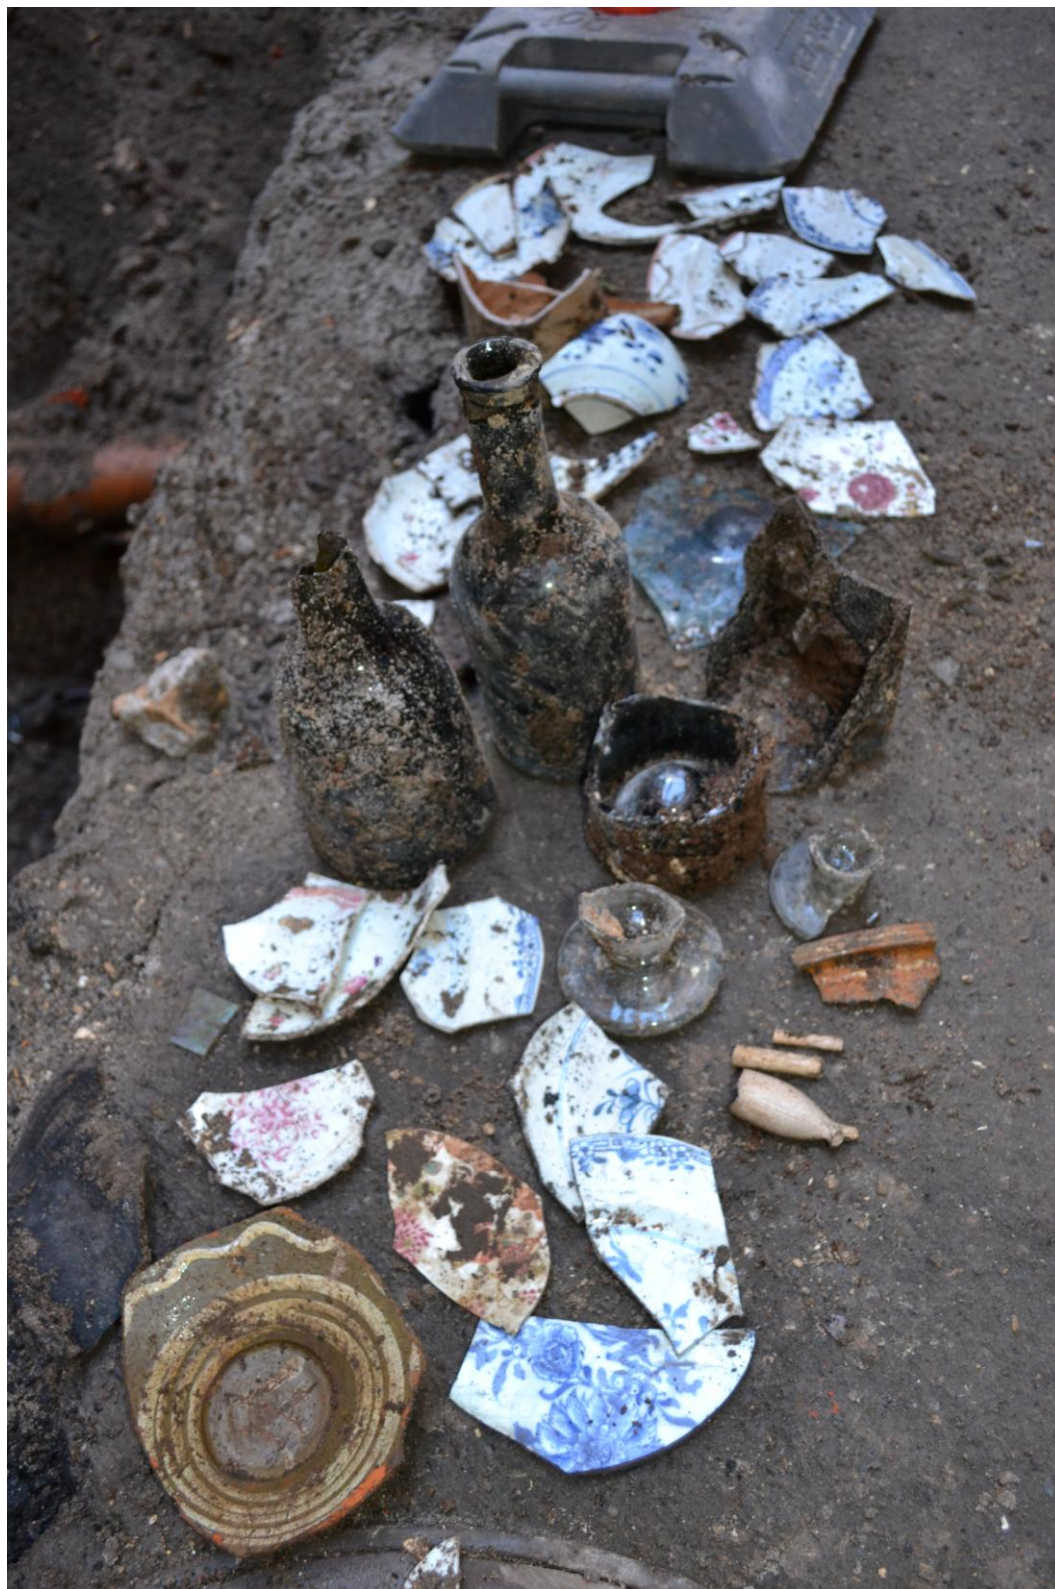
Figur 40. Læderstræde 11B. Delar av fyndmaterialet från lagret S100388 (S149). Foto: Claes Hadevik.
