Højbro Plads Nord m.fl., tilsyn

Store Kirkestræde, Nikolaj Plads, Østergade

KBM 3942

1 Resumé

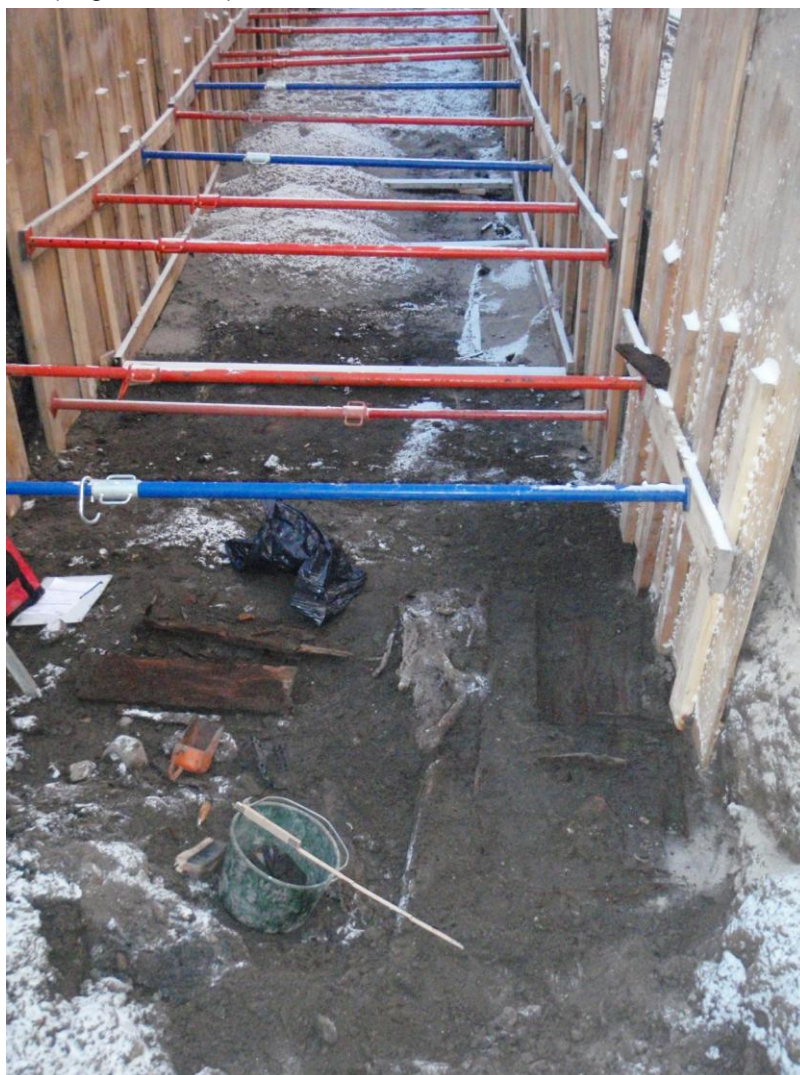
Fig. 4. Tracéet med enkelte begravelser fritlagt. Foto: Københavns Museum.

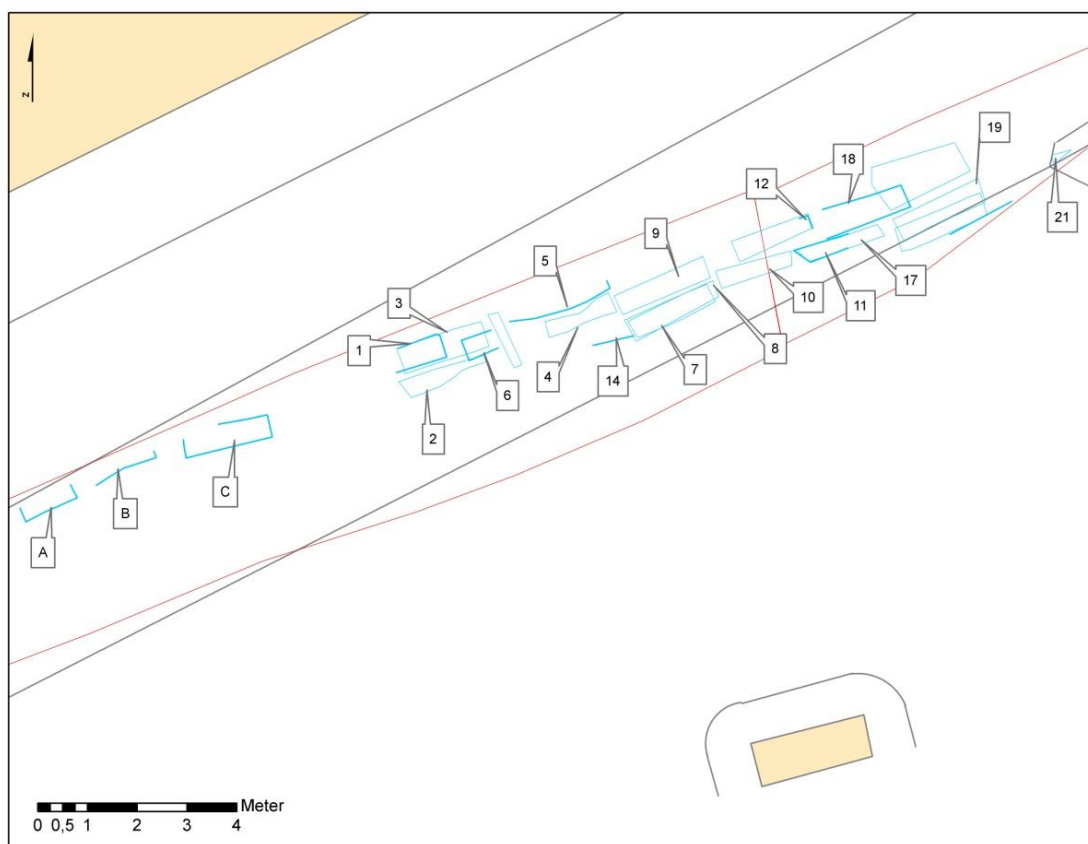
Fig. 5. Oversigt over begravelserne.

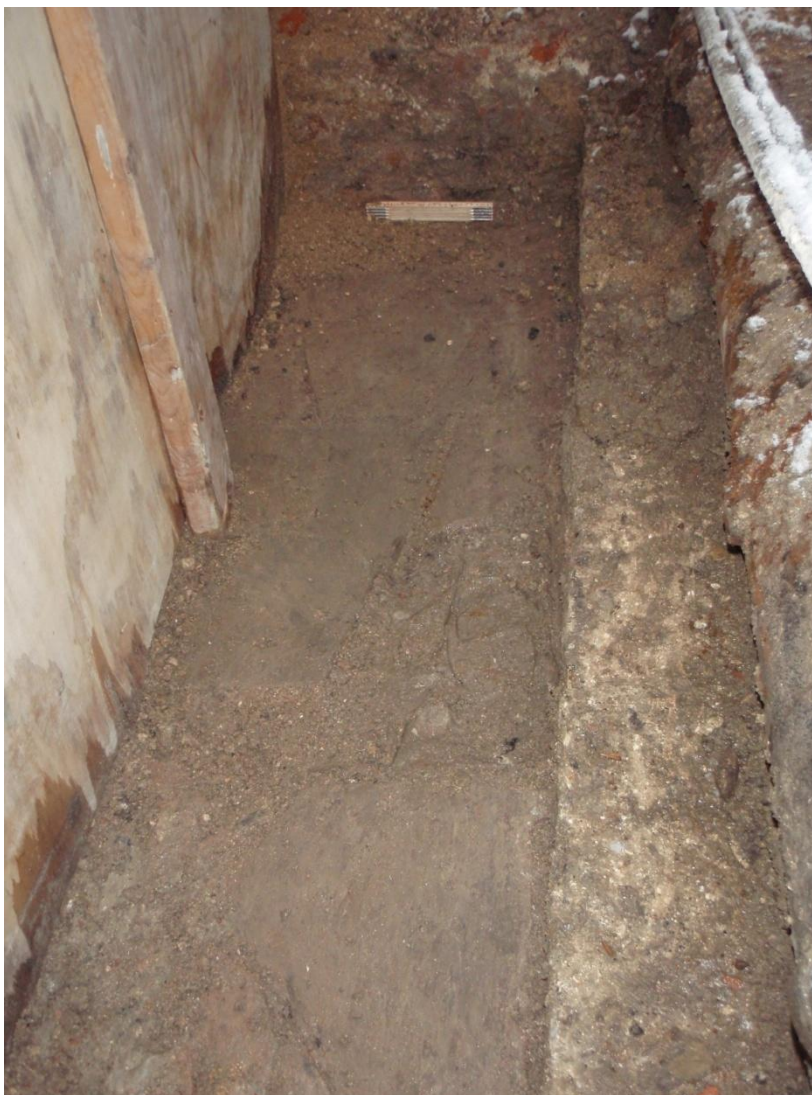
Store Kirkestræde domineredes som nævnt af murværket S7492 beliggende 1,35 m UGN. Murforløbet var 6 skifter højt og fortsatte således til tracéets bund i 1,80 m UGN, hvorved det ikke var muligt at iagttage syld eller anden fundering. Murværket er beliggende umiddelbart nord for de ældre matrikelskel og giver med sin bredde på knap 1 m og plane overflade ikke indtryk af at være en del af en nedrevet ydermur. Teglen og mørtlen peger klart på en efterreformatorisk datering, men en nærmere bestemmelse af dateringen, endsige med hvilket formål murværket er opført, er ikke mulig på nuværende grundlag.

Fig. 6. S7492 i billedets højre side. Kloakken skimtes herover. Foto: Københavns Museum.

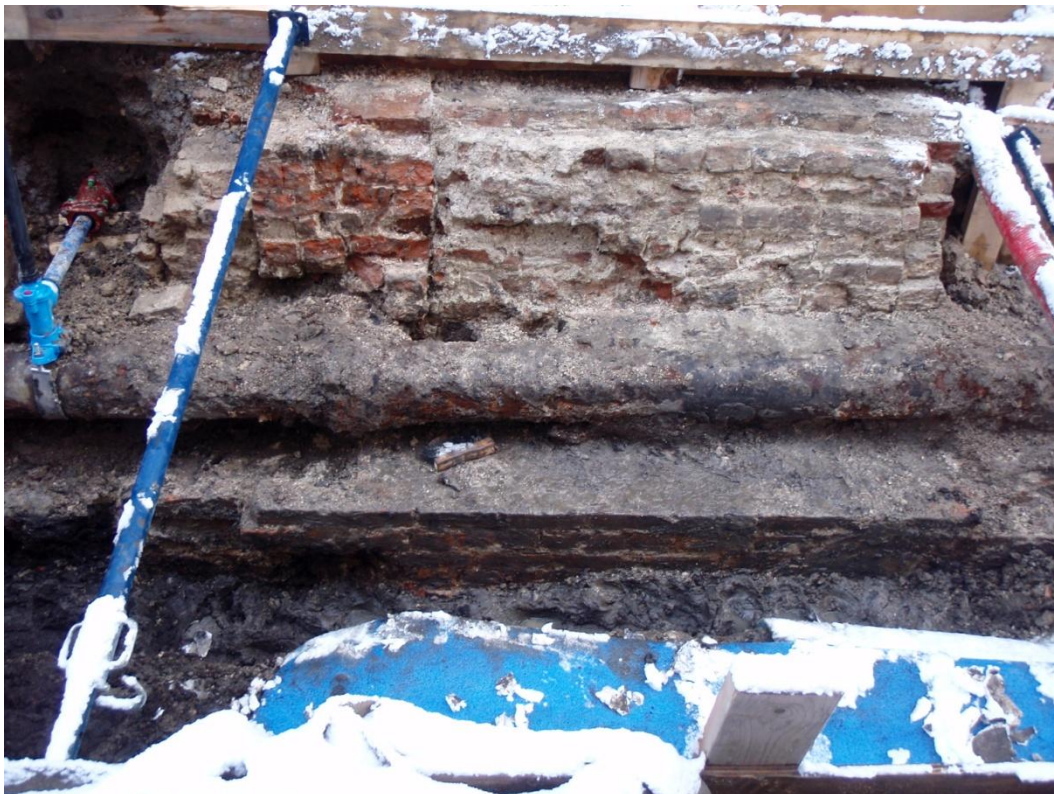
De øvrige murforløb i gaden, henholdsvis S7476, S7466, S7445 samt S7437, flugter med matrikelskellene fra sidste halvdel af 1600-tallet og indtil midten af 1700-tallet. Tegl, mørtel og konstruktion passer ligeledes fint ind i pågældende periode, og de udgør således en del af bebyggelsen forud for branden i 1795.

Fig. 7. S7492 under kloakken samt murforløbene S7476, S7466 og S7456. Foto: Københavns Museum.

Som ved S7492 var det her heller ikke muligt at registrere eventuelt syldstensfundament. Murforløbene var forskelligt opbygget, men mørtlen var overvejende ensartet, hvorfor murforløbene dateres til samme periode.

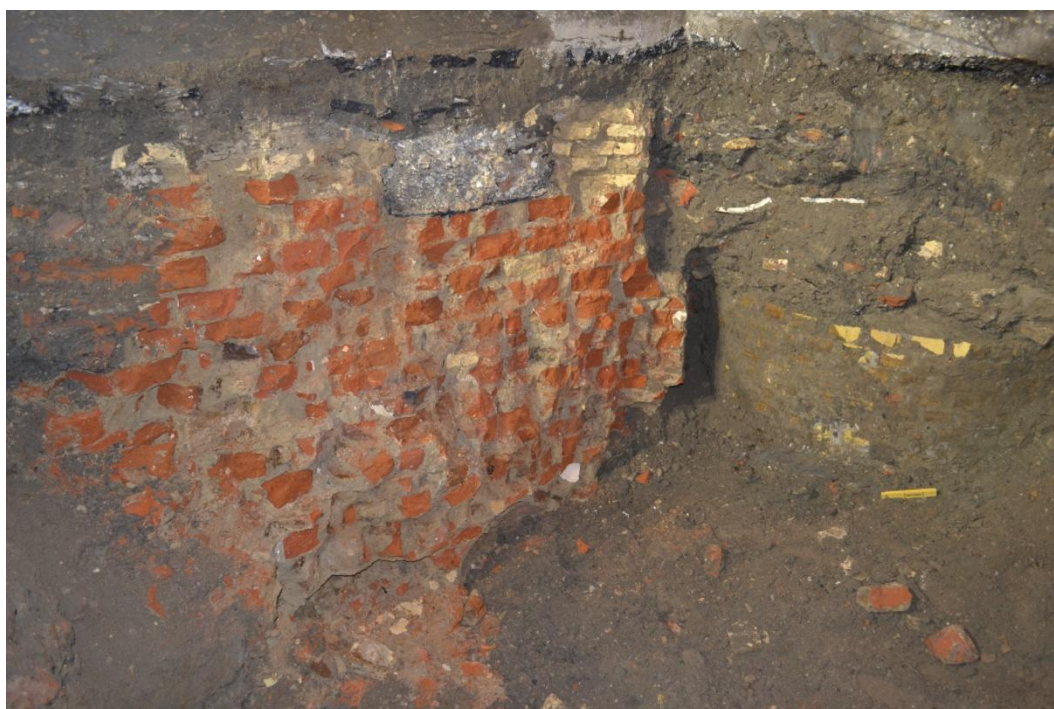
Midt i Kristen Bernikows Gade fremkom umiddelbart under nuværende gadeniveau en 3,3 m lang og 0,5 m bred mur (S101925) opmuret af munkesten og enkelte gule tegl lagt i hård, lysegrå mørtel. Der er med al sandsynlighed tale om genanvendte munkesten, eftersom hverken den hårde mørtel eller de gule tegl passer i en middelalderlig kontekst.

Fig. 8. S101925 samt S101924 til højre i billedet. Foto: Københavns Museum.

Konstruktionens funktion er uvis, men den er næppe nævneværdigt gammel og kan høre til S101923 og S101924, der begge var dele af en større nyere tids kloak.
