# Krøyers Plads (II)

Matr.nr. 625, Christianshavns kvarter, Københavns sogn,  
Sokkelund Herred, Københavns Amt.

KBM 3967

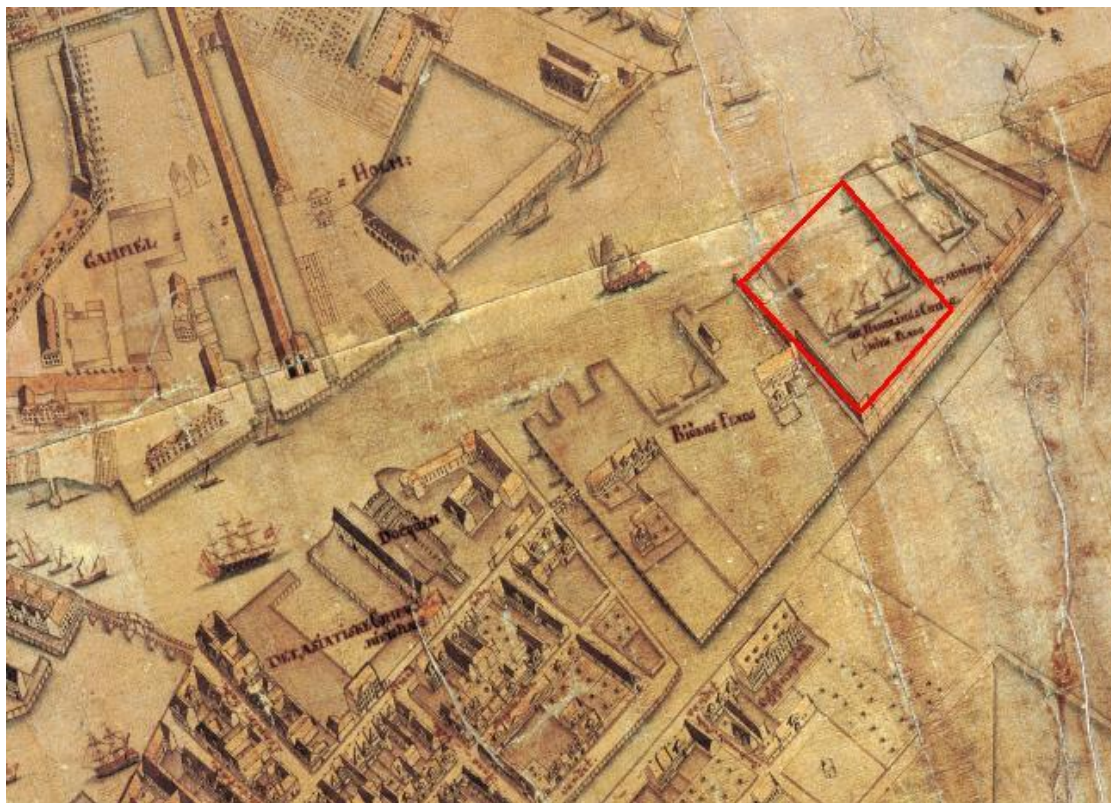
Figur 3. Christian Geddes eleverede kort over København fra 1761. Her ses allerede etableret en havn, hvor undersøgelsen har påvist kaj anlæg. Stedet for undersøgelsen er den sydlige side af havnebassinet, hvor "Det Almindelige Handels Compagnies Plads" lå. Her ses tre-fire skibe i havnen. Kort fra Københavns Stadsarkivs hjemmeside: [www.kbh1761.dk](http://www.kbh1761.dk).

Det kan i hvert fald konstateres, at arealet er bebygget og opfyldt i slutningen af 1757, hvor Chr. Geddes kort stammer fra (se fig. 3, Smidt 1989: 17). På et maleri fra 1776 (se fig. 6) ses både Wilders pakhus fra 1764 og Grønlandske Handels pakhus fra 1766, hvorfor hele området imellem disse (dvs. bl.a. Krøyers Plads) må være opfyldt og bebygget.

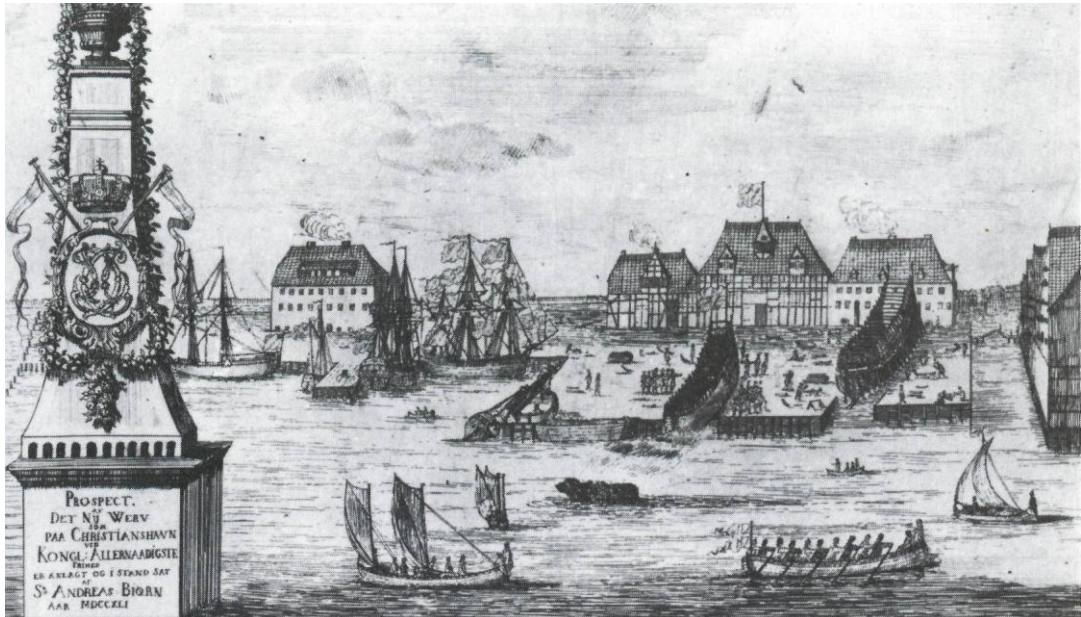
Figur 4. Stik af Andreas Bjørns skibsværft fra 1741. Det antyder, at den senere Wilders Plads, som ligger syd for det berørte areal og Wilders pakhus, så sådan ud i 1740'erne. Ser man længst til venstre i billedet, ser det ikke ud til, at der er etableret havnearealer længere nordpå endnu. Kilde: Det kgl. Bibliotek, efter Smidt 1989: 285.

Andreas Bjørns grund, som omfatter den nuværende Krøyers Plads, blev påbegyndt opfyldt i 1730'erne. Det kan ikke sikkert afgøres, hvor langt man nåede med inddæmningen og opfyldningen i løbet af 1730'erne, men på et stik fra 1741 synes alene den nuværende Wilders Plads at være opfyldt og bebygget (se fig. 4).

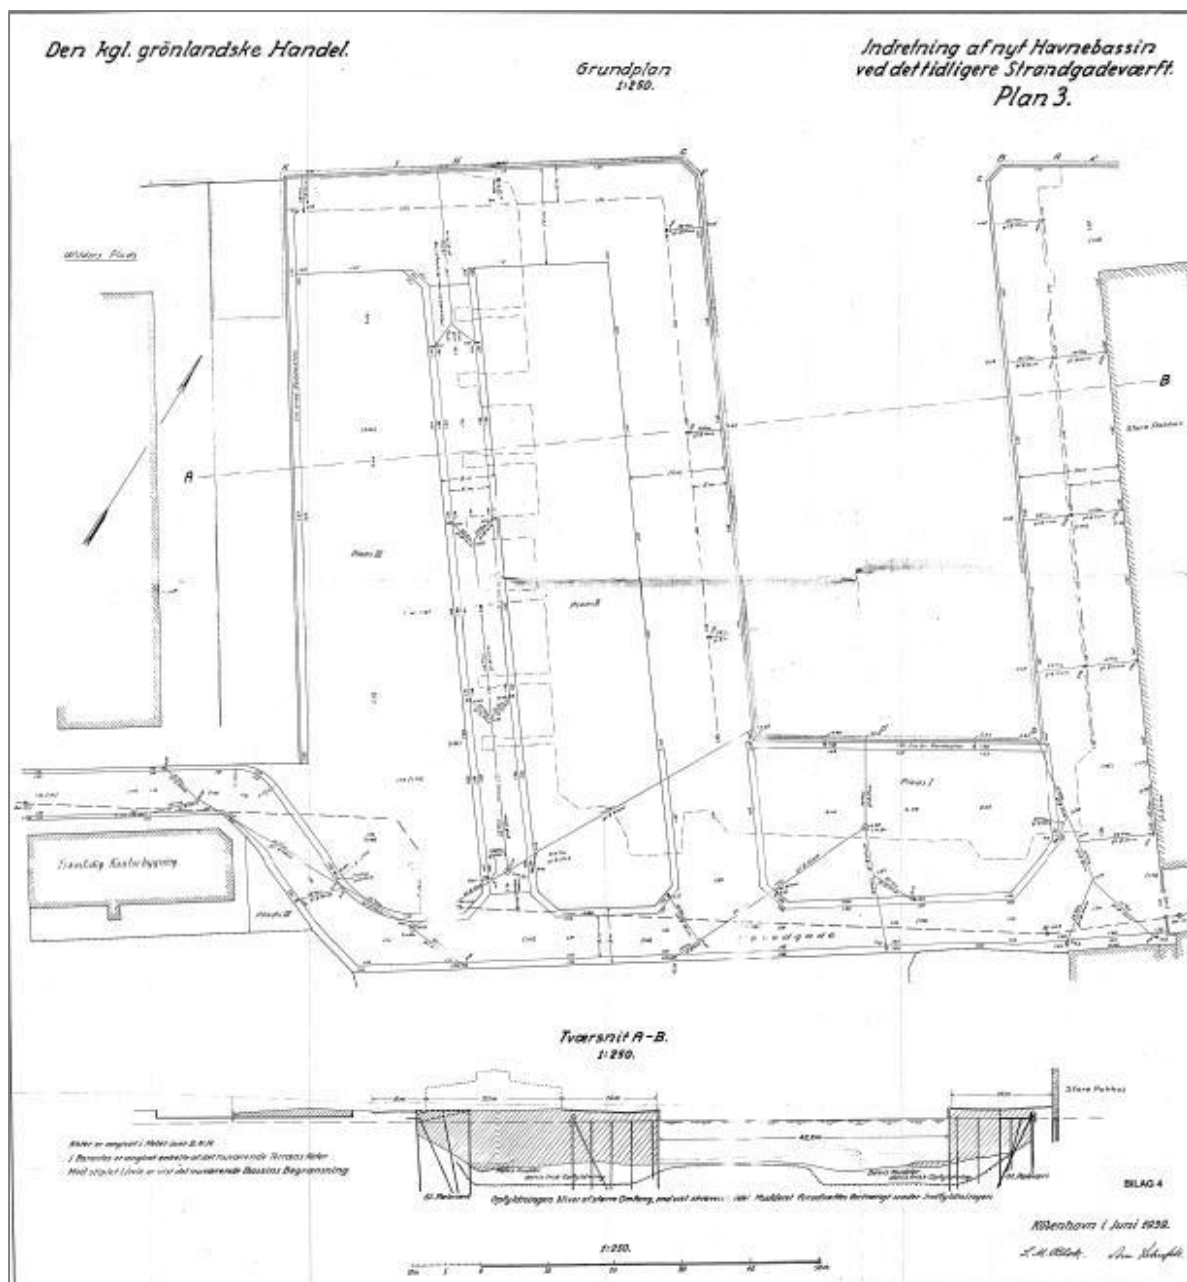
Figur 5. På planen her fra 1939 ses dokumentation af konstruktionen af det nye havneanlæg, og påtrufne rester af de ældre bolværker (se nederst) ved planlægningen af det nye kaj anlæg på arealet. De ældre bolværkers placering ifølge dette snit stemmer fint overens med den østligste del af bolværkskonstruktionerne, der er påvist ved forundersøgelserne.

Denne struktur udgøres af fem kontekster 1722 (A4), 1740 (A6), 1779 (A7), 1763 (A9) og 1773 (A10). De er registreret som en moderne forstyrrelse, idet der er tale om hvidt sand deponeret som kajsidefyld i relation til etableringen af den nuværende kaj i 1939 (jf. fig 5).

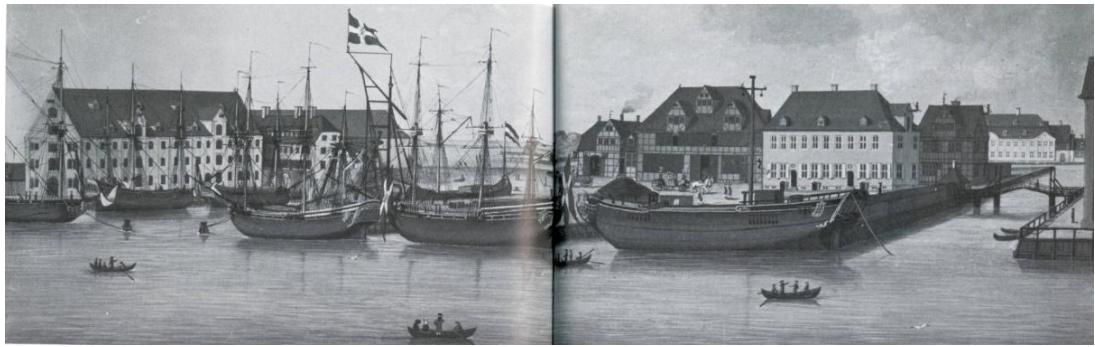
Figur 6. Maleri af Wilders plads af H. W. von Haffner i 1776. Her ses området lige vest for det berørte areal. På billedet ses i venstre side Wilders pakhus fra 1764 og bag dette det lidt yngre Grønlandske Handels Pakhus. I 1776 synes hele området mellem disse to pakhuse derfor at være færdigbygget. Det vil sige, at kajenlægget på arealet formodentlig også er etableret. Kilde: Niels Barfreds Samling, efter Smidt 1989: 286f.

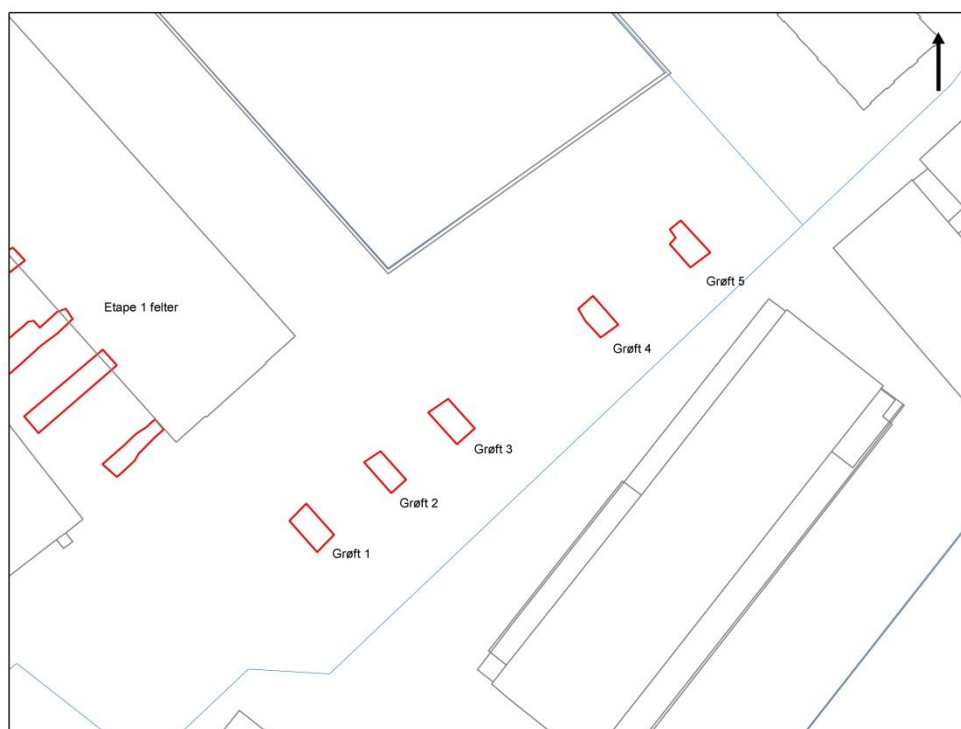
Figur 7. De fem søgegrøfter. Claus Rohden Olesen 2012 © Københavns Museum.

Ved forundersøgelsen blev der trukket fem søgegrøfter omtrent Nordvest-sydøst. Søgegrøfterne havde en bredde på 2,6 m samt en maksimal dybde på ca. 73cm.

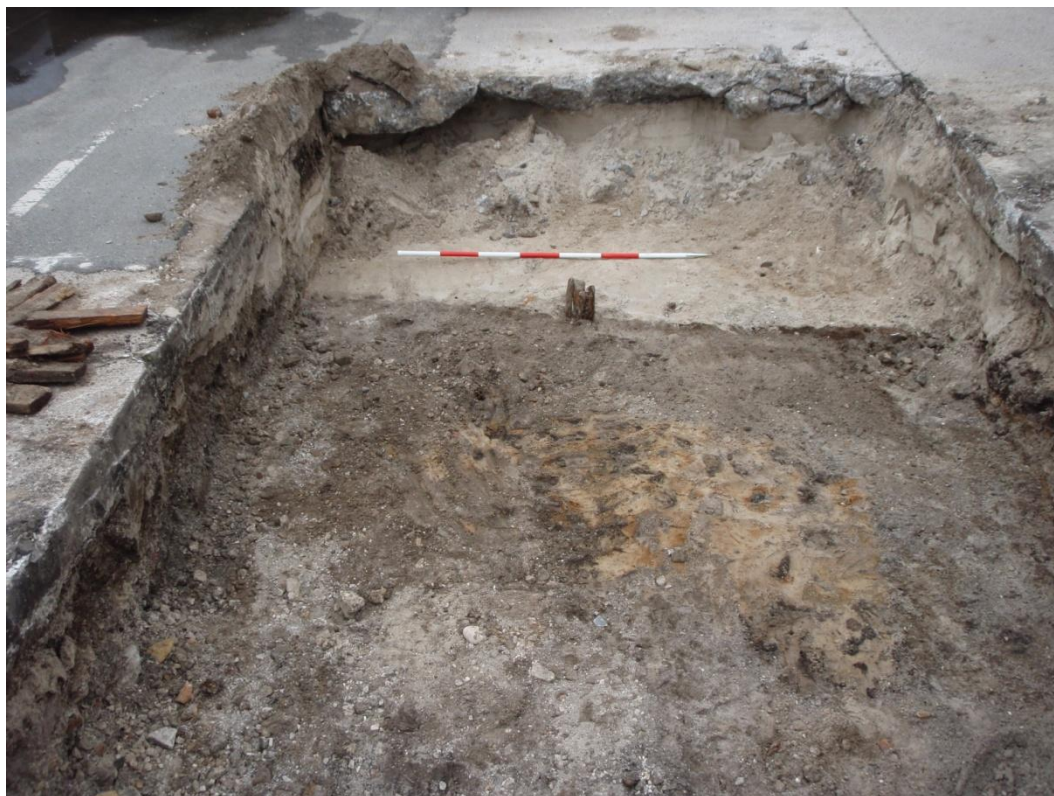
*Figur 8. Grøft 1. Det mørke kulturlag, nærmest menes at repræsentere opfyld i den oprindelige mole fra midten af 1700-trallet. Pælen i midten af billedet indgår formentlig i den bolværkskonstruktion, som udgjorde molens kajside. Det hvide sand bagerst er opfyldninger fra 1939. Foto: Claus Rohden Olesen 2012 © Københavns Museum.*

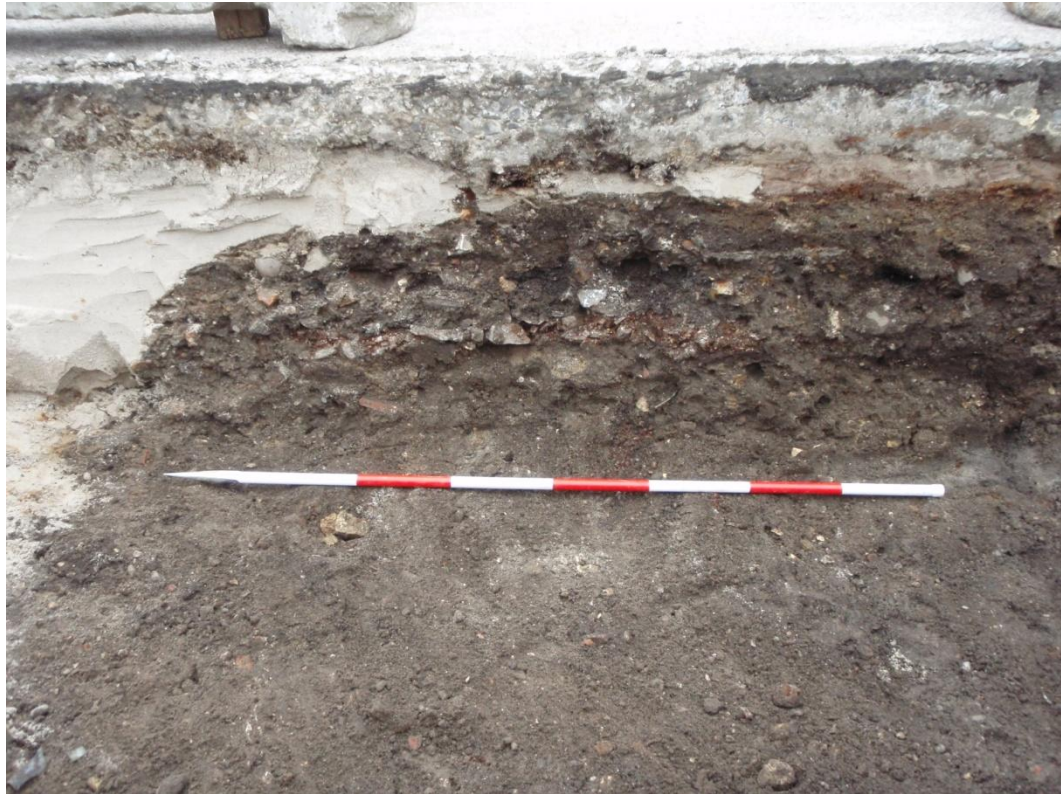
Figur 9. Til højre ses zonen med opfyldninger, dateret til 1700-tallet. Til venstre ses det hvide sand, som udgør fylden i molen fra 1939.. Foto: Claus Rohden Olesen 2012 © Københavns Museum.

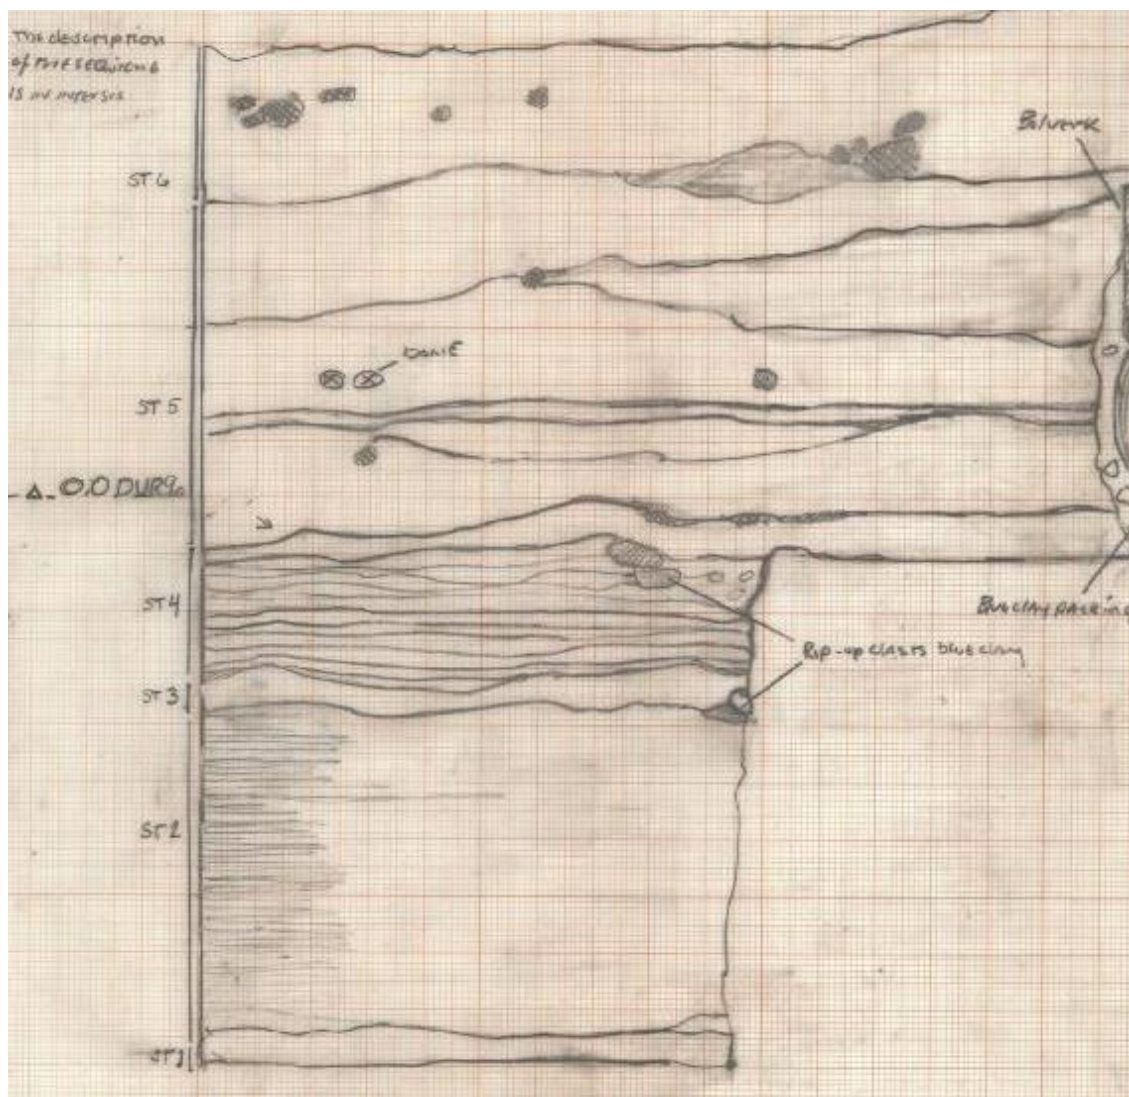
Figur 10. Profilvæg registreret i forbindelse med første etape med sekvensen af forskellige lag på arealet overtid. Nederst ses de tynde langsomt afsatte lag, og over kote 0 ses de hurtigt påførte lag i samme niveau som bolværkskonstruktionen, som ses på tegningen til højre. Villumsen 2012 s. 11; Tegning: Anthony Ruter 2012 © Københavns Museum.

Akkumuleringerne er angiveligt udtryk for to faser af moleopbygning. Dels en ældre udgjort af havneslam og andre maritime redeponeringer, og dels en yngre udgjort af byggeaffald o. lign. En forklaring på karaktterskiftet kan være, at mængden af tilgængeligt havneslam var betydelig, hvorfor materialet blev anvendt i størst mulig omfang. Øverst i bolværkskonstruktionen var et mere fast materiale imidlertid påkrævet, hvis en fast overflade, egnet til aktiviteterne i relation til den københavnske søfart og havnearbejdet, herunder lastning og losning, skulle etableres.

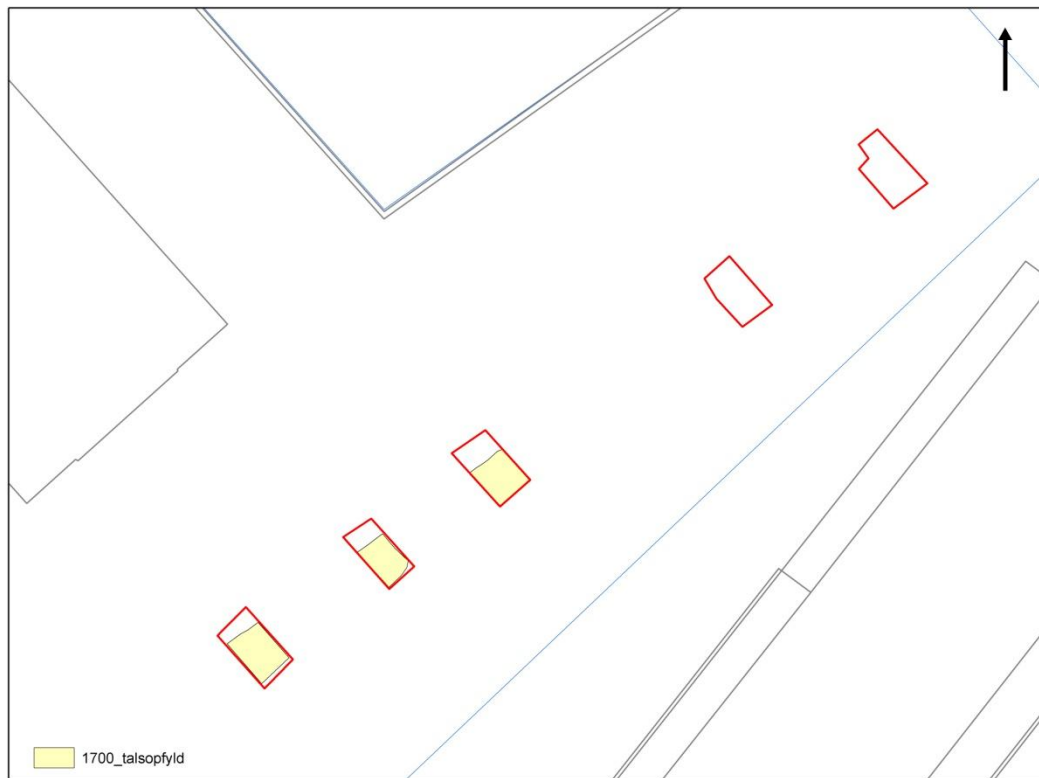
Figur 11. 1700-talsdeponeringerne. Claus Rohden Olesen 2012 © Københavns Museum.

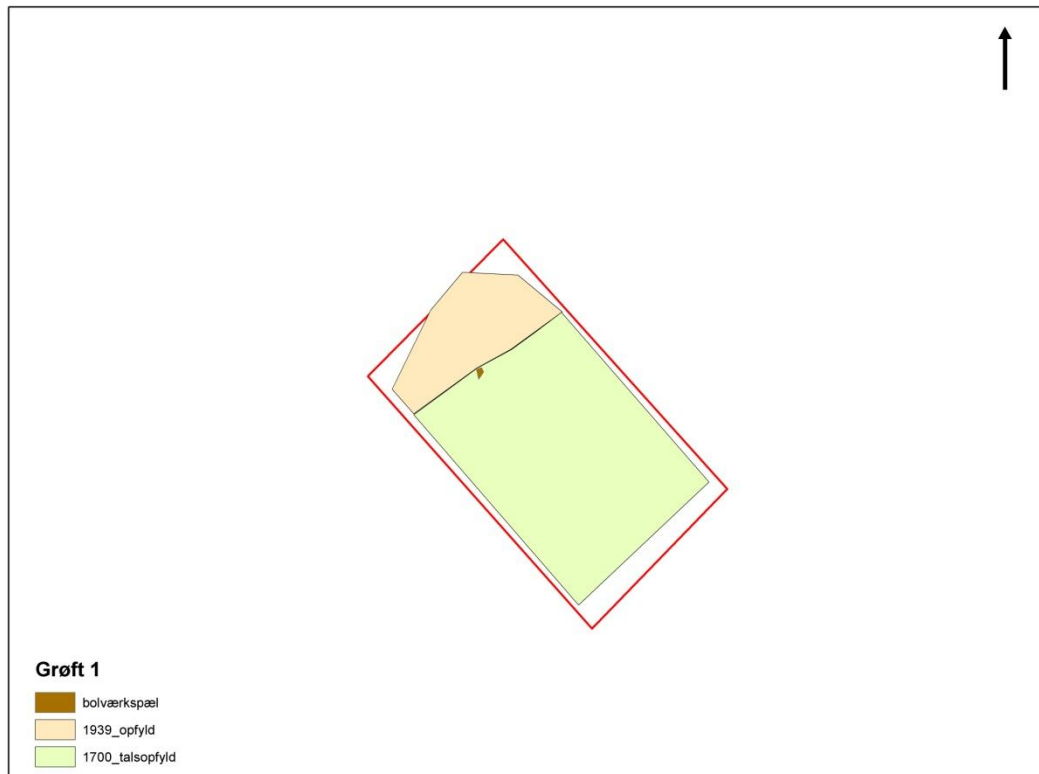
Figur 12. Bolværkspælen placeret i overgangen mellem 1700-talsopfyldningerne og det moderne sandlag fra 1939. Claus Rohden Olesen 2012 © Københavns Museum.

Det vertikalt stillede tømmerstykke 1718 (A1) antages at være en bolværkspæl, som indgik i den havnekajkonstruktion, der omkransede den nordøstlige, sydøstlige og sydvestlige side af det havnebassin, der optræder i Geddes eleverede kort fra 1761.

Kajkonstruktionens opbygning samt pælen 1718's funktion heri er det ikke muligt at komme nærmere for nærværende, dertil var undersøgelsesområdet udstrækning for begrænset. Det kan således ikke påvises med sikkerhed, at der er tale om en oprindelig pæl, dateret til midten af 1700-tallet. Muligheden for, at der principielt er tale om en yngre fornyelse, er tilstede.

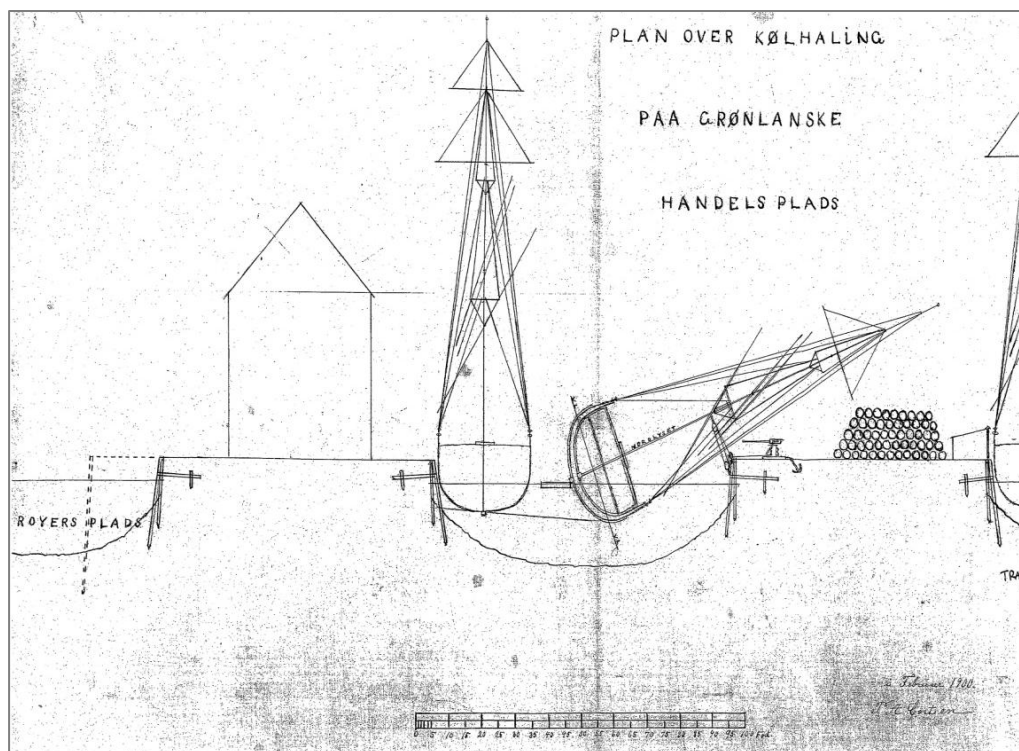
Figur 13. Tegning fra 1900 om kølhaling af skibe på Grønlandske handels plads. Til venstre i billedet ses den ene side af havnebassinet på Krøyers plads. De formodede såkaldte jordankre, der blev påvist ved undersøgelserne kan sammen med kajkanten have haft samme funktion, som de jordankre, der ses i profil her på tegningen.

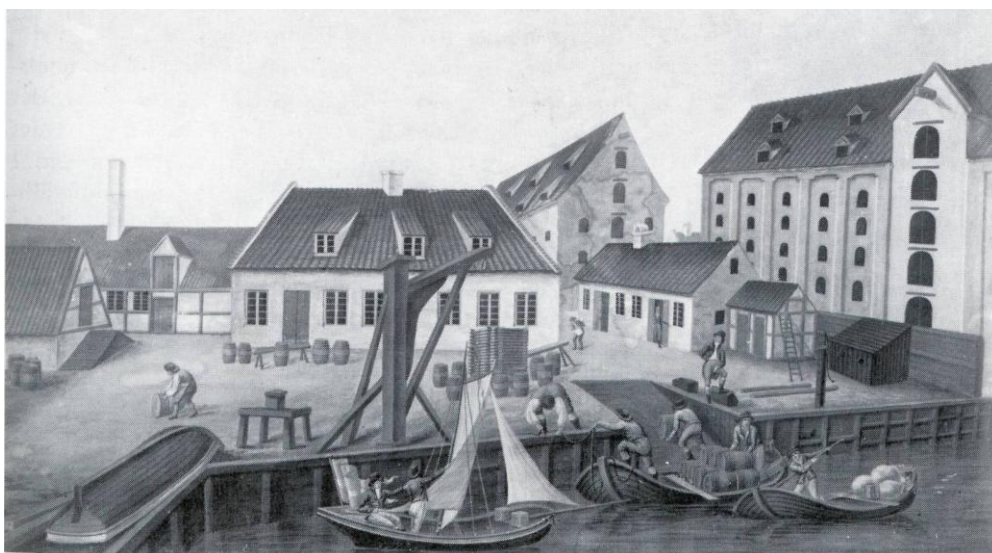
Figur 14. Kajanlægget på Krøyers Plads kan meget vel have set ud, som kajanlægget her på Grønlandske Handels Plads, som formodentlig ikke er meget yngre. Tegning af Grønlandske Handels Plads fra 1810 af N. J. Bredal. © Bymuseet.

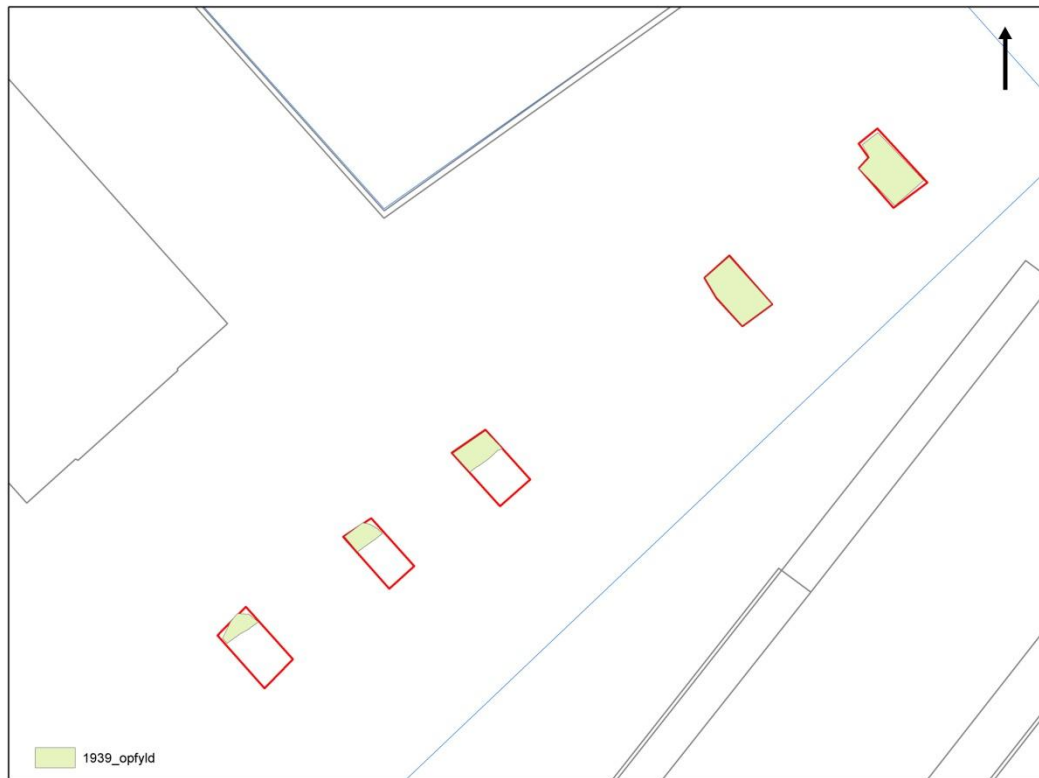
Figur 15. 1939-deponeringerne. Claus Rohden Olesen 2012 © Københavns Museum.

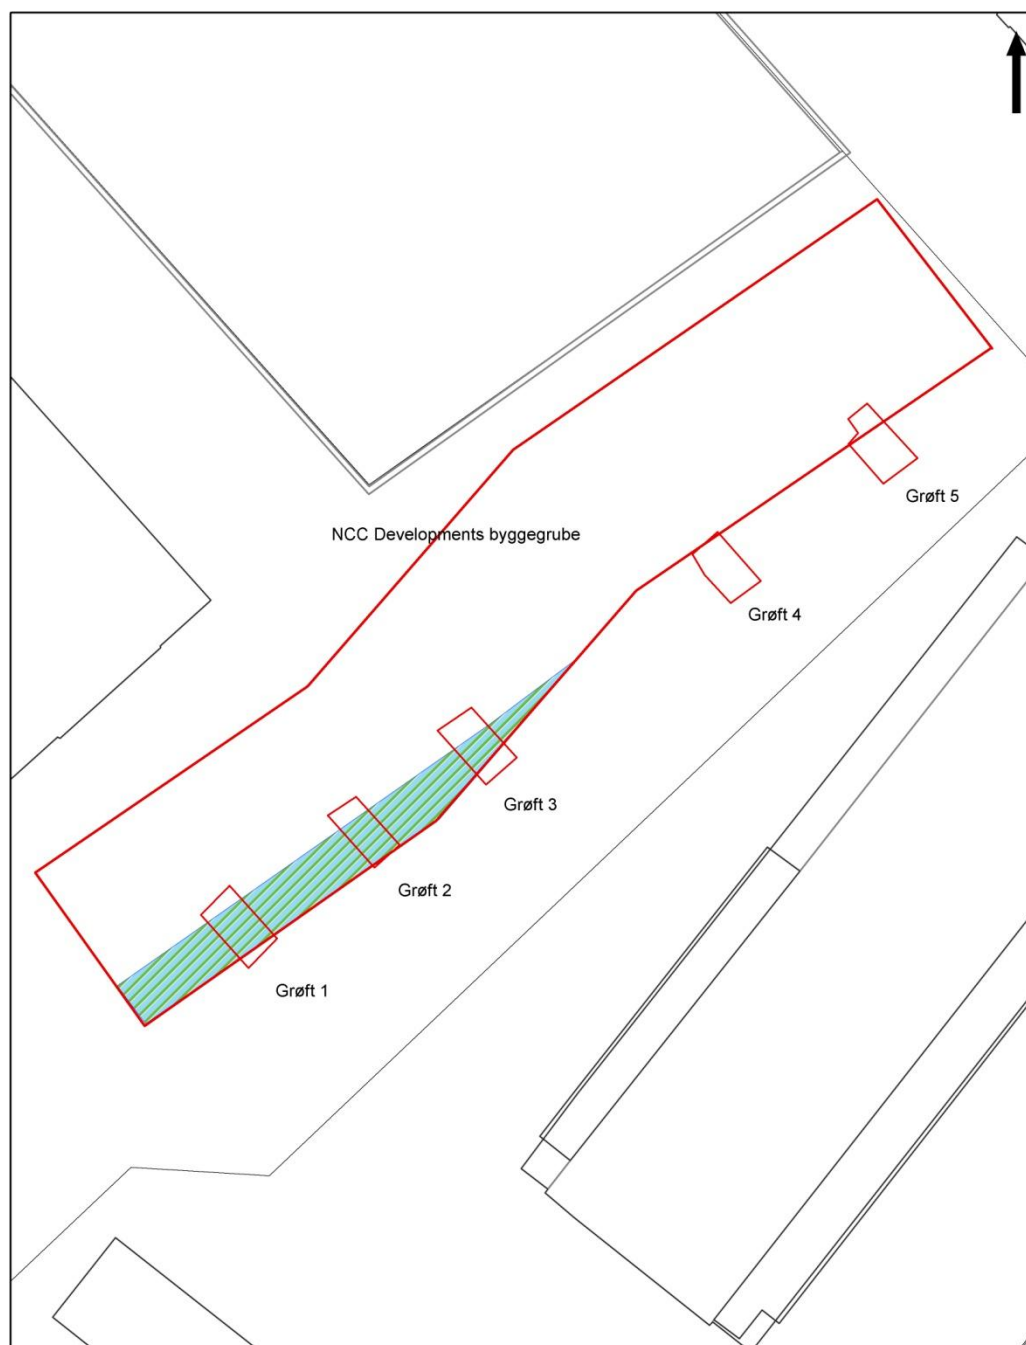
Figur 16. Grøfterne samt NCC Developments kommende byggegrube. Det skraverede område markerer den del af området, hvor kulturhistorisk levn forefindes bevaret.

Samlet set indstilles et mindre areal på i alt  $123,1\text{m}^2$  derfor til arkæologisk undersøgelse. Forundersøgelsen Krøyers Plads (I) har vist, at der i denne ende af pladsen gennemsnitligt er 2m bevarede kulturlag samt konstruktioner (Villumsen 2012 s. 17). Overføres disse data til indeværende område, svarer det til  $246,2\text{m}^3$  (jf. fig. 16).

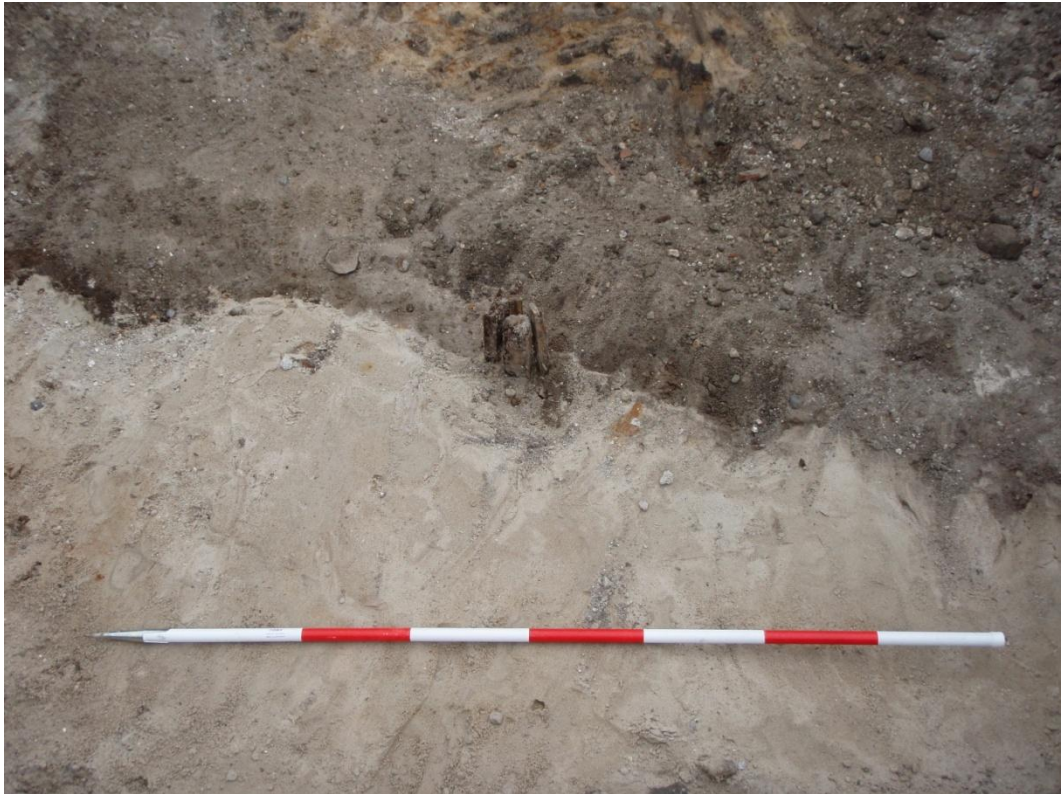
*Foto 4.*

| Nr. | Motiv | Set mod |
|---|---|---|
| 4 | Grøft 1, detail 1718 (A1) | SØ |

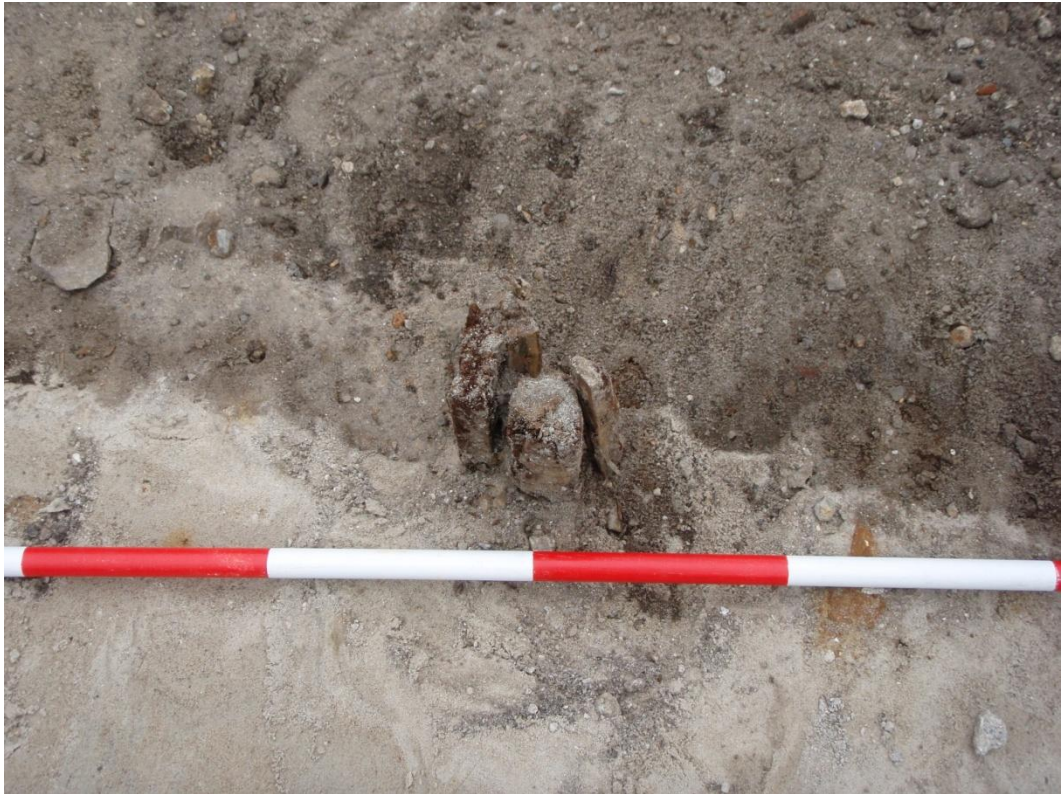
Foto 5.

| Nr. | Motiv | Set mod |
|---|---|---|
| 5 | Grøft 1, detail 1718 (A1) | Ø |

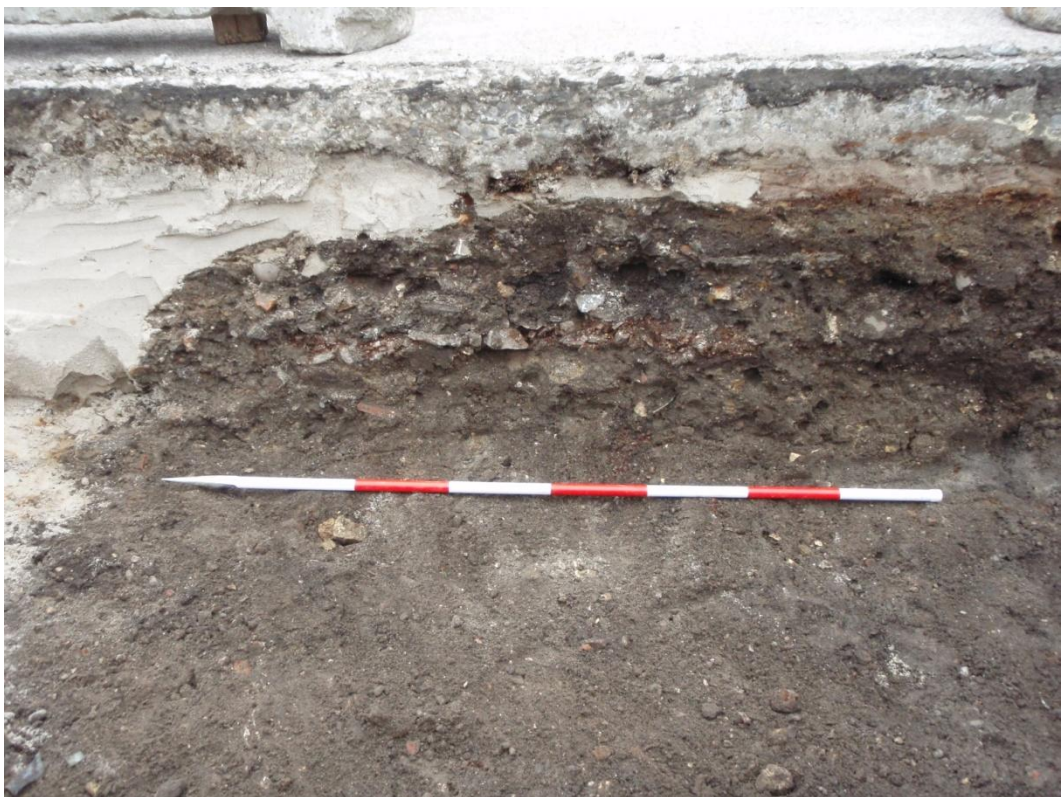
Foto 6.

| Nr. | Motiv | Set mod |
|---|---|---|
| 6 | Grøft 2, NØ-profil 1730 (A5) | NØ |

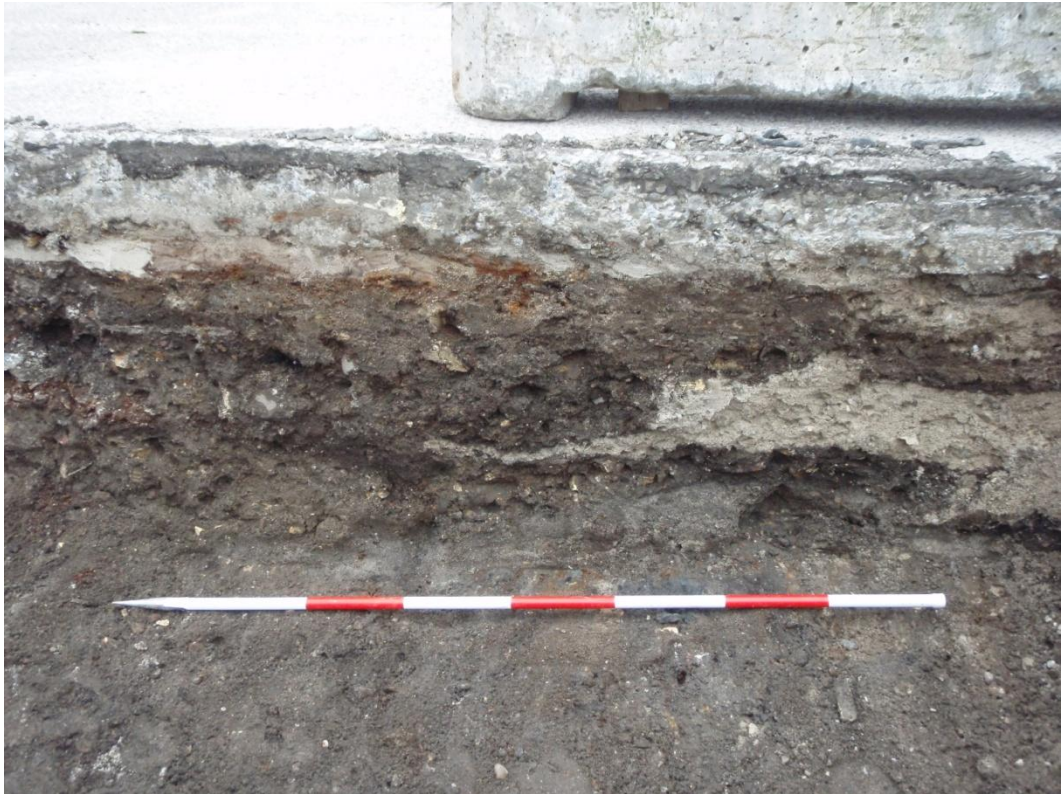
Foto 7.

| Nr. | Motiv | Set mod |
|---|---|---|
| 7 | Grøft 2, NØ-profil, SØ-forlængelse af nr. 6, 1730 (A5) | NØ |
