Valkendorfs­gade 3–19

Frimands kvarter, Helligånds sogn

KBM 3978.

KUAS journal nr. 2012-7.24.02/KBM-0011

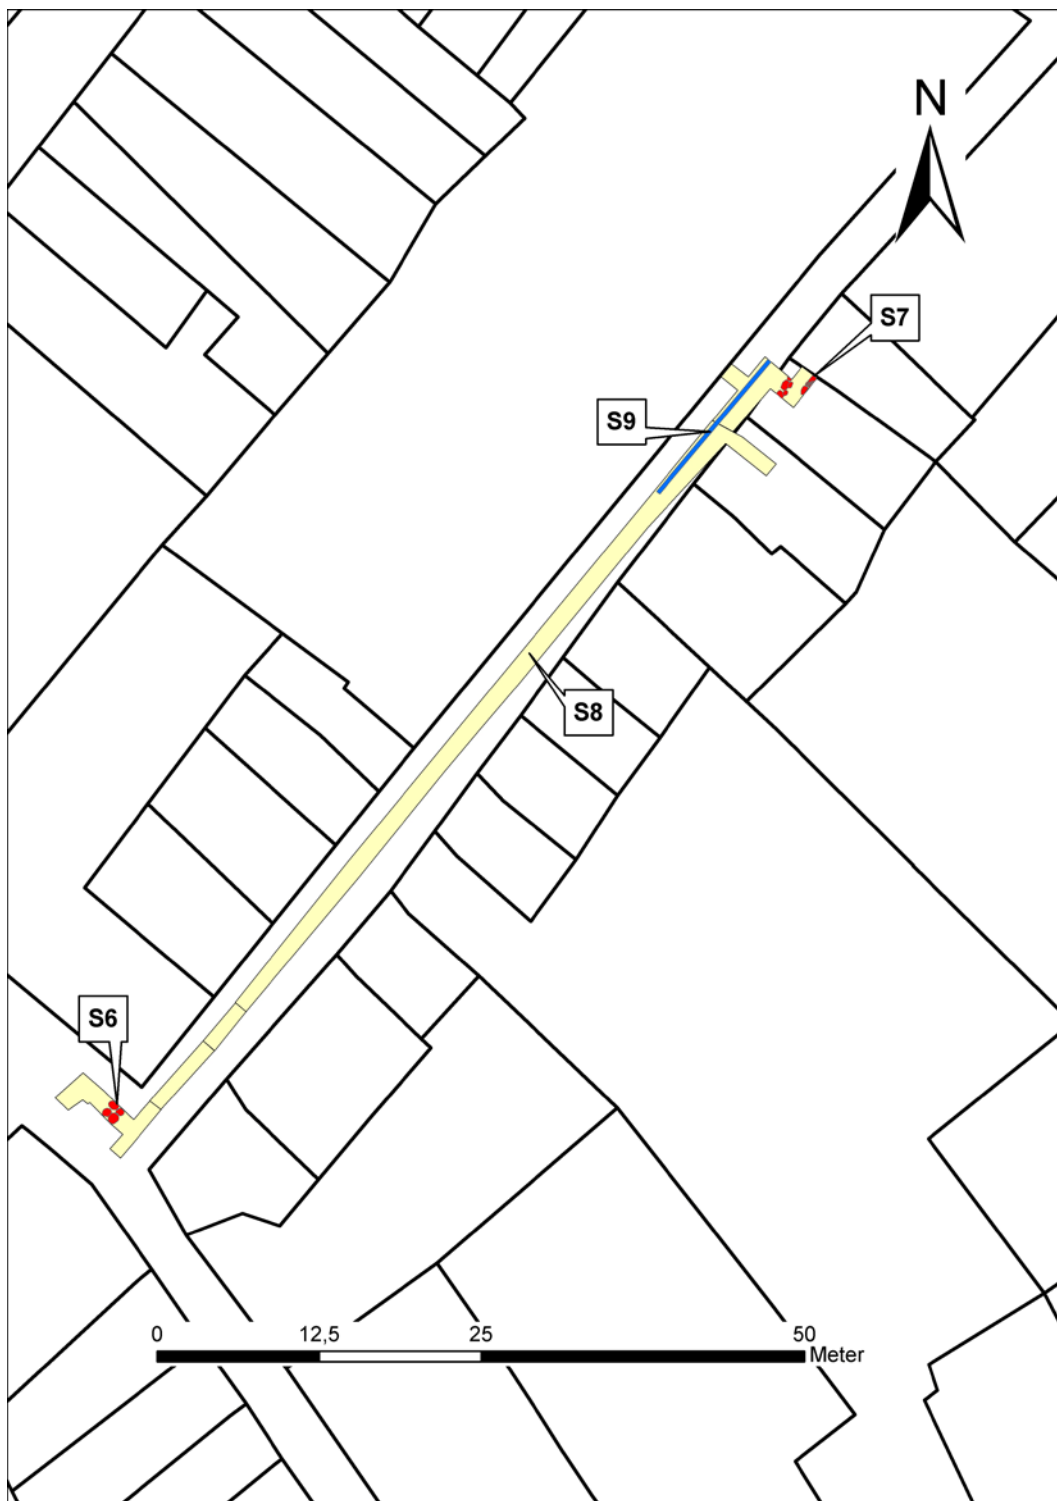
Figur 4. Undersökningsytan och arkeologiska lämningar (jfr kap. 3.2). Kartunderlag: Fastighetskarta över Köpenhamn år 1689.

Undersökningsytan utgjordes av ett sammanhängande schakt i Valkendorfsgränd och ett litet stycke i Niels Hemmingsensgränd (fig. 4). Schaktet var c:a 95 löpmeter långt, 1,5 m brett och 1,5–2 m djupt. Den totala undersökningsytan uppgick till 134 m², motsvarande c:a 267 m³.

Lämningen framkom i korsningen Valkendorfsgränd och Niels Hemmingsensgränd på en nivå av 1,5 m under nuvarande gatunivå (fig. 4). Den utgjordes av tre lager av stora, obearbetade stenblock (S100001), som bildade en 1,4 m bred grundmur (fig. 13). Vid anläggningsarbetena avlägsnades de två översta lagren av sten, och det tredje lämnades *in situ*. I schaktets östra sida fanns en modern betongkulvert, som här hade ödelagt lämningen.

Nivelleringslagren kunde följas genom hela schaktet, där så bevaringsförhållandena medgav (fig. 4). De utgjordes av ett flertal olika lager, men det bedömdes inte som vetenskapligt försvarbart och praktiskt genomförbart att försöka särskilja de enskilda lagren. Lagren hade väldigt skiftande karaktär, från ljust brungul silt i princip utan någon kulturpåverkan, till mörkt bruna lager av huvudsakligen organiskt innehåll, som t.ex. gödsel (S1104). I anslutning till byggnadslämningen S6 (se ovan) var lagret mycket sandigt och mörkt (S1016). Här fanns också nedrivningsmaterial i form av tegel och kalkbruk (S1108). Ett flertal moderna nedgrävningar för bl.a. vatten- och gasledningar har även medfört att lagren i stor utsträckning har blandats med varandra.

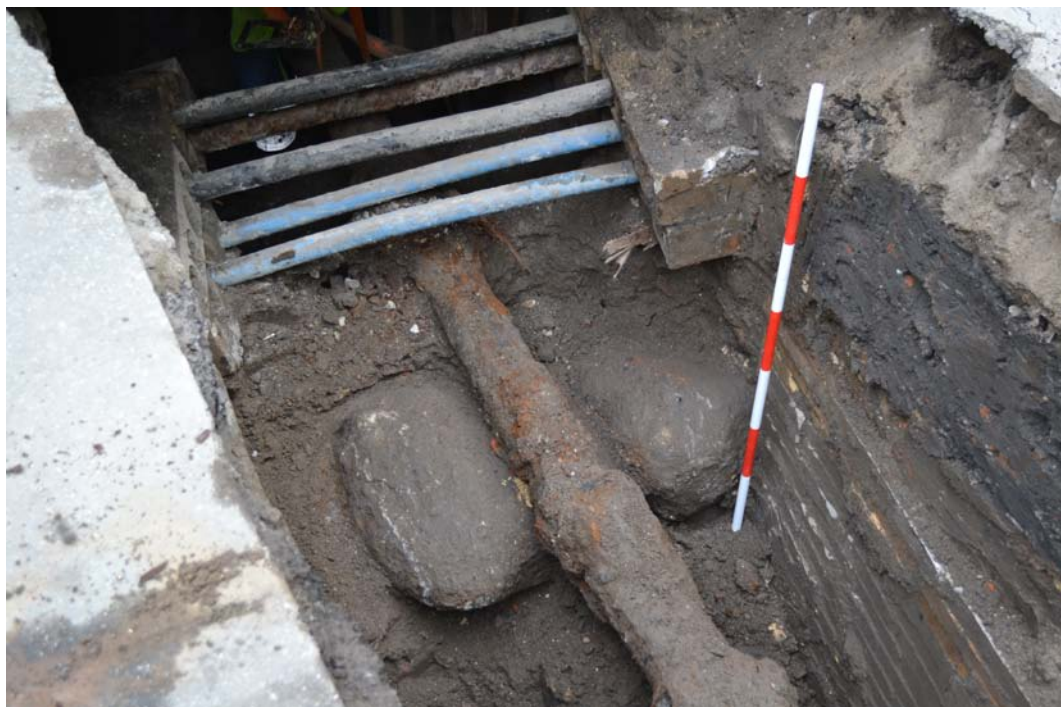
Figur 13. Grundmur (S100001) till byggnad (S6) sett mot norr.

Lämningen bör rimligen representera grundmuren till en större byggnad, som kan relateras till det tidigare Helgeandsklostret (jfr kap. 2.1 och fig. 3). Dateringen kan därför sättas till senare delen av medeltiden.

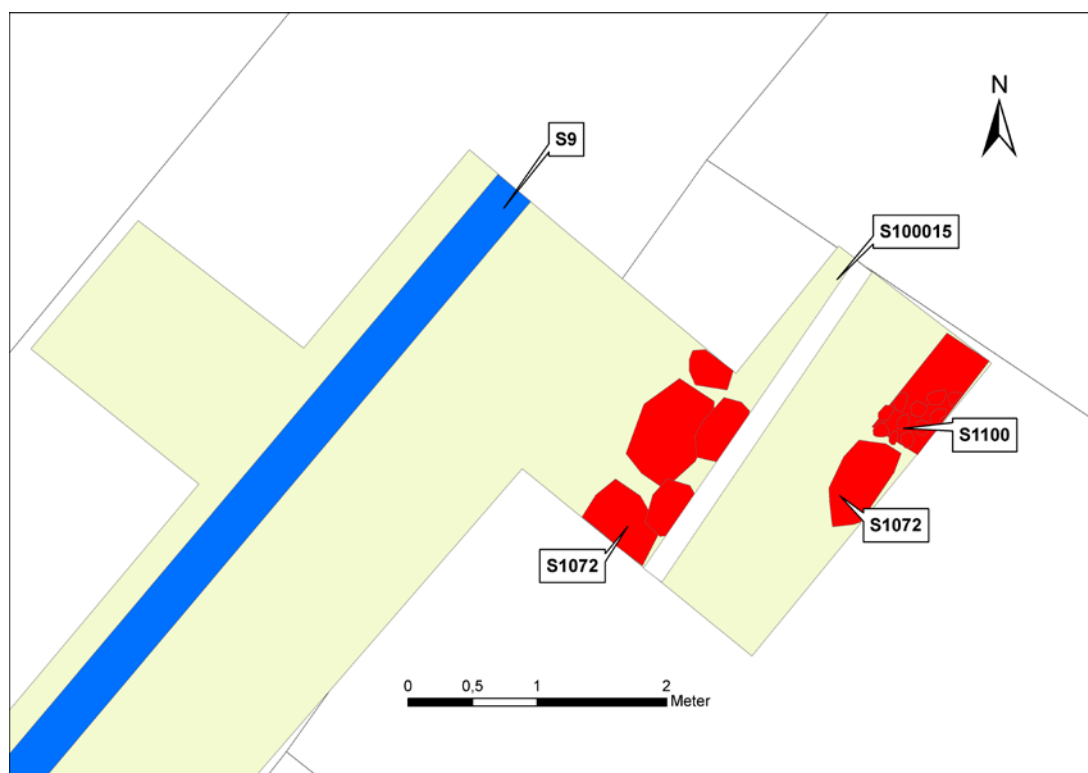
Figur 14. Detalj av undersökningsområdets nordostligaste del, med grundmur (S1072), kullerstensyta (S1100), vattenledningsrör av trä (S9) och modernt vattenledningsrör (S100015). Kartunderlag: fastighetskartan över Köpenhamn år 1689.

I den nordostligaste delen av undersökningsytan i Valkendorfsgränd framkom, på en nivå av 1,5 meter under nuvarande gatunivå, flera större, obearbetade stenblock (fig. 4 och 14). Stenblocken låg i minst två lager, varav endast det översta avlägsnades. På samma nivå som det övre stenlagret framkom ett flertal mindre, rundade stenar (S1100), vilka låg i ett lager av gråvit sand. Ett modernt vattenledningsrör (S100015) hade ödelagt delar av lämningen.

Även om endast mindre delar av lämningarna har kunnat undersökas, så verkar det ändå stå klart, att de stora stenarna representera en grundmur till en större byggnad, och de små stenarna en stenlagd yta i en gårdsplan eller i en portgång. Med tanke på belägenheten i den nuvarande gatan, så måste byggnaden definitivt ha uppförts före branden år 1728. En mera precis datering låter sig knappast göras, även om senmedeltid eller tidig efterreformatorisk tid framstår som rimliga dateringsförslag.

I undersökningsområdets nordostligaste del och 1,7 m under nuvarande gatunivå framkom ett parti av Köpenhamns tidigare vattenledningsnät av trärör (fig. 4 och 14). Ledningen kunde följas genom en sträcka på 13,5 m.

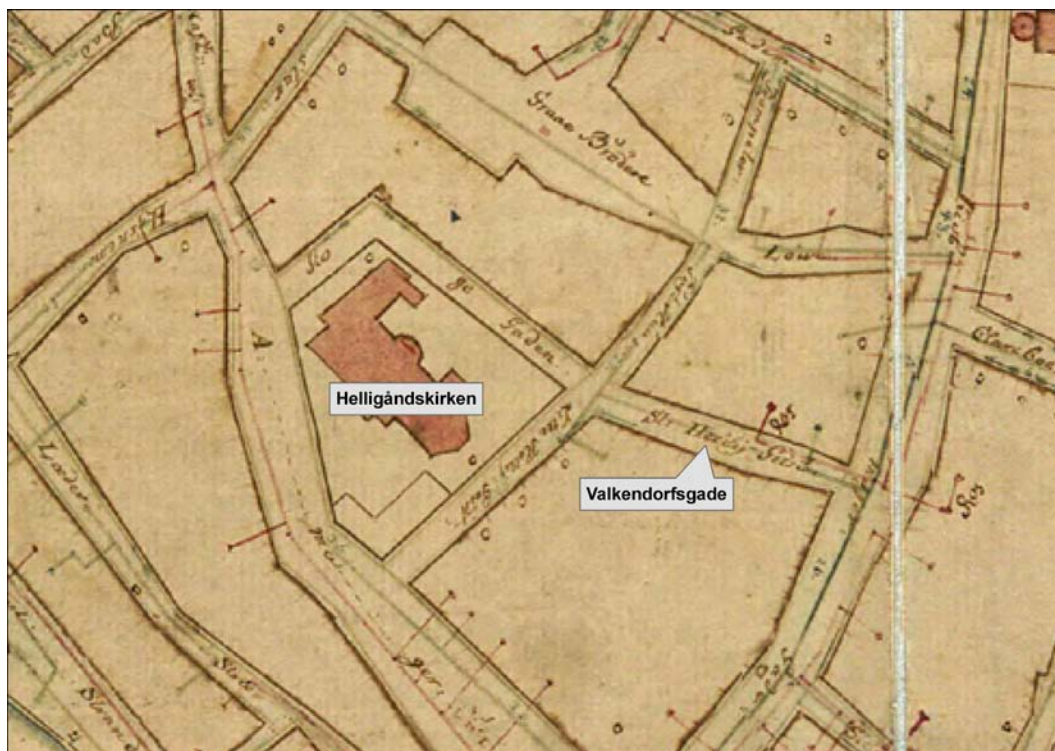
Fig. 15. Utsnitt av karta över *Spring Wands Compagnie* vattenledningsnät i Köpenhamn från år 1757.

Ledningsnätet av trärör började anläggas i Köpenhamn under slutet av 1500-talet, och var i bruk fram till mitten av 1800-talet. Det avsnitt som framkom i Valkendorfsgade bör ha anlagts före år 1757, eftersom det då finns utmärkt på en karta över *Spring Wands Compagnie* ledningsnät (fig. 15).
