KØBENHAVNS MUSEUM / MUSEUM OF COPENHAGEN

KBM 3987 Toldbodgade Syd

Sankt Annæ Øster Kvarter, Garnisons Sogn, Sokkelund Herred,
Københavns Amt.

Sb. Nr. 020306-538

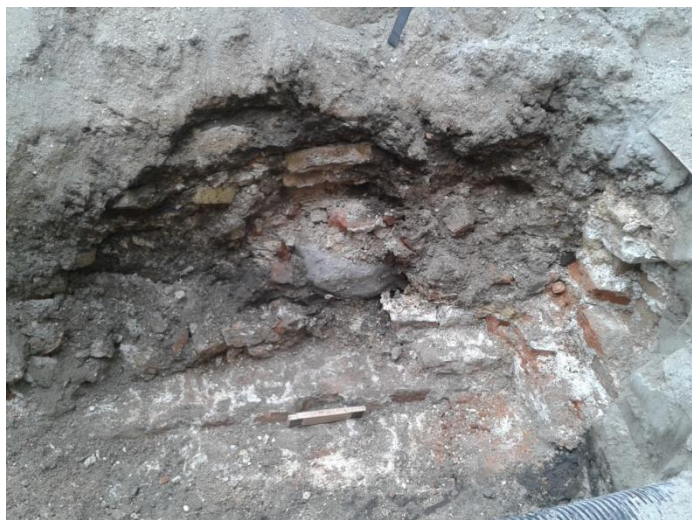
Figur 8. Fundament 100068

Zone 100066 lå nordøst for zone 100044. Her blev der fundet et nordvest-sydøst gående fundament (100068), hvis top lå i ca. 0,35 m uno og fortsatte ned til ca. 1 m uno, hvilket svarede til udgravningsgrænsen. Fundamentet var minimum 0,40 m bredt men fortsatte ind i profilen mod sydvest, så dets fulde bredde ikke kunne erkendes. Det var minimum 2,20 m langt og fortsatte ind i

begge profiler. Syd for og over fundamentet lå der mange brokker og en enkelt kampesten, der målte ca. 0,2x0,3 cm. Dennes top var i ca. 0,7 m uno.

Fundamentet bestod primært af røde tegl, men også enkelte gule. Mørtelen bestod af to typer: en gråhvid, der var meget hård samt en gulgrå og mere kompakt leret. Begge typer mørtel syntes at tilhøre det samme fundament uden nogen erkendbar forskel i opmuring eller faser, bortset fra forskellen i mørtelen.

100068	A130	Stratigraphic object	Stone/Brick Structure	NW-SE	Foundation wall	Fundamentet består af primært røde tegl, men også enkelte gule. Toppen er i ca. 0,35 m uno og fortsætter ned til ca. 1m uno, som er udgravningsgrænsen. Det er minimum 0,40 m bredt men fortsætter ind i profilen mod sydvest. Det er min. 2,20 m langt og fortsætter ind i begge profiler. Syd for/ og over fundamenter er der mange brokker og en enkelt kampesten, der måler ca. 0,2x0,3cm Dennes top er i ca. 0,7m uno. mørtelen er gråhvid og meget hård + gulgrå og mere fed leret: synes at tilhøre det samme fundament uden nogen erkendbar forskel i opmuring eller faser -bortset altså fra forskellene i mørtelen. Nord for fundamentet ses et mørkt lag med trækul og mørtelnistre. Kun lidt er bevaret og det synes at være det samme som træbjælken A131 ligger i.
100076	A132	Stratigraphic object	Timber Structure	NE-SW	Plank	Trækonstruktion (formentlig fyrretræ), som der dog er god mulighed for er af nyere dato. Den står på grænsen mellem det mørke opfyldslag og den moderne forstyrrelse.

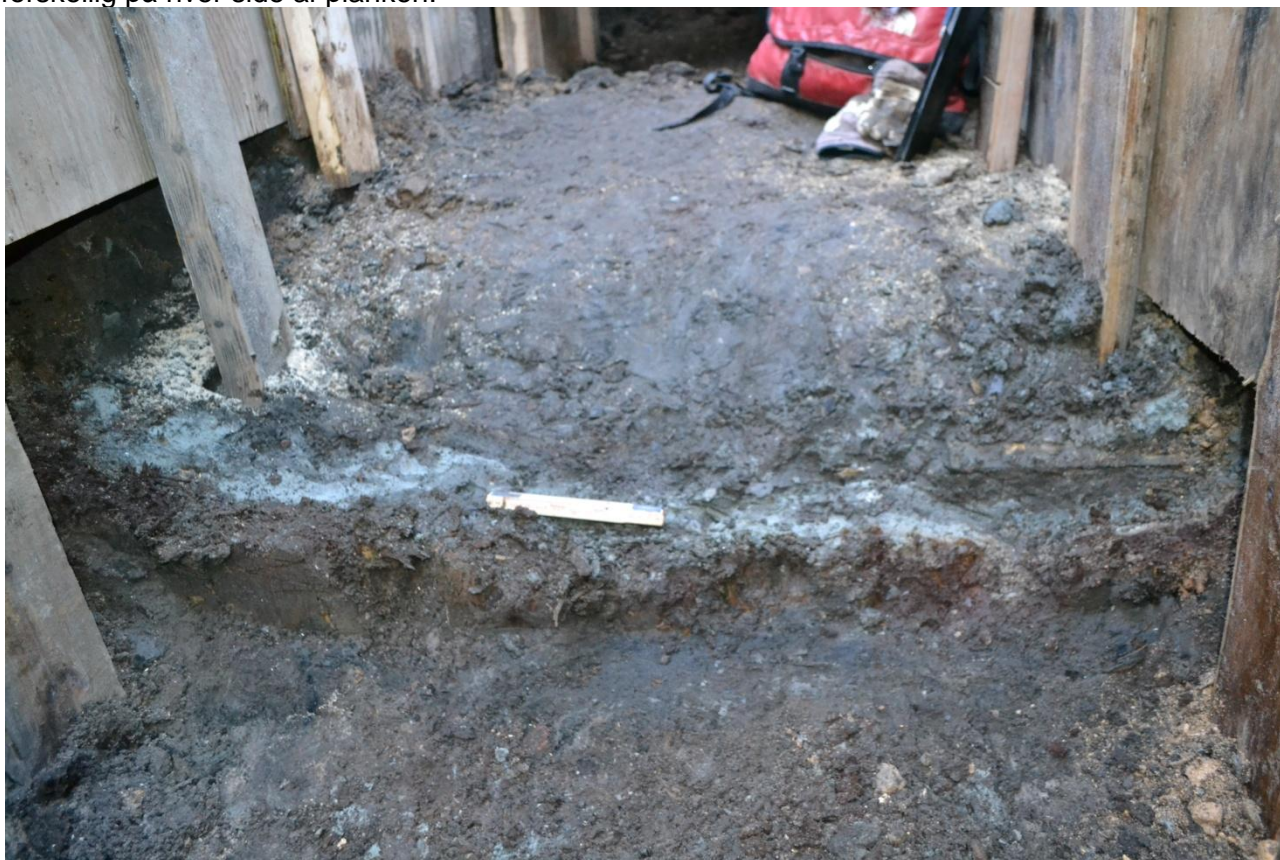
Figur 10. Træplanke 100003 samt lerpakning 100005

Midt i den nuværende Toldbodgade kunne der i samme retning som gadens forløb erkendes en vandretliggende træplanke (100003), der stod på højkant. Planken lå på tværs af grøften og kunne følges 1,35 m i længden, hvor den fortsatte ind i begge profiler. Planken var 0,06 m tyk og 0,16 m bred. Toppen af planken lå i ca. 1,90-2,0 m uno, hvilket svarede til udgravningsgrænsen. Planken var temmelig formuldet og kunne ikke tages op som et helt stykke. På plankens nordvestlige side lå en lerpakning (100005), der bestod af gråblåt kompakt let sandet ler. Laget var 0,09-0,12 m bredt og lå direkte op ad 100003. Lagets top lå i ca. 1,90 m uno og fortsatte ned til udgravningsgrænsen i ca. 2,0 m uno. Plankens funktion kendes ikke, men kan muligvis have været en konstruktion i forbindelse med områdets opfyldning i 1600-tallet, da fylden tydeligvis var forskellig på hver side af planken.

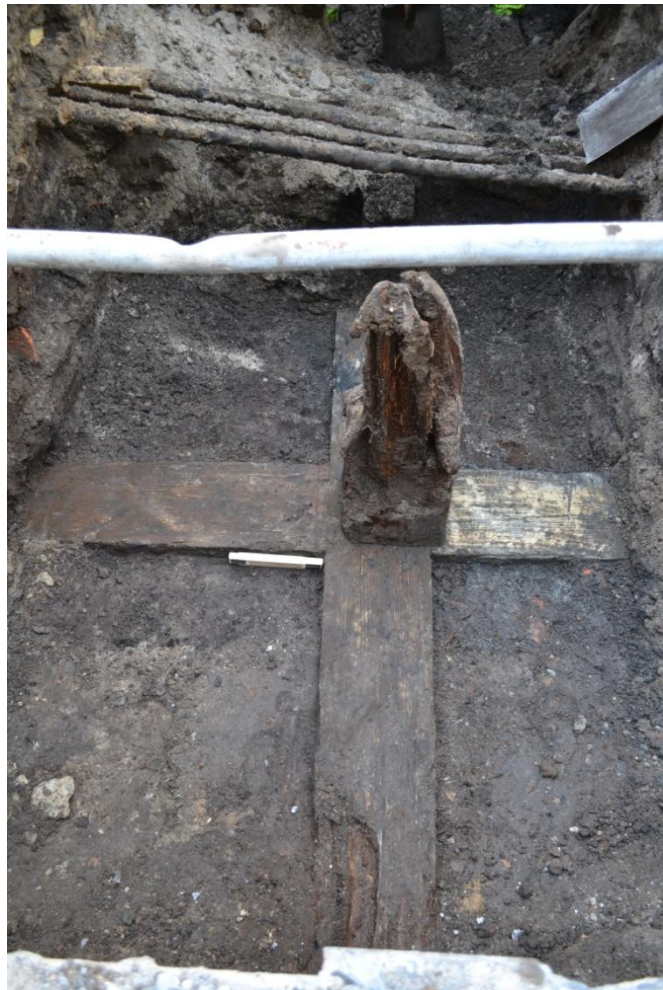
Figur 13. Trækonstruktion 100010

Lige nordvest herfor blev der fundet en vandretliggende krydsformet trækonstruktion med en lodret tående midterstolpe (100010). Hvert vandretliggende "ben" havde en 45 graders skråstillet støttestolpe til midterstolpen. Delene var henholdsvis sømmet og tappet sammen (se figur 13 og 14).

Der blev ikke fundet nogen genstande i forbindelse med trækonstruktionen. Derved kan den ikke dateres nærmere. Konstruktionens opbygning tyder på, at den kan have fungeret som rebslagsningsmaskine eller kranfundament enten i forbindelse med den tidligste tømmerplads eller anden form for havneaktivitet i forbindelse med den senere Larsens Plads, hvilket giver en datering som overfor nævnt.

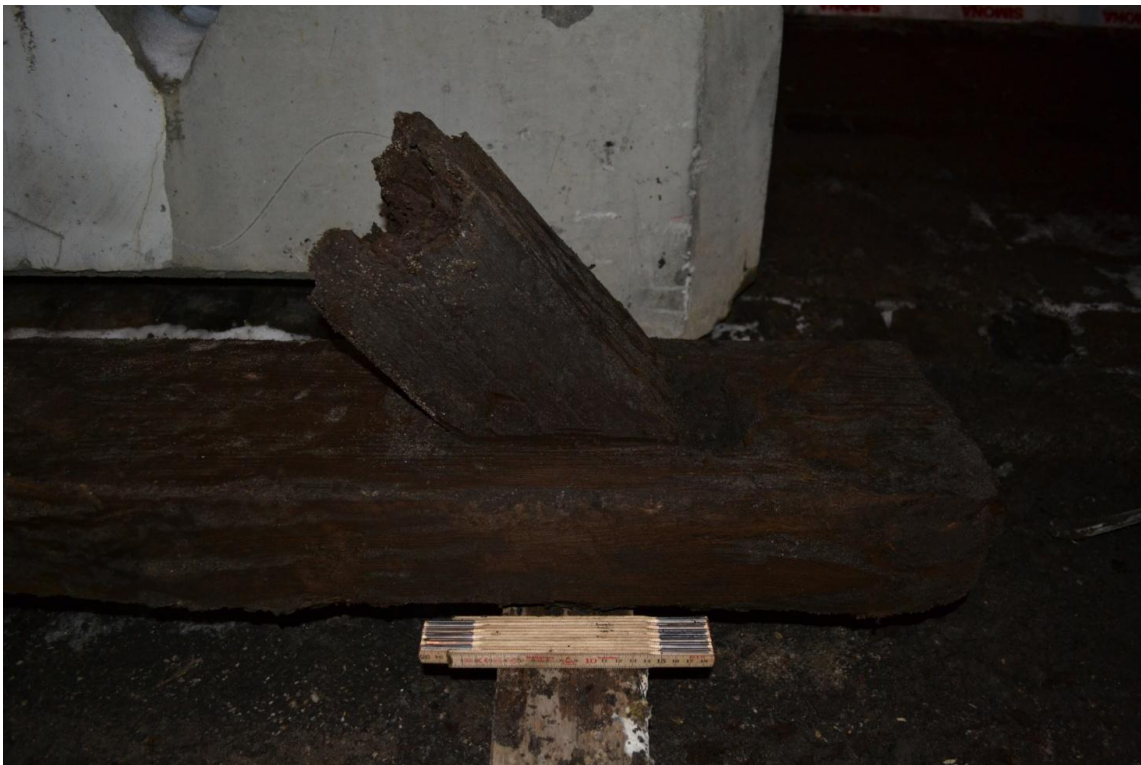
Figur 14. Detalje fra trækonstruktion 100010. Her ses et af de skråt stillede "ben".

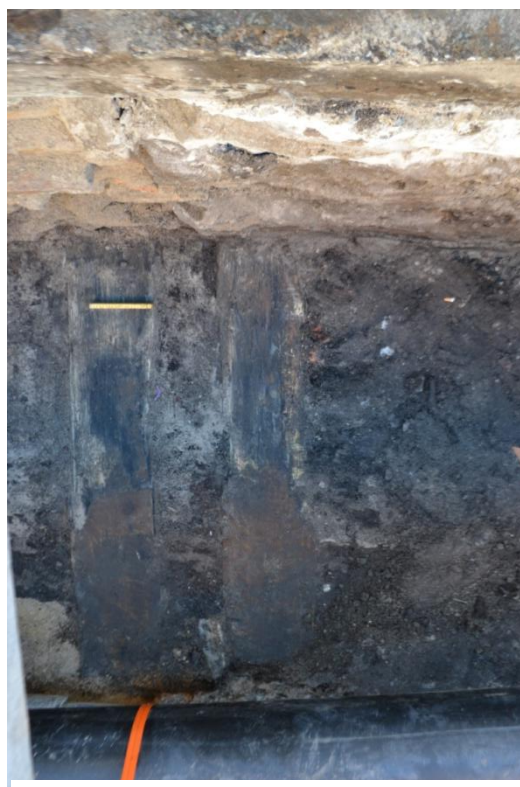
Figur 15. Trækonstruktion 1026

I den sydligste del af zone 1000 fremkom der et muret fundament, der var placeret direkte ovenpå to vandret liggende planker (1026). Plankerne lå på tværs af grøften og

lå parallelt med 0,22 m i mellem sig (se figur 15). Plankernes top lå i 1,68 m uno. og de var mellem 0,29-0,32 (bredden) x 0,18-0,20 (højden) m. De fortsatte begge ind i profilerne, det vil sige, at de var minimum 2,25 m lange. I den østlige del af grøften lå en mindre planke på tværs af de 2 planker under dem. Denne var 0,83 m lang. Plankerne blev ikke taget på, da de lå i dybden svarende til udgravningsgrænsen. I forbindelse med 1026 blev der fundet enkelte keramikskår samt kridtpibe, der dateres bredt til 1660-1848 (se bilag 1).

Trækonstruktionen kunne have udgjort en fodrem til det ovenstående fundament. Dette er tidligere set i områder som dette med fugtige jordbundsforhold. Dermed dateres det med stor sandsynlighed til 1700-1800-tallet.

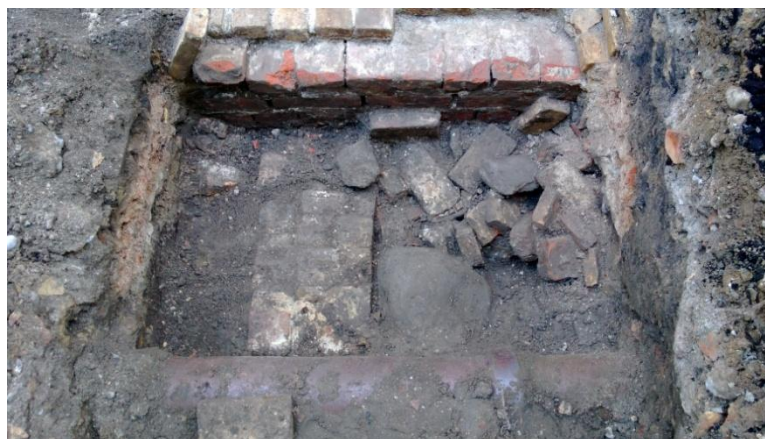
Figur 17. Fundament 100032

I den vestligste ende af grøften blev der fundet et nordøst/sydvest gående muret fundament (100032) bestående af gule teglsten. Fundamentet syntes ødelagt i begge ender. Op til stødte et nordvest/sydøst gående fundament (100031), der dermed gik vinkelret på. De to fundamenter var dog ikke i forbandt. Der blev ikke fundet nogle genstande, der kan datere fundamenterne yderligere.

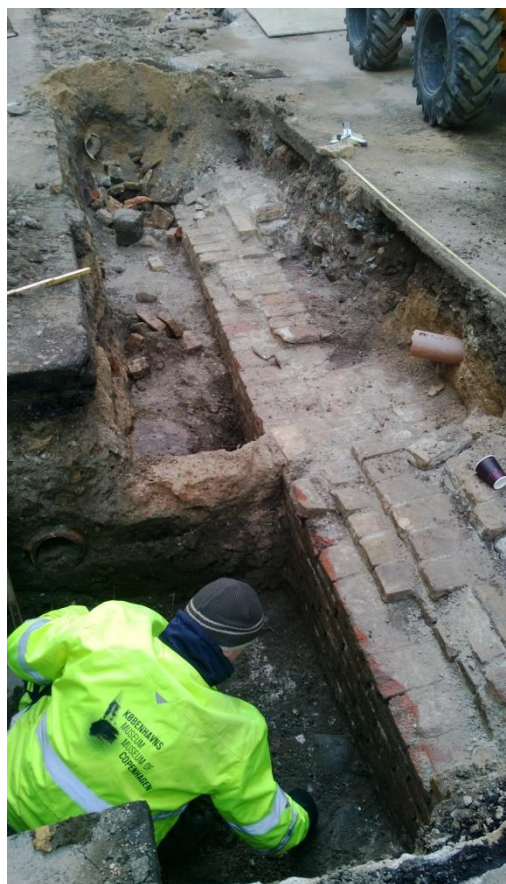
Figur 18. Fundament 100031

Fundament 100031 bestod af både røde og gule tegl og strakte sig ca. 20 m i længden, hvor det syntes ødelagt mod sydøst. Bredden varierede (se figur 16). I forbindelse med fundamentet blev der fundet to kampesten (100035 og 100036), der lå placeret i opfyldsjord. Disse kampesten var en del af fundamentet.

På fundamentets sydvestlige side kunne der erkendes tre tværgående murforløb (100037, 100038 og 100039), hvoraf den ene syntes at være i forband med fundamentet 100031. De tre tværgående fundamenter bredde svarede til en murstens længde. Derved tolkes disse ikke til at kunne være bærende fundamentsvægge men snarere at have fungeret som skillevægge. Hvis dette er tilfældet, må den sydvestlige side af fundament 100031 have været indersiden af bygningen.

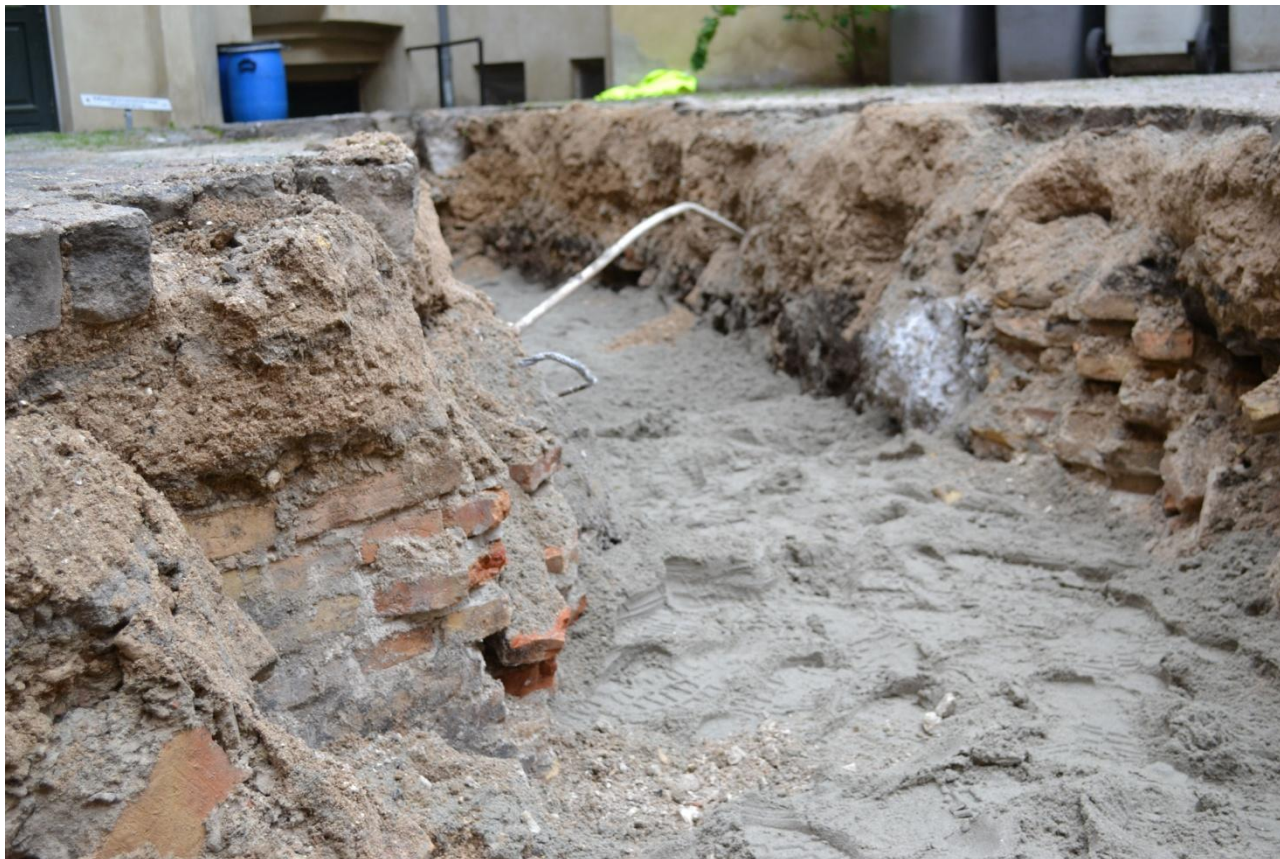
Figur 21. Fundamenterne 100048 (th.) og 100049 (tv.)

I baggården til nr. 10 var der gravet igennem to teglstensfundamenter i krydsforbandt, der lå 30 cm under den moderne brostensbelægning (100048 og 100049). Fundamenterne var orienteret således, at de må formodes at mødes i et hjørne 90 grader på hinanden umiddelbart nord for den gravede grøft (se figur 20). Grøftens krumning gør, at begge fundamenter er skåret omtrent vinkelret af grøften. Det ene fundament har tydeligvis været gennemgravet ved en tidligere lejlighed, da der i bunden af grøften (og parallelt med denne) løb et kloakrør af tegl. Dette kloakrør fører frem til en eksisterende kloakbrønd.

Imellem de to fundamentsforløb kunne i profilen ses et nedrivningslag, som bestod af mange hele og fragmenterede gule mursten med rød flamning. Nedrivningslaget skal nok opfattes således, at murværket er væltet ind i en bygning, der har stået i baggården, da der på fundamenternes formodede yderside fandtes mørk opfyld med kun enkelte teglstensrester. Ved indgangene til begge sider af porten fandtes teglstensfundamenter i forlængelse af de nuværende murforløb (100050 og 100051). Det viser at portåbningen mellem de to baggårde er af nyere dato end de oprindelige murforløb. Disse teglstensfundamenter er af lignende karakter, som fundamenterne i baggården til nr. 10. Der blev ikke fundet nogen genstande, der kunne datere fundamenterne nærmere.

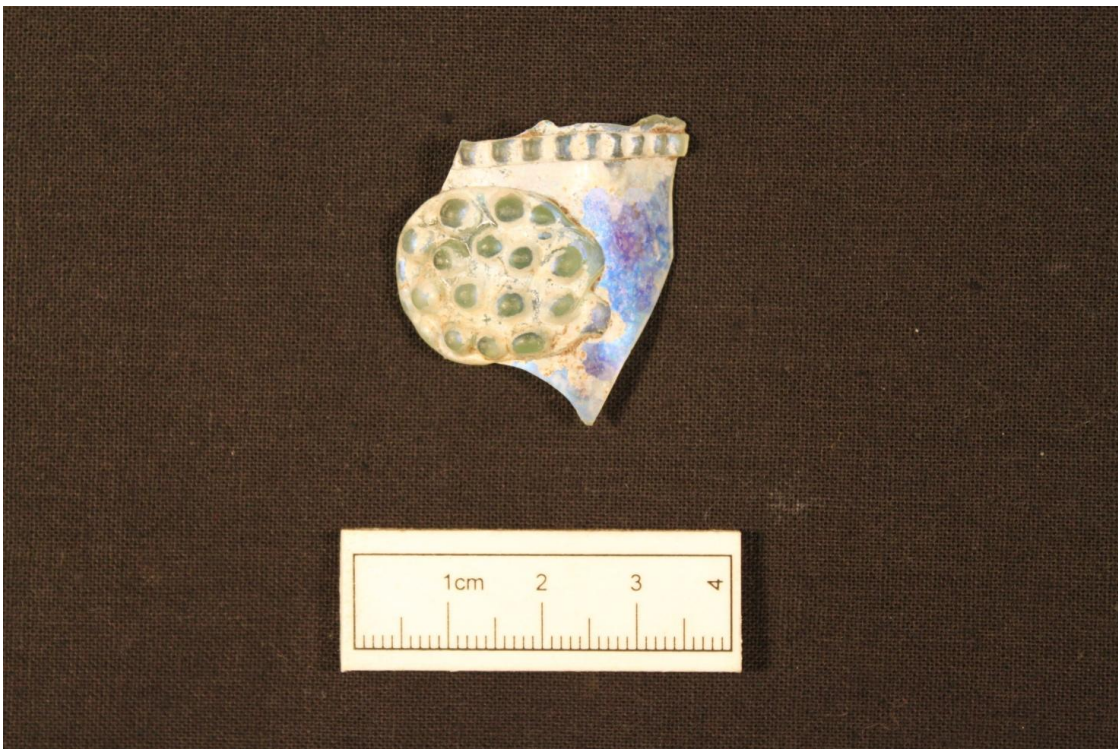
Figur 30. Glasbägare med pålagd dekor (x72), sannolikt Tyskland, 1600-tal. Den iriserande färgen på glaset är orsakad av s.k. glaspest (felaktig kemisk sammansättning av glasmassan). Ursprunglig färg är ljusgrön.

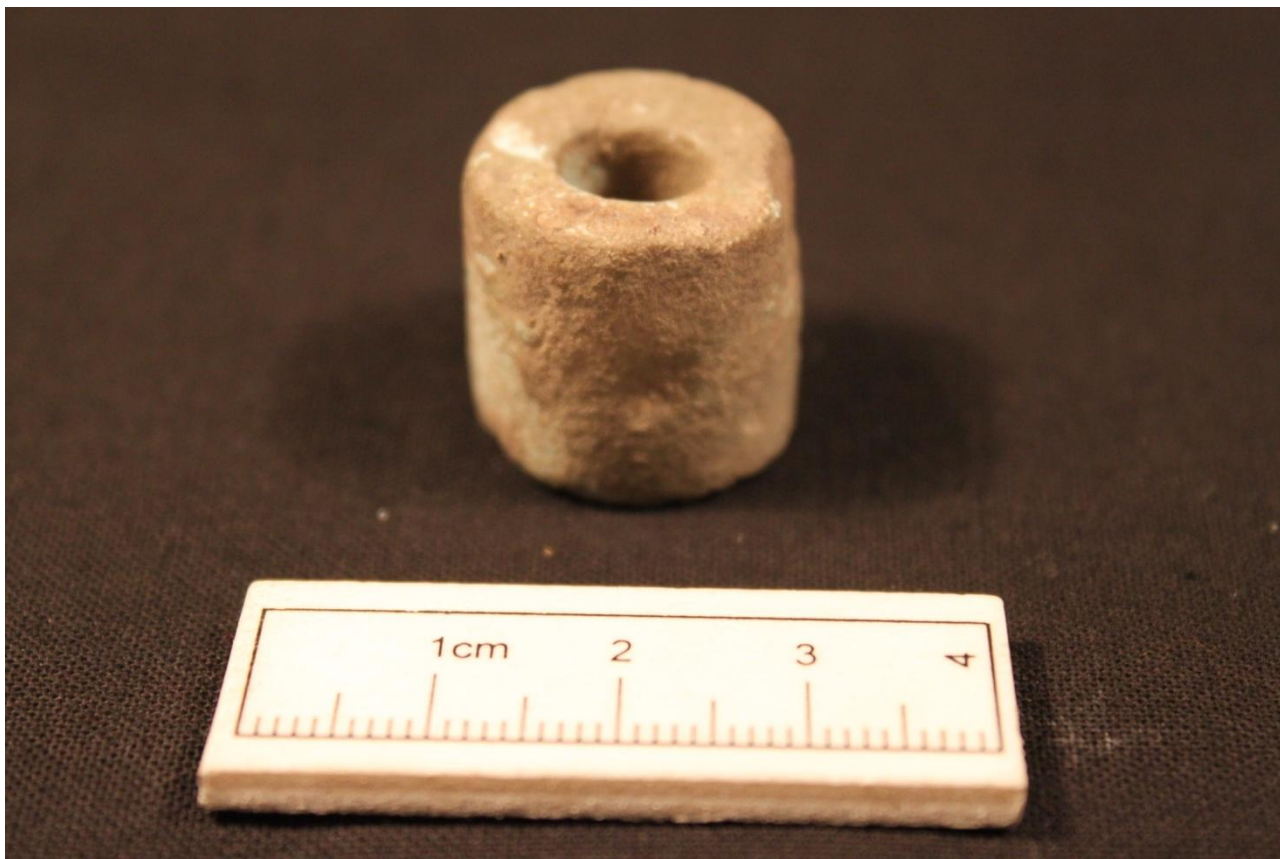
Figur 31. Cylinder av sandsten med genomborrat hål (x86), möjligen en sländtrissa.

Järnföremålen utgörs av olika byggnads- och konstruktionsdetaljer samt slagg. Utöver detta påträffades ett cylindriskt stycke sandsten med genomborrat hål, som till formen påminner om en förhistorisk sländtrissa (fig. 31).

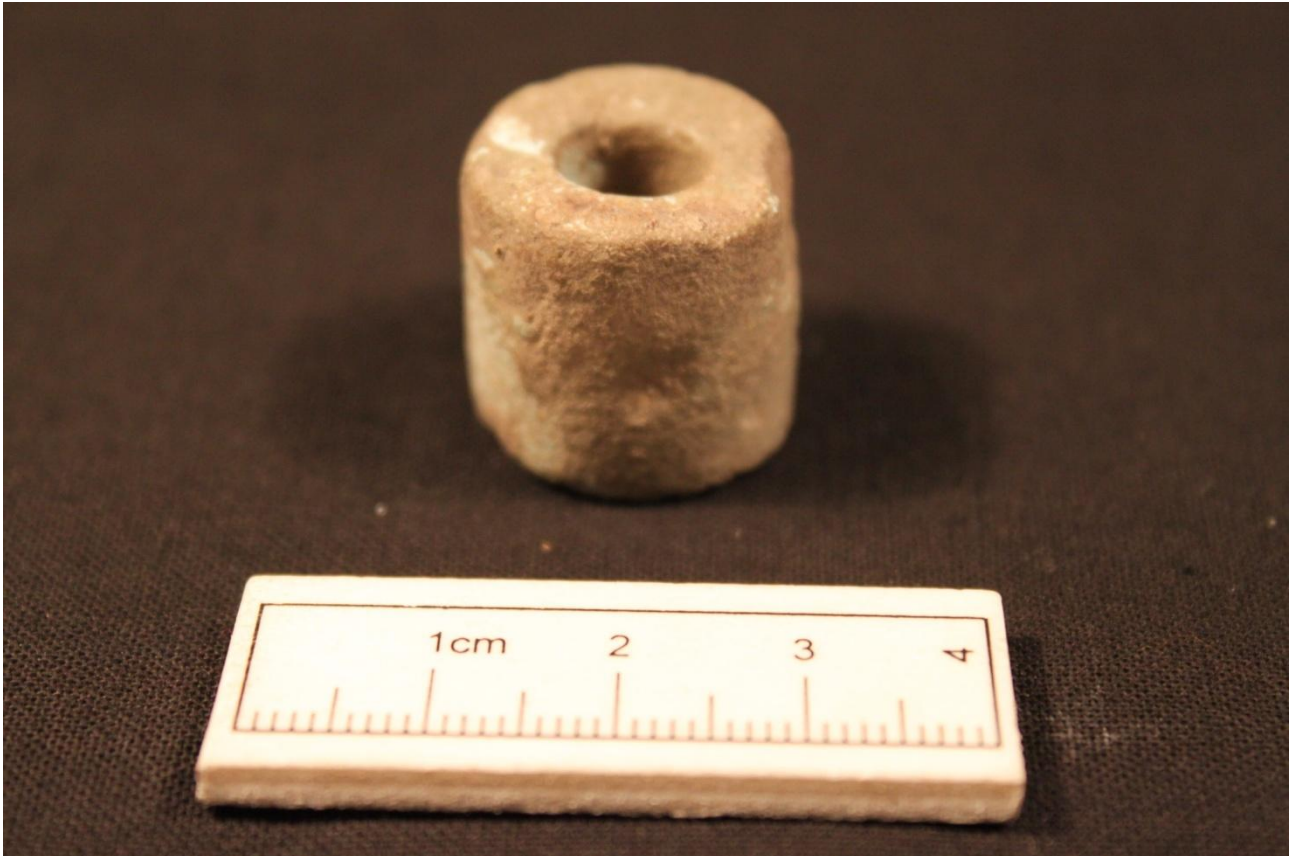
Figur 7. Cylinder av sandsten med genomborrat hål (x86), möjligen en sländtrissa.

Järnföremålen utgörs av olika byggnads- och konstruktionsdetaljer samt slagg. Utöver detta påträffades ett cylindriskt stycke sandsten med genomborrat hål, som till formen påminner om en förhistorisk sländtrissa (fig. 7).
