KØBENHAVNS MUSEUM ARKÆOLOGISK RAPPORT 2013

Nytorv 25

KBM 3992, KUAS journal nr 2013-7.24.02/KBM-0003

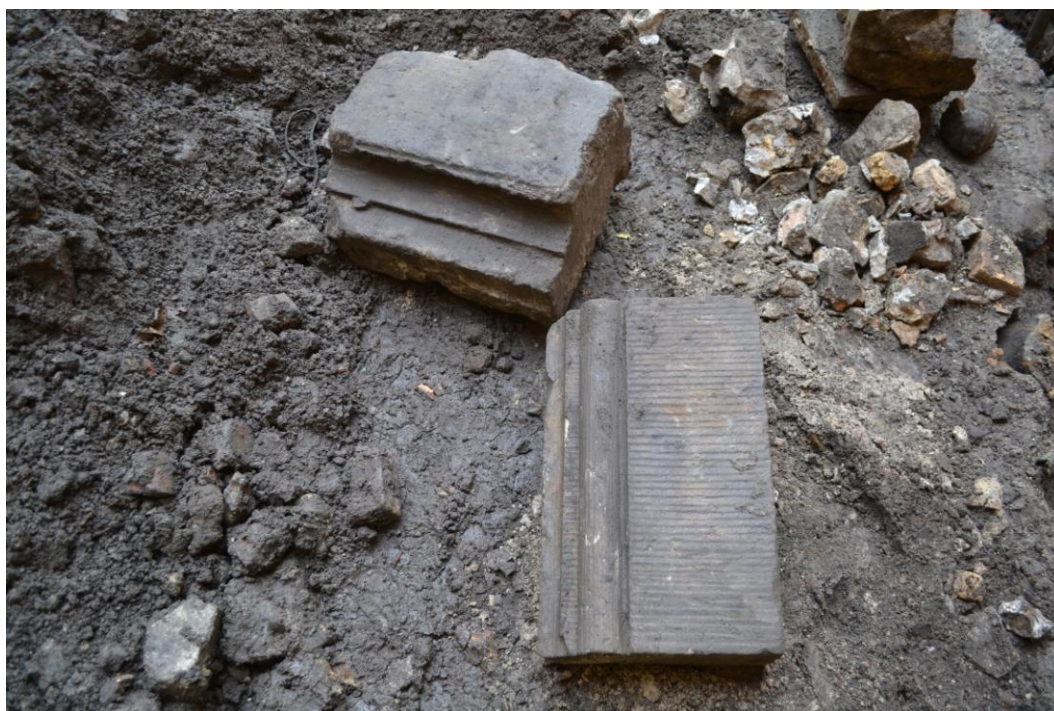
Figur 4. Huggna sandstenskvadrar (FO 100019 (underst) respektive 100020).

De tillvaratagna fynden består av små mängder glas, keramik och kritpipor samt två stora sandstenskvadrar (tab. 3, fig. 4). Även djurben och små stycken av läder observerades, men de insamlades ej. Keramiken utgörs av yngre rödgods, stengods och kinesiskt porslin, och bland detta kan nämnas ett större fragment av handtaget till en stor förningskruka (*barselspote*) av yngre rödgods. De två glasfragmenten representerar en större flaska och ett mindre dricksglas på fot. De stora och välhuggna sandstenskvadrarna bör representera en portalomfattning eller liknande från någon mera prominent byggnad, som tidigare funnits i närområdet (se vidare 3.2.3 nedan).

Lämningen utgjordes av två horisontella lager av tillhuggna sandtenar. I de övre lagret är stenarna c:a 15 x 20 cm stora och 10 cm tjocka. Ovansidan är planslipad (-sliten?). Det undre lagret består av två stora, profilhuggna sandstenskvadrar (fig. 4 och 7). Stenarna var satta i kalkbruk.

Möjligen har lämningen utgjort ett golv eller en trappa i någon av byggnaderna, som varit belägen bakom *Vajsenhuset*, ut mot *Kattesundet*. Sandstenskvadrarna är ju uppenbarligen återanvända och härstammar rimligen från en byggnad, som tidigare stått på platsen, eller i närområdet.

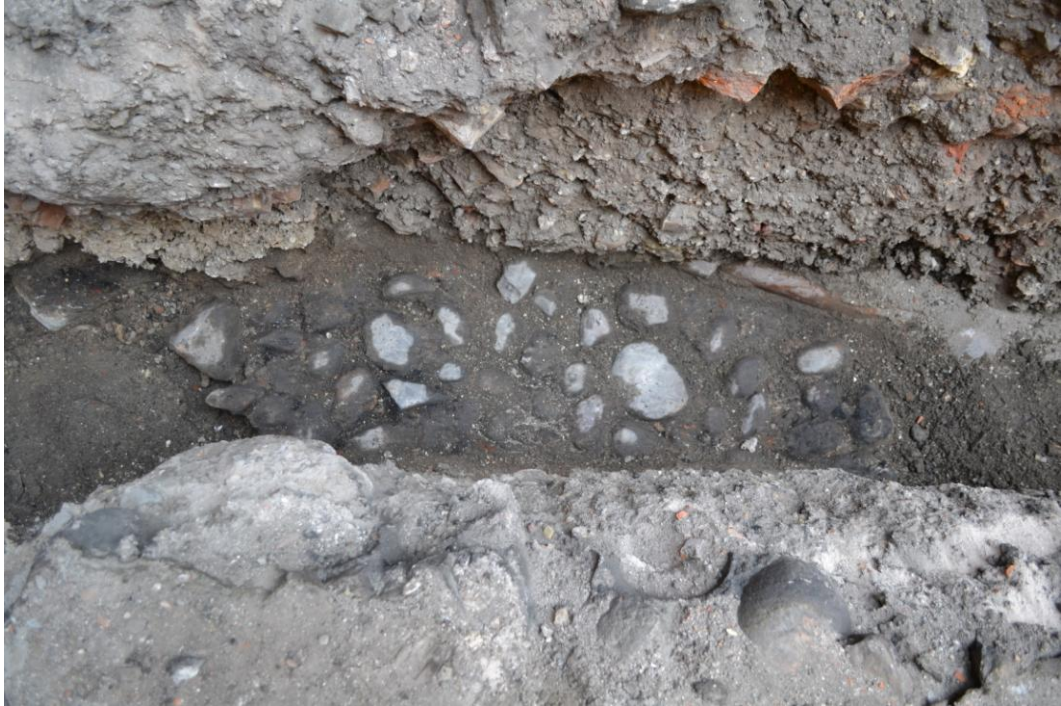
Lämningarna utgjordes av en tegelmur samt i anslutning till denna en kullerstensbelagd yta med ett ovanliggande lager av träkol (fig. 3 och 5). Endast en mycket liten del av tegelmuren var synlig i en av schaktväggarna. Det rörde sig om röda stenar av standardformat, som var satta i ett mycket sandigt och smuligt murbruk av sämre kvalitet.

Tegelmuren bör representera en byggnad och kullerstensytan antingen ett källargolv eller en gårdsplan, som antagligen kan relateras till byggnaden, eftersom de ligger inom samma fastighet (jfr fig. 3). Träkolslagret bör representera stadsbranden i år 1795, då byggnaderna i kvarteret ödelades. Anläggningarna ödelades inte vid arbetena utan lämnades *in situ*.

Figur 5. Kullerstensbeläggning (S100005) till byggnad (S6) sedd mot norr.

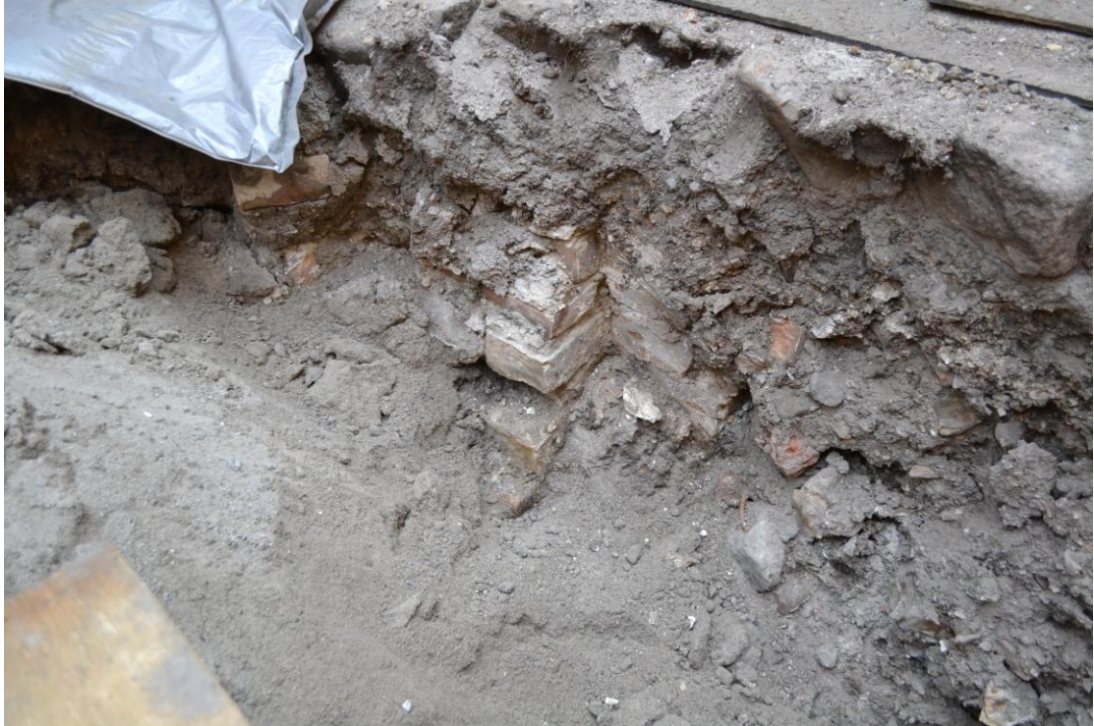
Lämningarna utgjordes av två fragment av förmodligen en och samma tegelmur (fig. 3). Endast mycket små fragment muren var synliga i schaktväggarna. Det rörde sig om röda stenar av standardformat, som var satta i kalkbruk (fig. 6).

Byggnaden skall möjligen relateras till *Vajsenhuset*, som låg på platsen under 1700-talet.

Figur 6. Innerhörn av tegelmuren (S100003) som representerar byggnaden S7. Foto mot sydväst.

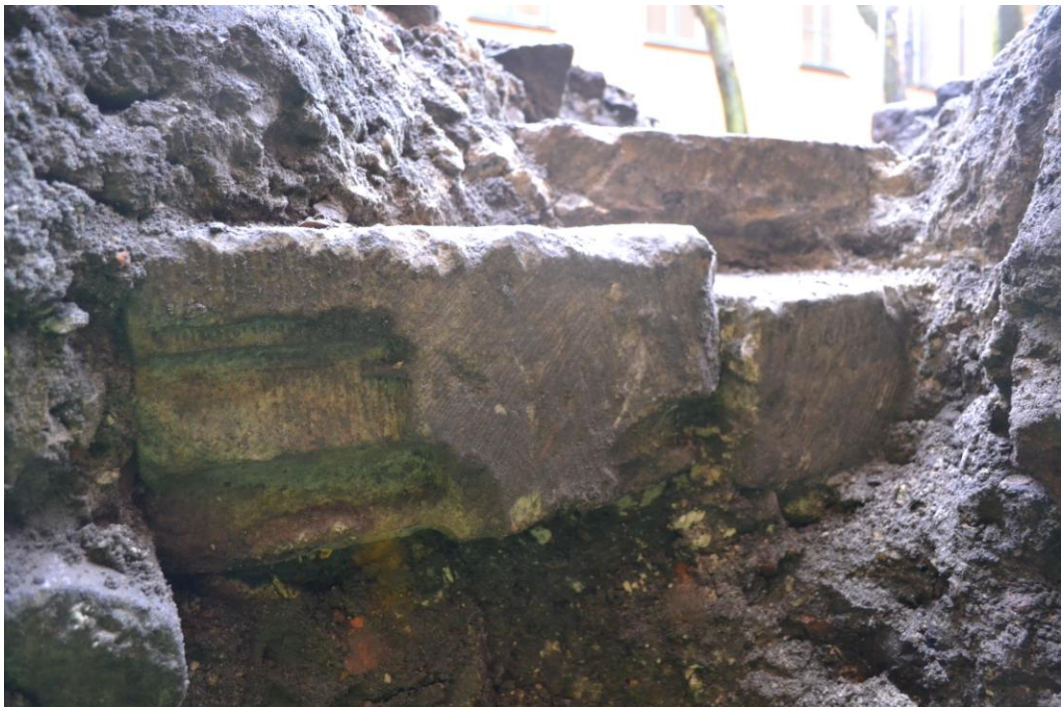
Figur 7. Golv eller trappa S100018, sett från sidan, mot nordost. Underst ses de båda sandstenskvadrarna FO 100019 och FO 100020.

Anläggningarna ödelades vid arbetena, men de stora sandstenskvadrarna togs tillvara.
