Løvstræde

KBM 3996. Kuas j.nr.: 2013-7.24.02/KBM-0004

1 Indledning

2 Indledning

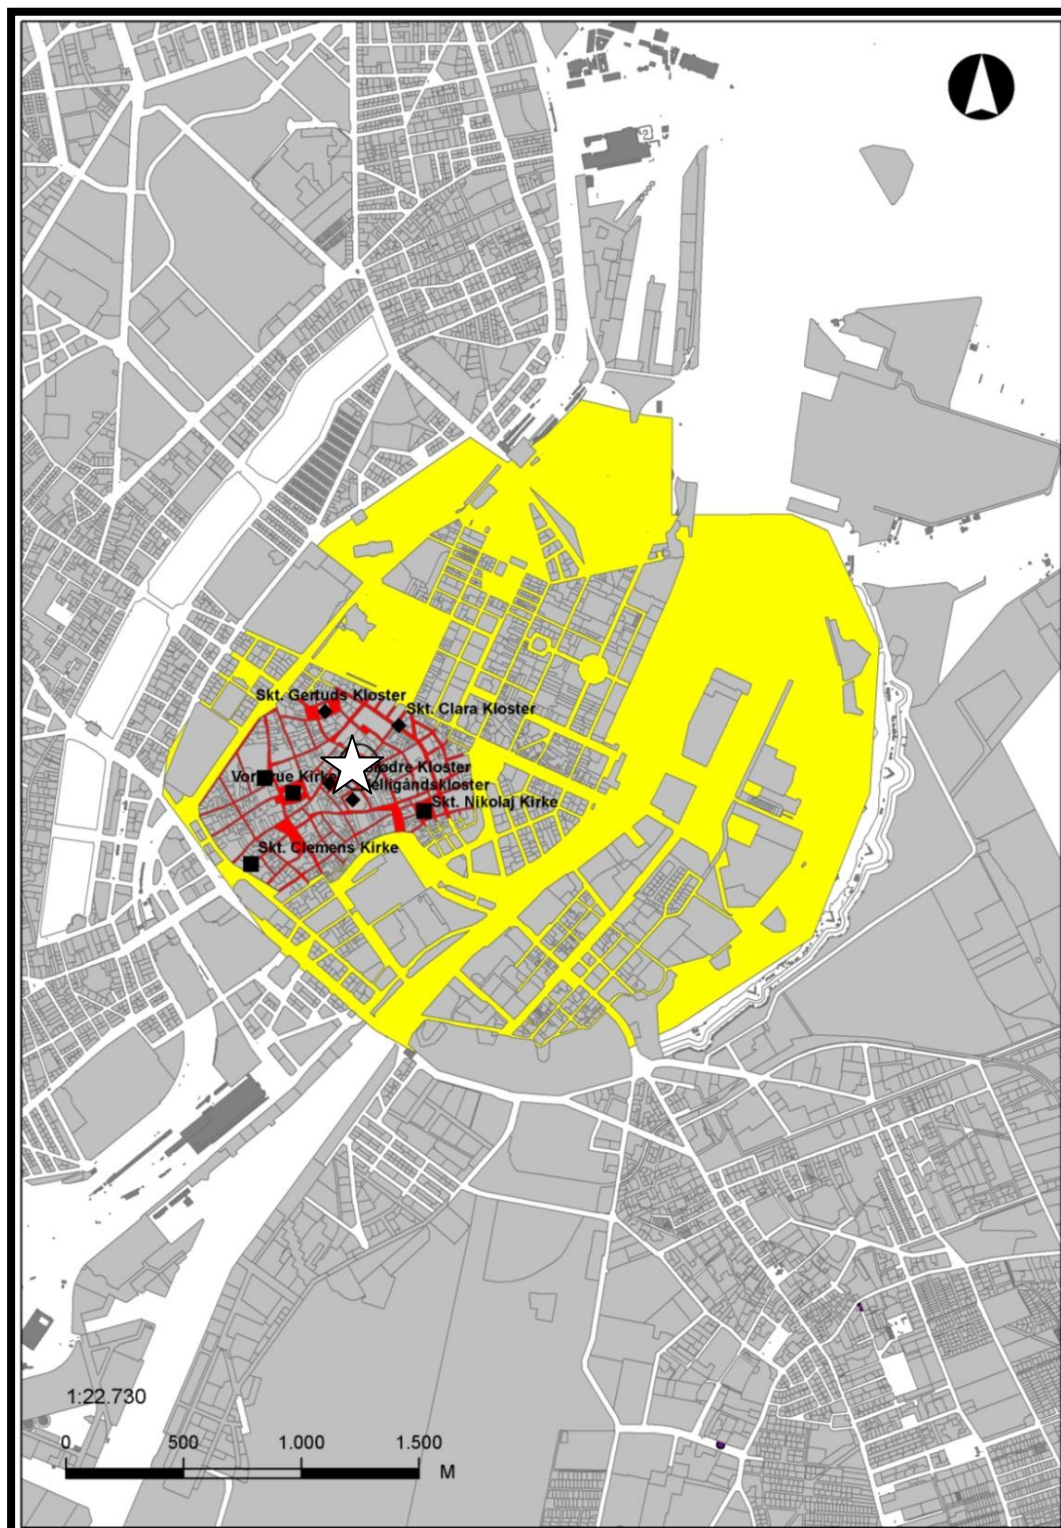
Figur 1 Oversigt over middelalderbyen (angivet med rødt) Renæssanceudvidelsen (gult) Udgravning er situeret i middelalderbyen og er angivet med en hvid stjerne, ved det nedrevne gråbrødre klosteret. Københavns Museum 2013.

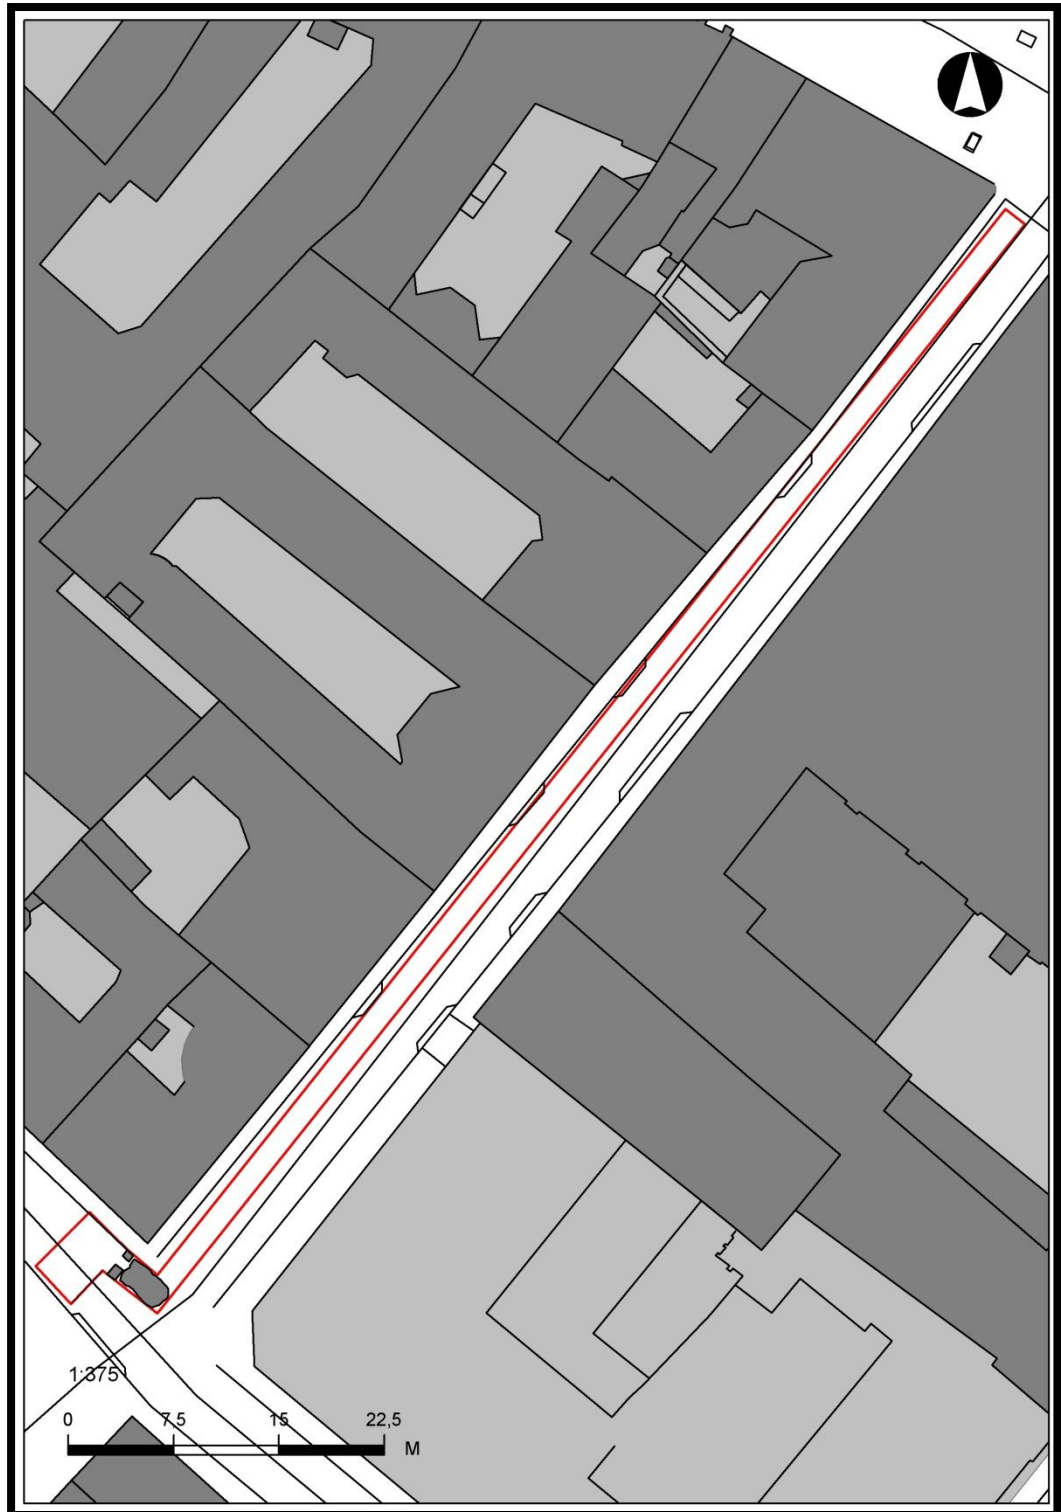
Figur 2 Løvstræde i sin fulde længde, den udgravede fjernvarmegrøft er angivet med rødt. Bemærk anlægget nederst i venstre hjørne. Københavns Museum 2013.

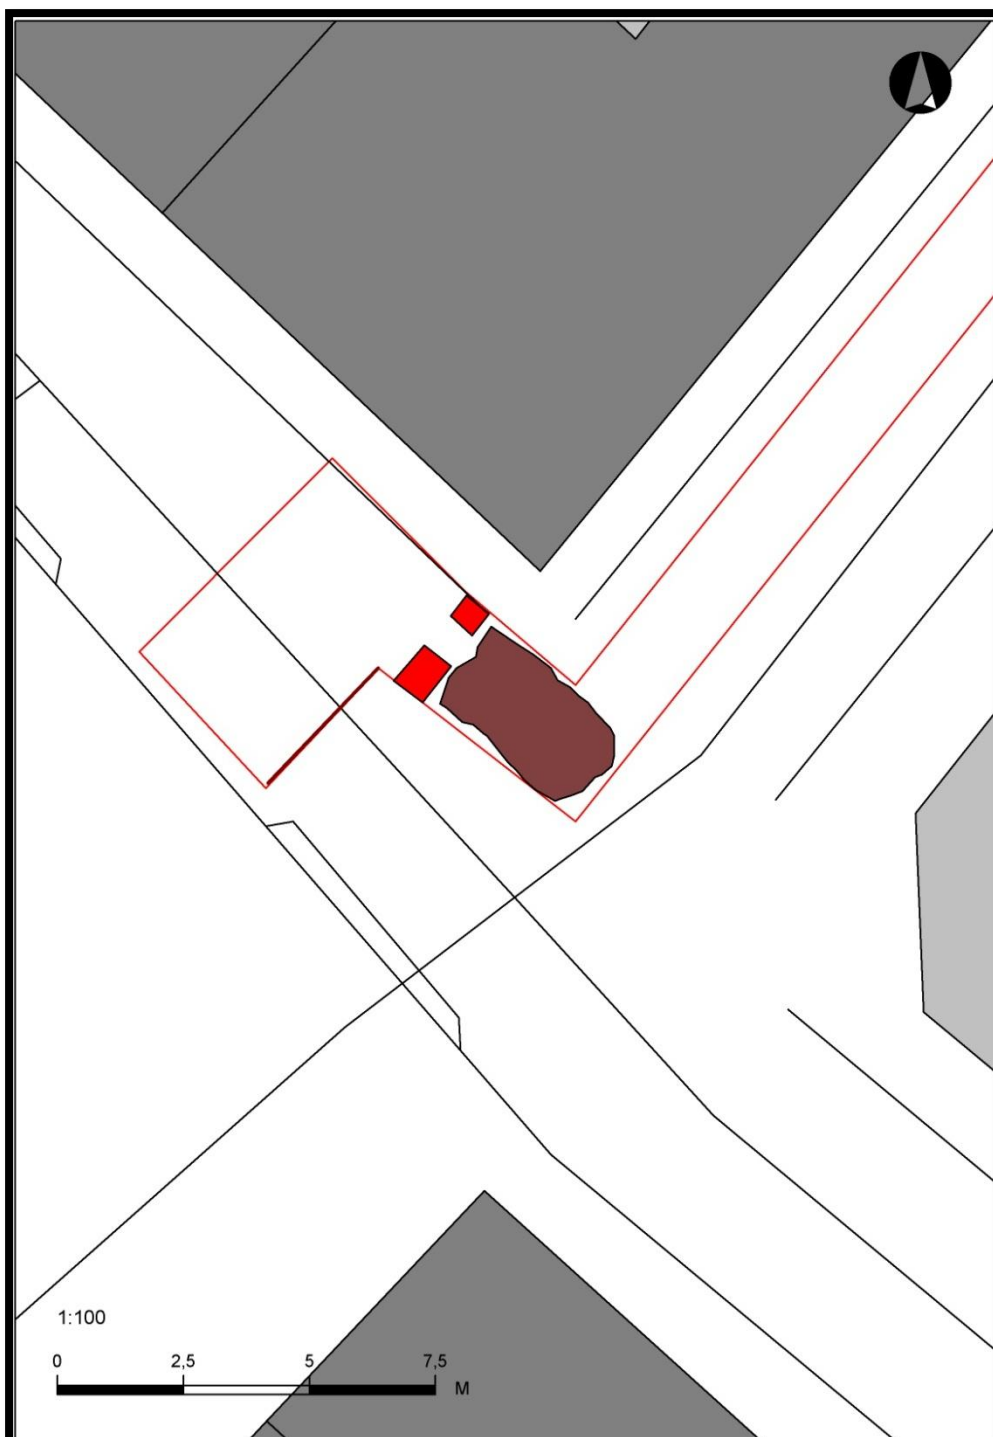
Figur 4 Nærbillede af krydset imellem Løvstræde og Niels Hemmingsens gade. Rød farve angiver murforløbet. Den brune flade er det registrerede kulturlag der lå opimod muren. Københavns Museum 2013.

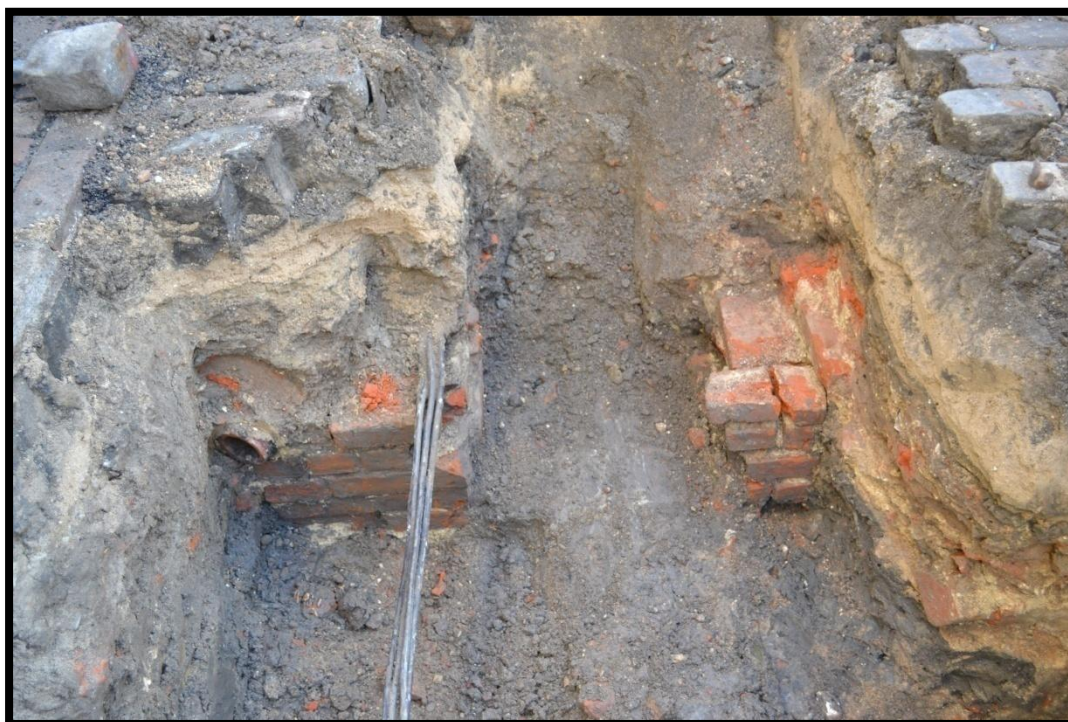
Murværk i 6 skifter (observeret i udgravningen, men fortsætter muligvis nedefter) sat med munkesten. Muren formodes at være postreformatorisk, da den er helmuret og sat med krydsforbandt. Teglstenene målte i gennemsnit 28x13,5x8 cm. Det var ikke muligt at erkende, om stenene var genbrugte. Mørtlen var nedbrudt, der ikke var nogen særlig bindingskraft tilbage i den, mørtlen var fin med få indslag af grovere korn, farven var gråhvid med få større indslag af trækul. Der blev ikke udtaget prøver af mørtlen til datering, da muren blev tolket til at være efter 1530erne, hvilket ikke giver noget videre brugbart dateringsresultat. Muren er tidligere blevet gennembrudt af en telekabelkasse.

De øverste dele af muren var fjernet ved en tidligere begivenhed. Eventuelt ved en væltning af muren i nordvestlig retning, tolkningen er baseret på, at der i grøftens profil kunne observeres en stor tyk flade af teglsten der "flød" væk i en nordlig retning. Muren var funderet på store syldsten, disse blev kun blev erkendt i fladen, de blev ikke afdækket eller fjernet. Det formodes, at resten af muren stadig kan findes i den midterste del af Niels Hemmingensens gade. Bemærk at muren flugter fuldstændigt med den sydlige mur i den stående facade og det må derfor formodes at muren repræsenterer en bygning der som følge af ildebrand eller bombardement efterfølgende er tilbageflyttet til den nuværende facaderække, der vender ud imod Gråbrødretorv.

Figur 5 Et kig ned i grøften på Niels Hemmingsens gade. Løvstræde begynder umiddelbart til venstre for billedet. Murens inderste del er 1,3 meter fra den Nuværende facaderække. Københavns Museum 2013.

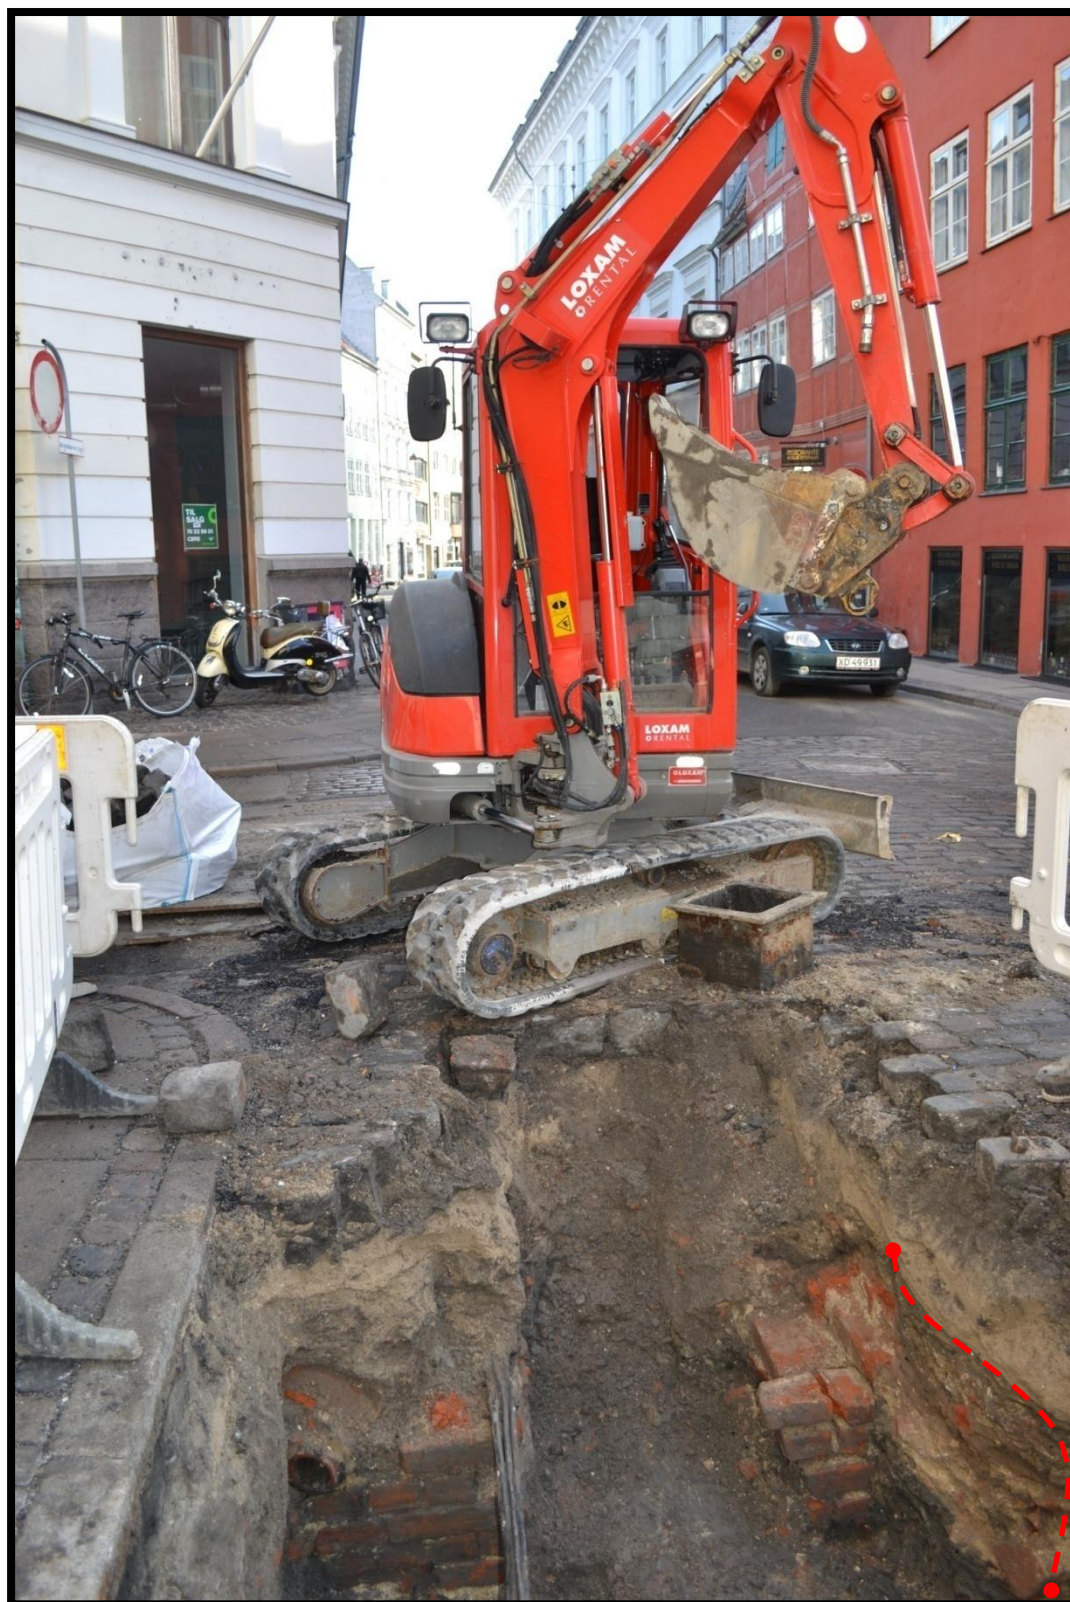
Figur 6 Arbejdsbillede, Niels Hemmingsens gade set fra nord, med Løvstræde umiddelbart til venstre. Den røde stiplede linje angiver et lag, der tolkes som den øverste del af den stadig stående mur, muren er (blevet) væltet og har dannet en ny overflade. Laget bestod af store fragmenter af munkesten opblandet med sand. Københavns Museum 2013.

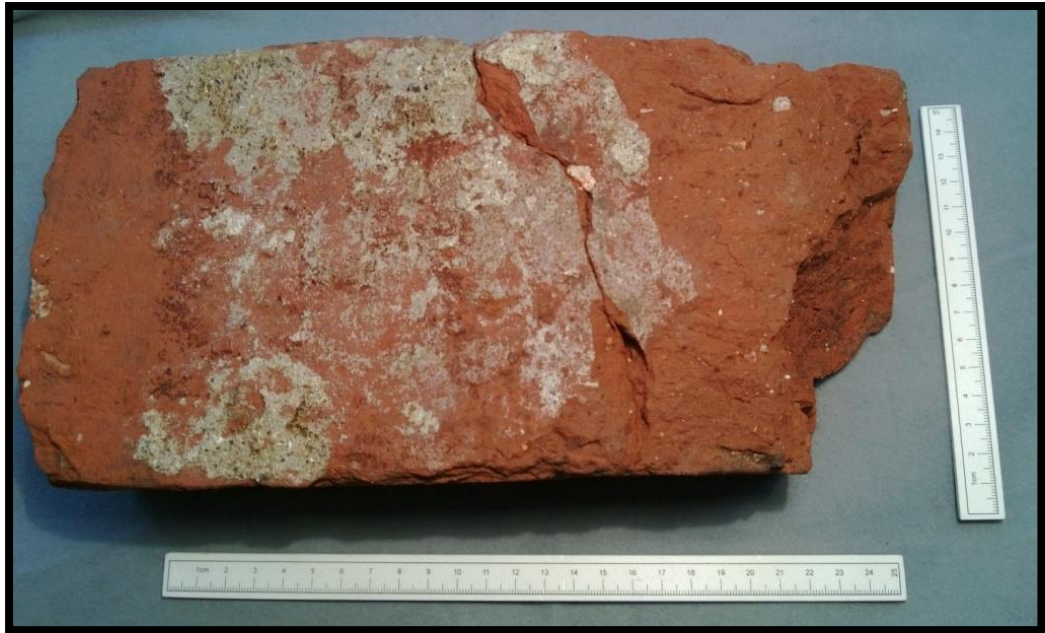
Figur 7 En de mursten der sad i mur (S10002) Murstenenes mål var i snit: 28x13,5x8 cm. Københavns Museum 2013.

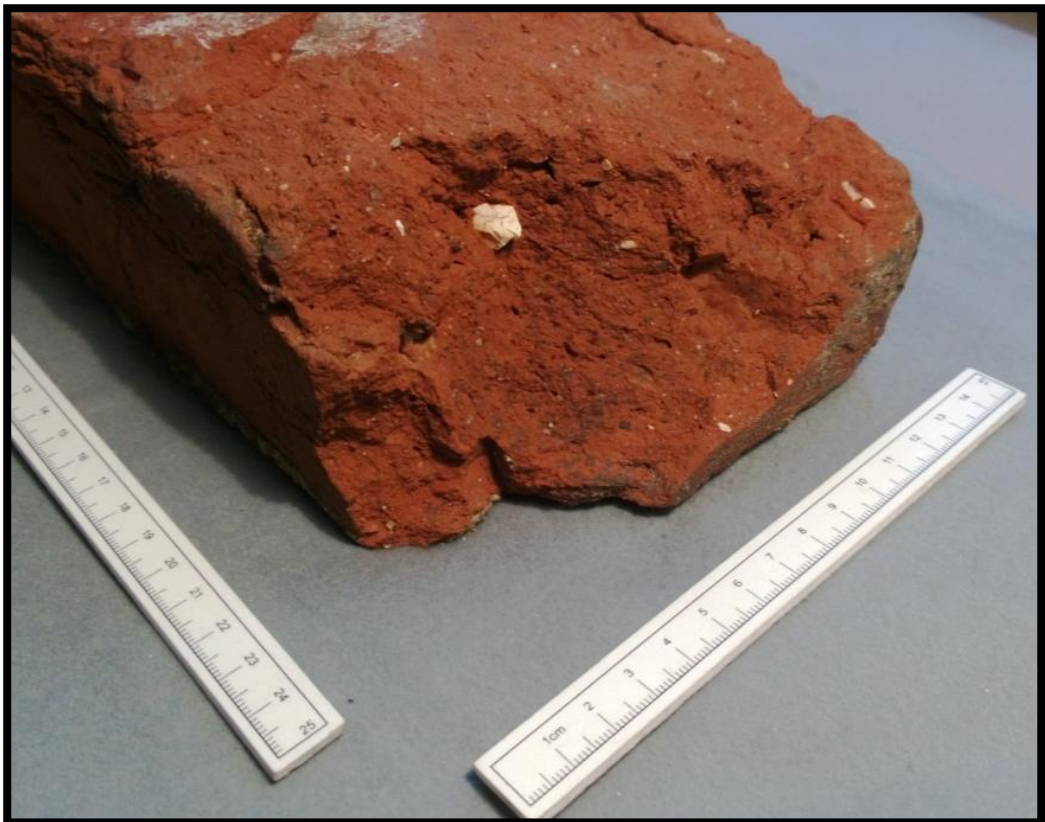
Figur 8 Recent brudflade på munkesten fra mur (S10002). Københavns Museum 2013.

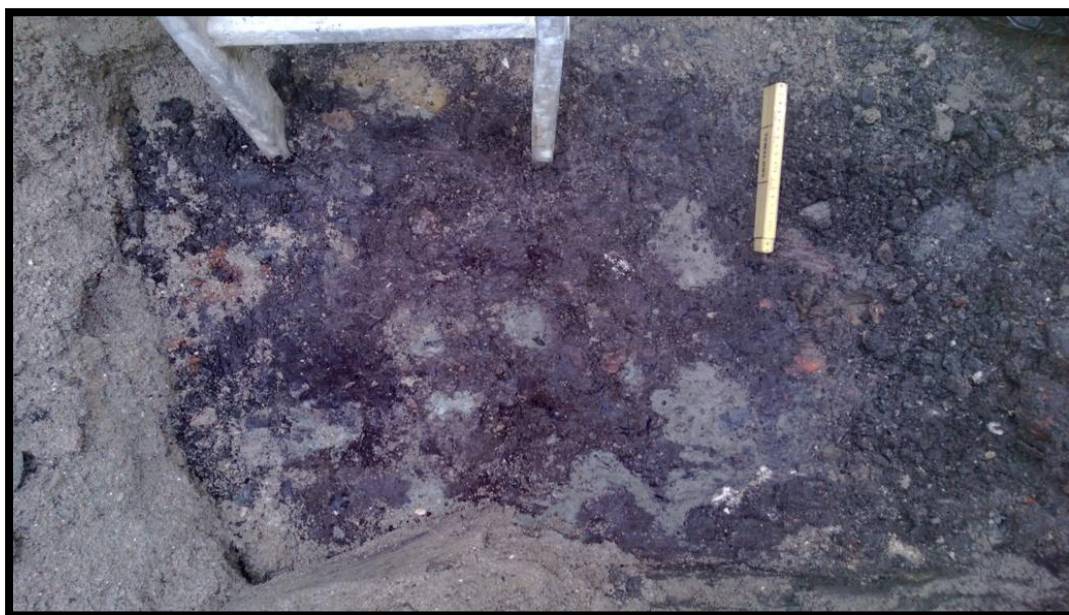
Et kompakt lerholdigt kulturlag med opblandet organisk materiale, lå umiddelbart syd for det registrerede murparti (S100002) Det antages, at det drejer sig om et stabiliseringslag for en brolægning, der er fjernet, tolkningen er baseret på de spredte irregulære klumper af ler, der ligger som tynde plagamer i overfladen. Det formodes, at det drejer sig om pøle, der er dannet umiddelbart efter fjernelsen af brolægningen. Laget er ikke fuldstændigt udgravet. Laget er tolket til at være efterreformatorsk, da det støder op imod den nordfor liggende mur. Laget var fundsterilt. Det blev gennemgået med metaldetektor uden resultat.

Figur 9 Kulturlag umiddelbart syd for en mur. Laget formodes at være resterne af et stabiliseringslag til en nu fjernet brolægning. Københavns Museum 2013.

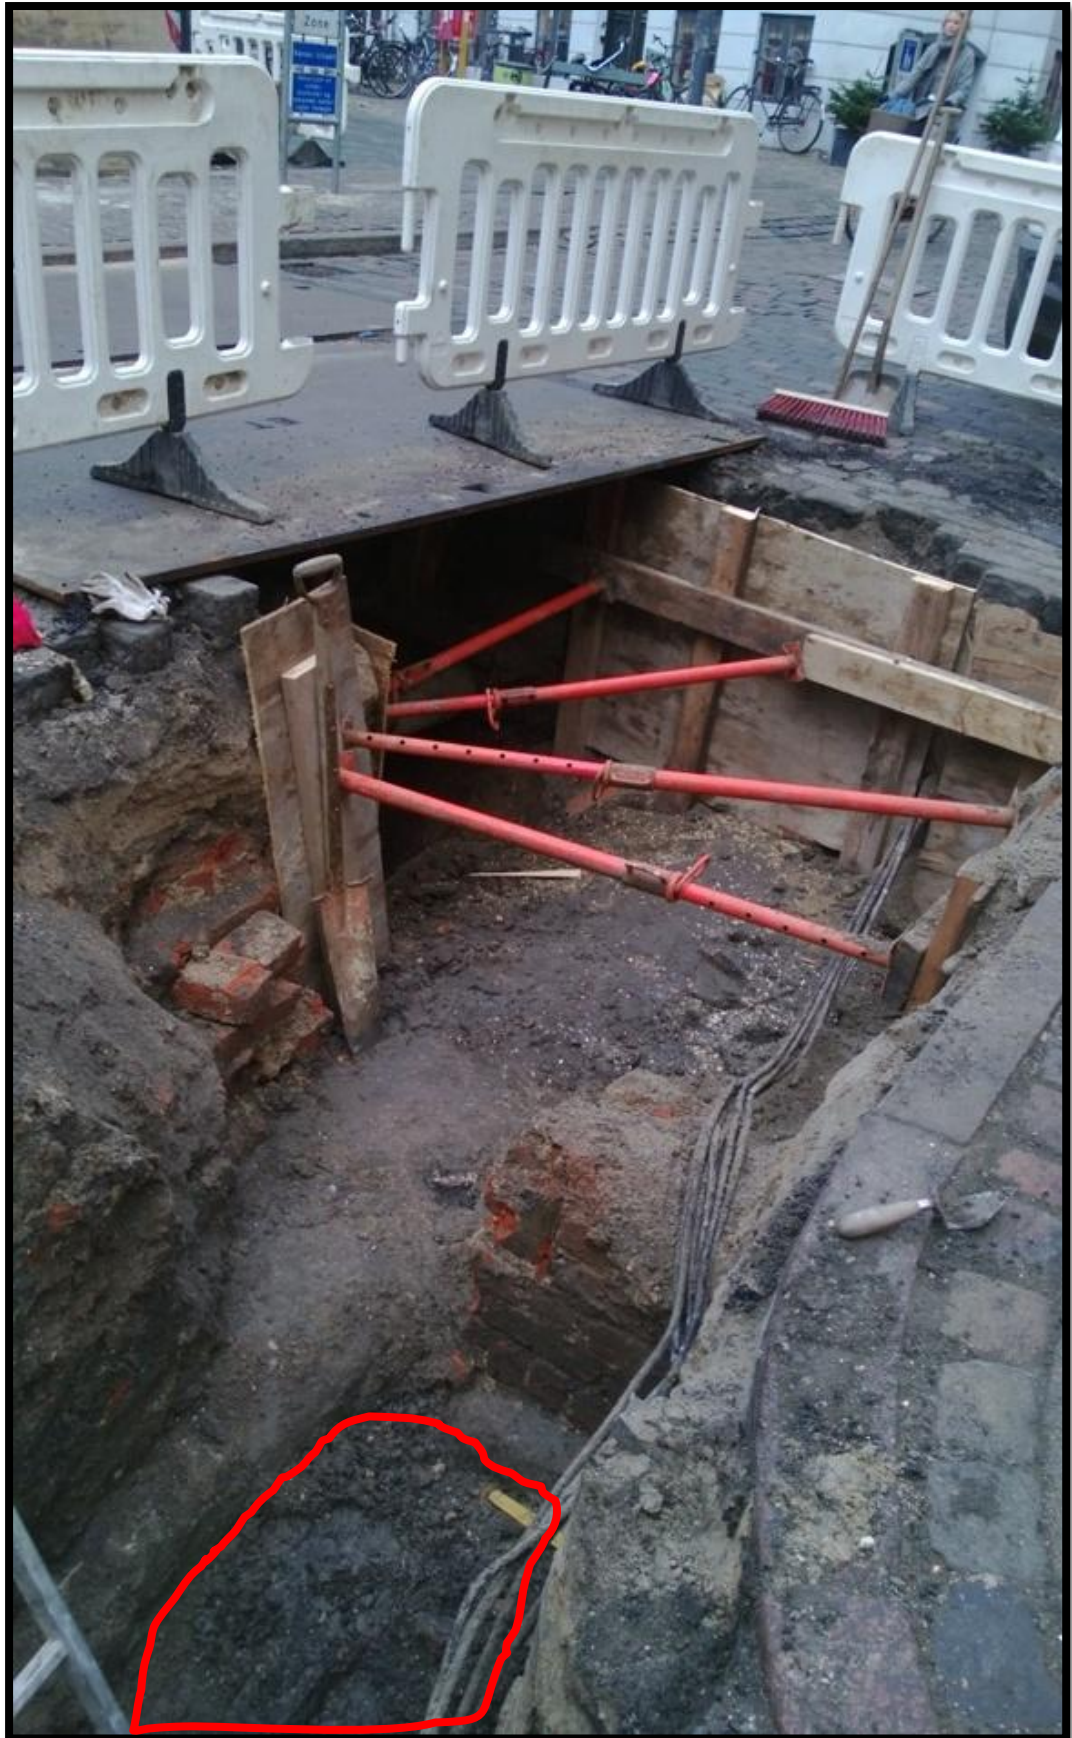
Figur 10 Den røde linje angiver laget med opfyld (S100008) der grænser op imod Murpartiet (S100002). Billedet er taget fra øst ind imod Gråbrødre torv. Københavns Museum 2013.

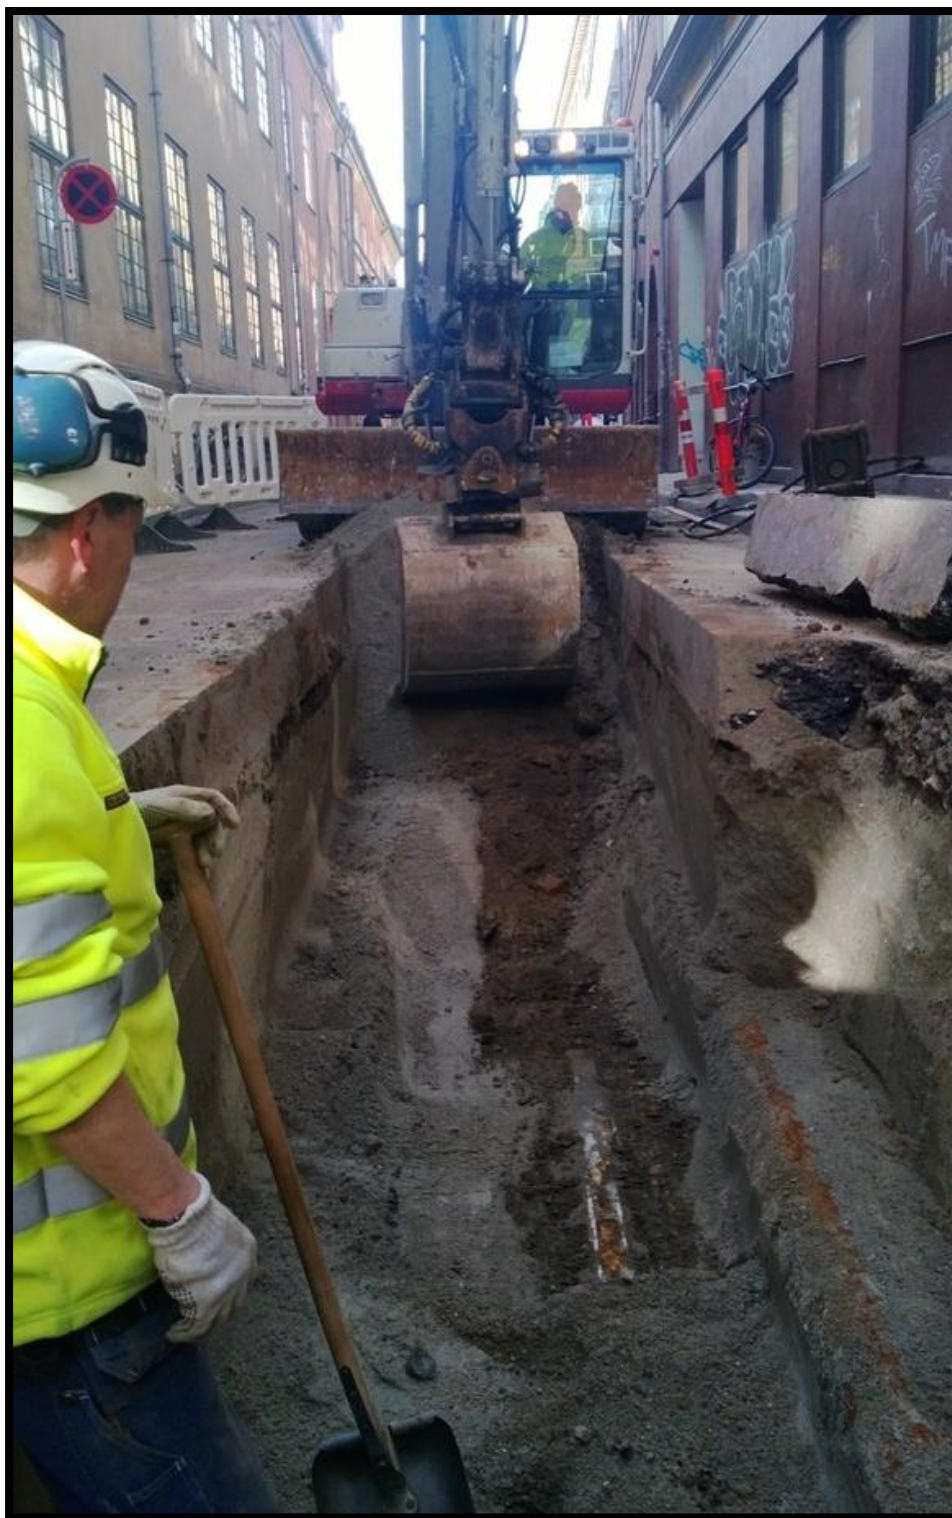
Løvstræde var forstyrret af moderne nedgravninger langs hele gaden, der blev gravet til en dybde af 1,5 meter.

Figur 11 Løvstræde er til en dybde af 1,5 meter forstyrret af moderne nedgravninger der er igenfyldt med stabilgrus. Gaden har igen arkæologisk interesse med mindre der graves dybere end 1,5 meter og den eventuelle dybde som rørene måtte have. Københavns Museum 2013.
