Jernbanegade

KBM 3998

Jacob Mosekilde

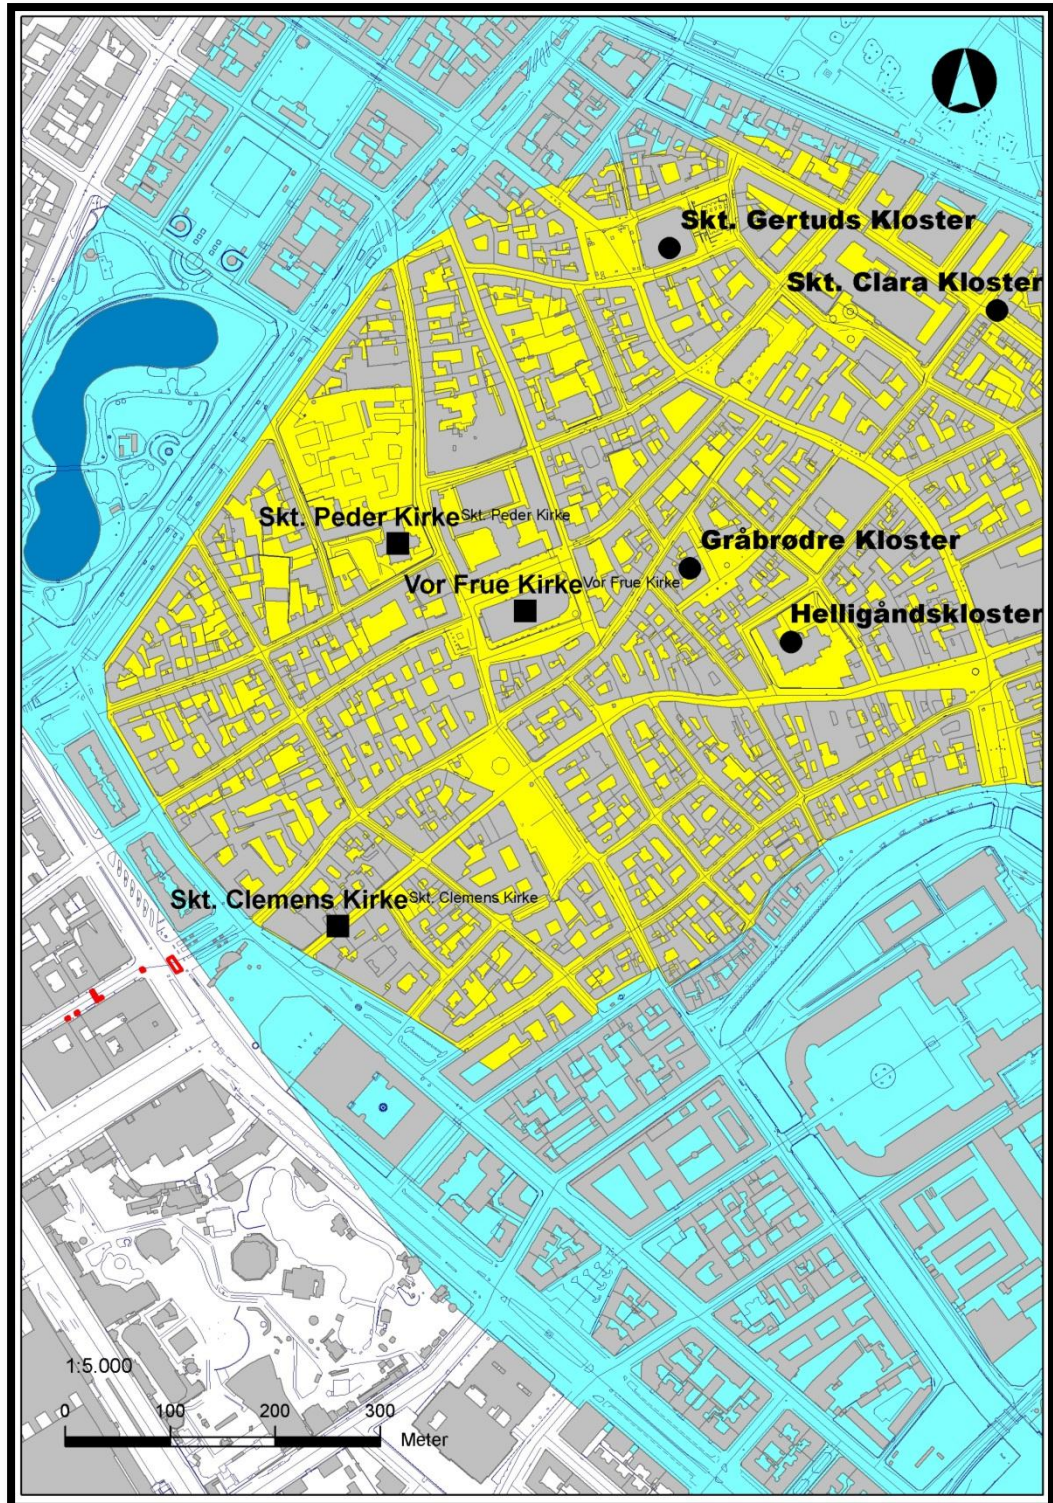
Figur 1 Oversigtskort over området. Den gule farve markerer middelalderbyen, som tidligere undersøgelser har defineret den. Det turkise område angiver renæssancebyens udstrækning frem til voldene bliver sløftet i midten af 1800tallet. Kirker er angivet med sorte firkanter mens klosteranlæg er markeret med sorte cirkler. De røde markeringer er områder, der er relevante for denne rapport. Københavns Museum, 2013.

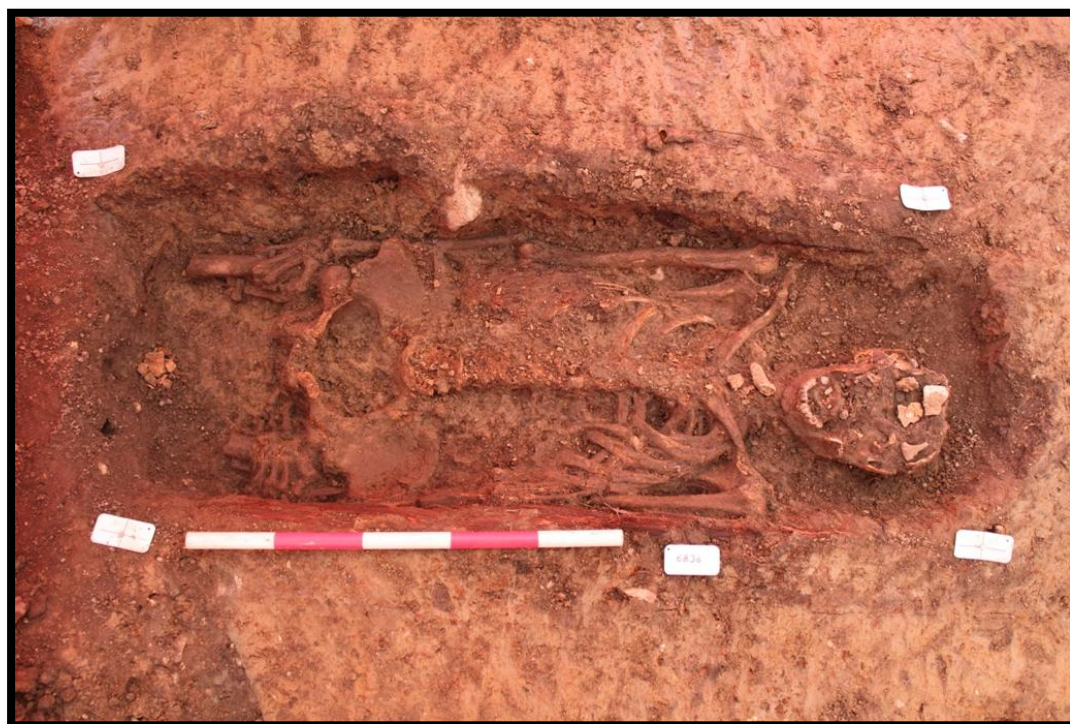
Figur 4 Tidlig middelalderlige Begravelse fra udgravningen til den nye metrostation på Rådhuspladsen KBM 3827. Københavns Museum, 2012.

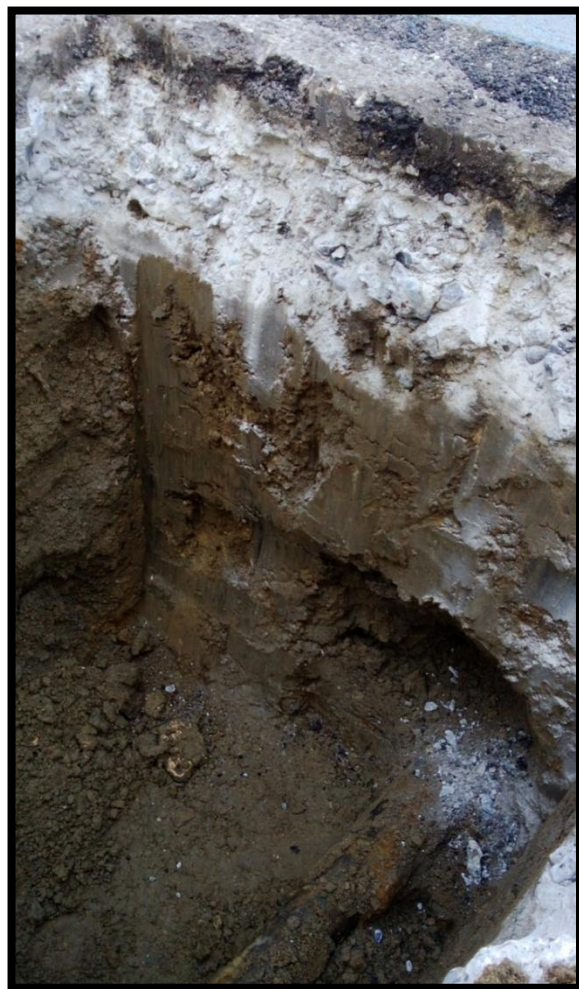
Der blev ikke gjort fund under arbejdet, hverken af anlæg eller genstande. Jorden forekom fuldstændigt steril. På grund af den ringe størrelse af hullerne, den lave dybde og det faktum, at der blev gravet i delvist forstyrrede jordlag, kunne det ikke konstateres med sikkerhed, om det var intakt undergrund eller påført jord, der blev gravet i. Alle profiler blev dog observeret for tegn på humane begravelser, eller andre kulturelt betingede aktiviteter, men uden resultat.

De ikke-vandpåvirkede sterile jordlag af gulbrunt ler, der blev registreret ved tilsynet, er med stor sandsynlighed *ikke* primært deponerede, men derimod undergrund der er blevet gravet op i forbindelse med udbygningen af voldkomplekset rundt om København i løbet af de efter-middelalderlige perioder. Den opgravede jord blev lagt op på de fremskudte skanser, der har ligget i en ring rundt om byen.

Figur 5 Eksempel på jorden der blev gravet i, Nedgravningen til gasrøret har skåret hovedparten af jorden i hullet. Københavns Museum, 2013
