KBM 4001 Kastellet, 3 stokke

Sankt Annæ Vester Kvarter (matr.nr. 66a), Kastels sogn,
Sokkelund Herred, Københavns Amt.

Sb-nummer 020306-171

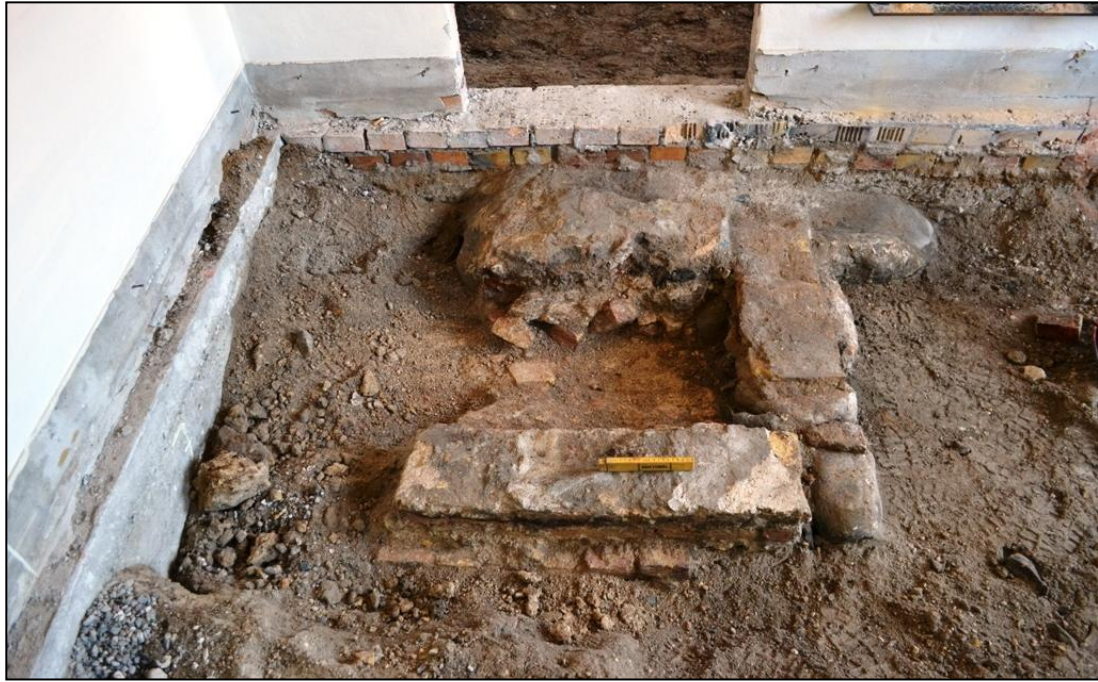
Figur 5. Fundamentsdelen S100060 fra dobbeltkaminen set mod syd i Rum 137.

Under det nuværende cementgulv i Rum 137 fandtes et anlæg S100060, der tolkes som sokkelresterne af en kamin (Bilag 1). Anlægget var funderet på natursten og opbygget af gule tegl, der lå i parallelt eller vinkelret forløb med de stående mure i retning N-S og Ø-V. To skifter af tegl var synlige i det opgravede niveau. Teglstene havde dimensionerne 21,5 x 10 x 5 cm. Oven på teglene og på nogle af de blottede natursten lå et kraftigt lag af gråhvidt kalkmørtel. Kaminens bundlag bestod af teglrester og brændt ler. Trækul og enkelte fiskeben og andre mindre dyreknogler kunne ses lokalt i kaminens varmepåvirkede bundlag (Fig. 12).

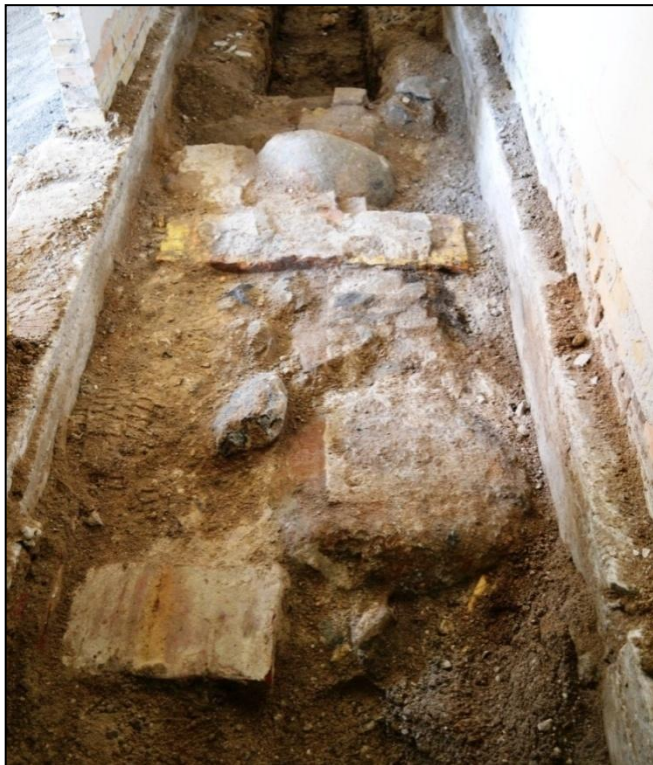
Figur 6. Fortsættelsen af dobbeltkaminen mod øst i stokkens mellemgang (S100061).

I mellemgangen ud for Rum 137 fandtes anlæg S100061, der tolkedes som samhörørende med S100060. Argumentation herfor er flugtende forløb af teglsten samt de to anlægs meget ens karakter.

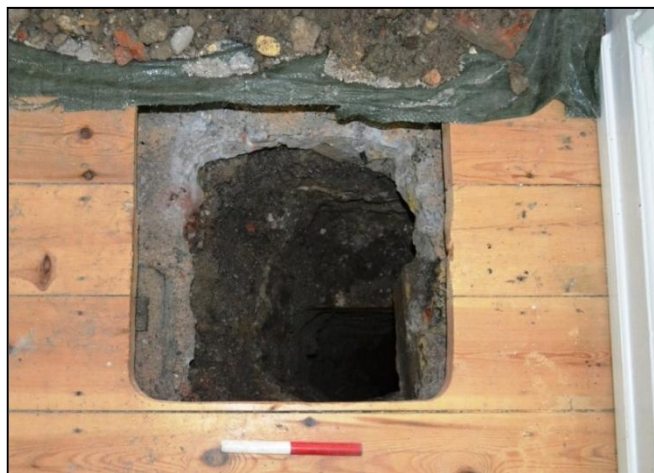
Figur 7. Sonderingshul A4 (Z100008) i Kommandantgårdens hovedbygning.

Der blev etableret seks sonderingshuller i Kommandantgården med størrelse 0,6 x 0,6 meter og med varierende dybde. lagttagesforholdene i de små huller var yderst begrænsede. Selv om der i flere tilfælde kunne iagttages forløb af teglsten, der formodes at være del af Kommandantgårdens fundament, var det ikke muligt at registrere disse nærmere. Den sandede fyldjord fra hullerne indeholdt en del teglstensfragmenter, men der blev ikke gjort arkæologiske fund.

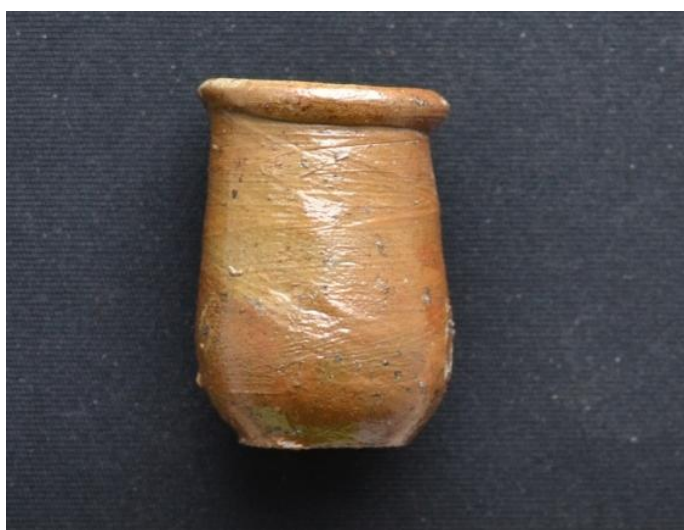
Figur 8. Salvekrukke? af rødbrændt keramik (F100041).

Glaseret rødbrændt lertøj forekommer i et antal på i alt 13 skår, og der er desuden en komplet miniature salvekrukke (F100041). Salvekrukken er 4,3 cm høj, næsten tøndeformet, og med udsvajet rand. Krukken fremstår i lys brun farve med en let grønlig nuance. Den er glaseret med en klar blyglasur både udvendig og indvendig, men glasuren er dog ikke nået helt ned i bunden på indersiden. På ydersidens bund er der tydelige spor af pottemagerens drejehjul. Krukken er ikke så omhyggeligt fremstillet og er en smule skæv. To udekorerede sideskår fra Rum 141 er glaseret indvendigt med klar blyglasur (F100042). Begge bærer tydeligt præg af sekundær varmpåvirkning idet de begge er sortsvedne, og på det ene skår er glasuren opboblet. Samlingen af små sideskår F100043 fra Rum 137 er opsamlet fra kaminens bundlag. Ligesom de større skår er de kun glaseret på indersiden med klar blyglasur. Flere af de små skår er tyndt gods på 2.5-3 mm, hvilket antyder at der snarere er tale om serveringsservice end solidt køkkentøj.

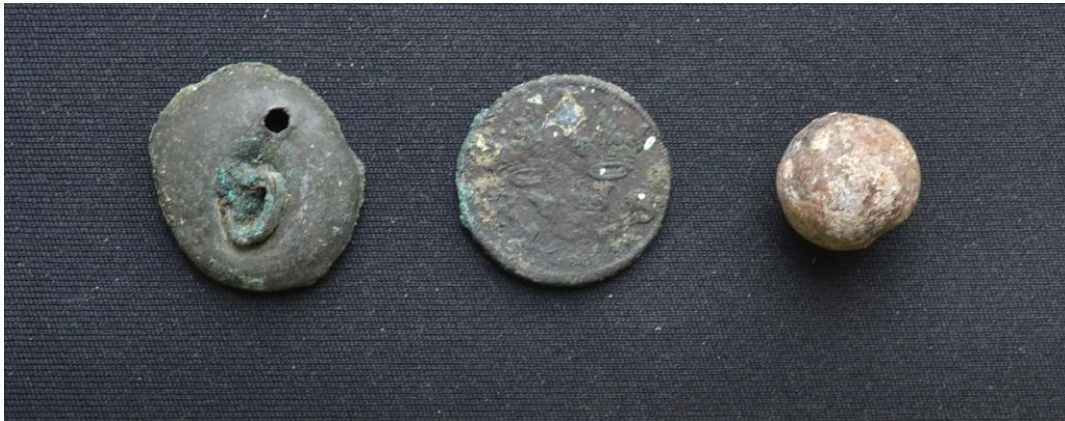
Figur 10. Kobberknap (F100048), svensk mønt (F100047) og musketkugle (F100046).

Der fremkom en enkelt svensk kobbermønt (F100047). Det drejer sig om en 1/6 ör slået under Karl XI (1660-1697). Forsiden fremstiller tre kroner med bogstaverne "C.R.S." og muligvis årstallet 1666. Bagside viser en løve under en krone og flankeret af værdien og bogstaverne "S.M." Denne type mønt er ret almindelig, og 1666-udgaven, som er den mest hyppige, blev slået i mere end 35 millioner eksemplarer.

En ubeskadiget musketkugle af bly fra Rum 141 afspejler lokalitetens militære karakter (F100046) og underdelen af en kobberknap med øsken (F100048) kan have siddet på en uniform.

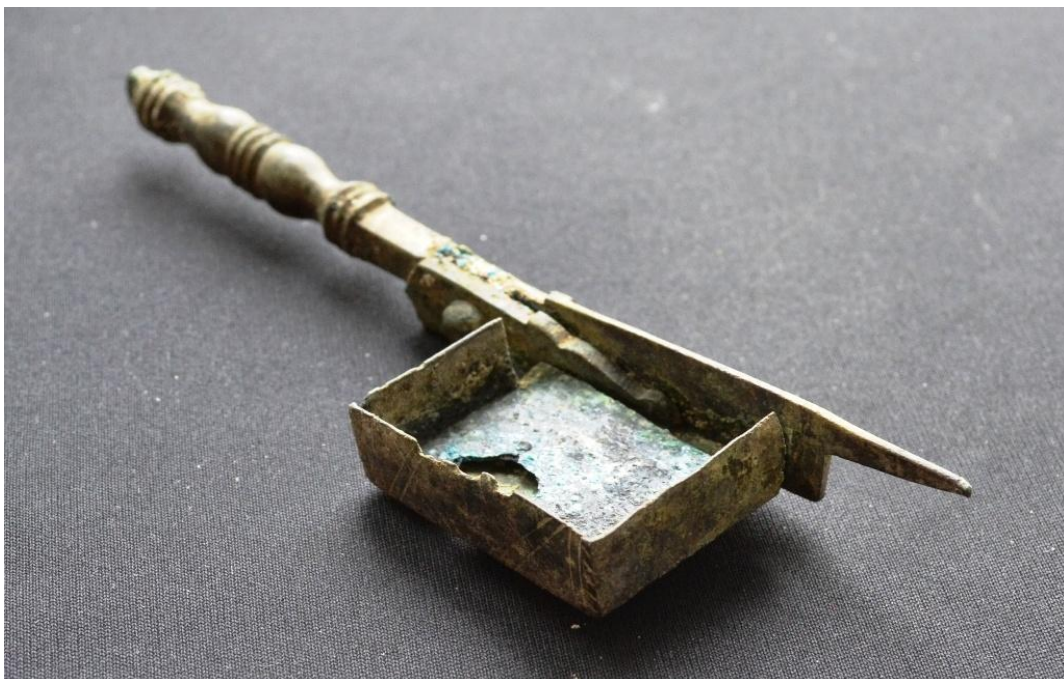
Figur 11. Vægesaks (F100049).

Et flot fund er en fint dekoreret vægesaks af messing eller en kobberlegering (F100049) (Figur 11). Saksens ene bevarede arm er profileret og er karakteriseret ved brede og smalle koncentriske vulster. Vægesaksens opsamlingsboks er dekoreret med indridsede, skråstillede og krydsende linjer.

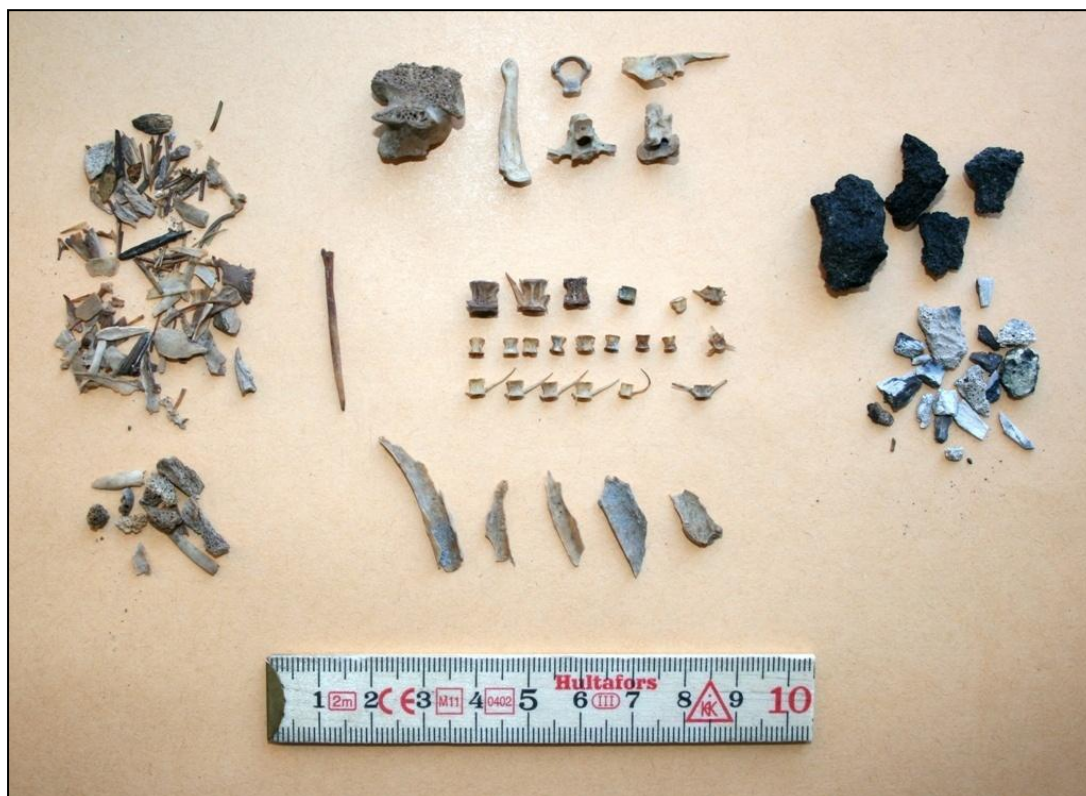
Figur 12. Samlingen af brændte og ubrændte knoglefragmenter fra kaminen i Rum 137 i Generalstok.

I kaminen S100060 blev der iagttaget små knoglerester, og det besluttedes derfor at indsamle en 1.5 liter jordprøve til screening på museet. Jorden blev vådsoldet igennem en si med 1 mm maskestørrelse. Solderesten blev derefter tørret og sorteret. Der fremkom en mindre samling af små brændte og ubrændte knogler, som blev kursorisk gennemgået for at skabe overblik over artsdiversiteten.⁵ Følgende arter og artsgrupper er identificeret:

- Pindsvin (*Erinaceus europaeus*), bækkenfragment, ringe bevaret.
- Fugl, ubestemt (formentlig mindre hønsefugl), vertebra.
- Fugl, ubestemt (hønsefugl i kyllingestørrelse, men ikke kylling).
- Pattedyr, ubestemt mindre art, ryghvirvel.
- Padde (*Bufo* sp.), halshvirvel.
- Seks uidentificerbare fragmenter fra større pattedyr og / eller fugle.
- Fisk, ubestemte mindre arter, vertebrae og ribben.

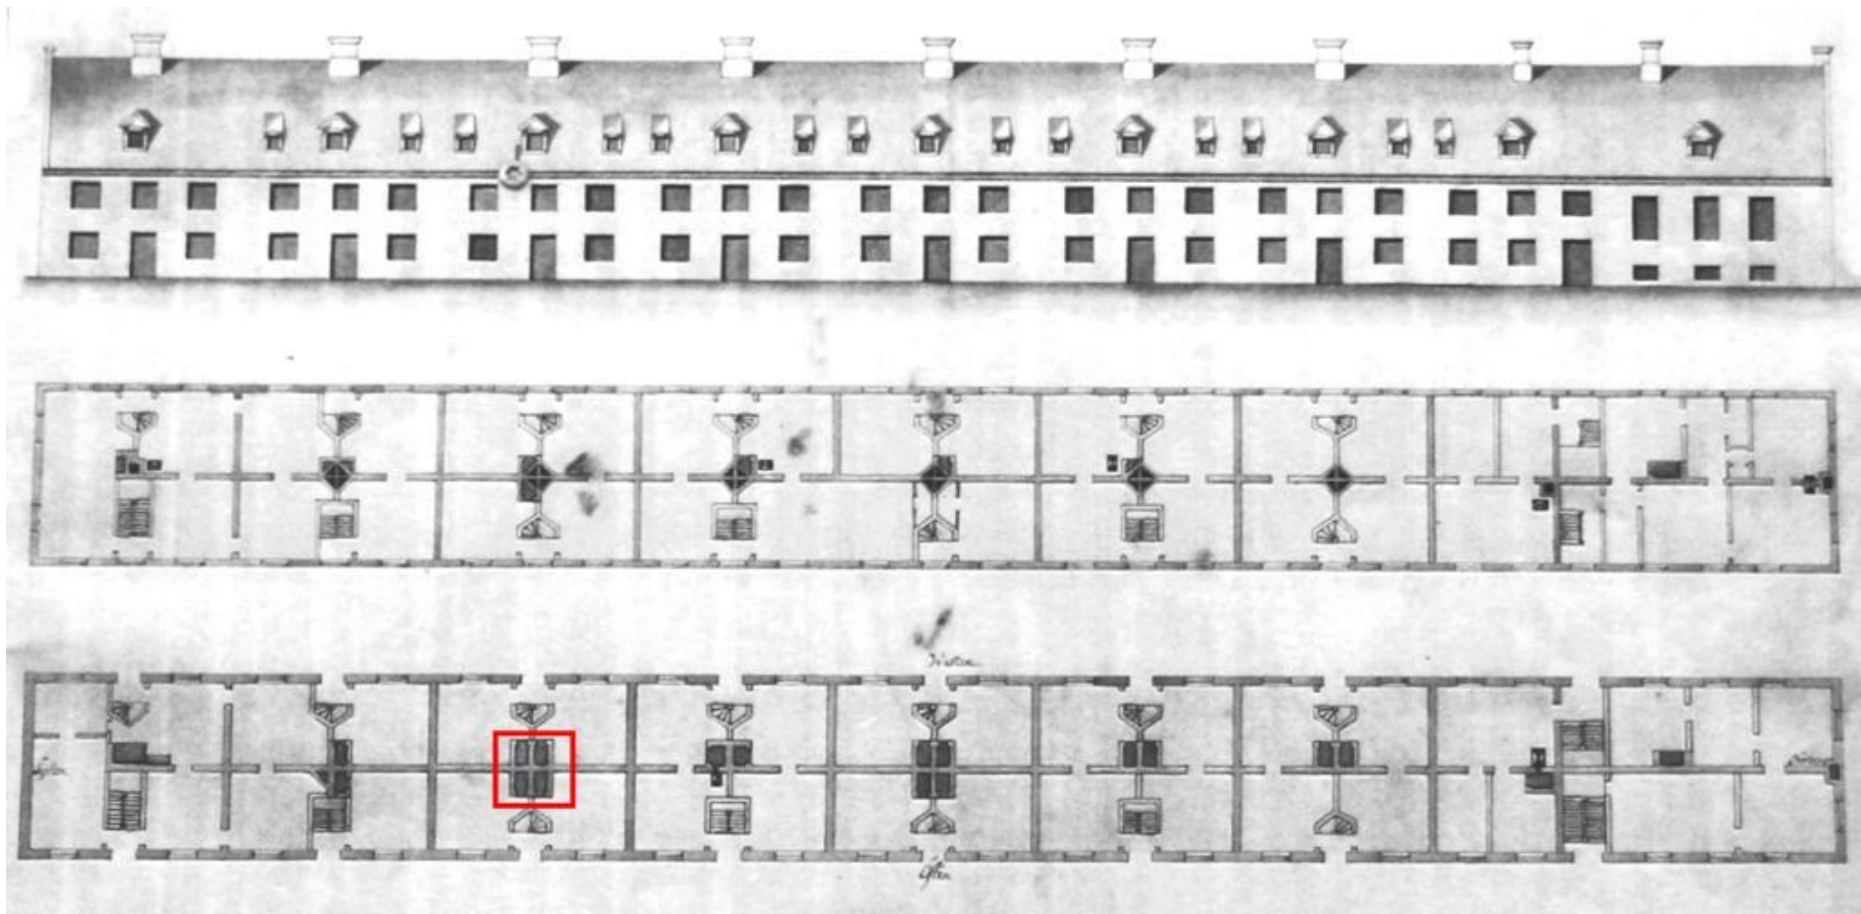
Bilag 3. Facade- og grundplan af stok fra 1728. Den markerede dobbeltkamin formodes at være S100060 / S100061.

En grund- og profilplan over stokkene fra 1728 viser, hvordan kaminer var placeret i bygningens længdeakse (Bilag 2 & 3). Nogle af kaminerne var orienteret mod henholdsvis øst eller vest, mens andre var dobbelte, således at den samme kamin kunne bruges i rummene på hver side af stokkens længdeakse. Et tegnet tværsnit af bygningen antyder, at funderingen af stokkens kaminer har samme dybde som de bærende ydervægge, og etablering af sonderingshuller langs Artilleristoks yderfacade bekræfter en begrænset sokkeldybde på ca. 60 cm (KBM 3997).

Den nuværende rumfordeling stemmer nogenlunde overens med bygningens oprindelige grundplan, og det er derfor muligt at sammenligne de fundne anlæg med de strukturer i bygningen, der var i funktion fra den anden halvdel af 1600-tallet og fremefter. På baggrund af en sammenligning med grundplanen fra 1728 tolkes S100060/S100061 derfor som resterne af en dobbeltkamin med tilhørende skorsten (Bilag 2 & 3).
