# KBM 4006 Studiestræde Fjernvarme

Studiestræde, Københavns Sogn, Sokkelund Herred,  
Københavns Amt

KUAS j.nr. 2013-7-24.02/KBM-0013

# 1 Abstract

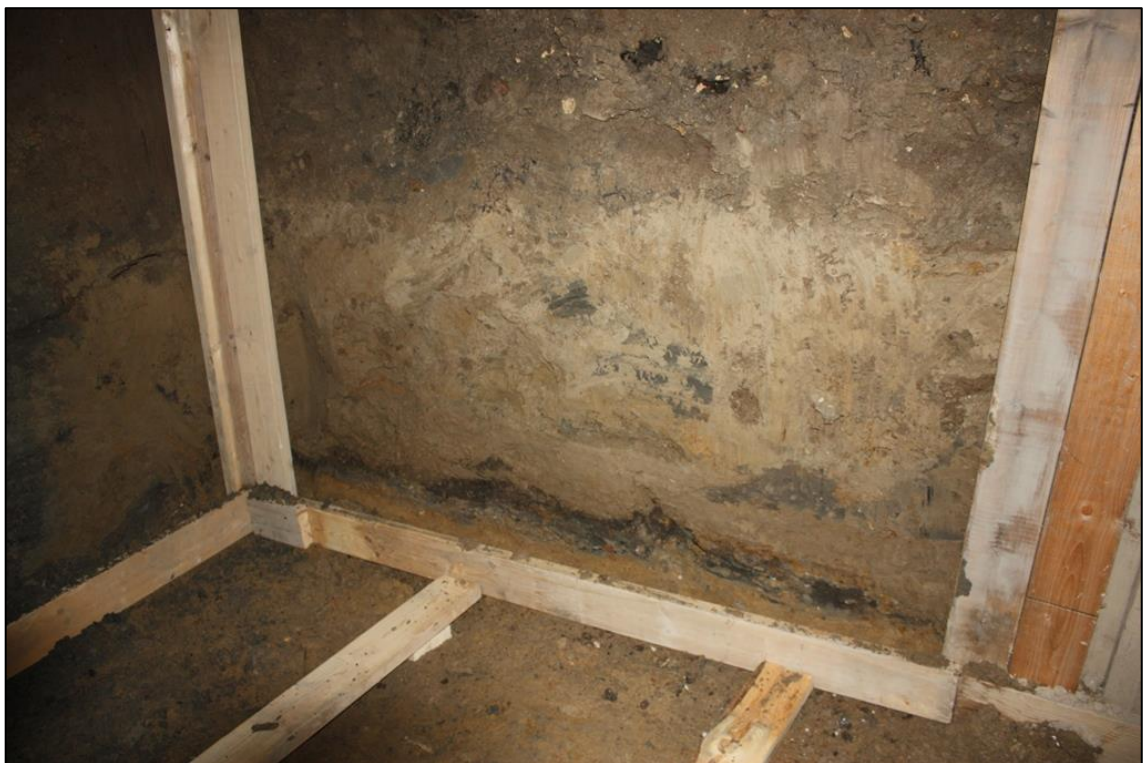
Figur 5. Natudgravning. Foto: Københavns Museum.

Entreprenørarbejdet udførtes med en 12 tons gravemaskine samt ved håndkraft, mens det arkæologiske arbejde ved arkæologiske kontekster udførtes med spade og graveske, hvor dette skønnedes sikkerhedsmæssigt forsvarligt. En stor del af arbejdet blev udført om natten, især den del, der foregik i H. C. Andersens Boulevard og vest herfor. Det meste af tiden var der én arkæolog til stede, men når det var nødvendigt, var der to.

Udførelsen af det arkæologiske tilsyn besværliggjordes i betydelig grad af byherres arbejdsforhold, der må betegnes som sikkerhedsmæssigt problematiske. En stor del af entreprenørarbejdet udførtes som natarbejde, hvilket også er problematisk for det arkæologiske arbejde. Disse forhold har givetvis haft betydning for de arkæologiske registreringer og resultater.

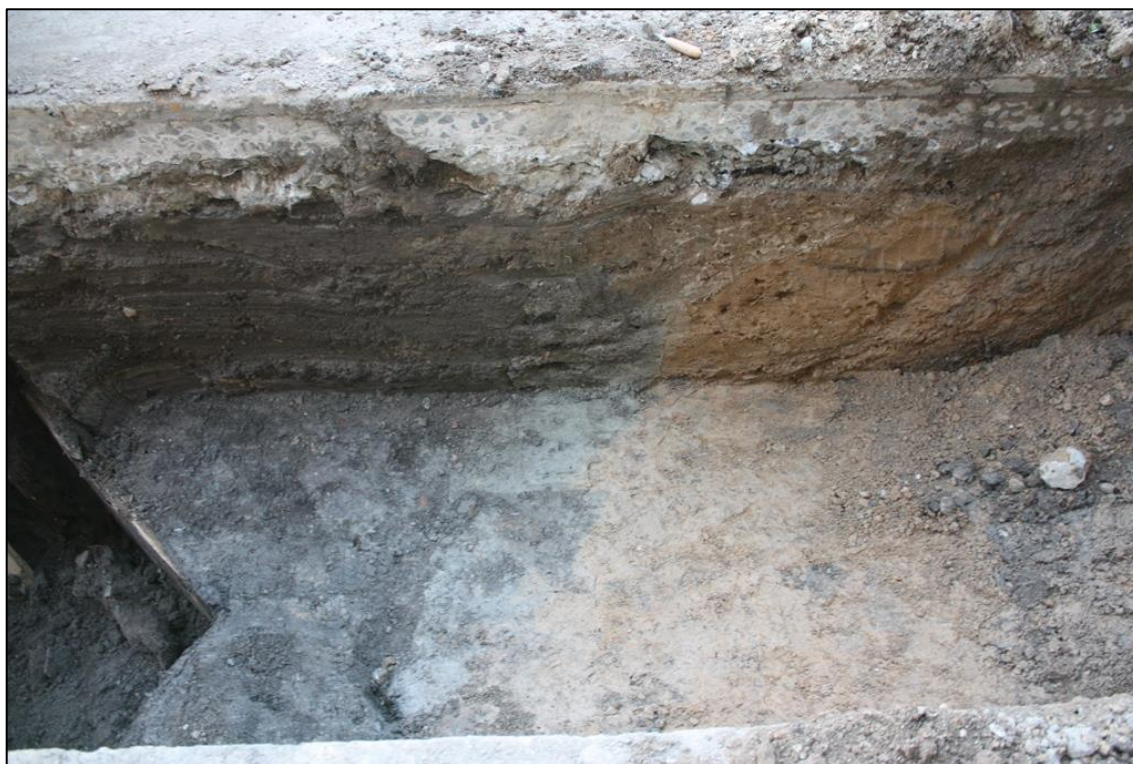
Figur 6 Voldgrav SC 1083 og lag SD 1056 og SD 1123

I den østlige ende af feltet registreredes nogle organiske fyldlag (SD 100001, SD 1056), der tolkes som opfyld i den post-middelalderlige voldgrav (anlagt efter 1670). Disse lag indeholdt en del kulturmateriale, men ikke i de mængder, der sås i opfyldningen af den middelalderlige voldgrav. Den indre kant af nedgravningen (SC 1083) til den yngre voldgrav, blev også iagttaget i feltet. Dette var ikke en egentlig nedgravning, da det viste sig at det materiale (SD 1123), som voldgraven var "nedgravet" gennem og som syntes meget sterilt, faktisk

var materiale fra den yngre vold, der var eroderet ned i voldgraven. Dette blev erkendt, da det kunne ses at materialet overlejrte de øverste fyldlag i den middelalderlige voldgrav (SD 1100), hvilket indikerer at volden fra 1670 var placeret delvist henover den tidligere voldgrav.

1056		Deposit	-	6,1	2,8	2	Voldgrav opfyld.	Stort lag. Meget spættet, men jævnt, homogen kontekst. Ikke meget at finde heri - Ligner bevidst opfyldning af måske vandaflejret materiale dumpet i voldgraven som opfyld.
1074		Træ struktur	NW-SE	0,16	0,04	1,22	Plank	<input checked="" type="checkbox"/> To planker sat lodret i jorden, måske de var sat der før voldgraven blev fyldt. Formålet med plankerne er ukendt, men de kunne tilhøre nærliggende bygning (se 1039, 1048 & 1052). Strukturen fortsætter nedefter under udgravningens bundgrænse, som er 2,5 meter under gadeniveau.
1083		Cut	N-S	2			Voldgrav	Christian d. IVs voldgrav. Baseret på fundmaterialet er skal denne placeres

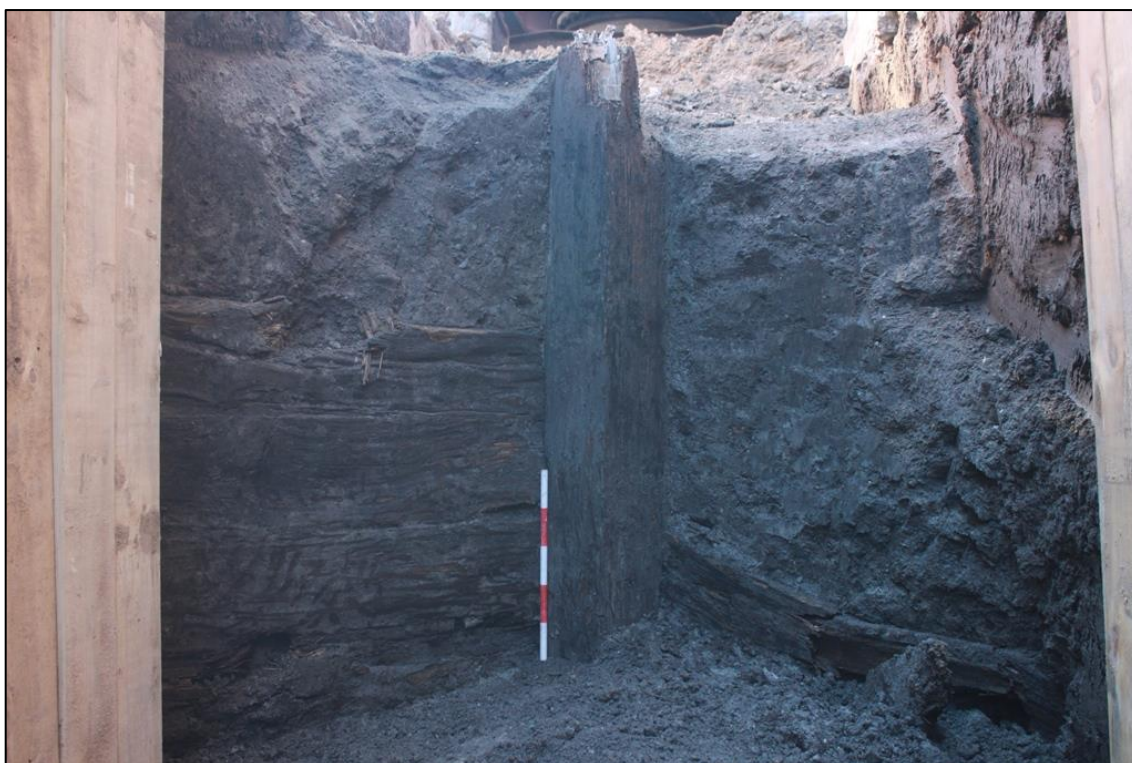
Figur 7 Struktur Gruppe 3 (set fra sydvest)

En træstruktur (Gruppe 3) blev set i den post-middelalderlige voldgrav (Gruppe 2). Denne struktur var dannet af flere elementer (ST 1039, ST 1048, ST 1052 and ST 100012). Tilsammen dannede disse en træ-”kasse” med fire store, kvadratiske stolper i hjørnerne og plankevægge placeret mellem disse, hvilket formede en 2,3 m x 1,7 m kasse. Højden/dybden på strukturen var ikke erkendbar, da bunden af den ikke blev set, men den var mindst 1,8 m. Strukturens funktion er usikker. Den kunne repræsentere en slags spuns-konstruktion, der gjorde det muligt at føre tilsyn med trævandrør, der lå i et dybere niveau (sådanne blev dog ikke set), på samme måde som det blev set på Rådhuspladsen i Area 4 (KBM 3827). Dette kan dog kun ses som en mulighed. Det står klart at strukturen må dateres til efter 1670, baseret på dens placering i den yngste voldgrav. Det er også muligt at strukturen skal henføres til perioden efter voldgraven var opfyldt løbet af 1800-tallet. Det var ikke muligt at afgøre, hvorvidt opfyldslagene var opbygget omkring strukturen, eller om de var gennemskåret ved anlæggelsen af denne, så den relative datering kan ikke fastslås.

100012		Træ struktur	NE-SV	2,02	0,76	1,44	Væg	Trævæg bestående af kantstillede planker, holdt på plads af en stolpe. Danner en træ-"kasse" i voldgraven. Ukendt funktion. Måske en brønd eller blot afstivning eller spuns, der kunne sikre adgang til eksempelvis trævandrør.
100013		Cut	NV-SE	-	-	-	Voldgrav	Nedgravning til Middelalderlig voldgrav, med SD 1100 heri. Nedgravningens kanter blev ikke se, hvormed placeringen er ukendt.
100014		Disturbance					Ledninger	
100015		Sten struktur	-	0,65	0,65	0,5	Sten struktur	Stenstruktur af ukendtfunktion. Muligvis spor af en tidligere væg.
