Nikolaj Plads 10

KBM 4014

1 Resume

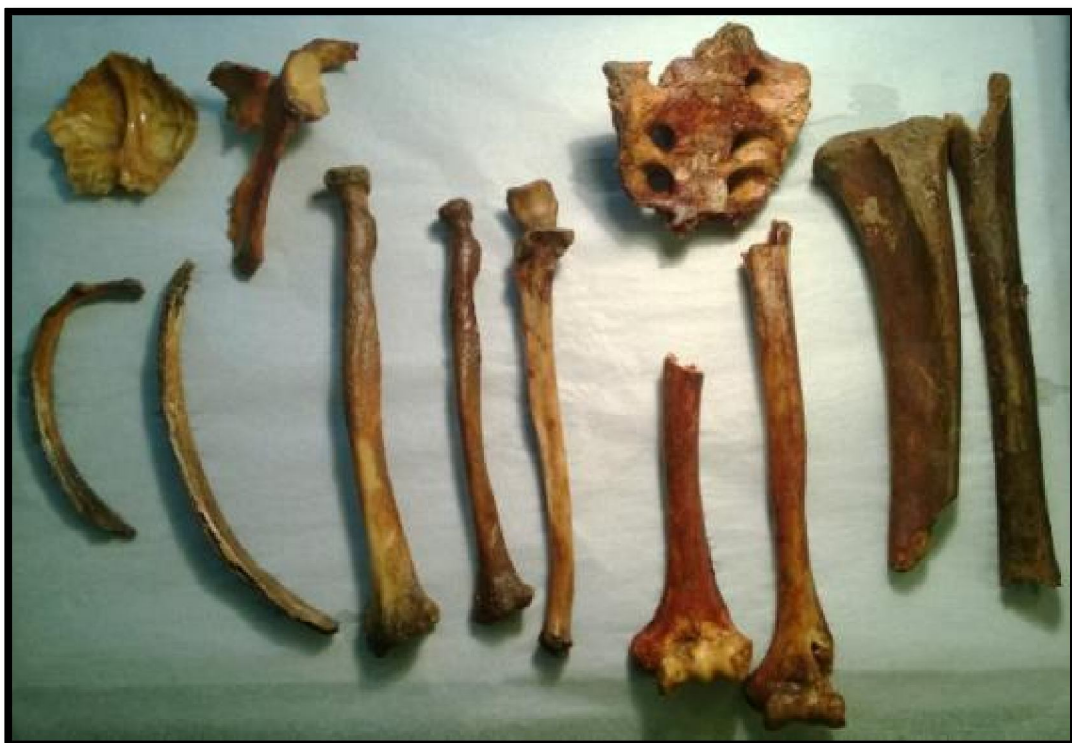
Figur 4 Det humane knogleelementer der blev til varetaget til gennedlæggelse. Københavns Museum, 2013.

Arme-, ben-, hofte- og kranielementer blev indsamlet og medtaget til gennedlæggelse. Knoglerne var enten fragmenterede eller manglede epifyser og egner sig ikke til videre undersøgelser. Der blev registeret et minimum antal af individer på 3 (MNI:3), hvoraf et individ var juvenil. Det var ikke muligt at kønsbedømme elementerne. Det humane knoglemateriale er tydeligt sekundært deponeret og formodes at stamme fra begravelser, der er blevet forstyrret ved anlæggelsen af de første kloakrør. Der var ingen indikationer på bevarede begravelser af fostre eller spædbørn op imod kirkens mur, som det blandt andet forekommer på Trinitatis kirken⁵.
