KØBENHAVNS MUSEUM 2015

# KBM 4041 Bredgade 68-70

## 1 Abstract

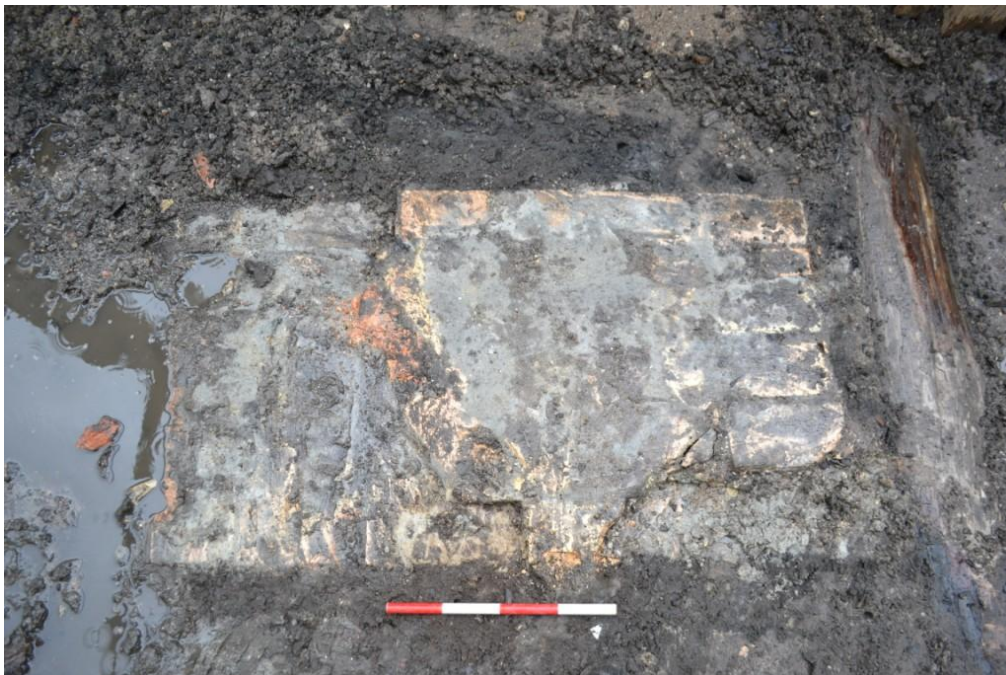
Figur 8. Teglstensfundament S100006 og til højre herfor trævandør S100007.

Der fandtes to partier af et 58 cm tykt teglstensfundament, opbygget af gule, rød/flammede teglsten med dimensionerne 21,5 x 10,2 x 4,5 cm. Den øverste del af fundamentet lå 1,54 meter under nuværende brostensbelægning. Imellem skifterne og de enkelte teglsten sås en grålig, fast mørtel. Enkelte skifter blev bortgravet i grøften indtil anlægskoten og det er usikkert, hvor meget af fundamentet som stadig er bevaret.

Trævandrør løbende i NNØ-SSV retning. Vandledningen blev formentlig etableret i forbindelse med grundlæggelsen af Frederiksstaden i midten af 1700-tallet, og ledningen opfattes som indtænkt i denne bebyggelse fra dennes grundlæggelse. Til hvem, den har leveret vand, vides ikke, da ingen stikledninger eller lignende er identificeret. Potentielt set kan den således have leveret til både Frederiks Hospital eller til parcellen umiddelbart nordfor.

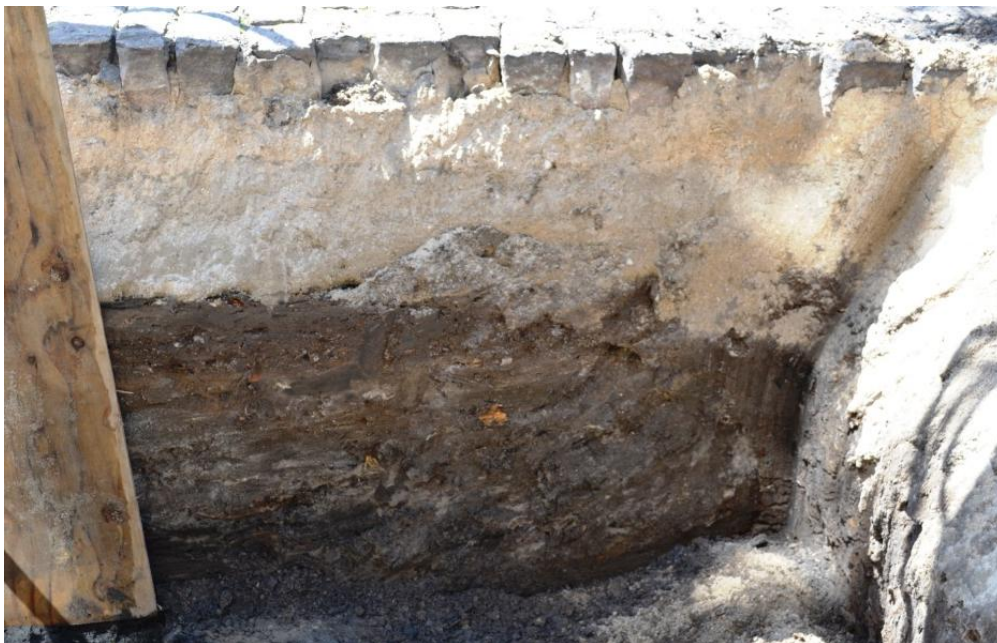
Figur 9. Kulturlaget S100009.

Brun, homogen sandet jord med moderate mængder af skår fra jydepotter, rødbrændt kohornsbeamalet keramik, stentøj, kinesisk porcelæn samt fragmenter af klare drikkeglas. Desuden var bevaringsforholdene særdeles gode for organiske materialer, såsom læder og knogler. Der er ikke tale om et heterogent affalds- eller opfyldslag med møddingsrester, byggerester, større koncentrationer af genstande, etc.
