KØBENHAVNS MUSEUM, 2016

# Larslejsstræde

KBM4048

Københavns Museum førte et arkæologisk tilsyn i forbindelse med at HOFOR skulle etablere fjernvarme på Larslejstræde fra nummer 2 til nummer 13 samt i baggårdene til Larslejstræde nummer 2 og Sankt Peders Stræde 10-12A. Det aktuelle område dækker delvist arealet, hvor den tidligere pestkirkegård tilknyttet Skt. Petri Kirke var placeret. Kirkegården var i brug i perioden 1711-1760. I forbindelse med tilsynet blev der ikke afdækket bevarede grave eller rester af humane skeletter. De registrerede lag, hvoraf enkelte kan stamme fra kirkegården, var relativt forstyrrede af senere byggeaktivitet (1700-1800-tallet). Flere fundamenter blev afdækket sammen med et omfattende og varieret fundmateriale.

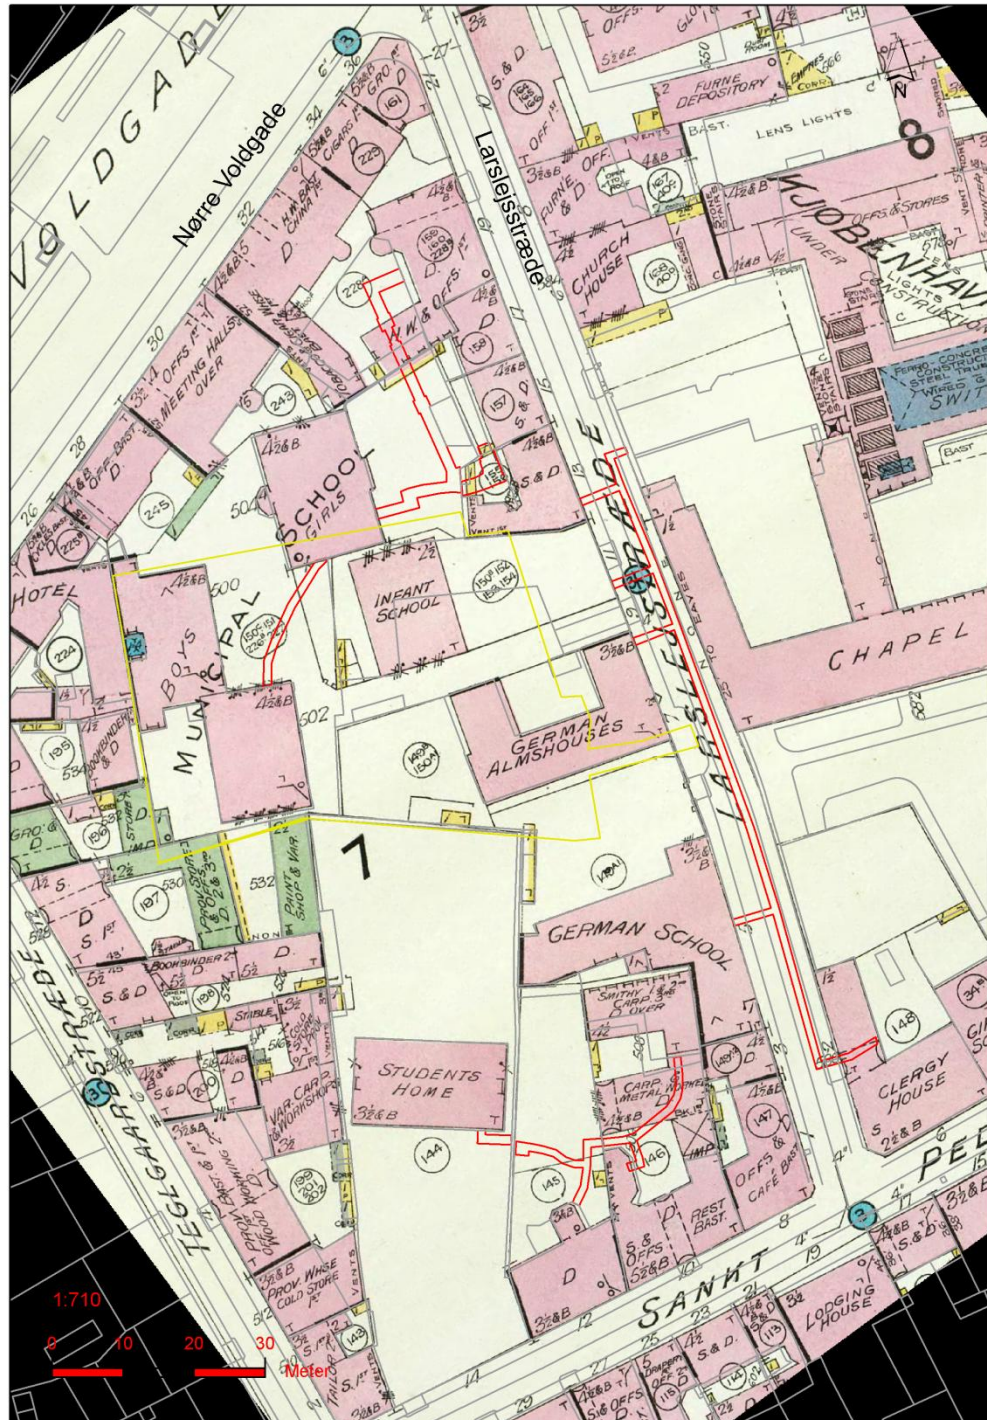
Figur 5. Området som det så ud i 1908. Tætheden af bygningerne er langt større end på Geddes kort fra 1757 (fig. 4). Grøfterne er markeret med rødt og pestkirkegårdens udbredelse er markeret med gul streg. Forsikringskort fra 1908. Kort: Det Kongelige Bibliotek.

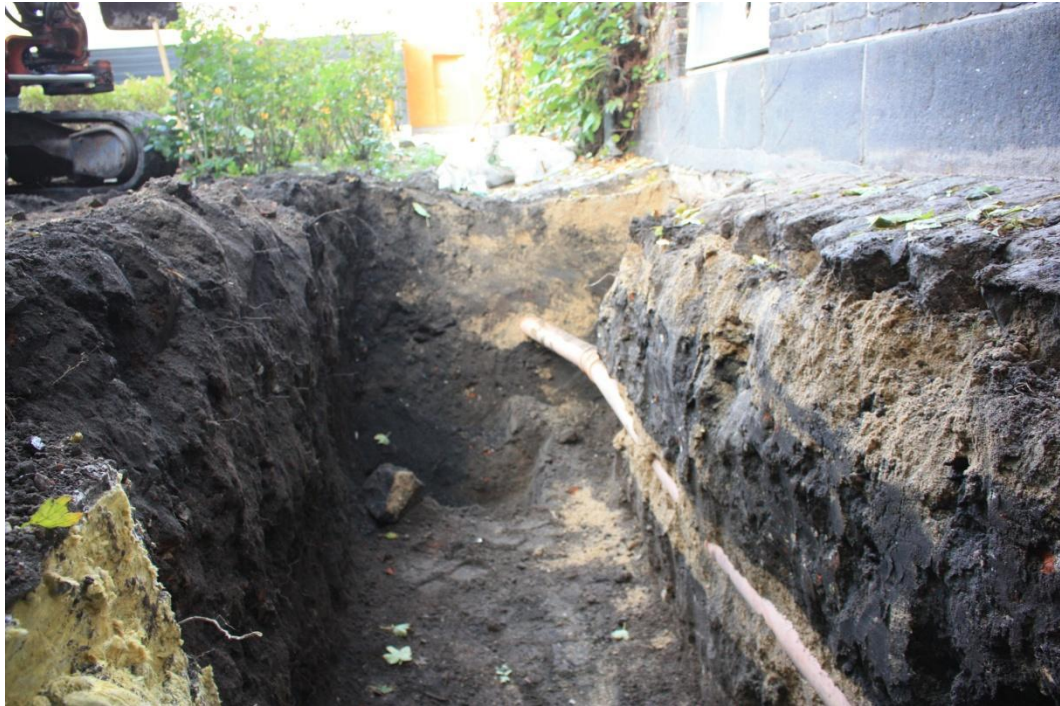
Figur 7. Grøft 100001 foran Valkendorfs Kollegium.

Grøften blev gravet på sydsiden af Valkendorfs Kollegie i Skt. Peders Stræde 14. Som nævnt tidligere lå det oprindelige kollegium med et forhus ud mod gaden og en auditoriebygning med have længere inde på grunden. Dele af begge bygninger blev afdækket på den sydlige del af grunden i 1929 og 1952. Grøft 100001 lå nord for det tidligere undersøgte område. Derfor antages det, at grøften blev anlagt i den nordlige del af den oprindelige have bag auditoriebygningen.

Dybden af grøften var ca. 1,25 m og den var generelt forstyrret af nedgravningen til et PVC-rør. Foruden den moderne brolægning S100010 og sættelaget S100004, var de to mest dominerende lag opfyldslagene S100002 og S100006 primært bestående af humøst jord med brokker og enkelte dyrekogler. Begge minder meget om området *havejord*. Der er ingen daterende fund fra grøften.

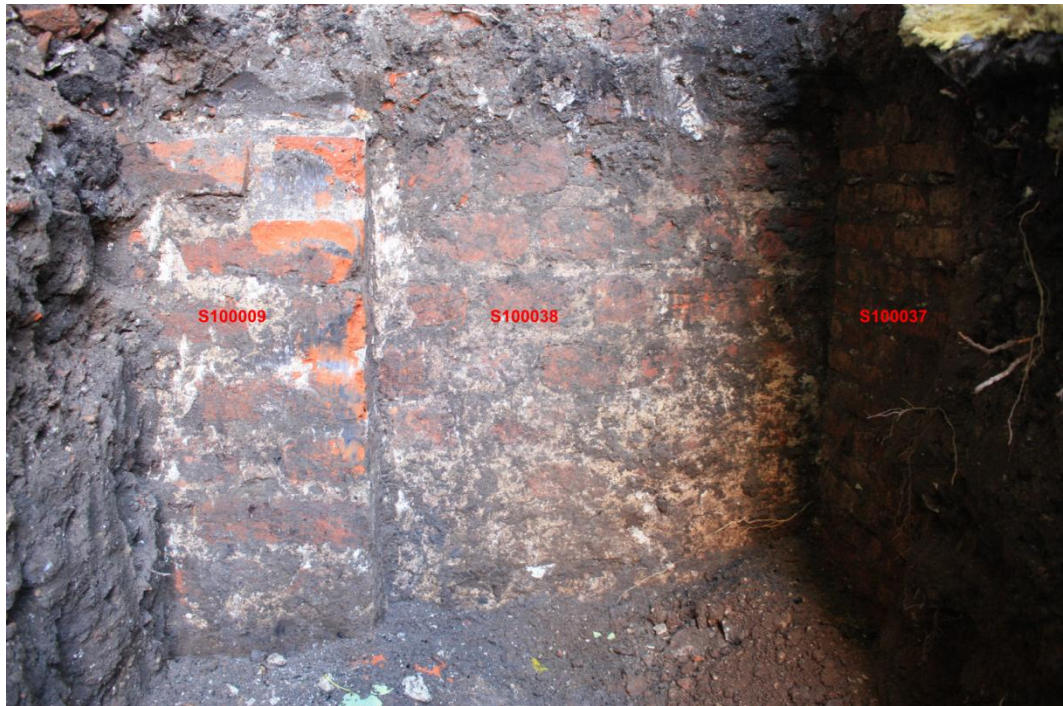
Figur 9. S100009, S100037 og S100038 (mur i skellet ind til Skt. Peders Stræde nr. 12). Set mod vest.

Grøften stødte mod øst op til en mur (S100038), der står i skellet ind til Skt. Peders Stræde nr. 12. I grøften var der 9 skifter bevaret og muren fortsatte op efter. Denne mur er støttet af S100009 og S100037. Formentlig er S100009 og S100038 samtidige, da de begge anvender næsten samme størrelse sten hhv. 25x13x10 cm og 22x13x8 cm (næsten *renæssanceformatet* 24x11x7cm) (fig. 9). Skiftegangen er krydsskifte, som anvendes i Danmark fra midten af 1500-tallet. Desuden var der en tydelig fortanding imellem de to murpartier, selvom S100009 var borthugget øverst.

S100037 består af 15 skifter af gule tegl, 17x11x4,5 cm – formentlig flensborgsten fra 1700-1800-tallet – som støtter S100038 uden at der er en egentlig fortanding (fig. 9 og 10). S100009 og S100038 er opført først, måske 1600-1700-tallet og på et senere tidspunkt er S100037 kommet til.

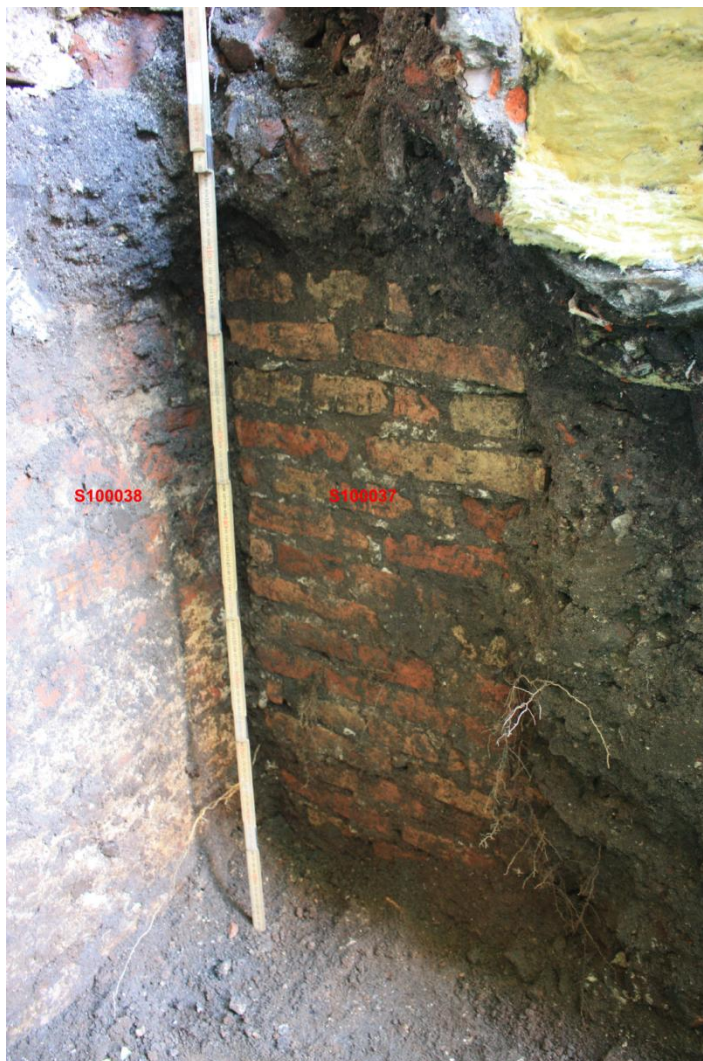
Figur 10. S100037 og S100038.

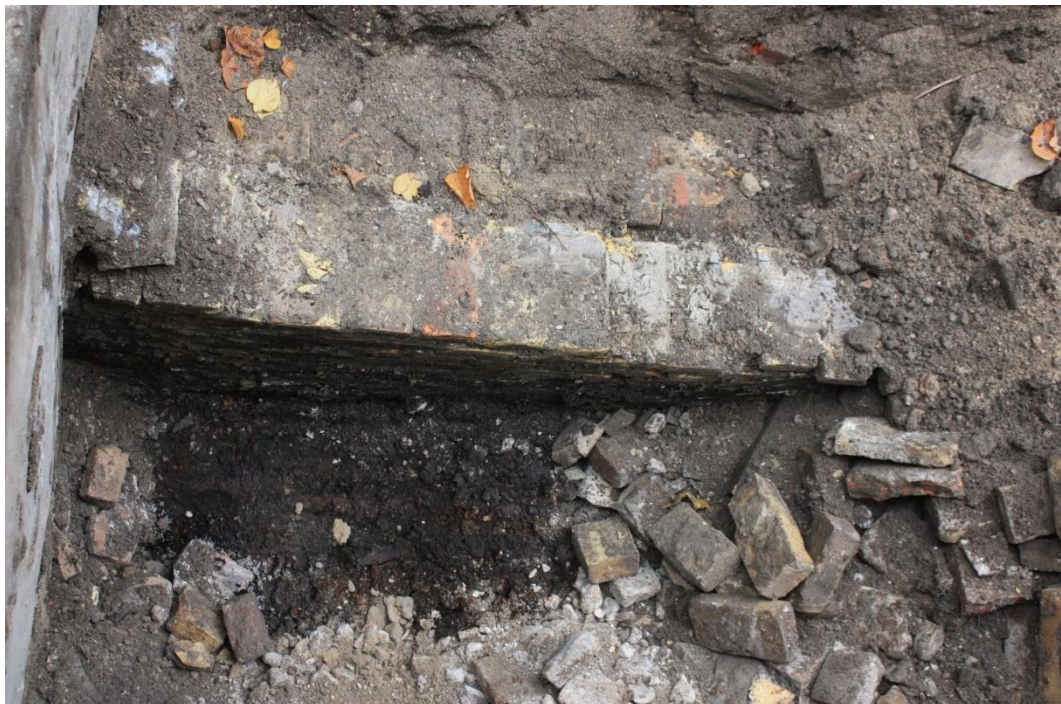
Figur 6. S100161 set oppefra. Murpartiet har haft et forløb gående Ø-V.

Grøften lå i baggården til Skt. Peders Stræde 10. Her blev der ikke fundet nogen genstande i opfyldet S100157. Der er ikke mange brokker i opfyldet, selvom flere bygninger i gården er revet ned. Raseringslagene må være gravet af i forbindelse med nedrivningen af den bygning som omkranser store del af gården mod nord og øst (fig. 7). Det eneste spor efter en bygning var S100161, et murparti i gult tegl, to sten bred og med varierende skiftegang. Det målte sammenlagt 156x40 cm. Murpartiet lå lige øst for skellet ind til nabogrunden med nr. 12. Opmuringen virkede interimistisk, da der tilsyneladende ikke var nogle binder mellem de to forløb af teglsten. Det er muligt, at muren stammer fra bygningen, måske en lettere bygning, som ses på forsikringskortet fra 1908 markeret "carp. metal worker" (fig. 7). Det fremgår altså, at bygningen har huset både tømmer- og metalarbejde.

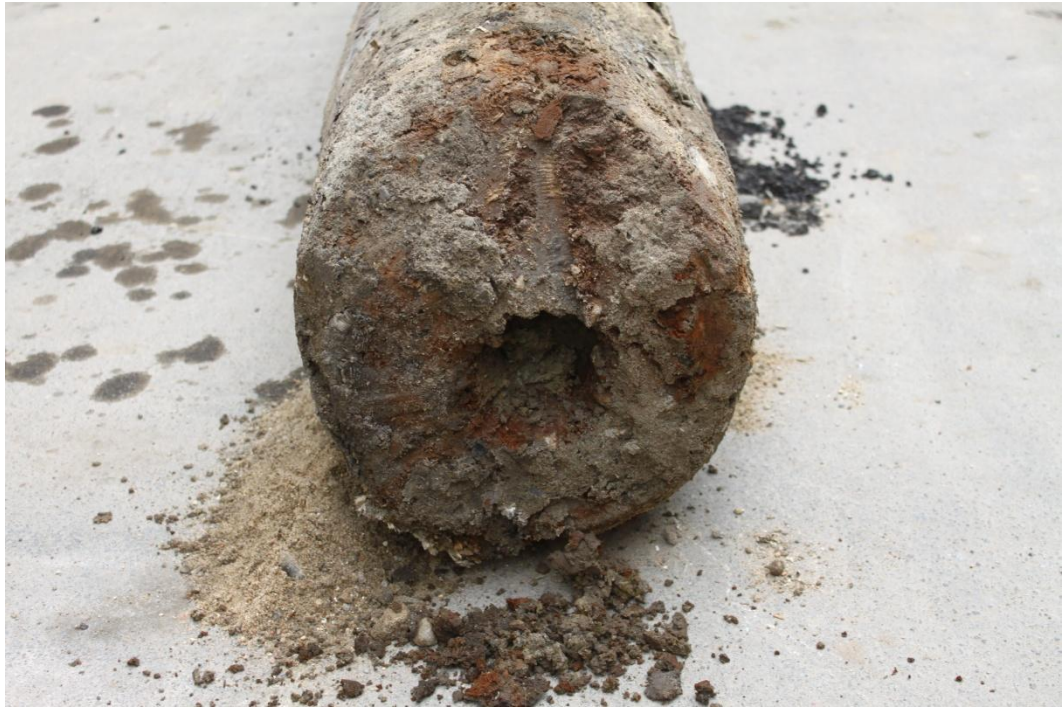
Figur 12. Del af trævandørret S100028. Den ydre diameter er 30 cm.

I grøften som løb langs med Larslejsstræde, fremkom der et trævandør S100028, som kunne følges tre steder; resten var forstyrret af moderne anlægsarbejde. De få genstandsfund som blev indsamlet fra det omrodede opfyldslag S100163 dateres til perioden 1600-1800-tallet.

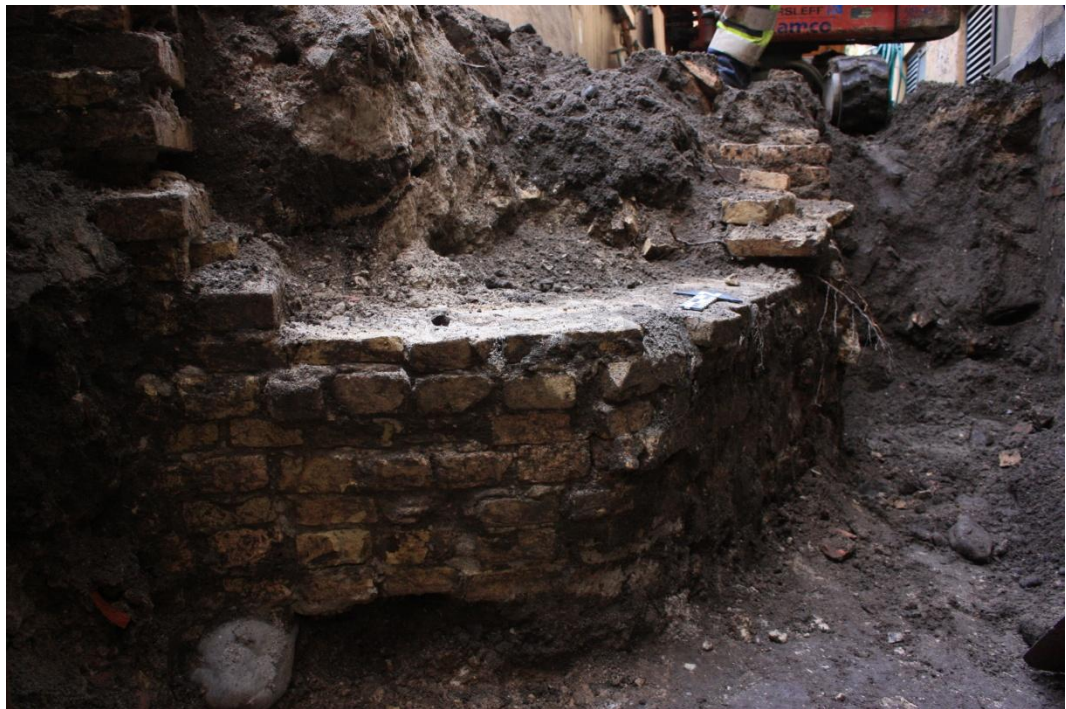
Figur 13. Hjørnefundament S100035 med ydermuren der svinger mod NV.

Grøft 100030 blev anlagt i en meget lille baggård til Larslejsstræde nr. 13. Her fremkom et hjørnefundament (S100035) 3,46 m langt og 1,45 m bredt (fig. 13). Ved hjørnet drejede det gradvist mod NV og fortsatte derefter lige ud. Hele fundamentet var opbygget primært i flensborgsten med målene 21x10,5x4,2 cm og der blev i alt registreret 17 skifter, med en totalhøjde på 114 cm og to sten tyk. Der var også anvendt andre typer af gule teglsten. Skiftegangen synes at variere igennem hele fundamentet. Mørtelen var lysegrå, sandet og virkede udvasket.

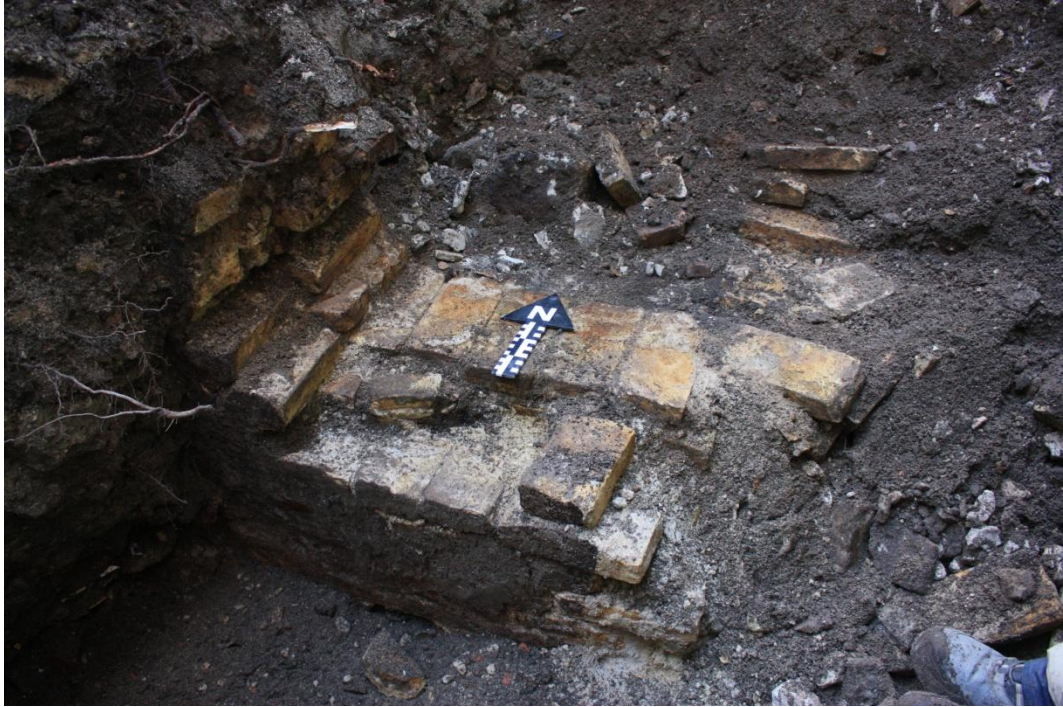
Figur 14. Del af lille "støttemur" i hjørnefundament S100035 gående NØ-SV. Ydermuren har været til højre i billedet – de nederste skifter fra den ses øverst til højre. Støttemuren var to sten tykke ca. 40 cm.

To mindre murpartier (fig. 14 og 15), begge med et forløb gående NØ-SV, stødte op til hjørnets krumme ydermur. De to murpartier var begge to sten brede, opført i samme sten som resten af hjørnefundamentet og kunne følges til den samme højde. Fortandingerne mellem ydermuren af fundamentet og de to mindre murpartier var tydelig og de må alle tre være opført samtidig.

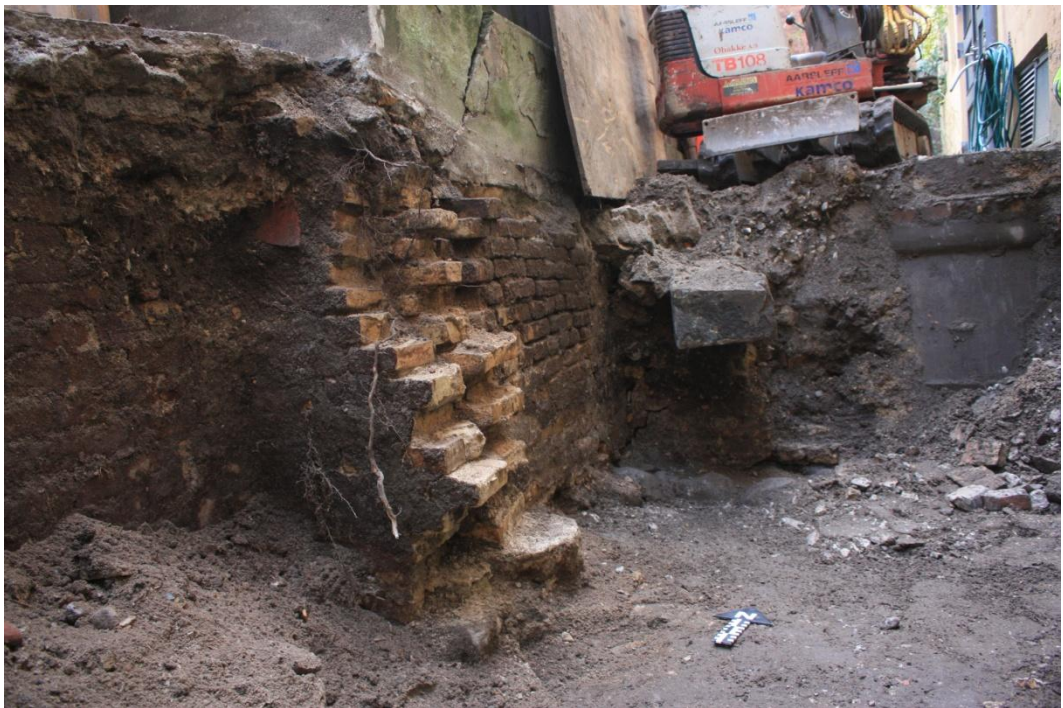
Figur 15. Resterende del af hjørnefundament S100035 efter fjernelse af jorden og den østlige del af fundamentet.

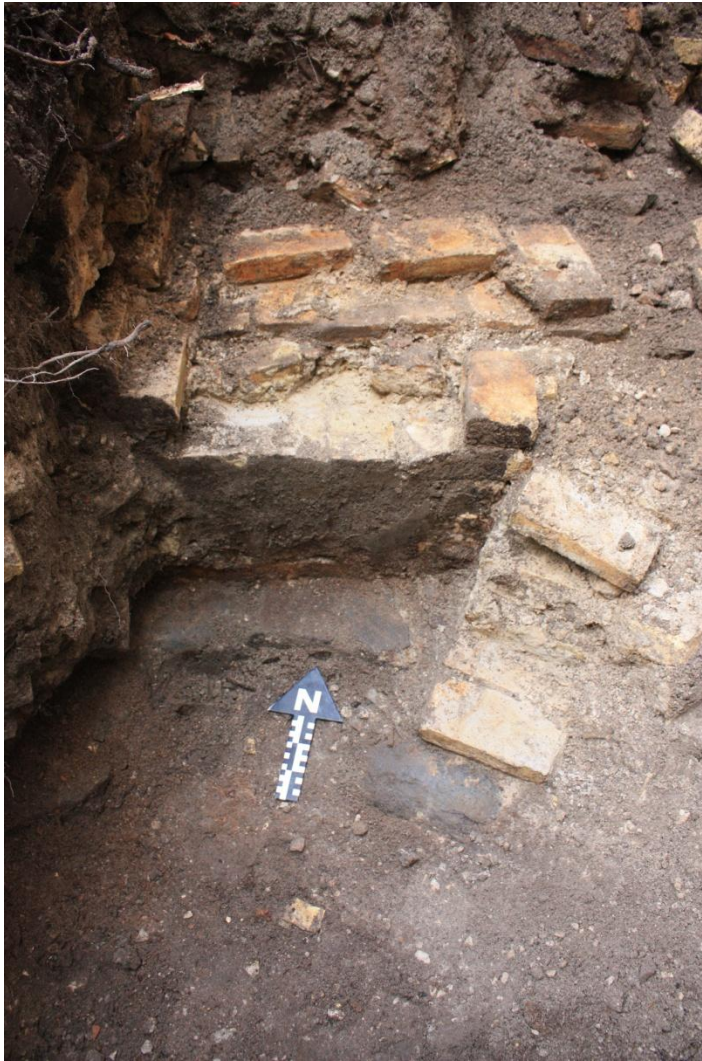
Figur 16. Detalje. Brolægning S100036 fortsætter tilsyneladende under fundamentet S100035.

I forbindelse med S100035 blev der flere steder registreret en brolægning S100036 (fig. 16) på indersiden af ydermuren. Brolægningen bestod af piksten og ligesom fundamentet var den anlagt i opfyldet S100162. Det så ud som om brolægningen fortsatte ind under fundamentet og det er muligt, at brolægningen er ældre end fundamentet. Stenene virker for små til at være en syld under fundamentet og de ses som nævnt i et større område. Hvis fundamentet er etableret på brolægningen, understøtter det indtrykket af anlæggets lidt midlertidige karakter. En forklaring kan være, at S100035 kan udgøre et hjørne i den prydhave, som er gengivet på Geddes kort fra 1757 (fig. 4).

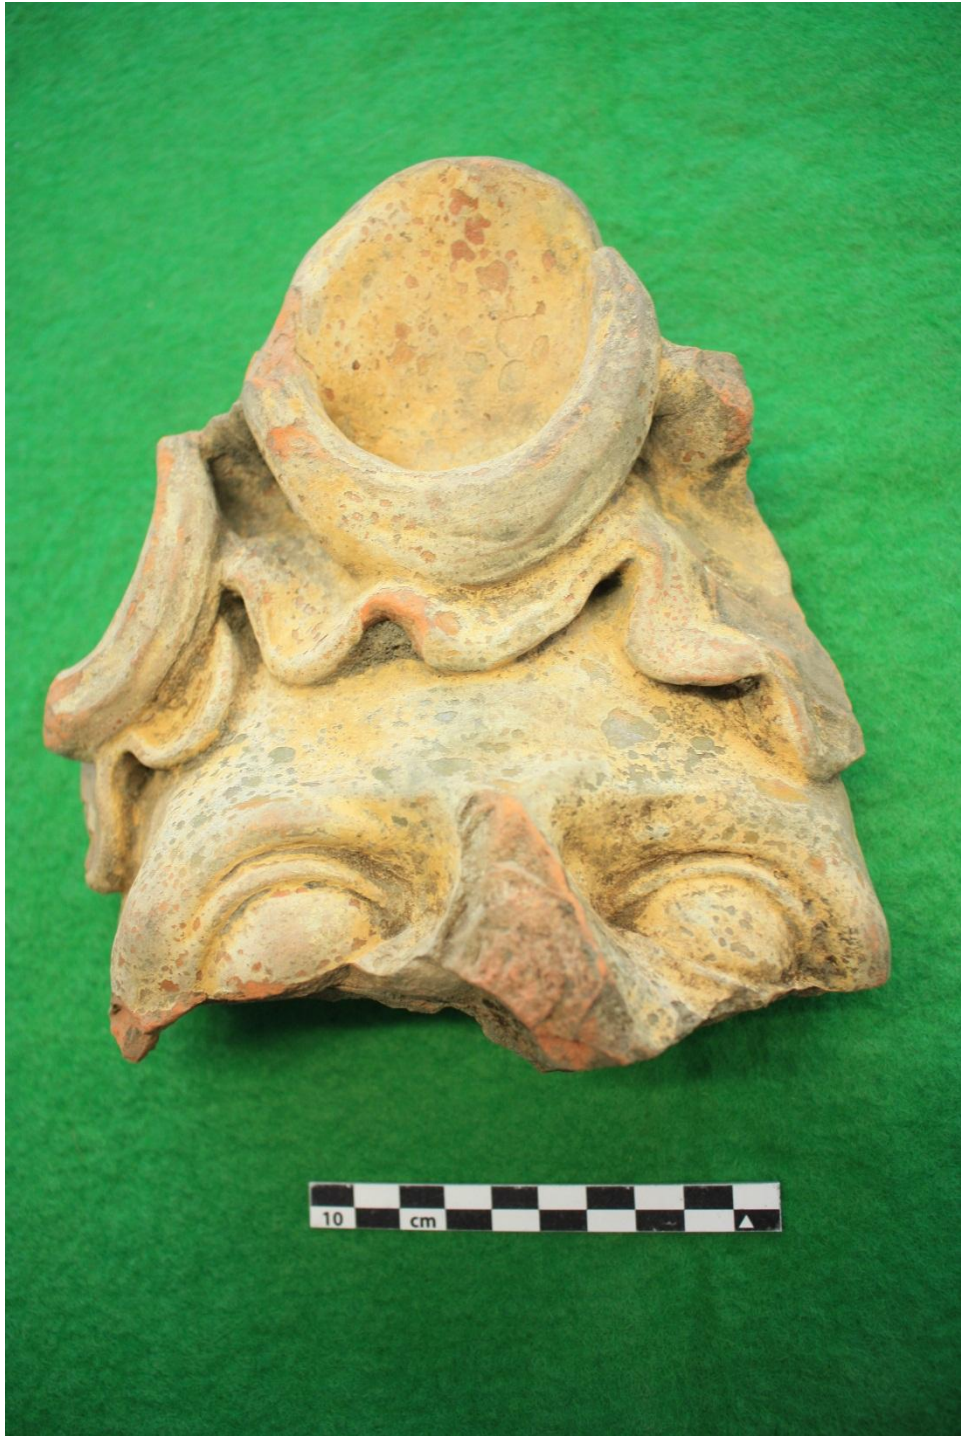
Fig. 1. Maskaron av glaserat lergods (KBM4048x1), vilken möjligen utgjort ett krön till en kakelugn (1600-tal).

Bland fynden kan särskilt framhållas en maskaron av bemålat lergods (fig. 1), vilken möjligen utgjort ett krön på en kakelugn. Bland fajansen finns några fragment som definitivt härrör från den tidigare fabriken vid St. Kongensgade (1722–c:a 1772): ett fragment med delar av en signatur samt ett fragment av en blådekorerad smörskål (fig. 2). Båda dessa kan dateras till 1700-talets andra fjärdedel (jfr Ahlefeldt-Laurvig & Uldall s. 215). Ett exempel från den moderna världens fyndflora är ett spolningshandtag till en WC-stol från 1900-talets början (fig.3).

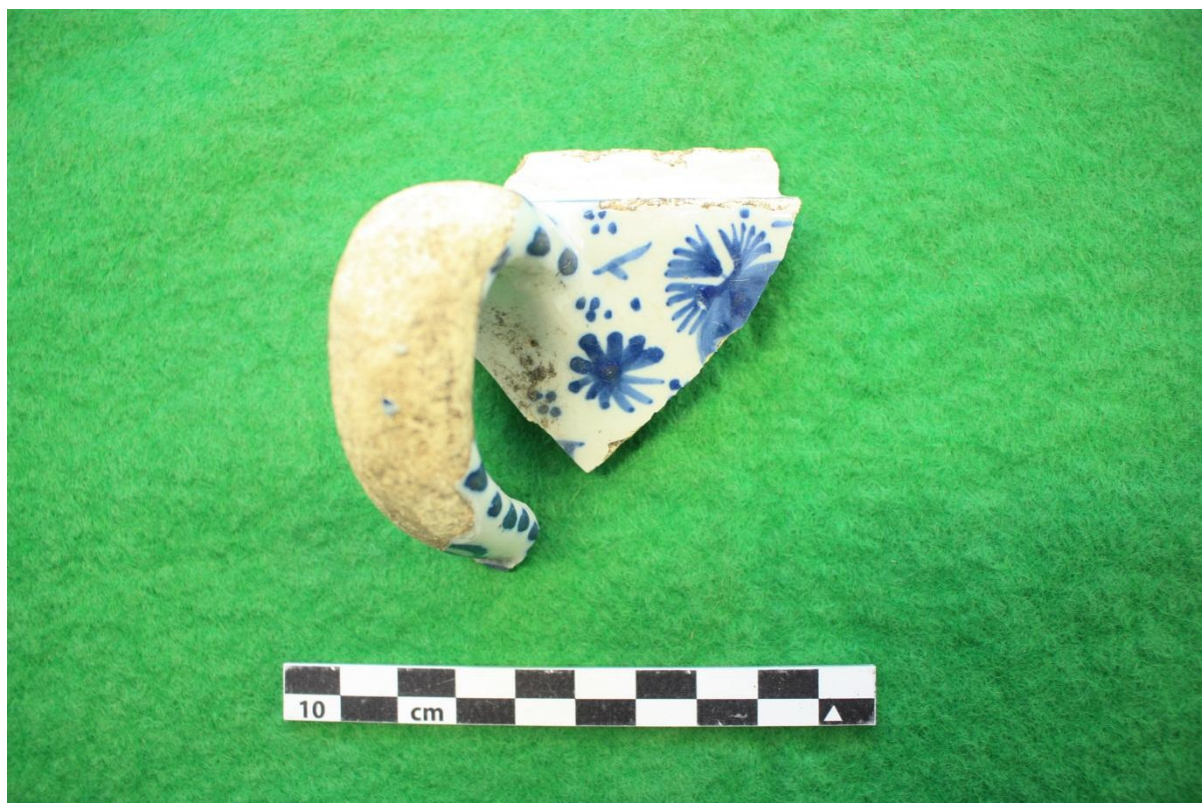
Fig. 2. Fragment av blåmålad smörskål av fajans (KBM4048x2, del av) från fabriken vid St. Kongensgade. 1700-talets andra fjärdedel.

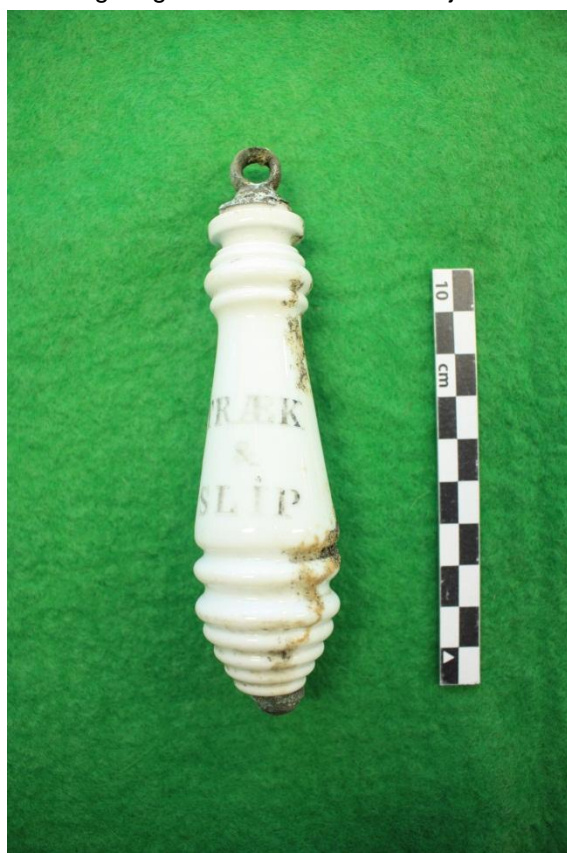
Fig. 3. Spolningshandtag av porslin till WC-stol (KBM4048x24) med inskription: "TRÆK & SLIP". 1900-talets början.
