KØBENHAVNS MUSEUM, 2015

Brolæggerstræde m.fl.

KBM 4057, Helligånd Sogn, Sokkelund Herred, Københavns Amt,
Sted- og sb.nr. 020306-592, KUAS j.nr. 2014-7.24.02/KBM-0011

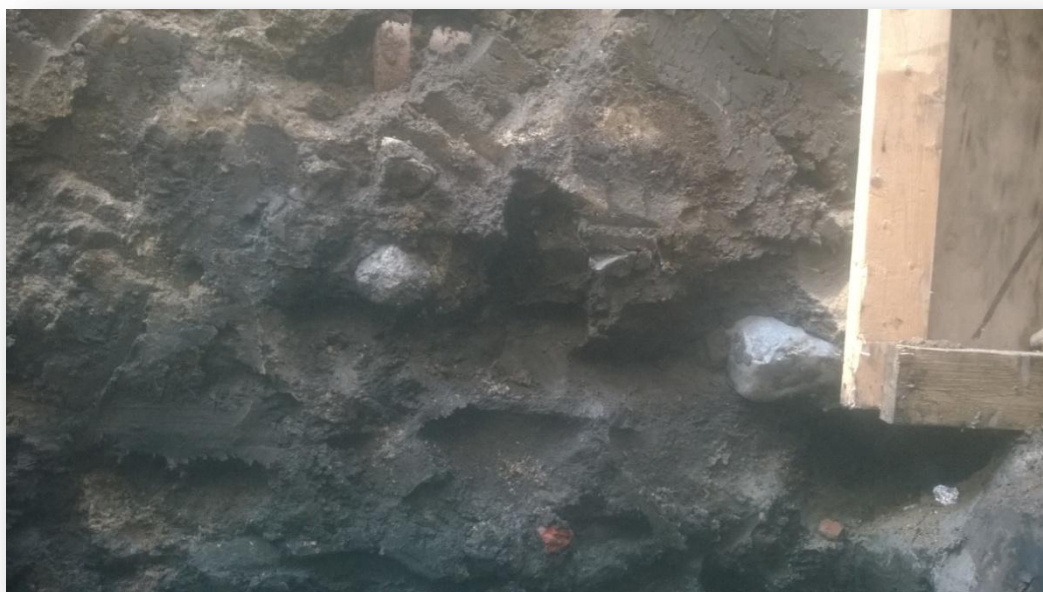
Resterne af et fundament eller mulig brolægning blev fundet i den nordlige profil i en dybde af 1,6 meter under nuværende overflade, hvilket svarer til kote 2,4 meter over havet. De 5 synlige sten (30x30cm) lå i overgangen til det mørke opfyld, der er beskrevet som A6. Der var ingen tegn på nedgravninger. Anlægget var tilpas struktureret til at blive beskrevet som en sammenhængende overflade eller mindre fundament. Det var af sikkerhedsmæssige grunde ikke muligt at afrense anlægget, da siderne muligvis var ustabile på grund af moderne rørlægninger bagved jordprofilen.

Figur 7. På billedet ses A1. Der er sandsynligvis tale om en vejoverflade, men det kan også være resterne af et mindre fundament. Københavns Museum, 2015.

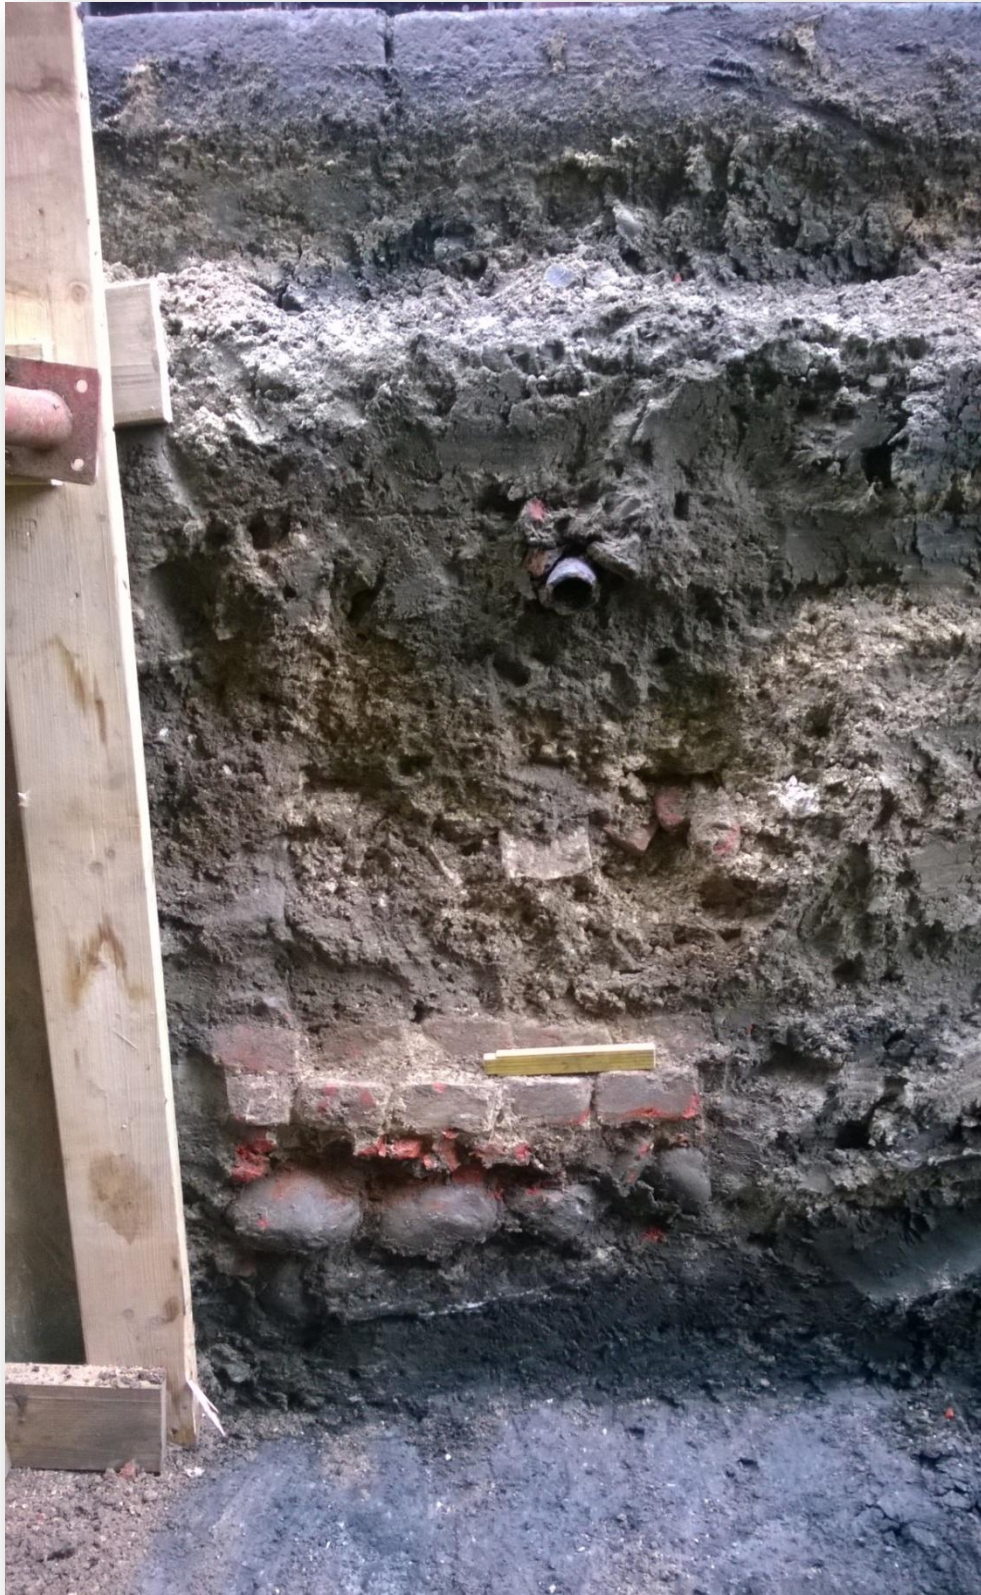
Figur 8. Rester af murparti A2. Københavns Museum, 2015.

I en dybde af 1,5 meter blev der fundet et fragment af murværk, hvilket svarer til kote 2,5 meter over havet. Murværket var sat med røde håndblandede munkesten. Det står ikke klart, om der er tale om genbrugte sten. Muren var sat med hvidgul mørtel indeholdende småsten, der stadig havde en relativ fast konsistens. Anlægget var vanskeligt at dokumentere, da der ikke var spunset, og forholdene ikke var arbejdermæssigt sikre. Under murværket var der placeret fire syldsten på række. Murværket er antageligvis resterne af en mur, der har løbet nordvest-sydøst, og det formodes, at muren er blevet gravet væk i forbindelse med nedlæggelse af trævandrøret (A4), der løber igennem hele gaden. Der var ingen indikationer på, at muren skulle have løbet langs med grøften og være skåret i begge ender af senere gravninger. Retningen af murstenene understøtter også vurderingen, at muren har løbet ud i den nuværende gade og ikke løbet langs med gaden. Muren kan grundet sin dybde og karakter dateres til middelalderen.

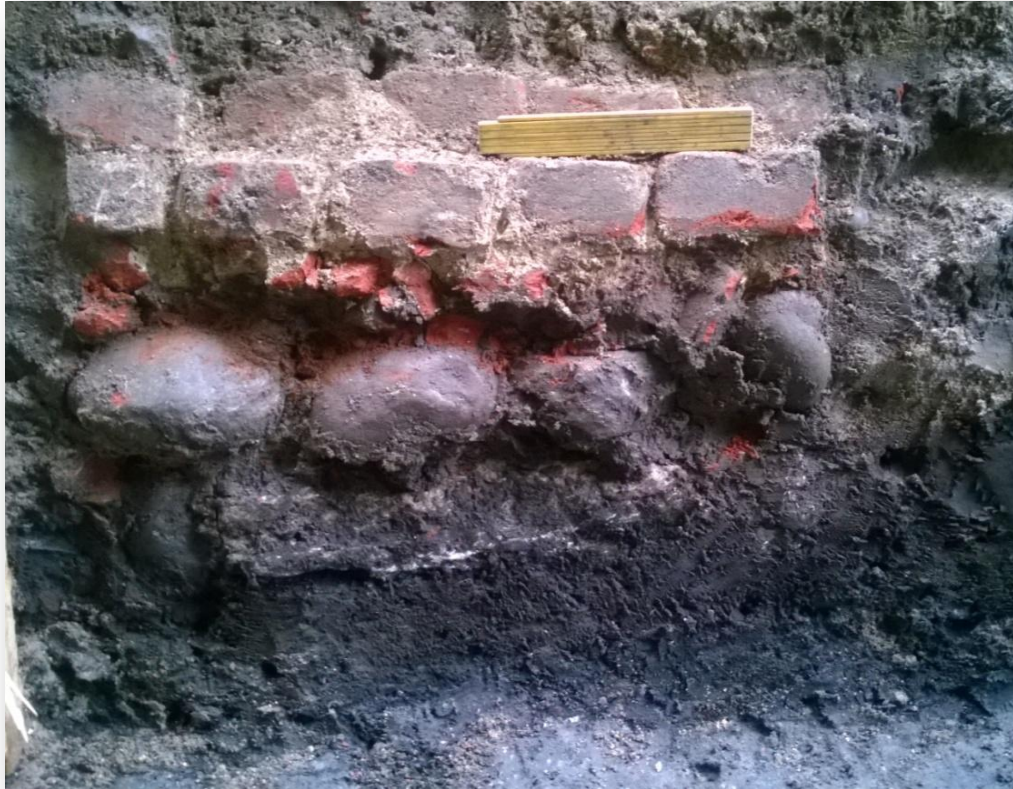
Figur 9. Nærbillede af anlæg 2, et formodt middelalderligt fundament og murparti.

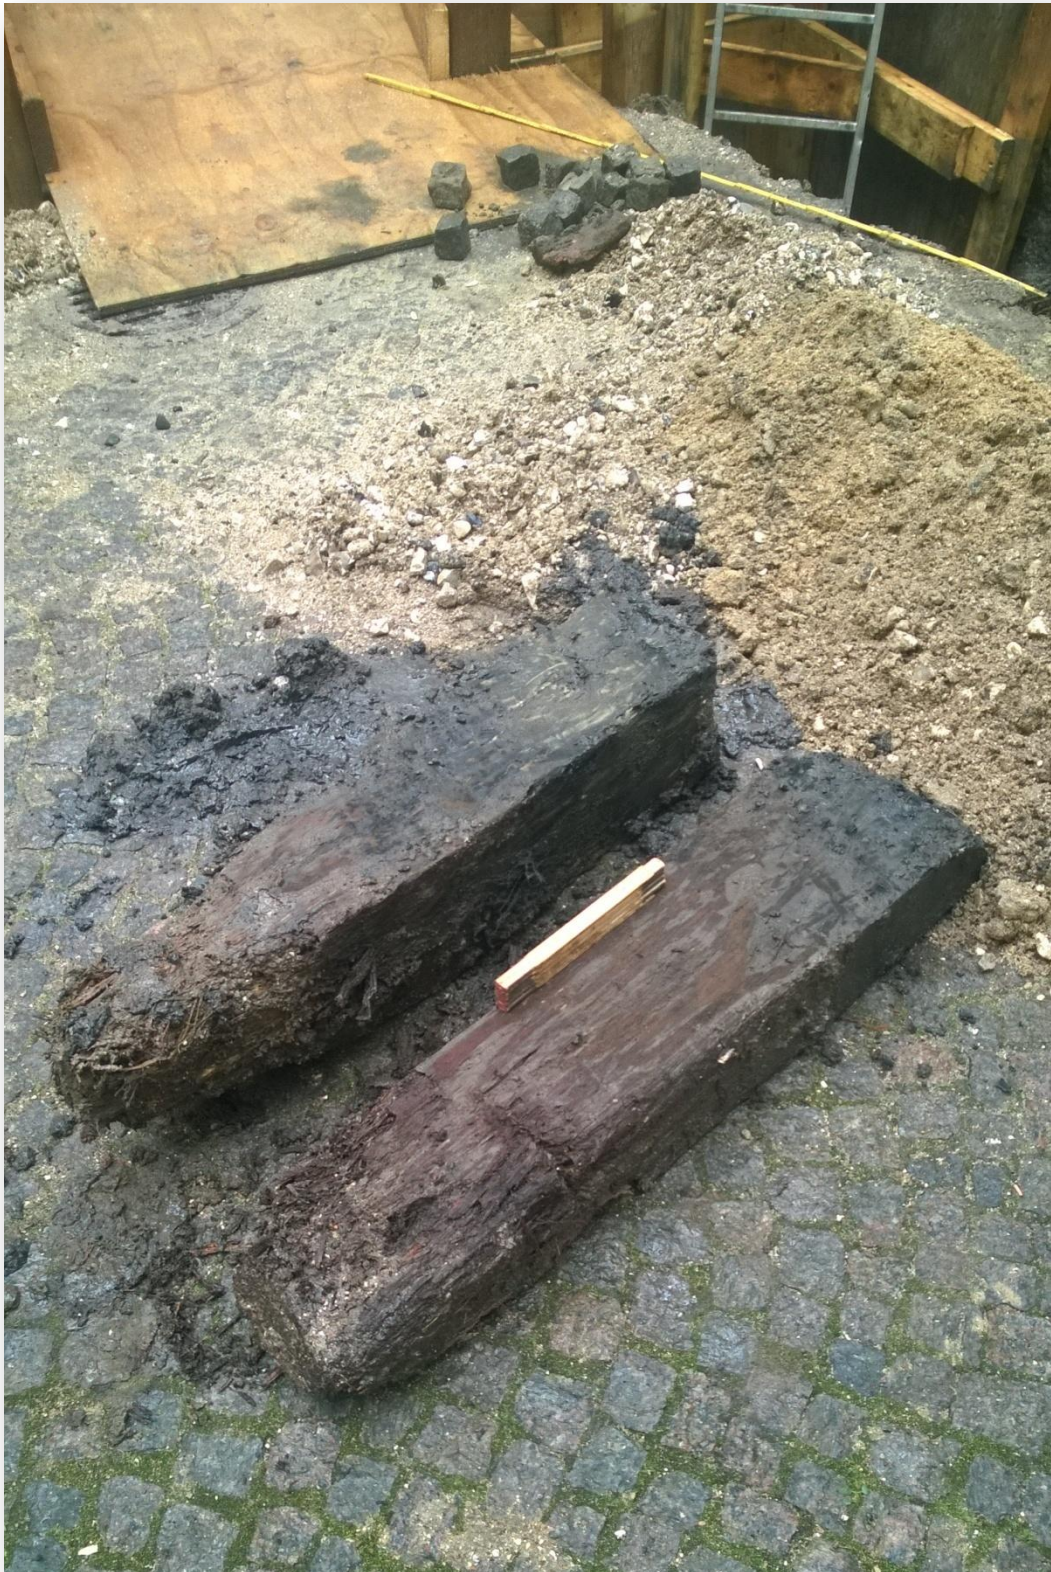
Punktfundering til bygning, sat med tre pæle (dimensioner 23 x 13 x 87 cm). Registreret i en dybde af 1,40 m under nuværende overflade. Pælene er skåret over ved en tidligere hændelse. De er rektangulære og har mulige savspor (ikke hugspor) på siderne. De er tillempet spidset i enderne, der vender nedad, men tilvirkningen virker grov. Datering ukendt.

Figur 10. Pælefundering (A3). Relativt massive pælefunderinger fundet i baggården til Brolæggerstræde 11. Københavns Museum, 2015.

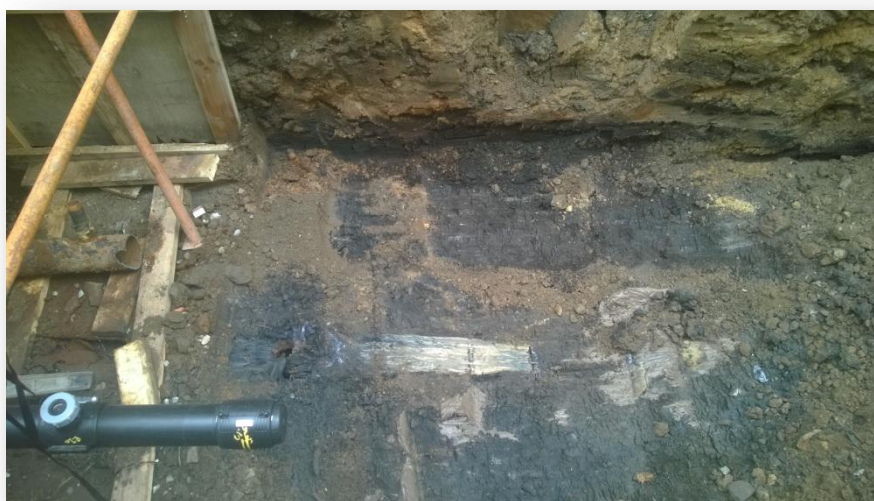
Anlæg 4 er et system af trævandrør med en hovedledning, der ligger i en dybde af to meter under nuværende overflade. Vandrøret løber i midten af hele grøften. Da gravningen stiger hen imod Nytorv, blev den kun erkendt og bortgravet til midt på grøften, derefter forsvinder den ned i den omrodede jord. Der er få stikledninger ind i portene til de stående bygninger, hvilket formodes at kunne danne grundlag for en teori, at trævandrøret er relativt nyt, eller renoveret flere gange. Med mindre portåbningerne til de nuværende bygninger er anlagt samme sted efter brandene i 1728 og 1795.

Figur 12. Anlæg 4, cirka midt i grøften forsvinder trævandrøret ned i jorden. Københavns Museum, 2015.

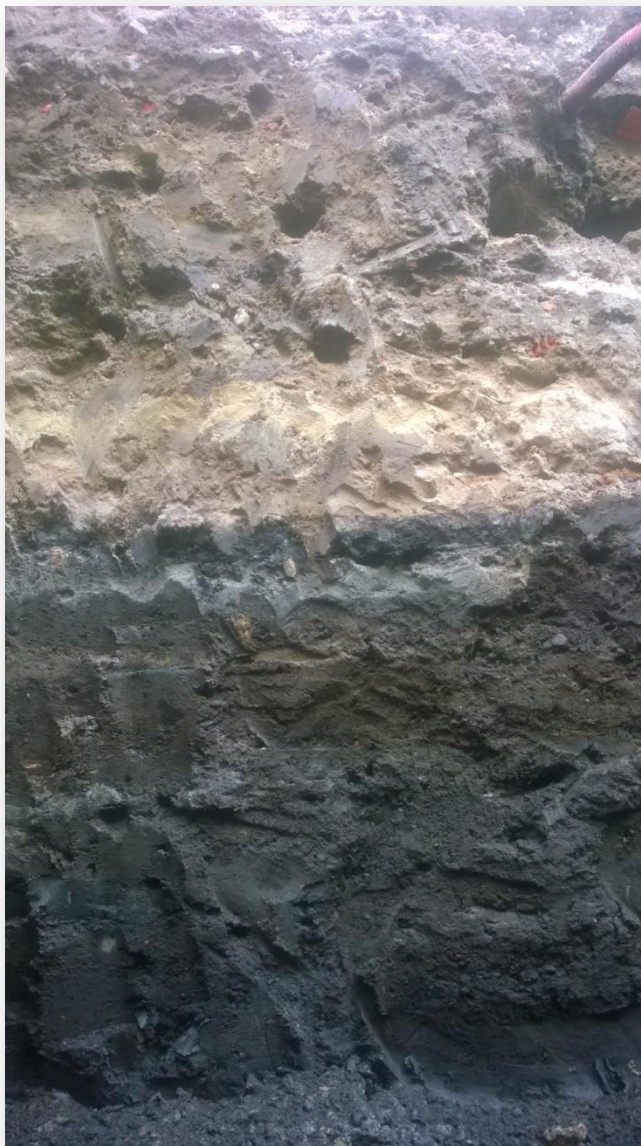
Mørkt sandet opfyld der strækker sig igennem hele grøften. Laget er skåret af trævandrør A4. Laget var fundfattigt, men indeholdt en del mindre kviste, fiskeknogler og nogle få fragmenter af husdyr knogler, ko får, gris. Alle fund lå horisontalt, hvilket formodes at indikere en længerevarende opfyldningsproces.

Laget formodes at være udsmidslag fra det middelalderlige København. I bunden af det nordligste svejsehul stoppede maskinen lige over toppen af et ekstremt kompakt lag af småsten, der var sammenpresset i ekstremt hård sort jord. Laget kan tolkes som en vejoverflade. Laget flagede fint, når man skrabe på overfladen og de små sammenpressede småsten dukkede frem, hvilket synes at indikere, at det drejer sig om en overflade, der er blevet overdækket under en brugsperiode.

Figur 13. Anlæg 6, mørkt lag i bunden af grøften. Københavns Museum, 2015.

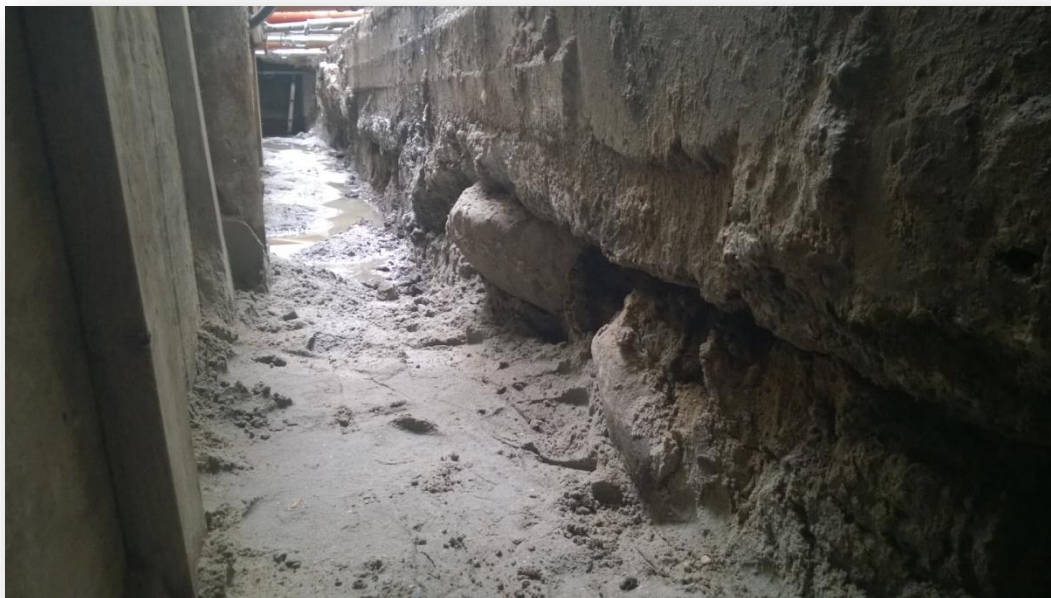
I baggården til Brolæggerstræde 11 blev der registreret en syldstensrække i en dybde af 1 meter. Rækken lå under en betonkanal og var svært tilgængelig. Fundamentet var orienteret nordvest-sydøst. Fundamentet blev efterladt *in situ*, da det ikke var i vejen for arbejdet.

Figur 14. Anlæg 7, stensætning. Københavns Museum, 2015.

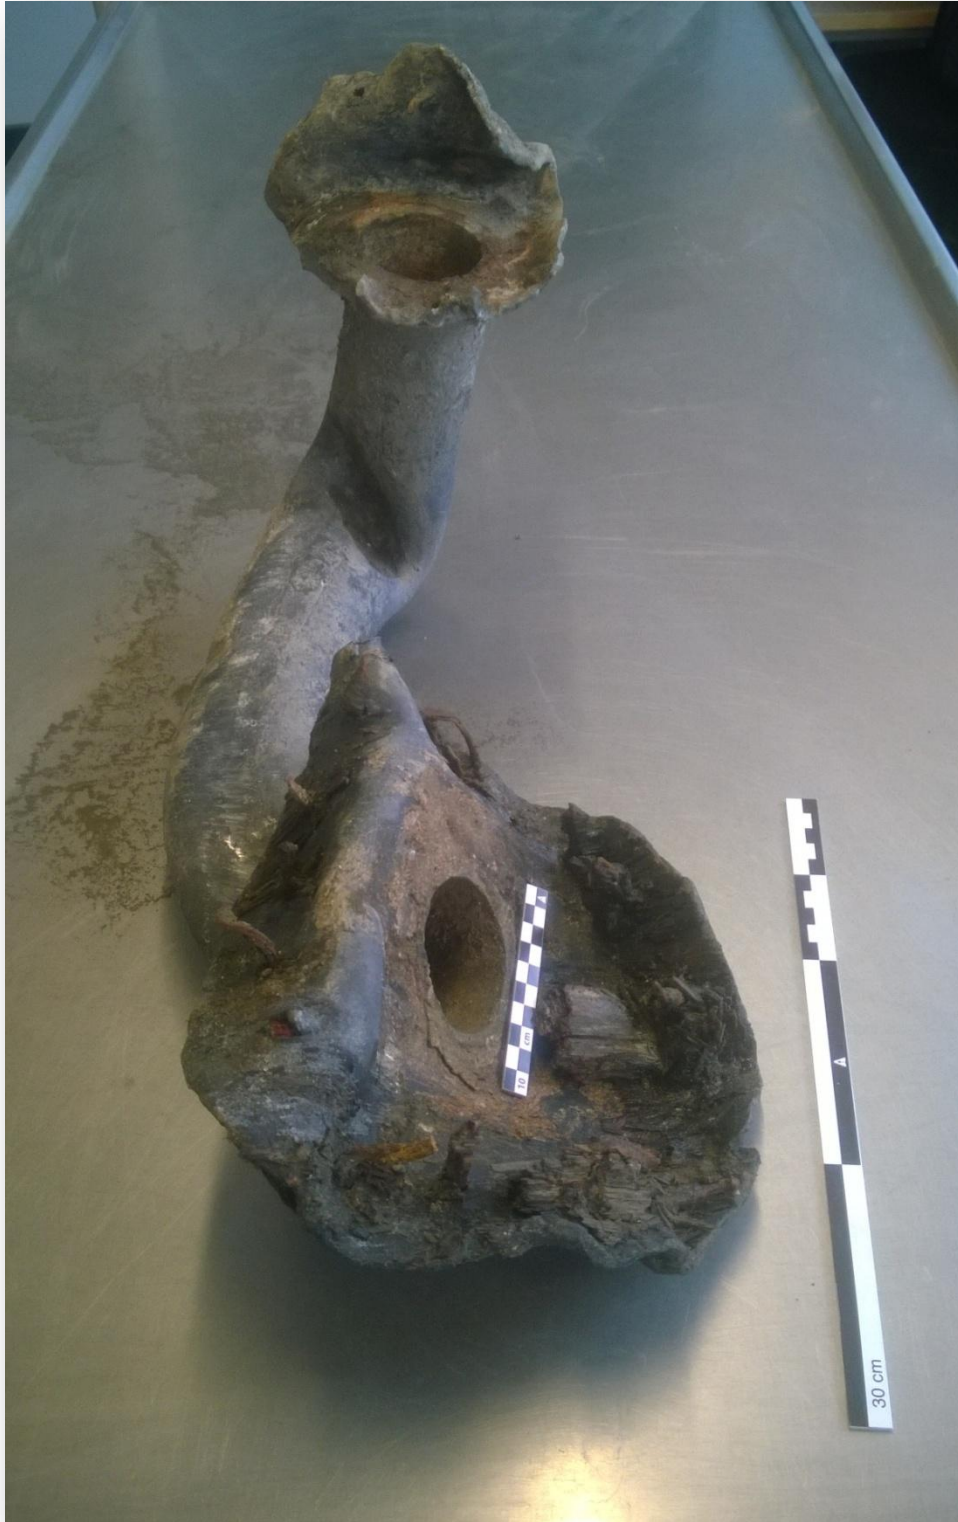
Samlingsmuffe til trævandrør, fundet in situ på trævandrøret, der stak ind i porten til Brolæggerstræde nr. 11.
