Rosengårdenkarré

KBM4087

**Klædebo Kvarter, Trinitatis Sogn, Sokkelund Herred,
Københavns Amt,**

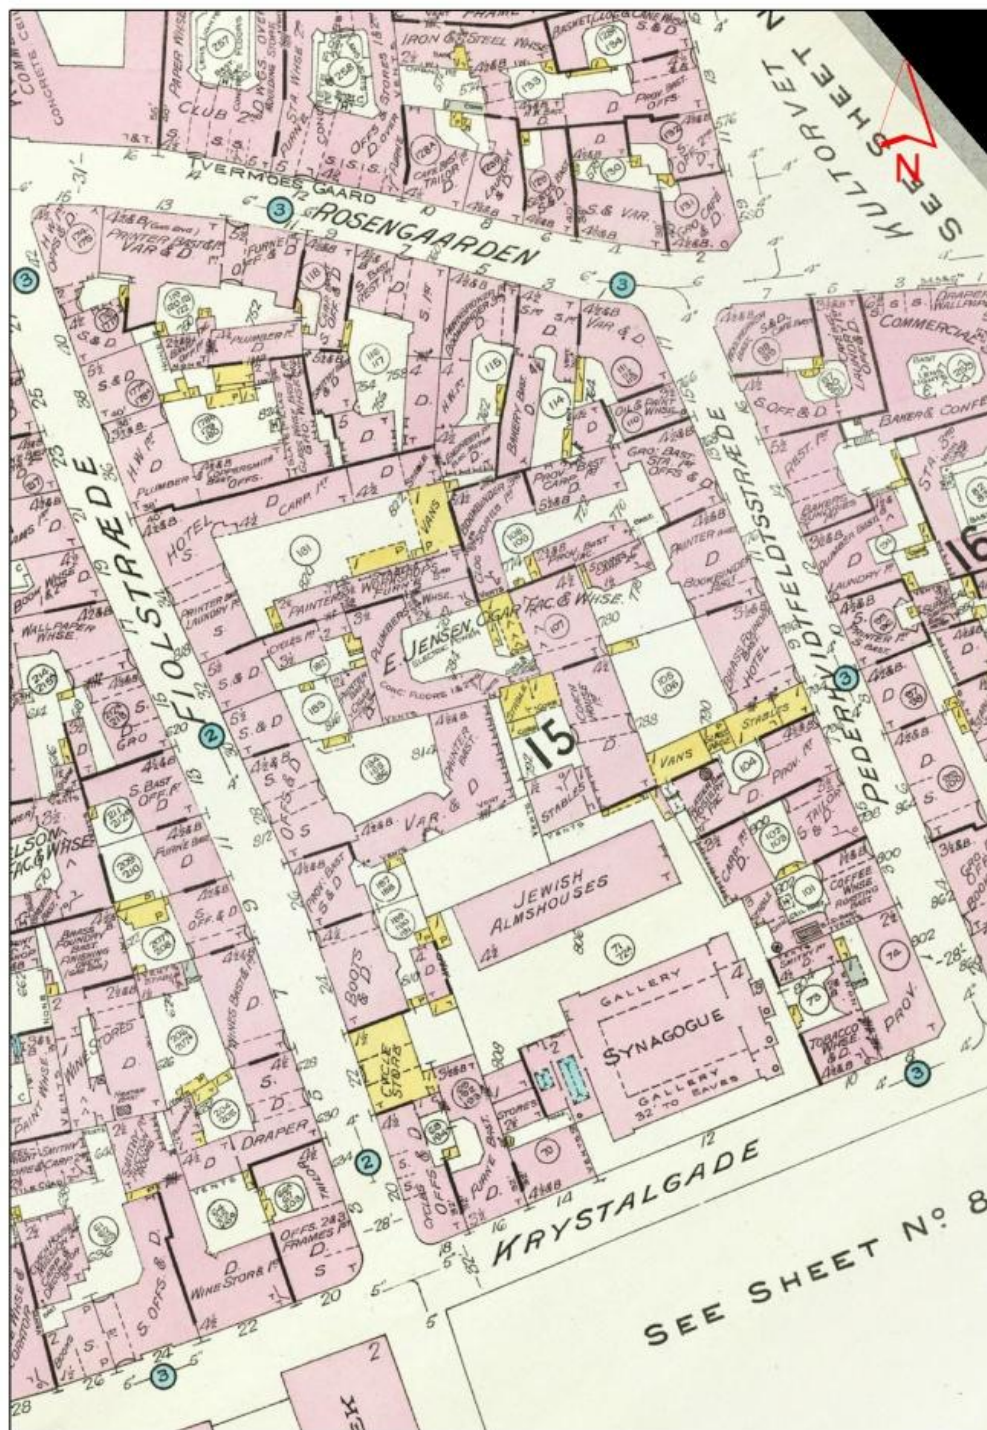
Figur 4. Rosengården omkring 1908. Store del af området med den tidligere pestkirkegård har været bebygget selvom gården idag er et grønt, rekreativt område. Forsikringskort, 1908.

Efter nedlæggelsen af kirkegården, blev området med tiden solgt til naboerne. I 1763 blev det bestemt, at området med kirkegården ikke måtte bebygges før 1780.⁴ Dette fremgår også af Geddes Kvarterkort fra 1757. En sammenligning med matrikelkortet fra 1807 og forsikringskortet (fig. 4) fra 1908 viser tydeligt, at området med tiden blev bebygget. Af forsikringskortet fremgår det, at Rosengården har været hjemsted for mange forskellige typer af erhverv, der blev etableret særdeles tæt. Centralt lå E. Jensens Cigarfabrik med tilhørende lagerbygning. Uden om, i mindre bygninger, ses flere forskellige lagerhuse, stalde, mindre erhverv og hoteller. Et luftfoto fra 12. maj 1945 (fig. 5) viser tydeligt, hvor tæt bygningerne stod. Først i perioden fra 1976-1989 blev bygningerne i gården gradvist saneret og gården udlagt som fællesareal og gårdhave.⁵

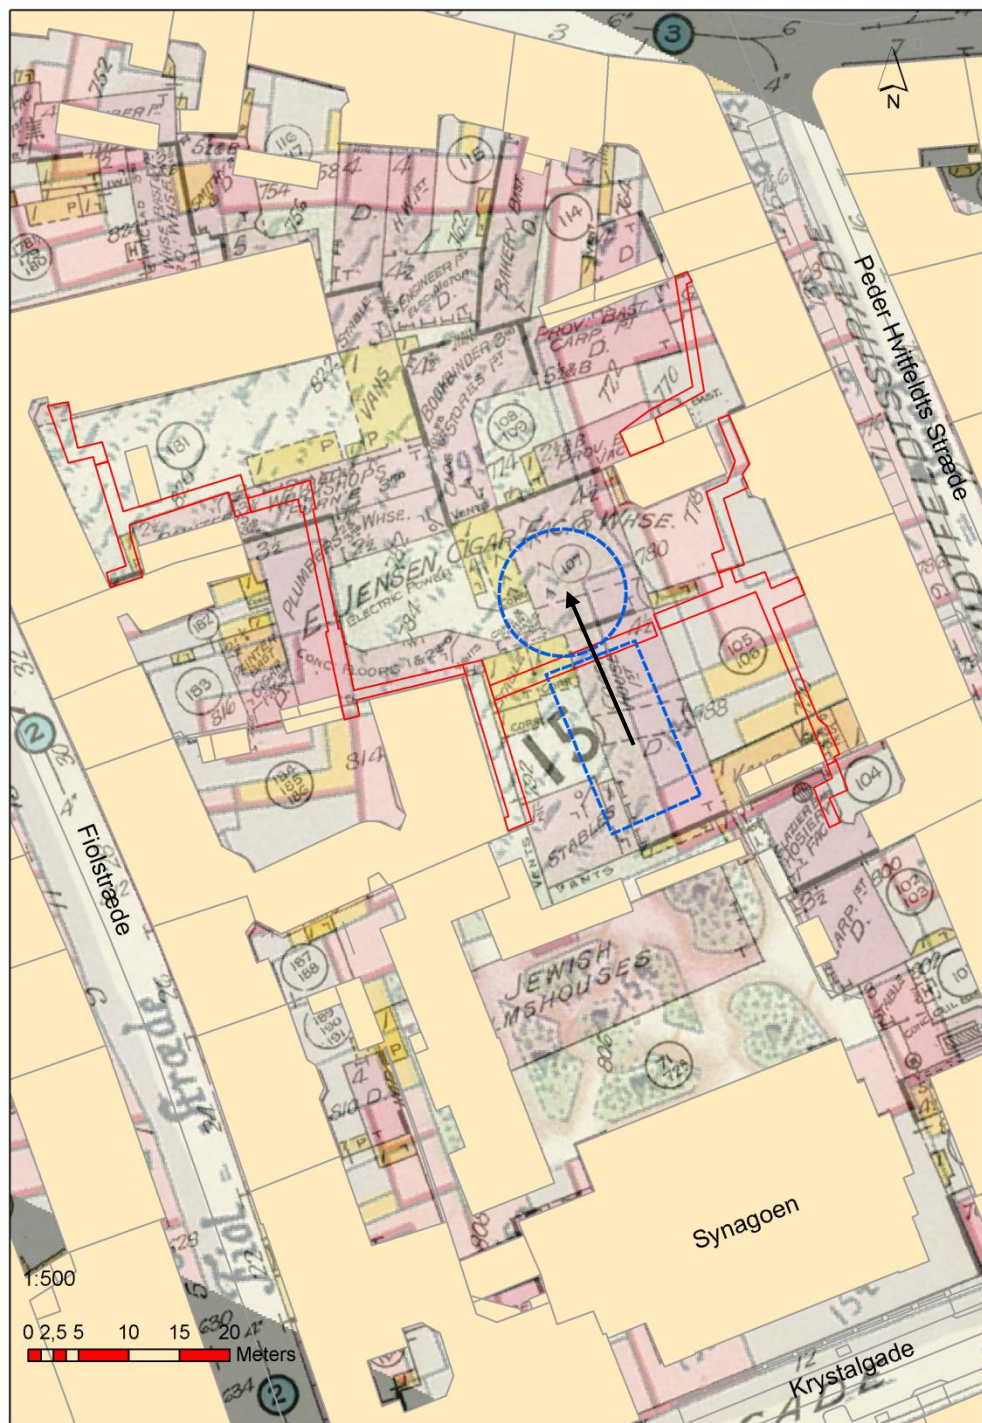
I et forsøg på at få et overblik over omfanget af den tidligere bebyggelse i gården, blev de to kort fra figur 3 og 4 lagt sammen. Resultatet ses i figur 6. I princippet vil der være størst mulighed for at finde bevarede lag og levn fra kirkegården i de områder, som har været ubebyggede. Som det fremgår af figur 6, er der meget få ubebyggede steder i gården og kun enkelte af dem blev berørt af grøften. Da det aktuelle område ligger i middelalderbyen, kunne der være en mulighed for at støde på anlæg ældre end pestkirkegården, men pga. grøftens lave dybde er chancen minimal.

Figur 6. De to tidligere kort er her sammenlagt. Gule bygninger er nuværende stående bygninger. Alle områder med rødt markerer tidligere bygninger og områder med raseringslag. Blåt markerer flytningen af jorden (S100030) fra sportspladsen mod syd til en kunstig bakke mod nord. De få uforstyrrede områder kan i princippet indeholde bevarede lag fra kirkegården.

Gården bærer generelt præg af en meget stor grad af ombygning. I forbindelse med tilsynet blev det redeponerede lag S100030 registreret midt i gårdens grønne område. Laget er en del af en kunstig bakke. Jorden er flyttet fra sportspladsen mod syd (fig. 6). Der blev ikke observeret knogler i grøften og fjernvarmen løber langs med grøftens nordside. Området har været bebygget med en staldbygning og en bygning til parkering af hestevogne (jf. forsikringskort fra 1908). Det nuværende område for sportspladsen er det areal, hvor sidstnævnte bygning stod. Der er altså en minimal chance for bevarede levn fra kirkegården i det redeponerede lag.

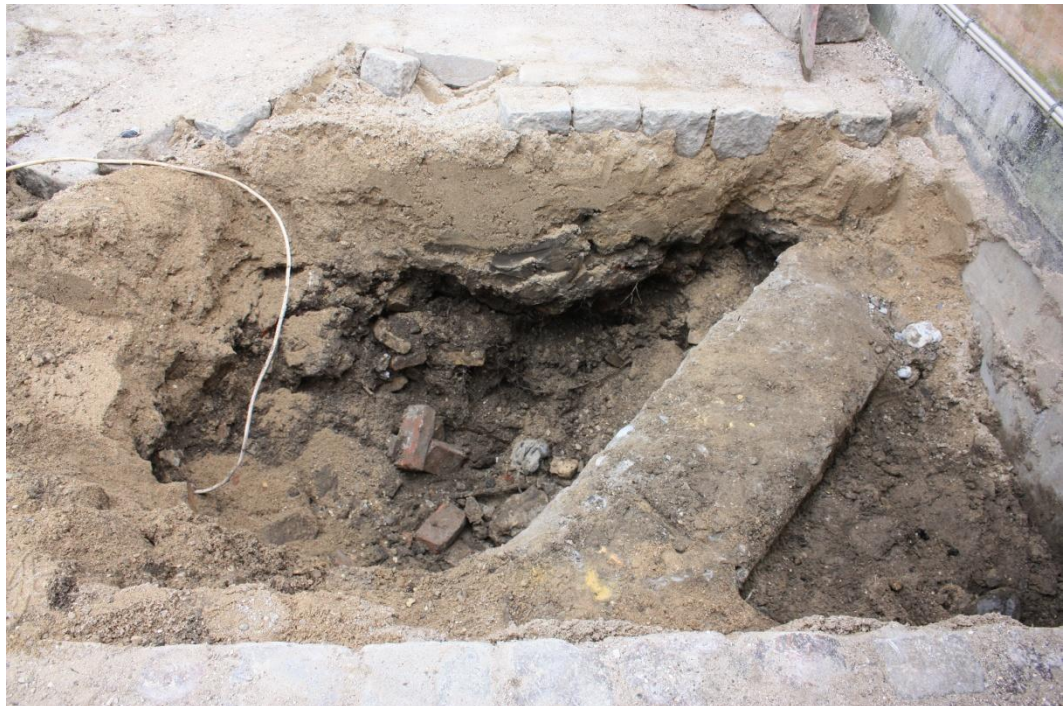
Figur 7. S100010, fundament fra 18-1900-tallet.

Da der ikke er fremkommet spor efter kirkegården eller noget før den, er den ældste fase baseret på fundamentene S100010, S100028, S100051 og S100053, som alle er meget dårligt bevarede. Da der ikke er fundet nogle genstande i forbindelse med fundamentene, er forsikringskortet fra 1908 (fig. 4) den bedste kilde til et indblik i deres bygningsmæssige relationer. S100010 (fig. 7), i gårdens østlige del, er resten af en tidligere mur, som lå i skellet mellem to tidligere baggårde. Muren kan også have været den sydlige del af en lille lagerbygning for glas, som lå på stedet i 1908.

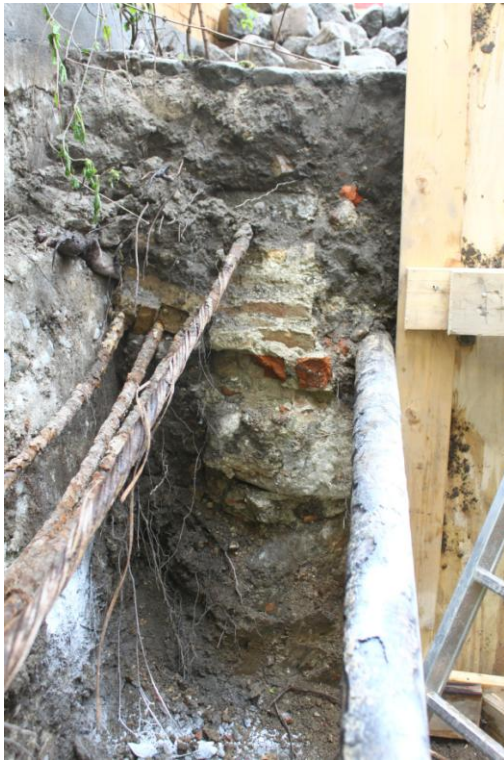
S100051 (fig. 8) var stærkt forstyrret af kabler, men der fandtes stadig fem skifter bevarede i røde og gule tegl. Nederst sås to fundamentsten af granit. Formentlig var fundamentet resterne af en tidligere mur mellem to matrikler. På forsikringskortet fra 1908 ses en linje, som kan indikere en mur i skellet.

Figur 8. S100051, fundament fra 18-1900-tallet.

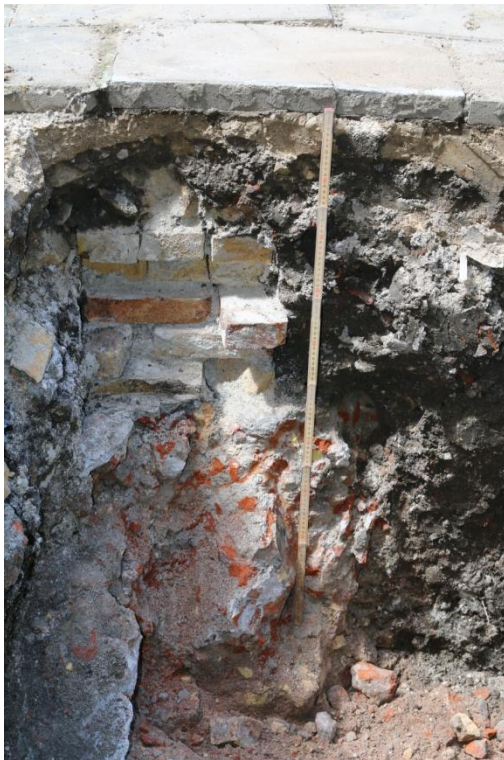
S100053 (fig. 9) var et fundament i gule tegl og muremesterbeton. Formentlig er der tale om en del af en tidligere facademur i forbindelse med ejendommen Fiolstræde 28A, som

i dag ligger lige øst for grøften. Muremesterbeton i forbindelse med fundamenter dateres generelt til perioden efter 1850.

Figur 9. S100053, fundament fra efter 1850.

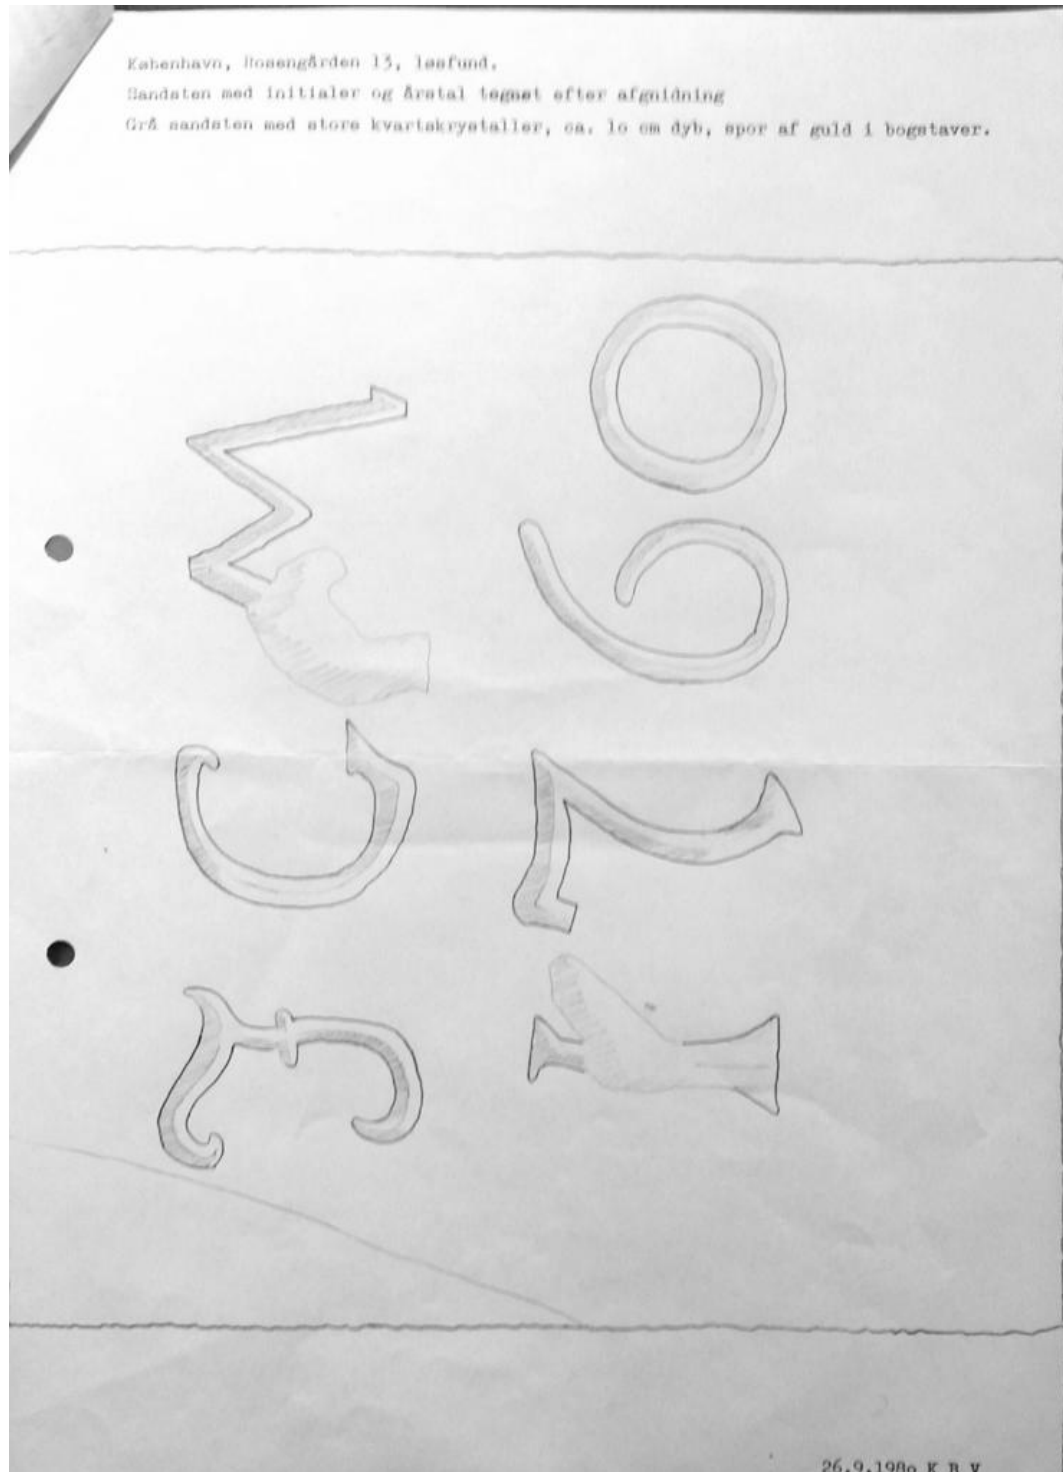
15.1 Bilag 1: Gravsten fra Rosengården 13

Tegning af indskriften på gravstenen fundet ved Rosengården 13, 26.09.1980. Fra museets arkiv.
