KØBENHAVNS MUSEUM ARKÆOLOGISK RAPPORT 2015

Christiansborg Ridehus

KBM 4100

SB-nr. 020306-646

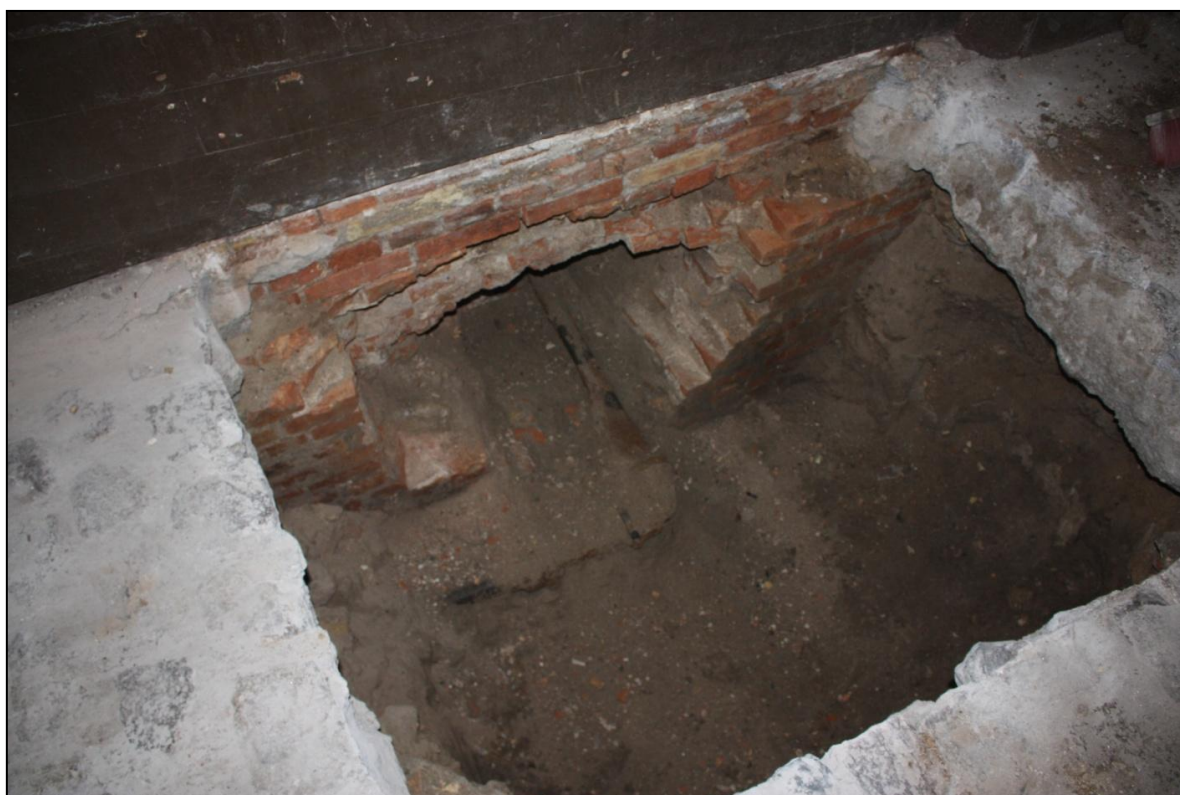
Figur 3. Christiansborg Ridehus (KBM 4100). Inre murliv med håltagning för vattenrör.

Invändigt i Ridehusets nordvästra hörn skulle det etableras en brunn, och med anledning av detta togs ett 1,8 x 1,4 m stort schakt upp, helt invid byggnadens inre murliv (fig. 2). Under den nuvarande golvytan – storgatsten satt i betong – framkom en äldre golvbeläggning av murmästarbetong och under detta ett lager av tegelbrockor, murbruk och sand. Under detta vidtog ett mörkt, sandigt lager med enstaka inslag av träkol och tegelbrockor. Vid en meters djup och i schaktets mitt påträffades ett modern vattenledningsrör av järn (fig. 3). Då det var nödvändigt att ta bort röret grävde man på en mindre yta ned till 2,1 m under nuvarande golvyta. Det sandiga lagret fortsatte även under denna nivå. I lagret observerades yngre rödgerskeramik och blåmålad fajans samt djurben av bland annat gris (ej tillvaratagna). Fajansen kan dateras till c:a 1650–1750. Vid etableringen av vattenledningen hade ett större hål tagits upp genom byggnadens grundmur (rött tegel i vendiskt förband).
