KØBENHAVNS MUSEUM, 2016

Købmagergade 26

KBM4128

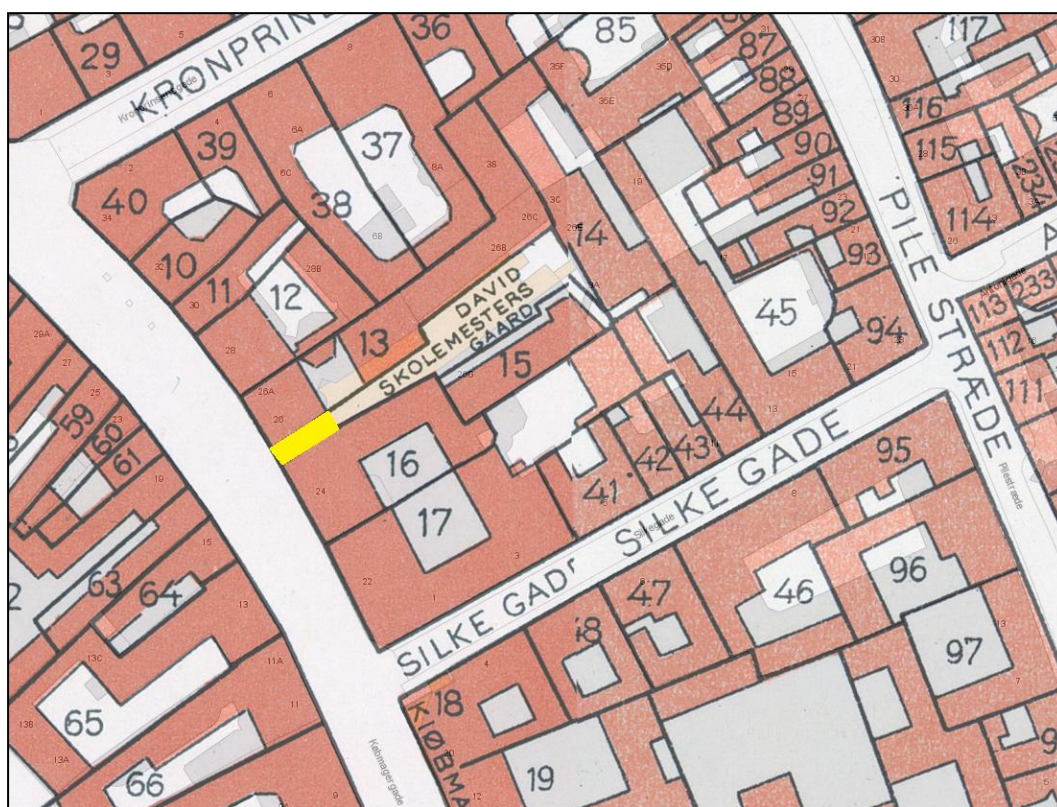
Gården var i virkeligheden en gang eller smøge, som gav adgang til de 4-5 ejendomme, som gården var opdelt i (fig. 3). I en af dem var der vognmandsforretning for hyrevogne, som i 1779 blev overtaget af stor-vognmanden Hans Sørensen Bruun.

Figur 3. Udsnit af Stadsconductørens kort fra 1807 med gennemgangen ind til David Skolemesters Gård markeret (gult).

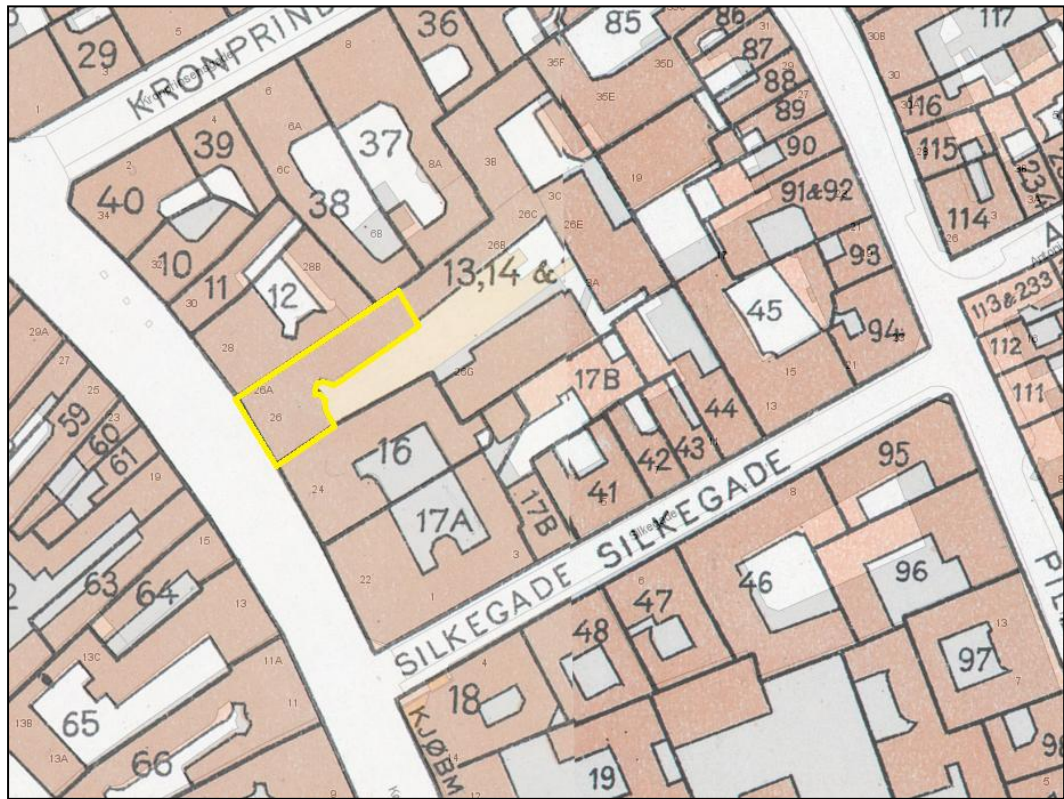
Med nybygningen fra 1852 blev gangen slettet (fig. 4).

Figur 4. Kort fra 1860 med ejendommen efter nybygningen (gul linje). Gennemgangen er nu lukket.

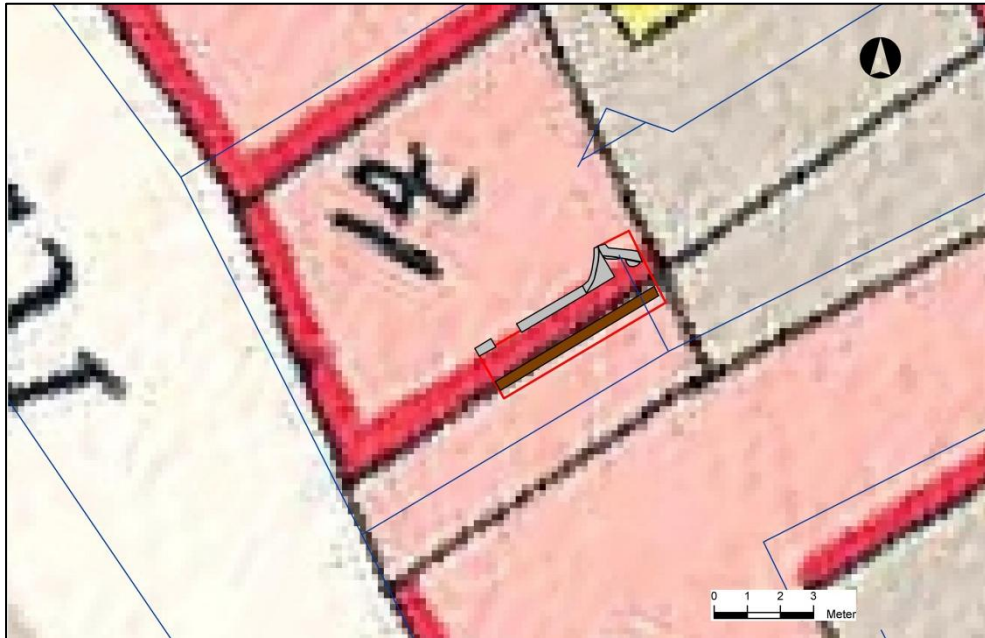
Figur 5. Entreprenørens grøft og stratigrafiske objekter fra KBM4128 Købmagergade 26. Geddes kort fra 1761 indlagt som baggrund.

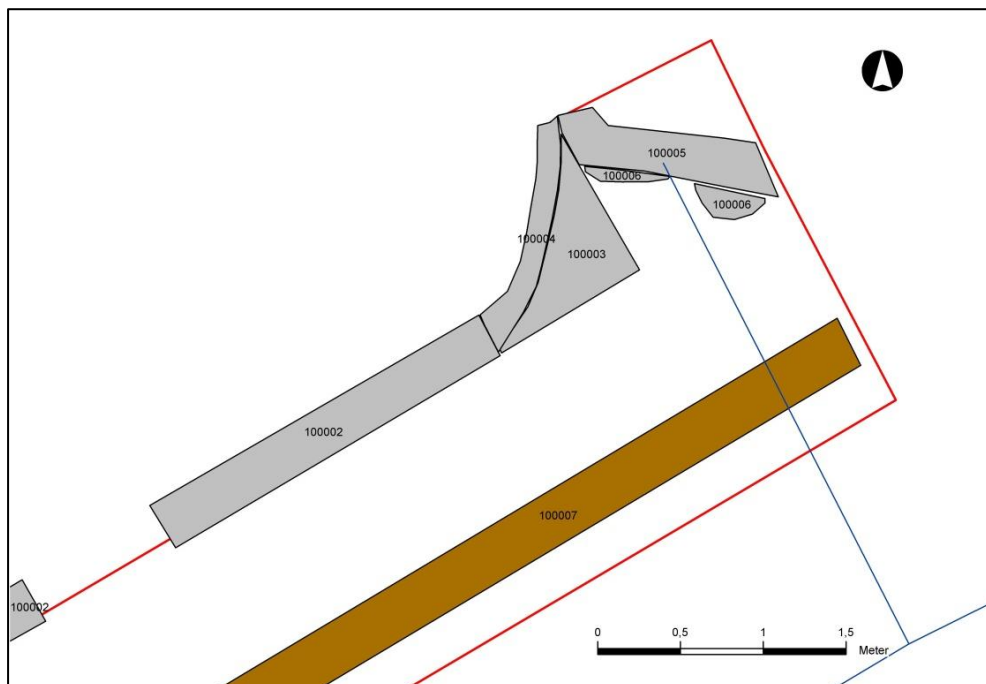
Figur 6. Detaljeret grafisk fremstilling af de registrerede objekter fra Købmagergade 26.

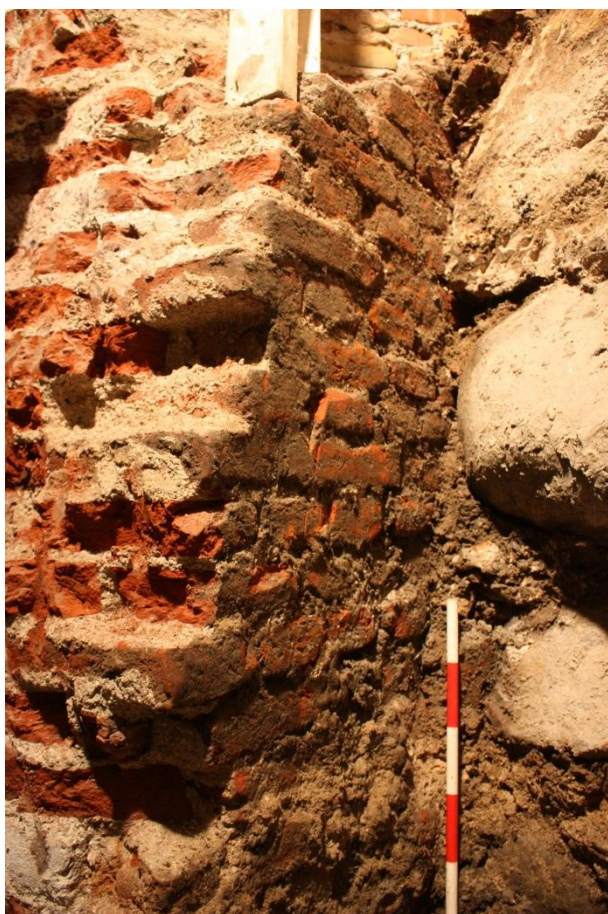
Teglstensmuren indeholdt mindst to faser. Den ældste er tilsyneladende SS100003 og består af håndrørt, rødbrændt teglsten med dimensionerne 0,29-0,30 x 0,14 x 0,07 m. Det ser ud til, at sten- og teglfundamentet SS100005 og SS100006 er anlagt op ad SS100003 (se fig. 7).

Figur 7. Teglstensmuren SS100003 til venstre og dele af fundamentstenene SS100006 til højre.

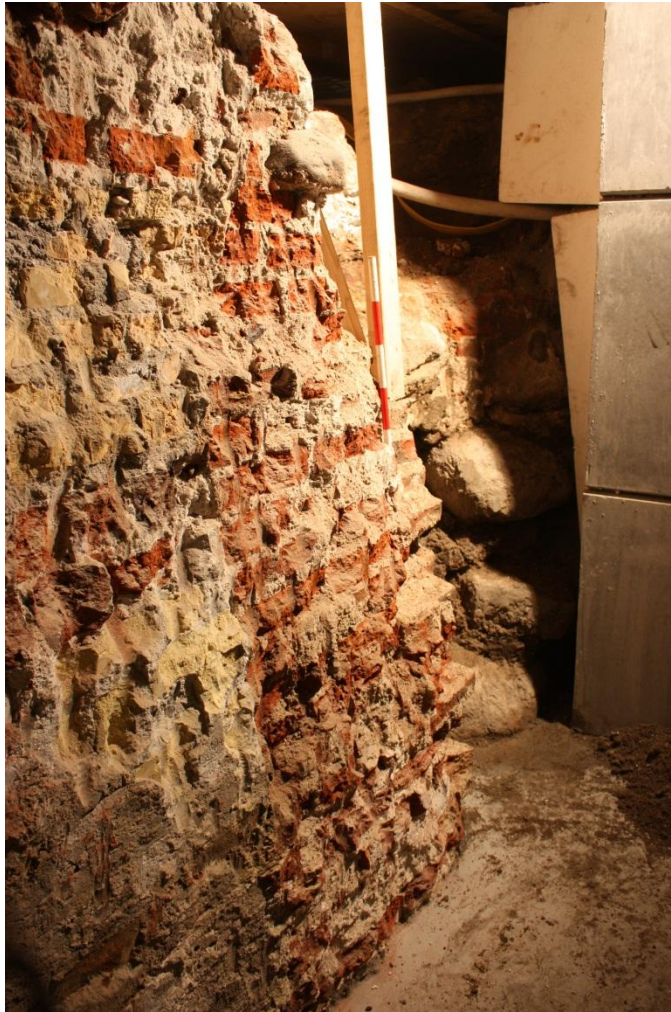
Nogen sikker datering foreligger ikke, da der ikke fandtes daterende materiale eller andre fund. Teglstenene antyder dog en tidsramme indenfor 1600-tallet. Dette bygger dels på teglstenenes dimensioner samt det faktum, at de er håndrørte. Dele af teglstensmuren var bortgravet inden museet fik mulighed for at dokumentere den, og især mod syd kunne man tydeligt se, hvordan muren var skadet og delvis bortgravet (se fig. 8).

Figur 8. SS100003 set fra sydvest. I billedets venstre side ses den yngre mur SS100002.

SS100003 repræsenterer højst sandsynligt en ydermur. Murens forløb stemmer fint overens med den bygning som ses på Geddes kort fra 1757 og Stadskonduktørens kort fra 1807 (fig. 2 og 3).

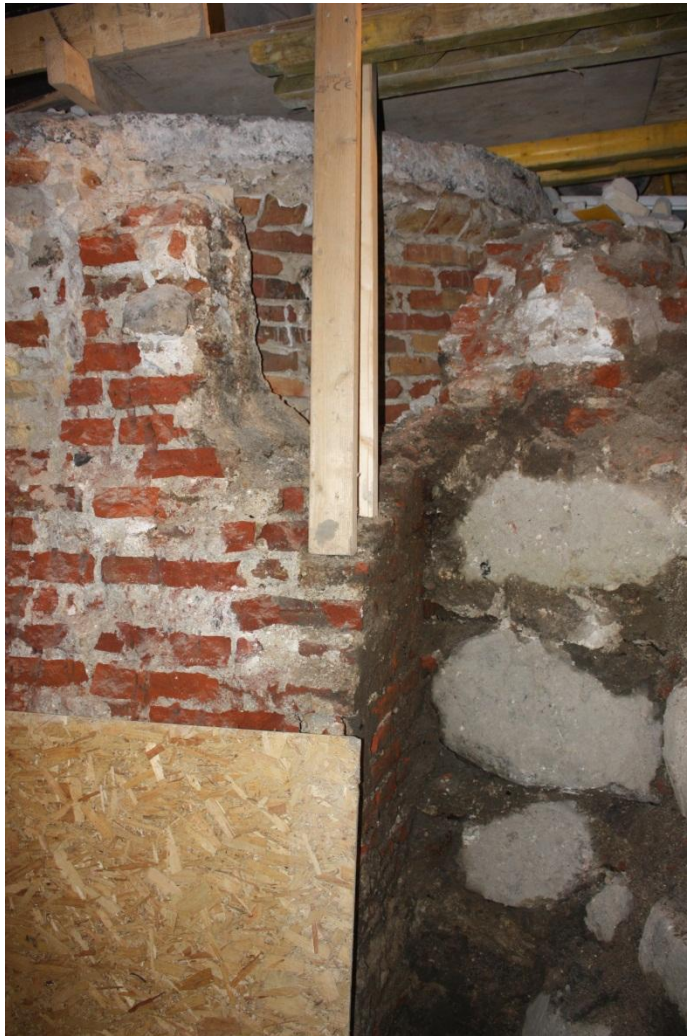
Den lange teglstensmur, SS100002, og den hvælvede teglstenskonstruktion, SS100004, er højst sandsynligt én og samme konstruktion, men da kun den sydlige facade af væggen var synlig, var det ikke muligt at fastslå dette med sikkerhed. Man kan se, at man ved opbygningen af muren har nedrevet dele af SS100003, men herudover respekterer den nyere del næsten helt den gamle mur (se fig. 7). Den hvælvede del af muren, SS100004, udgør formentlig et gammelt trappehus. Den består af gulbrunt tegl, som nok er fra 1800-tallets senere del, formentlig fra nybygningen i 1852. Da det meste af SS100005 virker intakt, er det muligt, at man har tilføjet et nyt trappehus, deraf den hvælvede form. Alternativt kan man have erstattet en ældre trappe med en ny.

Figur 9. I baggrunden ses den hvælvede teglstensmur SS100004.

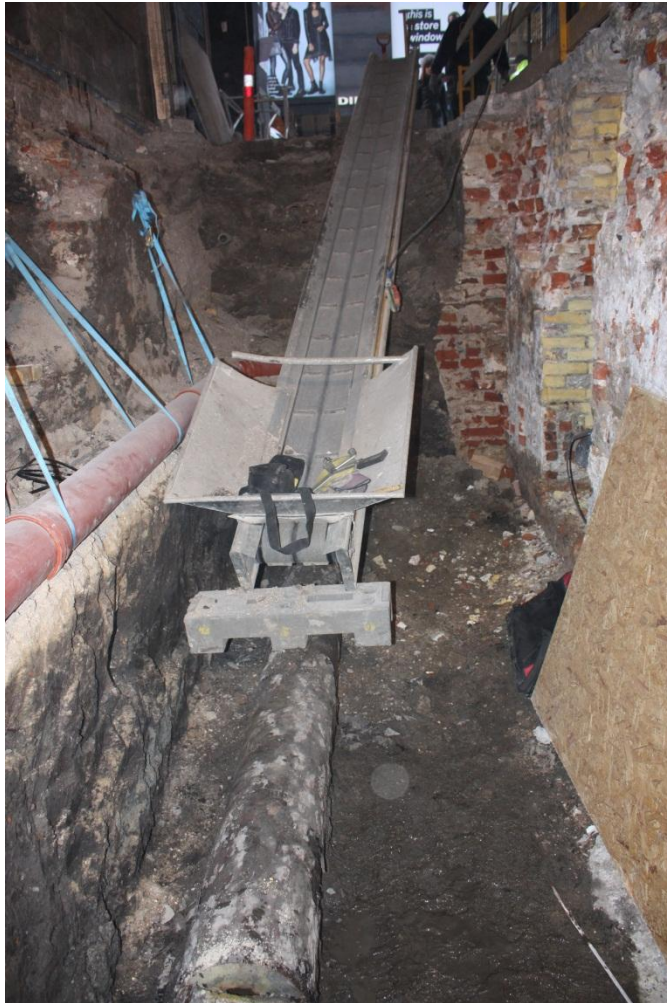
I bunden af den gravede grøft blev påtruffet et trævandrør, ST100007. Røret lå nedgravet i en dybde af 2,4 m under terræn under det, som tolkedes som den gamle portgennemgang til baggården. Trævandrøret var blevet fjernet inden undersøgelsen efter aftale med museet (se fig. 10). En skive af trævandrøret blev afsavet til eventuel datering. Trævandrøret er af pommersk fyr, barkklædt, velbevaret og 28 cm tykt. Rørets indre diameter er 11 cm.

Figur 10. Blik mod Købmagergade. Nederst ses trævandreret ST100007. Til højre ses dele af den yngre teglstensmur SS100002.
