KØBENHAVNS MUSEUM, 2018

Badstuestræde 20

KBM4130

1 Abstract

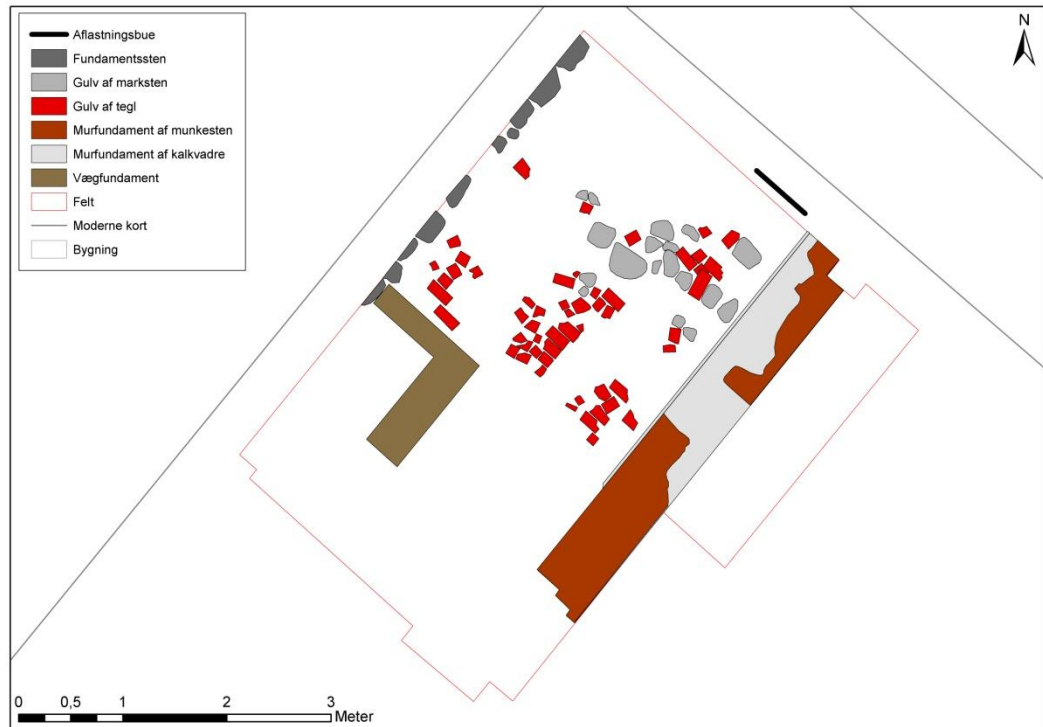
Figur 3. Plan over de registrerede strukturer i den nordvestlig del af kælderen mod Badstuestræde.

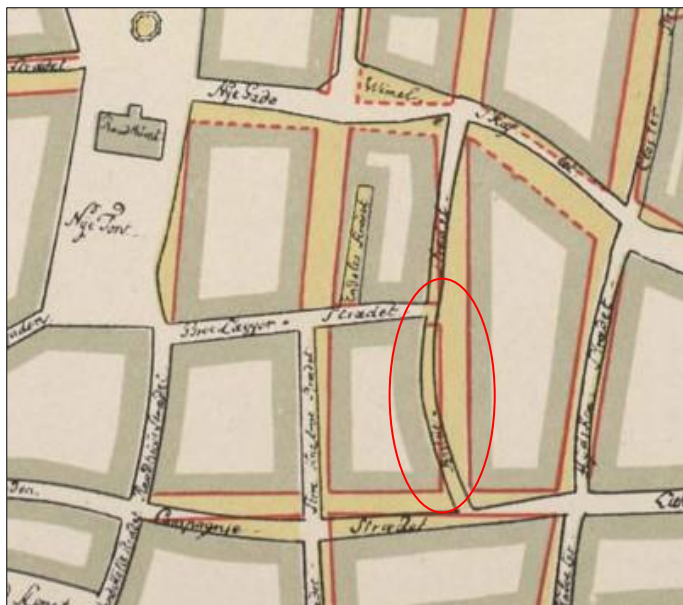
Badstuestræde og det omgivne kvarter hærgedes af brand ikke mindre end tre gange i henholdsvis 1685, 1728 og 1795. Efter brandene benyttede myndighederne typisk lejligheden til at rette gaderne ud og gøre dem bredere (Fig. 4). Alle eksisterende

Figur 4. Udsnit af kort fra 1730, hvor der ses en regulering af gaderne efter storbranden i 1728. Den sydlige del af Badstuestræde er markeret med rød cirkel. Titel: "Plan paa de Afbrænte Pladtzter udi Kiøbenhavn med Gadernes Skickelse saaledis som de Her efter skal were. 1730. Efter Tegning i Kjøbenhavns Raadstuearkiv."

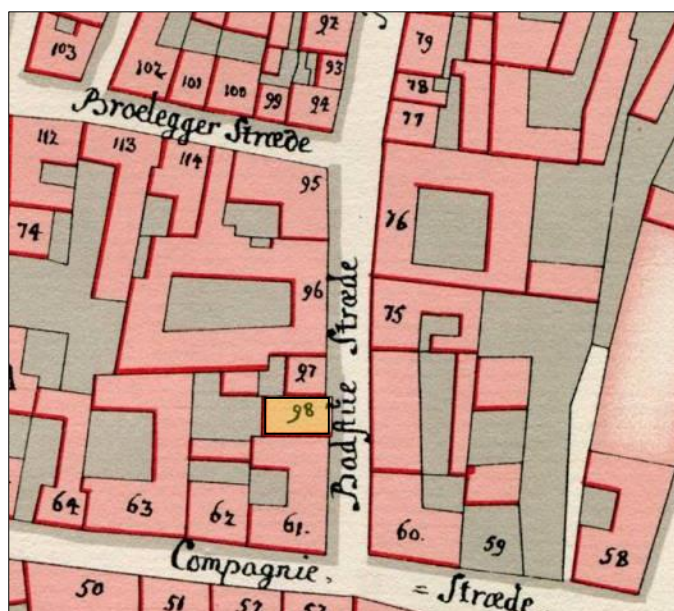
Figur 5. Kortudsnit af Geddes kvarterkort fra 1757. Som i dag udløb Badstuestræde også i 1757 i Kompagnistræde (men sammenlign med gadeforløbet på Fig. 4). Badstuestræde 20 kan genfindes på kortet som matrikel 98 (i dag matr.nr. 125). På dette tidspunkt bor en kancelliråd Bothen på adressen.

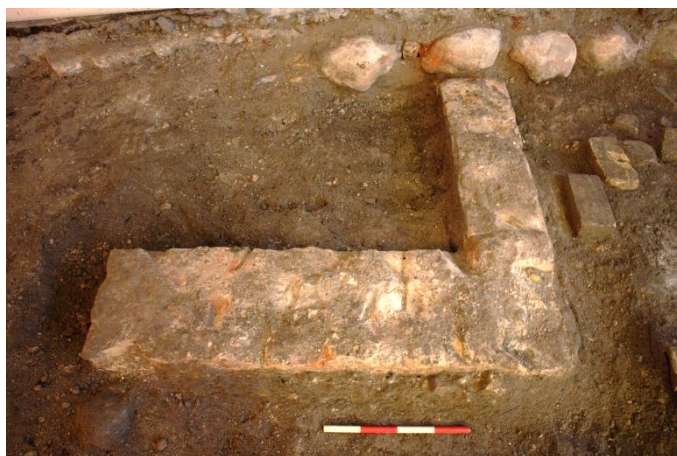
Vægfundament S100001 (Rum 004)

I det vestlige hjørne af kælderen fandtes et sløjft, 1,2 x 1,3 m stort L-formet vægfundament bestående af gule mursten i minimum to skifter (Fig. 6). Den NV-SØ side er sat som helstensvæg, mens den NØ-SV side er sat som halvandenstensvæg. Der er formentlig tale om et nedrevet rum, som grundet den begrænsede størrelse må have haft en specialiseret funktion som depotrum, fyrrum, el.lign.

Figur 6. Fundament S100001 set mod nordvest ind mod Badstuestræde 18.

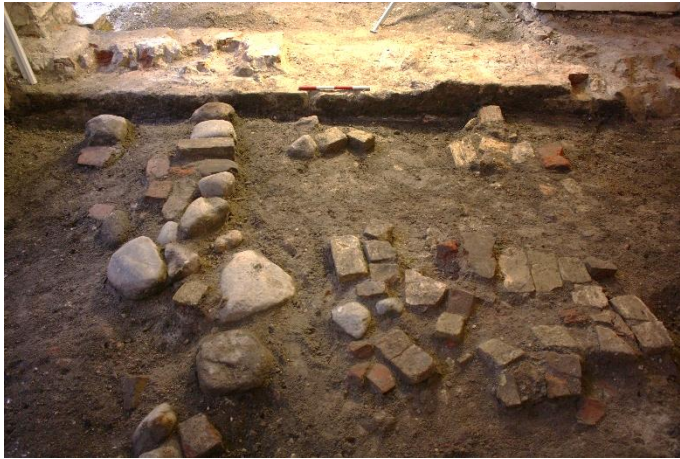
Gulvbelægning S100002 + S100004 (Rum 004)

En gulvbelægning er fragmentarisk bevaret i et område på ca. 2,5 x 2,5 m. Belægningen består af gule og røde teglsten (hele og brokker) og ubearbejdede marksten, hvoraf den største sten er ca. 0,3 x 0,4 m (Fig. 7). Flere af de røde sten har munkestensformat. Hovedparten af murstenene har en NV-SØ orientering, hvilket antyder, at man har forsøgt at orientere gulvet i en retning, der flugter med rumplanen. De mange murstensfragmenter i varierende formater og farver tyder på, at man har genbrugt byggematerialer til formålet. Der er ikke udvist speciel stor omhu ved etablering af belægningen, og dens primære formål har nok været blot at skabe en nogenlunde tør og stabil trædeflade i den sikkert ret fugtige og kolde kælder. Der blev ikke observeret et sættelag for belægningen.

Belægningen ligger ca. 1,5 m under gadeplan.

Figur 7. Rester af gulvbelægning S100002 + S100004 set mod sydøst. Øverst i billedet ses det murfundament, som oprindeligt har opdelt kælderen i to rum.

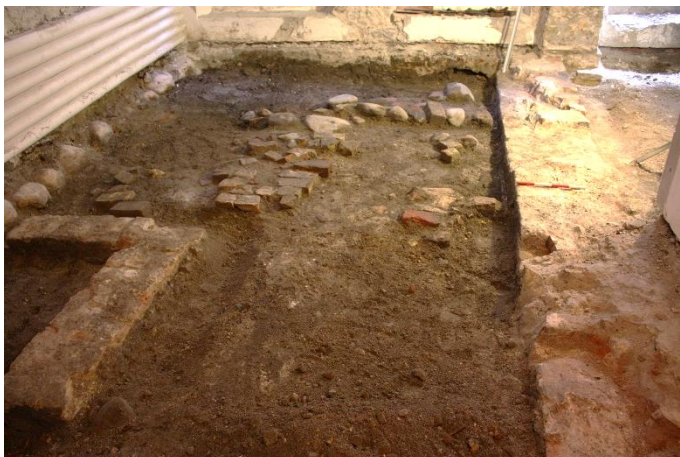
Murfundament S100005 + S100006 (Rum 004)

Kælderrummet har oprindeligt være opdelt af en mur ca. 4,5 m lang og 0,3 m bred (Fig. 8). Muren har en syld af kvaderhugne kridtsten (30 x 20 x 15 cm) og derover er der bevaret et enkelt skifte af munkesten. Kridtstenene stikker nogle centimeter længere ud end teglstenene og danner derved en lille kant eller afsats på hver side af fundamentet. Teglstenene er bundet sammen med en sandet kalkmørtel. Overkanten af munkestensskiftet har ligget umiddelbart under det nuværende gulv i kælderen. Muren er således på et tidspunkt blevet sløjfet og der er blevet støbt terrændæk henover.

Teglenes dimensioner lod formode, at der muligvis kan være tale om genanvendte bygningsmaterialer fra 15-1600-tallet. Opfyldsjorden omkring murresterne er formentlig fra første halvdel af 1700-tallet, og er i øvrigt relativt genstandsfattigt med få daterende fund.

Figur 8. Murfundament S100005 + S100006.

Muren ind til Badstuestræde 18 er funderet på mindre kampesten (se Fig. 8). Stenene ligger i niveau med gulvbelægningen S100002 + S100004.

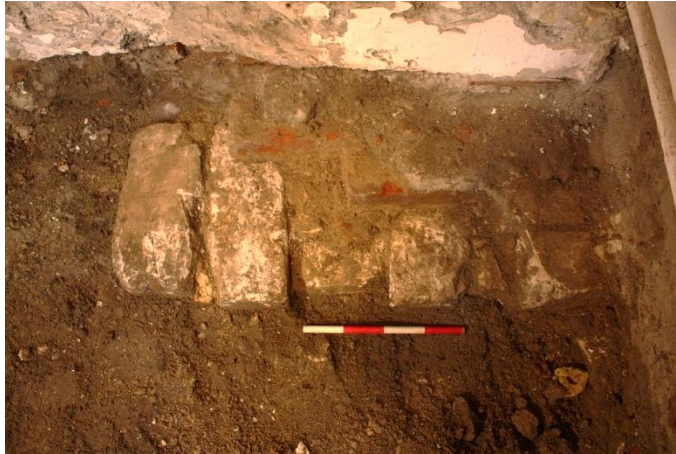
I Rum 006 fandtes rester af en helstensvæg i form af seks 52 x 22 cm store kalksten med et overliggende skifte af røde teglsten (munkesten?). Der er muligvis tale om rester af en trappenedgang. Resterne var bevaret i en højde af 19 cm (Fig. 9).

Figur 9. Smalle kalkstenskvadre med overliggende skifte af røde teglsten i Rum 006.

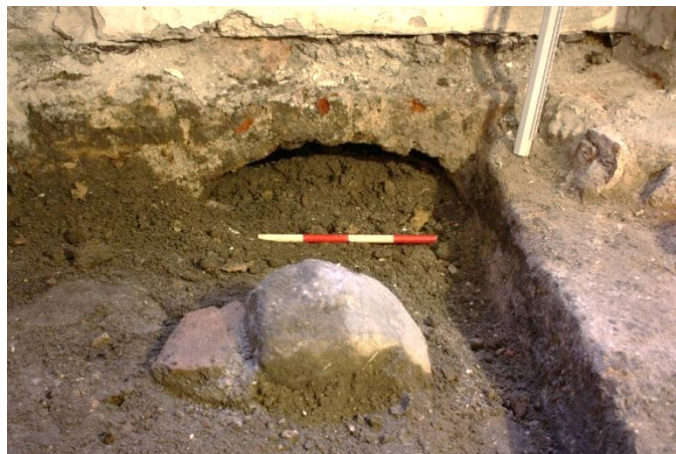
Aflastningsbue i fundament mod Badstuestræde S100009 (Rum 004)

I kældermuren mod Badstuestræde fandtes den øverste del af en aflastningsbue sat i røde sten. Aflastningsbuer blev ofte etableret hen over områder med dårlig bæreevne - eller hvis man under konstruktionen stødte på en gedigen forhindring (fx en stor kampesten). I begge tilfælde vil buen muligvis give en bedre fordeling af trykket fra bygningens mur. Toppen af buen flugter med kældergulvet, dvs. ca. 1,35 m under gadeplan.

Figur 10. Den øverste del af aflastningsbuen S100008 ud til Badstuestræde.

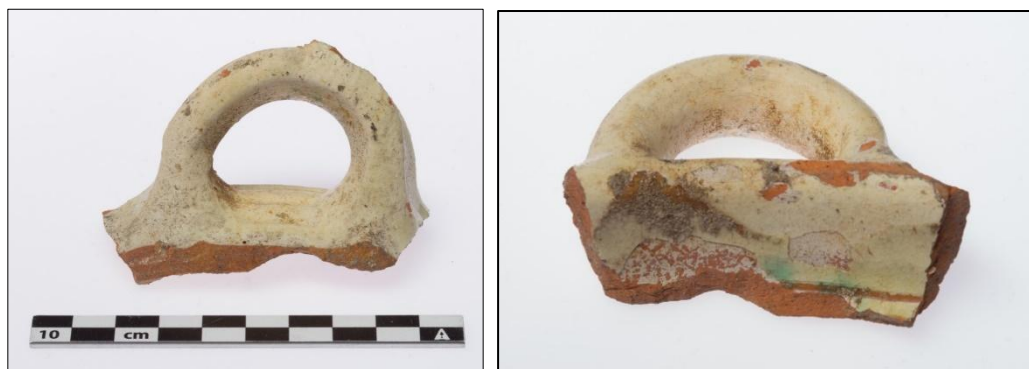
Figur 11 & 12. Hank af øreskål (drikkeskål) fra opfyldt omkring/over gulvbelægningen. Rødbændt keramik med hvid begitning under klar glasur og spor af grøn bemaling på indersiden.

Blandt løsfundene fandtes vinduesglas, krystalprismer til lysekroner, skår af kohornsbemalet keramik, brudstykke af øreskål med hvid begitning (Figur 11 & 12), fragment af glaseret gulvflise (14-1600-tallet?), kinesisk porcelæn (fra 1730'erne), fajancetallerken fra Store Kongensgade (1722-1770) med Frederik V's monogram, tysk Westerwald-stentøj.
