KØBENHAVNS MUSEUM, 2016

Hyskenstræde 14

KBM4143

Lag- og makrofossilanalyser
fra
Hyskenstræde 14
KBM 4143

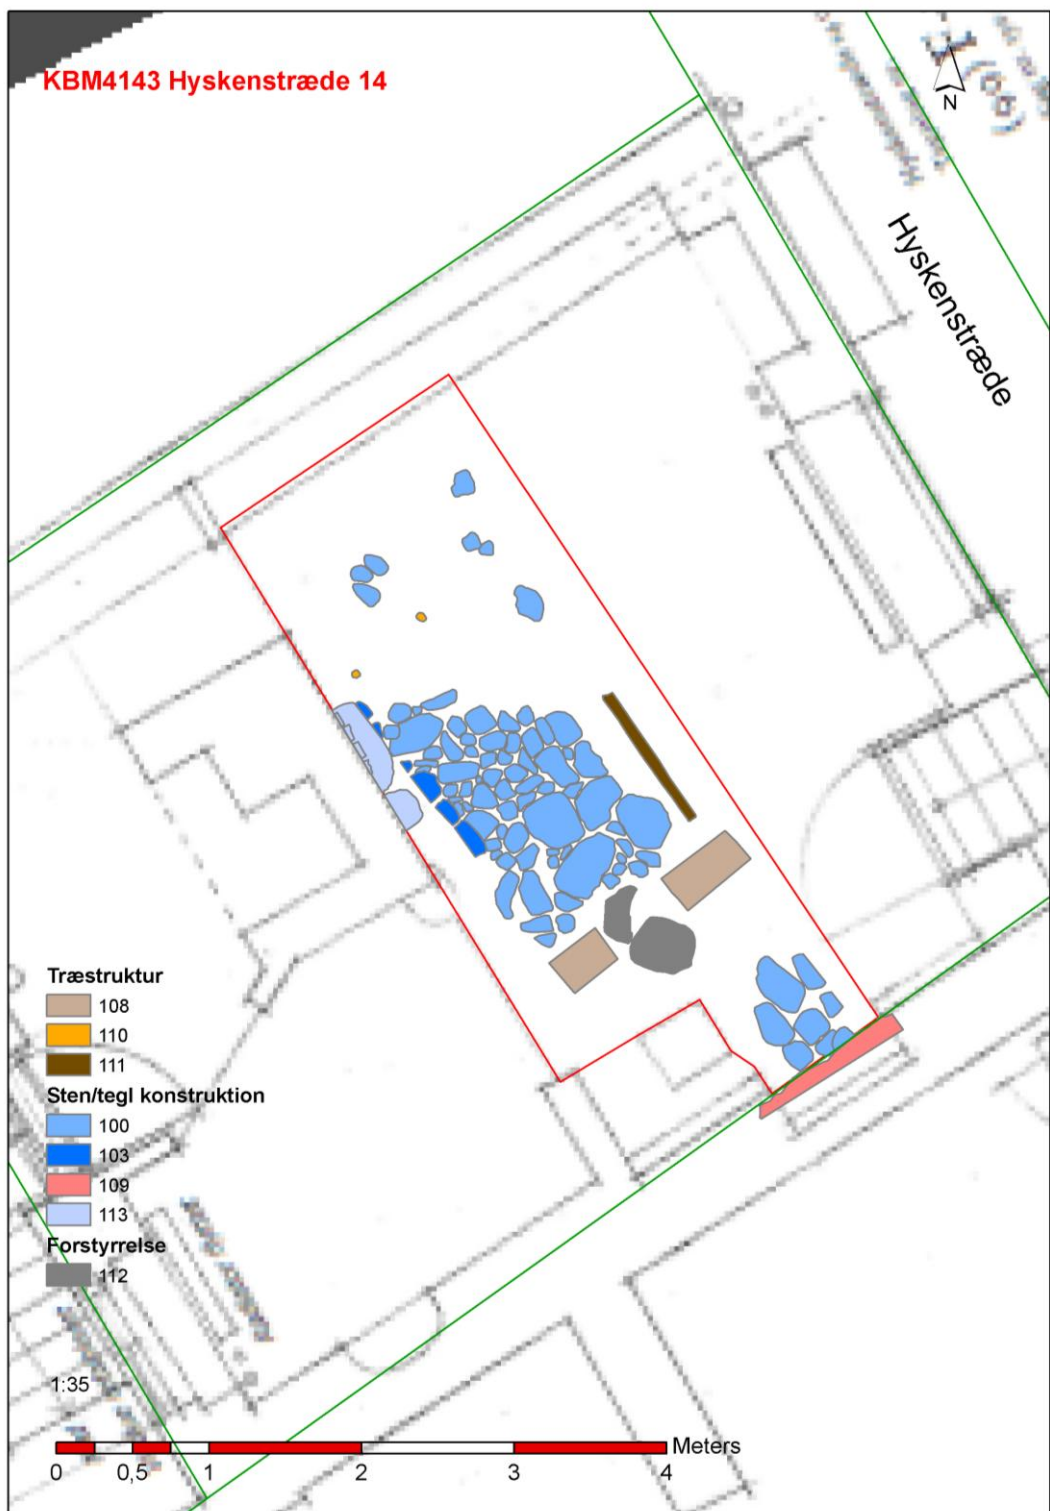
Figur 5. Plantegning med konstruktioner. Lag er ikke markeret.

SS100, SD101, SD102, SS109 & ST111 (fig. 5-9)

SS103, SD104, SD105, SD107, ST108 (fig. 5-7)

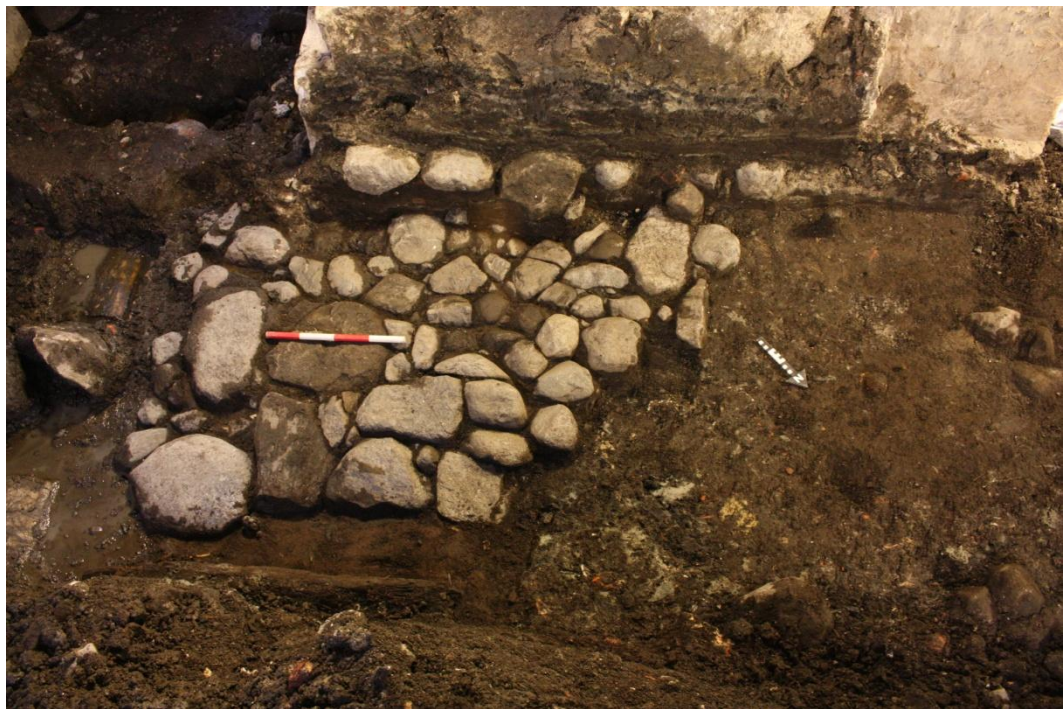
Figur 7. Oversigt med brolægningen SS100 centralt i billedet. SV-profilen ses øverst i billedet.

Stenbrolægning SS100 bestod af små og større marksten (10x10 – 30x30 cm) i kote 1,42-1,45 under gadeniveau. Den største koncentration lå i et område på ca. 1,8 x 1,2 m op til skorstenen midt i kælderrummet. Brolægningen var skåret mod sydøst af trævandrøret ST107. Mod nordvest var brolægningen forstyrret, så det var ikke muligt at fastslå den oprindelige udstrækning. Over SS100 lå møddingslaget SD101 bestående af hestemøg, ruderat- og ukrudtsarter samt træflis. Lagets eksakte indehold er beskrevet i bilag 1. Fra laget fremkom et enkelt skår af glaseret rødgoods, som dateres til senmiddelalderen. Over møddingslaget fandtes et gråbrunt kompakt opfyldslag SD102. Lagene SD101 og SD102 var begge afgrænset mod NØ af den næsten bortrånede bjælke ST111.

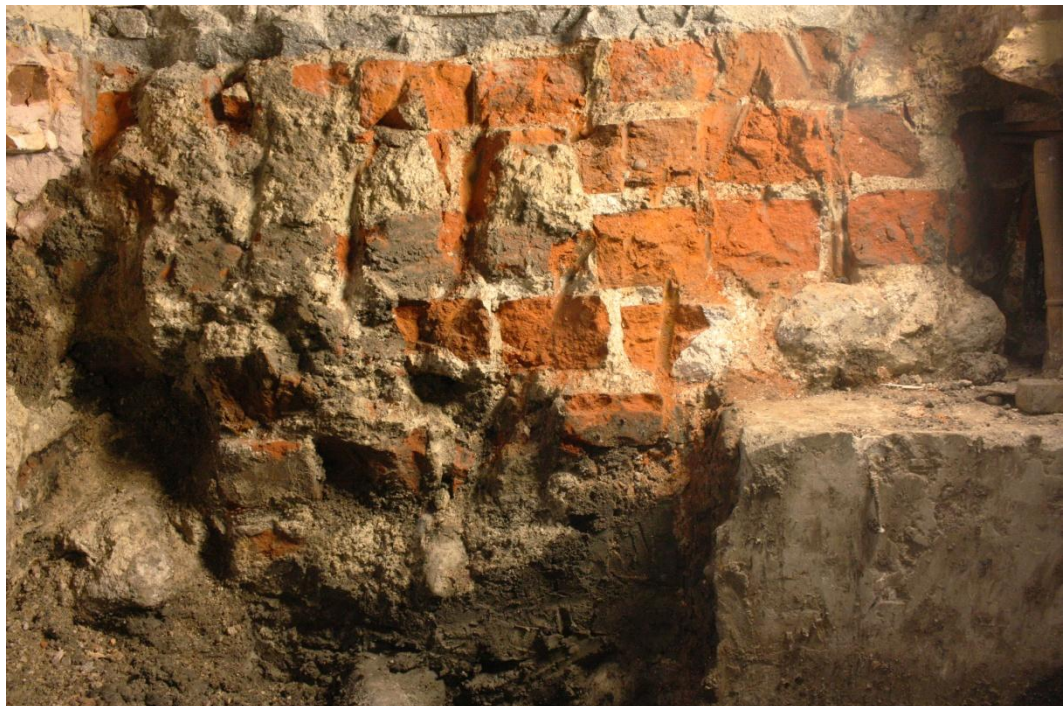
Figur 9. Samme profil som ovenfor med munkestensfundamentet SS109 og opfyldt SD102.

SØ for området med stenbrolægningen og møddingslaget fandtes resterne af et munkestensfundament (SS109). Det var bevaret med op til otte skifter lagt i en stærk, lys kalkmørtel. Fundamentets tykkelse er ukendt. Munkestenene målte 26 x 12-14 x 8 cm. Fundamentet var tilsyneladende placeret på stenbrolægningen (SS100) og kunne følges i hele kældrens østmur.

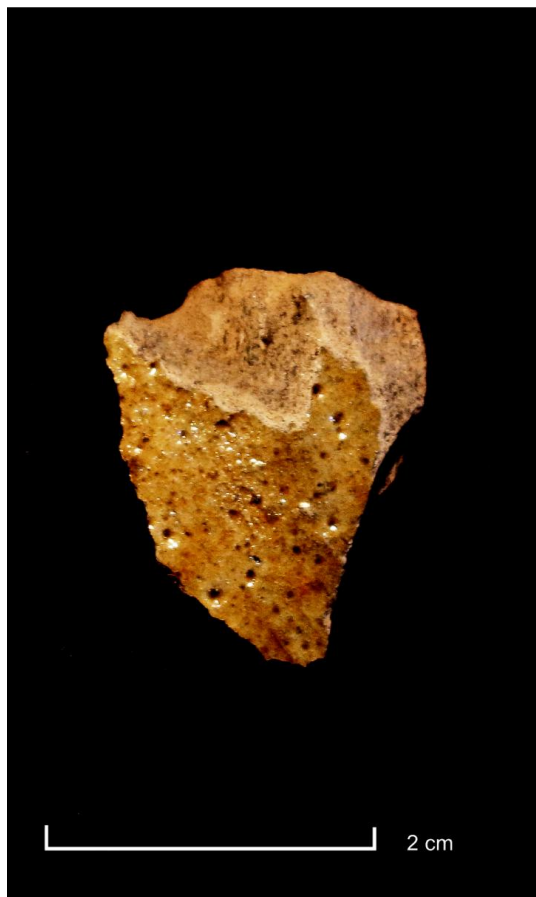
Figur 10. KBM4143x1. Rødgods med gul glasur. 1400-tallet.

Der blev indsamlet et mindre fundmateriale bestående af i alt fem skår, hvoraf de fire er løsfund. Fundmaterialet består af tre skår af rødgods og to skår af stentøj (ældre Siegburg). KBM4143x1 er det eneste skår med en kontekst (fig. 10). Det blev fundet i møddingslaget SD101. Det er et lille stykke gulglaseret rødgods, som antages at høre hjemme i 1400-tallet.

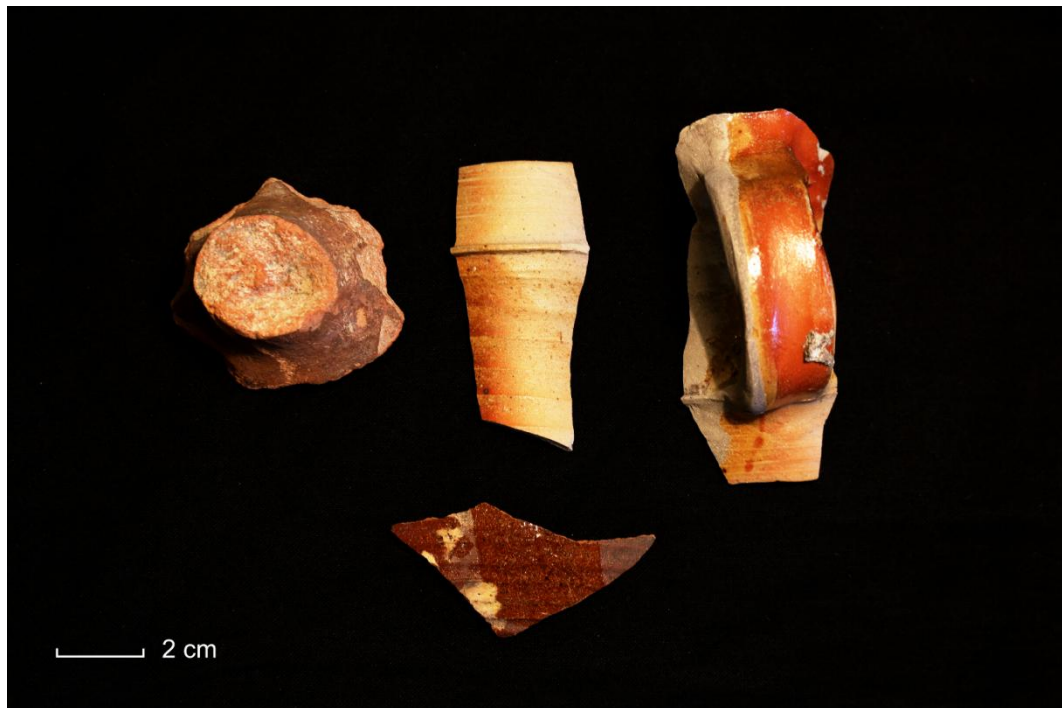
Figur 11. Løsfund KBM4143x2-x5. Fod til en stjørtotte, støtøj fra Siegburg og nederst et muligt skår af importvare.

De resterende løsfund (fig. 11) består af et bundskår med fod, formodentlig fra en stjernepotte (KBM4143x2) og de to randskår (KBM4143x3 & KBM4143x5), hvoraf det ene stadig havde hanken bevaret (KBM4143x3). Begge er af typen ældre Siegburg og stammer fra en såkaldt *jakobi kande* (en stob), som blev produceret i perioden ca. 1300-1550.

Det sidste skår, KBM4143x4, er et dekoreret sideskår fra et fad i rødgods, som muligvis var importeret. Dekorationen kan datere skåret til perioden fra anden halvdel af 1400-tallet til engang ind i 1500-tallet. Overordnet set hører fundmaterialet formentlig hjemme i 1400-1500-tallet.
