KØBENHAVNS MUSEUM, 2016

## Hestemøllestræde 1-4

KBM4148

I forbindelse med HOFORs etablering af fjernvarme i Hestemøllestræde førte Københavns Museum et arkæologisk tilsyn med anlægsarbejdet. Ved tilsynet fremkom et opfyldslag fra 1700-tallet uden genstandsfund.

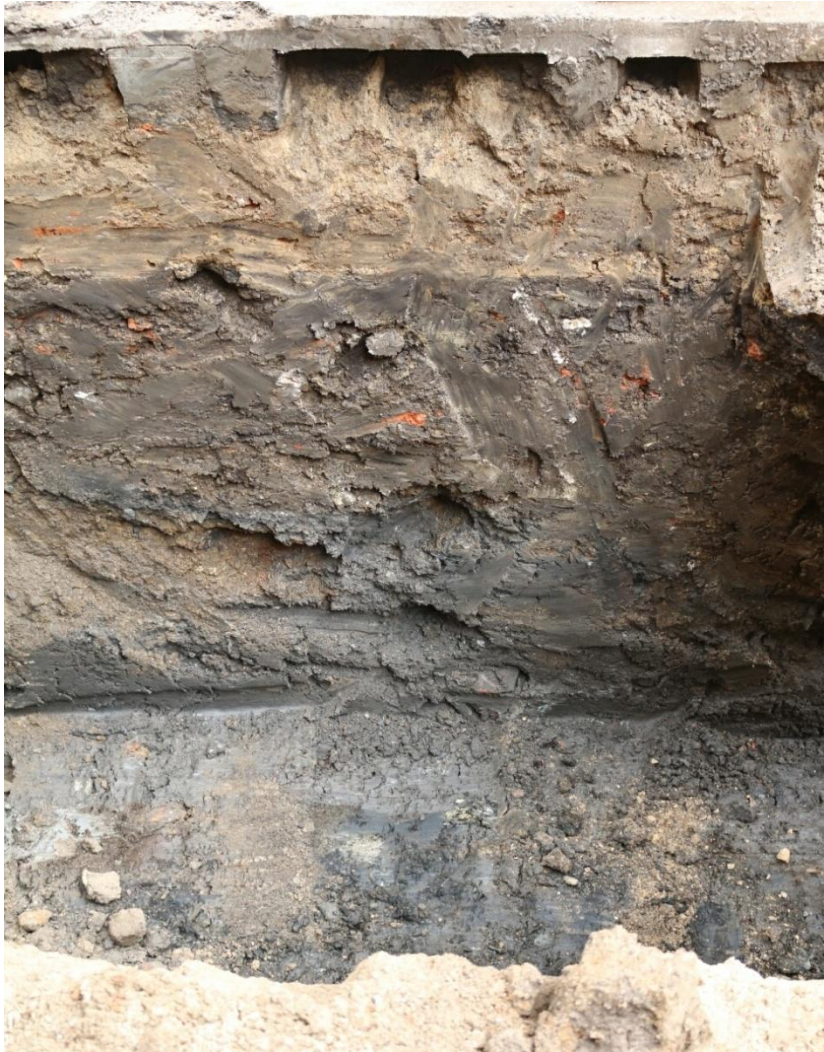
Figur 4. Opfyldslaget S100008 ses midt i billedet under sættelaget S100007. Øverst i billedet ses den moderne vejbelægning.

Der blev afdækket et enkelt opfyldslag S100008 med et overliggende moderne sættelag S100007. Disse var de to eneste kontekster ved dette tilsyn. Opfyldet er tidligere set i forbindelse med Nørregade-gravningen (KBM4022). Der er tale om et kompakt og organisk lag med nister af tegl og mørtel. De eneste genstande som blev set, var to tynde stilke til en kridtpibe (ikke indsamlet), som meget løseligt kan dateres til 1600-1700-tallet. Dette er p.t. det bedste bud på en datering af opfyldet. Der fremkom ingen andre anlæg i forbindelse med gravningen.

Ligeledes var der heller ikke spor efter brandene i 1728 og 1795 idet der ikke fandtes brandlag i profilen.

Det var forventet fra starten af, at der ikke ville fremkomme mange anlæg i forbindelse med tilsynet, men det er overraskende hvor fundfattigt opfyldet i gaden er. Tilsynet bekræfter dermed indtrykket fra Nørregade-undersøgelsen (KBM4022). Der mangler altså fortsat en sikker datering af opfyldet og det er stadig uklart om laget fortsætter uændret til de naturlige, geologisk afsatte lag, eller om der findes dybereliggende kulturlag.
