# Søminedepotet

KBM4239

Slots- og Kulturstyrelsens j.nr.: 15/00557

Fredningsnr.: 3130:15

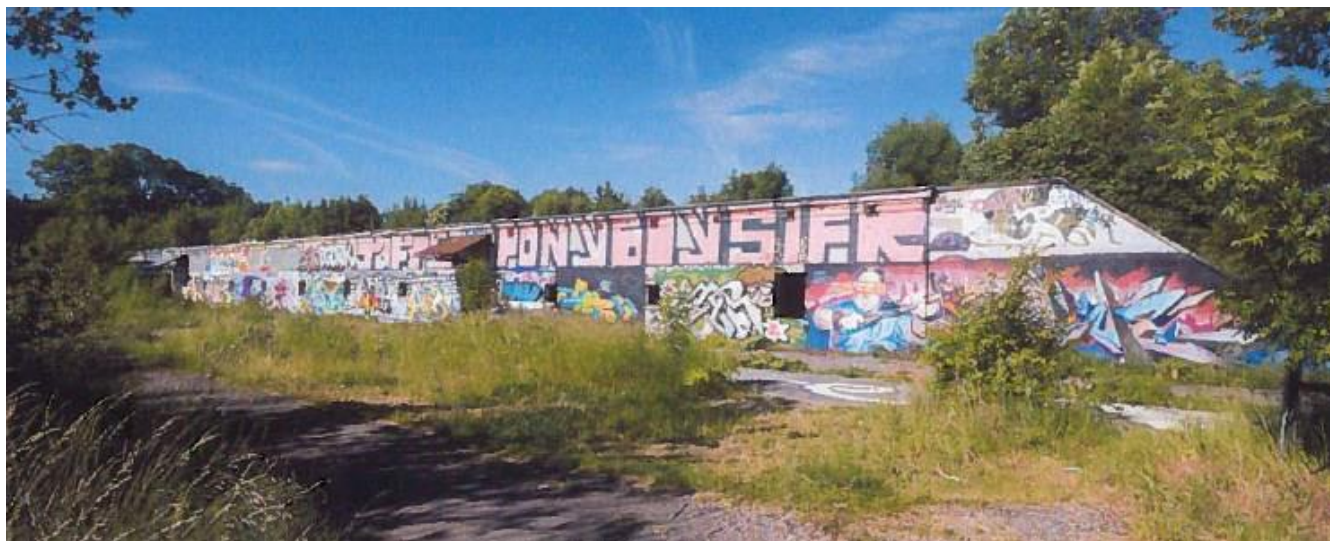
Figur 3. Søminedepotets sommeren 2016 før oppstart av anleggsarbeid sett fra nordøst. Foto: Peder Elgaard, Elgaard Architecture 2016.

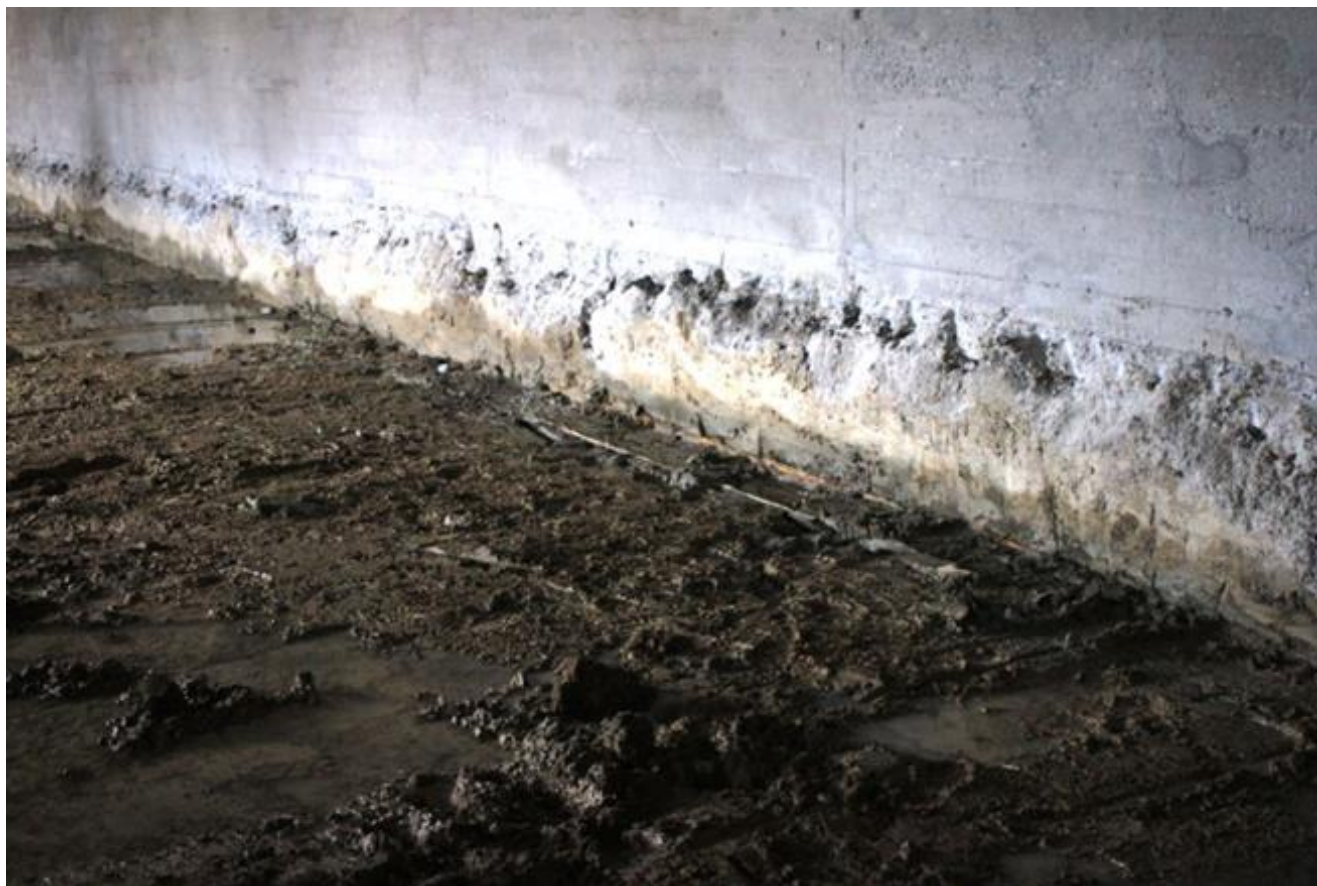
Figur 7. Restene av det nedbrutte terrengdekk ses på magasinbygningens vegg inn mot vollen sett fra NØ. I den avgravde leiren ses også spunten fra anleggelsen av bygningens fundament. Registreringen inne i bygningen vanskeliggjortes av et høyt grunnvannsnivå. Foto: Københavns Museum.

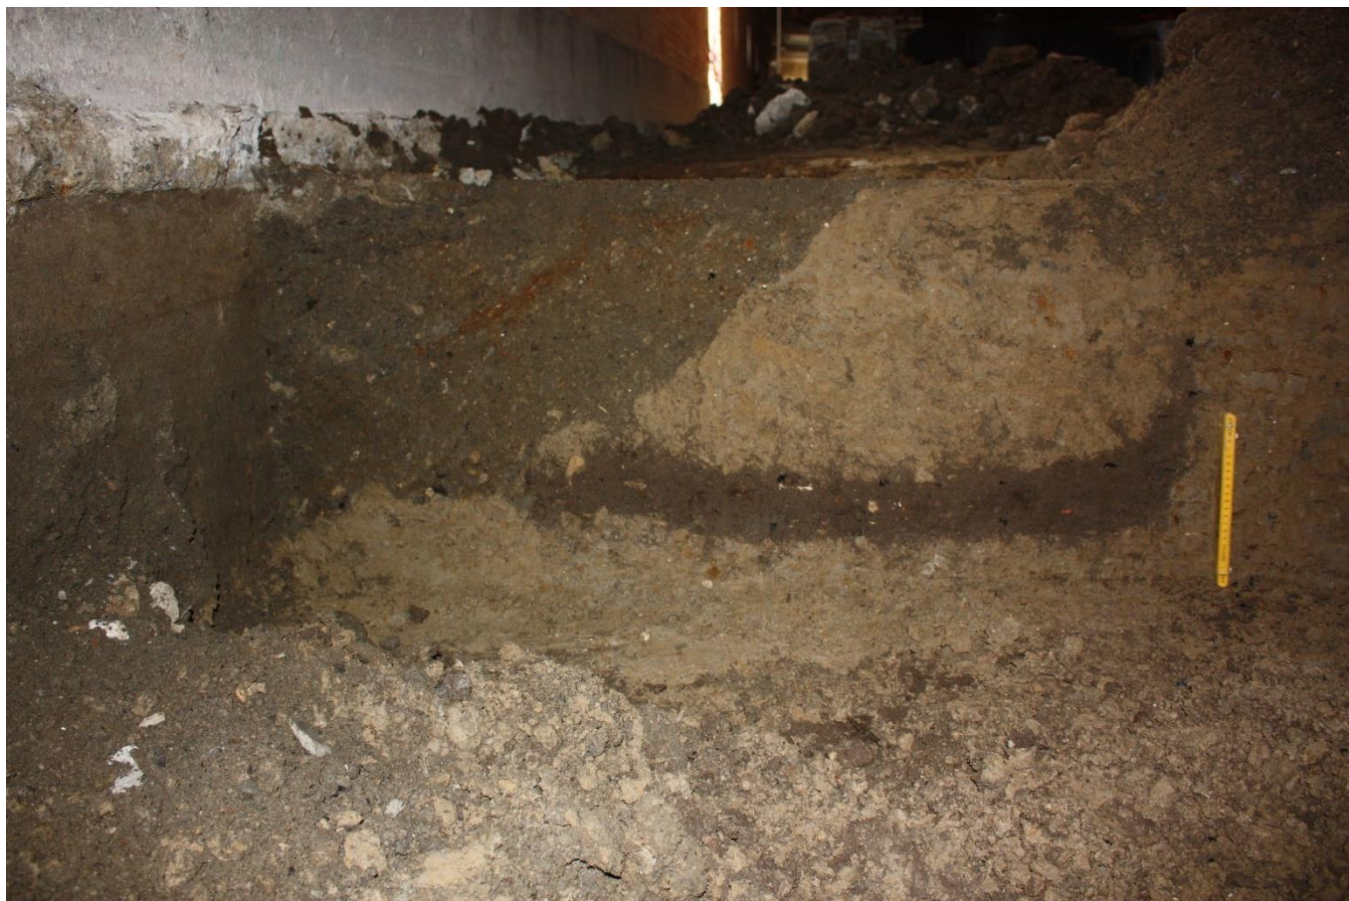
Figur 8. Kulturlag SD100004 med overliggende og senere oppfylling mot magasinets murvegg sett mot sør. Foto: Københavns Museum.

På østsiden av bygningen kunne ikke spunten registreres. Derimot var det en relativ skarp grense mellom en stripe av mørk, organisk jord og den gule leiren tettest inntil veggen. Det organiske lag var 14 cm tykt og hadde en tydelig men uensartet avgrensing mot den underliggende leiren (Fig. 8). Laget inneholdt husholdningsavfall i form av dyrebein, yngre rødgoods, fajanse, steintøy, kinesisk *Kangxi*-porselen og forskjellige typer av jernspiker, men også typisk byggemateriale i form av taktegl- og mursteinsfragment. Materialet kunne dateres til første halvdel av 1700-tallet og fra Nyværks<sup>5</sup> første bruksperiode. Laget var deponert direkte på vollarleggets berme, uten at det av den grunn skal tolkes som bygningsmateriale tilhørende selve befestningen.

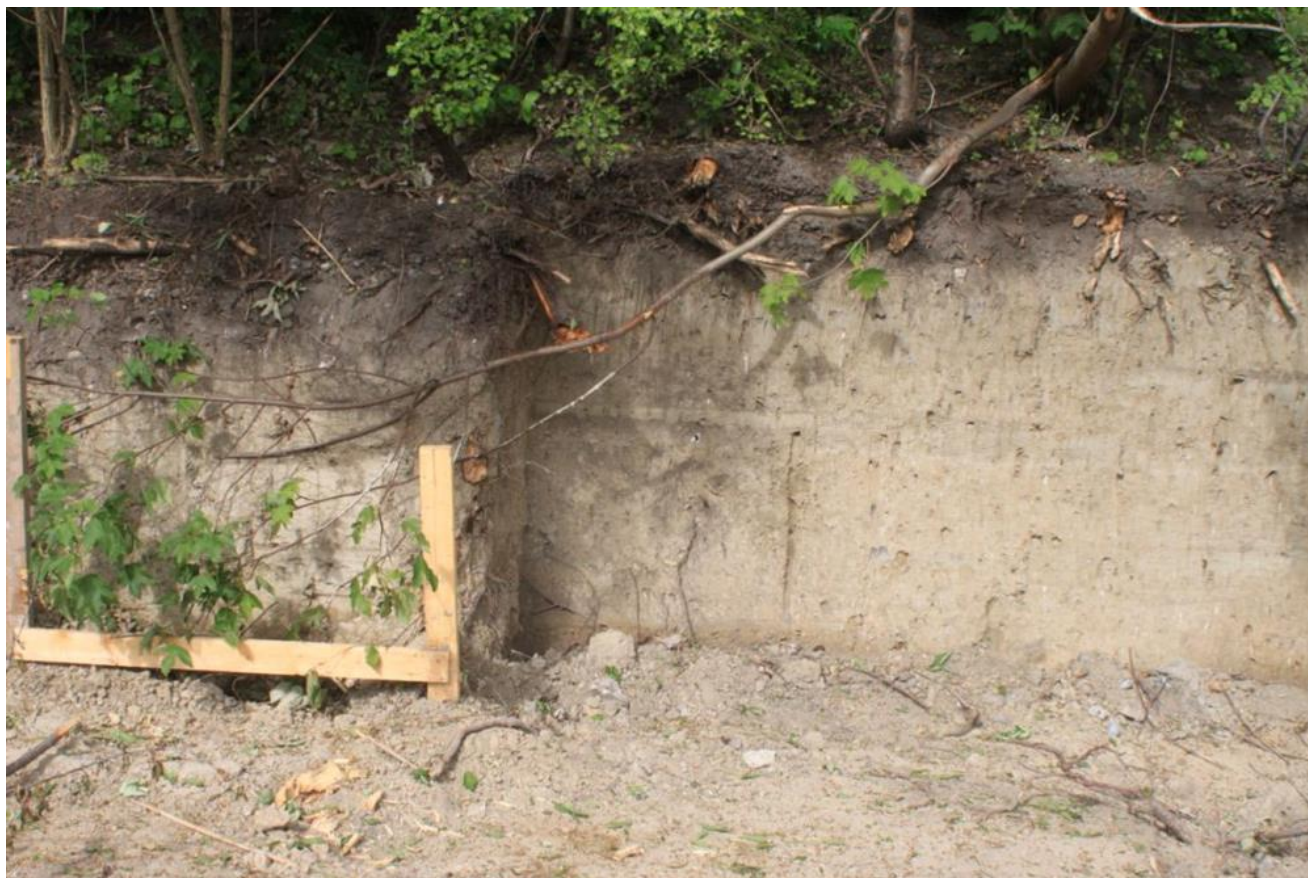
Figur 9. Inngrepet i vollprofilen registrert og målt inn av Københavns Museum den 30. mai 2017 sett mot vest (ZT1143). Vollens organiske og mørkere molddekke og røtter fra viltvoksende vegetasjon ses øverst på bildet. Foto: Københavns Museum.

opprinnelig var plassert et stykke inn i vollen. Det må altså vært gravd i vollfoten, antagelig i forbindelse med oppførelsen av depot og verksted ved Søminedepotets sørgavl (Fig. 9).

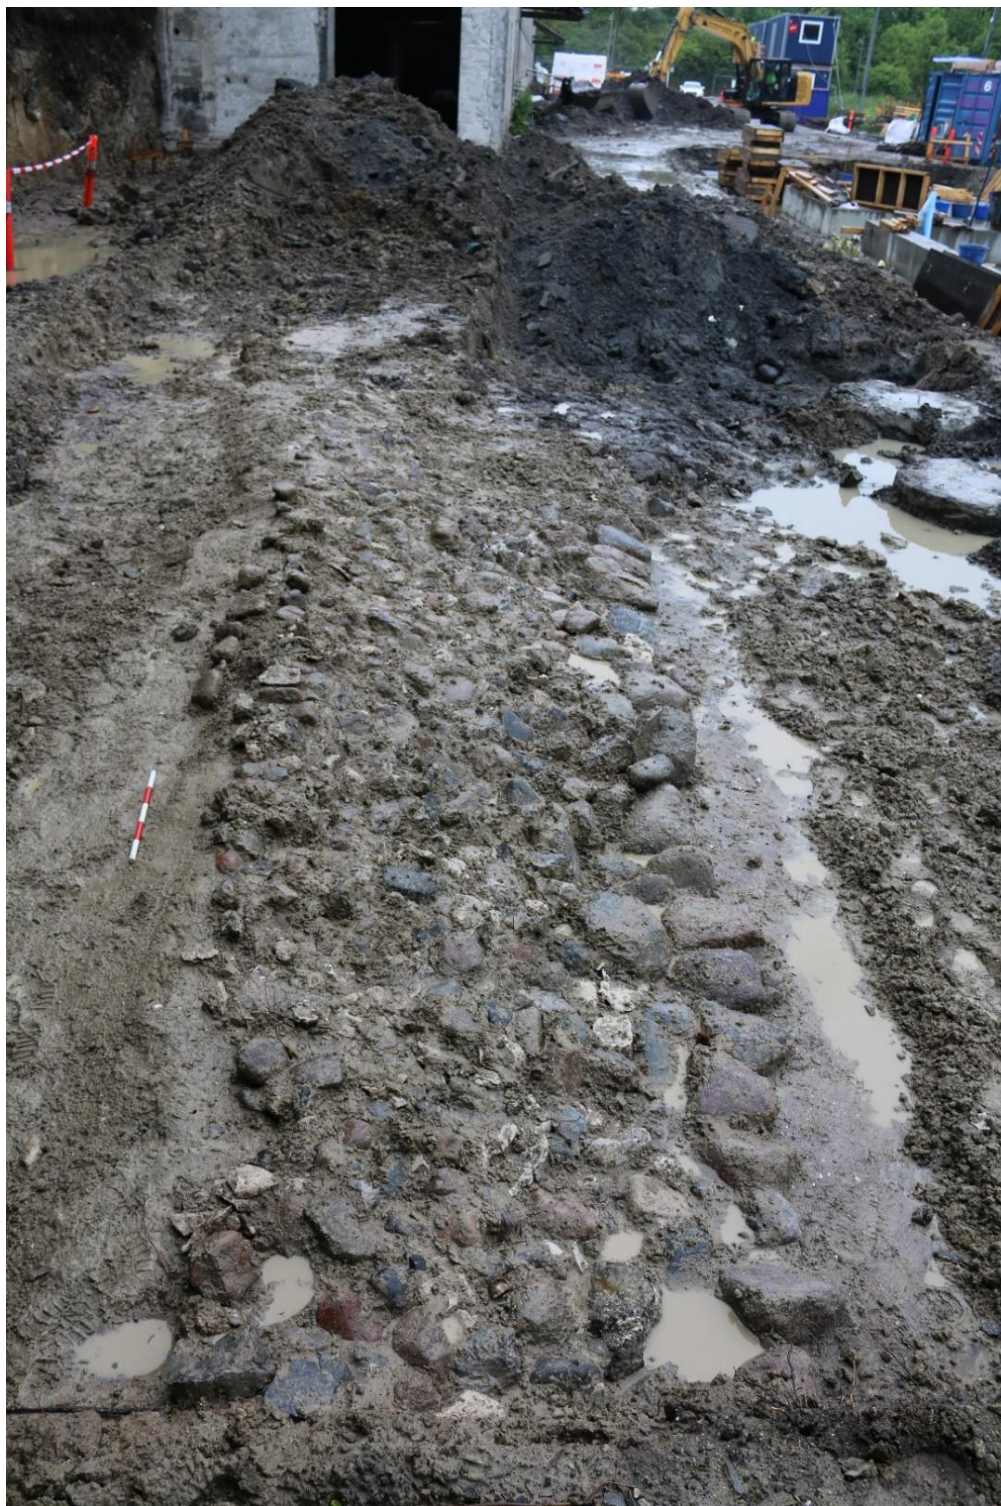
Figur 10. Blottlagt steinlegging sør for Søminedepotet fotografert den 21. juli 2017 sett mot nord. Foto: Københavns Museum.

I sammenheng med det videre anleggsarbeidet og graving for linjefundamentering framkom en større steinlegging (SS1421) med tilhørende kulturlag som har fungert som en kantsikring av eskarpen og vullanlegget (Fig. 10).

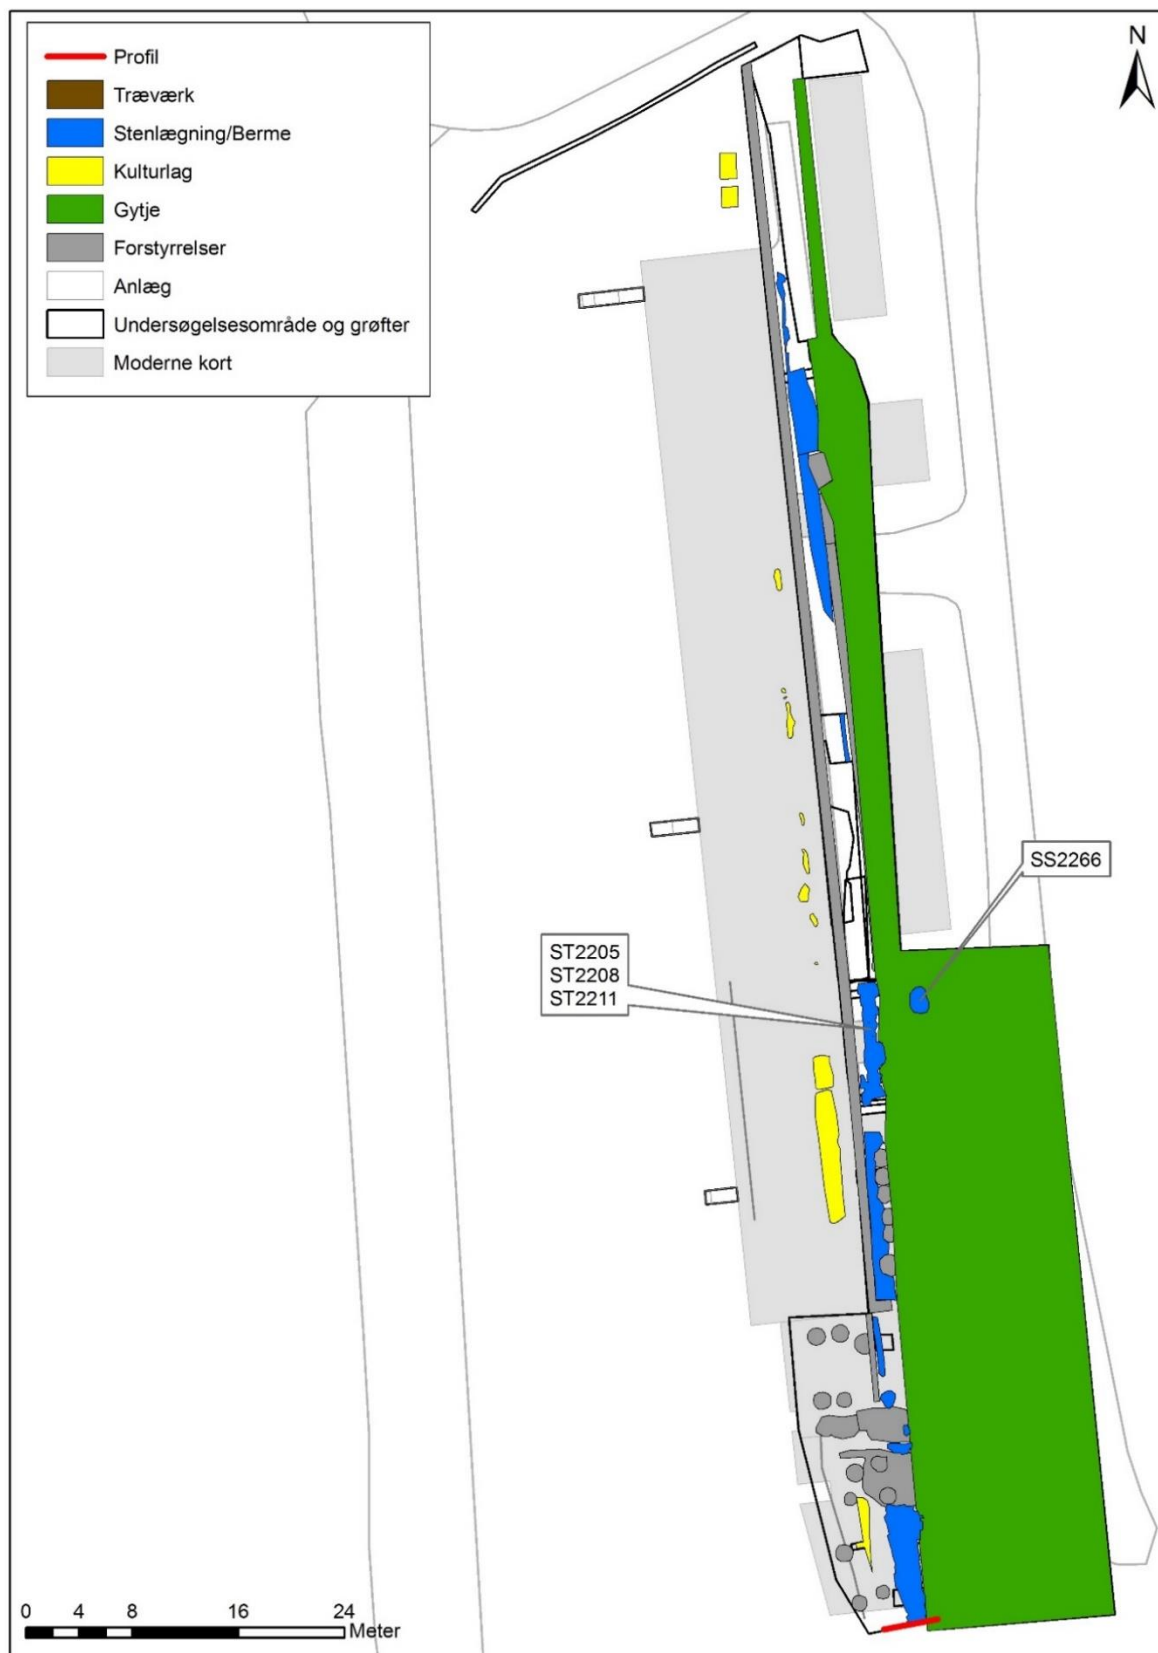
Figur 14. Oversigt over framkomne og undersøgte anleggs-kategorier på Søminedepotet. For ytterligere kontekstbeskrivelser, prøvetagning og beliggenhet; se figur 38. Figurframstilling: Karen Therkelsen.

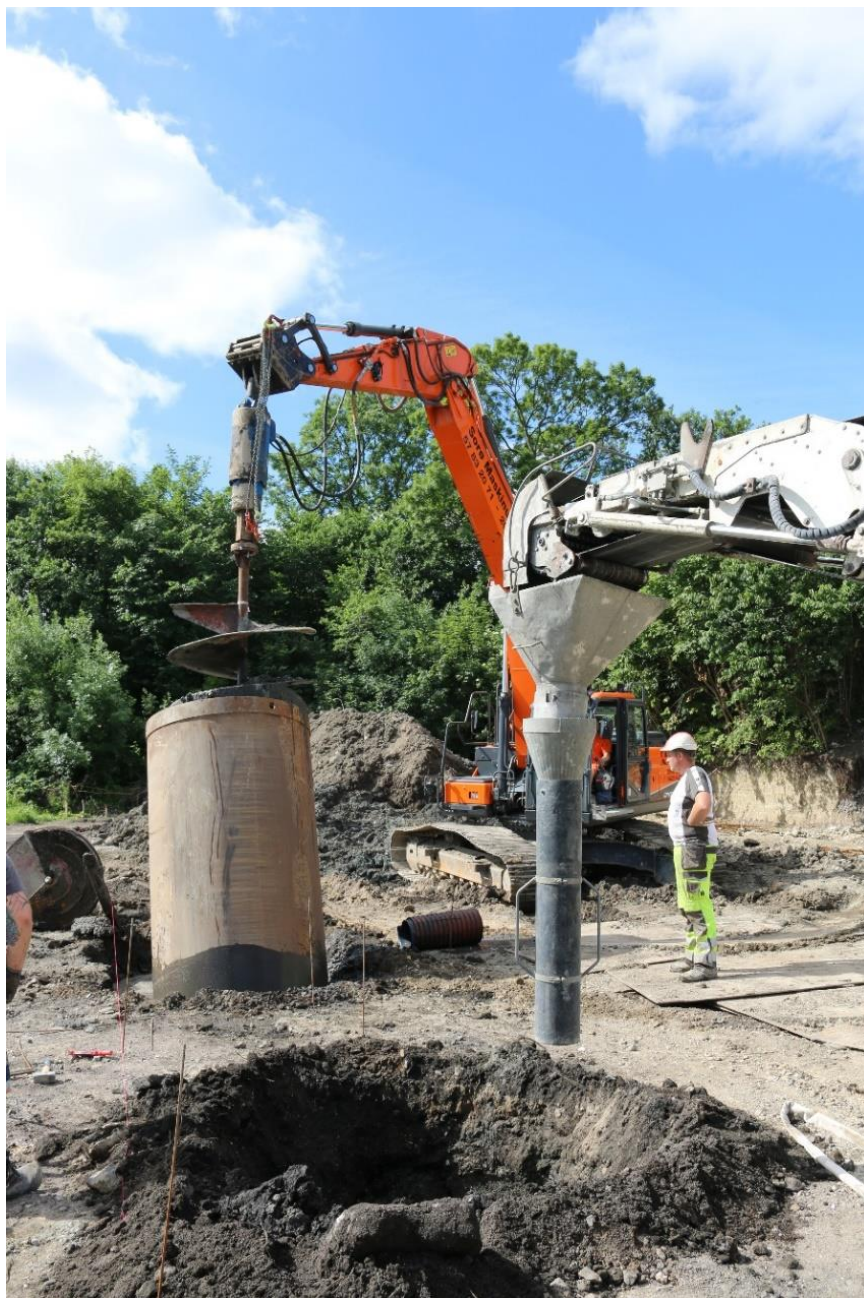
Figur 15. Punktfundamentering. Fortløpende boring og betongstøping på forplassen sett mot sør. Foto: Københavns Museum.

Overvåking og registrering i sammenheng med punktfundamentering i området sør og vest for magasinbygningen før oppførelsen av nye tilbygg gjordes under perioden 2017-06-26 til 2017-07-04. Ifølge fundamentsplan datert den 14. juni 2017 (K09 H1 NO1) skulle 67 punktfundamenteringer gjennomføres på byggeplassen, og foruten de 22 borehull som allerede var gravd og gjenfylt ved besiktigelsen den 29. mai 2017 (jf. Andreasen 2017b), tilkom 31 punktfundamenteringer i form av støpte betongpåler (Fig. 15 og 16).

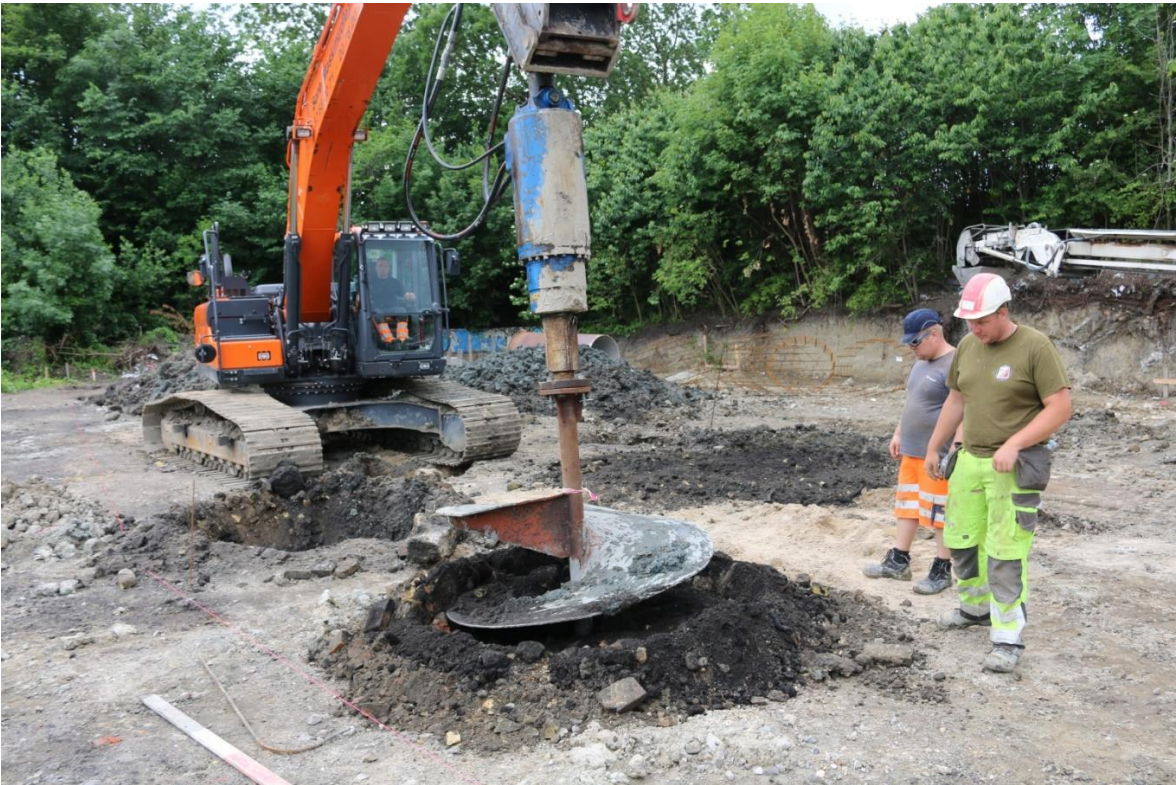
Figur 17. Punktfundamentering. Boring med sneglebor i tilslutning til magasinbygning. Foto: Københavns Museum.

Dette arbeidet gjordes ved at man ved hjelp av sneglebor boret brønnhull med en diameter på ca. 1,5 m ned til fast bunn av moreneleire, der dybden varierte fra 2,5 til 3,2 m UNO (Fig. 17 og 18).

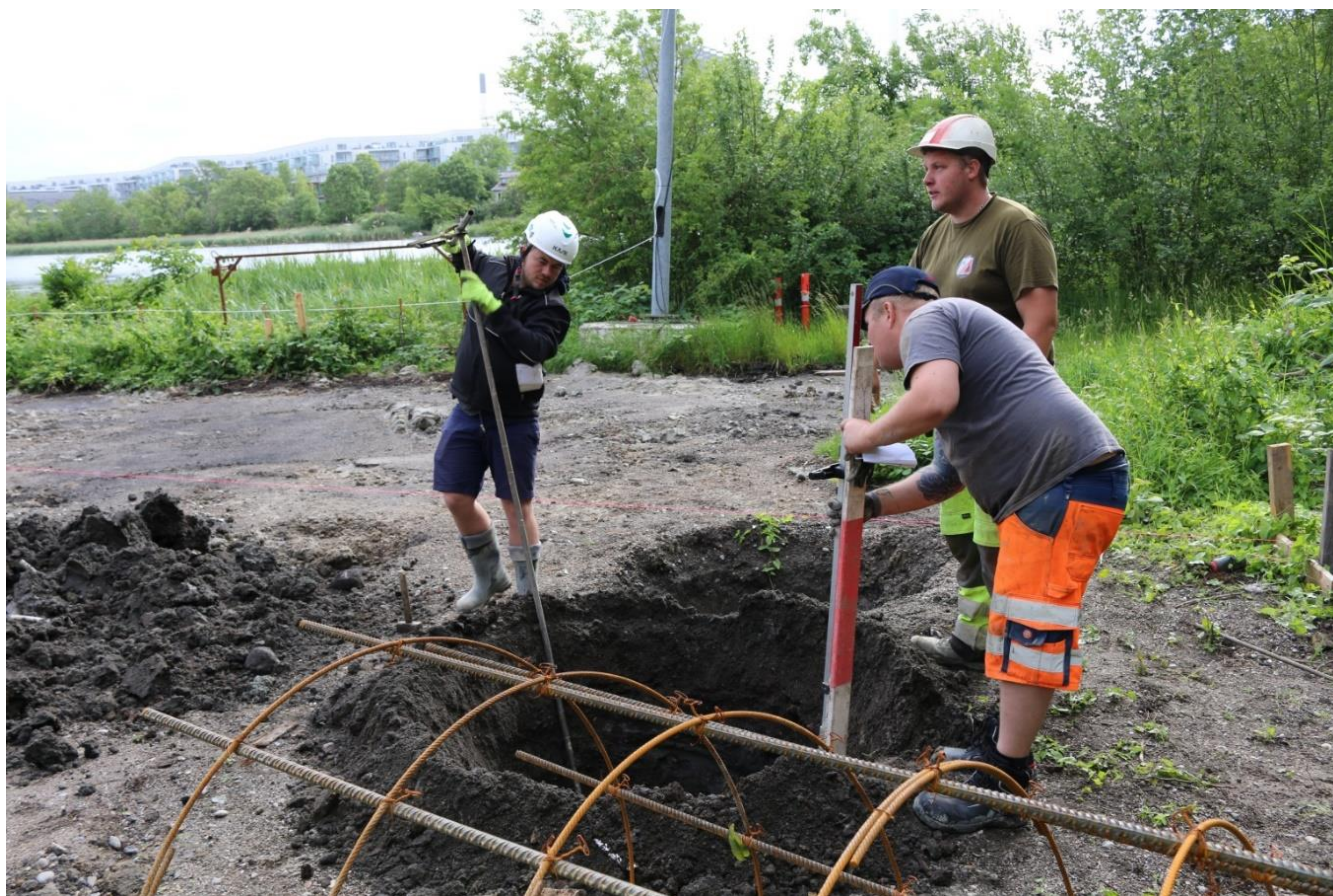
Figur 18. Dybde i fundamenteringshull oppnådd etter geologisk kontroll av moreneleire før nedsenking av armeringsjern og støpning av betong. Foto: Københavns Museum.

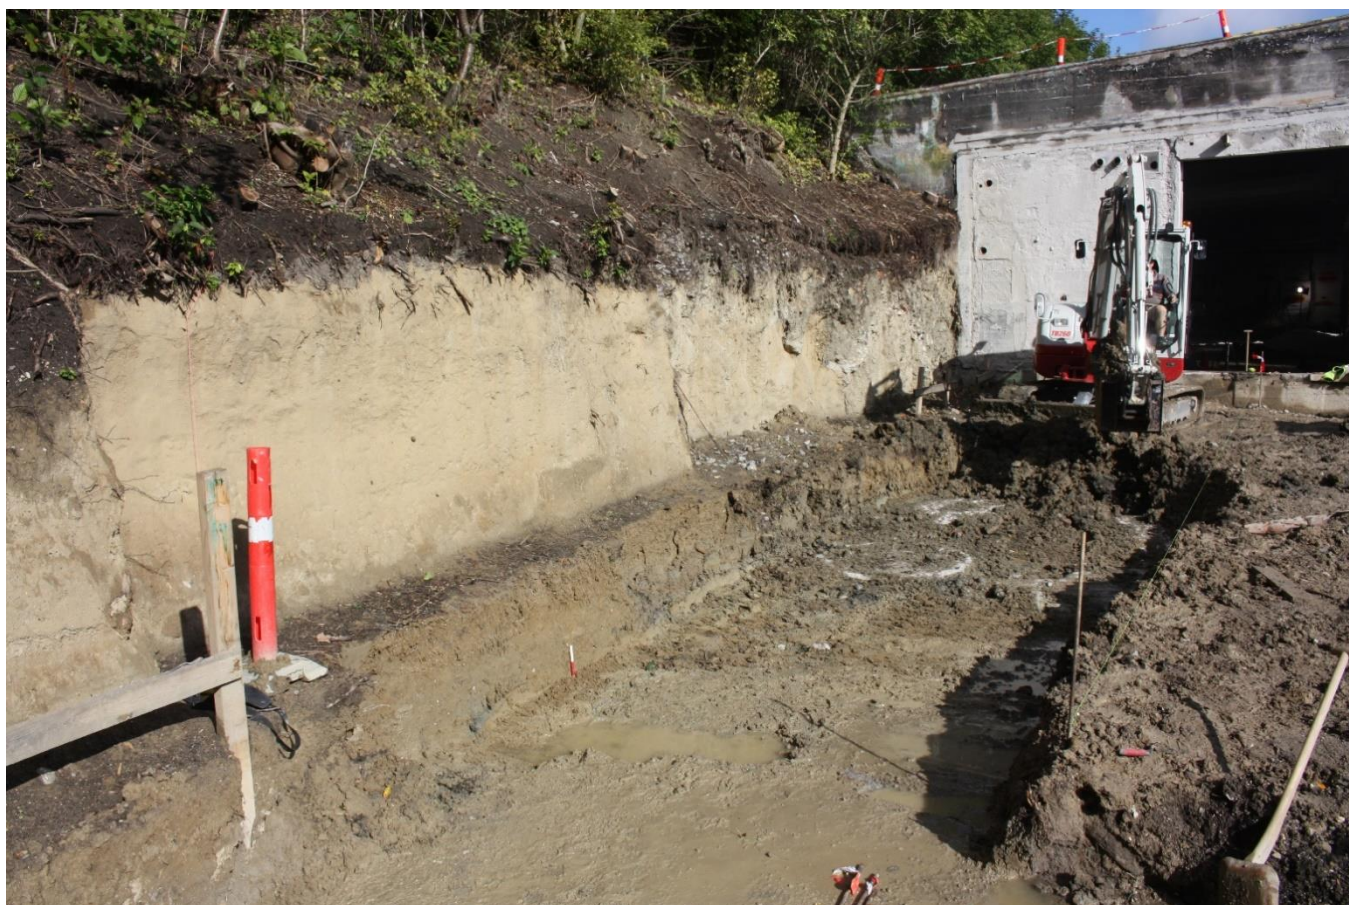
Figur 19. Grøftegraving i sammenheng med linjefundamentering langs med vollfoten sett mot NV. I enden av grøften synes støpte borehull for punktfundamenteringen. Foto: Københavns Museum.

I tilslutning til vollfoten bestod det oppgravde materialet av relativ homogen gulbrun moreneleire med begrensede innslag av trekull, småstein og rottråder (Fig. 19).

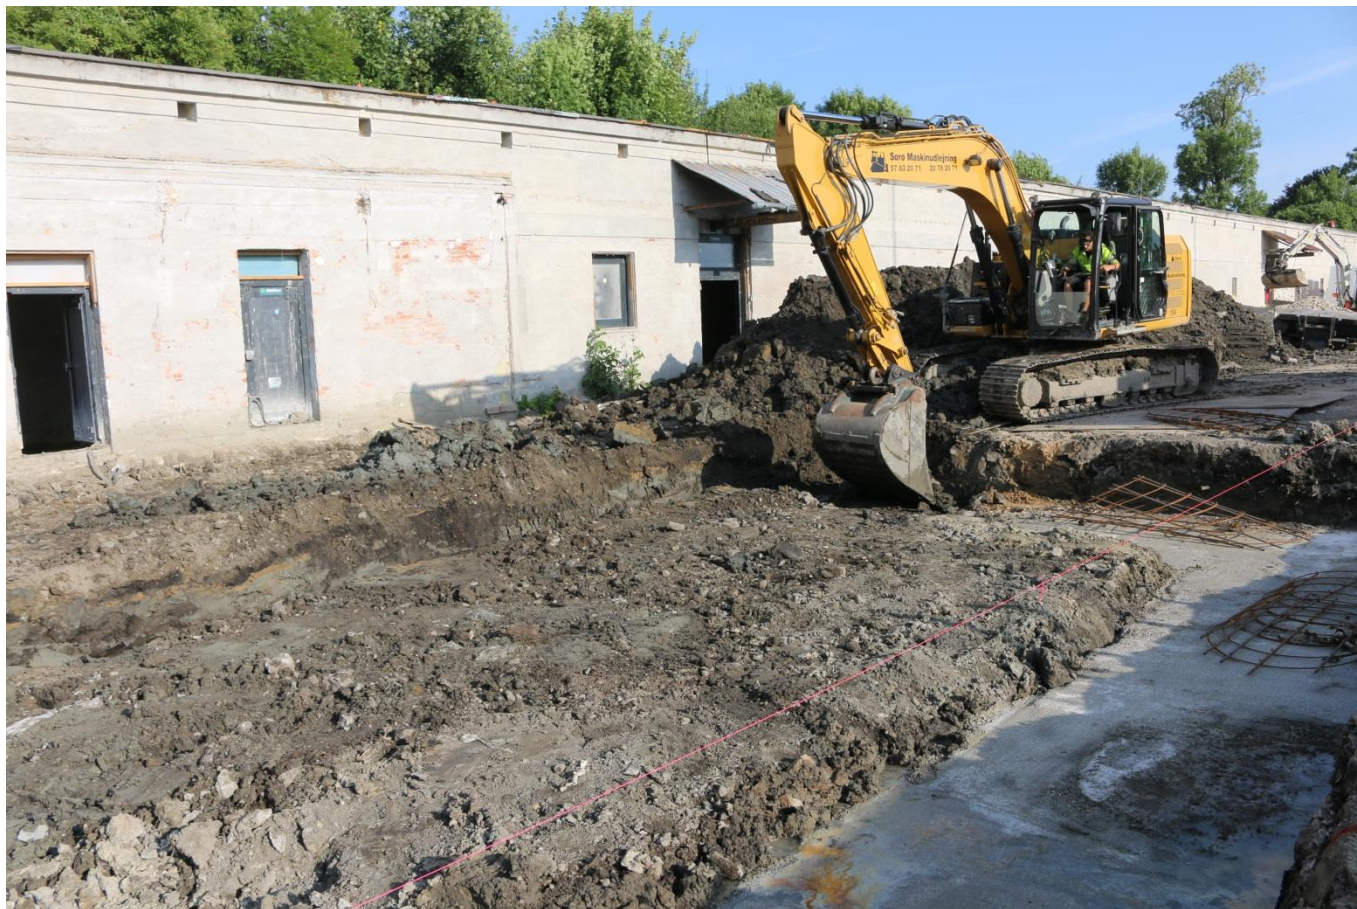
Figur 20. Graving i sammenheng med linjefundamentering og terrengtilpasning framfor Søminedepotet sett fra SØ. Foto: Københavns Museum.

I området SØ og øst for magasinbygningen bestod oppfyllingen på forplassen av ulike typer av kassert byggemateriale, til en viss grad kraftig forurenset av oljeblandet jord, noe som begrenset de antikvariske innsatsene med tilhørende dokumentasjon (Fig. 20). Arbeidet og registreringen i sammenheng med linjefundamenteringen vanskeliggjordes også stedvis på grunn av tilstrømmende vann fra Stadsgraven.

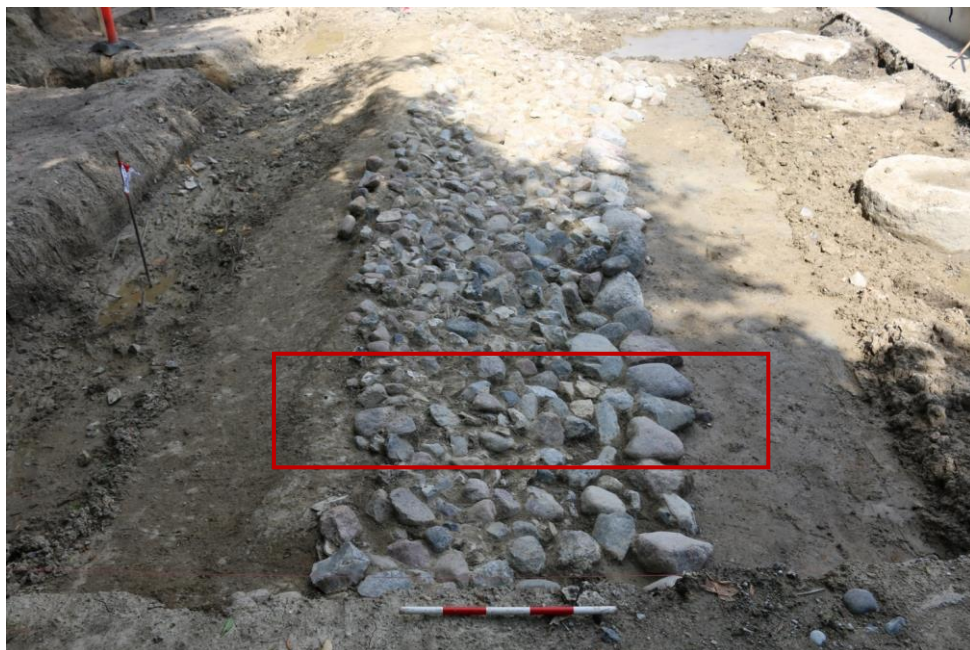
Figur 22. Markert område og underlagsmateriale til SLKS innfor den sørligste gjennombrytingen av bermen sett mot nord. Foto: Københavns Museum.

Med ett unntak for en grøft (ZT2100) ble samtlige gjennombrytinger gravd for hånd (Fig. 22-25). Stein innom de aktuelle områder ble framrenset på nytt før fotografering og ytterligere dokumentasjon, for siden å bli fjernet. I sammenheng med grøft ZT2201 og ZT100015 ble en gul teglstein og fajanse registrert og ivaretatt.

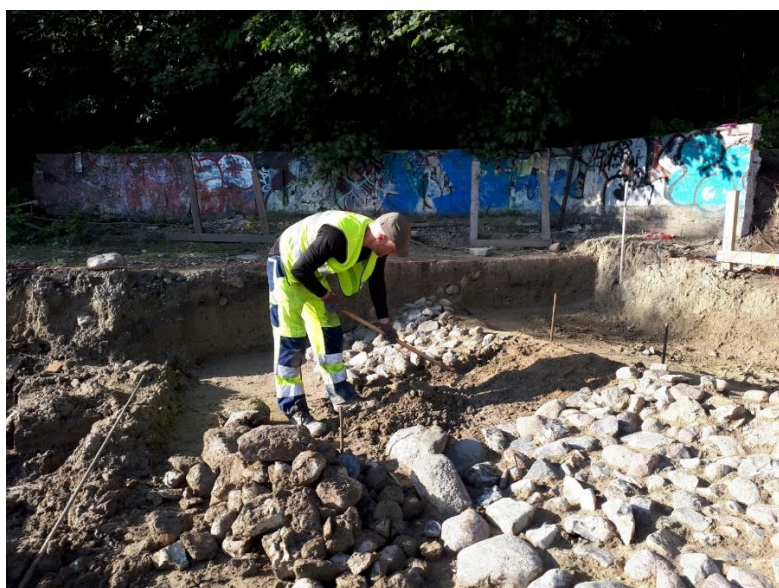
Figur 23. Manuell gjennombryting (ZT100019) av steinlegging SS1421 sør for magasinbygningen den 17. august 2017 sett mot SV. Foto: Københavns Museum.

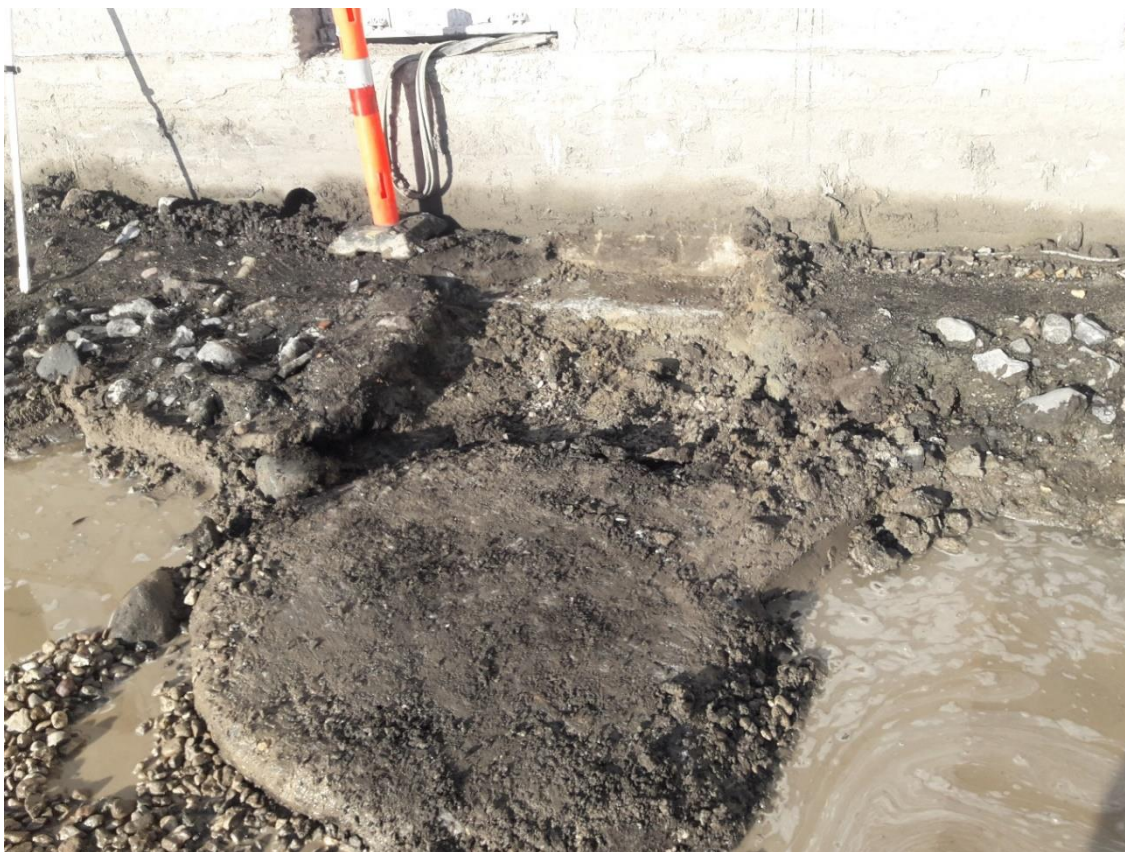
Figur 24. Grøft og gjennombryting ZT100015 i steinlegging SS1421 i tilslutning til borehull utenfor Søminen sett mot SV. Foto: Københavns Museum.

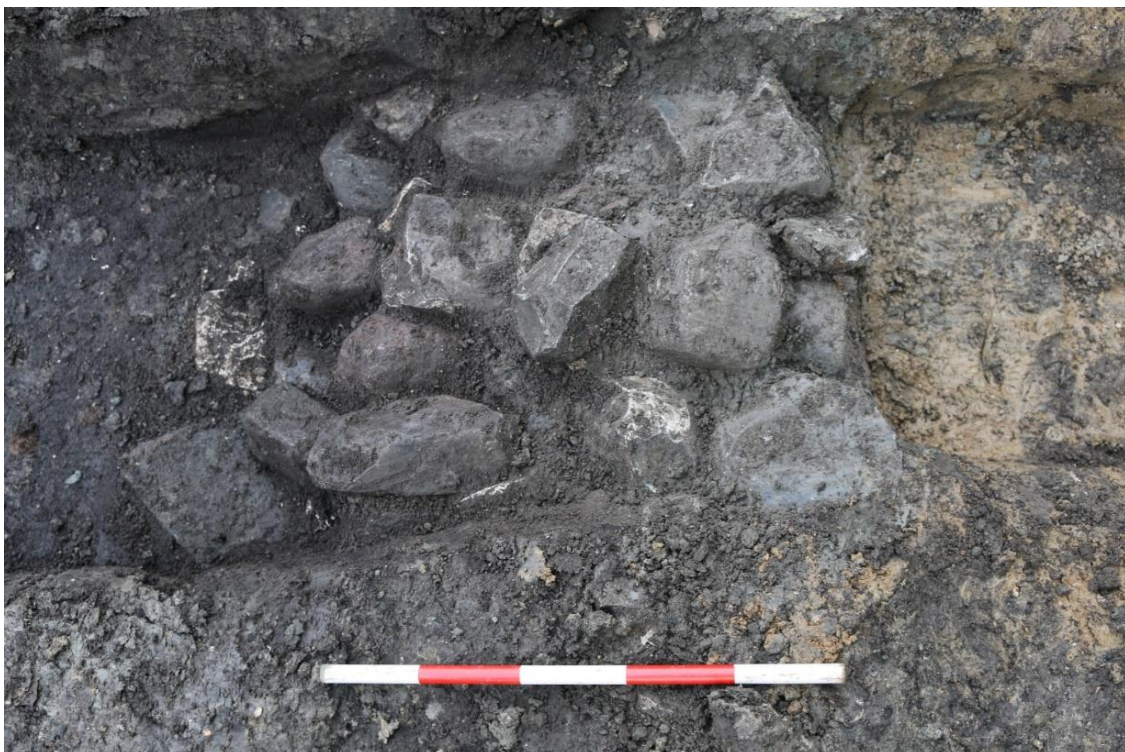
Figur 25. Nærbilde av steinlegging (SS2351) i gjennombryting ZT2331 sett mot sør. Foto: Københavns Museum.

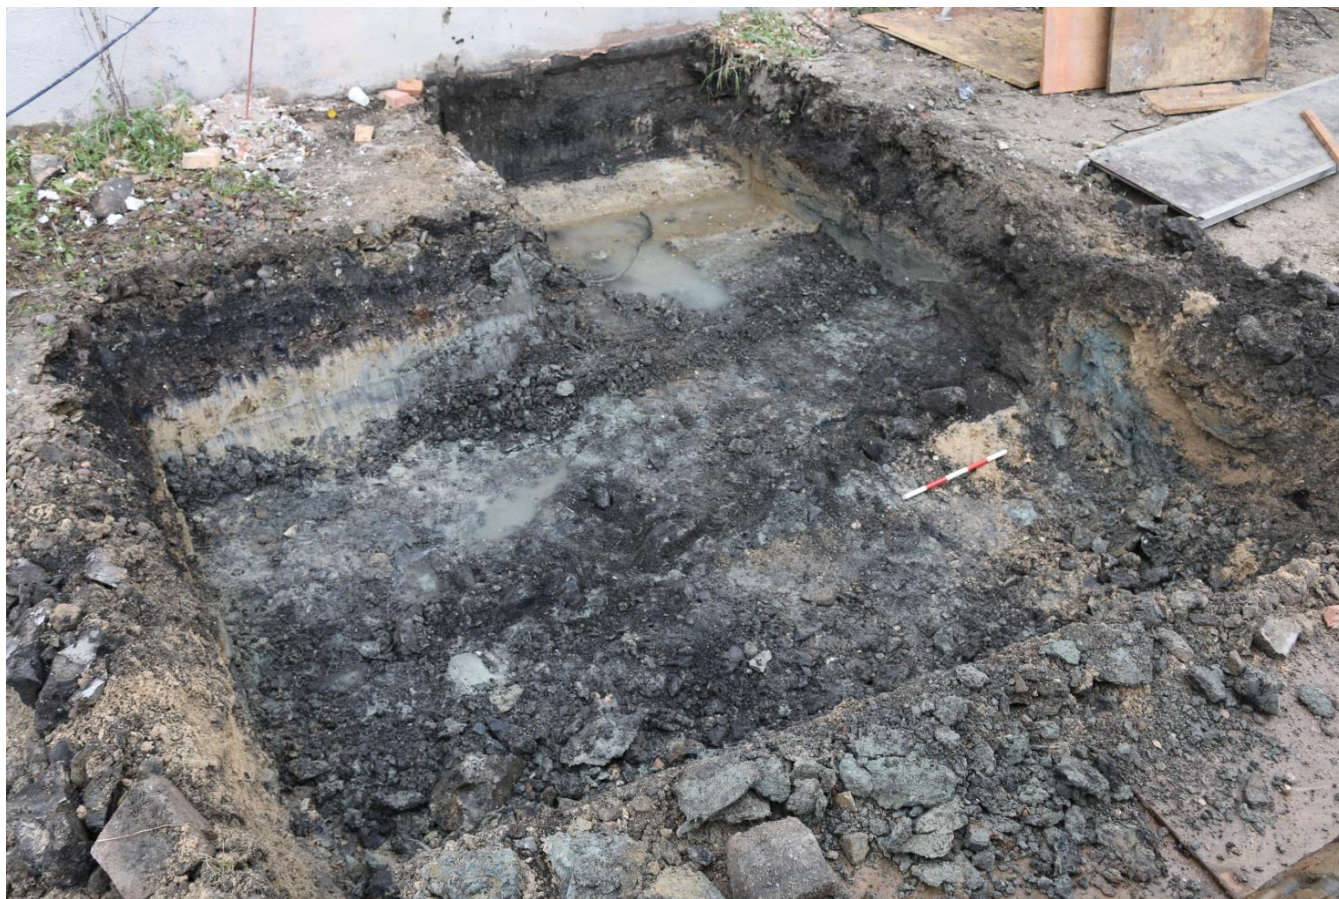
Figur 26. Prøvegrøft (ZT2250) med fragmentariske deler av steinlegging øst for Søminedepotet sett mot NV. En større moderne nedgraving (som siden skulle vise seg å utgjøre deler av en moderne kloakkledning) følger grøftens østlige del og synes som lysere oppfylling i den nordlige seksjonskanten til høyre. Foto: Københavns Museum.

En tilnærmelsesvis L-formet prøvegrøft (ZT2250) ble gravd øst for magasinbygningen for å bedømme forekomsten av stein og steinlegging innfor planlagt fundamentering for et av de nye veksthusene (Fig. 26).

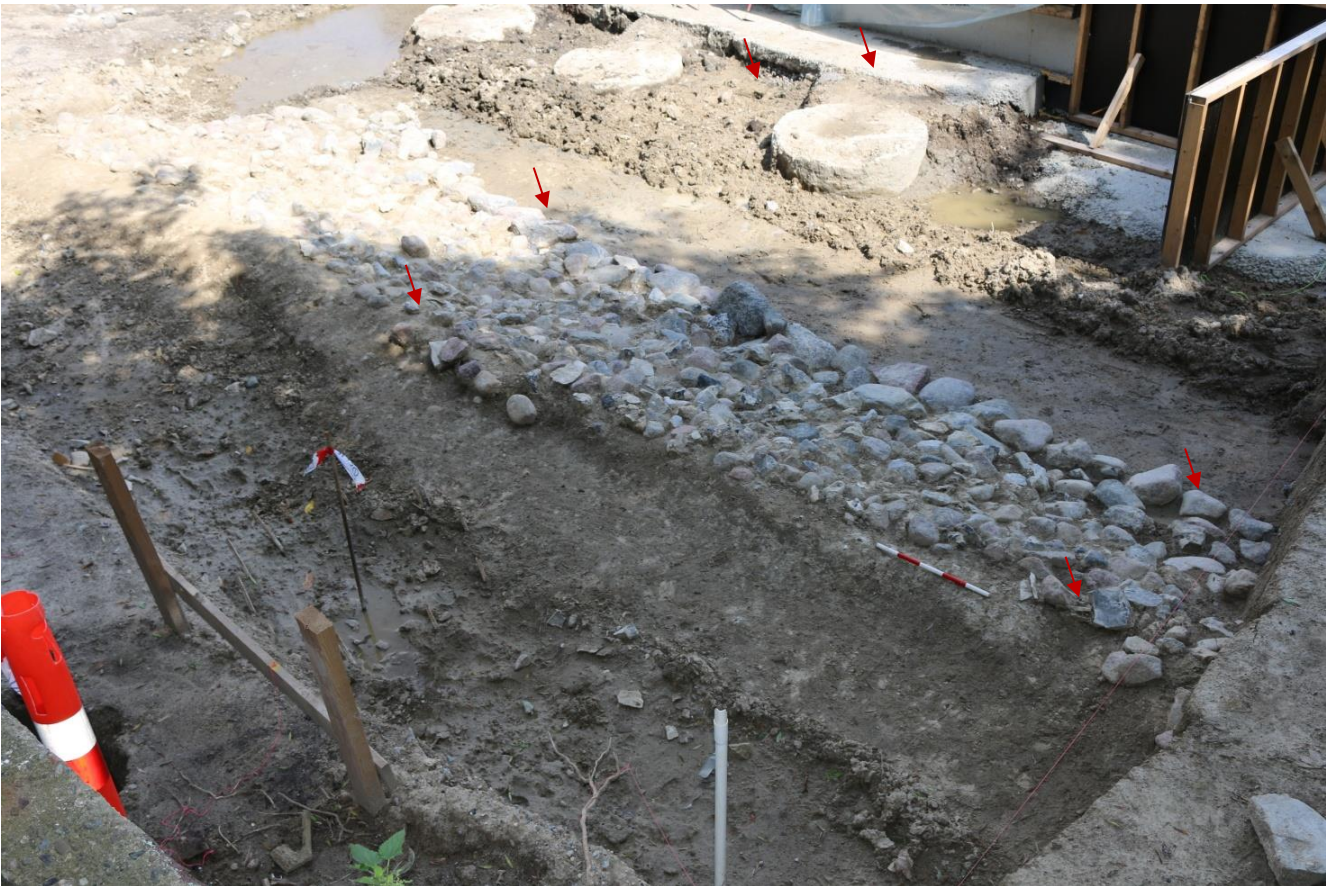
Figur 27. Oppmåling av toppkoter i steinlegging i forhold til ferdigstøpte betongfundament sett mot NØ. Foto: Københavns Museum.

For å minimere inngrepene i den fremkomne steinleggingen revurderte byggherren også sitt opprinnelige prosjekt og endret en av bygningenes gulv og koterings inklusive ventilasjonskanaler, slik at graving i steinleggingen her kunne unngås. Man valgte å høye gulvet i bygningen "*Dining*", der Københavns Museum var behjelpelig med å måle inn toppkoter i steinkonstruksjonen i forhold til betonggulvet i de inntilliggende og ferdigstøpte bygninger (Fig. 27).

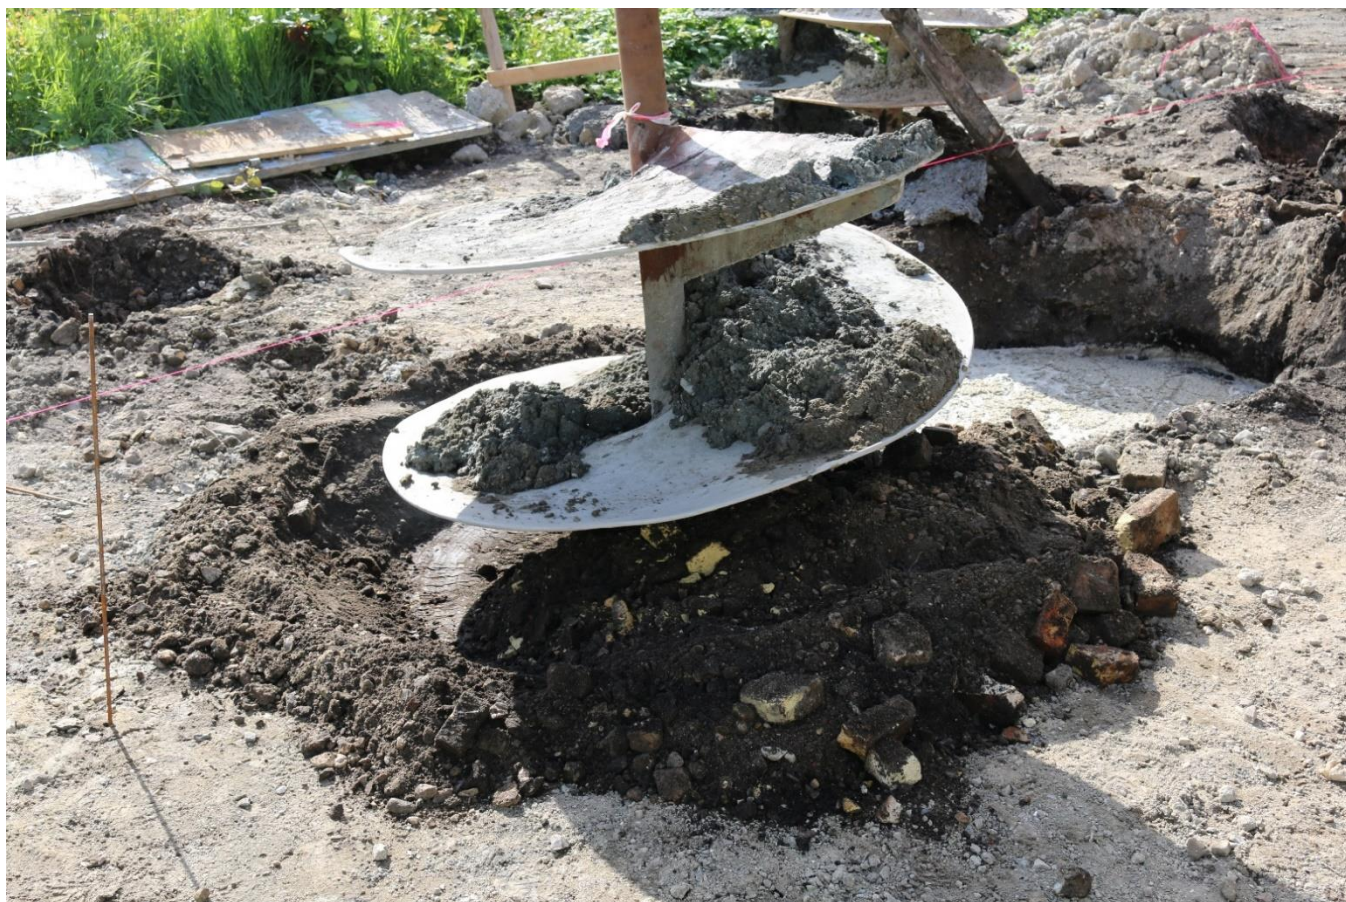
Figur 28. Innledende boring gjennom moderne oppfyllingsmasser utenfor Søminedepotet. Foto: Københavns Museum.

Boringen og grøftegravingen kunne vise til ulike typer av oppfylling som hovedsakelig utgjordes av avfalls- og rivningsmasser sekundært benyttet som utjevningslag for tilretteleggelse av forplassen og det øvrige området omkring Søminedepotet (Fig. 28). Det ble dokumentert i alt tre kulturlag, men dette skal absolutt ikke ses som det faktiske antallet oppfyllingslag, da dette er langt høyere – tallet representerer det antall lag som det var antikvarisk interessant å registrere ved overvåkingen og utgravningstidspunktet.

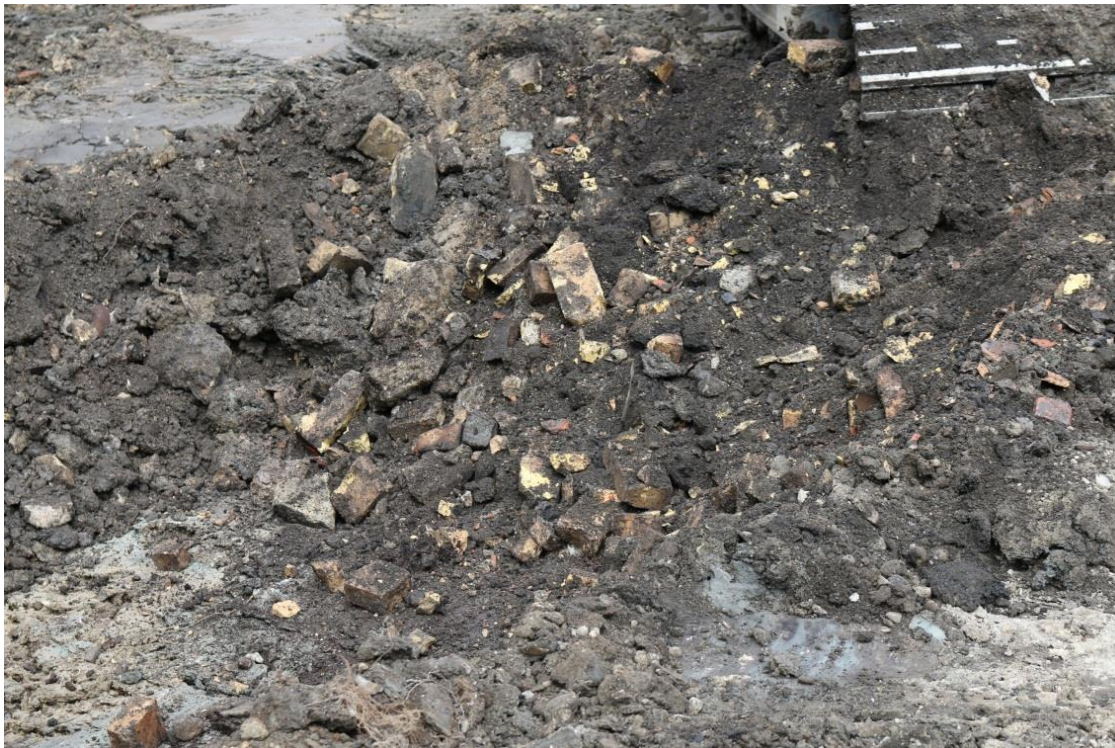
Figur 29. Øverste sjikt med dumpet og ikke gjenbrukt bygningmateriale bestående av murstein, betong, armeringsjern m.m. Foto: Københavns Museum.

Innholdet og typen av bygningsmateriale viser at det er snakk om nedrivningsrester og avfall både fra oppføringen av magasinbygningen og det senere verkstedet, da det fantes identiske murstein i depotets yttervegg, men muligvis også fra andre historiske bygninger som har tilhørt Søværnets Bygningsvæsen (Fig. 29).

Forurensning i form av oljeblandet og illeluktende jord gjorde at oppfyllingen ikke ble undersøkt nærmere, men denne inneholdt betydelige mengder røde, guloransje og gule teglstein av normalstørrelse (230 x 110 x 55 mm), takstein, metallskrot, ståltråd, betongklumper, treverk, naturstein, etc. (Fig. 29 og 30).
