# Søminedepotet

KBM4239

Slots- og Kulturstyrelsens j.nr.: 15/00557

Fredningsnr.: 3130:15

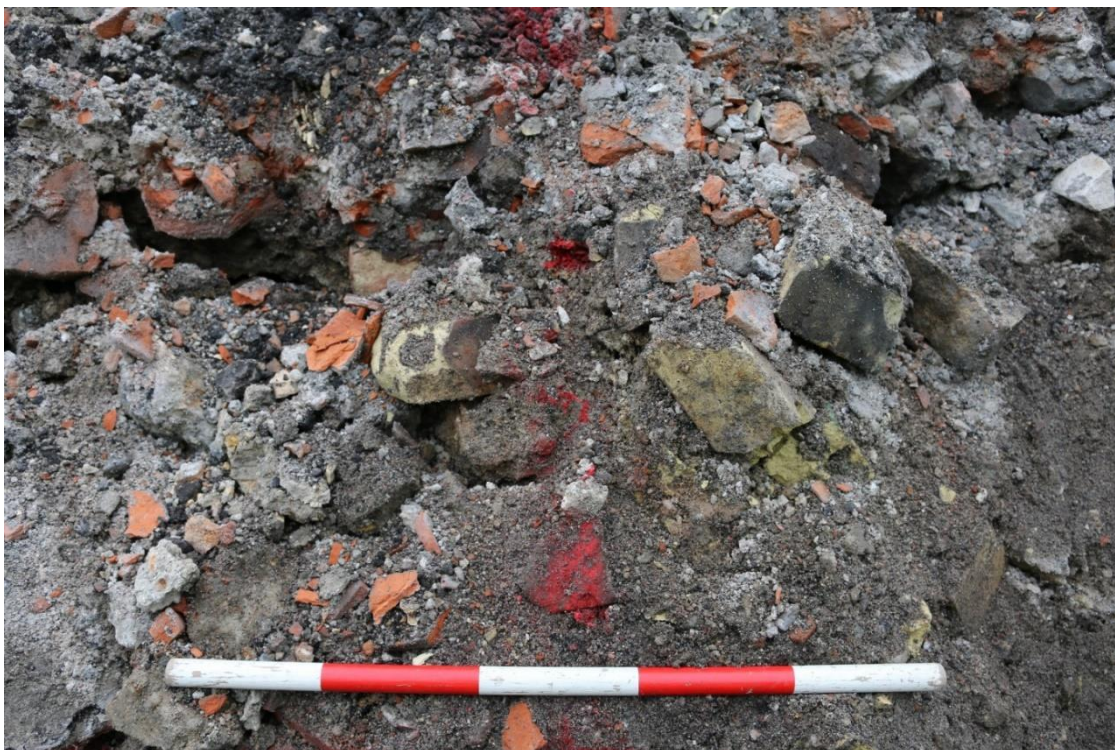
Figur 30. Nærbilde av blandet bygningsmateriale i grøftkant for linjefundamentering sett mot øst. Foto: Københavns Museum.

Forurensning i form av oljeblandet og illeluktende jord gjorde at oppfyllingen ikke ble undersøkt nærmere, men denne inneholdt betydelige mengder røde, guloransje og gule teglstein av normalstørrelse (230 x 110 x 55 mm), takstein, metallskrot, ståltråd, betongklumper, treverk, naturstein, etc. (Fig. 29 og 30).

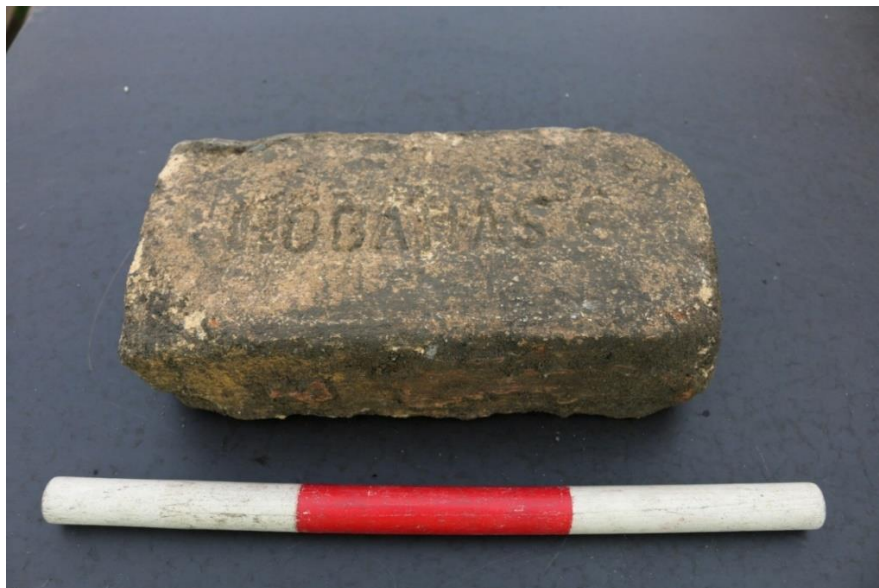
Figur 31. Murstein ivaretatt i sammenheng med boring og punktfundamentering (Höganäs 6). Foto: Københavns Museum.

En del av de identifiserte mursteinene kan koples til "*Hasle Klinker- og Chamottestensfabrik A/S*" som var en av Bornholms viktigste virksomheter for produksjon av ildfaste murstein, beregnet til ovner, ildsteder og skorsteiner. I materialet finnes også importerte teglstein fra Höganäs i Sverige (Fig. 31).

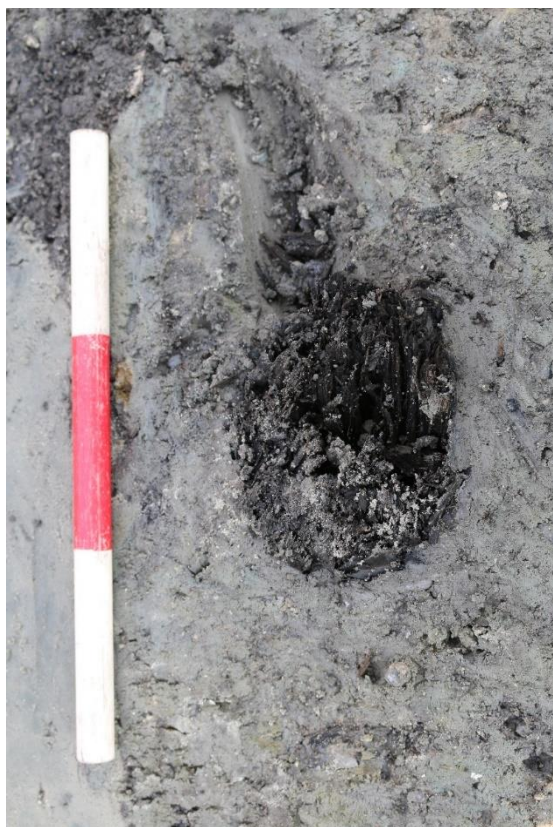
Figur 32. Rester etter mindre vertikal stolpe ved borehull nr. 5 med ukjent funksjon sett ovenfra. Foto: Københavns Museum.

En mindre vertikal stolpe ble registrert ca. 1,5 m nord for borehull nr. 5 med en diameter på 0,12 m, der funksjonen forblir usikker (Fig. 32).
