# Det Kgl. Biblioteks Have

KBM4252

Holmens Sogn, Sokkelund Herred, Københavns Kommune

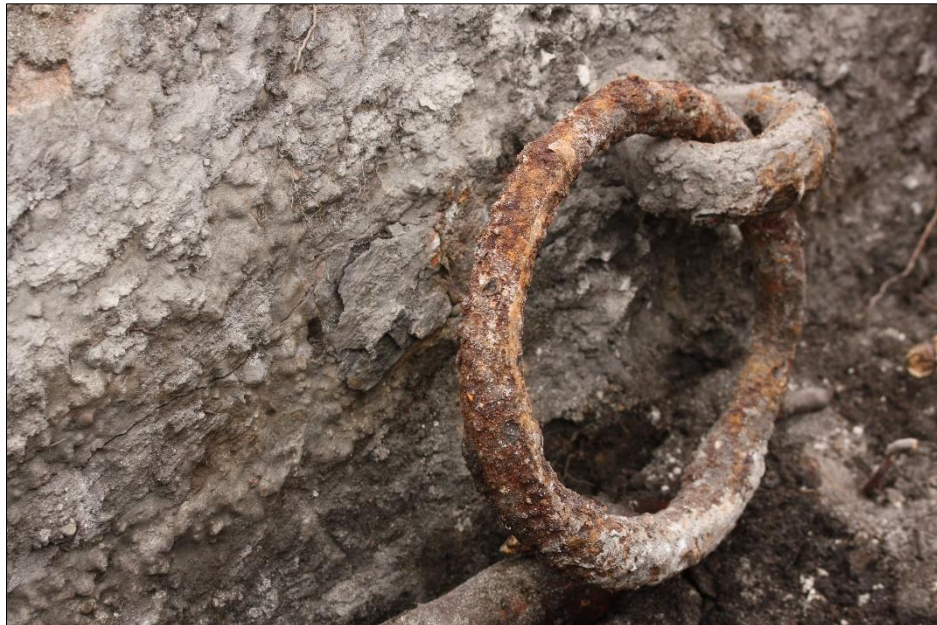
Forsideillustration: Fortøjningsring i den nordøstlige side af Tøjhushavnen.

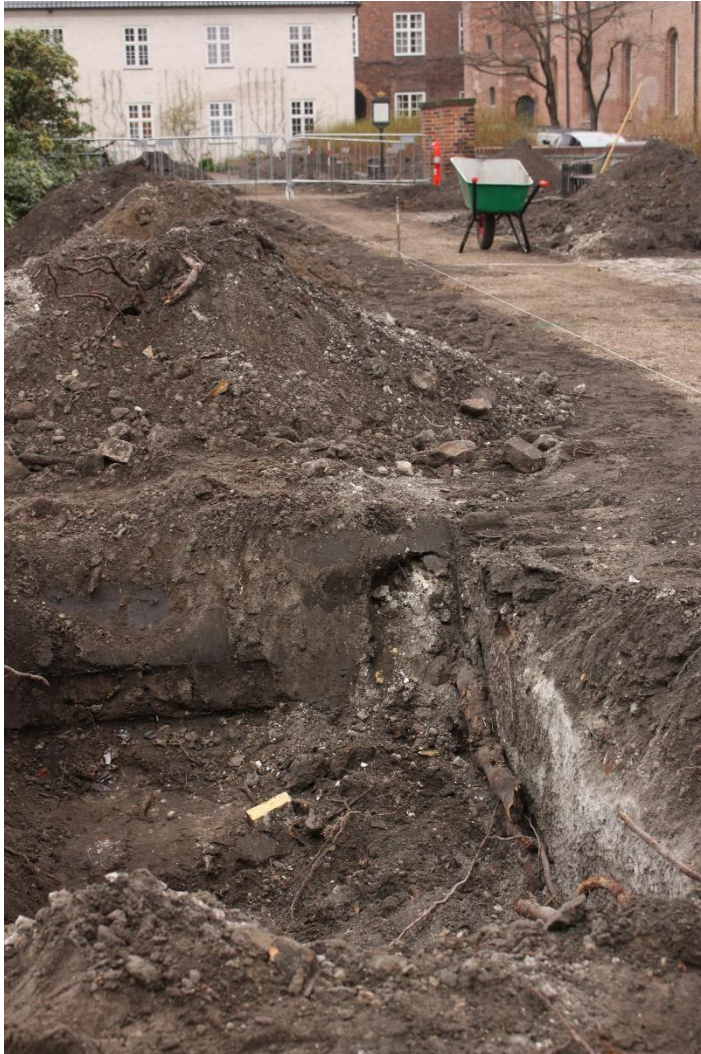
Fig. 4. Blik langs Malus Allé mod NNV med plantehuller på begge sider af stien.

Ved besigtigelse af haven fandtes to rækker af ca. 60 cm dybe huller langs Malus Allé, hvor de gamle træer var gravet op (Fig. 4). I samme huller skulle der plantes nye træer. I flere af hullerne var blottet et lineært anlæg, der tolkedes som kajkanten til Tøjhushavnen (Fig. 4-7). Afstanden fra kajkanten til muren, som afgrænser haven mod Proviandpassagen er 8 m (Fig. 1).

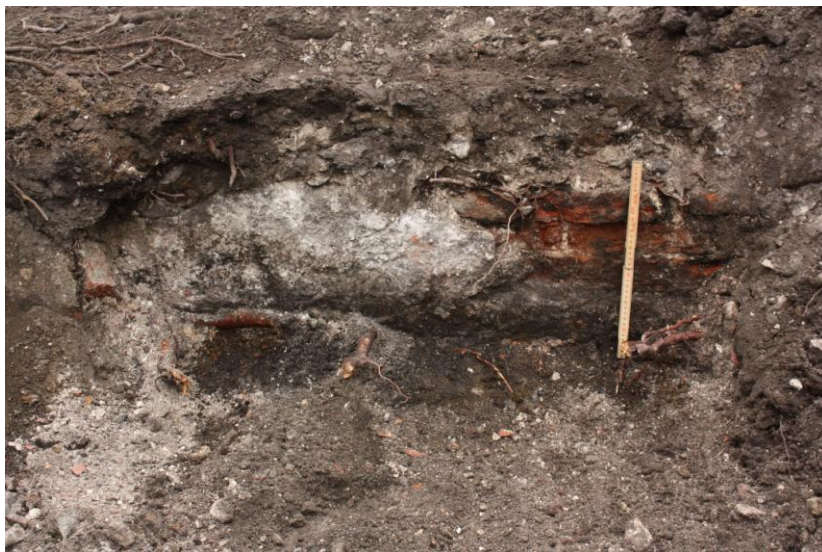
Fig. 5. Plantehul med to synlige teglstensskifter under mørtellaget. Set mod NØ.

Ca. 20 cm under terrænet i haven ses to eller tre skifter af teglsten med dimensionerne L: 26,5 cm, B: 11,5-13 cm, T: 6-6,5 cm. Mellem teglstenene findes op til 16 mm tykke fuger af hvid kalkstensmørtel med inklusioner af småsten. På teglstenene er mod havnens basinside påført et 2 cm tykt lag af hård, grå mørtel, hvorpå yderst er endnu et 3mm tykt mørtellag med talrige, kraftigt afrundede småsten af samme geologiske type.

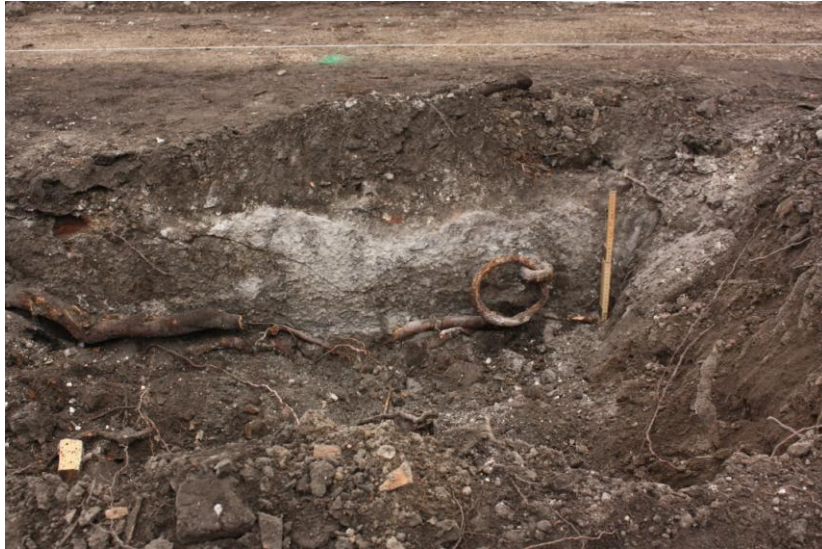
I et af plantehuller fandtes en fortøjningsring af jern på ca. 15 cm i diameter. Ringen var indsat i et øje indbygget i kajkanten (Fig. 6). Ringen har været anvendt til fastgøring af skibenes fortøjningstrosser.

Fig. 6. Plantehul med intakt mørtellag og bevaret fortøjningsring af jern. Set mod NØ.

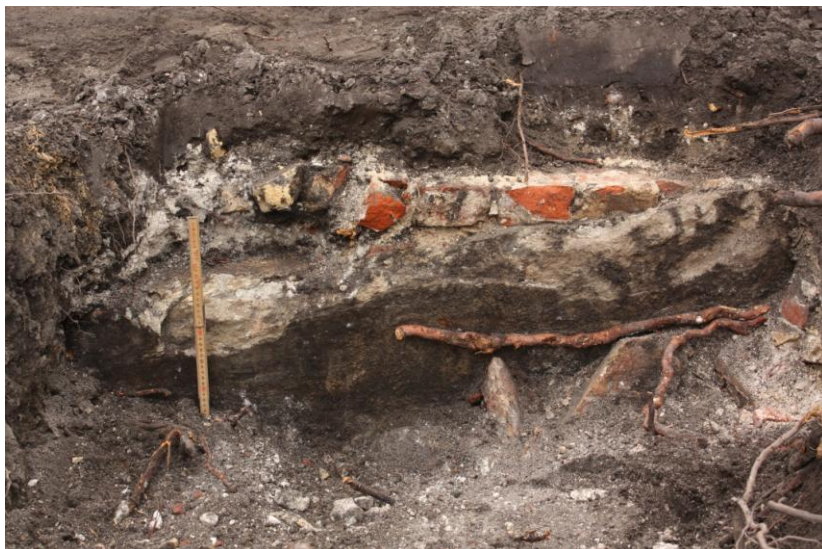
Fig. 7. Plantehul med synlige teglstensskifter under mørtellaget. Set mod NØ.
