KØBENHAVNS MUSEUM, 2018

Vestergade 23-25

KBM4285

På uppdrag av Hofor har Københavns Museum genomfört en utvidgad arkeologisk tilsyn. Detta i förbindelse med ledningsgrävningar på Vestergade 23 – 25. Merparten av markarbetena kom endast att beröra äldre schakt varför resultaten blev högst begränsade. Endast ett litet parti längst in i bakgården till Vestergade 17 syntes mindre omrört och delvis intakt. Här kunde man se en horisont bestående av förmultnat trä som eventuellt skulle kunna utgöra resterna efter ett gammalt golv. I övrigt påträffades inget av arkeologiskt intresse.

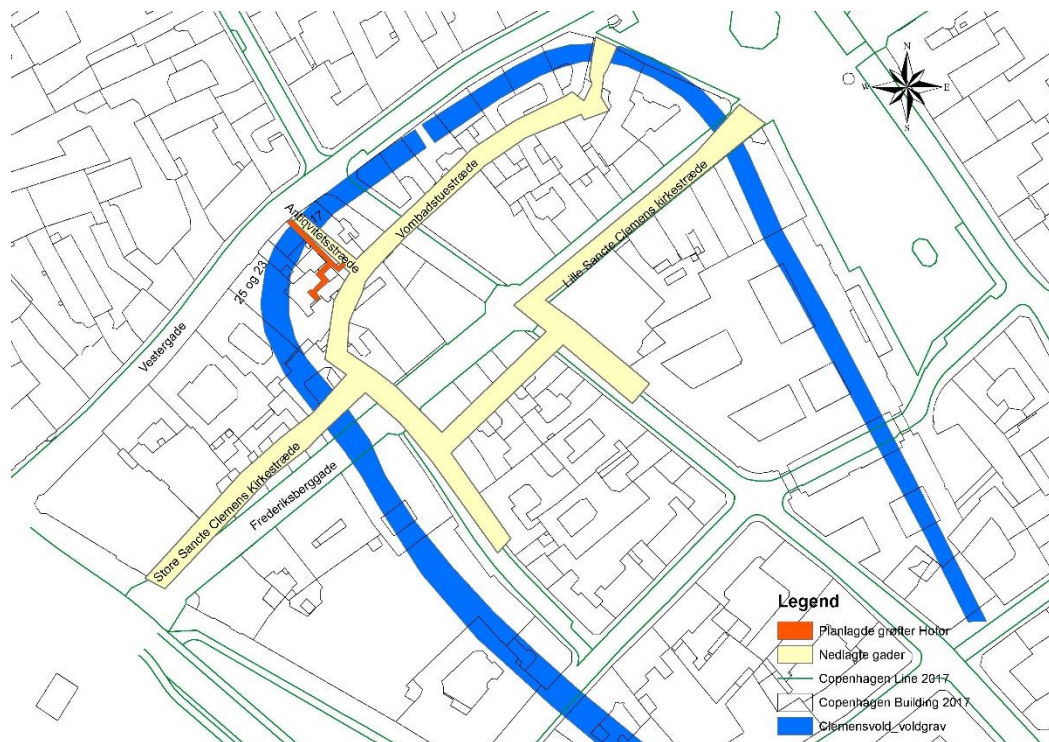
Området kring Vestergade har genom årens lopp sett olika ut. Flera mindre gator har försvunnit medan andra har fått nya sträckningar (se fig. 3). Dagens gatunät ser i stort sett ut som det gjort sedan omläggningarna efter den stora stadsbranden år 1728.

Figur 3. Kvarteren kring undersøkningsområdet med tidligere kendte gator inlagde samt Clemensvoldens formodade utbredning.

Norr om kyrkan och kyrkogården, men något söder om Vestergade, gick Lille Sankt Clemensstræde och som gick över till Vombadstuestræde. Store Sankt Clemensstræde gick från Gammeltorv och slutade vid Kattesundet och Hellig Korsstræde. Båda dessa stræder försvinner efter branden 1728 och ersätts av Frederiksberggade och husen längs Vestergade – Frederiksberggade anläggs över de gamla nedbrunna huslämningarna.

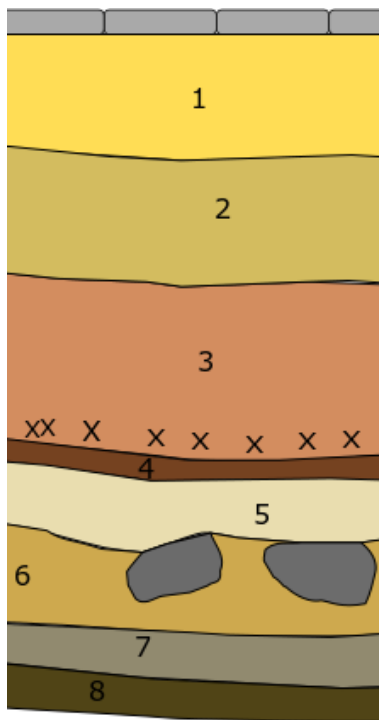
Lämningarna som kunde dokumenteras hjälpligt inskränkte sig till en mindre profil längst inne på bakgården till Vestergade 17. Här kunde man se ett mindre parti som till synes var mindre omrört. Ungefär 60 cm ner i profilen sågs ett brunare lager, lager 3, som i botten innehöll en koncentration av träkol. Under detta syntes en lins med rödbrunt mycket murket trä som skulle kunna vara resterna efter ett trägolv, men som också skulle kunna vara resterna efter rottrådar, lager 4 (se figur 4). Därunder sågs ett sandigare gråbrunt lager med några stenar i, L5. Alla lager kändes förhållandevis lösa och var inte särskilt hårt packade.

Figur 4. Profilskiss över profilen 3C100002 i bakgården på Vestergade 17. Observera att det är bara en skiss med ungefärliga mått. Verklig storlek ca 1,20 m djup och som mest ca 0,80 m bredd. X markerar förekomst av träkol.
