KØBENHAVNS MUSEUM, 2019

Puggaardsgade 3-5

KBM4399

I forbindelse med HOFORs fjernvarmeprojekt i Puggaardsgade 3-5, 4-10 og H. C. Andersens Boulevard 36 & 38, foretog Københavns Museum en arkæologisk overvågning i berørte områder. Denne overvågning skulle finde sted, da der var sandsynlighed for at påtræffe bolværk og jordbyggede forsvarsanlæg fra Københavns befæstning. Bolværket og forsvarsanlæg blev ikke fundet i Puggaardsgade eller i H. C. Andersens Boulevard.

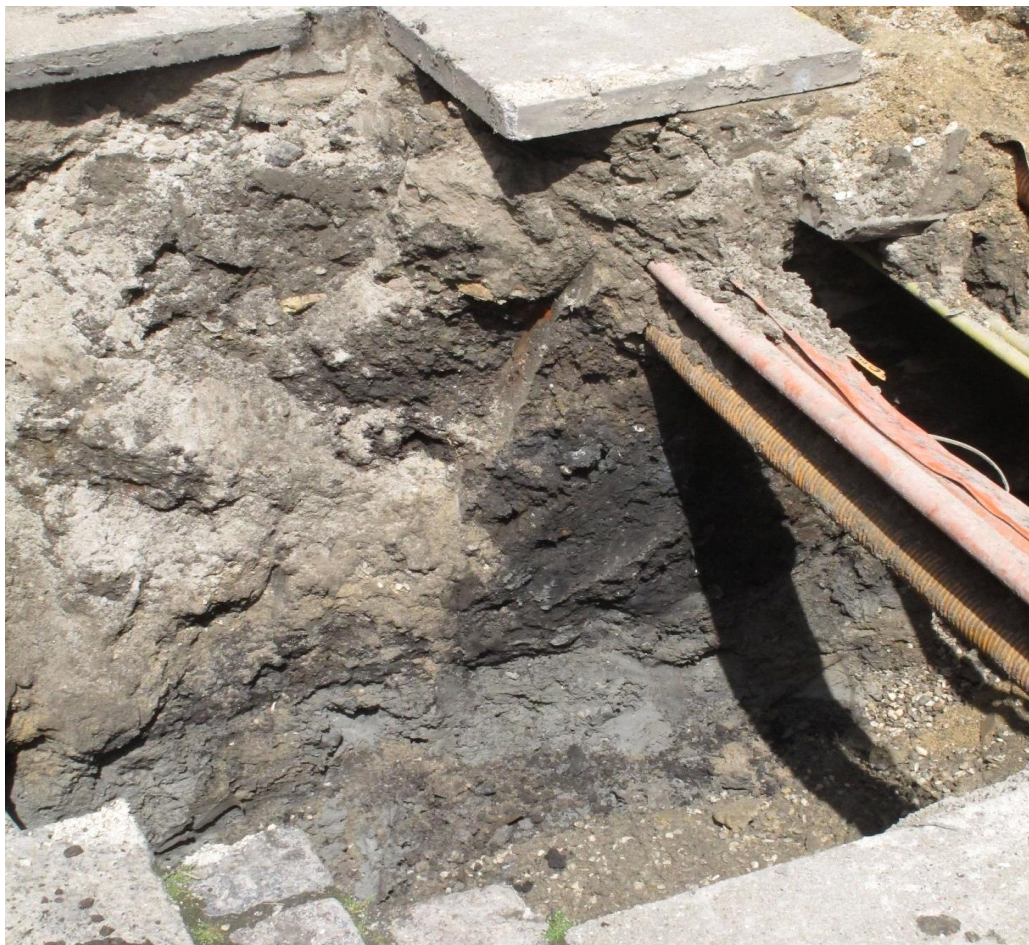
Figur 3. Foto af profil i Grøft 1. Et mørkt opfyldslag under den moderne belægning. Foto: Københavns Museum.

Grøften blev gravet fra nordøst mod sydvest. Maskinen fjernede belægningen bestående af betonfliser og asfalt. Under belægningerne var der et moderne sættelag af grus (S1000). Disse moderne lag kunne følges ned i en dybde på ca. 0,53m under den nuværende overflade (UNO). Under de moderne lag kom der et mørk brunsort opfyldslag med dyreknogler og røde teglbrokker(S1001). Dette lag kan følges ned i en dybde på 1,07m UNO, hvor et gråt sandet og leret lag begynder. Der er ingen inklusioner i laget, og tolkes som moræneundergrund (1002). Det er en tolkning baseret på observationer fra kanten af grøften. Dette mulige morænelag ses ikke igen under gravearbejdet i de andre grøfter.

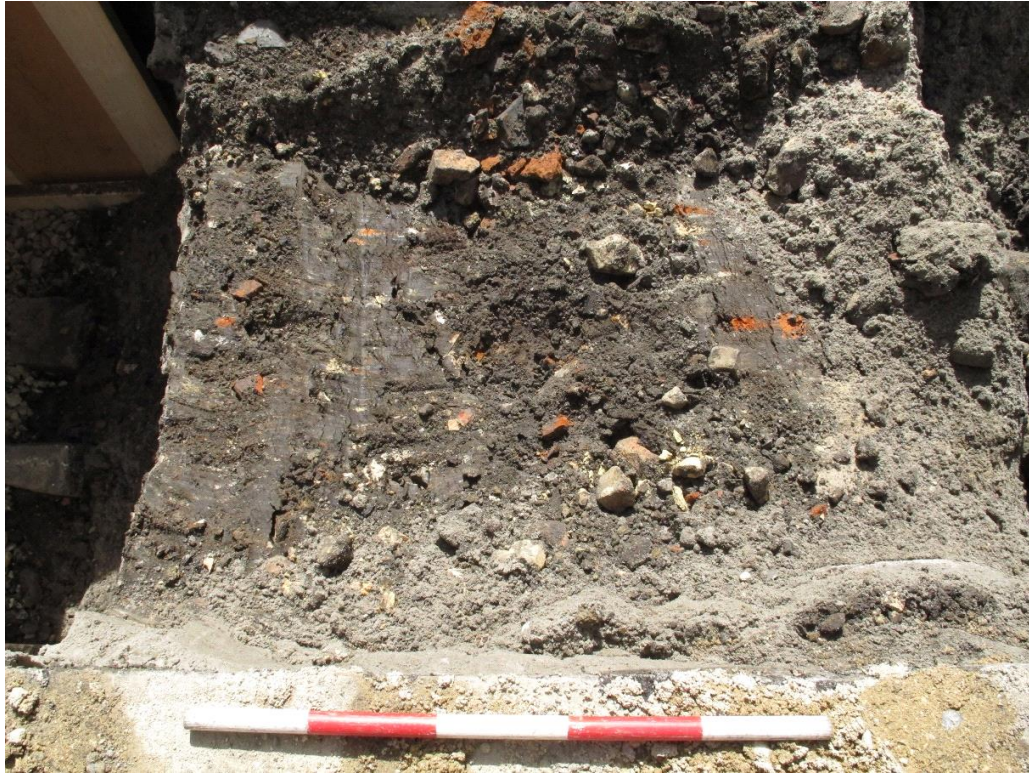
Figur 4. Foto af opfyldslag fra Grøft 2. Set i fladen. Foto: Københavns Museum.

I denne grøft sås et opfyldslag, der blev tolket som samme opfyldslag, som i Grøft 1 (S1001). Antagelsen blev baseret på, at lagene sås lige under de moderne lag og havde den samme sammensætning, bestående af et brunsort fyld med dyreknogeter og røde tegl. På figur 4, ses dog også gule tegl, men det rykker ikke ved antagelsen om, at det var samme fyld.

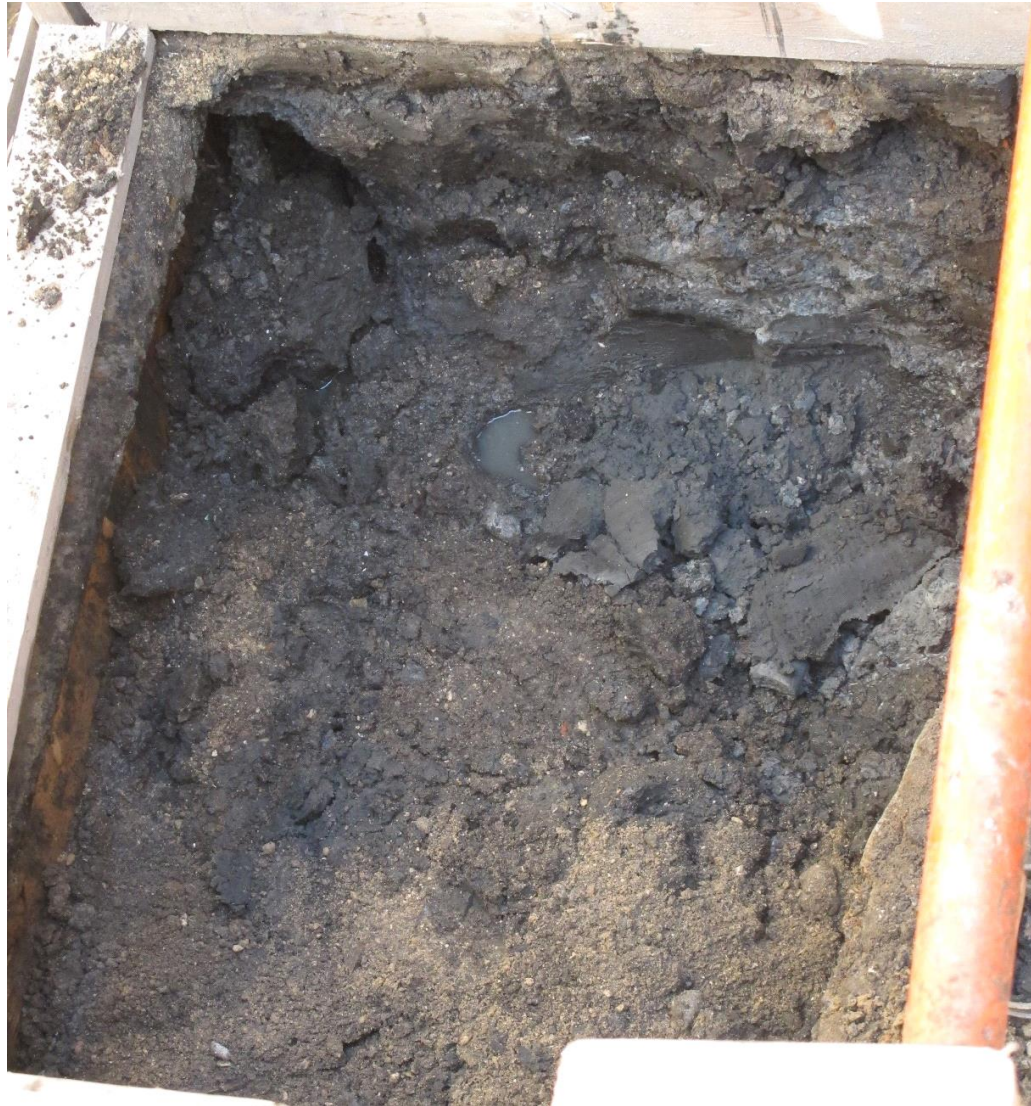
Figur 5. Foto af silt under det mørke opfyldslag i Grøft 2. Foto: Københavns Museum.

På figur 5 ses et nyt lag (S1003) under det mørke opfyld. Laget kunne ikke undersøges i grøften pga. sikkerheden, men maskinen lagde en bunke op på kanten, som kunne undersøges af arkæologen. Her var der gravet mere end 2,0m ned. Laget bestod af fint sand og ler. Laget var helt sterilt og der var ikke inklusioner. Laget tolkes som silt (S1003), sandsynligvis dannet i området, da det var åbent hav. Toppen af siltlaget ses 2,3m UNO.

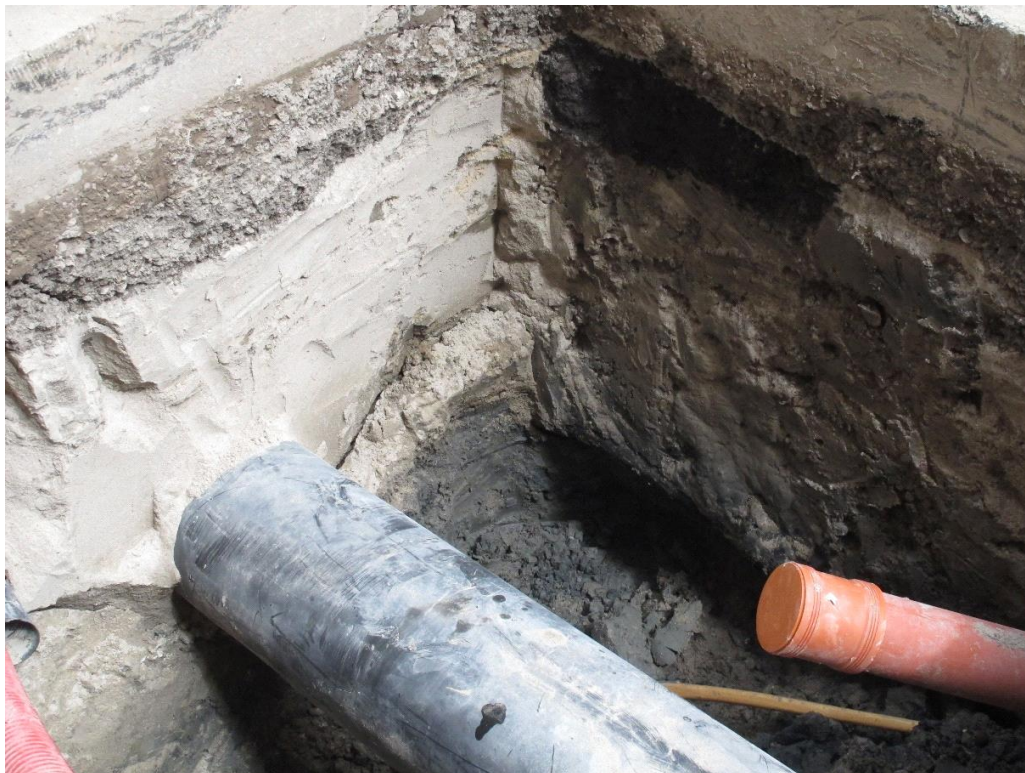
Figur 6. Foto af profil i Grøft 3. Der ses moderne sand- og sættelag. Det mørke fyld er silt. Foto: Københavns Museum.

I denne grøft var der de samme lag som i Grøft 2. Øverst, moderne lag (S1000). Her blev der gravet dybt. Der var det samme mørke opfyld (S1001) og silt (S1003), som tidligere var observeret. Silten var i et højere niveau her end i Grøft 2. I denne grøft lå det 1,7m UNO. Dette antyder at laget har en ujævn udbredelse.

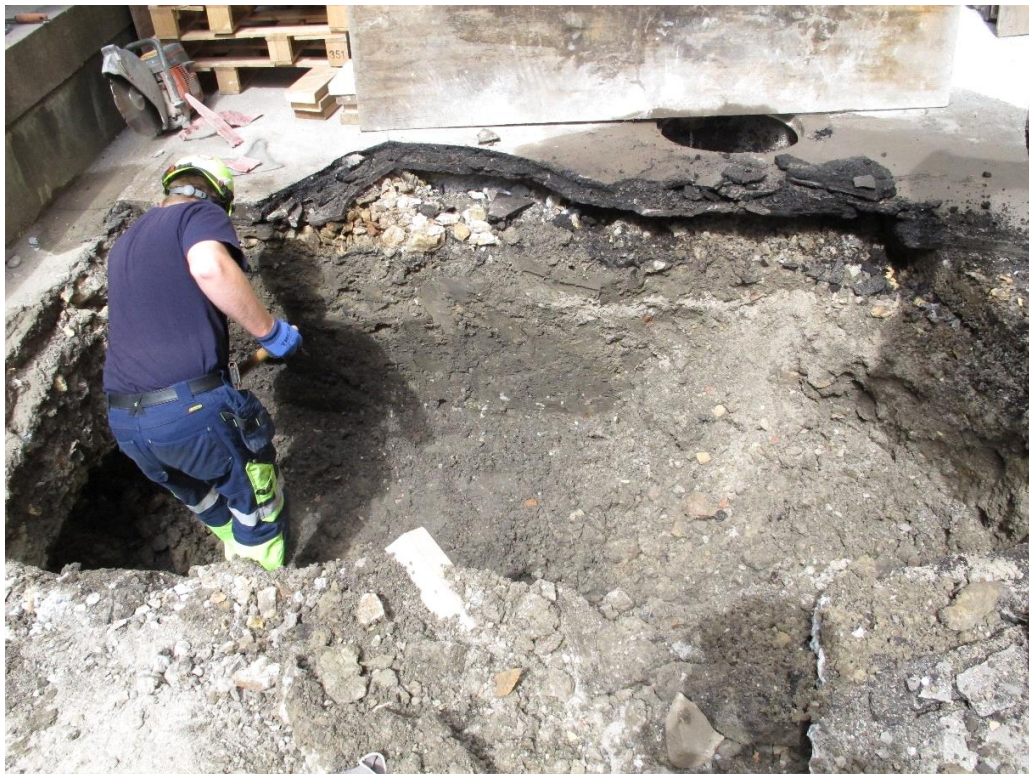
Figur 7. Foto af profil, med gråt opfyld, i Grøft 4. Foto: Københavns Museum.

Denne grøft skulle ikke graves ret dybt. Den skulle graves i en dybde på 0,9m. De øverste lag i grøften var moderne. Asfalt og brokkefyld (S1000). Under dette sås et opfyldslag (S1004). Det mindede meget om opfyldslaget, som tidligere var set (S1001). Dette var dog mere gråt end det mørkebrune lag, som tidligere set. Det grå fyld havde dog de samme inklusioner, knogler, røde og gule teglbrokker, som det mørkebrune lag. Da der ikke blev gravet dybere her, kan der potentielt være lag, længere nede, af arkæologisk interesse.
