Knabrostræde 22

KBM 4401

Slots- og Kulturstyrelsens J.nr. 19/03683

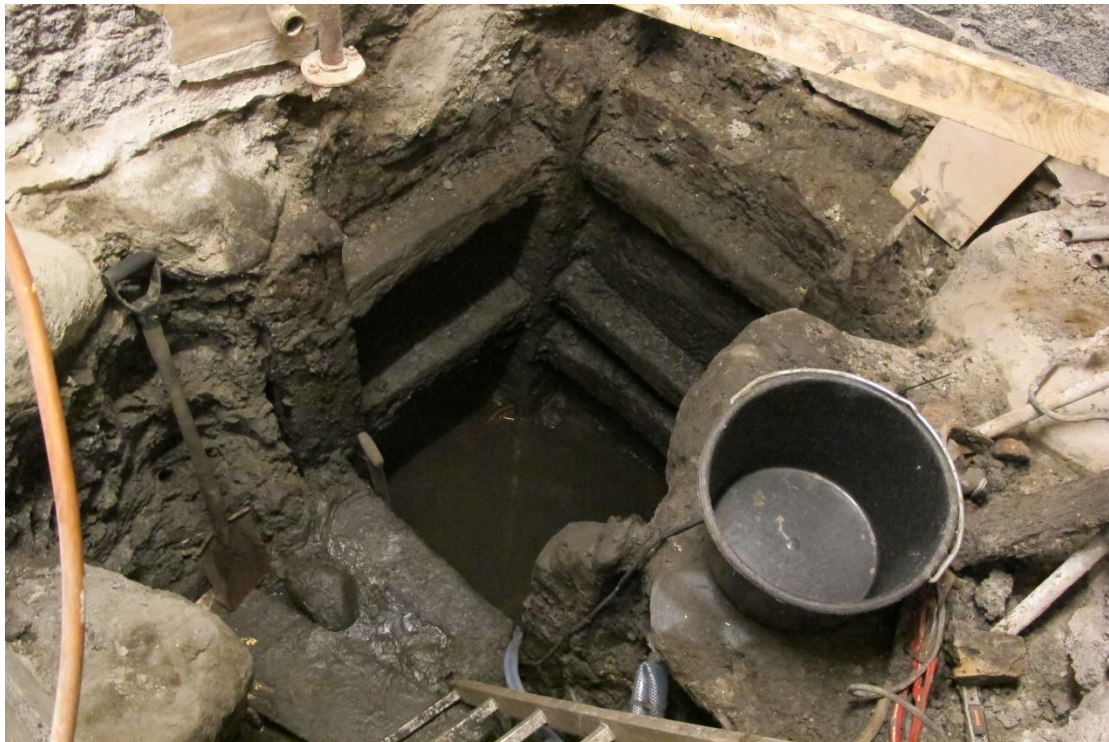
Forsidebillede: Brønd i fyrrum. Foto: Zenont Topcagic Rosenkvist

Brønden i fyrrummet kunne iagttages 90 cm under kældergulvet jf. figur 7 og forsidebilledet. Brønden så ud til at være fyldt op med teglbrokker og kun ganske få stykker keramik (rødgods), der bredt kan dateres til mellem 16-1800-tallet (genstandene blev ikke hjemtaget grundet forurening). Bunden af brønden kunne ikke iagttages, men den stak dybere end 2,2 m.

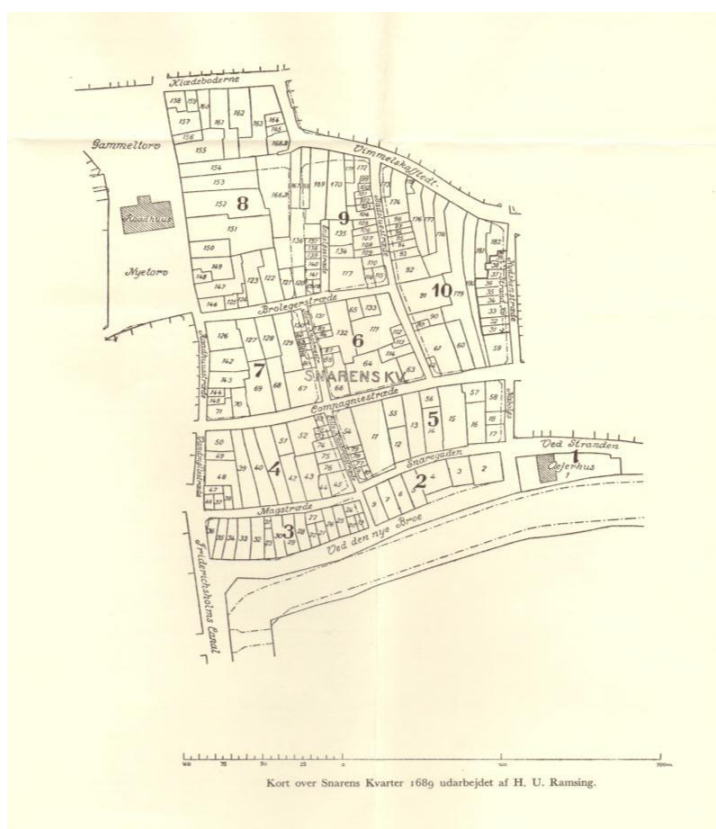
Figur 2. Billedet foroven illustrerer hvorledes Snarens kvarter så ud i 1689, ifølge H.U. Ramsing. Som man kan se stoppede Knabrostræde ved Brolæggerstræde. Gaden blev dog forlænget helt ud til Vimmelskaffet på et senere tidspunkt.

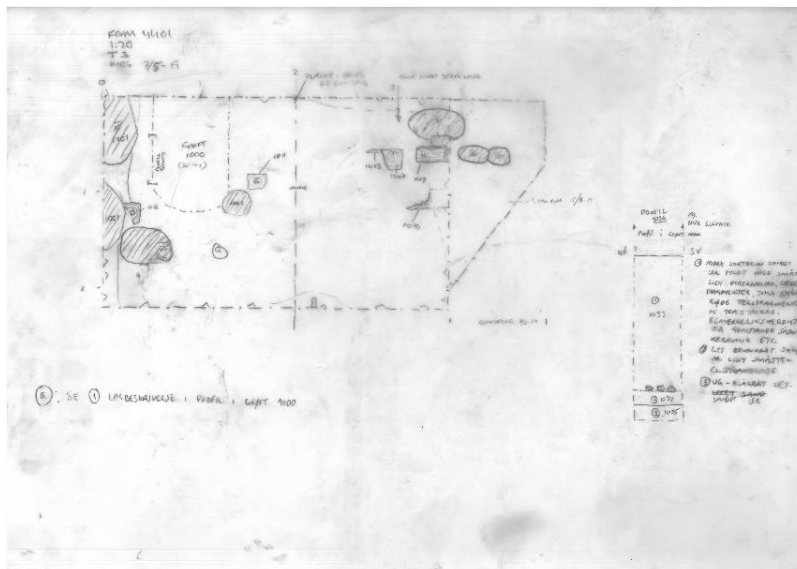
Fig. 5) Fladetegning T3 i 1:20 af frisørsalonen, med de arkæologiske anlæg indtegnet. Her ses kampesten (SS1001) med opretstående stolper (ST1007, ST1009, ST1011, ST1012) in situ. En profiltegning i 1:20 af grøft 1000 ses også til højre i billedet (Ikke målfast her). På profiltegningen kan et ca. 20 cm strandsandlag ses (SD1034).

Kælderen i Knabrostræde 22 ligger 1,15 m under nuværende gadeniveau. Umiddelbart under kældereens guldlag, ca. 10 cm., fandtes de første kampesten (SS1001) og derunder fremkom mørkt kulturjord (SD1033) samt træstolper (ST1007-ST1012), jf. figur 4 og 5. Undersøgelsesområdet har kunnet deles op i tre områder (felter).

De fire opretstående stolper i frisørsalonen skal højst sandsynligt tolkes som funderingsstolper. Stolperne må desuden være banket ned i den mørke kulturjord, da der ikke kunne ses nedgravninger ved disse. Efter at funderingsstolperne har været banket langt nok ned i jorden har man dernæst lagt kampesten (SS1001) ovenover dem. Selve murværket til bygningerne har derpå kunne laves på kampestenene (jf. figur 6). Funderingspælenes funktion har været at sørge for at kampestenene, og dermed bygningen, ikke sank ned i den bløde jord. Desværre kunne stolperne ikke dateres, men de kan meget vel være fra før en af brandene i 1700-tallet, hvor flere bygninger i området nedbrændte.

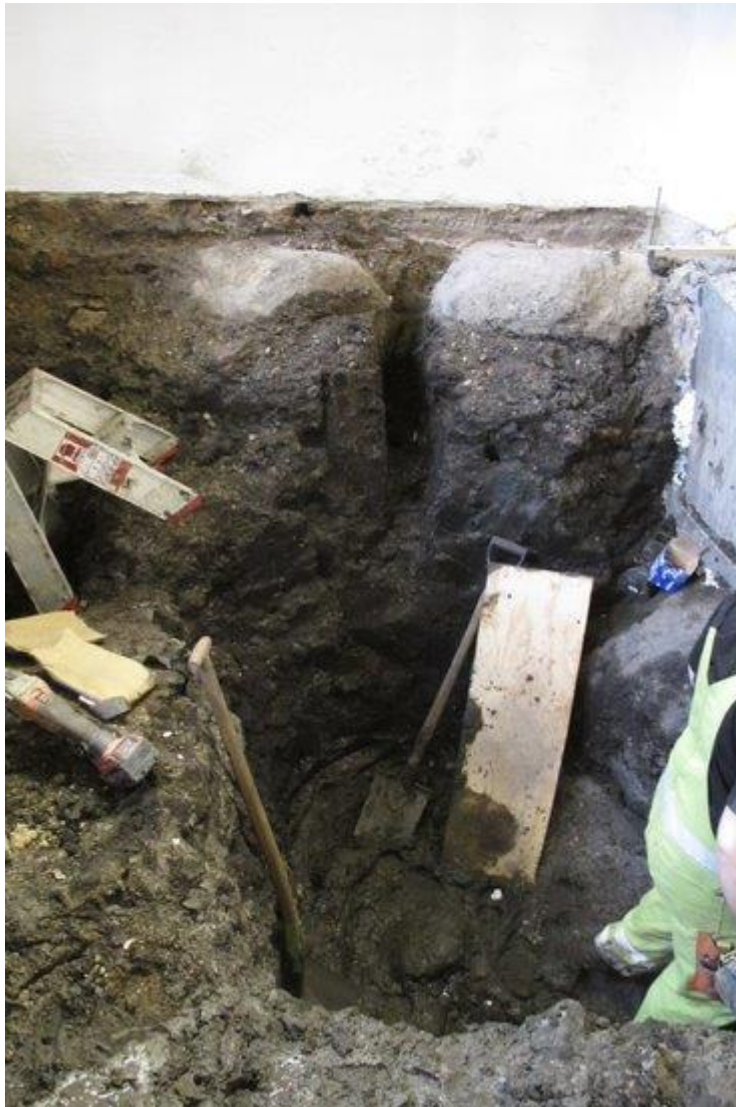
Fig. 6: Foto af hullet i frisørsalonen, hvor funderingsstolpe ST1012 kan anes under kampestenene i den mørke kulturjord SD1033 ('det teglfrie lag').

Den mørke kulturjord SD1033 kan til forveksling minde meget om det såkaldte 'teglfrie lag' vi finder flere steder i den middelalderlige bykerne, bl.a. i Kattesundet kun et par gader fra Knabrostræde. 'Det teglfrie lag' blev i 2019 analyseret på Statens Naturhistoriske Museum jf. KBM4299 Kattesundet, hvor det kunne konstateres at der er tale om et dyrkningslag. Dette middelalderlige dyrkningslag kan dermed også iagttages under Knabrostræde. Dyrkningslaget ligger direkte over det fine strandsandlag (SD1034), som må være den gamle strandlinje. Strandlinjen ligger 2,85 m under nuværende gadeniveau.

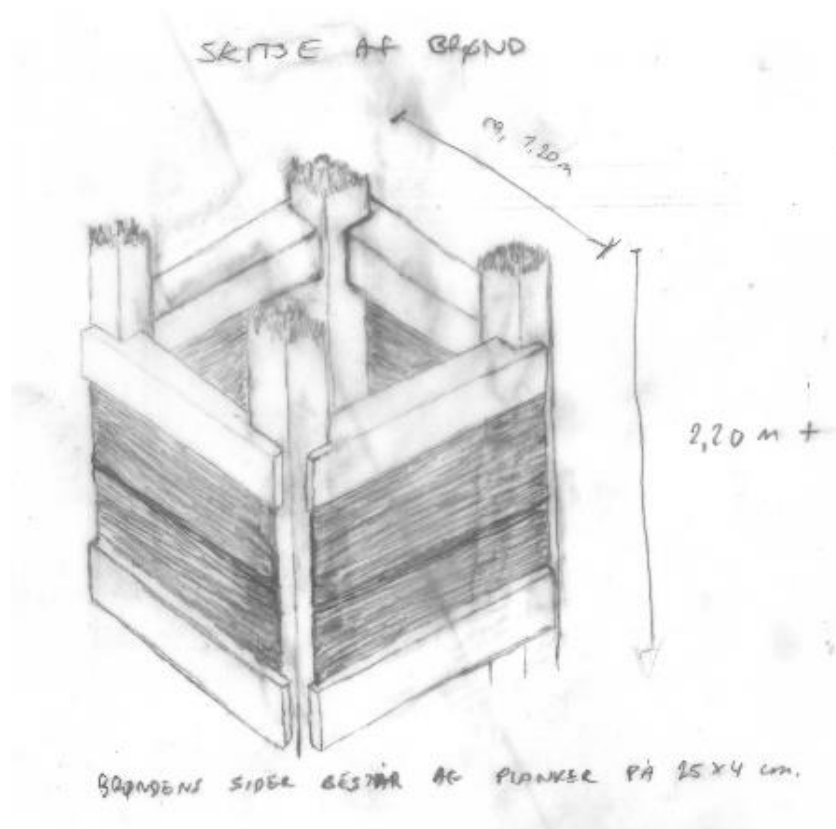
Figur 7: Her ses en skitsetegning, af hvordan brønden har set ud, med vandrette planker og bjælker der udgjorde dens sider, og fire stolper til at danne brøndens ramme. Brønden måler 1,2 m x 1,2 m og er over 2,2m høj (Udarbejdet af Zenon Topcagic Rosenkvist).

Brøndens placering i fyrrummet og delvist under nogle af kampestenene til den stående bygning, betyder at brønden ikke kan have været i funktion, som matriklerne står i dag. Den må derfor tidsmæssigt placeres til en periode før de stående bygninger blev bygget, og kan derfor bredt dateres til middelalder eller renæssance.

Denne brønd på Knabrostræde 22 var umiddelbart ikke udstyret med et pumpesystem, og kan måske derfor placeres til engang før 1668.

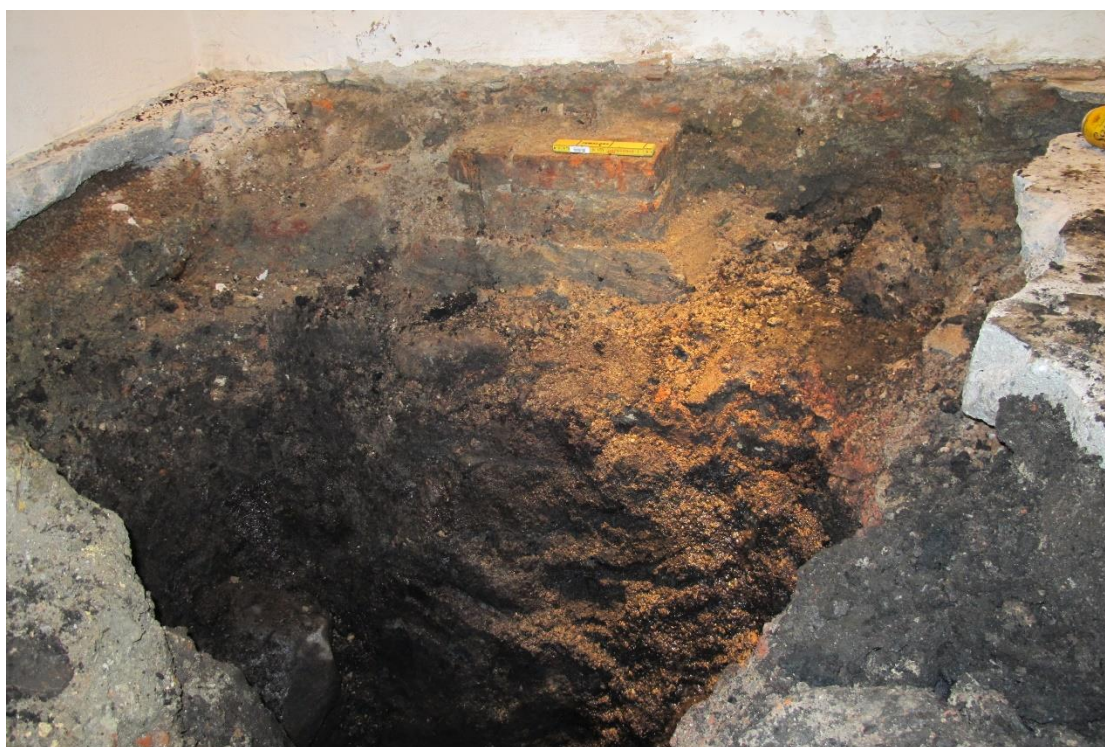
Fig. 8: Murværksrest bestående af røde teglsten på tilhugget kampesten.

I depotrummet kunne fortsættelsen af kampestenene ST1001 og det tykke mørke kulturlag SD1033 ('Det teglfrie lag') ses. Derudover var bunden af et murværk på tilhuggede kampesten (SS1037), se fig. 8.

Det røde murværk var tydeligt afbrudt af den stående bygning og må have været en del af en af de nedbrændte bygninger fra 1728. Murværket er typisk for 1600-tallet med de røde tegl og med den meget kompakte mørtel.
