KØBENHAVNS MUSEUM 2020

Sankt Peders Stræde 19

KBM 4463

1 Resumé

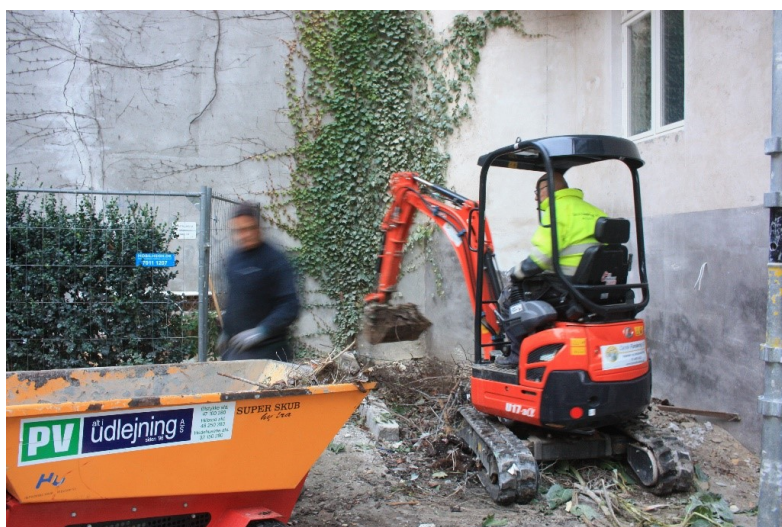
Fig. 6. Udgravning af felt påbegyndes med minigraver efter fjernelse af bevoksning. Foto: C. Seehusen, Københavns Museum

Ved anden etape, i feltet på bygningens bagside, blev der anvendt minigraver. Det tilstræbtes at få gravet feltet lagvis, så fladen kunne følges fra top til bund. Grundet maskinens begrænsede rækkevidde inden for de givne fysiske rammer med mur til tre af feltets fire sider, blev feltet gravet lagvist i sektioner, som gav mulighed for observation af flere vertikale profilsektioner (jf. beskrivelse af undersøgelsens resultater i afsnit nedenfor).

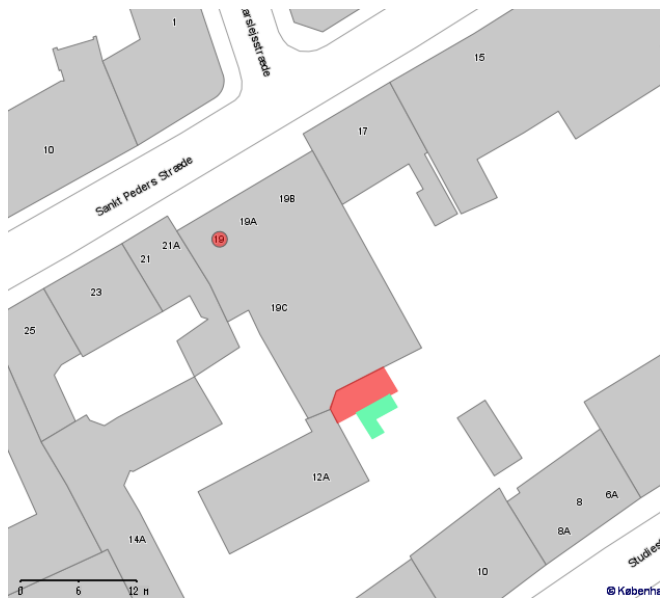
Fig. 8. Felterne på husets bagside ind mod baggården. Feltet etape 2 (privat bygherre) i rødt, feltet etape 3 (HOFOR) grønt. Illustration: C. Seehusen, Københavns Museum. Baggrundskort ©Københavns Kommune.

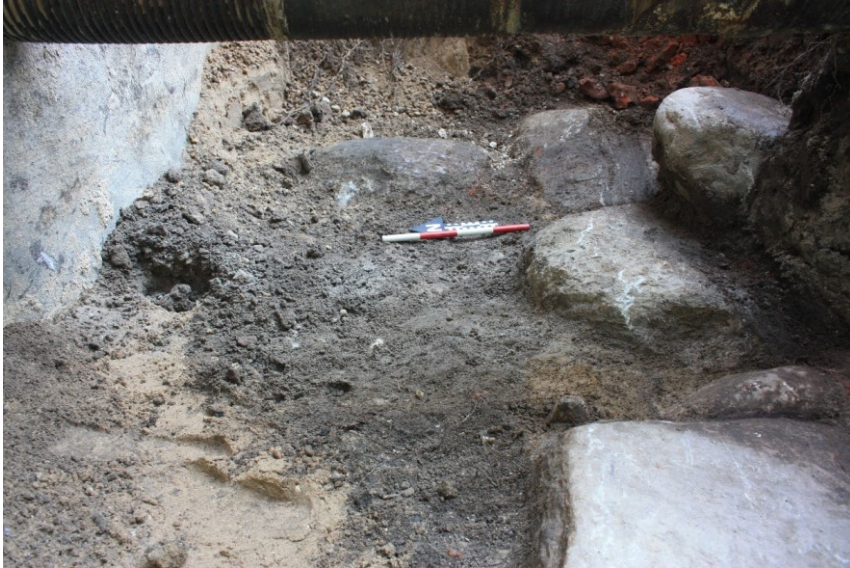
Fig. 9. Kampesten i bundniveau, feltets østlige halvdel. Øverst i billedet skimtes de omtalte ældre fjernvarmerør. Der blev opsamlet prøve i bigbag fra laget under og omkring kampestenene med henblik på datering af laget. Foto: C. Seehusen, Københavns Museum

I bundniveau, fra 1,3-1,5 m under nuværende overflade (kote 7,5-7,3), konstateredes en øst-vest løbende række af 6 kampesten, som var anlagt i jævnt niveau med flad side opad. Kampestenene udgjorde en regelmæssig række, som afsluttedes med en tværgående række på 3 kampesten af samme karakter således, at de formede et hjørne (jf. fig. 9 nedenfor). De har formentlig udgjort fundamentet til en bygning eller indramningen af et areal. Kampestenene blev målt og registreret ved optagning, hvorved det kunne konstateres, at stenene var ubearbejdede og med en diameter på mellem 45 og 95 cm. Ud fra fund opsamlet i niveau med - og under - stenene (SD1005) skønnes anlæggelsen dateret til perioden mellem 1500 og 1650.

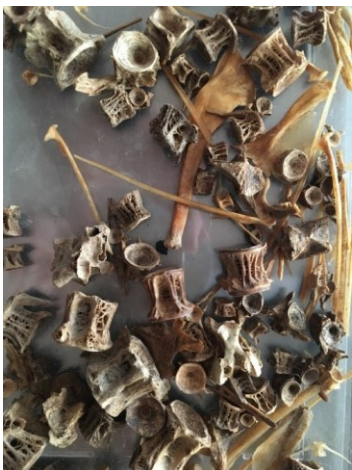
Fig. 10. Foruden knogler fra store husdyr, blev der opsamlet ben fra fugl og fisk. De afspejler renæssancens hverdagskost, som ud fra knoglefundene synes godt varieret. Foto: C. Seehusen, Københavns Museum

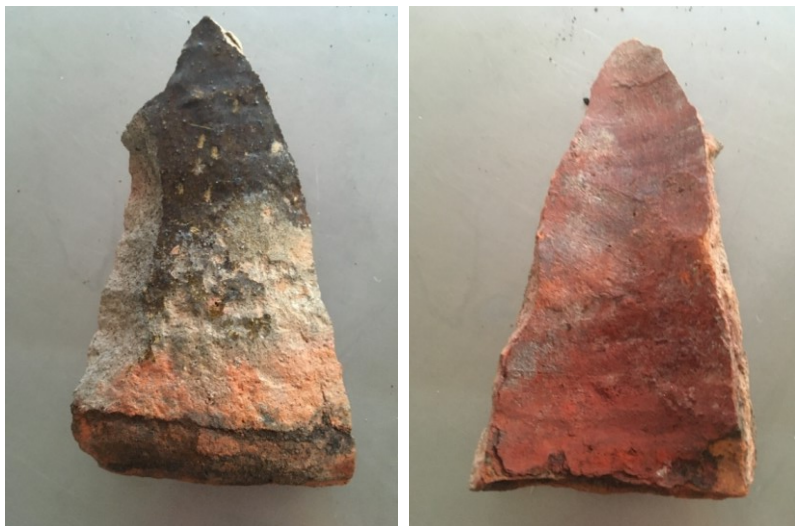
Fig. 11. En tagsten af tegl med intens rød kalkfarve, som stadig smitter af, på bagsiden. Farven antyder, at bygningen, tagstenen har siddet på, har været kalket rød på ydersiden. Foto: C. Seehusen, Københavns Museum.

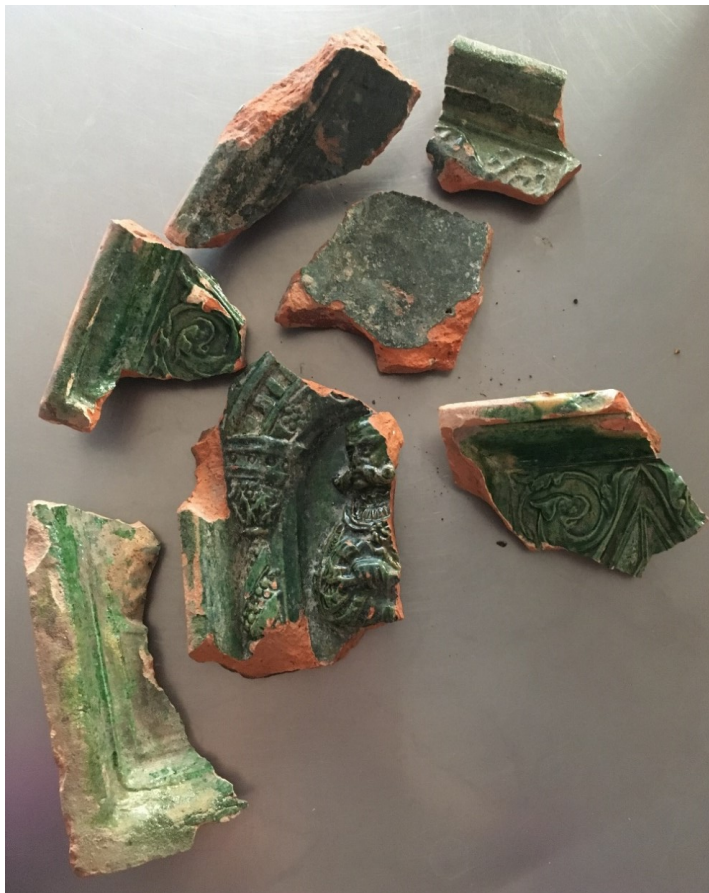
Fig. 13. Kakler fra renæssancekakkelovn, optaget fra lag SD1004. Foto: C. Seehusen, Københavns Museum

Grønglaserede kakler fra 1500-tallet

I laget kaldet SD1004 blev opsamlet et stort fragment af en grønglaseret kakkel 0,73 m under nuværende overflade. Kaklen har siddet på en Kakkellovn af en type som ses illustreret på fig. 12. Ovne med denne type kakler var populære i de borgerlige stuer fra første halvdel af 1500-tallet og frem til slutningen af 1600-tallet, hvor kakkellovne blev erstattet af jernovne. Kakkellovne var rigt dekoreret med motiver, der kunne være fra bibelske historier eller portrætter af fyrster, landsknægte (lejesoldater) og vigtige personer.

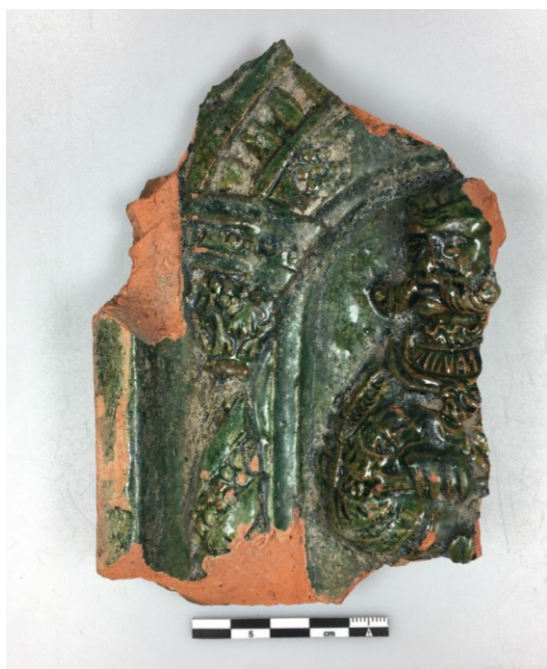
Fig. 14. Figuren, som er portrætteret på kaklen, har et kraftigt, svunget overskæg og en meget detaljeret gengivelse af dragten, som peger mod en datering til midten af 1500-tallet. Foto: C. Seehusen, Københavns Museum.

Sandsynligvis er der på kaklen på figur 14 afbilledet en landsknægt, vurderet ud fra klædedragten og det faktum, at der ikke er angivet et personnavn ved portrættet. Yderligere fragmenter fra kakkellovnen bestod i kantfriser med akantusdekoration og portaler, som også er typiske for periodens kakkellovne. Der blev optaget fragmenter af flere grønglaserede kakler under udgravningen og ved soldning af bigbag-prøven fra samme lag (SD1004). Disse er registreret og opbevares magasineret på Københavns Museum.

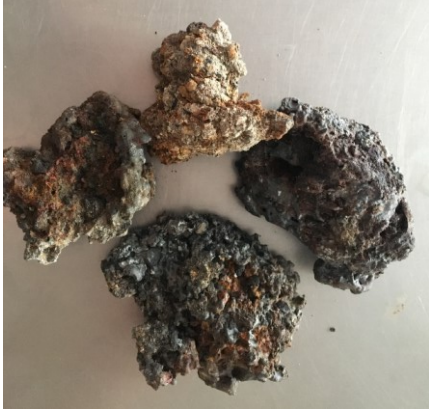
Fig. 16. Der blev fundet adskillige slaggeklumper fordelt i lag SD1004. Formentlig affald fra smedeaktivitet på matriklen. Foto: C. Seehusen, Københavns Museum

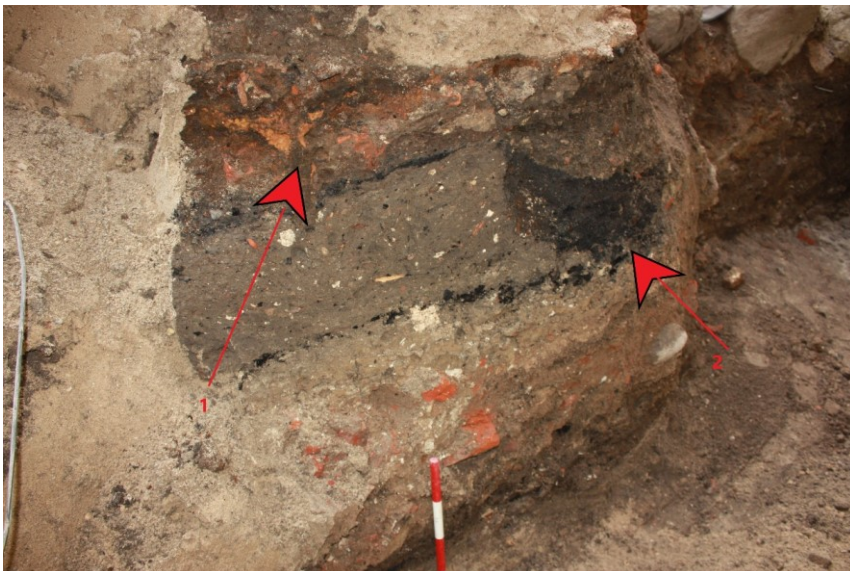
Fig. 17. Profilsektion 1. Rød pil nr. 1 viser jernudfældninger på kalksten overlejret af jernholdigt lag (SD1002). Det brændte materiale, som ses i form af to vandrette striber (SD1025 + SD1028) samt en sort linse (SD1026) v. pil nr. 2, kan være affaldsprodukter i forbindelse med smedeaktiviteter. Foto og illustration: C. Seehusen, Københavns Museum.

Ifølge historiske optegnelser (jf. afsnit 3 ovenfor) har der gennem årene 1730 – 1797 været smedje på matriklen. Det er således sandsynligt, at der er tale om nedkullet værkstedsaffald fra denne periode. Jernlaget blev undersøgt med metaldetektor og magnet, og er ikke magnetisk. Også keramikken fra dette lag bekræfter en datering i samme tidsramme; der er bl.a. opsamlet Westerwaldgods samt skår af hvid fajance med blå dekoration fra laget, som kan dateres til 1700-tallet. Laget overlejrer endvidere lag SD1004 omtalt ovenfor, hvilket yderligere taler for en datering yngre end 1600-tallet.

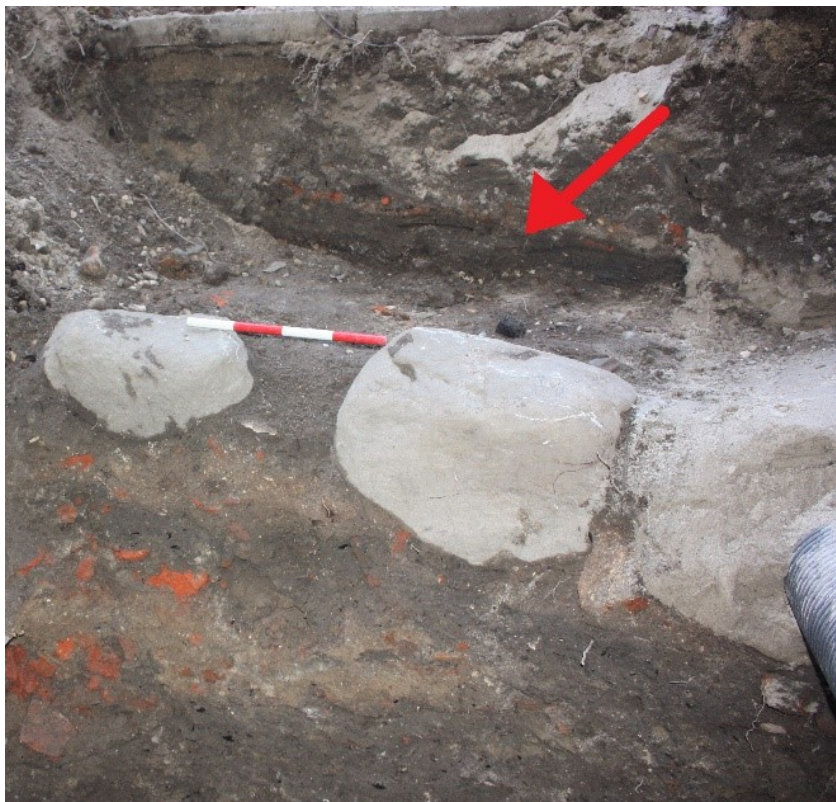
Fig. 18. Kulturlag, set i profil mod syd, med sporadisk indhold af brændt materiale ca. 20 cm under nuværende overflade. Laget ses gennemskåret af fjernvarmerør/sand i billedets højre side. Foto: C. Seehusen, Københavns Museum.

Der blev observeret brændt materiale sporadisk i lag umiddelbart under vegetationslaget (se fig. 18). Laget er forstyrret grundet vegetation og fliseanlæggelse samt nedgravning i forbindelse med fjernvarmerør og dræning. Ikke desto mindre er det sandsynligt, at det brændte materiale fra dette lag kan stamme fra nedbrænding i forbindelse med bombardementet i 1807.

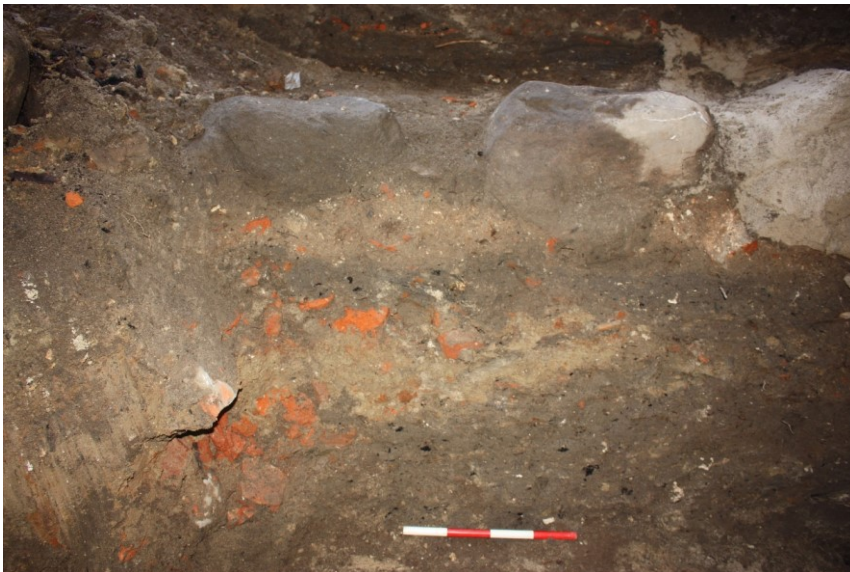
Fig. 19. Profilsektion 2 med kampesten i niveau 0,68 m under nuværende overflade. Foto: C. Seehusen, Københavns Museum.

I feltets sydøstlige ende kunne en række på 4 kampesten i et niveau omkr. 0,68-60 m under nuværende overflade (kote 8,14 - 8,06) iagttages. Disse har ingen relation til de førømtalte syldesten, som konstateredes i bundniveau, men udgør en del af en konstruktion, som formentlig er anlagt i 1700 -1800-tallet. Stenene kan være del af et fundament, og er muligvis relateret til en teglstensbrolægning, som konstateredes under udgravning af etape 3, nærmere omtalt nedenfor. De ligger med lidt større afstand mellem sig end stenene i anlægget SS1003, og har ingen spor af mørtel eller entydigt tilknyttet byggemateriale, så som fastsiddende mursten el.lign.

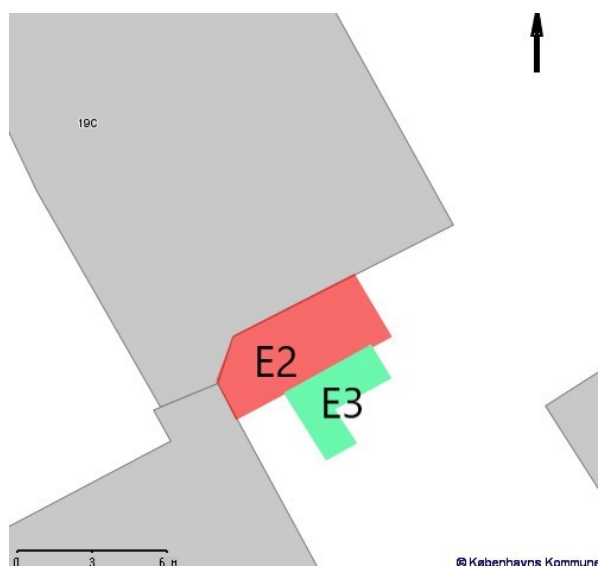
Fig. 20. Udvidelsen af feltet, etape 3 markeret med grønt. Illustration: C. Seehusen, Københavns Museum. Baggrundskort ©Københavns Kommune.

Efter afslutningen af undersøgelserne i Etape 2 (E2 på fig. 16 ovenfor), blev der foretaget en udvidelse af samme felt i sydlig retning med Etape 3 (E3 på fig. 16 ovenfor).

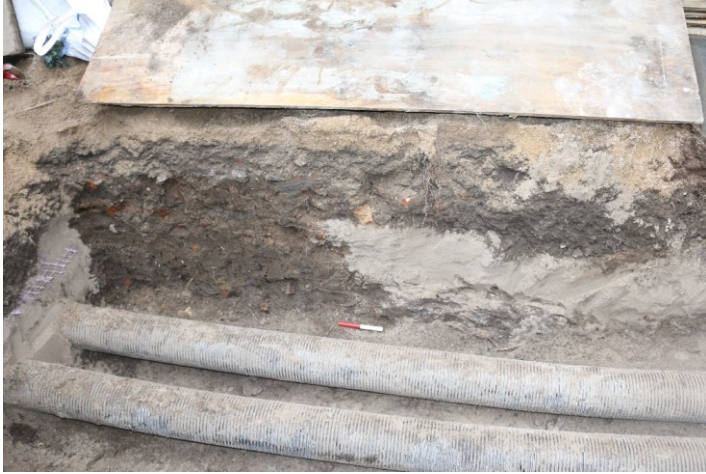
Fig. 21. *Etape 3, fjernvarmerør blotlagt. Sandopfyld omkring rørene skelnes nemt fra de mørke kulturlag. Foto: C. Seehusen, Københavns Museum.*

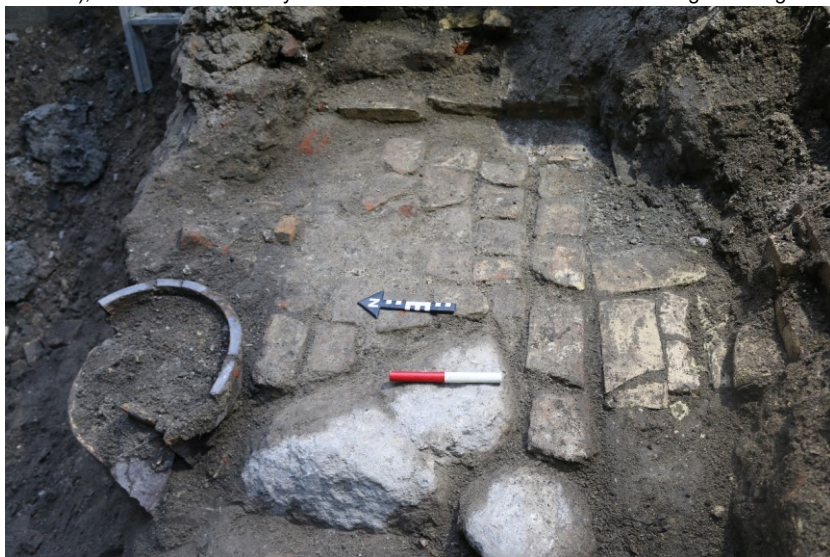
Fig. 23. Teglstensbelægning (SS1007) af gule teglsten. Der kan være tale om en gulv- eller kælderbelægning eller blot en gangsti, formentlig anlagt i 1700- / start 1800-tallet. Foto: J. S. Hansen, Københavns Museum.

Teglstenene, som belægningen er konstrueret af, er af Flensborg-type, som typisk ses i perioden 1700-1850. Belægningen er således næppe anlagt før 1700. Den ligger desuden i niveau over det tykke nedbrydningslag SD1004, som indeholder materiale fra 15-1600-tallet, hvilket yderligere bekræfter en datering efter år 1700.

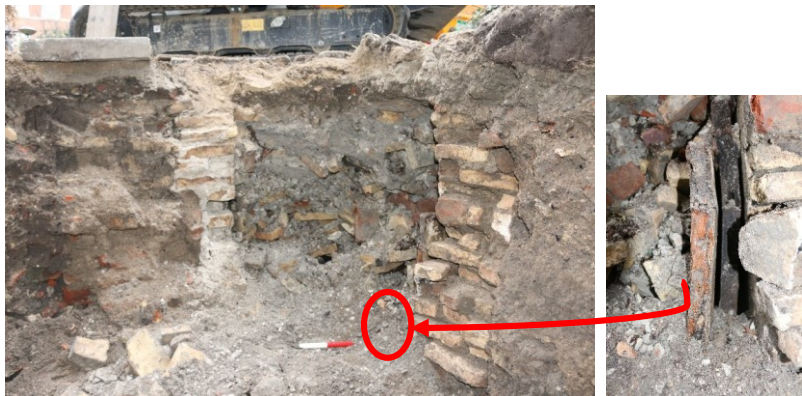
Fig. 24. Murkonstruktioner og nedbrydningsopfyld i E3 feltets sydøstlige hjørne. Til venstre murkonstruktion SS1009 til højre SS1010. Opfyldet bestod af bygningsmateriale med vægmørtel, tapet og mursten samt velbevaret træ; eksempelvis de to lodretstillede brædder, som ses i billedet til højre. Foto: C. Seehusen, Københavns Museum.

I det yderste sydøstlige hjørne af udgravningsfeltet E3 konstateredes rester af to mure, navngivet hhv. SS1009 og SS1010, samt et opfyldslag bestående af nedrevet bygningsmasse/affald lejret mellem de to mure; SD1011.
