# Christiansborg Indre Slotsgård

KBM4949

Arkæologisk forundersøgelse (overvågning)

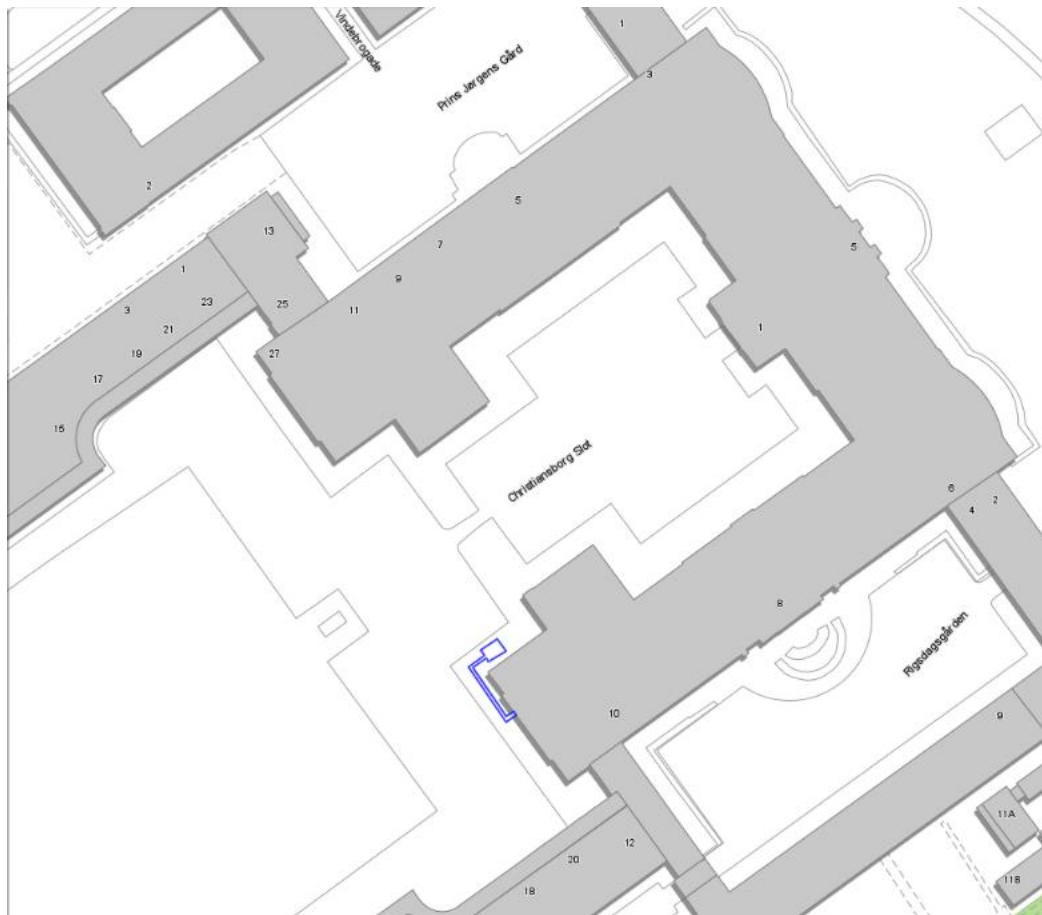
Fig. 3. Arbejdsområdet som det oprindeligt var planlagt (Københavns museum/Kbhkort.kk.dk).

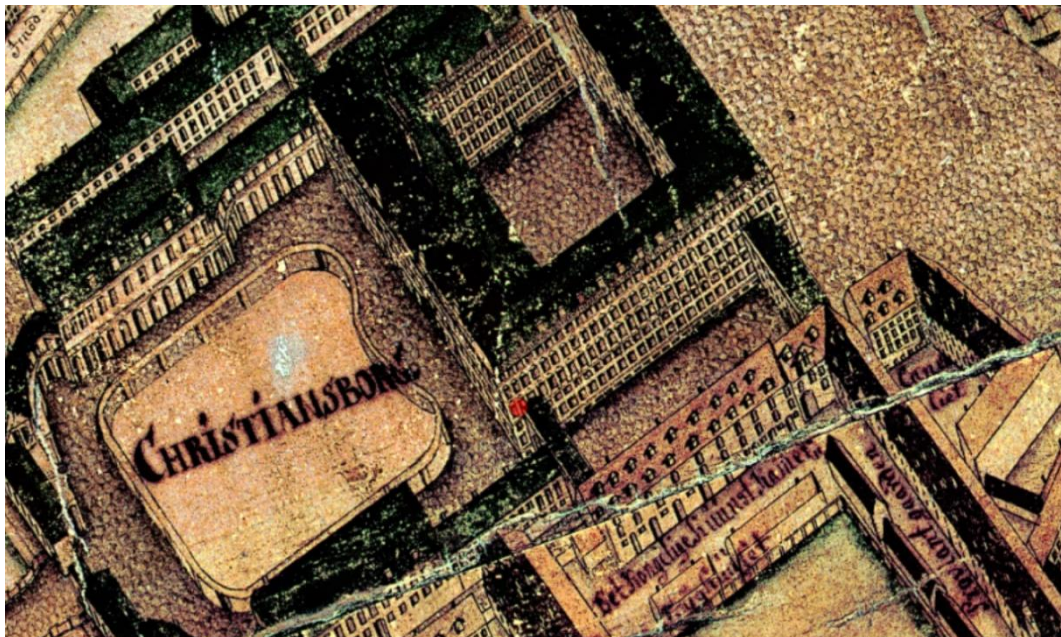
Fig. 7. Det første Christiansborg på Geddes eleverede kort fra 1761. Undersøgelsesområdet markeret med rød prik. (Kbhkort.kk.dk).

Efter nedrivningen af Københavns Slot begyndte en ny epoke på Slotsholmen, i form af det kongelige residenspalads Christiansborg, der siden 1740'erne har stået på Slotsholmen i tre forskellige versioner. I figurene 7 og 8, kan det ses hvordan undersøgelsesområdet relaterer sig til de tre forskellige udgaver af Christiansborg der har været igennem historien.

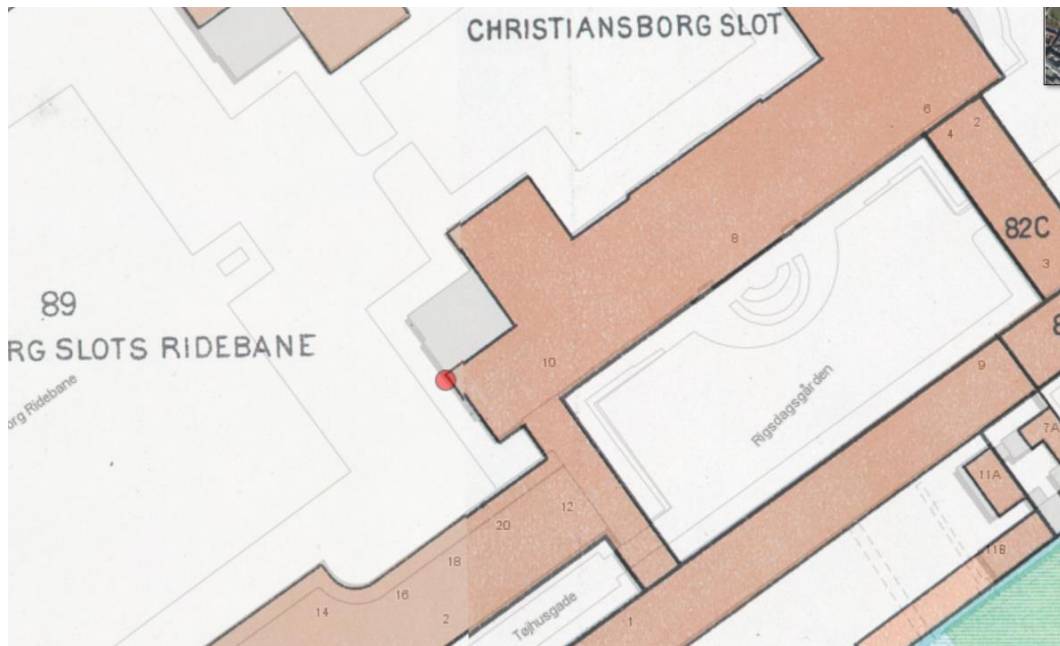
Fig. 8 Undersøgelingsområdet markeret med rød prik, på matrikelkort fra 1860. Det røde område repræsenterer det andet Christiansborg og det underliggende grå kortlag er Christiansborg i sin nutidige udformning. (Kbhkort.kk.dk)

Byggeriet af det tredje Christiansborg, i start 1900-tallet, har muligvis haft konsekvenser for bevaringsforholdene på stedet. Som det kan ses på figur 8, er bygningen, efter branden, blevet genopført med en lille udvidelse mod nordvest, hvor der også blev udgravet til kælder. På et billede fra 1908 (fig.9) kan udgravningen til denne del af bygningen ses, i form af byggegruben markeret med rød streg. Denne byggegrube virker til at være noget bredere end den nuværende bygning og går dybt ned, så der er en reel mulighed for, at det blot ville være genopfyldning fra denne nedgravning, der vil være de første par meter, når man graver klos op ad bygningen.

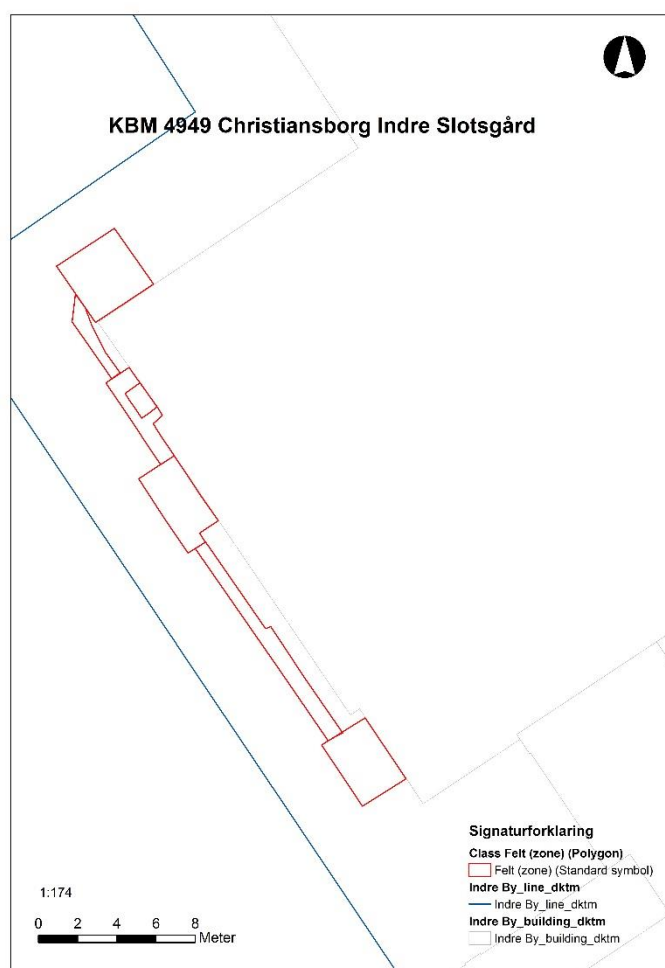
Fig. 10 Oversigtsplan over udgravningens udstrækning, markeret med røde linjer. Lavet i Intrasis.

Den arkæologiske forundersøgelse bestod af overvågning af gravning langs muren. En minigraver med en 1,0 m bred skovl blev brugt til gravearbejdet. Entreprenøren spusede ikke hullerne, og da der ikke fremkom anlæg eller konstruktioner som skulle undersøges nærmere, foregik al dokumentation fra grøftekanterne. På figur 10 ses en oversigt over de udgravede arealer. Udgravningen foregik ved at der først blev gravet et 1,5x1,0 m hul som var ca. 1,70 m dybt. Dette hul blev hurtigt dækket til efter røret de ledte efter, var blevet fundet. Mod sydøst, nær enden af bygningen, blev der gravet et 3,0x3,0 m stort hul, som var omkring 2,0 m dybt. Hullet blev herefter forlænget mod NV, langs facaden af bygningen, i en bredde af 1 m og en dybde på ca. 1,7 m. Herefter blev der gravet et større hul på 2,5x4,5 m hvor den gamle tank blev fjernet og en ny placeret i en dybde af ca. 3,5 m. Rundt om hjørnet af facaden, blev endnu et større hul på 3,5x4,5 m gravet for at udskifte og placere en ny tank. Dette hul var ca. 3,10 m dybt og i den forbindelse blev et fundament af muremesterbeton fjernet efter registrering. De to dybere huller blev senere forbundet ved en smal grøft, der var ca. 0,4 m dyb. Denne gravning blev ikke overvåget, da det vurderedes at fyldet i denne højde blot var stabilgrus.

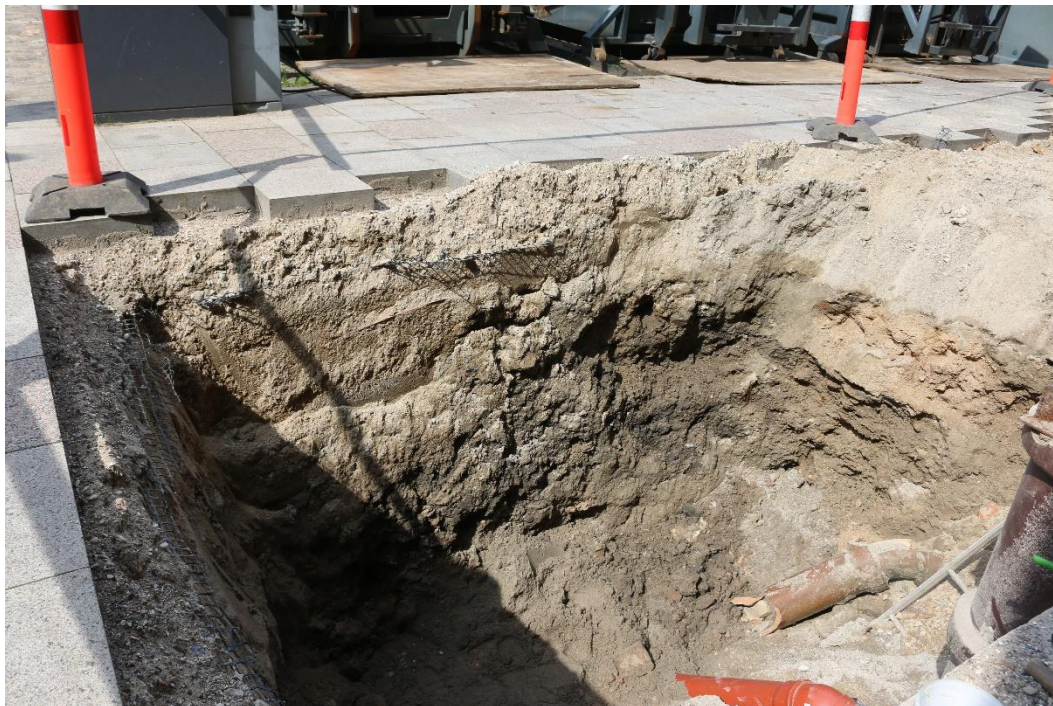
I det første af de større huller der blev gravet mod sydøst, var fyldt i den øvre del blot moderne sand og grus, mens der i den nedre del, og hele vejen til bunden i en dybde af 2,0 m var et lag af løst sand/grus der var lidt mørkere i farven men stadig lyst (fig.12). Muligvis rester af ældre opfyldslag der var gravet op og herefter blandet med moderne fyld og fyldt på igen (SD1008). I dette lag var der en stor mængde teglsten og teglbrokker af forskellige typer teglsten, både munkesten samt nyere tids formater. I laget var der også en mindre mængde dyrekogler, der ikke blev hjemtaget. Det er sandsynligvis kanten af den gamle byggegrube fra opførelsen af det nuværende Christiansborg som er blevet genfyldt med det dengang opgravede jord.

Fig. 12 Hullet mod SV – her ses det opblandede fyldlag der indeholdt teglsten og brokker, samt et fåtal af dyrekogler.

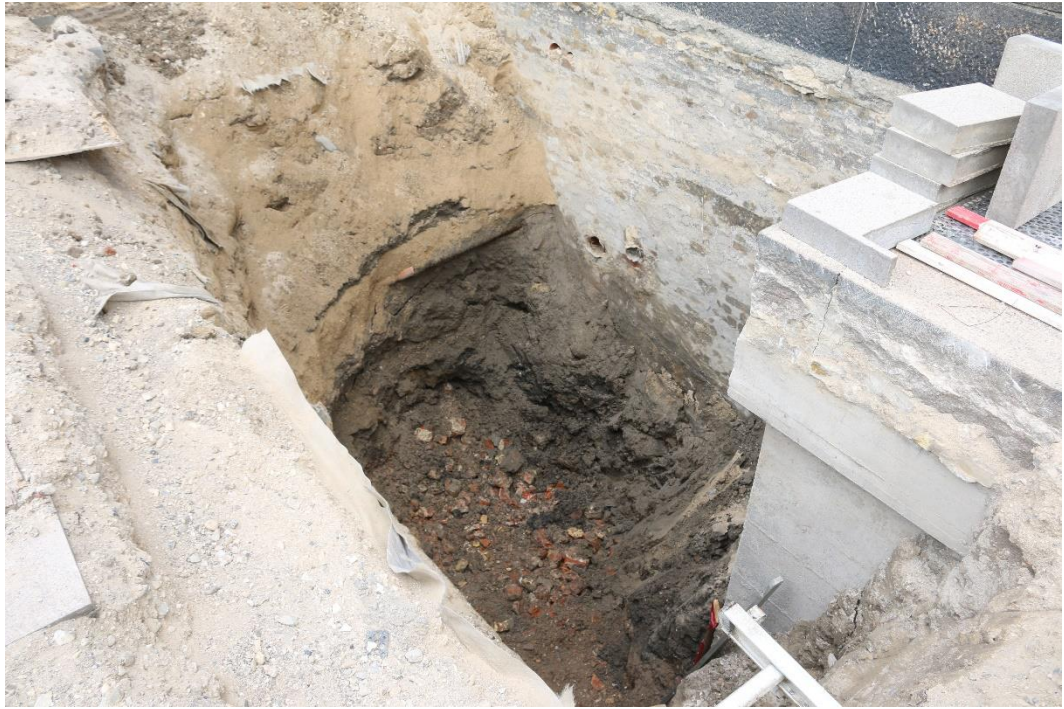
I hullet ca. midt på facaden, hvor en tank skulle skiftes, var billedet nogenlunde det samme som i hullet i den sydøstlige ende. Her fandtes der også et tykt lagt af stabilgrus og under det kom den samme type lag, nemlig et løst lyst gråt lag fyldt med teglsten og brokker i forskellige formater (fig 13). Udover det var hullet temmelig forstyrret af en moderne lyskasse i den sydøstlige del, samt forskellige rør der gik ind til bygningen kælder. Der blev gravet 3,5 m ned, og var stadig over niveau i forhold til bygningens kælder, der gik dybere ned. I hullets sydvest side, ud mod ridebanen, var der heller ikke nogen intakte lag eller andre fund af arkæologisk interesse, da der her var gravet et kloakrør i en dybde af ca. 4,0 m ifølge entreprenøren. Dette blev iagttaget ved at kigge ned i et af kloakdækslerne hvor det kunne ses at kloakbrønden her var meget dyb. Kloakrøret fortsatte langs med facaden, hvilket kan ses på figur 14 i form af kloakdækslerne. Da hullet var temmelig bredt, var der her en mulighed for at man kunne komme ud på den anden side af byggegruben fra starten af 1900-tallet og finde intakte lag, men i denne del er lagene med al sandsynlighed gravet væk ned til i hvert fald 4,0 meters dybde.

Fig. 13 Det første hul til placering af tank, i en dybde af 3,5 meter. Her ses fortsat et tykt lag af stabilgrus efterfulgt af et omrodet lag af løst jord og en masse teglsten og brokker.

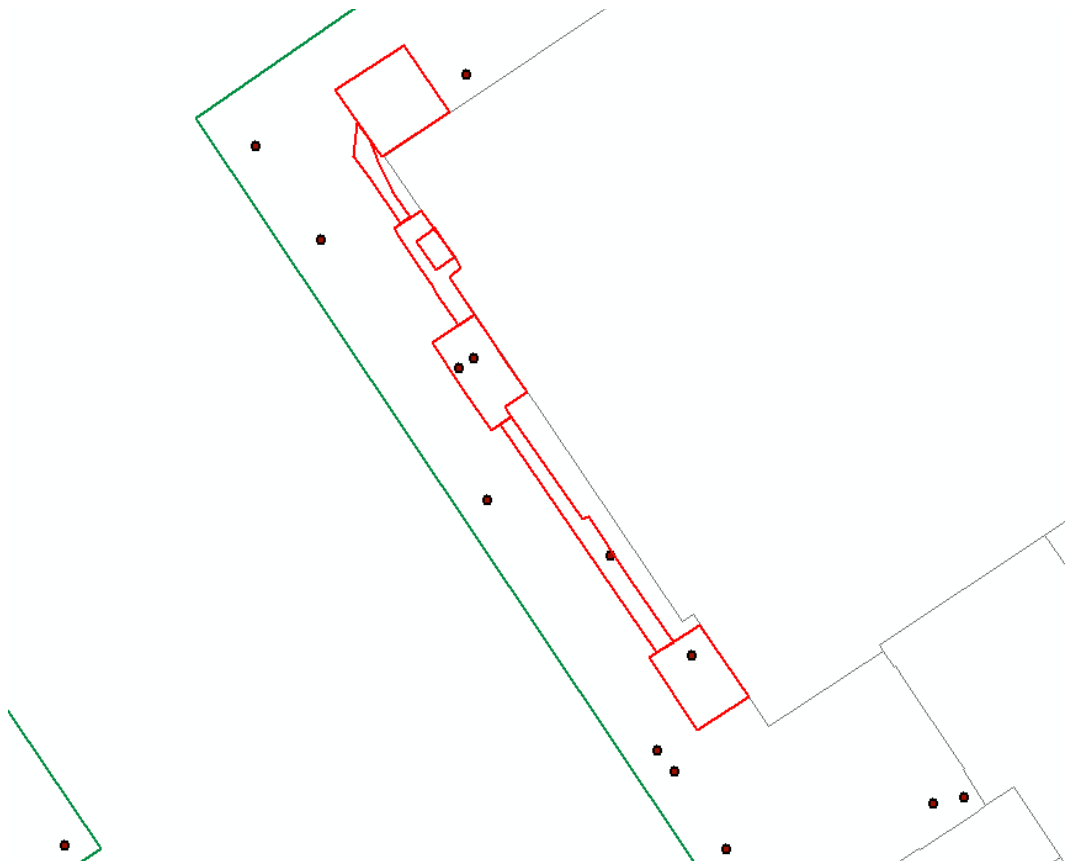
Fig. 14 Oversigt over de gravede arealer (rød linje) og kloakdæksler (mørke prikker). Her kan det ses på forløbet af kloakdæksler til venstre for det gravede areal, at den dybe kloakgrøft fortsætter langs hele facaden og dermed har fjernet lag indtil en dybde af i hvert fald 4 meter.
