# Proviantpassagen 6

KBM4956

Slots- og Kulturstyrelsens j.nr.: 21/04416

Strand Kvarter, Københavns Sogn, Sokkelund Herred, Københavns Amt

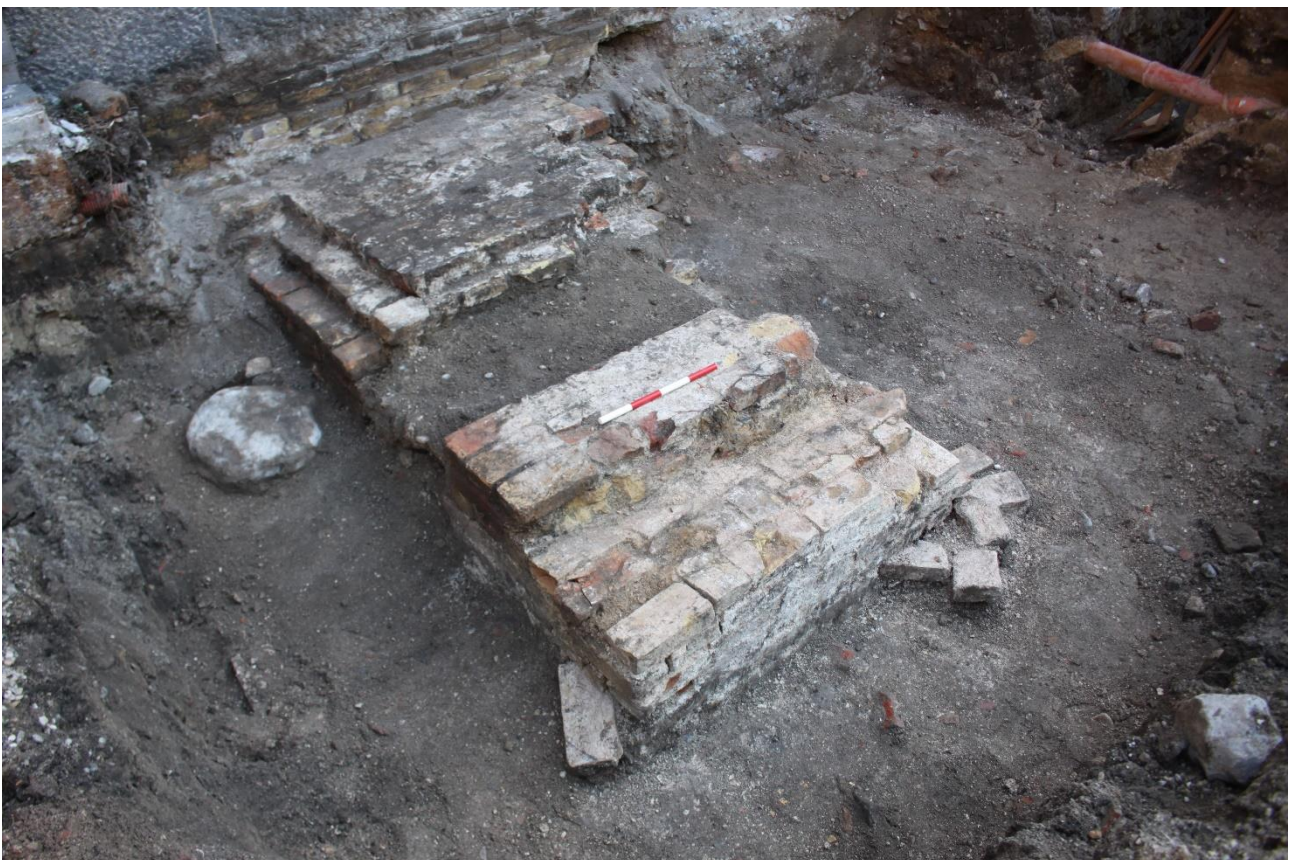
I sammenheng med overvåkningsarbeidet og grøften framkom deler av murverk kloss inntil og vinkelrett på bibliotekbygningens grunnmur ca. 0,5 m SV om inngangen til Dansk Jødisk Museum (S200003) (Fig. 6). Straks SV om dette fantes en åpning i grunnmuren for et eldre vannrør. Da murforløpet var integrert har man ved oppførelsen av biblioteket i 1906 valgt å beholde en eldre mur og oppført den nye bygningen rundt og ovenpå denne. Dette framgikk også tydelig ved nedbrytningen, der kop/binder-forløpet fortsatte inn under ytterfasaden.

Murverket utgjorde deler av et tilbygg og skal utfra forekomsten av murputs ha hatt en opprinnelig lengde på 2,6 m og en bredde på 1,5 m. Den bevarte delen og dybden oppgikk til 0,65 m. Murverket fortsatte ytterligere under maksimal gravedybde for grøften som oppgikk til kote 1,65 m.

Figur 6. Murverk (S200003) beliggende vinkelrett og integrert i grunnmuren til Det Kongelige Bibliotek sett fra NV. Løst liggende stein oppe til venstre for muren. Foto: Københavns Museum.

Murverket ble etter dokumentasjon og etter avtale med Kasper Bendsen, Bertelsen & Scheving arkitekter fjernet ned til anleggsgrøftens maksimale gravedybde.

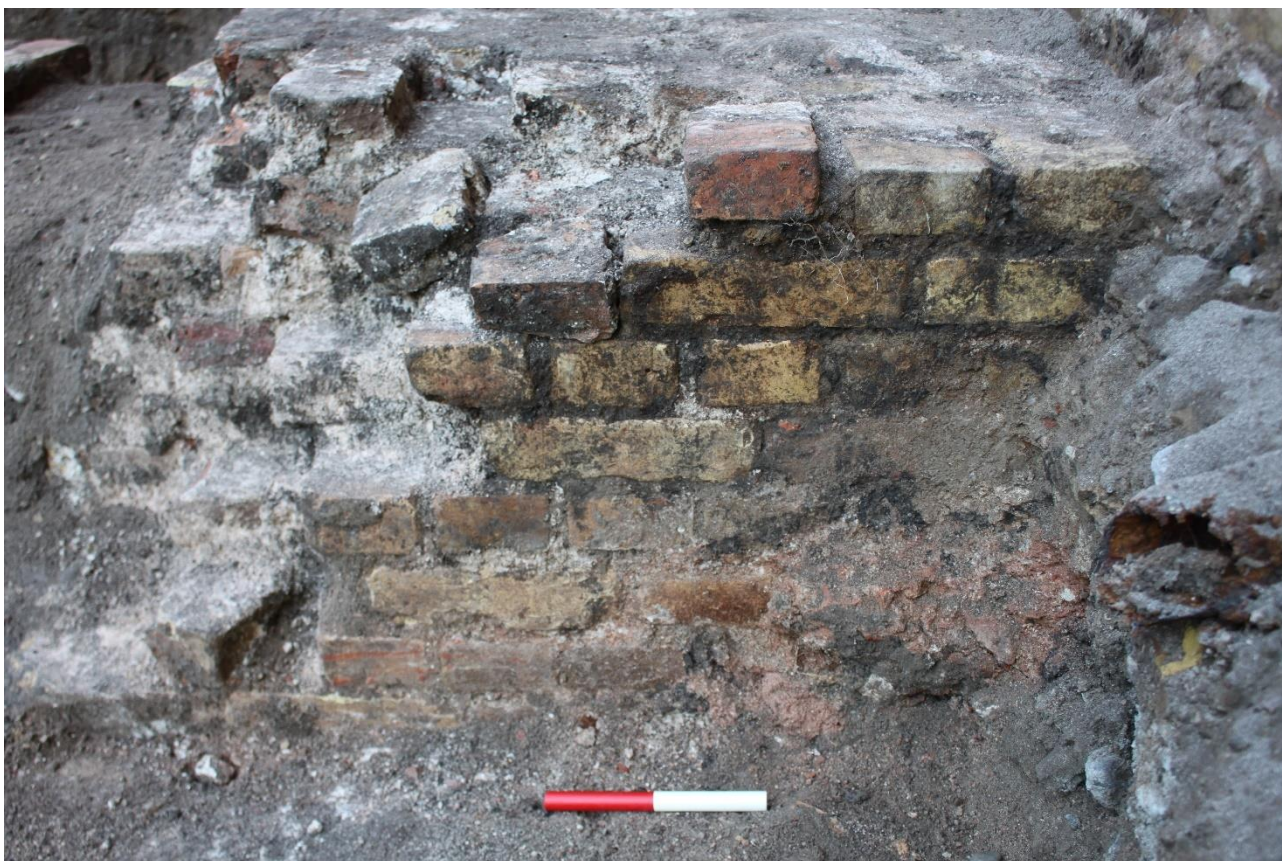
Murverket bestod av en fullmur, der i alt 6-8 skifter var lagt i vekselkifte-kryssforband (Fig. 7). Kile- og trykkleisteinene bestod av håndstrøkne gule, flammig guloransje og unntaksvis røde murstein av normalstørrelse; 225 x 110 x 55 mm, men også noe større murstein med størrelsen 240-260 x 115-130 x 60 mm. Murbruket bestod av hvit, fra løs til kompakt grovkornet kalkmørtel uten innslag av teglfragment eller trekull. Bredde på stude- og lengdefugene var 1-2 cm. Murverket var skadet av nedgravningen til det eldre vannrøret i midten (ca. 1,1 m UNO) og delvis også av et kloakkrør mot NV. En enkelt stein (diameter = 40 cm) i oppfyllet utenfor inngangen til museet tolkes ikke som en del av strukturen.

Figur 7. Fullmur med gule og guloransje murstein lagt i vekselkifte-kryssforband sett fra SV. Foto: Københavns Museum.

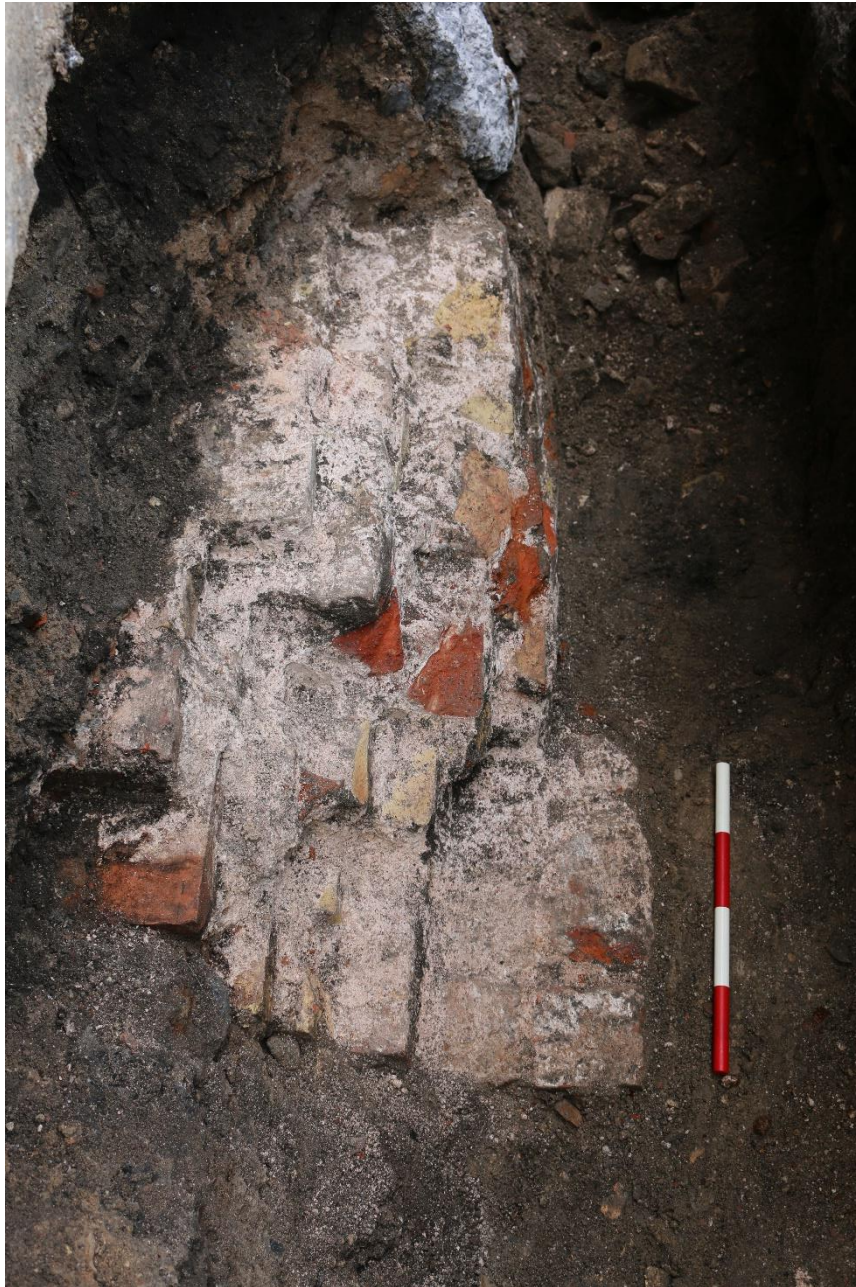
Ved det avsluttende gravearbeidet for varmerør den 28. september 2021 framkom ytterligere rester etter et murfundament ca. 0,8 m NV om porten og ca. 0,6 m UNO (S200004) (Fig. 8). På grunn av grøftens begrensede bredde og dybde (0,7 m respektive 1,2 m), ble bare en mindre del av anlegget framrenset og undersøkt. Dette bestod av en fullmur, der i alt 7 skifter var lagt i vekselkifte-kryssforband. Kile- og trykkleisteinene bestod av håndstrøkne gule, flammig guloransje og røde murstein med størrelsen 230-250 x 115-120 x 65-70 mm. Murbruket bestod i likhet med S200003 av hvit, fra løs til kompakt grovkornet kalkmørtel uten innslag av teglfragment eller innslag av trekull. Bredde på stude- og lengdefugene varierte fra 1-2 cm.

Figur 8. Eksponert murverk (S200004) beliggende vinkelrett og integrert i grunnmuren til Det Kongelige Bibliotek sett fra NV. Foto: Københavns Museum.

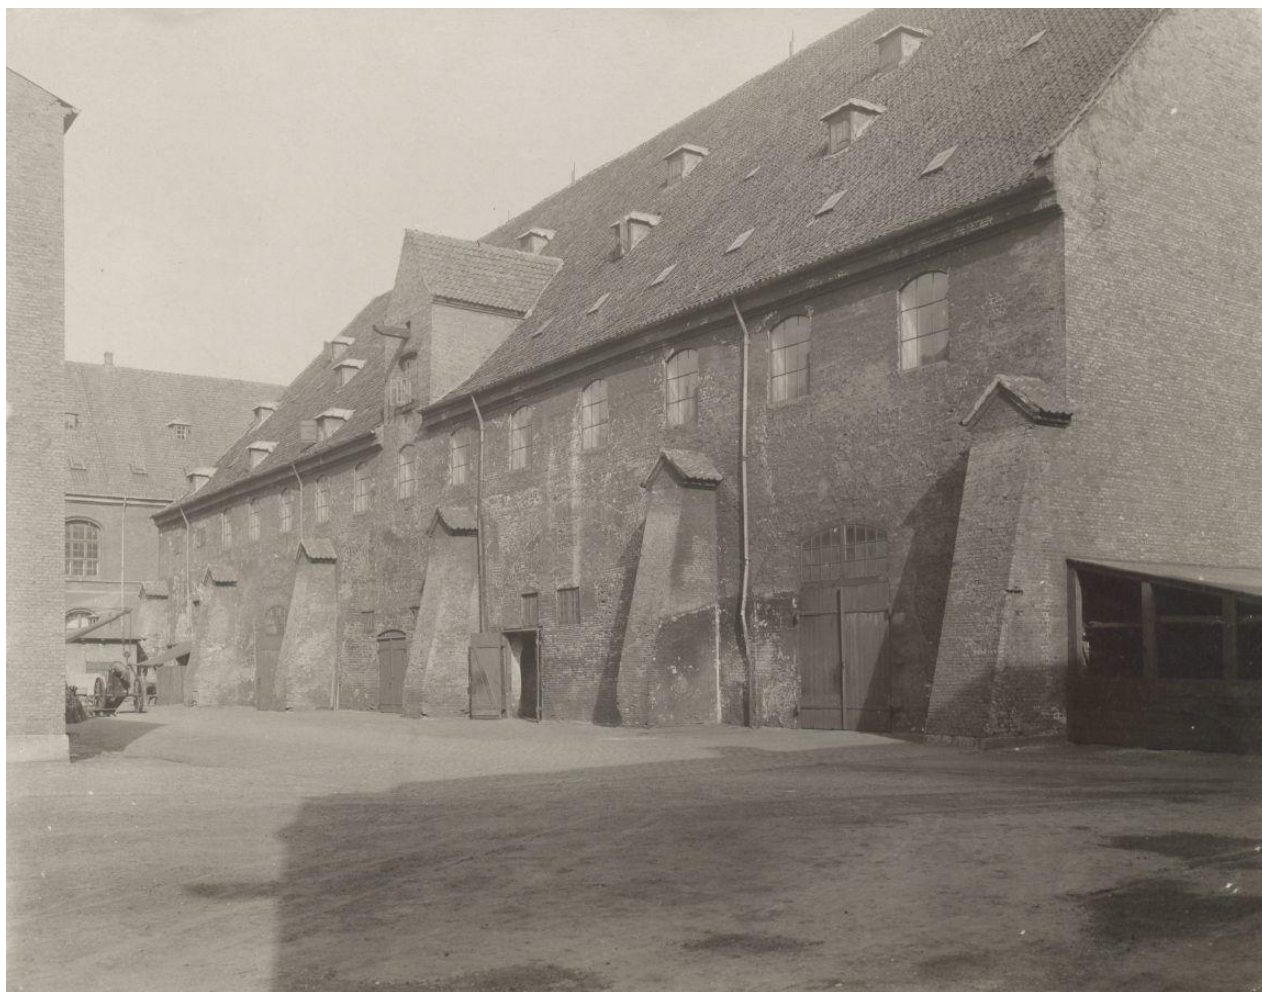
De framkomne murforløpene skal ses som deler av de pilarer som i sin tid støttet opp Galejhuset og som synes på et eldre fotografi av aktuelle bygning før denne ble revet til fordel for biblioteksbygningen i 1906 (Fig. 9).

Galejhuset ble oppført under Christian 4 og var samtidig med de øvrige bygningene i Tøjhushavnen fra perioden 1598-1606, hvis formål var å lukke den ene side av det nyanlagte bassenget ut mot havnefronten (Degn og Gøbel 1997, s. 57). Bygningen ble benyttet til opplag av flåtens mindre fartøy, derav navnet. Galejhuset bestod opprinnelig av en solid og lav bygning med tykke murer av munkestein med innmurte kampestein og høye krysshvelvinger, samt med smale skyteskår mot sjøsiden (Fig. 3 – nr. 4). Opprinnelig var Galejhuset bygget sammen med Proviantgården og lå vinkelrett på denne, slik at Galejhusets front fluktet med Proviantgårdens gavl. I 1719 brant begge bygninger ned og Galejhuset ble gjenoppført med et høyt saltak og adskilt fra Proviantgåden for å minske brannfaren. Etter at flåten på 1700-tallet flyttet til Holmen fikk bygningen en annen funksjon, hvoretter huset først ble anvendt til militært bakeri og siden som seletøykammer. Når man rev Galejhuset valgte man å beholde hvelvingene fra denne bygningen i bibliotekets østfløy og samtidig beholde og integrere de nedre delene av støttepilarene på utsiden, sannsynlig for ikke å svekke hvelvingene under den nye bygningen (Fig. 9-12).

Figur 9. Nordsiden av Galejhuset med aktuelle støttepilarer sett fra vest. De aktuelle og undersøkte murverkene utgjør troligvis støttepilar nr. 2 og 3 sett fra venstre. Christian IV's galejhus. Hentet fra <https://kbhbilleder.dk/kbh-museum/84530> den 2021-07-15.

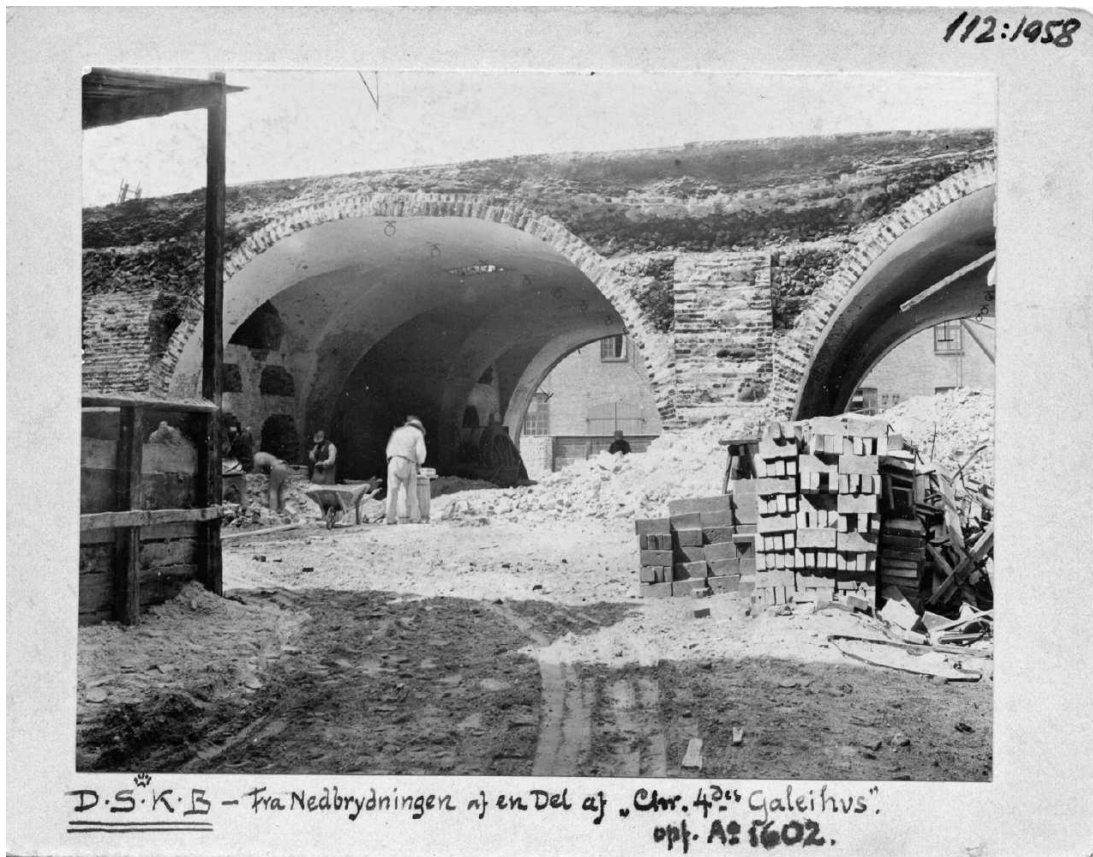
Figur 10. Nedbrydningen af Christian 4's Galejhus med deler af kjellerhvelvingen. Hentet fra <https://samlinger.natmus.dk/thm/asset/3182> den 2021-07-15.
