KBM4400 Operaparken

Større arkæologisk forundersøgelse

Christianshavns Kvarter, matrikel 657

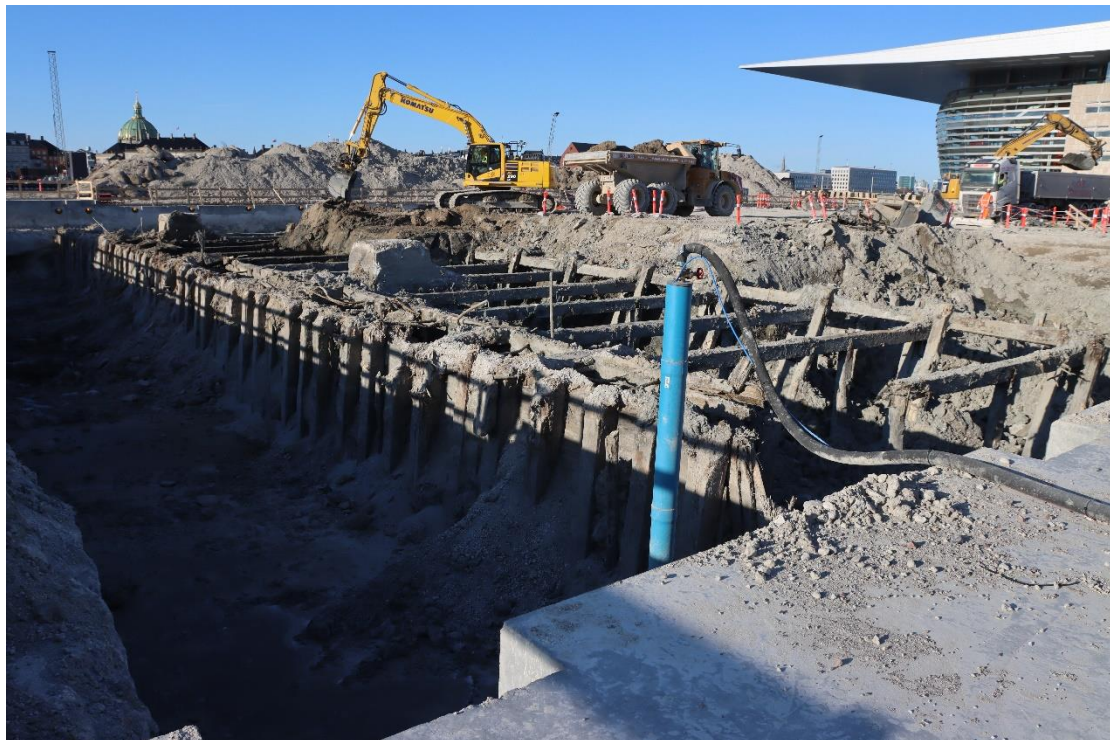
Forsidebillede: Bolværk fra øens konstruktion, fundet i den sydlige del af undersøgelsesområdet. I baggrunden ses Operaen til højre og tagene på Amalienborg og Marmorkirken til venstre over jordbunkerne. Foto: Københavns Museum

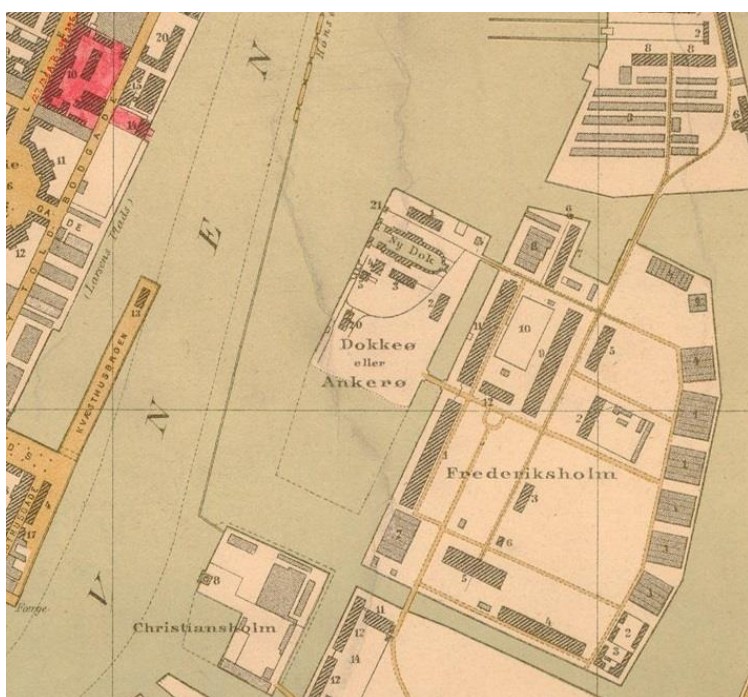
Figur 3: "Dokkeø" eller Ankerø under opfyldning, med den projekterede sydlige del, hvor den aktuelle undersøgelse finder sted, markeret med stiplede linje. Udsnit af Berggrens kort over København med nærmeste omegn, 1879. Kilde: Historiskatlas.dk

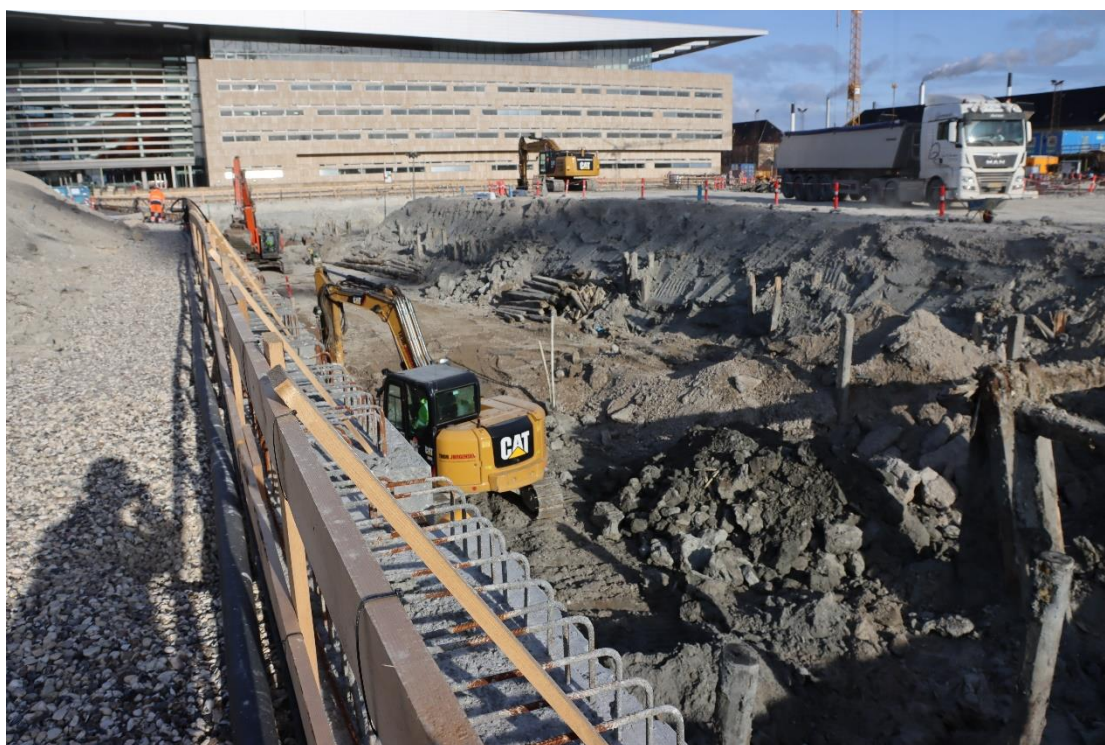
Figur 7: Foto af inderfladen "Niveau 1" under afgravning, med den støbte D-Wall i forgrunden.

Denne fase omfatter selve fladen i byggegruben indenfor D-Wall (se figur 7 nedenfor), afgravet efter færdigstøbningen af sidstnævnte.

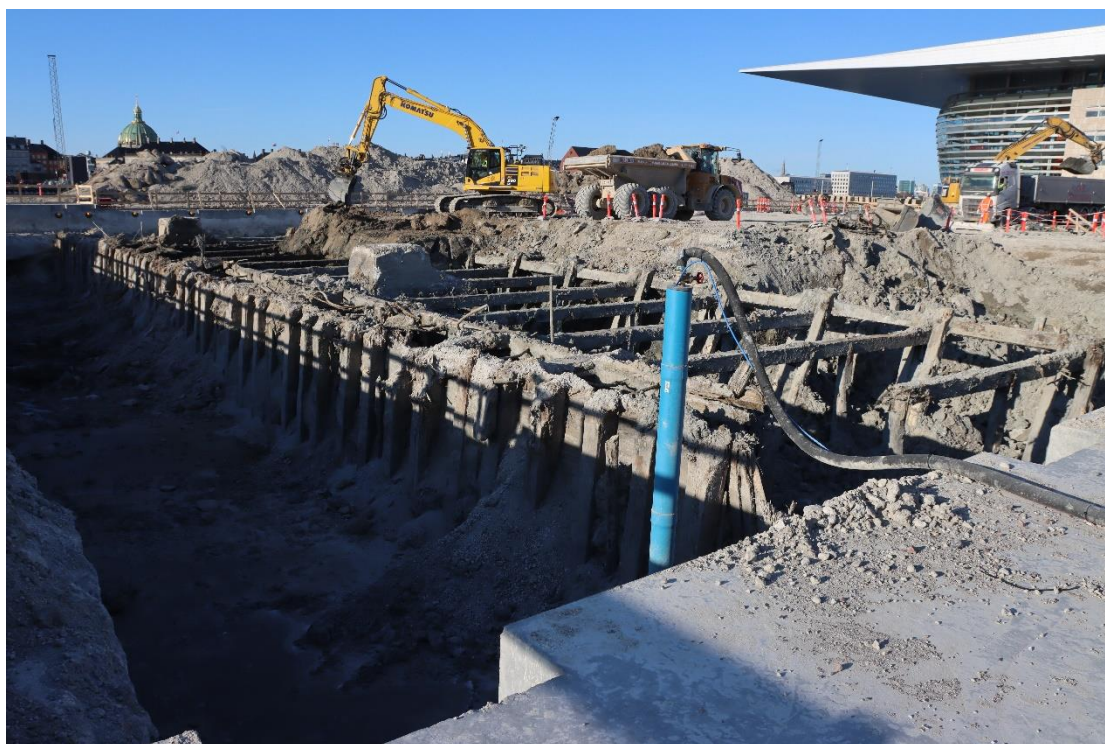
Figur 9: Foto af bolværket under frilæggelsen.

I den sydligste (SSØ-ligste) del af feltet fremkom et VNV-ØSØ-orienteret stræk af tømmerbygget bolværk (gruppe 1108) (figur 8 og 9), beliggende parallelt med øens sydlige kant.

Bolværket er helt klassisk opbygget med en bolværkssvæg ud mod vandsiden fastholdt af en række jordankre på landsiden (se figur 8 og 9). Det kunne dokumenteres i hele

udgravningsfeltets bredde over et stræk på 50,7 meter, og konstruktionen strækker sig cirka 12,5 meter mod NNV ind i øen. Toppen af bolværksvæggen ligger i kote 0,3 m.
