# Ankomstområde, Hofteatret

**KBM 4952**

**Større arkæologisk forundersøgelse**

**Staldgulv, 1700-tallet**

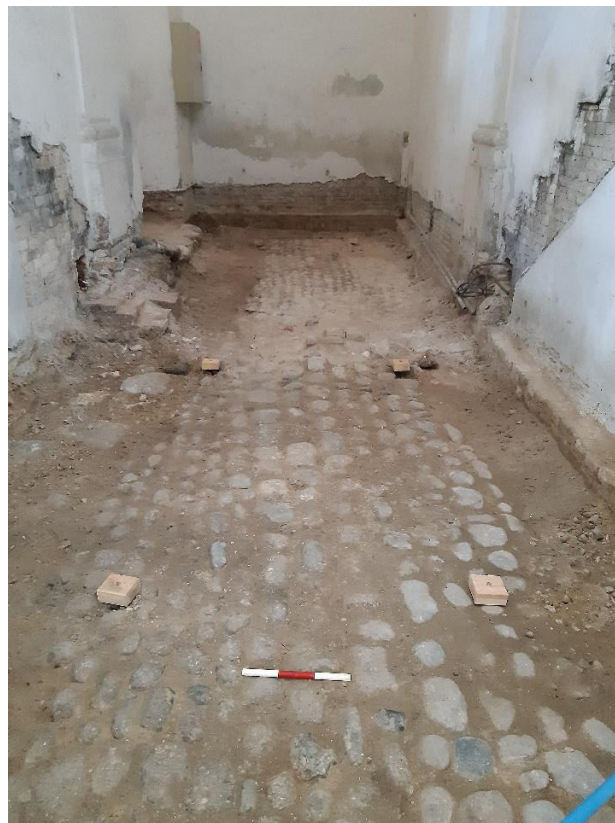
Forsidebillede: Staldgulv fra 1700-tallet (foto 20210519\_130148). Foto: Københavns Museum

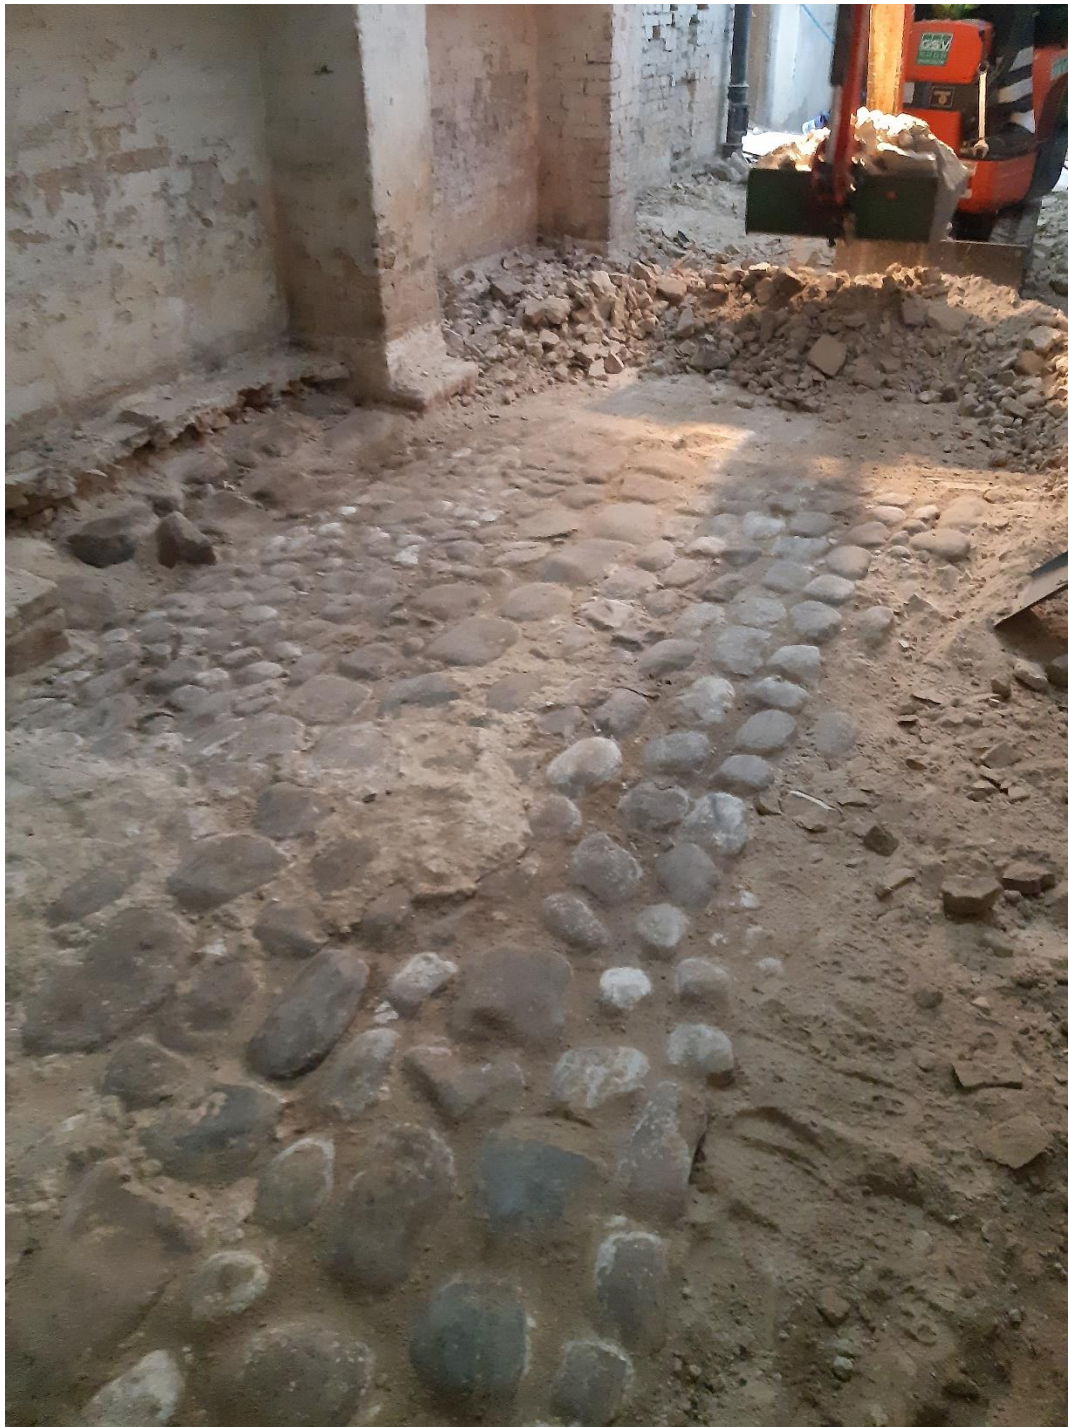
Under det eksisterende gulv lå SD1000, som bestod af et brungråt sandet opfyldslag med mange brokker af røde og gule teglsten, mørtelklumper og betonstykker. Dette lag fandtes i hele fladens omfang og var 20-30 cm tykt. Laget lå direkte ovenpå stenkonstruktionen SS1001 (fig.7).

*Figur 7 Staldgulv SS1001. Foto: 20210517\_140009*

Stenkonstruktionen var et gulv, der bestod af sten i varierende størrelser med de mindste sten placeret mod den eksisterendes bygningers vægge. Kun mod nordvest fortsatte gulvet helt ud til eksisterende væg. Stenene var blevet fjernet i en 60-100 cm bredt område langs med væggene, sandsynligvis ved nyere tids rør/kabellægning samt ved anlæggelsen af skillevæggen mod sydøst.

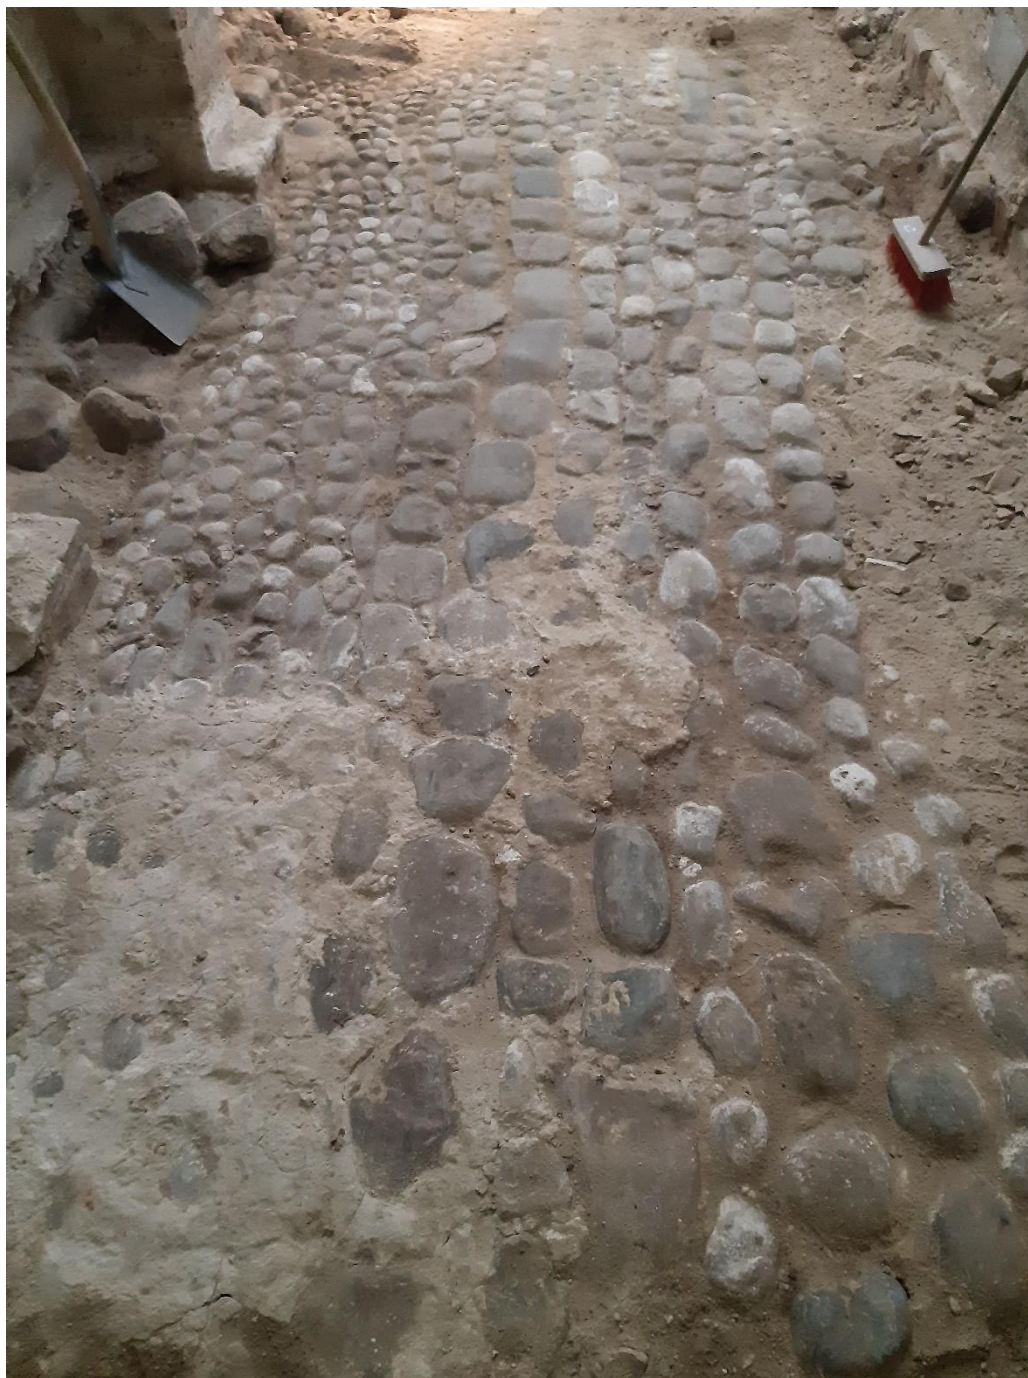
Mod syd sås områder med mørtel/puds som oprindeligt har dækket stenene og derved dannet en plan flade som har været den oprindelige overflade på gulvet (fig.8).

*Figur 8 Belægning over stenene ses nederst til venstre i billedet. Foto: 20210517\_141535*

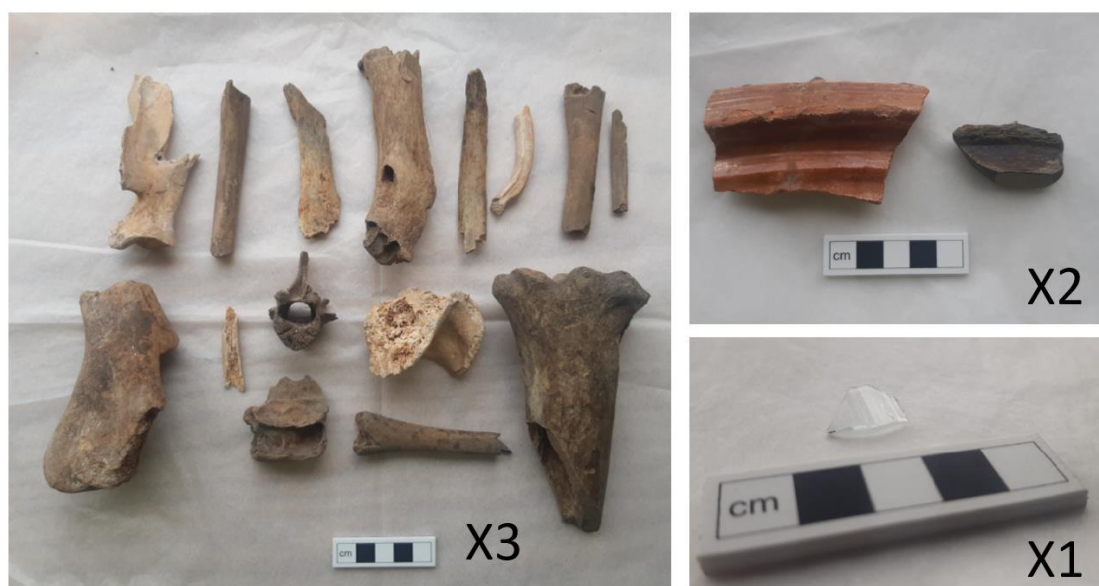
Under gulvet lå et brungråt løst muldet sandlag (SD1002) med mindre sten og mørtel stykker i samt fragmenter af glas (X1), keramik (X2), dyrekogler (X3) og træstykker (fig.9). Laget erkendtes mellem stenene og direkte under og var present i hele fladens omfang og var minimum 20 cm tykt. Fra den sydvestlige del af dette lag kom 5 fragmenter af humant knoglemateriale (X1) (fig.10). Der var ikke tale om in situ begravelse, men fragmenter, der lå spredt i laget. Laget er sandsynligvis hentet fra et

andet område af København, hvor der kan have været rester af tidligere begravelser fra en sløjfet kirkegård, og efterfølgende være anvendt som sættelag for stengulvet. Det er ikke unormalt at rester fra humane knogler dukker op i opfyld eller planeringslag.

Figur 9 Udvalg af fund fra lag SD1002 af glas (X1), keramik (X2) og dyreknogler (X3)

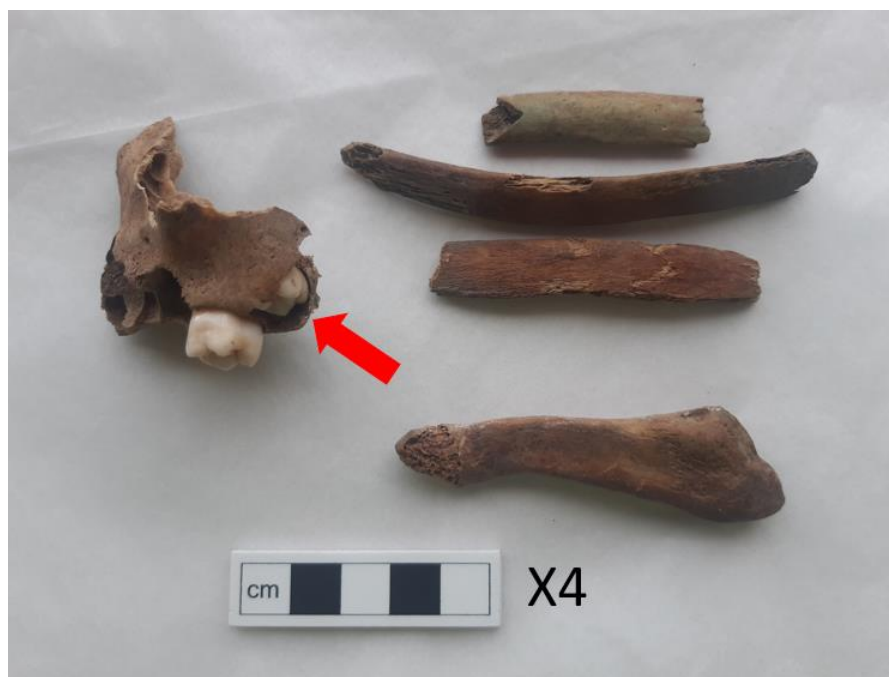
Fragmenterne af humant materiale stammer fra ribben og mellemfodsknogle fra en voksen, mens et fragment af en overkæbe stammer fra et barn og er relativt godt bevaret bortset fra fragmenteringsgraden. Alderen på barnet vurderes ud fra tændernes frembrud, hvor man kan se +7 ligge i kæben og derved ikke er brudt frem, hvilket indikere en alder på 8-12 år (fig.10). Der ses ingen patologiske forandringer eller indikatorer på køn eller nærmere aldersbestemmelse på nogen af fragmenterne.

Figur 10 Humane knogler. Pilen viser hvor +7 sidder i kæben.

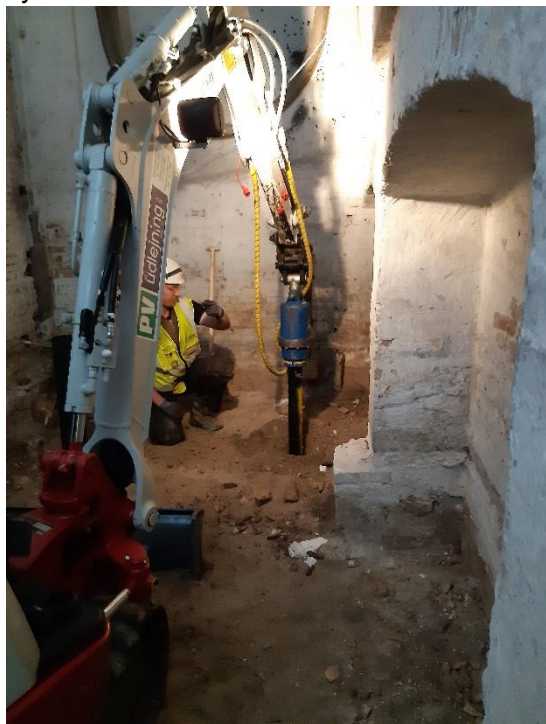
Ved boring af hul 3 og 4 mærkes en hård struktur med boret i en dybde af ca. 1,5 m., der er svær at komme igennem. Det kan evt. være rester af et fundament eller område med brokker/sten. Herunder syntes boret at nå et blødere lag. Det bløde lag syntes at fortsætte i resten af borehullerne mod sydvest.

Figur 121 Boring med sneglebor. Foto: 20210528\_112521

Der sås ingen synlig forandring i den optagede jord, så det er sandsynligvis strukturen i laget, der ændrede sig (fig.11 og fig.12).

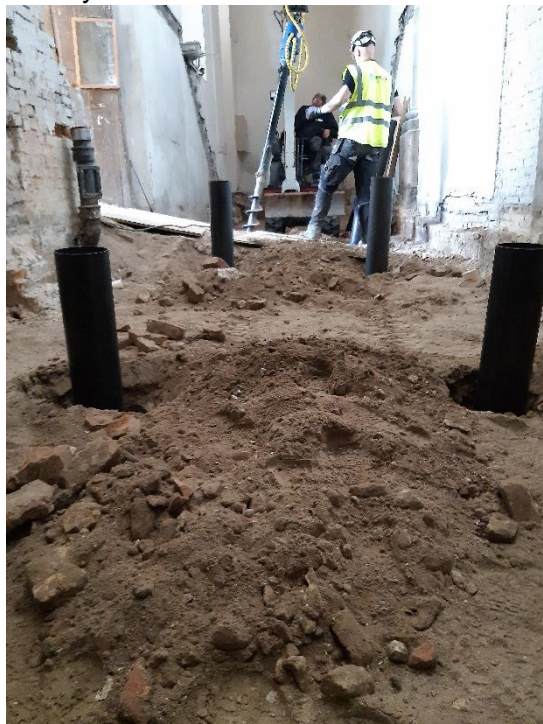
Figur 112 Oversigt placering af boringer. Foto: 20210528\_123712
