KØBENHAVNS MUSEUM, 2022

Kirkens Korshær, Nikolaj Plads 15

KBM4968

Arkæologisk forundersøgelse

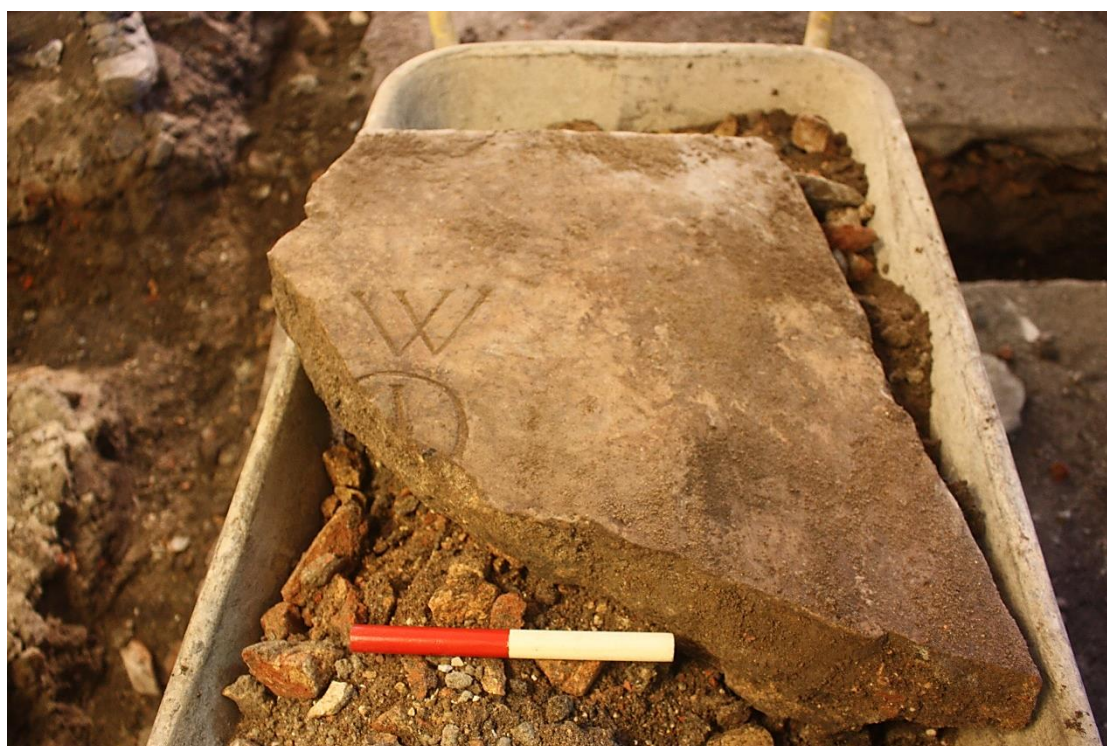
Forsidebillede: En del af en gravsten fremkom ved gravning i kælderen. Foto: nr. 1876 i fotolisten

I det nordlige rum kom en del af en mulig gravsten i SD1002, eller muligvis en detalje fra en bygnings facade (se forside). Et "W" var synligt, og toppen af hvad som kan være et

monogram. Den målte 55 x 40 x 11 cm. På grund af stenens vægt blev den ikke samlet ind.

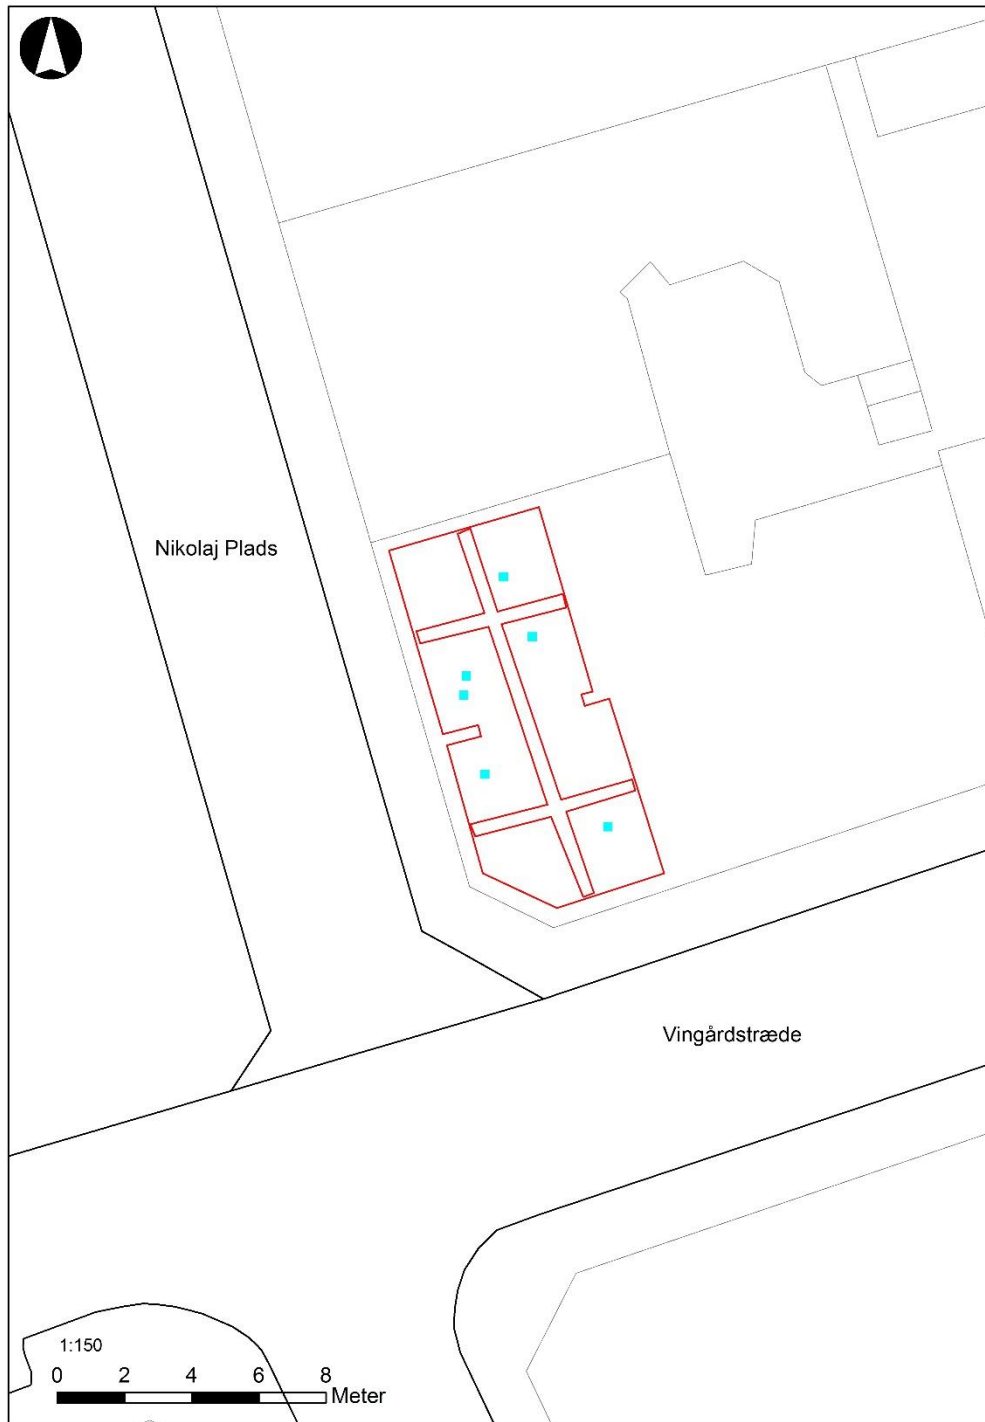
Fig. 3. Undersøgelsesområdet i kælderen til Nikolaj Plads 15 (Københavns museum).

Det eksisterende gulv i de to kælderrum havde sunket ned på grund af den nye metrolinje, der passerer under nabogrunden nr. 11. En korsformet grøft (ZT1001, fig. 9) gravedes ned gennem betongulvet, for at etablere nye gulvbjælke, der skulle afstive væggene forud støbning af det nye gulv. Det eksisterende betongulv blev hakket i stykker og fjernet. Underliggende lag fjernedes til ca. 40 cm under gulvniveau i grøft ZT1001 (ca. 1,5 m under gadeniveau, 2, m.o.h.), og ca. 15 cm over hele fladen (ZT1000). Samlet havde de udgravede grøfter ZT1000 og ZT1001 et areal af 54,3 m², og volumen ca. 14,8 m³.

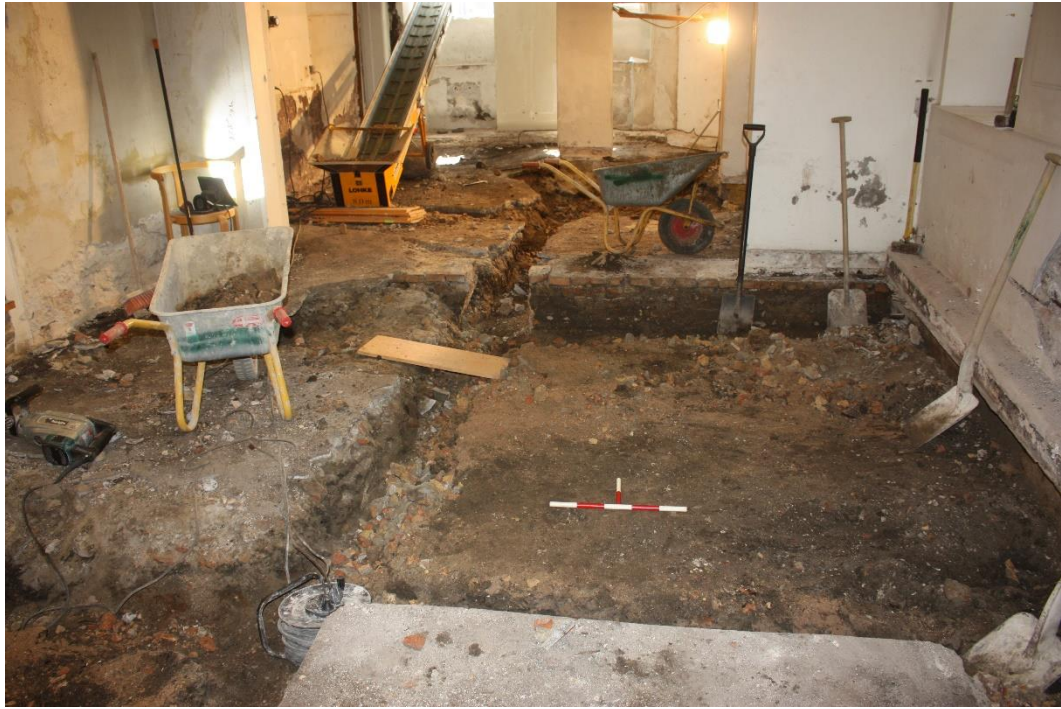
Fig. 11. Betongulv og brokkelag bliver fjernet, set fra nordvest. Foto: nr. 1878 i fotolisten.

Ved undersøgelsens start blev betongulvet fjernet. Under gulvet var et op til ca. 20 cm tykt lag af teglbrokker og knust muremesterbeton. Dette antages at være rester af et ældre gulv til den stående bygning. Langs med ydervæggene, samt den væg der afdelte de to rum, var jorden meget tør og løs, frem til ca. 50 cm ud fra væggene. Kanterne til den løse jord var meget lige, og er sandsynligvis byggegruber fra konstruktionen af den stående bygning. Langs med den nordvestre ydervæg var en forstyrrelse i form af et pvc-rør nedgravet i sand, der virkede meget recent.

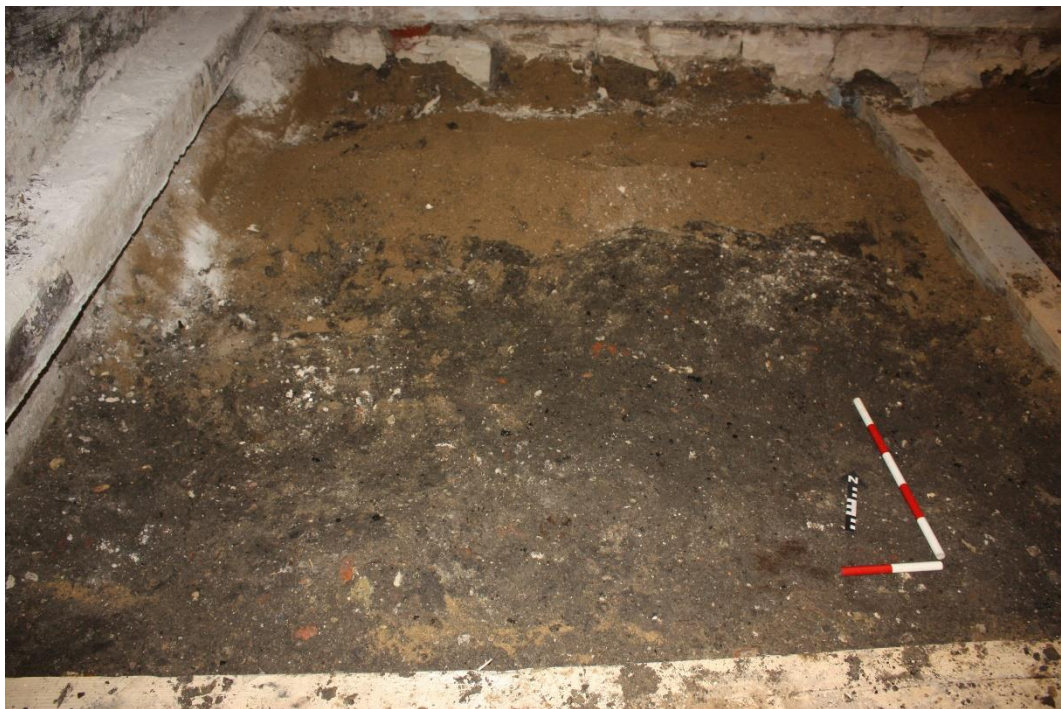
Fig. 12. Planeringslag SD1002 og forstyrrelse i kælderens nordvestre hjørne. Foto: nr. 1918 i fotolisten.

Direkte under det recente brokkelag kom et planeringslag, der var spredt ud over hele fladen (fig. 12). Laget var homogent, og bestod af mørkebrun siltet ler med trækul og organisk indehold. Det var af skiftende tykkelse, og på flere steder kom underliggende lag frem ved afrensning. Fra dette lag samledes humane knogler ind, samt et udvalg af dyreknoget og keramik. Metal, glas, muslingeskaller og brokker samledes ikke ind. En del af en mulig gravsten (SS1006) fremkom også i dette lag.

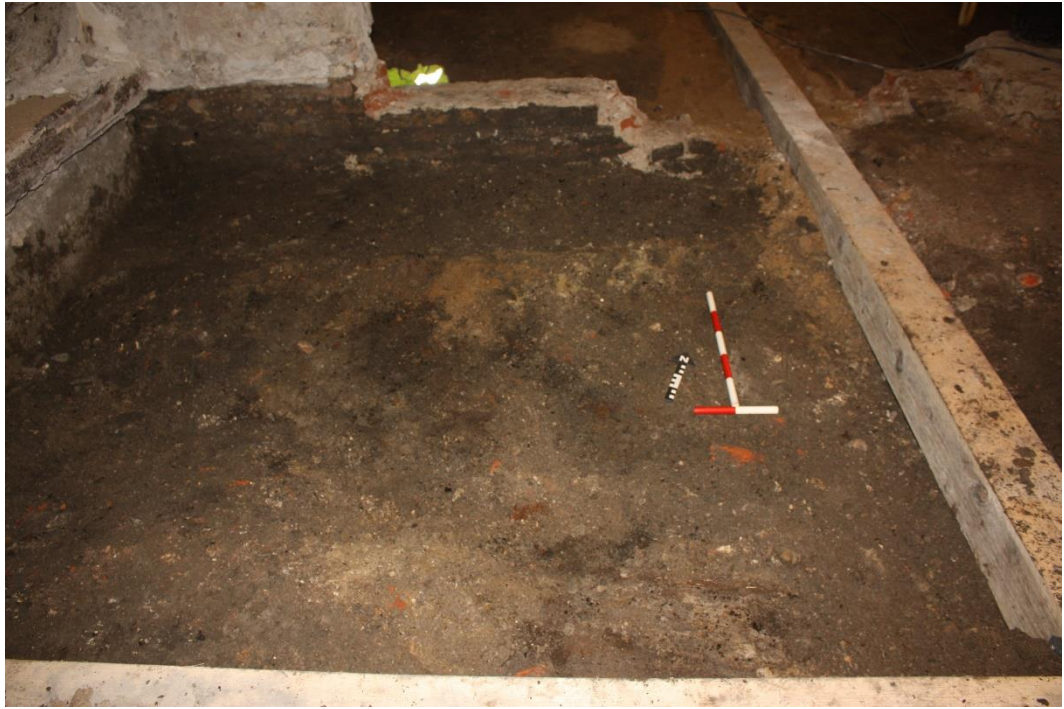
Fig. 13. Spættede rivningsmasser SD1004 i det sydlige rum. Langs væggen i baggrunden syns en lige linje ca. 50 cm ud fra muren, der troligvis repræsenterer byggegruben til kældervæggen. Foto: nr. 1906 i fotolisten.

I det sydlige rum var flere synlige pletter af blandede nedbrydningsmasser, der gav et mere heterogent indtryk end SD1003 (fig. 13). Laget blev ikke fjernet.

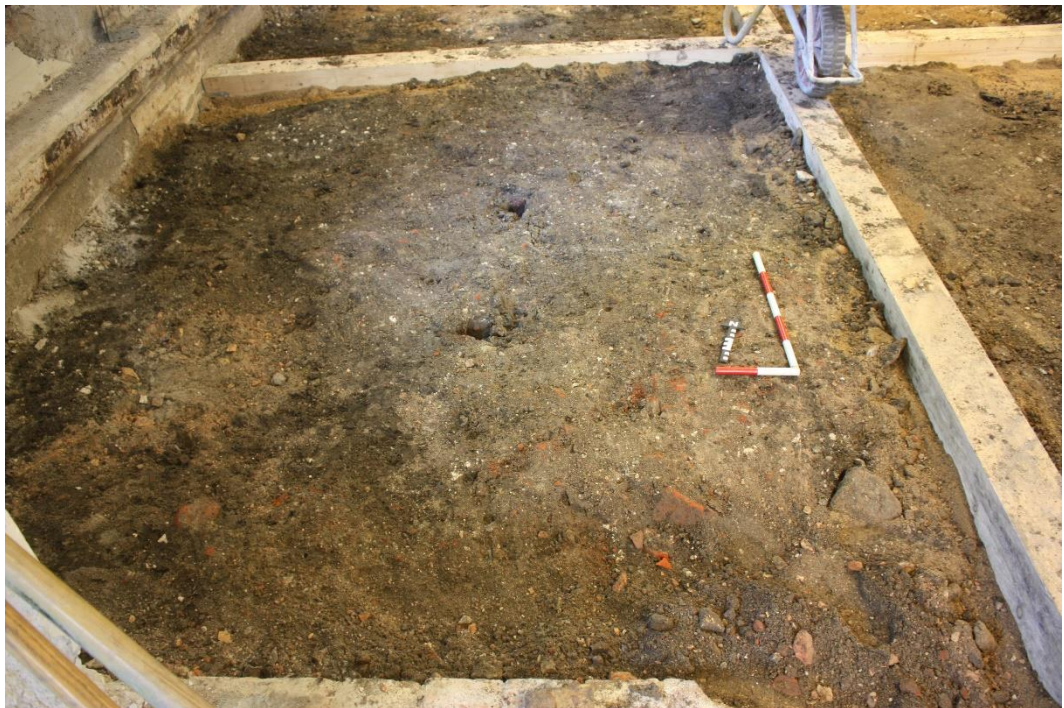
Fig. 14. SD1003, rivningslag med mørtel og teglbrokker. Foto: nr. 1926 i fotolisten.

I det nordlige rum fremkom et kompakt rivningslag af brungrå siltet ler med mørtel, under SD1002 (fig. 14). Laget blev ikke fjernet.

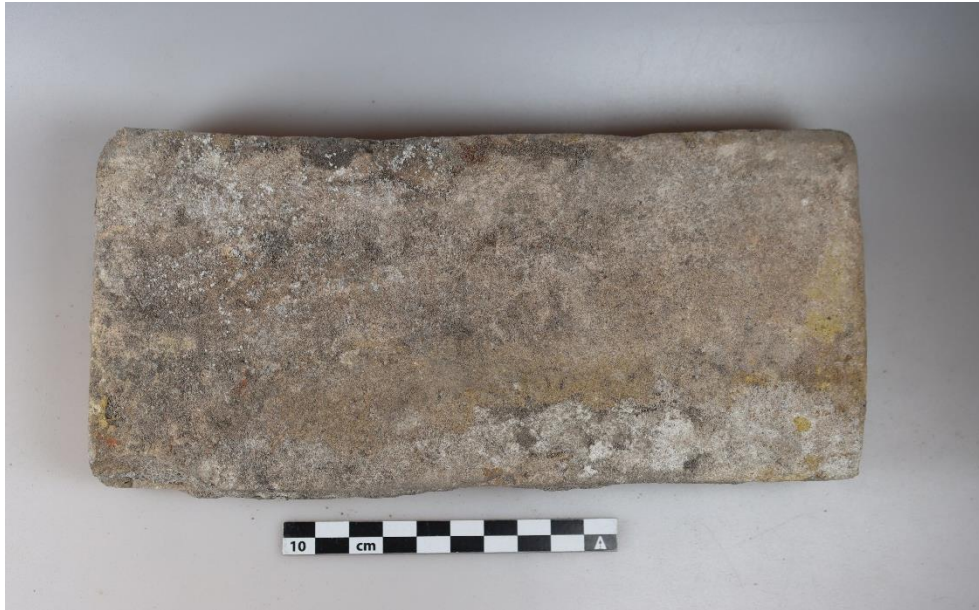
Fig. 16. En noget ujævnt formet teglsten fra teglgulv SS1007, med mål 21,5 x 9,5 x 4 cm. Rester af hvid mørtel er synlig langs med den nedre kant. Foto: nr. 1725 i fotolisten.

Under det eksisterende betongulv og det underliggende brokkelag fremkom rester af et teglgulv med små gule teglsten (en hjemtaget til museet). Teglet måler 21,5 x 9,5 x 4 cm.
