8.2.8 Nedrevne bygninger, opført før midten af 1800-tallet, G200052

Subgrupper	Navn
SG200051	Gamle Stald
SG200348	Materialgård
SG200394	Oprindelige havemure bag Søndre Magasin
SG200491	Oprindelig havemur bag Nordre Magasin
SG200466	Lavethuset
SG200467	Hestestalden
SG200468	Loppeteatret

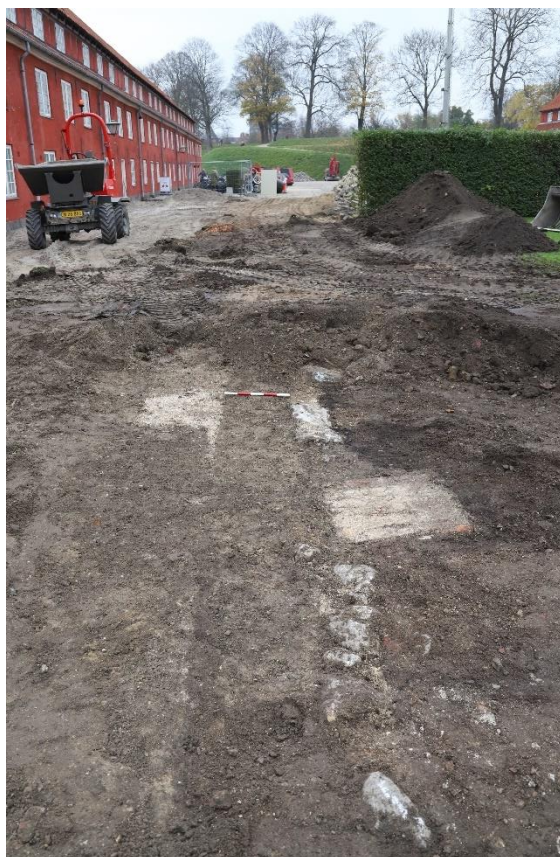
Figur 219 Øst for Svanestok og parallelt med denne fremkom en række syldsten (SS6891) og en del moderne forstyrrelser. Set mod nord. KBM4068_IMG_1459. Københavns Museum

I november 2020 påbegyndtes gravningen af et kombineret regn- og spildevandstracé fra Kirkepladsen og mod nord, langs med Svanestoks østside. I den sydlige del (i ZT7065) fremkom en række af natursten (SS6891), som en årvågen arkæolog genkendte som en syldstensrække. Stenenes overkant lå i kote 1,30 DVR90, og mellem stenene var der sand og mørtel samt enkelte fragmenter af gule tegl. Stenrækken fortsatte mod nord, ind i feltet ZT7448 og opmålt samlet set til 10,5 m i længden, N-S, hvorefter det ophørte, uden at man kunne se, hvad grunden var til dette. Den sydligste sten i rækken var den samme, som blev set i profilen i prøvegravning 00X78 (ZT1017) og den nedgravning til et gammelt støbejernsvandrør, der blev konstateret ved prøvegravningen, kunne også følges i tracégravningen (SM7002). Denne forstyrrelse lå umiddelbart vest for rækken af syldsten og har muligvis forstyrret denne en smule. Der var ikke bevaret syldsten eller andre strukturer øst for den sydligste sten.

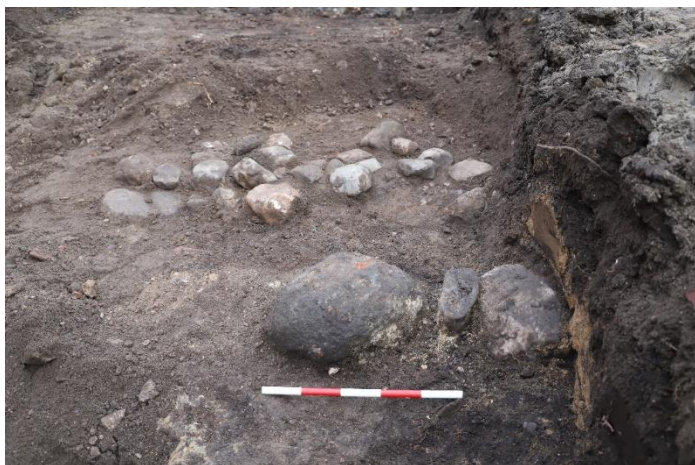
Figur 220 Den formodede nordlige afgrænsning af syldstensstrukturen, SS7474 samt stensamlingen SS7497. Set mod nord. KBM4068_IMG_1555. Københavns Museum

Efter et slip på ca. 2,7 m fremkom der ved yderligere gravning mod nord tre mindre kampesten (SS7474), der sandsynligvis udgør syldstenene til bygningens nordvendte gavl, der må fortsætte mod øst ud under tracéets kant. Stenene var placeret i samme

Umiddelbart nord for SS7474 dukkede en uregelmæssig samling af mindre sten (SS7497) op. Stenene var 10-15 cm i diameter og lå i et til to lag uden nogen synlig orden. Omkring stenene var der gråbrunt, gruset ler. At dømme ud fra stratigrafien på stedet, var SS7497 og SS7474 nogenlunde samtidige, men tolkningen af SS7497 volder problemer. Enten må det være en slags syld eller stenskonning til noget, der har stået umiddelbart (ca. 85 cm) nord for bygningens nordgavl, eller også må der være tale om en meget opbrudt brolægning.

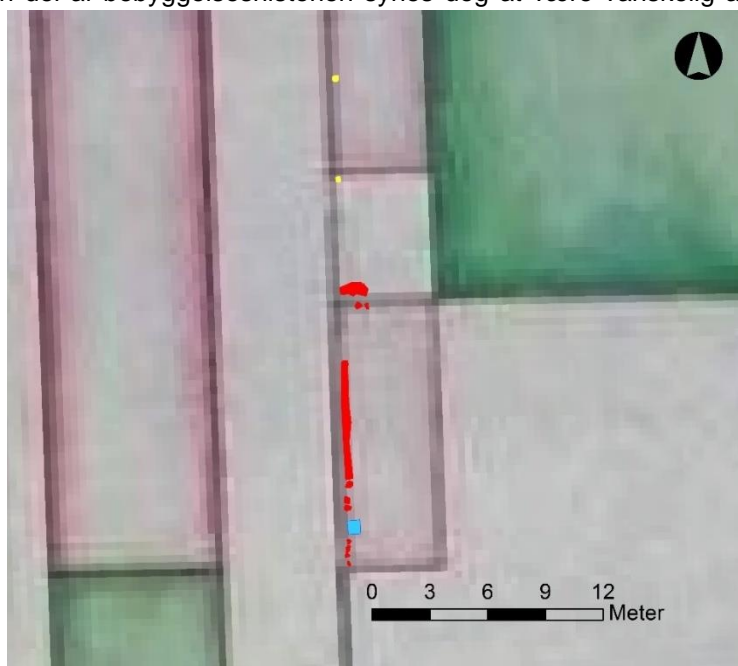
Figur 221 Anlæg relateret til SG200073 Hestestalden markeret med rødt og lagt ned over et udsnit af kortet fra starten af 1700-tallet. Til venstre ses Svanestoks sydlige halvdel. Med blått ses det senere punktfundament SS6870. Nord for Hestestalden ses de sydligste stolper af SG200074, Lavethuset.

Ved sammenlægning af de fundne strukturer med det historiske kort fra starten af 1700-tallet støttes tolkningen af kampestenene som syld til bygningens vestside og nordgavl. Den uregelmæssige stenlægning, SS7497, kan være en fragmenteret brolægning til gennemgangen mellem Hestestalden og Lavethuset, men det kan undre, at den er lagt i leret, gruset fyld.

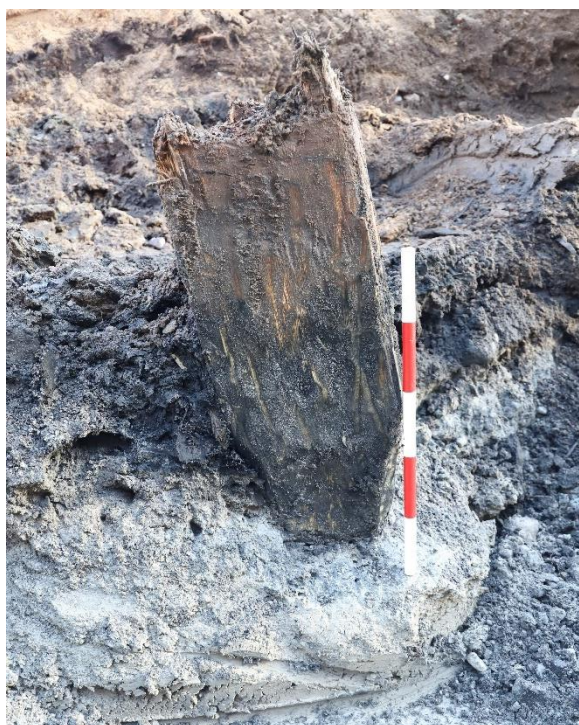
Figur 224 Den sydligste af de kraftige stolper, ST7671. KBM4068_IMG_1580. Københavns Museum

Stolperne i SG200074 var nogenlunde kvadratiske i tværsnit og ca. 25 x 25 cm. De var alle tilspidsede mod bunden, men med forskellig længde på den tilspidsede del. Den stolpe, der var bevaret i størst længde, var i alt 130 cm lang, mens den kortest bevarede stolpe var 84 cm. Den øverst bevarede del af stolperne var i den sydlige del af rækken i kote 0,9 DVR90, mens stolpernes top i den nordlige ende var bevaret i ca. kote 0,5-0,75 DVR90. Stolperne var tilsyneladende rammet ned i jorden, og spidsen af stolperne var presset ned i de øverste ca. 10-15 cm af moræneleret. Stolperne stod på en lige, N-S-orienteret række med samme lette afvigelse mod NNV-SSØ som også de endnu eksisterende bygninger har. Rækken af stolper var 6,9 m vest for Svanestoks østvendte facade. Samlet opmålte rækken af stolper til at være 27,8 m lang. Afstanden mellem de enkelte stolper varierede en del – mellem de to nordligste stolper (ST8570 og ST8562) var der kun 2,7 m, mens der mellem de øvrige stolper blev målt mellem 4,4 og 5,4 m. Det

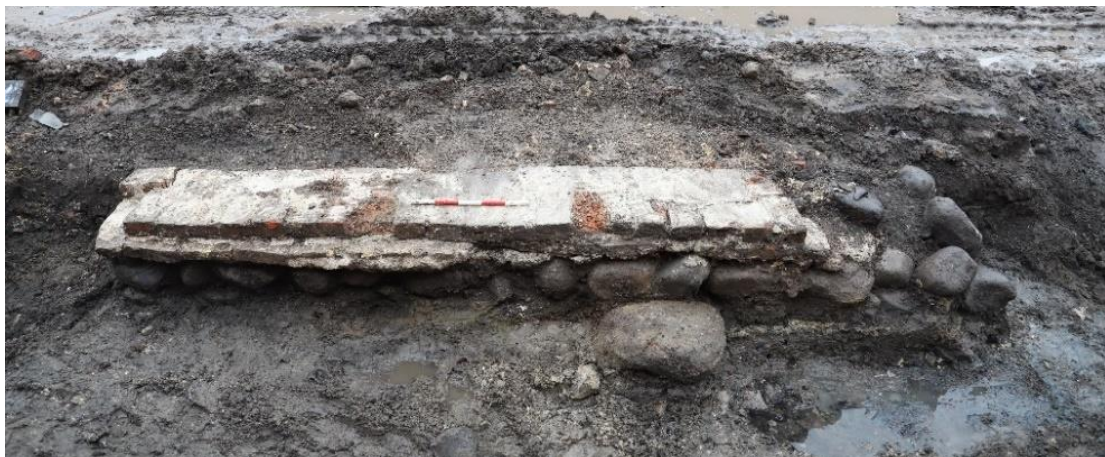
Figur 226 Det teglbyggede fundament, SS8627 på kampestensbund SS8616 (SG200085). Set mod øst. KBM4068_IMG_1695. Københavns Museum

I flugt med rækken af stolper (SG200074), men 3,7 m nord for den nordligste af denne, dukkede en masse mindre kampesten op i tracéets østside. Kampestenene (SS8616) syntes at udgøre den underste del af et N-S-orienteret murforløb, der i den sydligste del lå i adskillige niveauer, mens nord herfor lå i et enkelt skifte (enkelte steder var dog to mindre sten lagt oven på hinanden). Stenene var generelt 20-30 cm i diameter og nogenlunde samme mål i højden. En enkelt større kampesten ragede langt udenfor fundamentets vestlige afgrænsning og opfattedes som en jordfast sten, der var brugt til at fundere oven på. Der kunne ikke erkendes en nedgravning til fundamentet (den eksisterende kloakforstyrrelse SM8592 løb kun få cm vest herfor), men det formodes at der ved anlæggelsen er gravet ned til overkanten af den intakte undergrund, der få meter syd herfor lå i kote ca. 0,18 DVR90 og dér bestod af blågråt sand.

Over kampestenene var der, undtaget i den sydligste del, bevaret rester af en teglstensopmuring i ét til to skifter (SS8627). Det øverste skifte bestod af kraftige røde tegl i dimensionerne 25 x 13 x 7 cm. Mod vest lå teglene regelmæssigt som kopper, mens den østlige side af skiftet var uregelmæssigt lagt. Det nederste skifte ragede ud over kampestensbunden på vestsiden. Teglene her fremstod gule og flammede og syntes lidt mindre end de overliggende. Der var lys, grålig kalkmørtel mellem teglstenene. Samlet set var bredden af teglstensfundamentet ca. 50 cm. Sydendens større antal kampesten synes at indikere fundamentets sydvestlige afslutning – flere steder i Kastellet er der set kampesten højere oppe i fundamenterne i bygningernes hjørner (se afsnit vedrørende Gamle

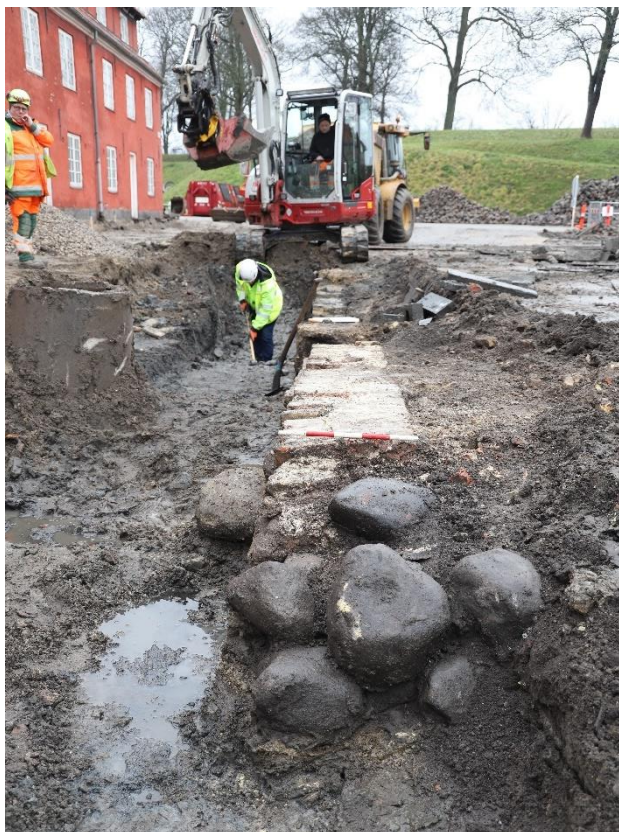
Figur 227 Arbejdsfoto fra tracéet langs Svanestoks østside. I forgrunden den sydligste ende af kampesten- og teglstensfundamentet SS8616/SS8627. Set mod nord. KBM4068_IMG_1699. Københavns Museum

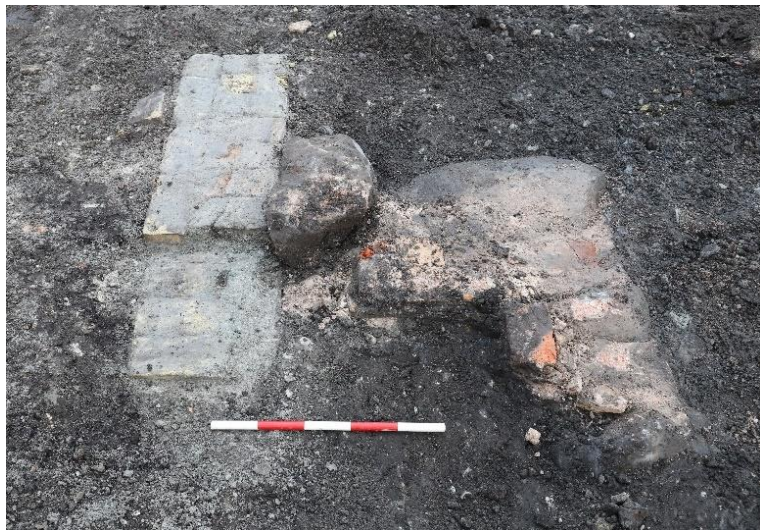
Figur 228 Fundamentsrest SS8918 (til højre), udformet som et NØ-hjørne og den ikke-identificerede fundamentsrest SS8912. Set mod nord. KBM4068_IMG_1727. Københavns Museum

På den afgravede flade (ZT8517), øst for ovennævnte fundament, fremkom en fundamentsrest, SS8816, der syntes at ligge parallelt med SS8627 og være af samme karakter – om end noget bredere, idet den blev målt til 70 cms bredde. Nord for, og i flugt med SS8816, afdækkedes endnu en rest af et fundament, SS8918, i fladen. Dette synes at være vinkelformet og udgør muligvis det nordøstlige hjørne i en bygning. At det er et hjørne, støttes af, at der var både tegl og kampesten til stede i dette, øvre niveau. Mørtelen, der omgav stenene, var dog mere lyserød end det var set i hhv. SS8816 og SS8627. På vestsiden af dette fundament var der en tilsyneladende nyere tilføjelse i gule tegl, der løb N-S (SS8912) og som forsigtigt tolkes som indre vægge i bygningen Loppeteatret (SG200465, se herunder). Knap tre meter vest for SS8918 fremkom i fladen

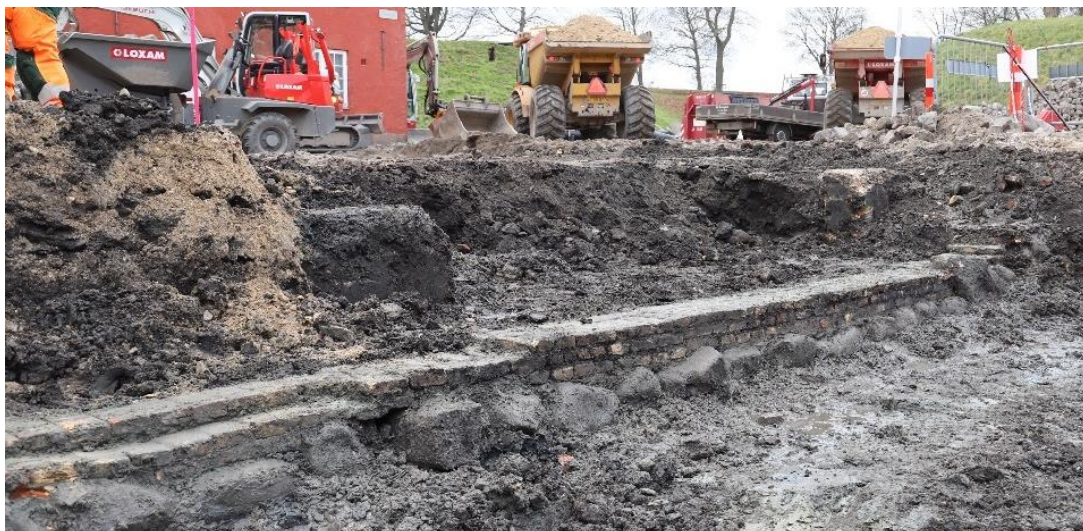
Figur 230 Det N-S-orienterede fundament SS8345. Set mod NV. Vest herfor ses punktfundamenter i beton, SS8380 og SS8372. KBM4068_IMG_1674. Københavns Museum

Ved opgravning af et område med blød bund på den nordligste del af p-pladsen mellem Generalstok og Svanestok (ZT8260) i januar 2021 fremkom et sammenhængende forløb af et N-S-orienteret fundament og et lille stykke Ø-V-orienteret (SS8345). Toppen af de bevarede dele af fundamentet lå relativt dybt, i kote 0,40 DVR90 – undtaget i den nordlige ende, hvor den opmålt i kote 0,90 DVR90. Fundamentet bestod af en teglstensopbygning i halvanden stens bredde (36 cm) på et lag af kampesten. Teglene var i dimensionerne 22 x 10,5 x 4,3 cm og var sammensat med mørtel. Der var tre-fire skifter bevaret over de ret store kampesten (30-50 cm), der var lagt tæt og tilsyneladende uden bindemiddel. Den afdækkede del var 8,04 m lang, men fortsatte ud af feltet mod syd.

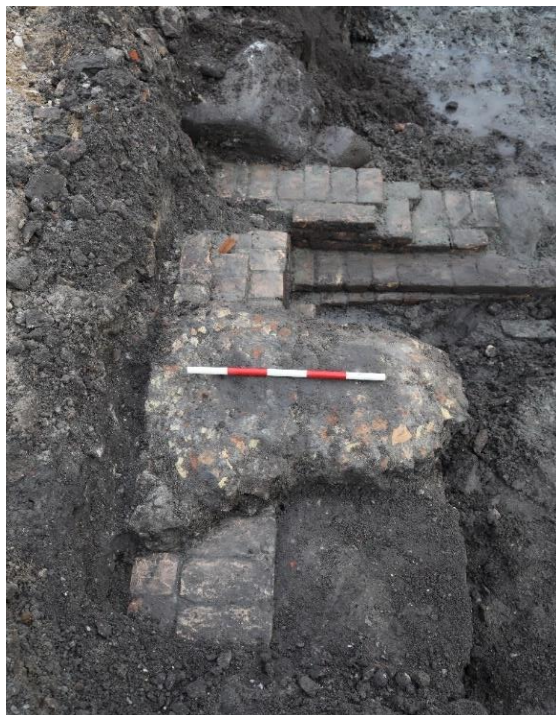
Figur 231 NØ-hjørnet af fundamentet SS8345 samt punktfundamentet SS8372. Set mod øst. KBM4068_IMG_1678. Københavns Museum

I nordenden drejede fundamentet mod vest, og således måtte det være NØ-hjørnet af en bygning, vi her havde fat i. I hjørnet var der også kampesten højere oppe i fundamentet, sammen med teglstenene – et træk som går igen ved flere bygninger i Kastellet. På østsiden af den nordligste del af fundamentet lå der yderligere kampesten, der dog ikke med sikkerhed kunne henføres til fundamentet. På indersiden af fundamentet i NØ-hjørnet var fundamentet bredere, end det var set længere mod syd.

På den Ø-V-orienterede del af fundamentet var der en forstyrrelse af et punktfundament i murermesterbeton (SS8372). Dette punktfundament syntes forsættigt anlagt lige oven på det øverst bevarede skifte, og således anses det for rimeligt at antage, at nedbrydningen af det første fundament er sket i direkte relation til etableringen af punktfundamentet.

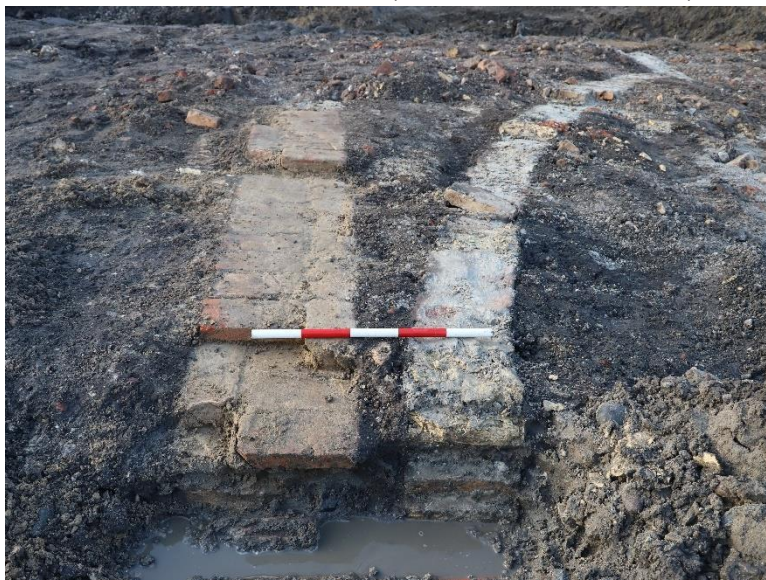
Figur 232 To fundamenter, SS8865 til venstre og SS8846 til højre. Set mod vest. KBM4068_IMG_1722. Københavns Museum

gulligbrun sandmørtel. Der var ingen fysisk forbindelse mellem SS8865 og det buede fundament SS8846, men de syntes at respektere hinanden.

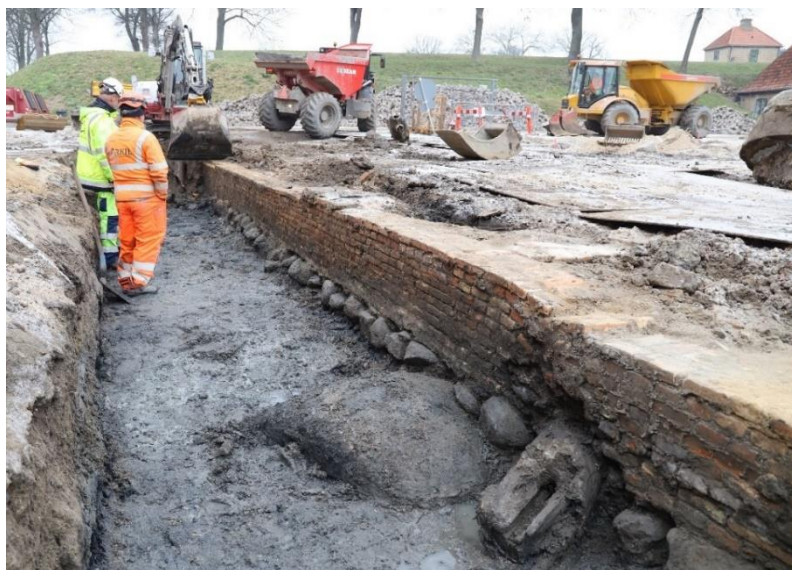
Figur 233 Det N-S-orienterede fundament SS8975/SS8943 under afdækning med maskine. Set mod N. KBM4068_IMG_1735. Københavns Museum

Sideløbende med afgravningen af fladen var det store kloaktracé, der gravedes langs Svanestoks østside (ZT8555), nået så langt mod nord, at man stødte på fundamentet til vestsiden af bygningen. Denne bestod af en opmuring i tegl (SS8975) over en bund af kampesten (SS8943). Teglene var gule med rødlige "flammer", og mørtelen var lys, brungrå lermørtel. Der var bevaret op til 10 skifter af tegl i max-dimensionerne 21,5 x 10,5 x 4,2 cm. Forbandtet var uregelmæssigt: Der var længere skifter af kopper på vestsiden, men i de mellemliggende skifter var stenene uregelmæssige i størrelsen. Kampestenene under murværket lå i et enkelt lag, og et enkelt sted syntes en stor, jordfast sten at være blevet brugt som del af fundamentet. I nordenden var fundamentet afsluttet med et hjørne, hvor fundamentet

drejede mod øst, ud af tracéet, mens sydenden var defineret af et fasebrud i murværket, hvor en senere udvidelse syntes bygget på (SG200088 – se længere nede). Længden af fundamentet var 15,6 m (N-S), og bredden var 33 cm, svarende til halvanden stens bredde. En gennembrydning, der fremstod sekundær i forhold til opbygningen af fundamentet, rummede et trævandør, ST8952, der behandles under SG200089 nedenfor.

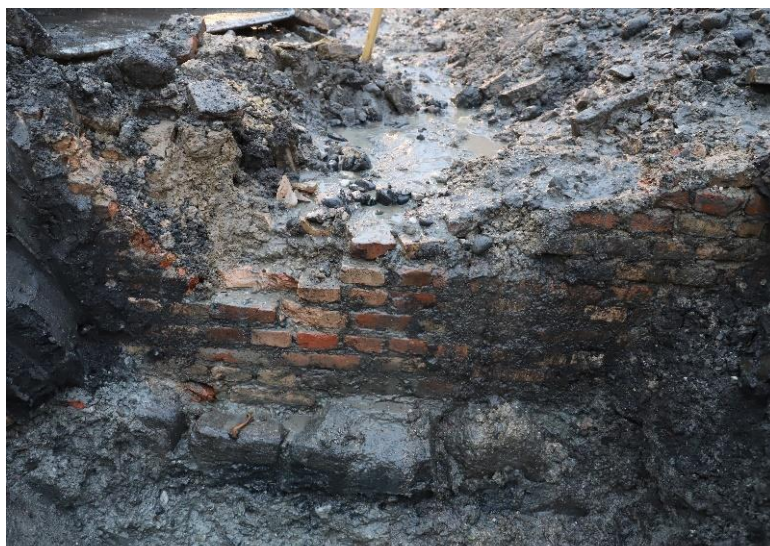
Figur 234 Parti af fundamentet til den sydlige del af SG200082, SS8865 og SS9080. Set mod nord. KBM4068_IMG_1752. Københavns Museum

Da der blev gravet en stikledning mod øst (ZT9058) fra den sydlige ende af fundamentet, blev et stykke af det tidligere konstaterede, Ø-V-orienterede fundament SS8865 påtruffet igen. Herved kunne det konstateres, at denne del af fundamentet lå på en bund af kampesten (SS9080), meget lig det, der var set under tegldelene af fundamentterne på øst- og vestsiden. Fundamentet var på dette sted hårdt medtaget af den drængrøft (SM8876), der også tidligere var set på

stedet. Desværre kunne sammenhængen mellem det Ø-V-orienterede fundament SS8865 og det N-S-orienterede SS8975 ikke konstateres, da der på dette sted i fladen blot var en masse brokker i fladen – muligvis stammende fra nedbrydningen af bygningen.

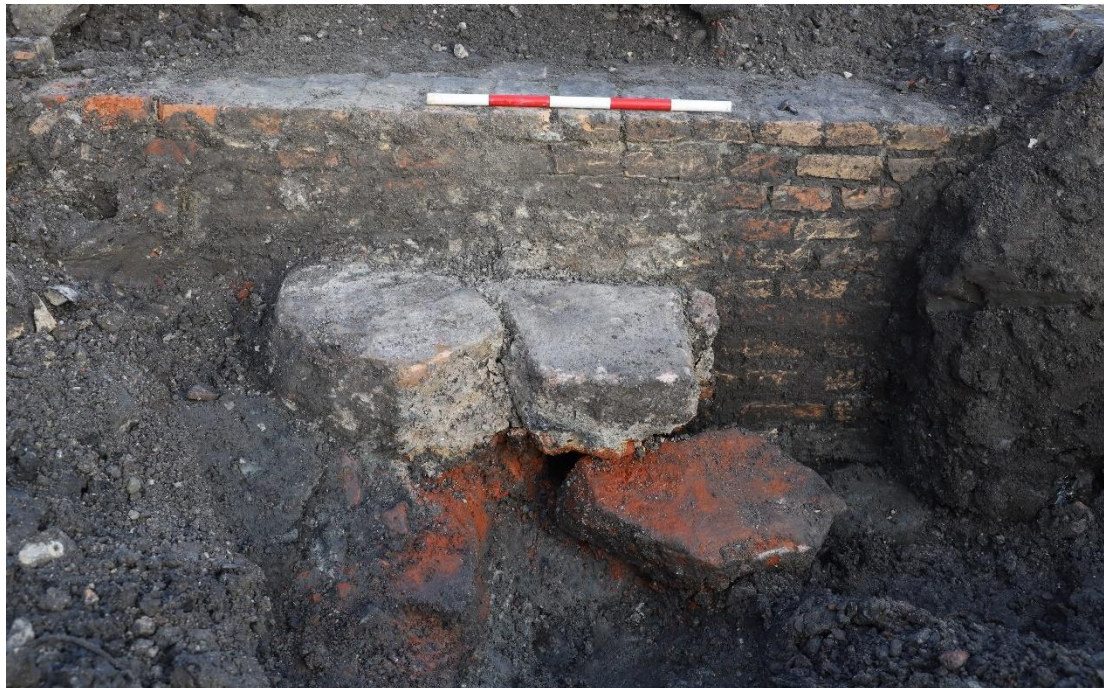
Figur 235 Parti af fundamentet til bygningens nordgavl. Set mod nord. Den store kampesten nederst til højre er skubbet lidt ud af position i forbindelse med opgravningen. KBM4068_IMG_1776. Københavns Museum

Ved gravning af yderligere en stikledning fra det store kloaktracé og mod NØ, ind på p-pladsens nordende (ZT9271) fremkom dele af fundamentet til bygningens nordlige gavl (SS9288). Kun et mindre parti af sydsiden af fundamentet afdækkedes. Her var bevaret op til 63 cm, svarende til 11 skifter i tegl, der var gulligrød-flammede og i dimensionen 21,8 x 10,2 x 4,2 cm. Murværket var 34 cm bredt, svarende til halvanden stens bredde. I det øverste skifte lå alle teglene som kopper ud mod sydsiden, mens teglene på nordsiden var knækkede tegl, der syntes noget tilfældigt lagt. Under teglstensopbygningen var et lag af kampesten, der ragede lidt ud mod syd. I det overkanten af teglfundamentet opmålt i kote 0,90 DVR90, lå bunden af kampestenene under teglene i ca. kote 0. Fire større sten, der syntes delvist tilhuggede, lå med en flad side opad på sydsiden af fundamentet og dannede en trappelignende struktur. Disse sten var ikke i forbandt med murværket, men placeret helt ind til det og holdt sammen med grå mørtel. På de nederste sten var der en del rødt pulver af knuste tegl, som syntes at have været lagt imellem de to "trappetrin".

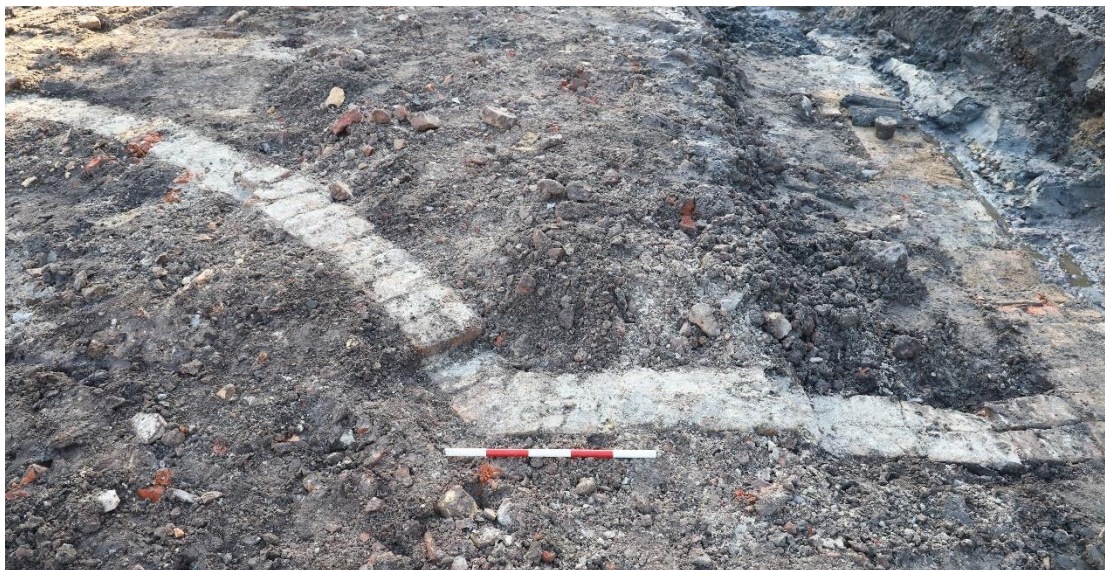
Figur 236 Den vestlige del af det smalle, buede fundament, SS8846. Set mod syd.
KBM4068_IMG_1720. Københavns Museum

Ved afrømning af jord på vestsiden af p-pladsen (ZT8517) dukkede endnu et forløb af et smalt fundament i gule tegl op (SS8846). Dette var af samme karakter som SS7164, som nu kunne tolkes sikkert som del af samme fundamentsforløb i én stens bredde. SS7164/8846 bestod i vest-delen af et kort, regelmæssigt Ø-V-orienteret stykke på 1,62 m, der gik over i et bueslag med en ydre diameter på 10 m, for i østsiden igen at blive Ø-V-orienteret (men her gennembrudt af et senere punktfundament). Mørtelen mellem stenene var lys grå. I vestsiden stødte fundamentet op til det N-S-orienterede fundament SS8975, men kun enkelte af stenene syntes at være i forbandt, og det buede fundament SS8846 betragtes som sekundært i forhold til de øvrige fundamenter. Dette underbygges af mørtelens farve, som adskilte sig markant. Der kunne dog ikke konstateres nogen nedgravning til det buede fundament, og dybden blev heller ikke registreret, da der ikke skulle graves ned omkring det.

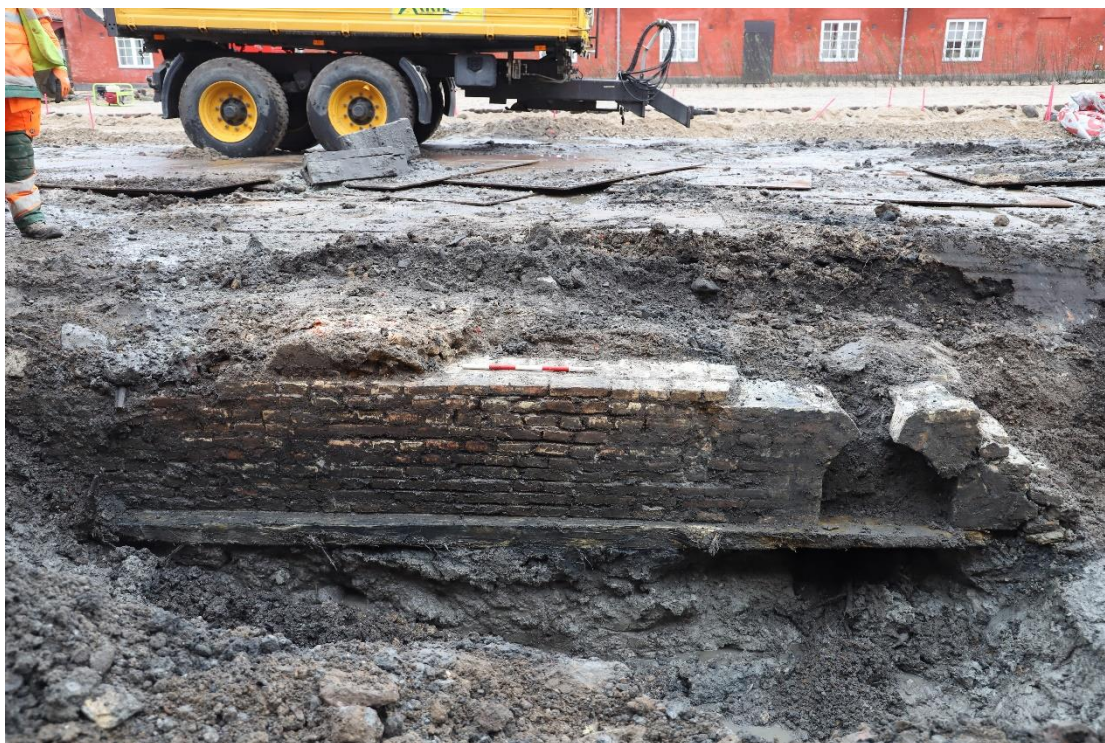
Figur 238 Den sydligst erkendte del af SG200088. Teglfundamentet SS8654 med en hvælving i sydenden og plankebunden ST8674. Set mod øst. KBM4068_IMG_1703. Københavns Museum

SS8654 var et teglbygget fundament, som lå på en bund af planker (ST8674). I den sydligste ende var der en hvælving indbygget i murværket, hvilken dog ikke i første omgang kunne forklares. De øverst bevarede dele af teglfundamentet var i kote 1,0 DVR90, og der var 10 skifter bevaret. Murværket syntes at være i halvanden stens bredde. Forbandtet var uregelmæssigt med både løbere og kopper samt sten, der syntes at være knækket eller hugget over i de enkelte skifter. Oven på det øverst bevarede skifte var rester af muremesterbeton (SS8649), der tolkes som et punktfundament til en senere fase af bygningen (SG200084), der er lavet direkte oven på det ældre fundament.

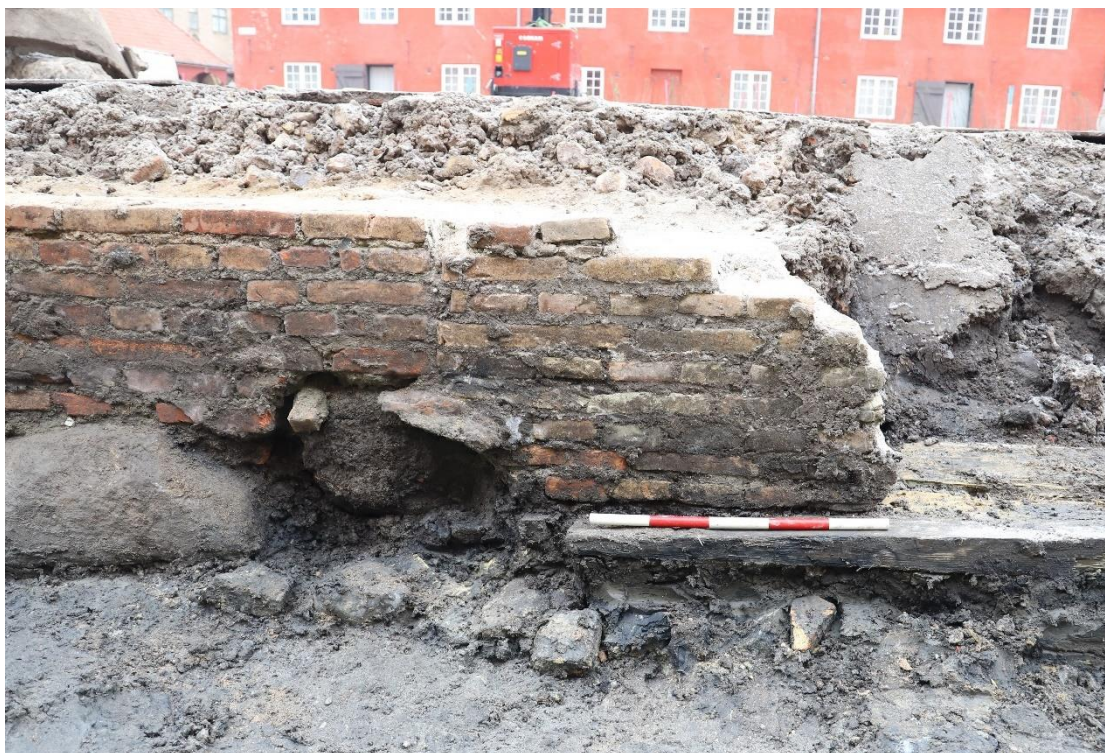
Figur 239 Fasebruddet mellem SS8975 (til venstre) og SS8654 (til højre) ses som en lodfuge over den flade sten, der er kilet ind i hullet i fundamentet. Set mod øst. KBM4068_IMG_1731. Københavns Museum

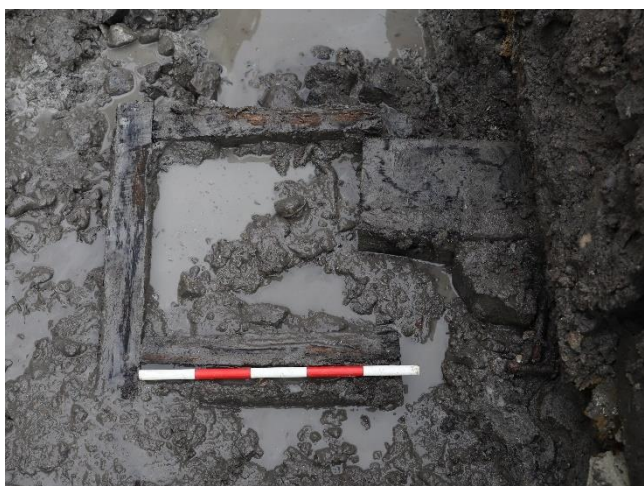
Figur 240 Plankebygget anlæg, ST8608, umiddelbart vest for og delvist under fundamentet i SG200088. Set delvist ovenfra, nord er opad. KBM4068_IMG_1691. Københavns Museum

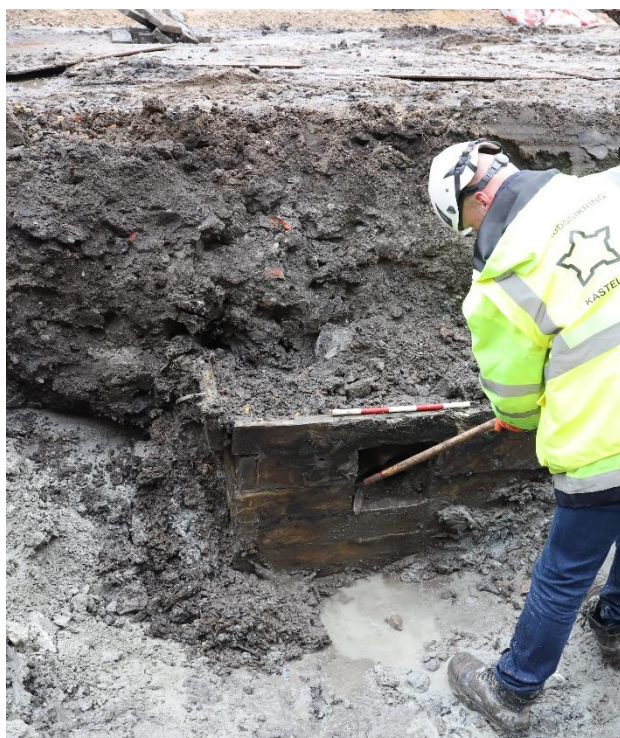
Figur 241 Arbejdsfoto: Afrensning af det rektangulære hul gennem træstrukturen, ST8686. Set mod øst. KBM4068_IMG_1711. Københavns museum

I den øverste og næstøverste planke i ST8686 var der skåret et rektangulært hul (ca. 30 x 25 cm), som kan have været forbundet med den ovenfor beskrevne slambønde ST8608 på vestsiden af murværket (som altså var fjernet, før ST8686 dukkede frem). Dog synes hullet i ST8686 at have været placeret noget lavere end de træplanker (ST8674), der løb under det teglbyggede fundament SS8654, og således kan der altså være flere faser af strukturer placeret oven i hinanden.

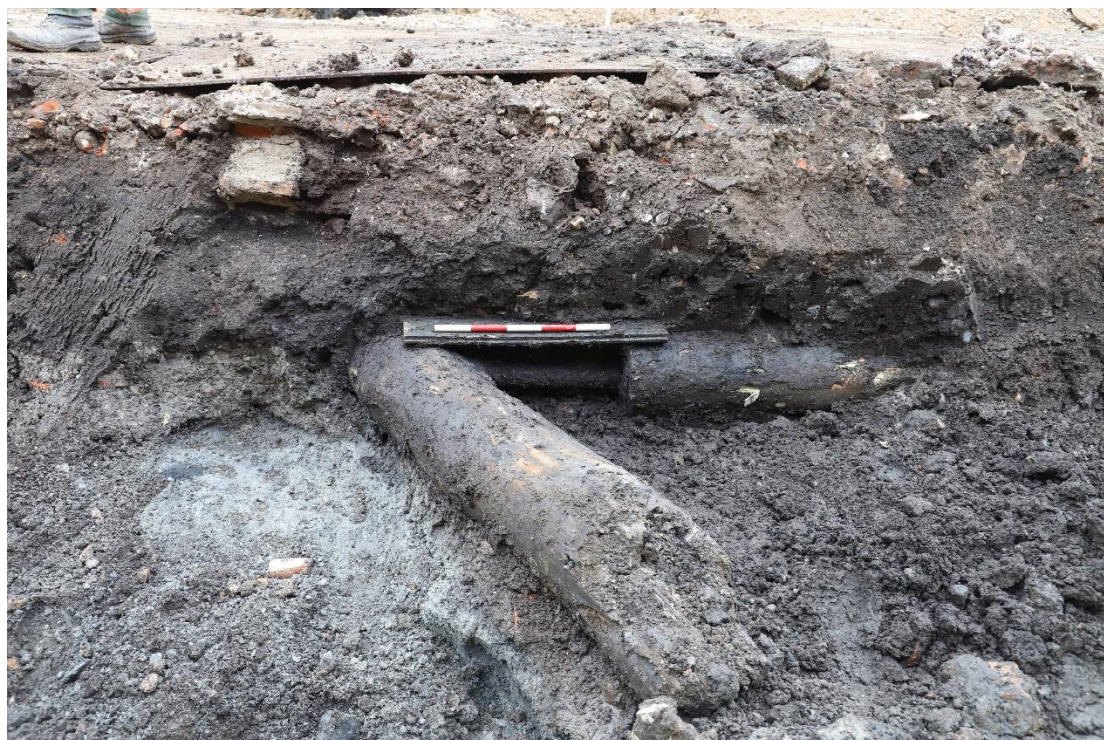
Figur 242 Sammenhængen mellem de to trævandrør, ST8952 og ST9019, der var dækket af en planke, ST9015. Set mod øst. KBM4068_IMG_1738. Københavns Museum

Således er både funktionen og dateringen af trævandrerne ved Loppeteatrets østside noget uafklarede. Trævandrør af denne type sættes oftest i forbindelse med vandforsyning, men der er ikke nogen af de øvrige trævandrer i Kastellet, der leder hen mod de her beskrevne rør. Ydermere taler den mulige sammenhæng mellem sydenden af det N-S-orienterede trævandrer og nordsiden af den træbyggede kasse for, at røret har haft afløb ned i denne – som siden har haft afløb under muren SS8654, hvor træfundamentet ST8674 er dendrodateret til efter 1762.

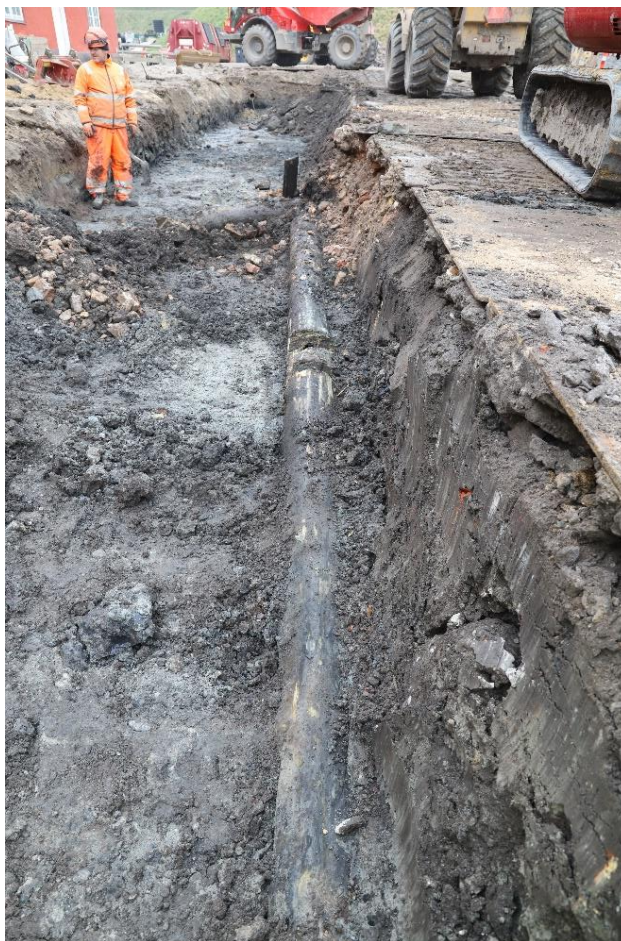
Figur 243 Trævandledningen ST9019 afdækket i øst siden af tracéet, ZT8555. Set mod nord. KBM4068_IMG_1742. Københavns Museum

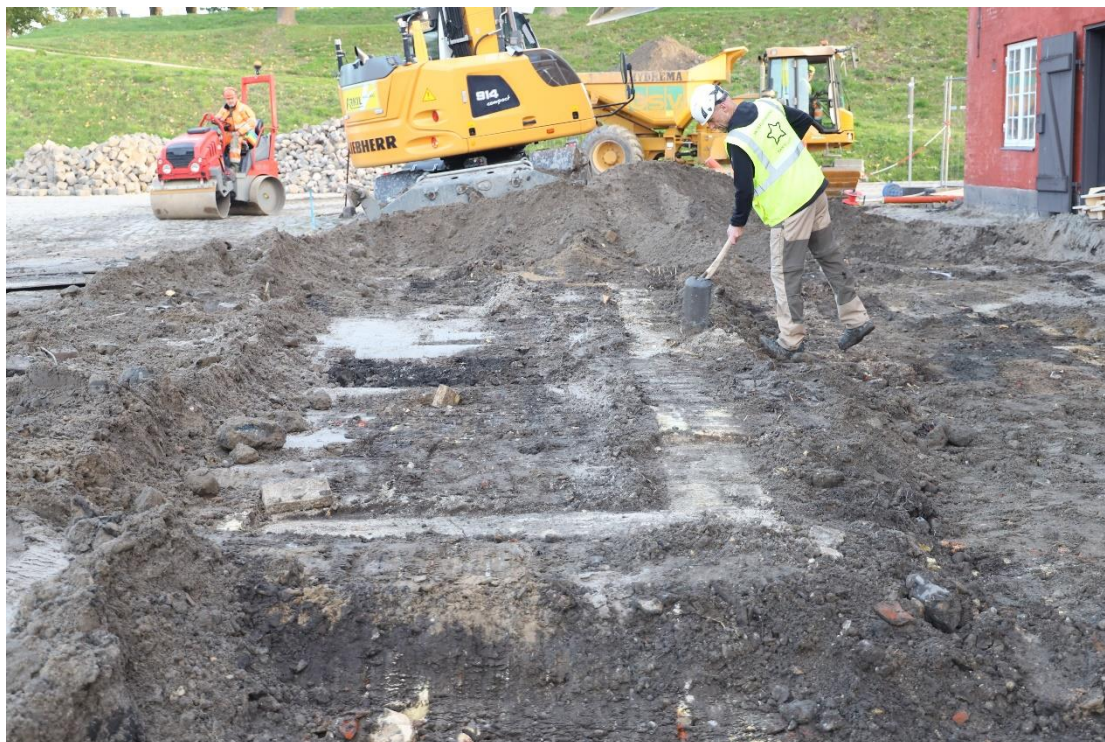
Figur 248 Arbejdsfoto fra undersøgelse af Gamle Stald. Staldens sydøstlige hjørne er afdækket med maskine og afrensede i hånden forud for opmåling. KBM4068_IMG_1220. Københavns Museum

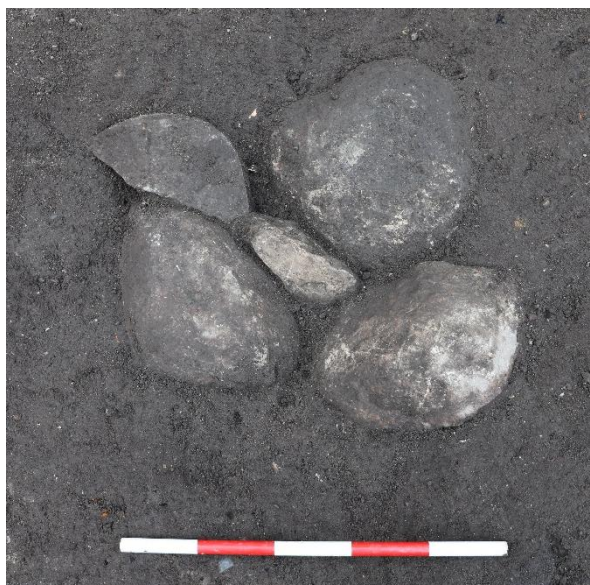
Figur 253 Stenansamlingen SS10443 set ovenfra, nord er opad. KBM4068_IMG_1980. Københavns Museum

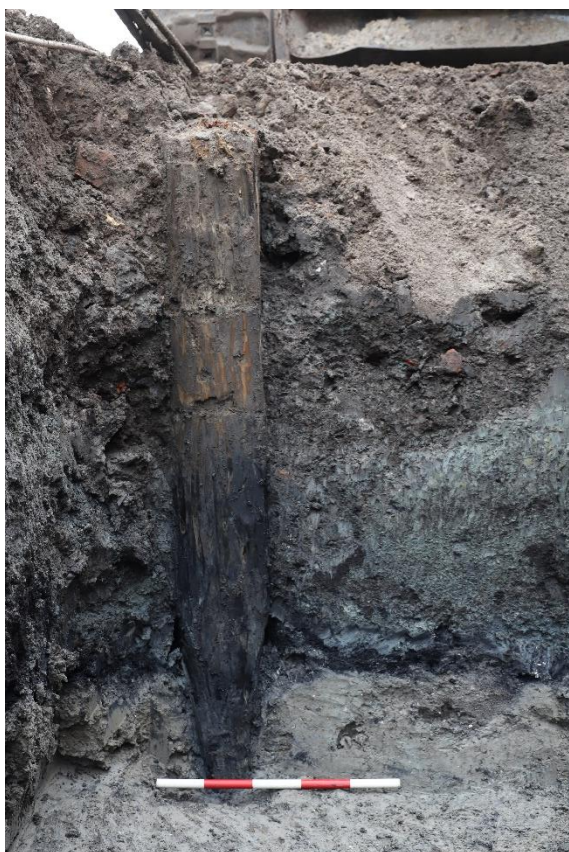
Figur 254 Den kraftige stolpe, ST9667 set i gravefronten i ZT9501. Set mod syd. KBM4068_IMG_1947. Københavns Museum

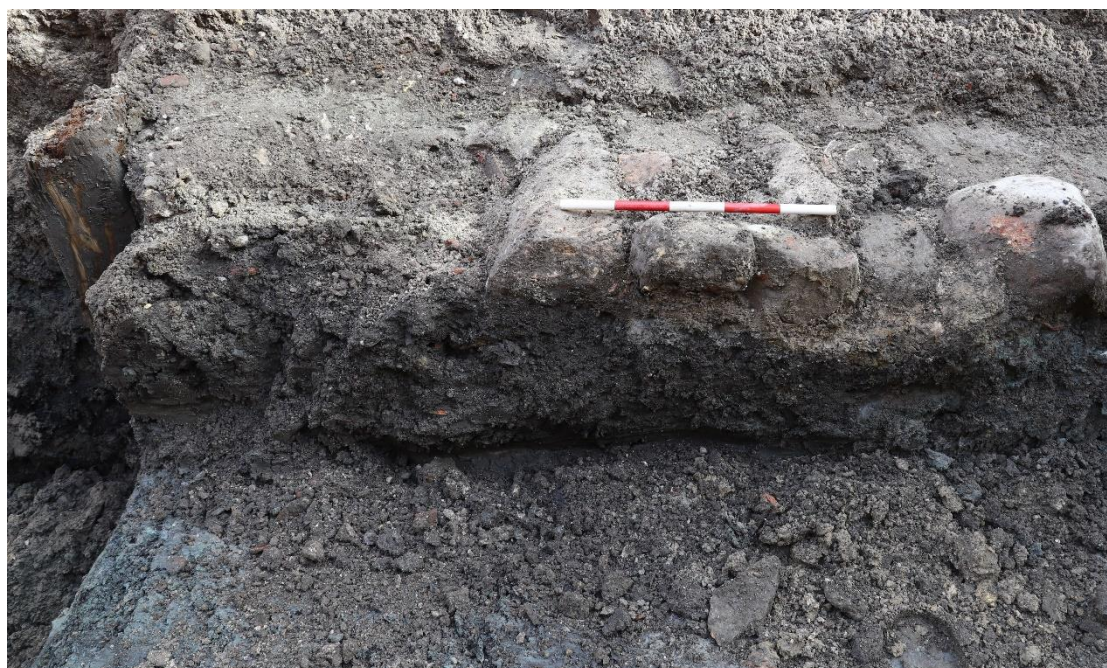
Figur 255 Stenlægning/syld SS9687 set mod øst. I venstre side, ved gravefronten, skimtes stolpen ST9667. KBM4068_IMG_1954. Københavns Museum

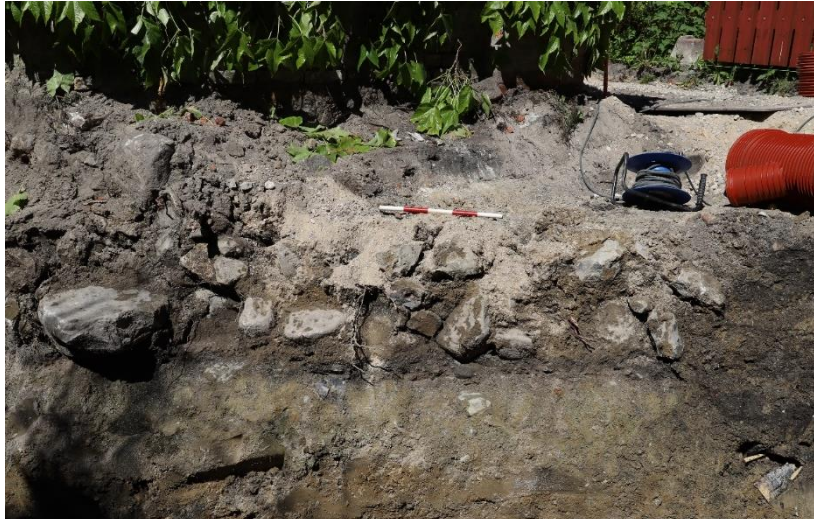
Figur 256 Den stenfyldte fundamentsgrøft til havemuren bag Søndre Magasins tidligere forløb. Snittet er på skrå gennem strukturen. I højre side ses kloakforstyrrelsen SM11532. KBM4068_IMG_2275. Københavns Museum

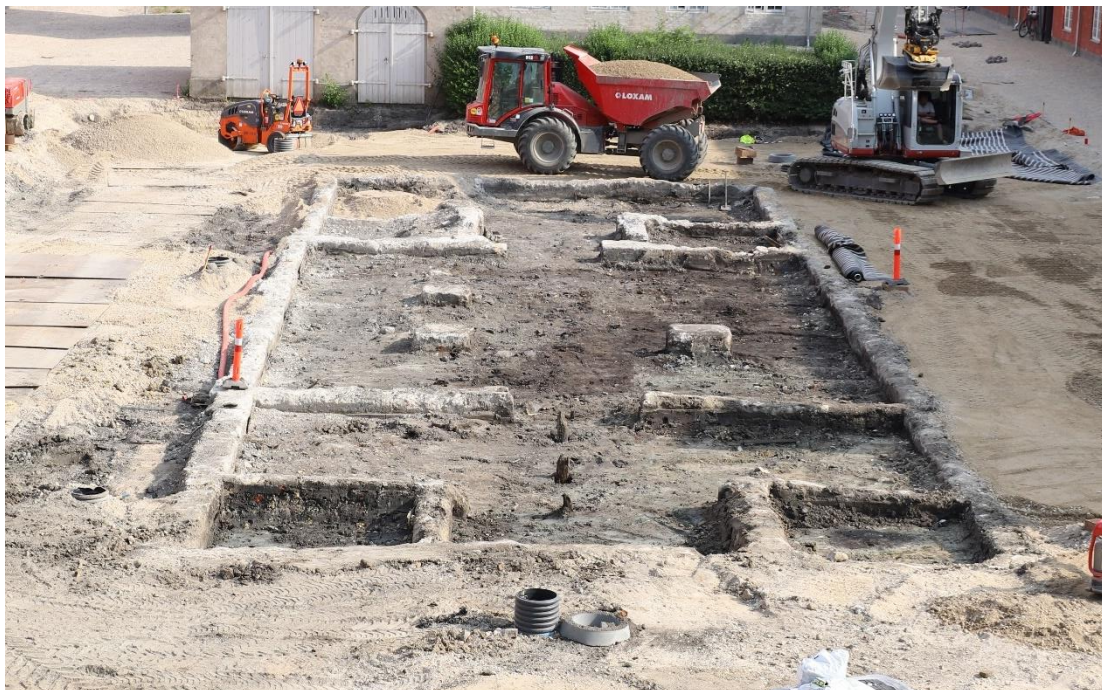
Figur 258 Oversigtsfoto af Ny Stald, SG200332. Arealerne omkring fundamenterne er dækket op. Set mod nord. KBM4068_IMG_2310. Københavns Museum

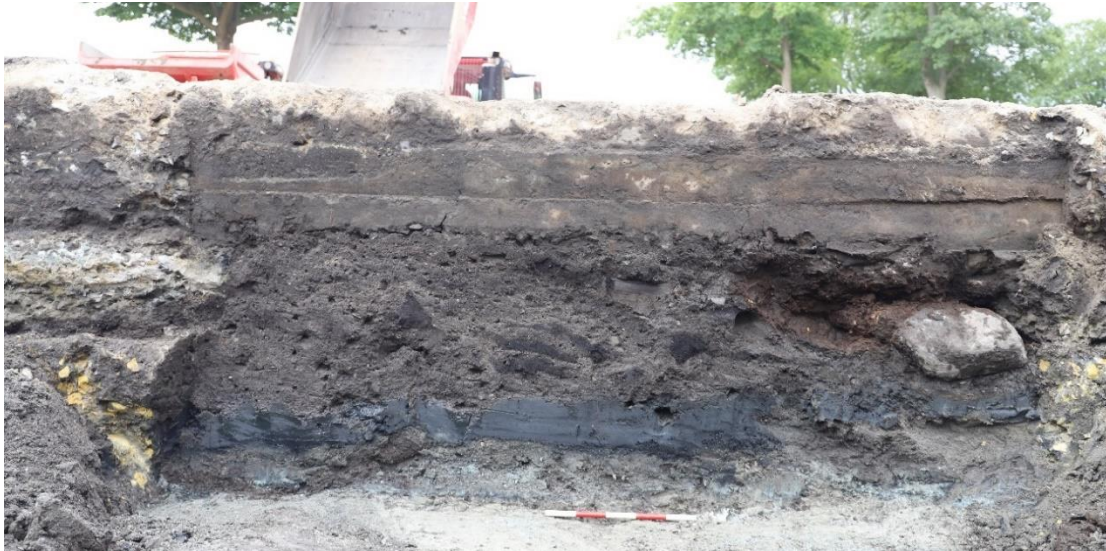
Figur 260 Den nordligste del af fundamentene til Ny Stalds midterparti afdækket på nordsiden. Set mod syd. KBM4068_IMG_2296

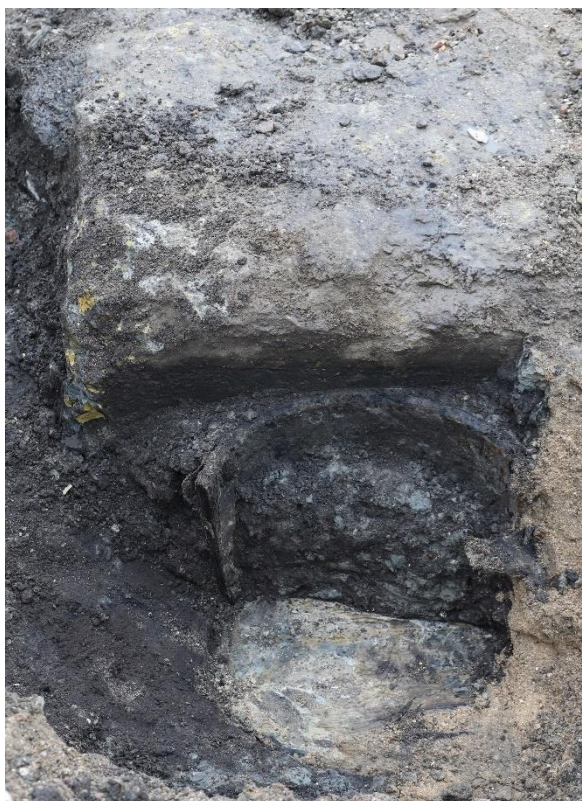
Figur 262 Den delvist bevarede tønde, ST11931 øst for fundamentet til Ny Stalds SØ-hjørne. Set mod vest. Det lyse, mørtellignende materiale ses over tøndens bund. KBM4068_IMG_2226. Københavns Museum

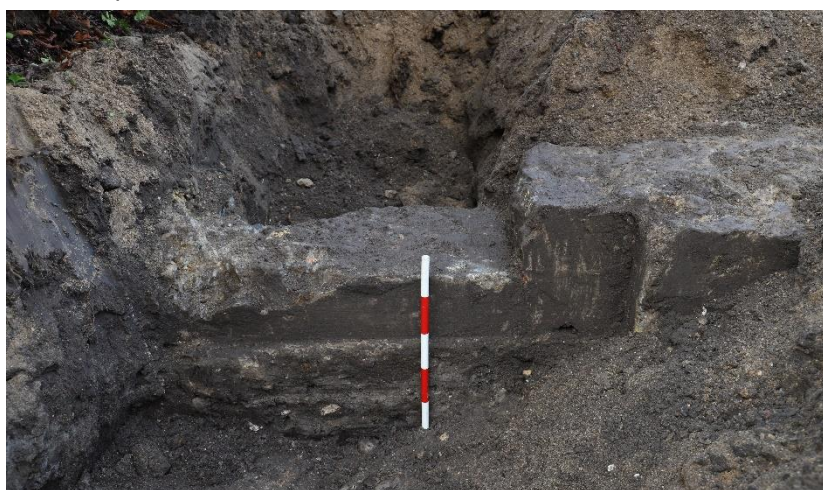
Figur 265 Et parti af fundamentet til Gymnastikhuset, opmålt som SS5374 i ZT5381. Set mod vest. KBM4068_IMG_1210. Københavns Museum

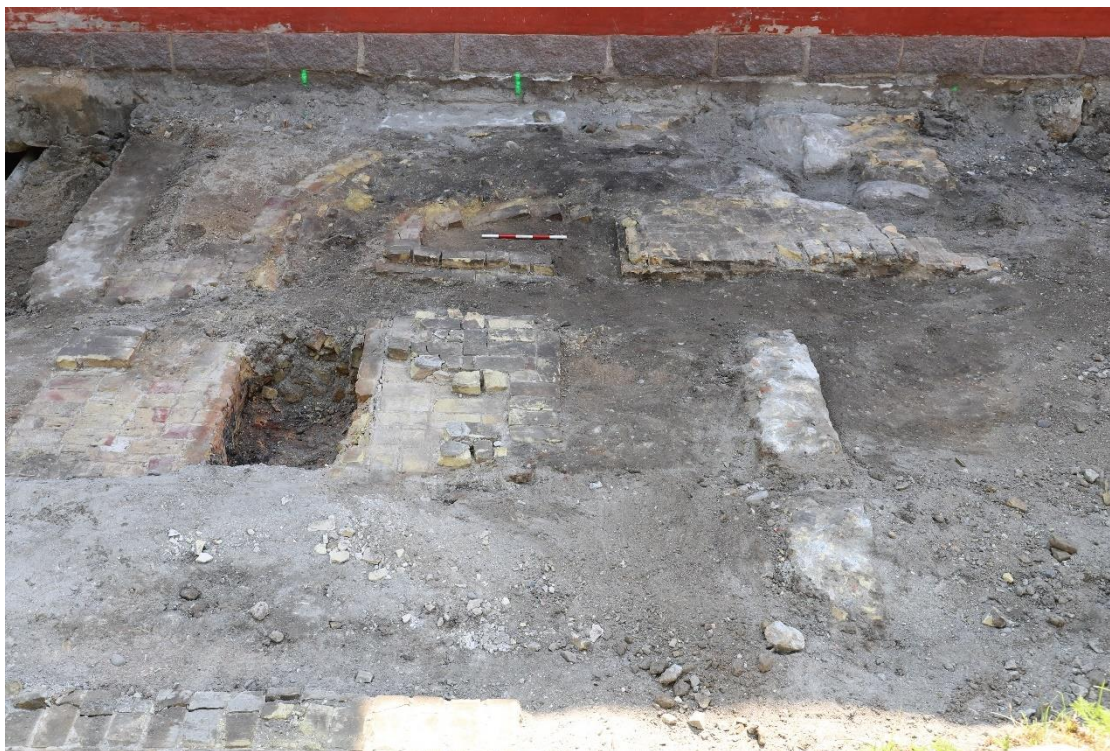
Figur 269 Oversigtsfoto over bygningslevn, der kan henføres til SG200347. Set mod syd. KBM4068_IMG_2320. Københavns Museum

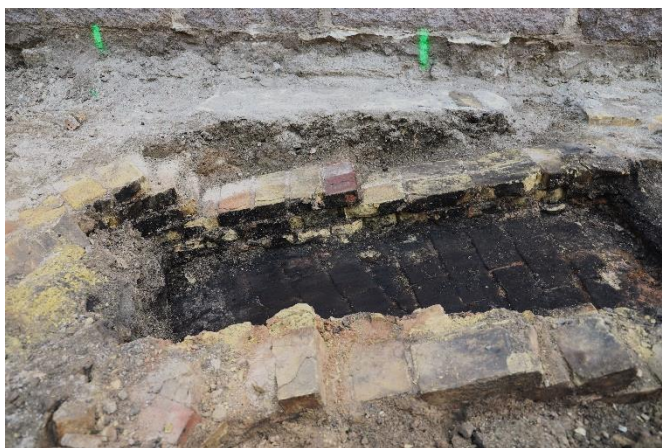
Figur 270 Den vestligste del af den drejede rende, opmålt som del af SS13192. Set mod syd. KBM4068_IMG_2330. Københavns Museum

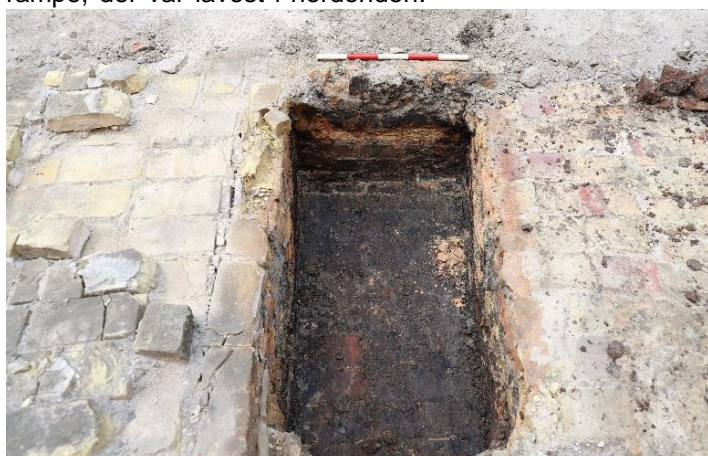
Figur 271 Den nordøstligst opmålte del af SS13192, hvor den lavereliggende del er tømt. Set mod nord. KBM4068_IMG_2327. Københavns Museum
