8.2.8 Nedrevne bygninger, opført før midten af 1800-tallet, G200052

Subgrupper	Navn
SG200051	Gamle Stald
SG200348	Materialgård
SG200394	Oprindelige havemure bag Søndre Magasin
SG200491	Oprindelig havemur bag Nordre Magasin
SG200466	Lavethuset
SG200467	Hestestalden
SG200468	Loppeteatret

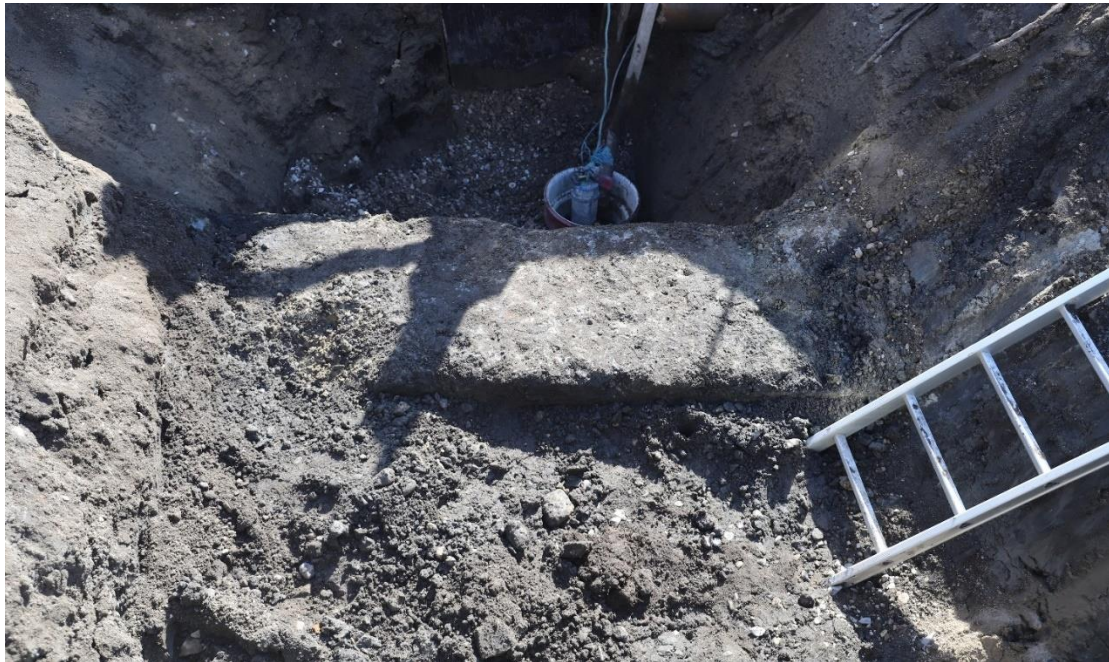
Figur 274 Fundamentet SS2120 (SG200064) set på en solrig dag i maj 2020. Set delvist oppefra, øst er opad. KBM4068_IMG_0660. Københavns Museum

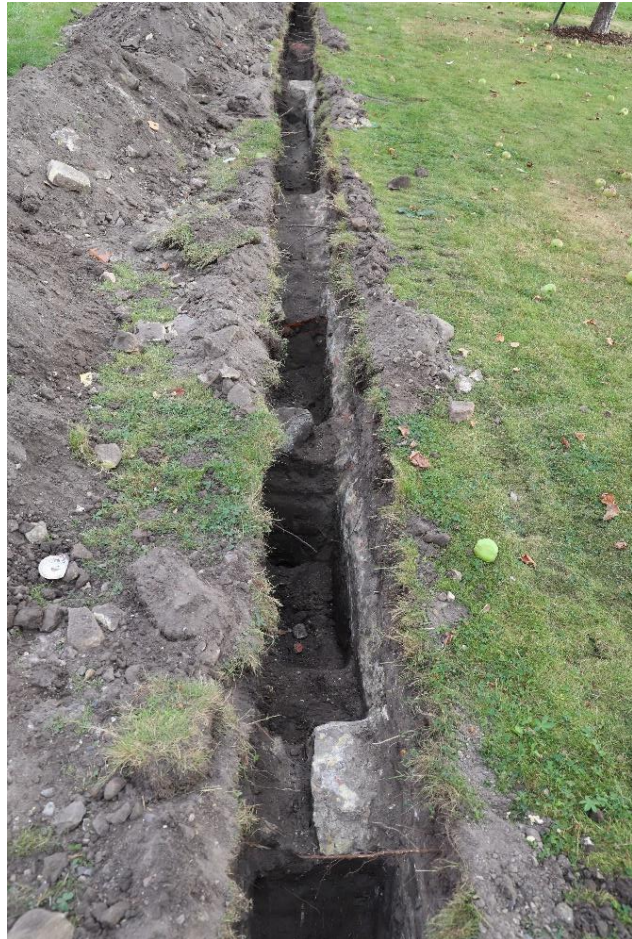
Figur 275 Fundamentet SS3596 set delvist ovenfra, mod nord. KBM4068_IMG_1040. Københavns Museum

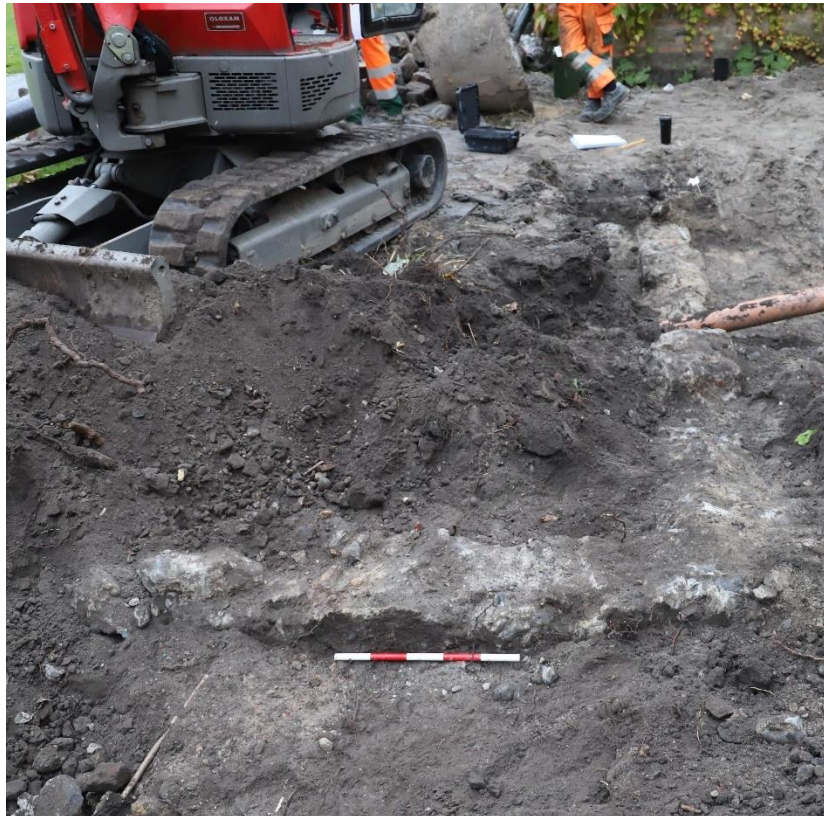
Figur 276 Fundamentet SS5790 set mod øst. Den N-S-orienterede del af fundamentet i forgrunden. KBM4068_IMG_1314. Københavns Museum
