KØBENHAVNS MUSEUM 2023

# Kastellet, kloak

**KBM4068**

I forbindelse med storstilet skybrudssikring og følgende omlægning af kloakering til regn- og spildevand, fjernvarme og øvrige forsyningsrør samt nyetablering af brolægninger i hele Kassellets indre blev anlægsarbejderne fulgt af arkæologer fra Københavns Museum fra oktober 2019 til januar 2022. Samlet set blev der gravet tracéer på ca. 7500 m<sup>2</sup> og dertil blev der afgravet flader forud for nyetablering af brolægning på 6200 m<sup>2</sup>.

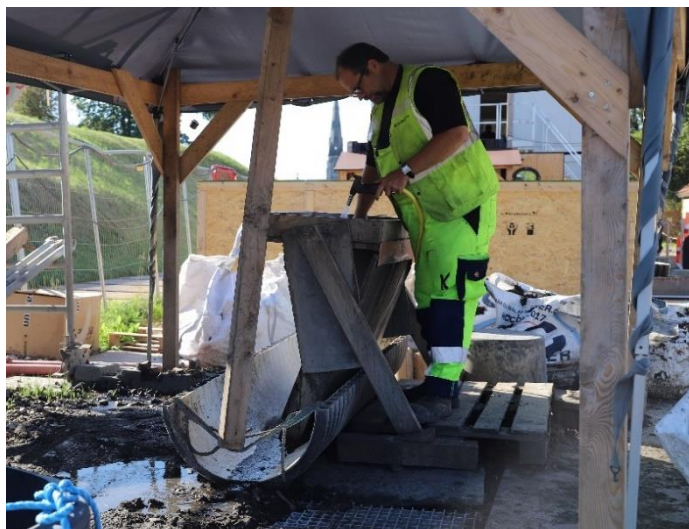
Figur 17 Vandsoldstationen i brug. Arkæolog, Marc Hauge solder. KBM4068\_IMG1062. Københavns Museum

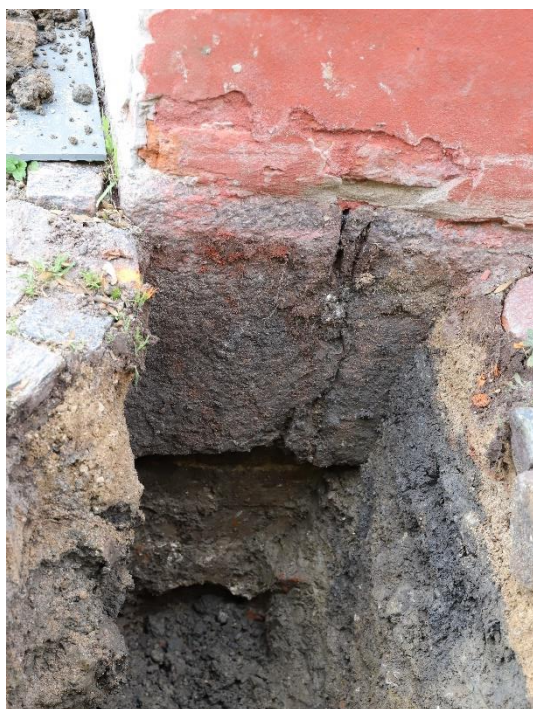
Figur 22 Prøvegravningsfelt 00X64/ZT1008. Vue under kirkens fundament på nordsiden. Set mod syd. KBM4068\_IMG\_0030. Københavns Museum

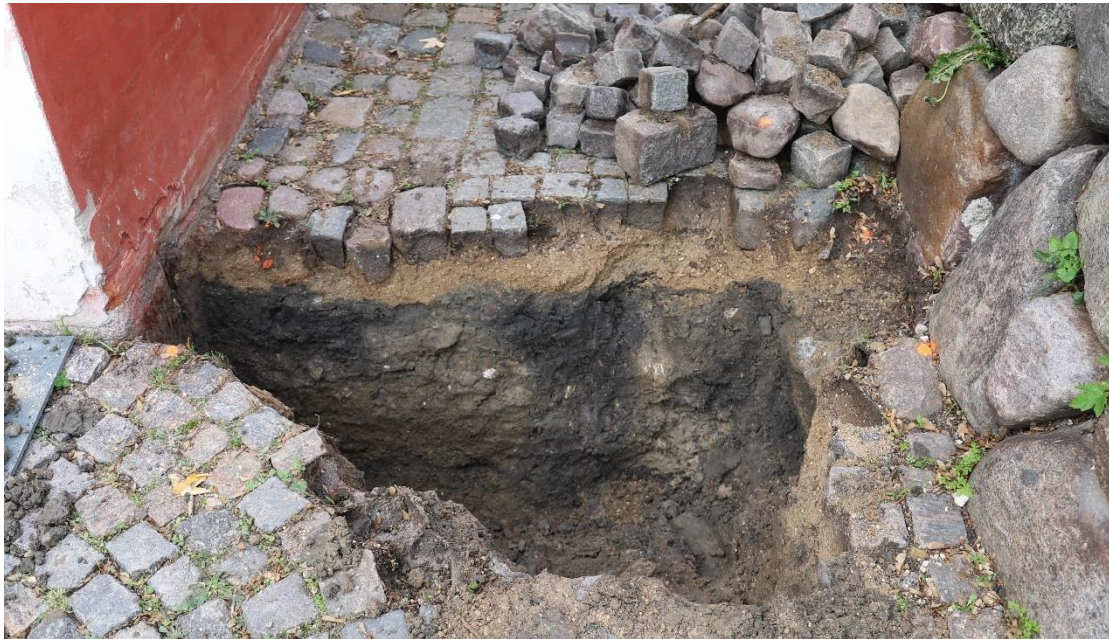
*Figur 23 Prøvegravningsfeltet 00X64/ZT1008 mellem Kastelkirkens nordligste facade og støttemuren til rampen/apparail'en nord herfor. Set delvist ovenfra - vest er opad. KBM4068\_IMG\_0032. Københavns Museum*

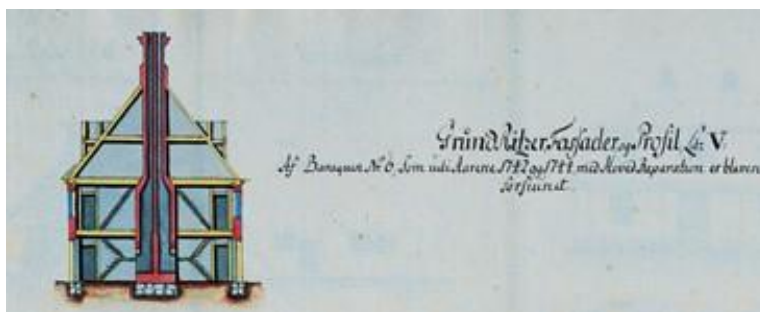
Figur 24 Udsnit af Samuel Christian Geddes optegnelser over bygninger i Kuppet, 1754. Her ses et snit gennem Svanestok. Original i Rigsarkivet

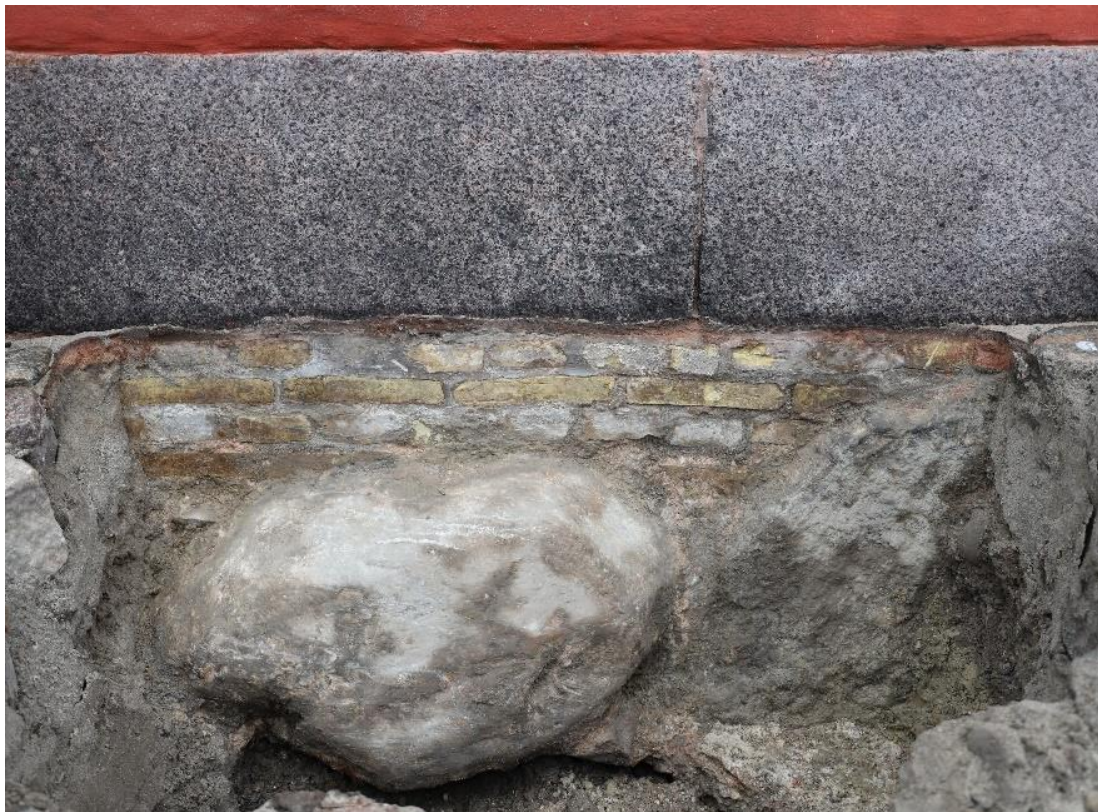
Figur 26 Prøvegravning 04W53 / ZT1034. Set mod øst. Kampestenen til højre i billedet synes hugget flad KBM4068\_IMG\_0126. Københavns Museum

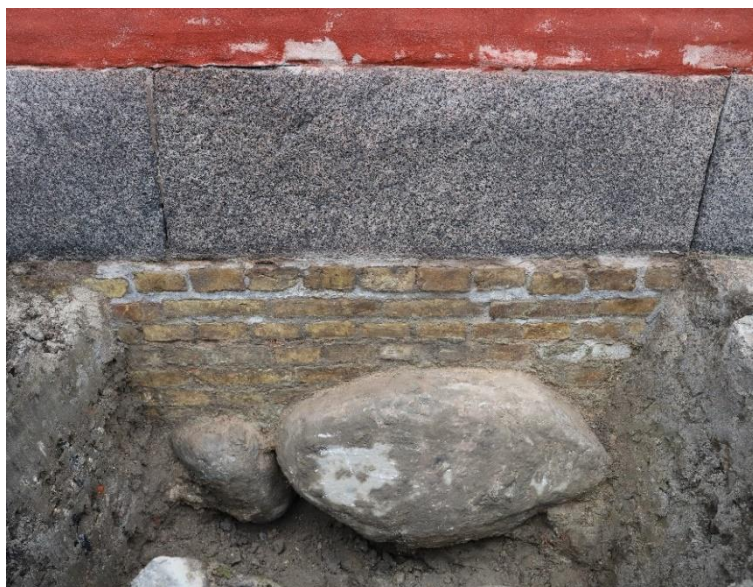
Figur 27 Prøvegravning 04 W 57 / ZT1085, set mod øst. Teglene i det øverste skifte af større dimensioner end de øvrige tegl. KBM4068\_IMG\_0312. Københavns Museum

Andre udbedringer eller reparationer antydes af, at det øverste skifte af gule tegl var af højere dimensioner end ellers i det sydligste af prøvehullerne, 04W57 (se figur 26), og at man har placeret tre tilhuggede, mindre granitstenskvadre under sokkelstenen nær en af indgangsdørene, set i prøvehul 04W56. Enkelte steder synes fundamenterne at have lidt under noget mangelfulde udbedringer – med hulrum mellem stenene til følge.

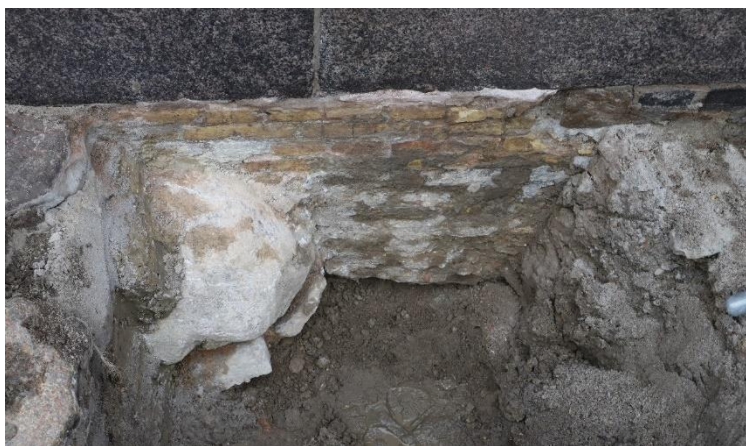
Figur 28 Prøvegravning 04W56/ZT1084, set mod øst. Mindre granitkvadre indsat under sokkelstenen i højre side af billedet. KBM4068\_IMG\_0314.

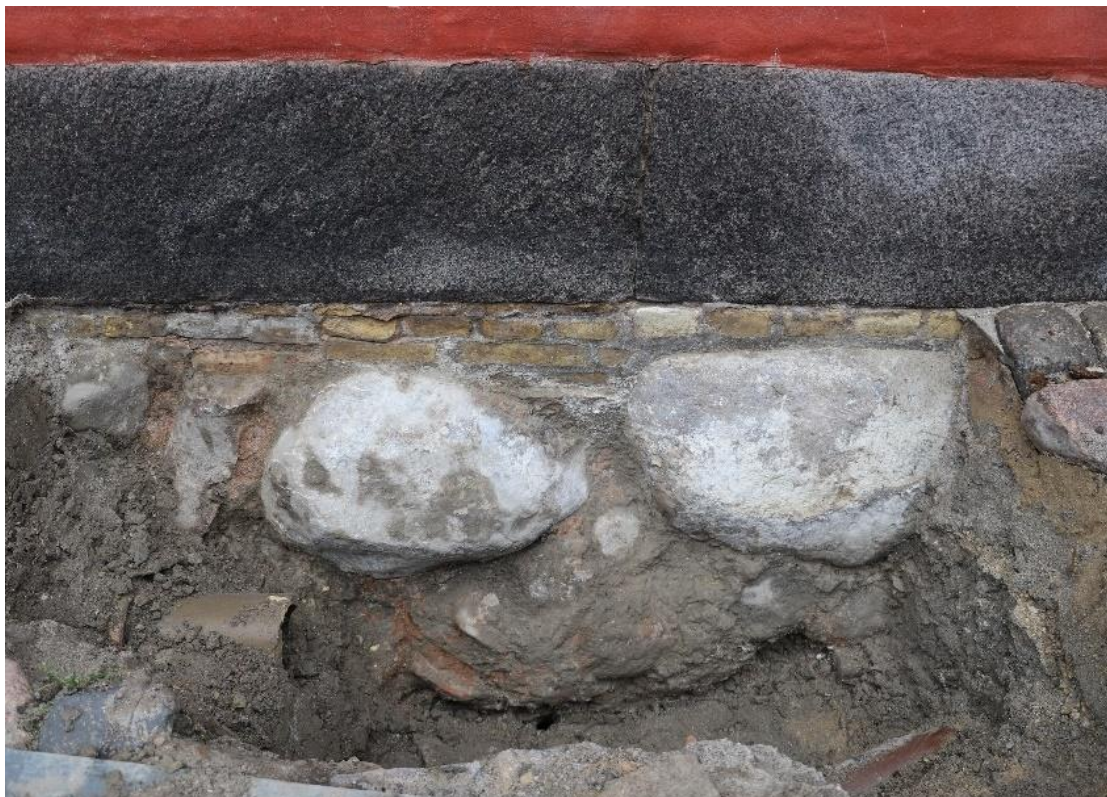
Figur 30 Prøvegravning 10E40/ZT1035, set mod vest. KBM4068\_IMG\_0130. Københavns Museum

Sokkelstenenes overkant steg fra kote 1,65 DVR90 ved det sydligst placerede prøvehul (10E45) til 1,82 DVR90 ved det nordligste (10E40).

Ulig situationen ved Stjernestok var der ikke altid et skifte af kopper lige under sokkelstenen, og opbygningen med kampesten virkede noget vilkårlig. Den nuværende, bevarede dybde af fundamentene varierede mellem 93 og 112 cm, målt fra overkanten af sokkelstenen.

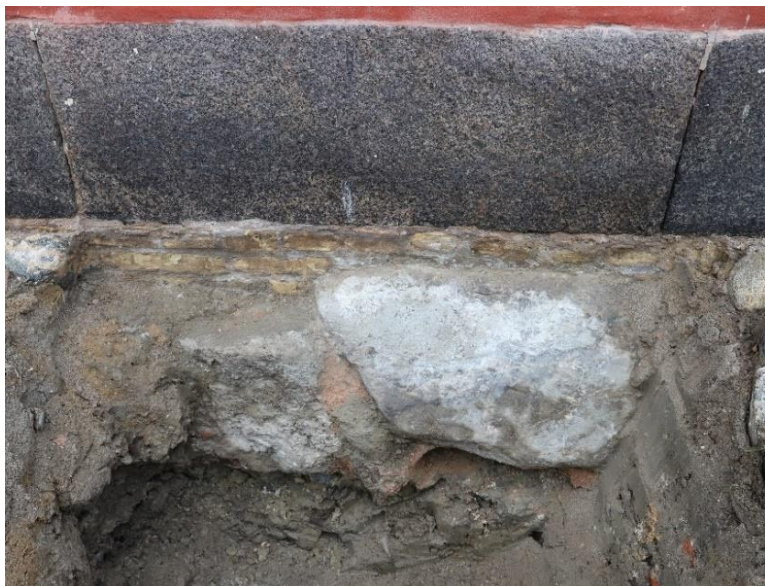
*Figur 31 Prøvegravning 10E41/ZT1083, set mod vest. KBM4068\_IMG\_310. Københavns Museum*

Mørtelen omkring stenene og teglene var generelt lys, gråhvid, men nogle steder sås rødlig mørtel, især mellem kampestenene. Det kunne ikke afgøres, om den rødlig mørtel var et oprindeligt konstruktionstræk, eller om det skyldtes senere ombygninger på fundamentene.

Under fundamentet var der jord, som nogle steder fremstod som kompakt, gult ler og andre steder som mere løs, gulbrunt, sandet ler. Der sås ingen spor af ældre lag eller den oprindelige topografi.

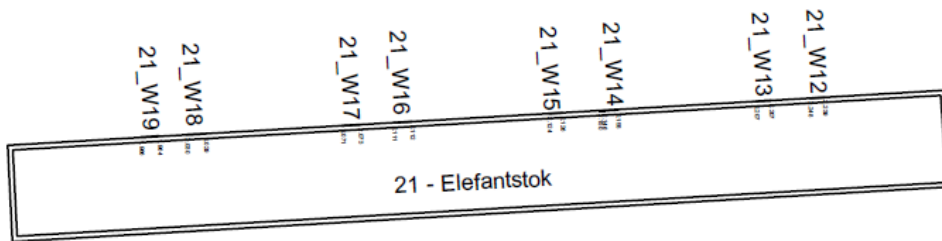
Figur 33 Plan over placeringen af de otte prøvegravningshuller langs Elefantstoks vestside. Vest er opad.

Langs vestsiden af Elefantstok, blev der foretaget otte prøvegravninger, der havde til formål at afdække fundamenternes og de eksisterende spildevandsledningers karakter. Prøvegravningsfelterne fik navnene 21W12-21W19.

Ligesom ved de øvrige stokke, bestod fundamentet øverst af en 35-37 cm høj sokkelsten i granit. Overkanten af sokkelstenens koter steg fra 1,93 DVR90 i sydenden til 2,24 DVR90 i nordenden.

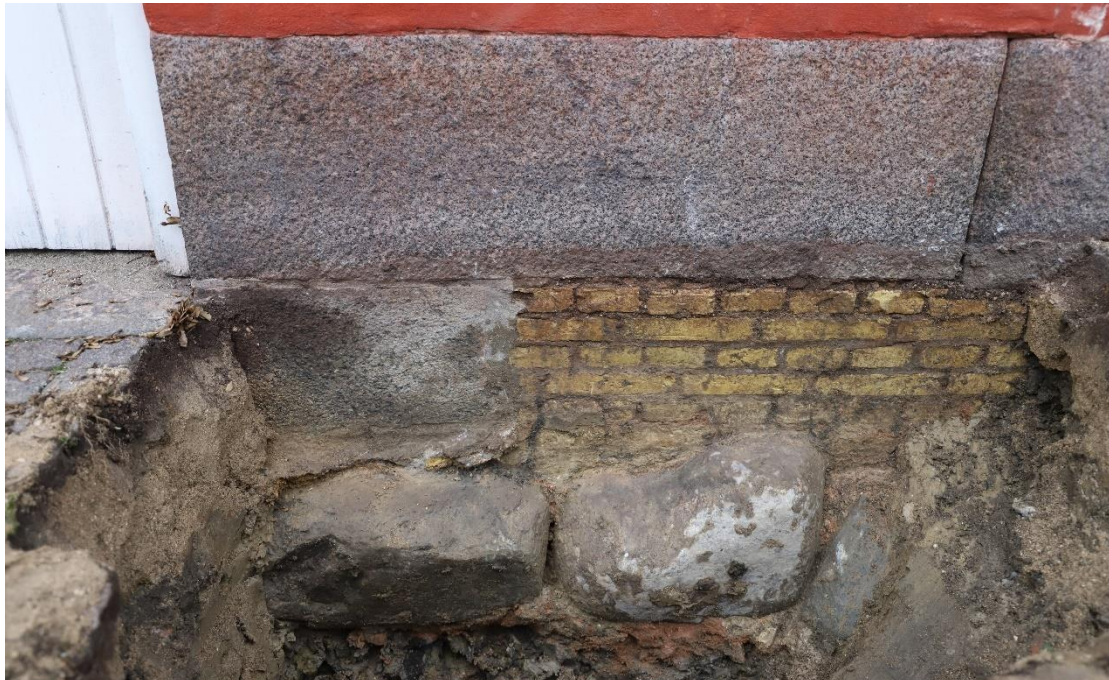
Figur 34 Prøvegravning 21V19/ZT1051, set mod øst. Bemærk granitkvaderstenen øverst til venstre i fundamentet. KBM4068\_IMG\_0181. Københavns Museum

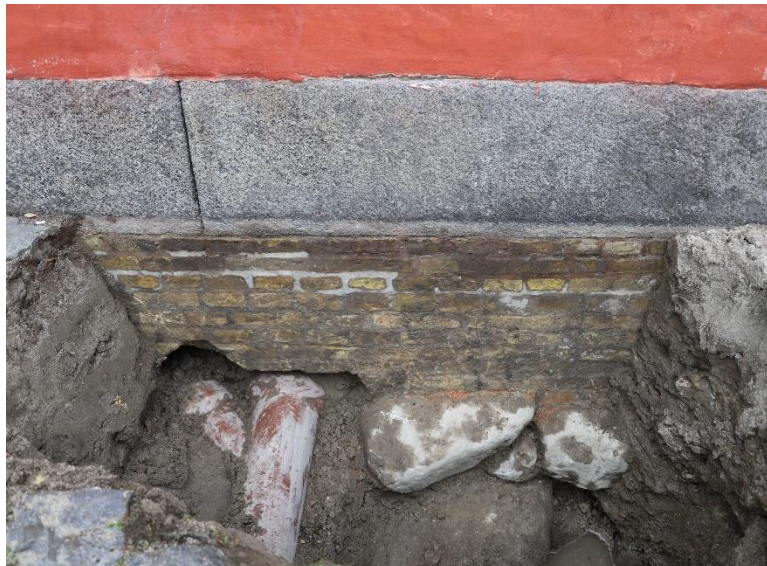
Figur 36 Prøvegravningsfelt 31E20/ZT1013. Set mod vest. Kampestenene i hullets nordlige ende fortsætter mindst 100 cm under sokkelstenens underkant. KBM4068\_IMG\_0055. Københavns Museum

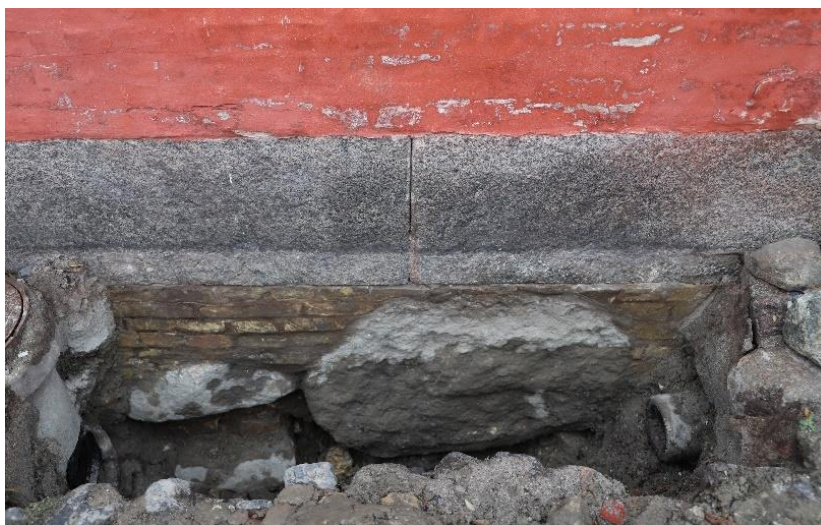
*Figur 37 Prøvegravningsfelt 31E23/ZT1047. Set mod vest. KBM4068\_IMG\_0353. Københavns Museum*

I prøvegravningsfeltet 31E23 (ZT1047) sås en meget stor kampesten (ca. 60 x 75 cm) højt oppe i fundamentet, umiddelbart under sokkelstenen. I modsætning til de fleste af kampestenene i fundamenterne var denne dog hugget flad, så den flugtede med facaden herover. Det forekommer dog rimeligt at denne tilhugning ikke er oprindelig, men sket i forbindelse med anlæggelse af den kloakledning, der løb parallelt med facaden, kun ca. 20 cm øst for denne.

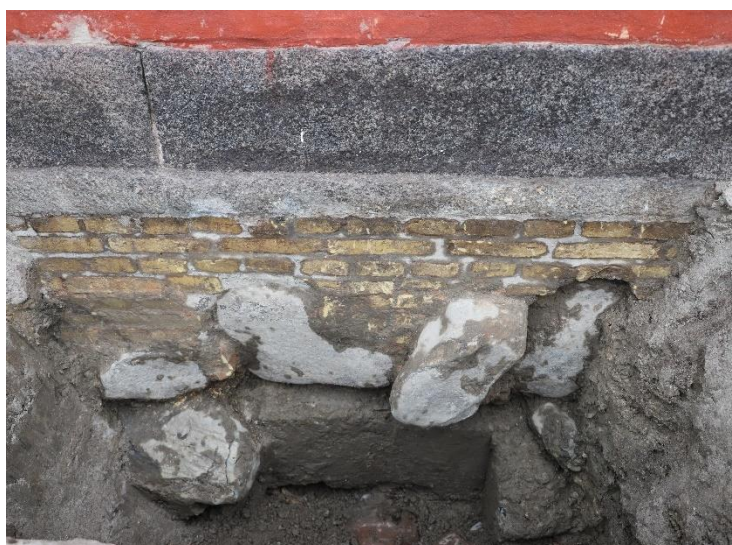
*Figur 38 Prøvegravningsfelt 31E26/ZT1010 set mod vest. KBM4068\_IMG\_0038. Københavns Museum*

I de fem sydligst placerede prøvegravningshuller var der foretaget understøbninger med beton

over og til dels rundt om de kloakrør, der gik gennem fundamentet. Den bevarede dybde af visse af disse fundamentspartier nåede over 130 cm, målt fra sokkelstens overkant. Over betonunderstøbningen var der både opmuring i gule tegl og opbygning med kampesten i varierende størrelser. Visse af kampestenene ragede en del længere ud mod øst, end facadelinjen ovenfor.

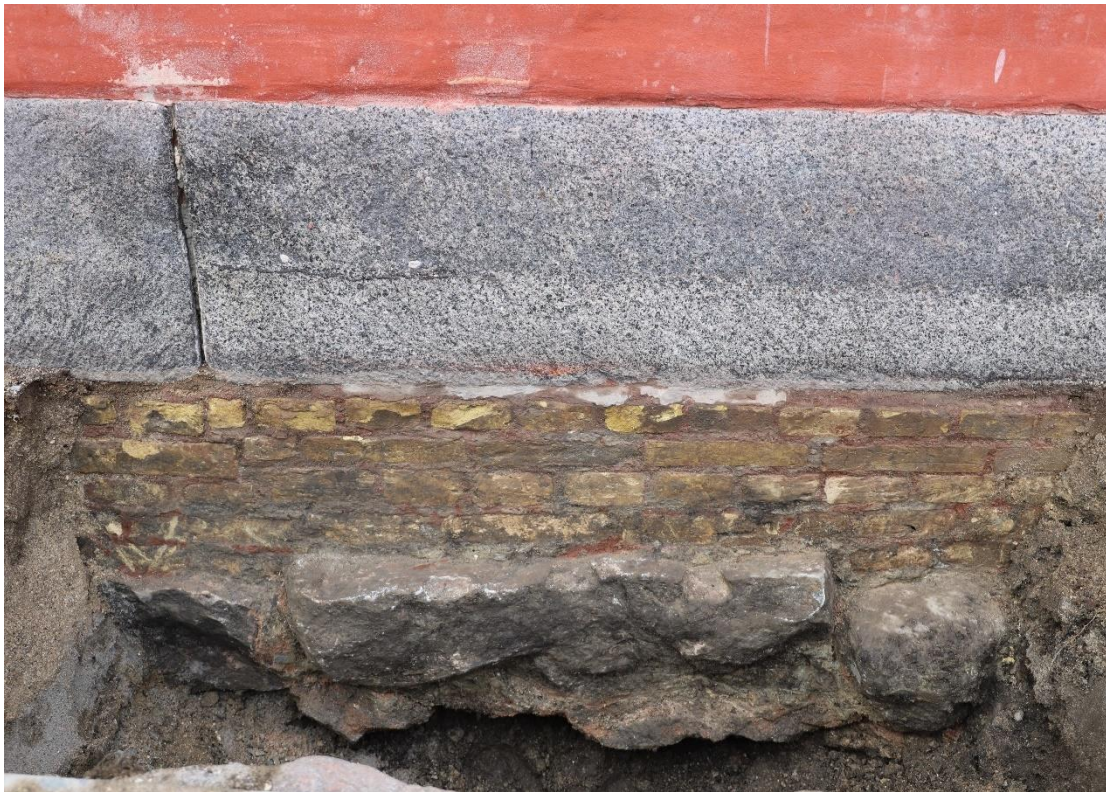
Figur 40 Prøvegravning 36E32/ZT1014. Set mod vest. KBM4068\_IMG\_0058. Københavns Museum

Ligesom ved de øvrige stokke var der stor variation i opbygningen og de senere omdannelser af fundamenterne forskellige steder under Generalstok. I nordenden, i prøvegravningsfeltet 36E32/ZT1014, var det bevarede fundament kun ca. 88 cm dybt, målt fra overkanten af granit-soklen, mens det i hullet umiddelbart syd herfor, 36E33/ZT1015, var hele 125 cm dybt. Ved 36E32/ZT1014 så det ud til, at der på et tidspunkt har siddet en eller flere større sten indfattet under de bevarede kampesten, idet mørtelen her dannede en skarp kant/læbe. Således har fundamentet sandsynligvis oprindeligt været noget dybere.

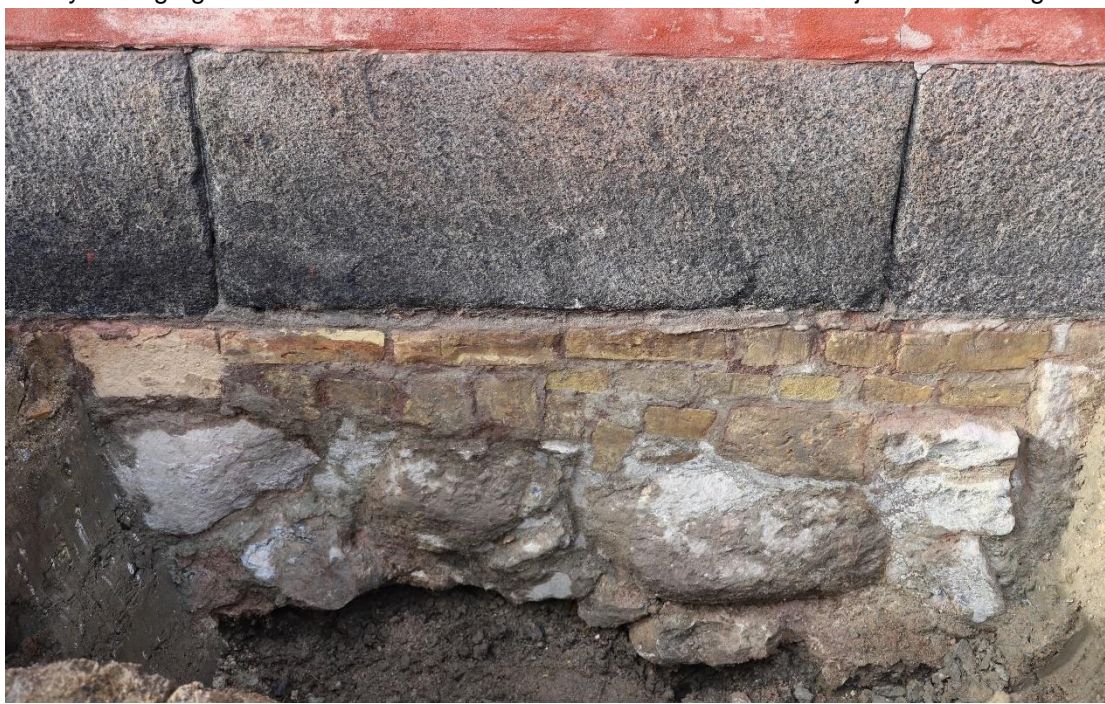
Figur 41 Prøvegravningsfelt 36E36/ZT1024, set mod vest. KBM4068\_IMG\_0082. Københavns Museum

Ved midten af bygningen, i prøvegravningsfeltet 36E36/ZT1024, var der under granitsoklen en opmuring i primært gule tegl, der dog var lavet temmelig uregelmæssigt. Flere af teglene syntes at være kantstillede fremfor at ligge i skifter. Herunder var der opmuring i kampesten og andre natursten, heriblandt en enkelt flintknold. Mørtelen omkring stenene var dels gråhvid og ret fast, dels lys rødlig og løsere. Under denne bevarede del af fundamentet var jorden temmelig løs.

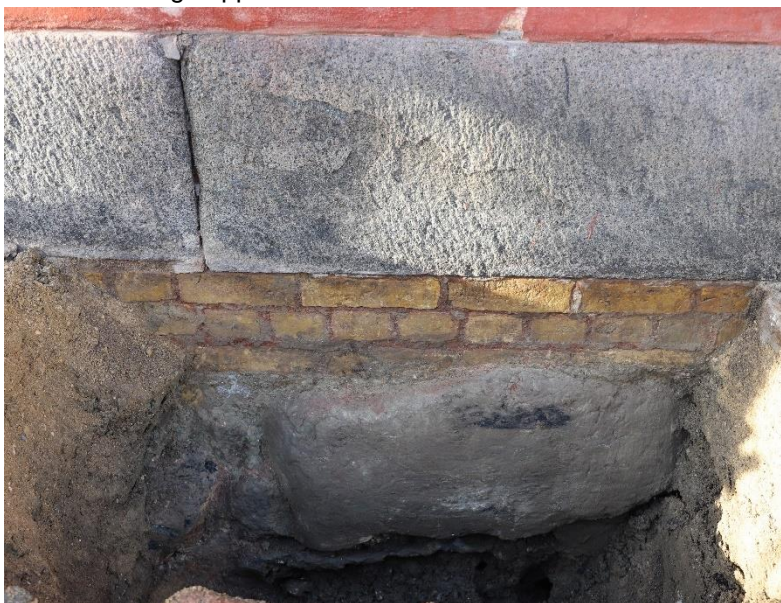
Figur 42 Prøvegravningsfelt 36E38/ZT1029, set mod vest. KBM4068\_IMG\_0111. Københavns Museum

Mod Generalstoks sydende fremstod teglstensopbygningen under sokkelstenen mere regelmæssig med skifter af hhv. løbere og kopper. Hvor der i de fleste tilfælde var et skifte af kopper øverst, var der dog her løbere. Mørtelen omkring teglstenene fremstod her mørk rødbrun. Under en stor kampesten var der spor af understøbning, selvom der ikke kunne identificeres et spildevandsrør på stedet. I fylden op til fundamentet sås fragmenter af opbrudt asfaltbelægning, og jorden virkede kraftigt omgravet.

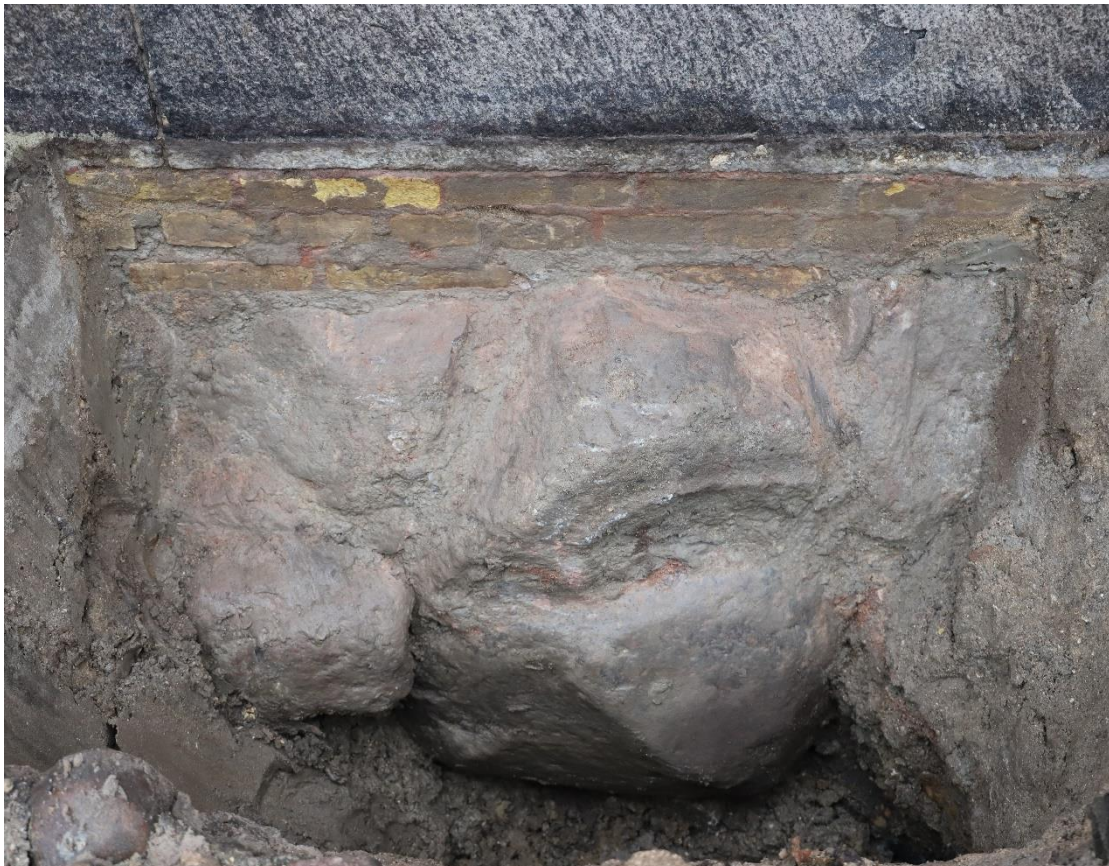
Figur 44 Prøvegravning 39W51/ZT1045, set mod øst. KBM4068\_IMG\_0153. Københavns Museum

Den sydlige halvdel af bygningens fundament, som set i prøvegravningshullerne 39W50-52, fremstod ret ensartet udarbejdet og uden synlige forstyrrelser. Øverst var granitsoklen, som var 37 cm høj, og herunder var kun ganske få skifter af gule tegl, før hovedparten af fundamentet bestod af kampestensopbygning. Kampestenene var store og ragede gradvist mere og mere ud på vestsiden af fundamentet (op til 32 cm) i forhold til facaden ovenfor. Mørtelen mellem og især oven på stenene fremstod rødlig. Hvor dybden af fundamentet kunne konstateres, var denne 115-123 cm, målt fra overkanten af granitsoklen. Omkring kampestenene syntes der flere steder at være pakket med klægt, gråligt ler op til 30 cm fra facadelinjen. Afgrænsningen mellem 'pakningsleret' og opfyldet ud mod gaden sås meget tydeligt i prøvehul 39W52/ZT1030 som en linje gennem prøvehullet ned til ca. 0,5 m under terræn. Under fundamentet var der løs jord, men der kunne ikke erkendes ældre lag.

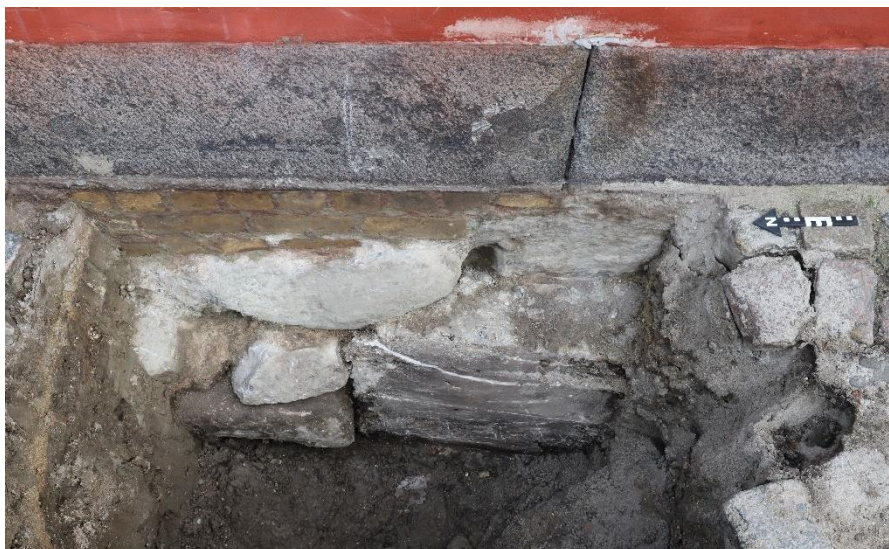
Figur 45 Prøvegravning 39W49/ZT1074, set lidt ovenfra, mod øst. KBM4068\_IMG\_0256. Københavns Museum

Nord for midten af bygningen var der i prøvehullet 39W49/ZT1074 en betonunderstøbning, som antages at være lavet i forbindelse med anlæggelse af det spildevandsrør, der var ført gennem fundamentet. Ved siden af denne var der kampestens-opmuring og herover tre skifter af tegl, der var gule og lidt større end de fleste øvrige gule tegl i fundamenterne (ca. 21 x 9 x 6 cm).

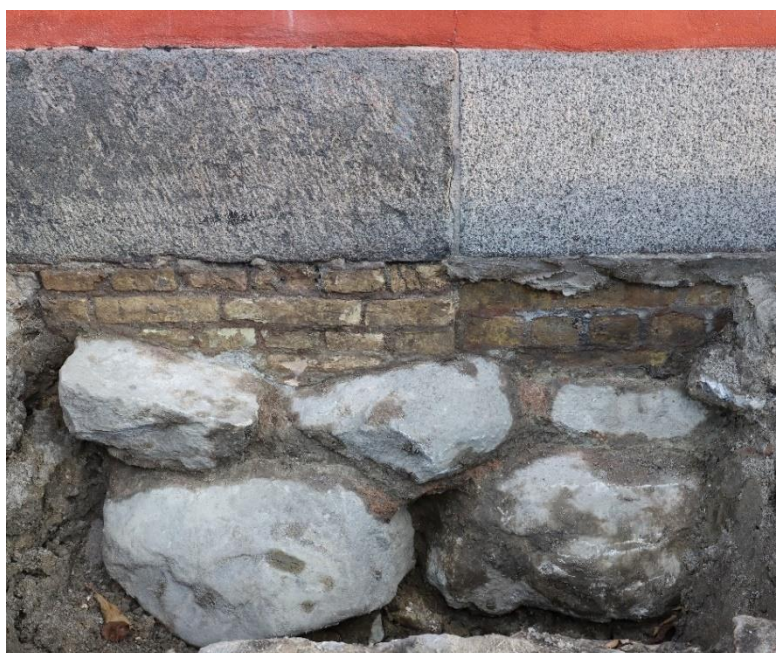
Figur 46 Prøvegravning 39W48/ZT1073 nær Fortunstoks nordende, set mod øst. Bemærk ændringen af teglstensopbygningen ca. midt for. KBM4068\_IMG\_0254. Københavns Museum

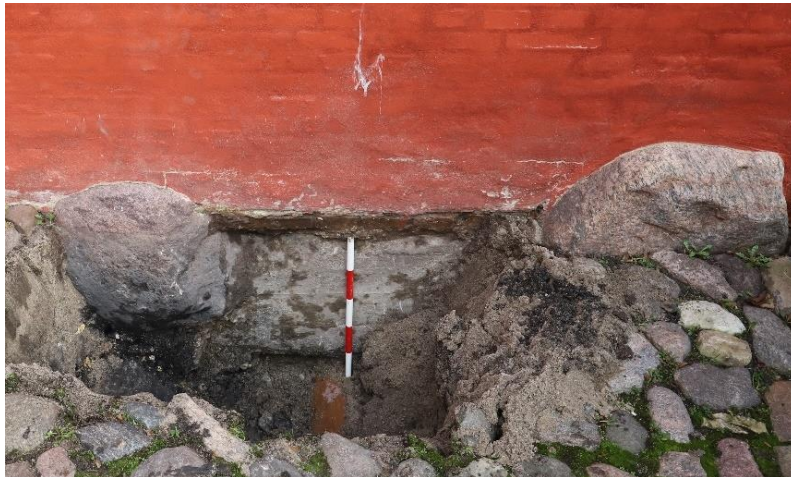
Figur 47 Prøvegravning 22W10/ZT1091. Set mod øst. KBM4068\_IMG\_0324

I prøvegravning 22W10/ZT1091 blev det konstateret at der – formentlig i forbindelse med tidligere gennemførelse af kloakrør – var fjernet en af de store sten, som ellers er karakteristiske

for soklen på denne bygning. I modsætning til stukkene, hvor der er indsat tilhuggede sokkelsten i granit, bestod fundamentet til Søndre Magasin af store kampesten, der syntes lagt nøjagtigt ved siden af hinanden. Det kunne ikke i forbindelse med prøvegravningerne konstateres, hvad der var under disse sten. Mellem de to tilbageværende kampesten i muren var der foretaget opmuring med beton.

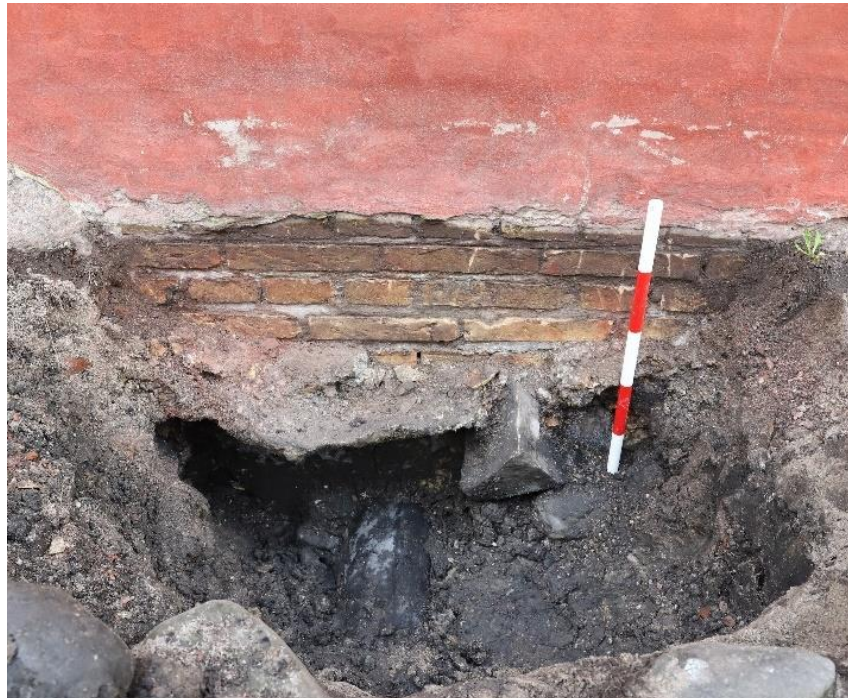
Figur 48 Prøvegravning 22W11/ZT1092. Set mod øst. KBM4068\_IMG\_0328

fremkom der ligeledes et kloakrør, og der så ud til at være fjernet en eller flere kampesten fra den nederste del af muren.

Udermuringen var tilsyneladende foretaget af to omgange – øverst var opmuring i gule tegl, og derunder var en opmuring, der så ud til at være foretaget med cement eller beton, men ikke syntes at strække sig helt ned til kloakrøret.

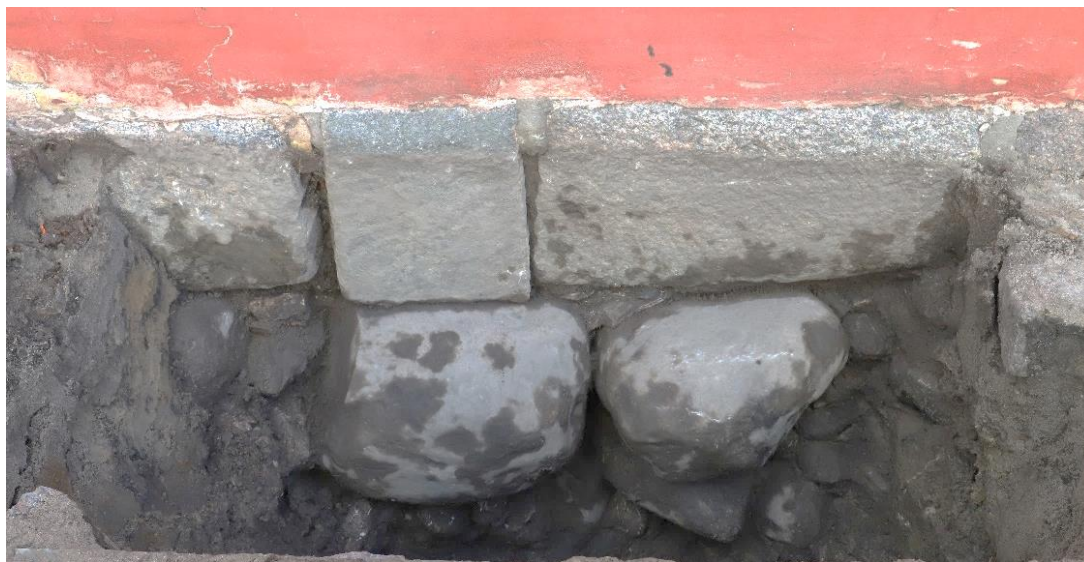
*Figur 49 Prøvegravning 00X71A/ZT1087 på Søndre Magasins sydligste side. Set lidt ovenfra mod nord. KBM4068\_IMG\_0335*

På dette sted fremstod bygningens fundament markant anderledes end ved ovennævnte prøvegravninger. Øverst – i flugt med overkanten af den eksisterende brostensbelægning – sås tilhuggede sokkelsten i meget varierende dimensioner. Overkanten af disse var i kote ca. 1,96 DVR90. Herunder fremkom store kampesten, der ragede ca. 35 cm ud mod syd i forhold til facadelinjen. Under og imellem disse var mange mindre marksten, der syntes at ligge nogenlunde løst i den grusede lerjord under fundamentet. Der var intet synligt bindemiddel i form af mørtel mellem stenene. Fundamentet kunne følges til ca. 90 cm under soklens overkant, men kan have fortsat dybere, idet der var mange mindre sten.

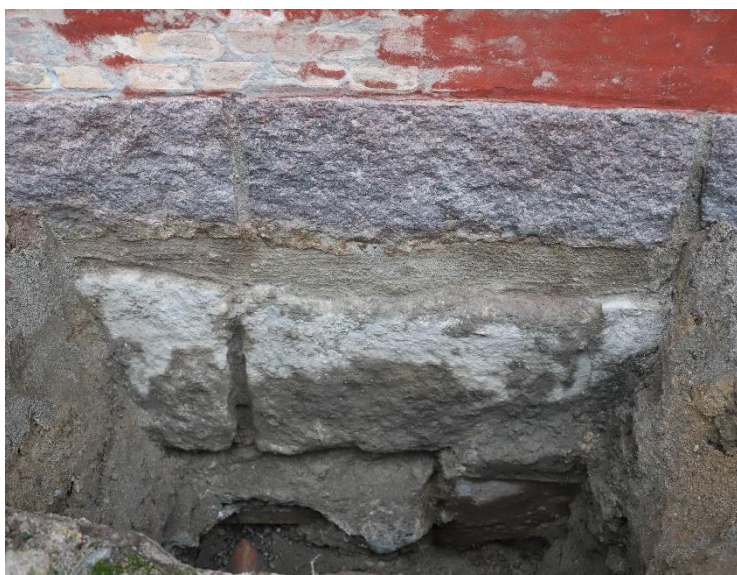
*Figur 50 Prøvegravning 22N08/ZT1062, set mod syd. KBM4068:IMG\_0229. Københavns Museum*

På nordsiden af Søndre Magasin blev der gravet et enkelt prøvehul, 22N08/ZT1062. På dette sted syntes at være adskillige faser af fundaments-ombygninger, idet der øverst var indsat sokkelsten af granit i næsten samme regelmæssige udformning, som sås ved stokkene – dog syntes stenene lidt grovere tilhugget og var kun ca. 26 cm høje. Overkanten af disse var i kote 2,17 DVR90. Herunder sås store, tildannede granitsten, der var flade på nordsiden. I forbindelse med gennemføringen af et kloakrør var der under granitstenene lavet en eller flere betonunderstøbninger. I denne undermuring indgik også et parti af lyse teglsten under betonen.

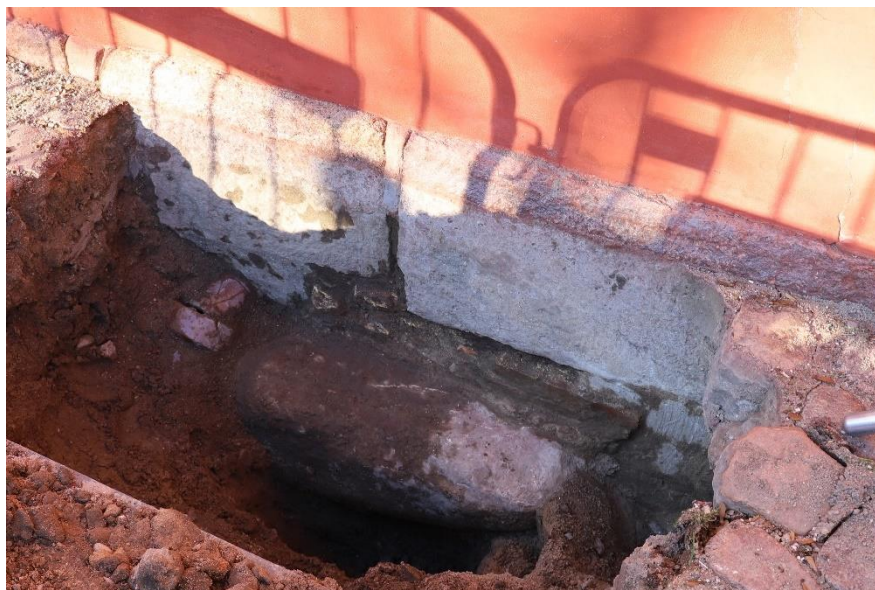
Figur 52 Prøvehul 24S07/ZT1002, set lidt skråt ovenfra, mod NNW. KBM4068\_IMG\_0003. Københavns Museum

Ved den sydvendte facade var den øvre kant af granitsoklen i kote 2,06 DVR90 i prøvehul 24S07/ZT1002. Her bestod soklen af store granitkvadre, der varierede mellem 43 og 50 cm i højden. Mellem sokkelstenene var der en bred fuge af cement. Under disse granitkvadre var

der dels opmuring i røde og gule tegl, dels beton-understøbninger – antagelig skabt i relation til kloakrør, der var ført igennem fundamentet. Under teglstensopmuringen sad en stor, utildannet kampesten, der ragede ca. 20 cm ud mod syd i forhold til facaden ovenfor. Under denne sten kunne fundamentet ikke følges længere, og der var ved indstik kun jord herunder.

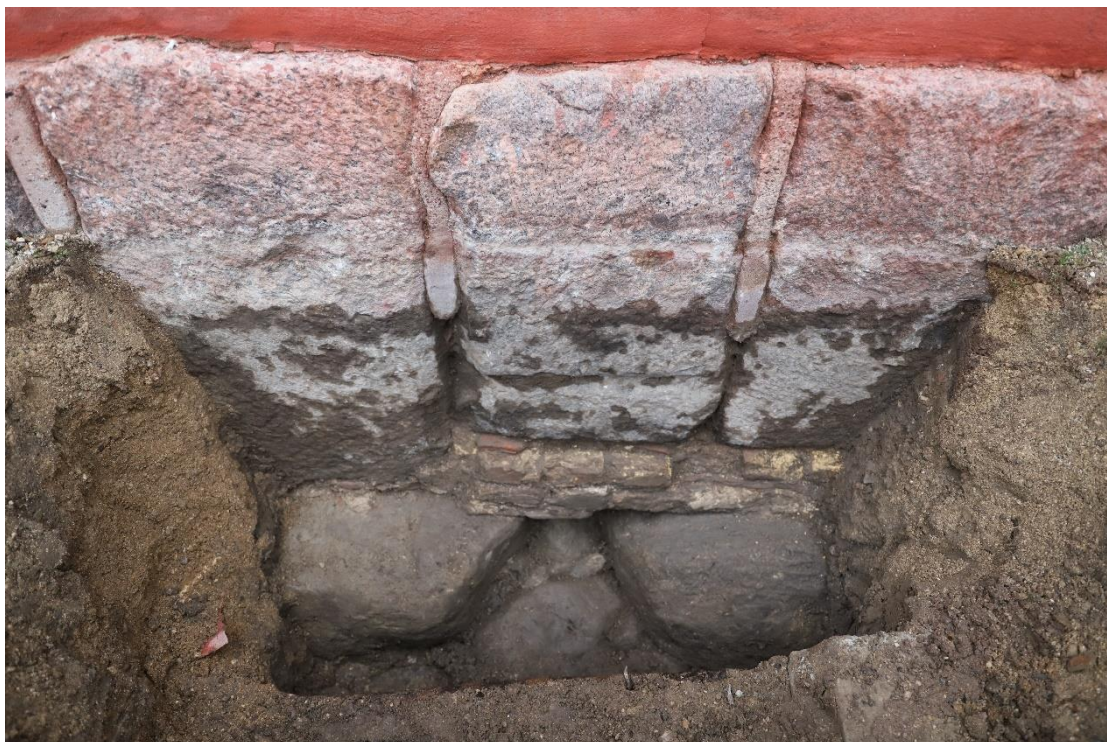
*Figur 53 Prøvehul 24S06/ZT1003. Set delvist ovenfra, mod nord. Bemærk de høje, smalle sokkelsten. KBM4068\_IMG\_0358. Københavns Museum*

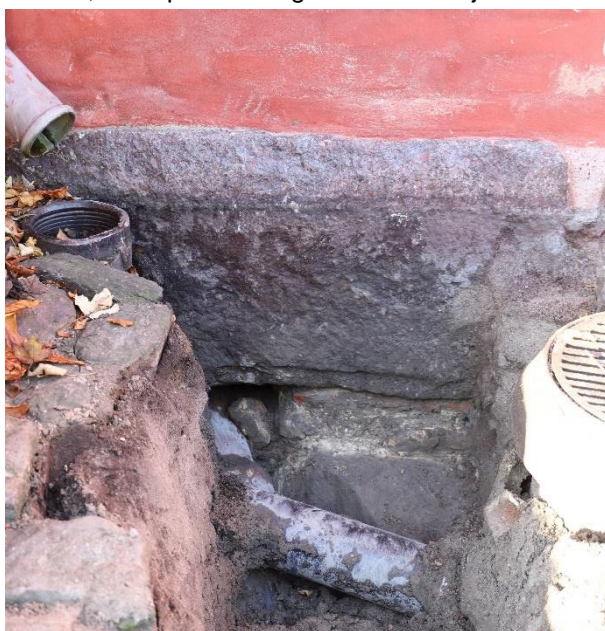
*Figur 54 Prøvegravning 24E05/ZT1004, set mod vest. KBM4068\_IMG\_0012. Københavns Museum*

Det sydligste af prøvehullerne, 24E05/ZT1004, var placeret lige nord for hjørnehusets nordøstligste del. Her var sokkelstenene sammenlignelige med dem, der sås på husets sydside i prøvehul 24S07/ZT1002, nemlig store (48 cm høje) og med afrundede hjørner og med brede cementfuger imellem dem. Overkanten af sokkelstenene var i kote 1,99 DVR90. Under sokkelstenen var der dels en opmuring af smalle, røde tegl, dels lidt større, gule tegl, der dannede en afsats, idet teglenes østlige afgrænsning var ca. 5 cm længere mod øst end elementerne ovenfor. Under de gule tegl var en stor, uregelmæssigt tilhugget kampesten, der ragede mindst 30 cm længere ud mod øst end resten af fundamentet. Denne er formentlig blevet hugget lidt til, da det kloakrør, der løb på tværs af prøvegravningshullet, blev etableret. Det hulrum, man kunne se i fundamentet i prøvegravningens sydside, stammer formentlig fra samme etablering af spildevandsafløb.

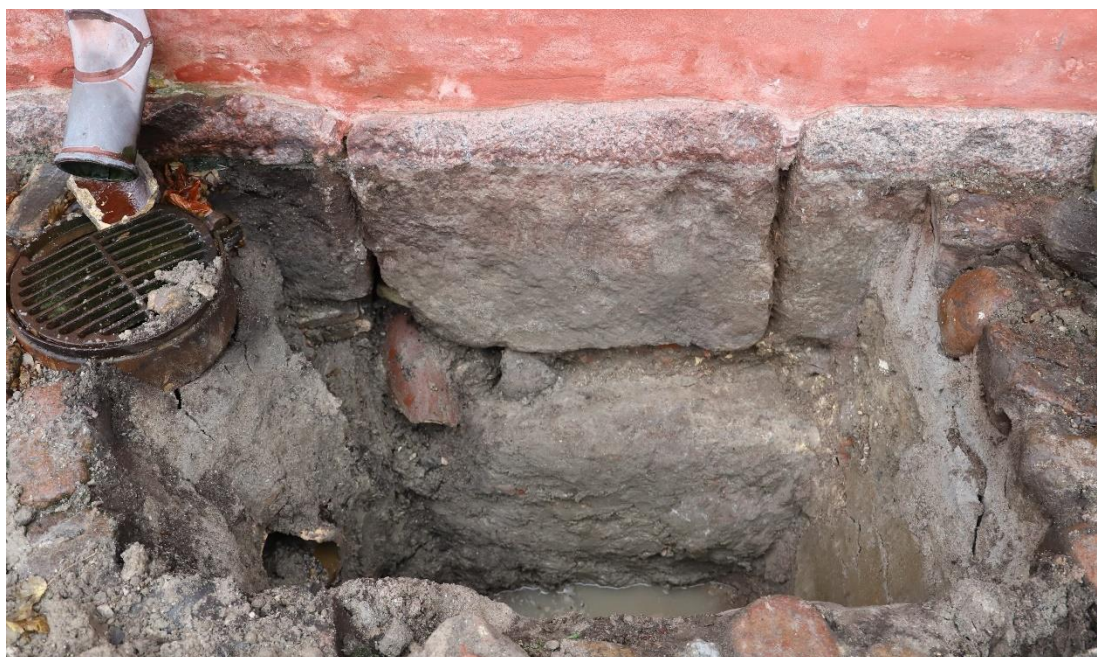
Figur 55 Prøvegravning 24E04A/ZT1050, set mod vest. KBM4068\_IMG\_0167. Københavns Museum

I prøvegravning 24E04A/ZT1050 var indtrykket af sokkelstenene det samme, og også her var der lavet gennembrydning til et spildevandsrør, hvor hullet omkring røret syntes at være lappet med jord og teglbrokker. En større understøbning af beton sås dog også, hvorved den formodede bund af fundamentet var 122 cm under sokkelstenens øvre kant (i kote ca. 1,89 DVR90).

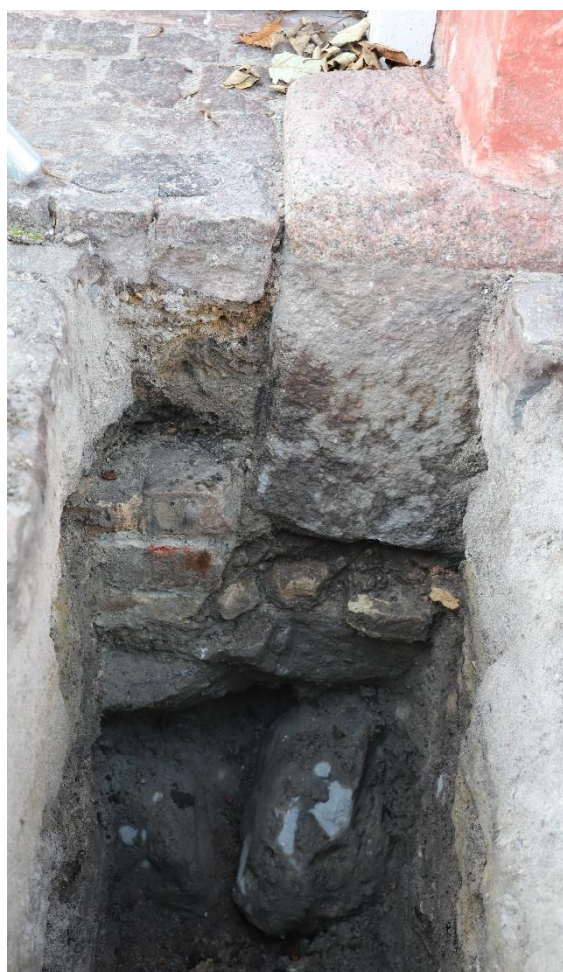
Figur 56 Prøvegravningsfeltet 24E04/ZT1005 ved portåbningen på Nordre Magasins østside. Set mod vest. KBM4068\_IMG\_0019. Københavns Museum

Prøvehullet nord herfor, 24E04/ZT1005, var kun ca. 40 cm bredt ind mod fundamentet og var placeret lige ved en portåbning. Fundamentet bestod øverst af en granitsokkel på ca. 48 cm's højde, hvis overkant var i kote 1,86 DVR90. Herunder var der et hulrum med lerbord og brokker, og ved siden af – svarende til under åbningen i porten – kunne ses tre skifter af blandede teglsten. Herunder løb en smal, tilhugget kampesten på tværs i hele feltets bredde, og under denne sås yderligere et niveau af kampesten. Den formodede bund af fundamentet var 118 cm under sokkelstenes overkant.

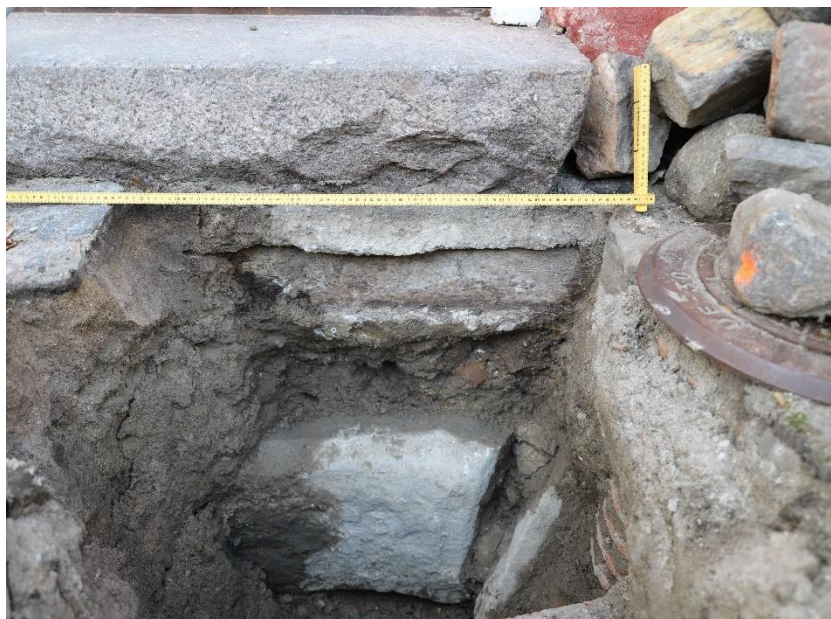
Figur 57 Prøvegravning 24E03/ZT1006 ved en døråbning på Nordre Magasins østside. Set mod vest. KBM4068\_IMG\_0034. Københavns Museum

Endnu et smalt prøvegravningsfelt blev gravet nord for ovennævnte, nemlig 24E03/ZT1006, og denne gang var det placeret under en trappesten til en af dørene ind til bygningen. Her sås en betonunderstøbning under trappestenen og herunder sås mørk, brungrå opfyldsjord med enkelte teglstumper i.

Ved indstik kunne der ikke mærkes fundament vest for dette parti af jord, men under det fremkom en tilhugget granitsten, hvis flade østside var ca. 10 cm længere mod øst end trappestenen over den. Til højre for denne lå fragmenter af sten, som formentlig er blevet afspaltet eller omrodet i forbindelse med anlæggelsen af den vejbrønd, der stod NØ for trappestenen.

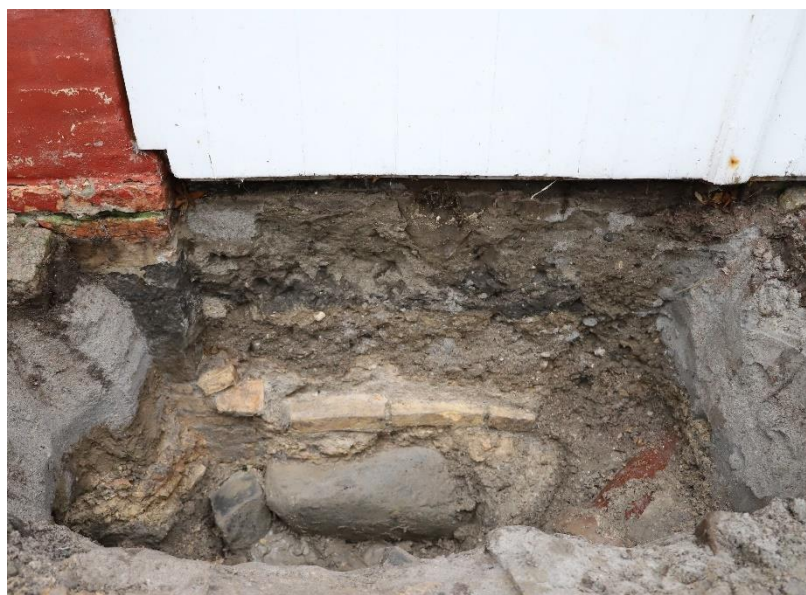
Figur 58 Prøvegravning 24N02/ZT1048. Set mod syd. KBM4068\_IMG\_0171. Københavns Museum

Ved den nordvendte gavl af Nordre Magasin blev der foretaget en enkelt prøvegravning, 24N02/ZT1048, delvist under den port, der er placeret her. På dette sted var bygningens fundament sammensat af mange forskellige elementer, og der syntes at være adskillige ændringer eller ombygninger at spore. Under selve porten var der øverst et sættelag af sand og grus til den eksisterende belægning. Herunder kom et mørkere brungråt lag af sandet grus med småsten, og herunder et lag af lyst, gulbrunt grus. Under dette var et enkelt skifte af gule tegl, der dog syntes være det sidste bevarede af flere, tidligere skifter, idet der til venstre for portåbningen sås flere teglskifter i dette niveau. Under teglene var der en stor kampesten og til venstre herfor en mindre, som sad løst. Omkring kampestenene var der pakket med gruset ler

med fragmenter af tegl. En forstyrrelse i form af en kloakledning løb på skrå fra prøvegravningens sydvestside mod den nordøstlige. Der sås ikke en egentlig sokkelsten på bygningens nordvendte facade, men lige over belægningens niveau var der et mindre fremspring på facadens murværk, og herunder var indsat en granitkvadersten af samme karakter, som ses på stokkene.

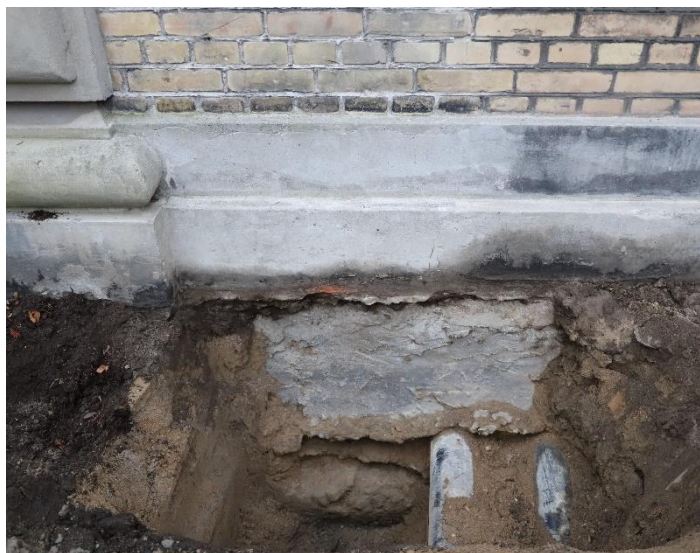
*Figur 59 Prøvegravning 05N59/ZT1100. Set mod syd. IMG\_KBM4068\_0387. Københavns Museum*

Prøvegravning 05N59/ZT1100 blev foretaget på nordsiden af Hovedvagtsbygningen.

Prøvegravningens placering var nogenlunde sammenfaldende med placeringen af de fjernvarmerør, der forsynede bygningen med varme. Over disse var fundamentet støbt i beton. Ved siden af fjernvarmerørene var fundamentet udført i grov beton med en del småsten. Betonens nordfacade var ca. 10 cm inde under den overliggende sokkels nordlige kant. Underkanten af fundamentet nåedes ca. 115 cm under det nederste fremspring på den støbte sokkel. Herunder var der ved indstik kun blød jord.

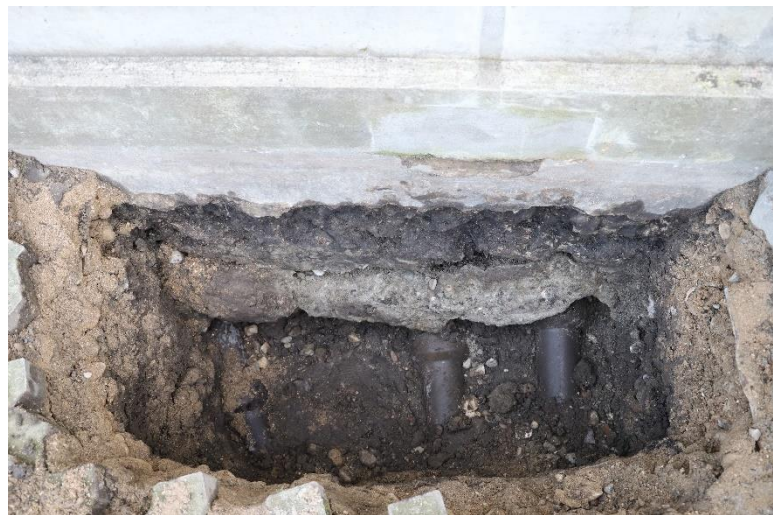
*Figur 60 Prøvegravning 05N60/ZT1096 ved Ny Arrests NØ-del. Set mod SSØ. IMG\_KBM4068\_0367. Københavns Museum*

Øst herfor – på den del af Ny Arrest, der må være udvidelsen fra 1880'erne, blev prøvegravning 05N60/ZT1096 udført. På dette sted var placeringen af prøvegravningen sammenfaldende med

placeringen af tre keramiske kloakrør, der løb ud under fundamentet. Fundamentet bestod overalt af grov beton med mange småsten i. Muligvis var det lavet af to omgange, idet der var en sprække tværs igennem fundamentet, hvorunder betonen fremstod lysere og mere porøs end ovenfor. Bunden af fundamentet fremkom ca. 100 cm under fremspringet på den støbte sokkel – svarende til kote 0,36 DVR90. I bunden af prøvegravningsfeltet var der mørk, organisk jord.
