KØBENHAVNS MUSEUM 2023

# Kastellet, kloak

**KBM4068**

I forbindelse med storstilet skybrudssikring og følgende omlægning af kloakering til regn- og spildevand, fjernvarme og øvrige forsyningsrør samt nyetablering af brolægninger i hele Kassellets indre blev anlægsarbejderne fulgt af arkæologer fra Københavns Museum fra oktober 2019 til januar 2022. Samlet set blev der gravet tracéer på ca. 7500 m<sup>2</sup> og dertil blev der afgravet flader forud for nyetablering af brolægning på 6200 m<sup>2</sup>.

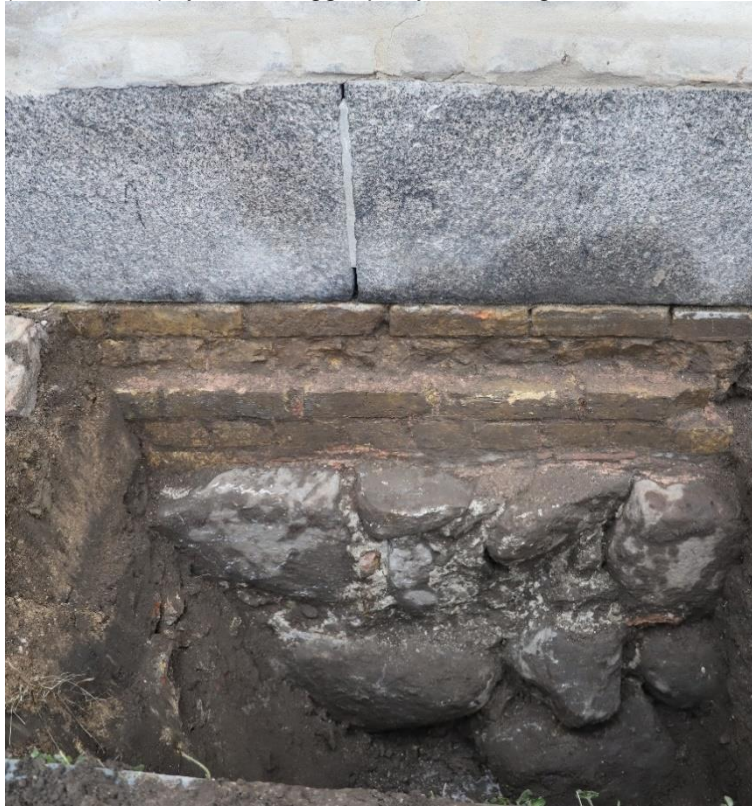
*Figur 61 Prøvegravning 11S30/ZT1066, set mod nord.  
KBM4068\_IMG\_0224. Københavns Museum*

Der blev foretaget en enkelt prøvegravning på sydsiden af bygningen, ca. midt for (prøvegravning 11S30/ZT1066). Bygningen er ifølge Fogh og Følners rapport opført i 1842 på samme sted, hvor der allerede stod et tidligere materialhus fra 1700-tallet.

Fundamentet under bygningen bestod øverst af en sokkelsten i granit, som var 37 cm høj. Overkanten af denne var i kote 2,39 DVR90. Herunder var der opmuring i gule tegl i fire skifter. Teglstenene i det andet skifte (målt ovenfra) syntes afhugget på sydsiden, og mellem det andet og tredje skifte var der en mindre afsats, hvorefter de to skifter herunder var længere mod syd. Mørtelen omkring de to nederste af disse skifter fremstod rødlig. Under teglstenene var en kampestensopmuring i minimum tre skifter, svarende til ca. 1,7 meters dybde, målt fra overkanten af sokkelstenene. I det prøvegravningsfeltet trak en del vand, blev den underste kant af kampestenene i feltets østside ikke dokumenteret med sikkerhed. Omkring kampestenene – som varierede en hel del i størrelse og orientering – var der primært lys, gråhvid mørtel med mindre sten i, men der sås også partier af rødlig mørtel. Hele fundamentet syntes at skråne udad mod bunden.

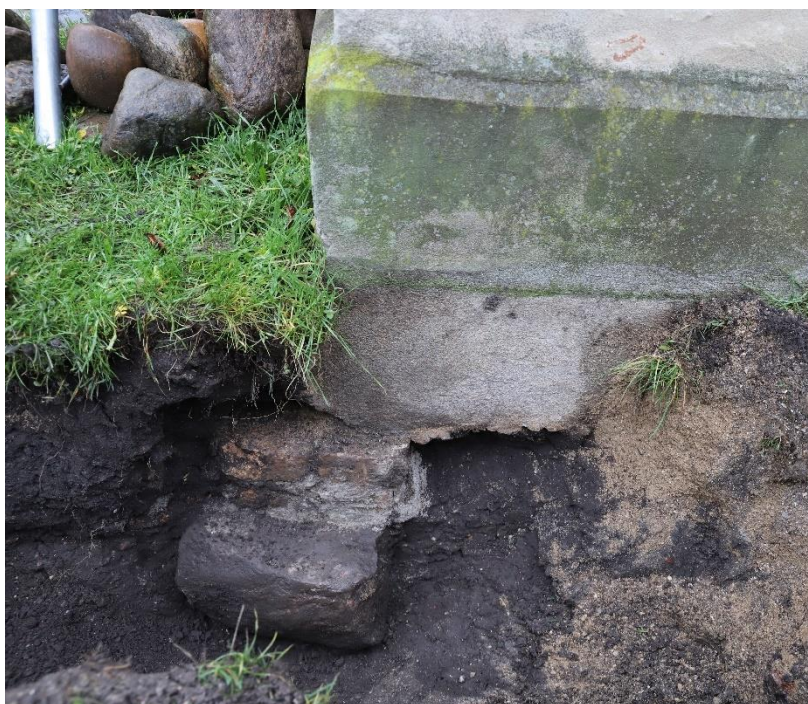
Figur 62 Tidligere fundament under Sprøjtehusets NØ-hjørne. Set mod syd. IMG\_KBM4068\_0246. Københavns Museum

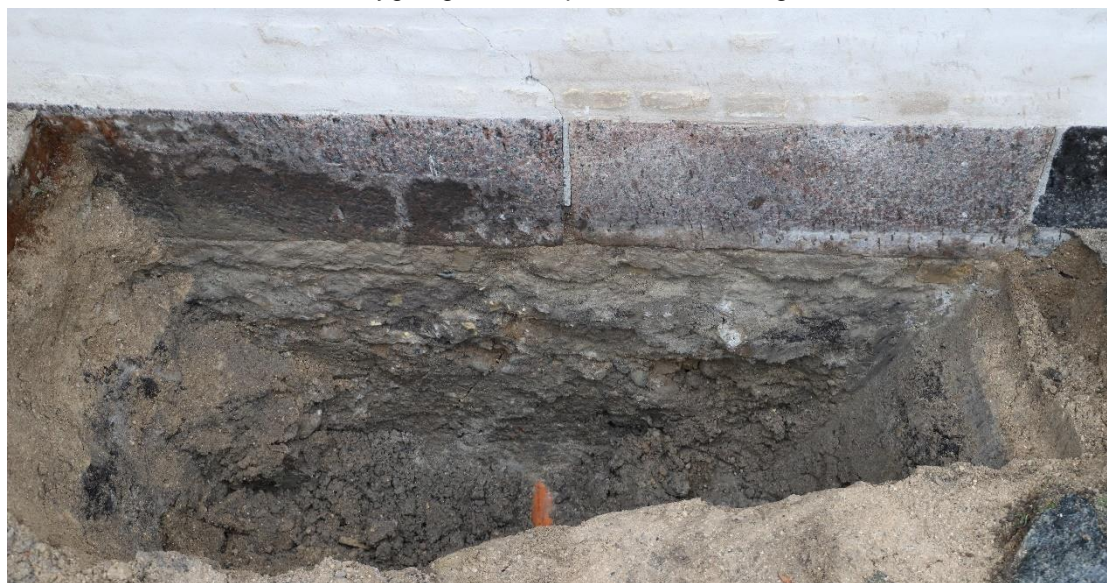
Figur 63 Prøvegravning 26E62/ZT1039, set mod NV. KBM4068\_IMG\_0136. Københavns Museum

På sydøstsiden af bygningen blev der anlagt et prøvehul (26E62/ZT1039). Prøvegravningen viste, at bygningens granit-sokkelsten, hvis overkant var i kote 1,94 DVR90, på dette sted var placeret oven på et 108 cm dybt fundament af murermesterbeton. Fra underkanten af dette stak et moderne pvc-kloakrør ud, hvilket kan betyde, at fundamentet er ændret for relativt nylig. Toiletbygningen er ifølge Fogh og Følner's rapport opført i 1935 – muligvis som ombygning af en allerede eksisterende toiletbygning, der ses på kort fra 1894 og 1913.
