Bygning 43, Norgesporten

8.1.4 De fritliggende prøvegravningsfelter

Det ufuldendte slot

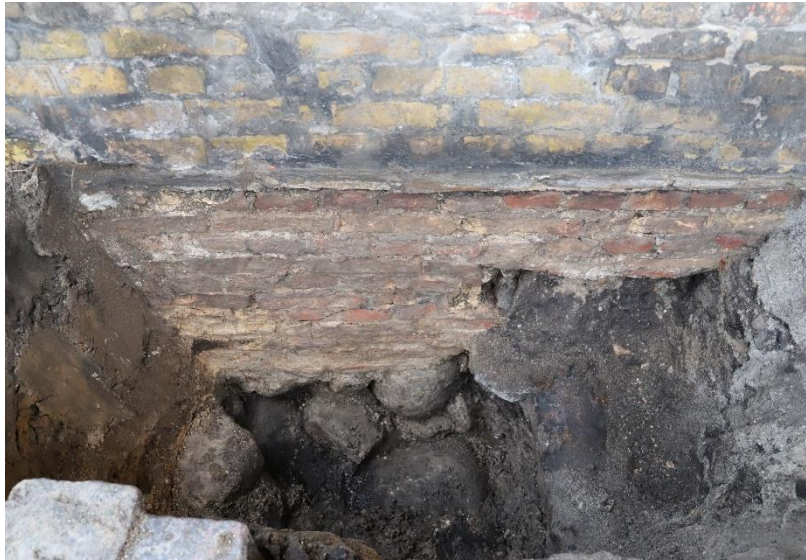
Figur 64 Prøvegravning 43S46/ZT1093, opmuring med tegl under Norgesportens østlige del. Herunder ses kampesten. IMG_KBM4068_0348. Københavns Museum

De nederste af fundamentets teglskifter var meget forvitrede og fremstod nærmest ildskørnede. Mørtelen varierede mellem lys hvidgrå, gruset mørtel og lysere, gullig-grå mørtel. Under teglene (i kote ca. 0,7 DVR90) var der en del kampesten, som var placeret uden bindemiddel. Idet stenene også fordelte sig ud i fladen, syntes de således ikke at være direkte del af selve fundamentet. Prøvehullet trak en del grundvand, og mellem stenene var der mørk, organisk, gruset opfyld, hvormed stenene formentlig er lagt som en slags planering af det fugtige område, før bygningen opførtes. Alternativt kan der have været en forstyrrelse af kampestenene, som ikke lod sig afklare ved prøvegravningen, men som har gjort, at de ligger løst og delvist omrodet.

Prøvegravning 43S46/ZT1093 gravedes ved vestdelen af den østlige pavillon. Ved denne bygning er der ikke indsat en sokkelsten, og fundamentet dokumenteredes derfor fra brøstensbygningens niveau (i kote ca. 1,38 DVR90) og nedefter. Fundamentet bestod af en opmuring af røde og gule tegl i 11 skifters dybde. I prøvegravningsfeltets østside var der en gennembrydning af fundamentet med et kloakrør i jern. Omkring dette var der støbt med beton/cement.

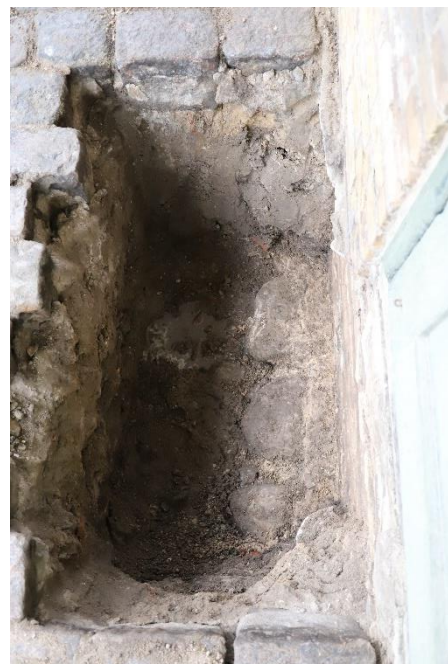
Det andet prøvehul (43S47/ZT1094) blev gravet øst herfor, delvist under døren ind til den østlige del af Norgesportens pavilloner. Også her sås en opmuring af 11 skifter i rød-gule tegl, der dog ikke fremstod så forvitrede som vest herfor. Under de to øverste skifter var resten af skifterne "trukket ind" under bygningen, og skifternes sydfacade befandt sig ca. 5-8 cm længere mod nord end facaden på muren ovenfor. Mørtelen mellem teglene var grågul og meget finkornet (lermørtel?). Under teglene var der også her kampesten, hvis overkant lå i ca. kote 0,7 DVR90. Disse syntes dog at være en mere integreret del af fundamentet, selvom de ragede ca. 30 cm længere ud mod syd end det øvrige fundament. Bunden af kampestenene kunne ikke defineres, og således er det uvist, om denne del af fundamentet består af blot et enkelt eller flere skifter af kampesten.

Figur 65 Prøvegravning 43S47/ZT1094 set ovenfra - nord er opad. De store kampesten under teglfundamentet ses i højre side. IMG_KBM4068_0374. Københavns Museum

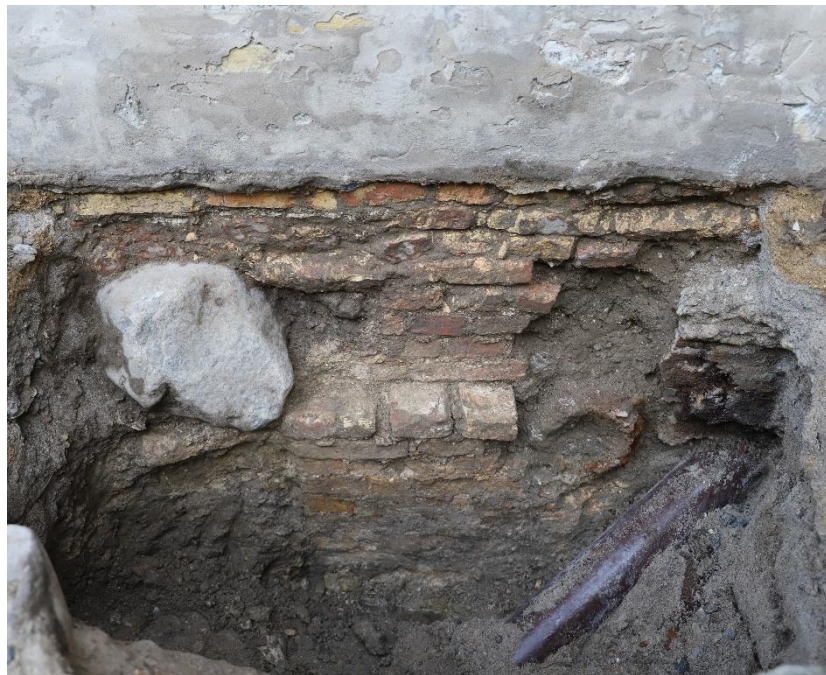
Ved prøvegravningen kunne det konstateres at der på dette sted – næsten lige under vinduet – var mange forstyrrelser af rørgennemføringer. Der var ingen sokkelsten på denne bygning, men overgangen mellem den pudsede mur og fundamentet herunder registreredes med koter på belægningen i ca. kote 1,5 DVR90. Den øverste del af fundamentet bestod af otte skifter af flammede, rød-gule tegl. I prøvehullets nordside sad tillige en kampesten indfattet i fundamentet, der dog

muligvis er placeret for at fylde en gennembrydning af murværket. Under denne var der kompakt lerjord, der ikke forsøgte fjernet. Under de øverste otte skifter var der et mindre fremspring, hvorunder teglopbygningen, bestående af yderligere otte skifter var forskudt ca. 12 cm længere mod vest, og fundamentet således fremstod bredere. Teglene var temmelig forvitrede, og der syntes også at være halve eller fragmenterede tegl. Den formodede bund af fundamentet var i kote 0,55 DVR90.

Figur 66 Prøvegravning 45N61/ZT1098 i Kongeporten. De mange forstyrrelser giver næppe et retvisende billede af fundamentets opbygning. Set mod ØNØ. IMG_KBM4068_0363. Københavns Museum

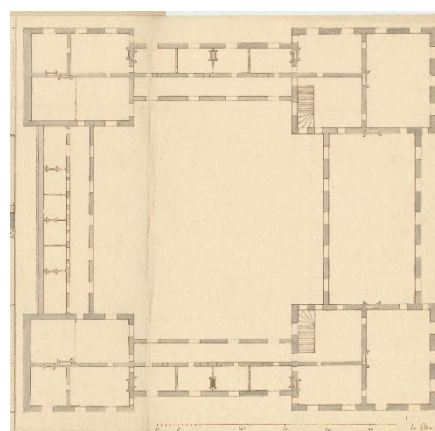
Figur 68 Udsnit af tegning fra Samlingen af Arkitekturtegninger, der viser grundplanen til det planlagte slot i Kastellet. Nord er opad.

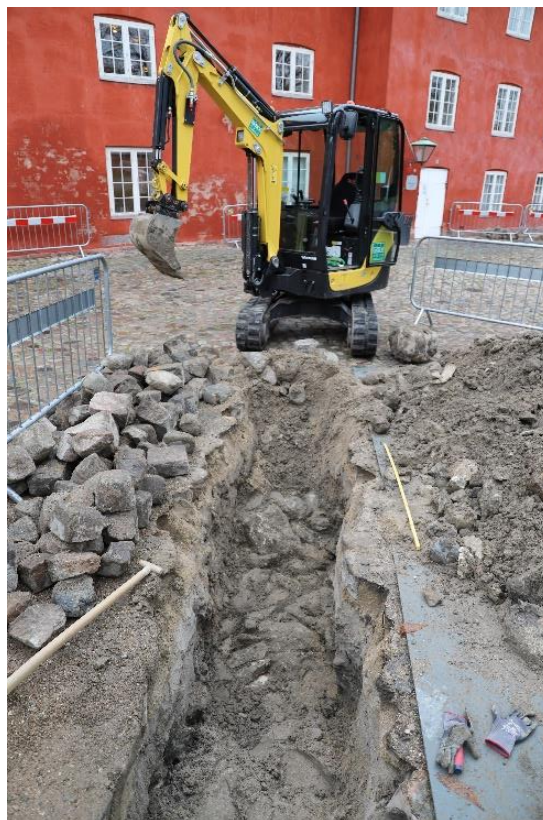
Ca. 60 cm under sættesandet til den eksisterende brolægningsoverkant (som var i kote ca. 2,10 DVR90) fremkom en mængde sten i varierende størrelser fra ca. 10 x 10 cm til 20 x 30 cm. Der var primært tale om sandsten, men der indgik også flint og granit. Stenene lå ikke i noget tydeligt system, og der var intet bindemiddel til at holde dem på plads. Der kunne ikke ses nogen afgrænsning af fundamentet inden for prøvegravningsfeltet, hvilket muligvis skyldtes, at det strakte sig diagonalt hen over et hjørne i byggeriet. I det prøvegravningen kun havde til formål at lokalisere og karakterisere fundamentet i fladen, kunne dybden ved denne lejlighed ikke konstateres. Længst mod SV, hvor prøvegravningen strakte sig en smule ind i den brolagte passage mellem rampen og rækken af kastanjetræer, var der under sættesandet til den eksisterende brolægning flere sandlag, som fremstod relativt moderne. Jorden var her så løs, at det ikke forsøgte at afrense profilerne. Det formodes, at anlæggelsen af en brolægning eller rørføring på et tidligere tidspunkt må have fjernet en del af de løstliggende sten.

Figur 69 Prøvegravning 00X66/00X67/ZT1012, set mod NØ. KBM4068_IMG_0047. Københavns Museum

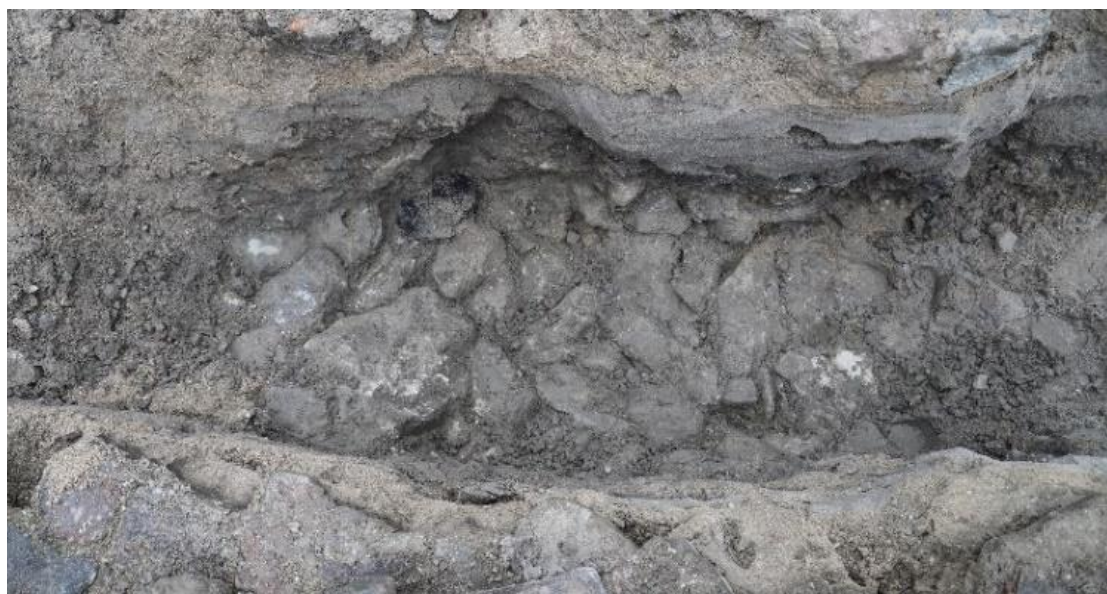
Figur 70 Den midterste del af prøvegravningsfeltet 00X66/00X67/ZT1012. Set ovenfra, SØ er opad. KBM4068_IMG_0051. Københavns Museum

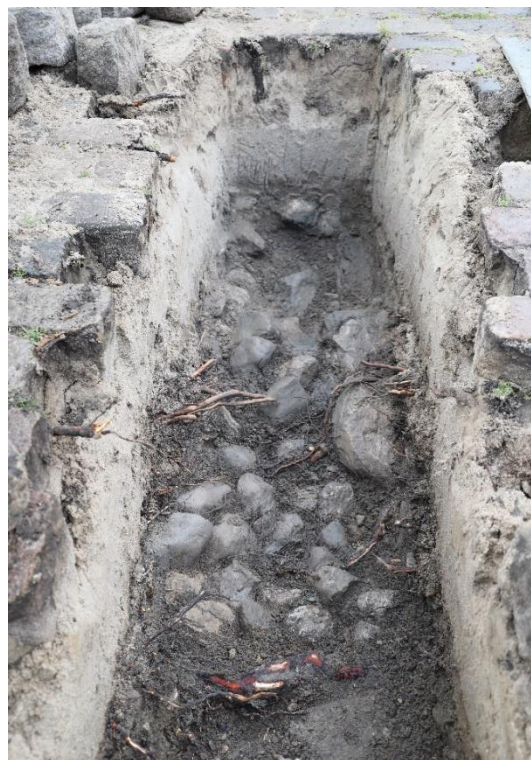
Prøvegravning 00X72/ZT1031 udførtes ca. 22 meter længere mod øst og havde til formål at afdække de østligste fundamenter til slottets nord-østligste hjørnefløj. Feltet var Ø-V-orienteret og burde løbe tværs over den N-S-orienterede mur. Lige under det 25-30 cm tykke lag af sættesand til den eksisterende brolægning fremkom først enkelte løstliggende sten og herunder et fundament, der lignede det ovenfor beskrevne meget. Fundamentet fremstod som en tæt pakning af sten, der var omkranset af mørkt gråt, leret sand. Fundamentet syntes afgrænset mod øst, mens den vestlige afgrænsning var mere diffus og muligvis skulle findes uden for prøvegravningsfeltet. Den øverste del af fundamentet var forstyrret af rødder fra de træer, der omkranser Kirkepladsen, og det var ikke muligt at påvise en nedgravning til en fundamentsgrøft.

Idet der ikke blev gravet gennem fundamentet ved denne lejlighed, blev karakteren og dybden af fundamentet ikke yderligere afklaret.

Figur 71 Prøvegravningsfelt 00X72/ZT1031, set mod vest. KBM4068_IMG_0120. Københavns Museum

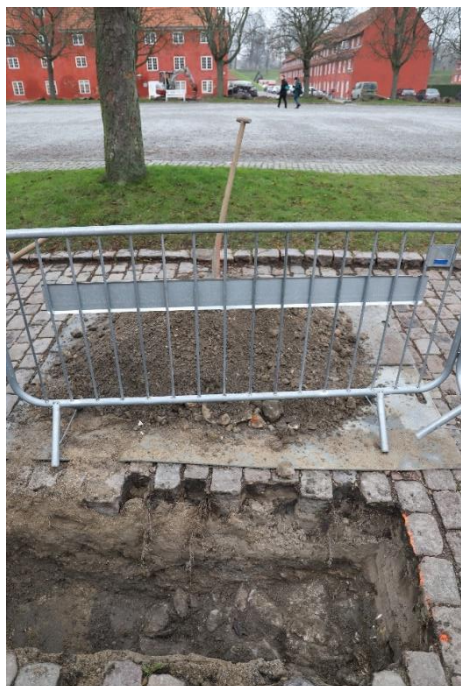
Figur 72 Prøvegravningsfeltet 00X73/ZT1059, set mod Nord. KBM4068_IMG_0202.

Feltet 00X73/ZT1059 var det østligst placerede og skulle afdække det nord-syd-orienterede fundament, der udgjorde den østvendte gavl i tårnet. Feltet var Ø-V-orienteret og ca. 180 x 50 cm i fladen. I feltets øst del sås dele af et fundament meget lig det i prøvegravningsfelterne 00X66 og 00X67 afdækkede: En masse sandsten, der ikke lå i nogen synlig orden og uden andet bindemiddel end leret sand. Fundamentet var mindst 115 cm bredt (Ø-V), men fortsatte uden for feltet mod øst. De højest placerede sten var kun 42 cm under den nuværende terrænflade, som på dette sted var i kote ca. 1,85 DVR90. En egentlig nedgravning/fundamentsgrøft kunne ikke erkendes i profilen – muligvis har fundamenterne været afdækket før, og dermed er jorden tæt omkring stenene forstyrret – men det formodes, at fundamentet er konstrueret som en gravet grønne, opfyldt med sten.

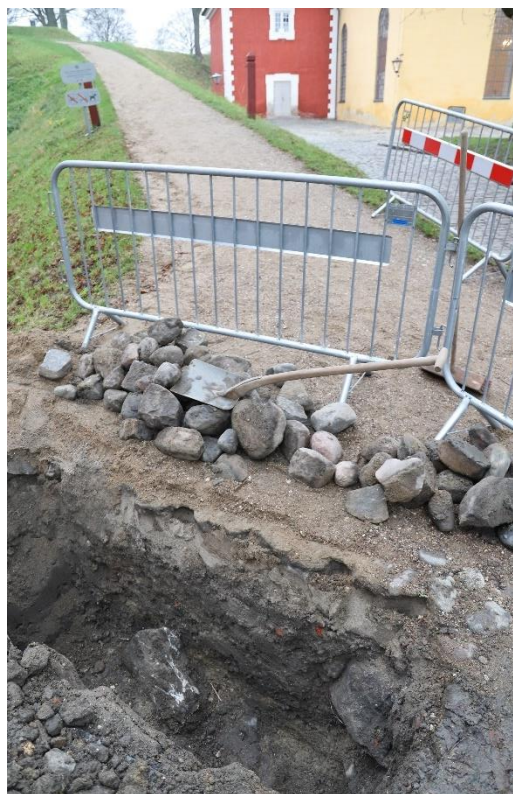
00X69 var det sydligste af de tre felter. Feltet var NØ-SV-orienteret og var placeret ved foden af den rampe/apparaille, som fører til eller fra Kongens Bastion mellem Søndre Magasin og Kirkens sydside. Prøvegravningsfeltet burde berøre fundamentet til det sydligste murforløb i slottets NØ-fløj. Efter gravning til ca. 90 cm under eksisterende belægnings overflade var der dog ingen spor af sammenhængende stenflader som i de hidtil gravede prøvehuller. Der var dog en del løstliggende sten i fylden, der muligvis kan stamme fra et nedbrudt parti af fundamentet, og i profilerne i hhv. norddelen og syddelen af hullet, var to større sten, der også kan stamme fra et forstyrret fundament. Overalt fremstod jorden temmelig løs og syntes at have været gennemgravet for relativt nylig. I det der umiddelbart NØ for prøvegravningsfeltet var et kloakdæksel, skal forklaringen på det forstyrrede eller manglende fundament nok findes i etableringen af afløb på arealet.

Figur 73 Prøvegravningsfeltet 00X69/ZT1058, set lidt ovenfra mod VNV. KBM4068_IMG_0197. Københavns Museum

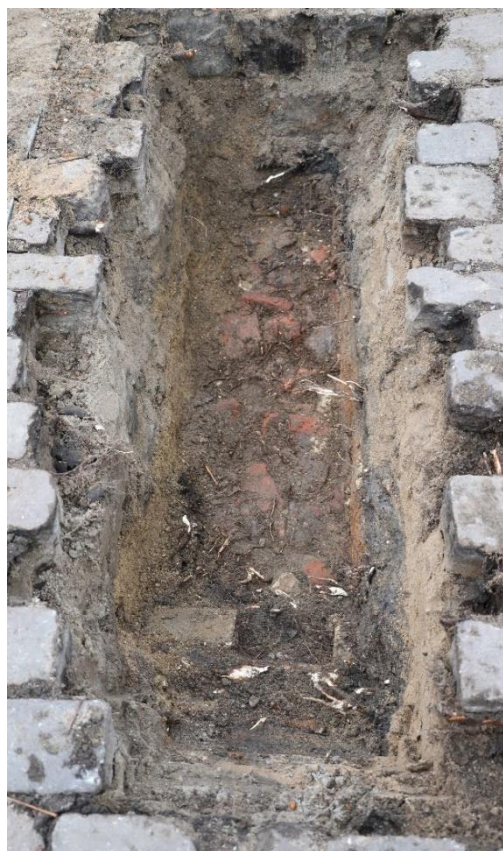
Figur 74 Prøvegravning 00X68/ZT1061. Set lidt ovenfra, V er opad. KBM4068_IMG_0208. Københavns Museum

00X68/ZT1061 var det vestligst placerede prøvegravningsfelt, der lå få meter NNV for 00X69 og burde ligge delvist oven i fundamentet til den vestligste væg i slottets NØ-fløj. Hullet var Ø-V-orienteret, 180 x 60 cm og gravedes til 70 cm under nuværende belægning, hvis topkote var i 1,99 DVR90. Ca. 52 cm under fladen fremkom et ikke-sammenhængende lag af brokker af røde teglsten (5 x 10,5 x ? cm) samt enkelte natursten. Det kunne ikke fastslås, om der er tale om et fundament, tilsvarende det, der er set i de øvrige prøvegravninger omkring det ufuldendte slot.

Feltets sydside var domineret af stabilgrus, der må stamme fra en moderne nedgravning syd herfor. I grøftens østende var der en N-S-orienteret række af gule, moderne tegl, der lå vandret i forlængelse af hinanden, ca. 60 cm under belægningen. Disse formodedes at dække over et gammelt kabel. Der var meget rod-aktivitet fra kastanjetræerne på Kirkepladsen. I nord-profilen var der et ca. 22 cm tykt lag af lyst rødbrunt, sandet ler, der formodentlig er farvet af røddernes tilstedeværelse. Herover var der et ca. 8 cm tykt lag af muldblandet ler med enkelte knuste, gule tegl.

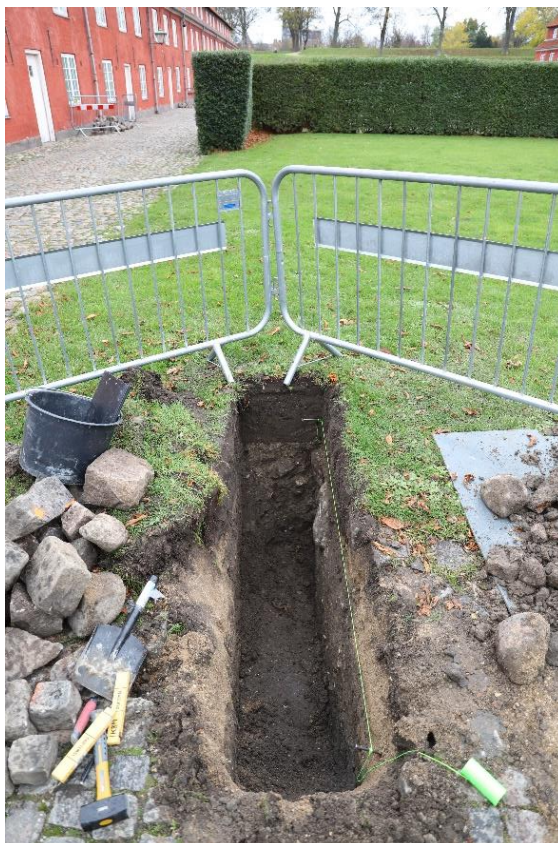
De eneste levn, der kunne konstateres i prøvegravningen, var tre mindre kampesten omgivet af mørtel i feltets nordøstlige del. Kampestenene lå kun i et enkelt lag, og overkanten var i ca. kote 1,35 DVR90. Stenene ophørte ret pludseligt mod syd, men formodes dog at være del af et fundament. Syd herfor sås et kraftigt lag af heterogent, sandet ler (SD1022), og i den sydlige kant af prøvehullet fremkom et lag af mørkt brungråt, sandet ler, der indeholdt en del organisk materiale (SD1020).

Midt gennem feltet, i bunden af dette, løb en vandledning af jern, der formodes at have forstyrret bygningens fundament og jordlagene omkring dette.

Figur 76 Prøvegravning 00X78/ZT1014, set mod nord. KBM4068_IMG_0065.

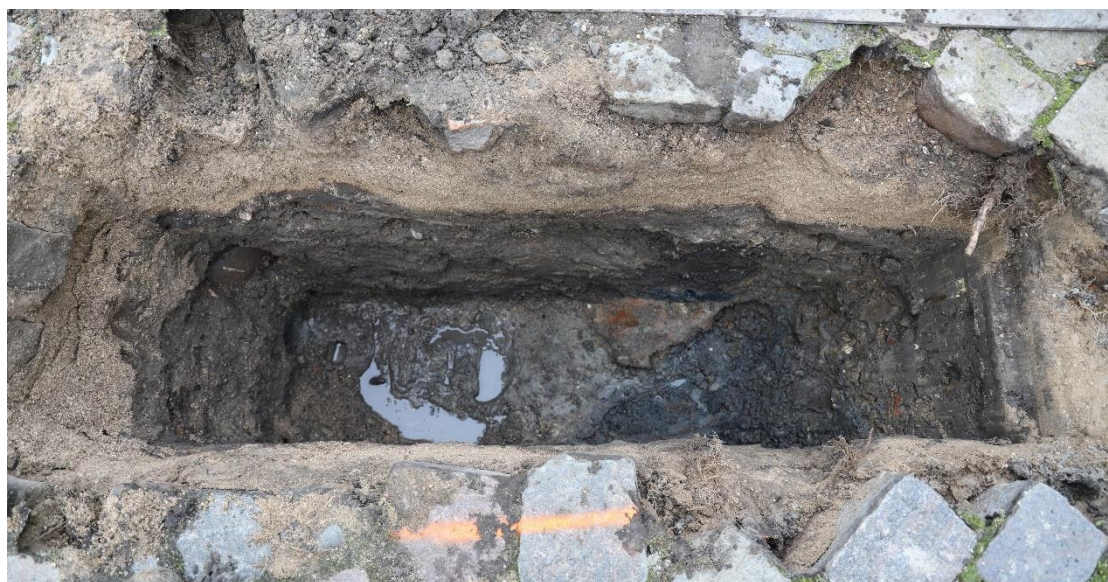
I NØ-enden blev der gravet ned til 1,12 m under belægningens overflade – i dette niveau steg der en del vand op i hullet. I nordenden af hullet fremkom et N-S-orienteret, keramisk kloakrør, men der kunne ikke erkendes en nedgravning til dette i den ret heterogene opfylds jord, som var i det meste af hullet. SV herfor var der – ca.90 cm under nuværende brostensbelægningens overflade – enkelte rester af, hvad der kunne være et N-S-orienteret fundament, der tilsyneladende har været delvist udført i røde tegl på en bund af kompakt ler. Fundamentet var dog så nedbrudt at teglstenenes dimensioner ikke kunne erkendes. Det skulle siden vise sig at der næppe var tale om et egentligt fundament – se under tracégravninger nedenfor.

Figur 78 Prøvegravningsfelt 00X76/ZT1018, set ovenfra, SØ er opad. KBM4068_IMG_0072.

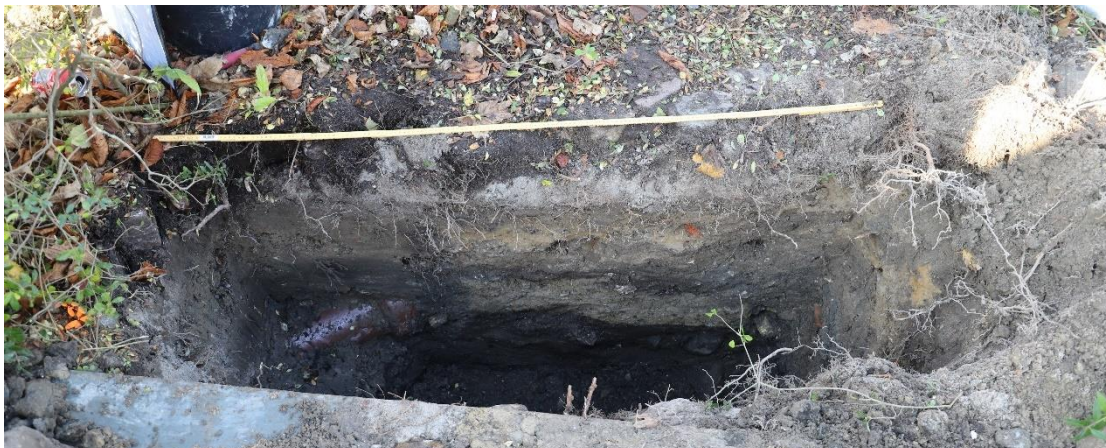
Det nordligste af de to prøvegravningsfelter, 00X74/ZT1026, var NØ-SV-orienteret og blev gravet til den dybde af 112 cm under nuværende brolægningens overflade, som lå i kote 1,50 DVR90. Der afslørede ingen sammenhængende fundamentsrester, men en del brokker af røde tegl og mørtel. Der sås tillige en nedgravning til et N-S-orienteret kloakrør, som muligvis kan have forstyrret eventuelle fundamenter på stedet. Fyldjorden, som kloakrøret var gravet ned igennem, bestod øverst af partier af heterogent sand, der overløjrede et knap 20 cm tykt lag af lyst ler, der syntes at være lagt ud på arealet. Under dette var et kraftigt, ca. 35 cm tykt lag af mørk sandjord med et højt indhold af organisk materiale. Laget omfattede linser af gråt sand og indeholdt diverse keramikskår og dyreknogeter (ej indsamlet). Under dette lag, i kote ca. 0,40 DVR90, var jorden mod bunden af feltet af plastisk, sortgråt, organisk materiale, der mindede om gytje.

Figur 81 Prøvegravningsfeltet 00X74/ZT1026, set lidt ovenfra. NV er opad. KBM4068_IMG_0091. Københavns Museum

I forbindelse med tracégravningerne i denne del af Kastellet skulle det senere vise sig at det nordligste prøvehul, 00X74/ZT1026 var placeret en smule for langt mod vest i forhold til placeringen af de fundamenter, vi søgte at afdække. Ligeledes viste det sig, at de teglbyggede fundamenter, der blev set i prøvegravningsfeltet 00X75/ZT1075, hørte til en fase af byggeriet, der muligvis går forud for anlæggelsen af træbygningen, Loppeteatret. Se nedenfor i afsnit 8.2.8.

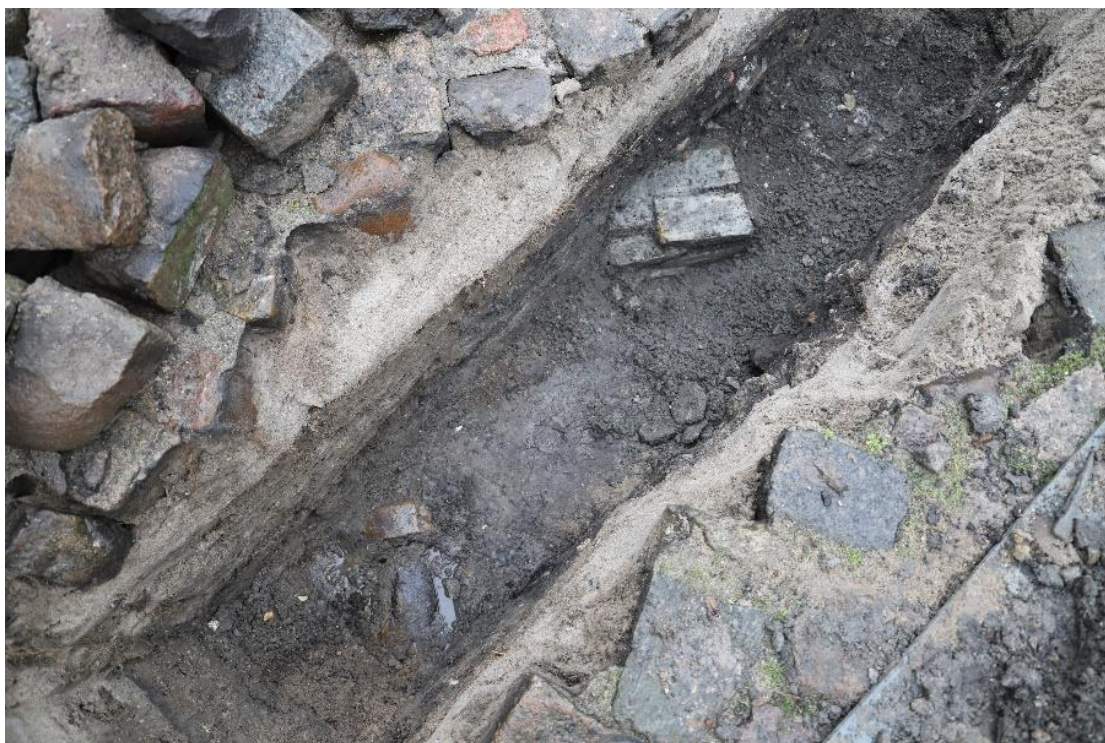
Prøvegravningsfeltet 00X75/ZT1075, som var placeret ca. 20 m syd for 00X74, var ligeledes NØ-SV-orienteret og burde således løbe diagonalt hen over Loppeteatrets vestlige facade. I feltets nordlige ende sås 68 cm under nuværende brostensbelægning (topkote 1,53 DVR90) resterne af et tilsyneladende N-S-orienteret fundament i flammende, rød-gule tegl. Teglstenene var ca. 22 x 10,5 x 5 cm, og der var mindst fire skifter bevaret. Fundamentet synes at have været i halvanden stens bredde. Omkring midt i feltets længderetning var fundamentet forstyrret eller afbrudt, men det kunne ikke afgøres, hvad der havde forårsaget denne forstyrrelse. Denne rest af fundament kan sandsynligvis tilskrives den til- eller ombygning af Loppeteatret, der blev lavet i 1870'erne.

Figur 82 Prøvegravningsfelt 00X75/ZT1075, set ovenfra, N er opad. Det N-S-orienterede fundament i gullige tegl ses i feltets N-ende. I den sydlige ende ses et N-S-orienteret kloakrør. KBM4068_IMG_0279.

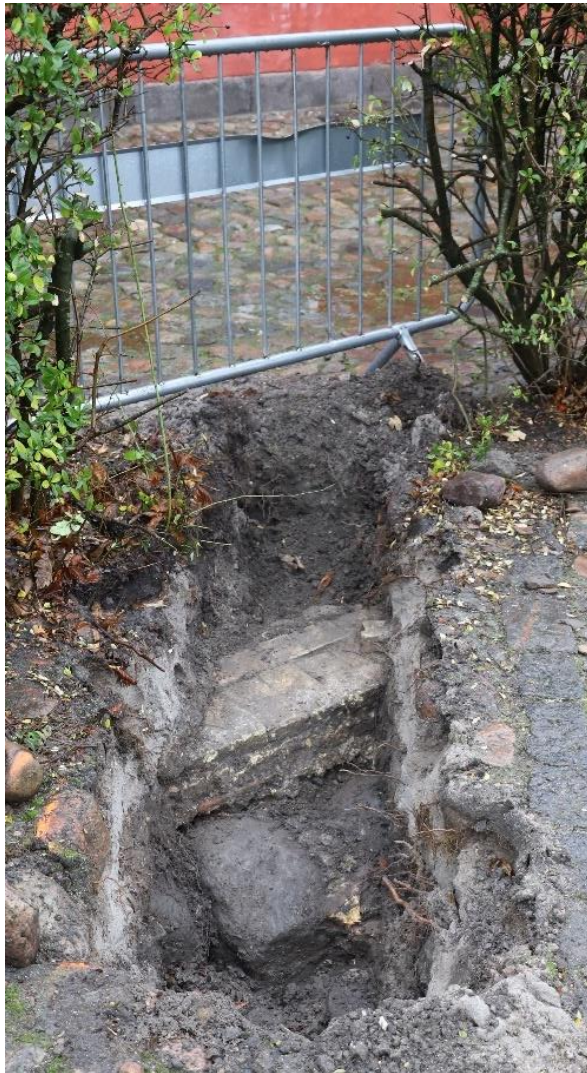
Figur 84 Prøvegravningsfelt 00X84/ZT1095, set mod SØ. N-S-orienteret fundament i tegl og kampesten. KBM4068_IMG_0378

Kun 38 cm under nuværende brostensbelægnings overflade var rester af et N-S-orienteret teglstensfundament i halvanden stens bredde – i alt 35 cm. Teglene var af dimensioner ca. 22,5 x 10,5 x 4,5 cm og gule/flammede. Der var bevaret to nogenlunde regulære skifter. Under teglstenene sås på vestsiden af muren en kampestensopbygning (kun et enkelt lag af kampesten kunne konstateres), og mellem denne og teglstenene var der et lag af knuste tegl. Tilsvarende kunne ikke konstateres på østsiden af teglstenene, idet det ville betyde, at prøvegravningsfeltet skulle udvides i denne retning.

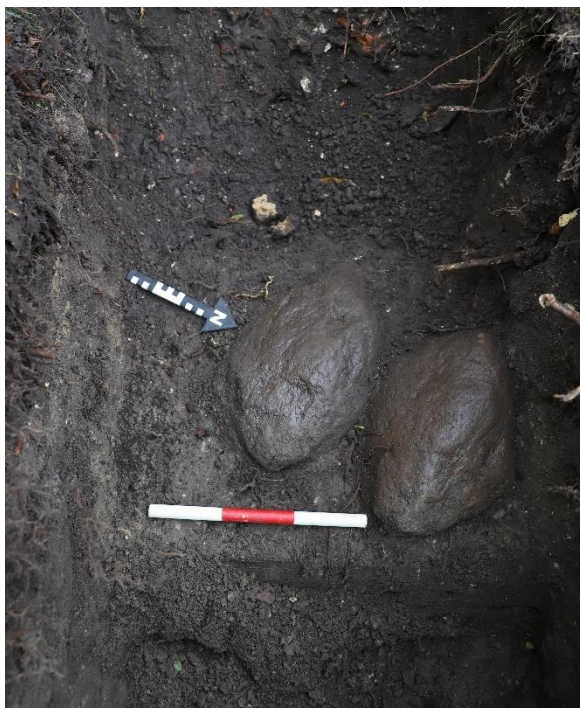
Det eneste, der fremkom i Prøvegravningsfeltet var to tætliggende kampesten (25-30 cm store), hvis overkant var 40-50 cm under nuværende græsplæne. Det forekommer rimeligt – ud fra placeringen af stenene – at tilskrive dem fundamentet til den mur, der omkransede den tidligere Materielgård fra 1700-tallet, men der fremkom ikke genstandsfund eller andet, der kan støtte denne datering.

Figur 86 Prøvegravningsfelt 00X86. Set ovenfra, SØ er opad. KBM4068_IMG_0233.

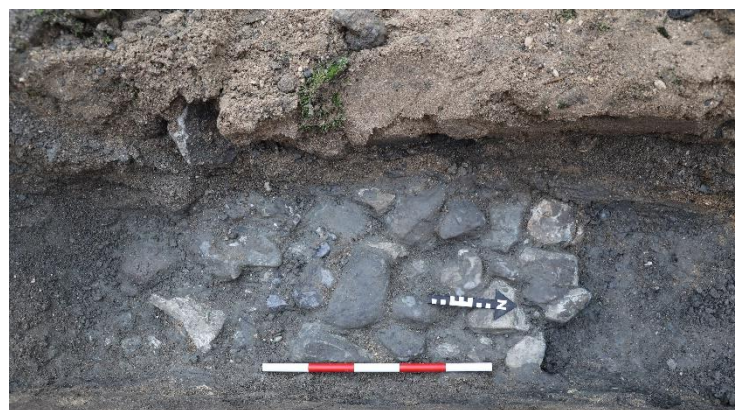
Figur 87 Prøvegravning 00X65 med sten hidrørende fra fundament til havemur. Set ovenfra, V er opad. KBM4068_IMG_0140

til den eksisterende brostensbelægning fremkom en stenansamling, der på baggrund af den noget uregelmæssige karakter affærdigedes som en brolægning, men i stedet tolkedes som del af fundamentet til netop havemuren. Udstrækningen og retningen på fundamentet kunne i kraft af feltets begrænsede størrelse ikke nærmere undersøges. På dette sted var ydermere en

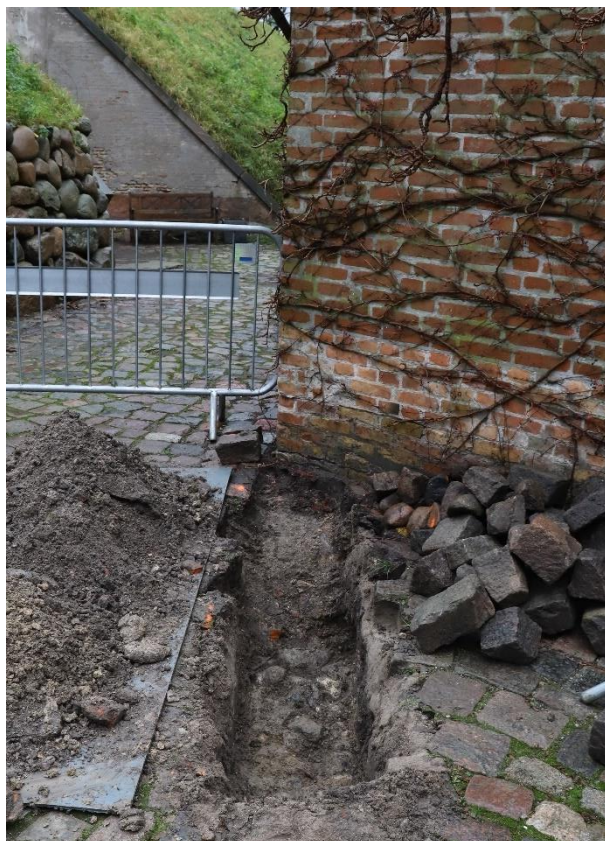
Tilsvarende bag Søndre Magasin, vest for den N-S-orienterede fløj, blev der anlagt en prøvegravning (00X70/ZT1069) for at afdække, om der også på dette sted kunne konstateres fundamenter til et tidligere forløb af havemuren omkring Søndre Magasins have. Feltet blev anlagt på langs af den formodede placering af den tidligere mur, i flugt med den eksisterende. Ved afgravning sås 45-50 cm under den eksisterende belægnings overkant en ansamling af sten, der var 10-15 cm på alle leder og kanter. Stenene sås i hele tracéets længde og bredde og kunne således ikke afgrænses nærmere. Stenene lå uden bindemiddel, men omgivet af kompakt, lyst grågult ler. Over stenene var der et mørkt brungråt lag af leret grus med en smule knust tegl og mørtel. Det kunne ikke afgøres om dette lag har relation til selve fundamentet.

Figur 88 Prøvegravning 00X70/ZT1069 med stenansamling i bunden. Set mod NNV. KBM4068_IMG_0237

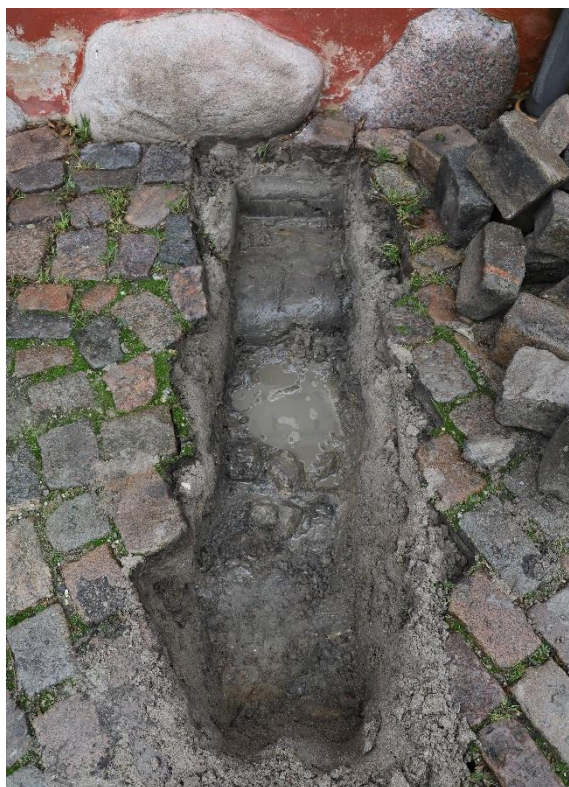
Figur 89 Prøvegravning 00X71/ZT1070. Set mod øst. KBM4068_IMG_0239

Feltet var Ø-V-orienteret og ca. 170 x 60 cm stort i fladen. I den østligste del, helt op mod facaden af den eksisterende bygning, fremkom en større kampesten, der sandsynligvis er del af selve fundamentet til den eksisterende bygning – men dette blev dog ikke ved denne lejlighed efterprøvet. Vest for denne sås ca. 40 cm under eksisterende brobelægnings overflade en uregelmæssig og noget usammenhængende stenansamling bestående af mindre kampesten. Det formodes at disse sten stammer fra samme fundament til det tidligere forløb af havemuren omkring Søndre Magasins have.

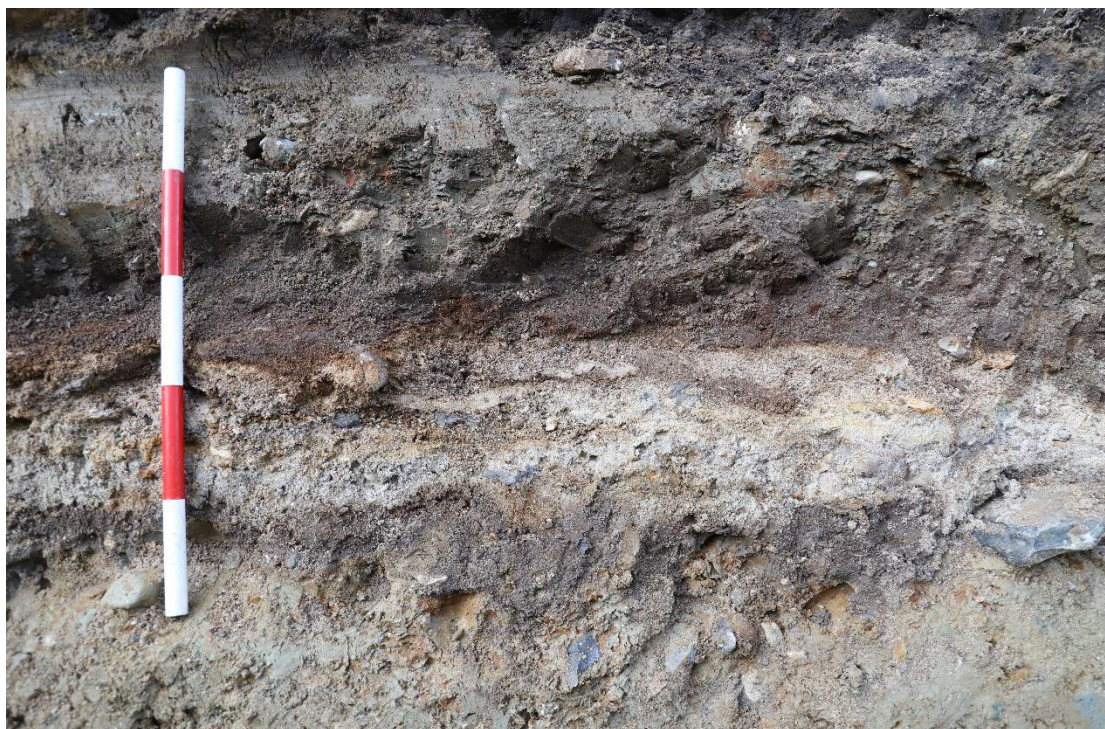
Figur 91 Lagfølge af naturligt afsatte lag og linser i ZT6084. Nederst ses grågult moræneler (SD5071), herover mørke og lyse linser af post-glacialt sand (SD6105) og derover SD5066, der tolkes som en vækstshorizont. Set mod V. KBM4068_IMG_1352. Københavns Museum

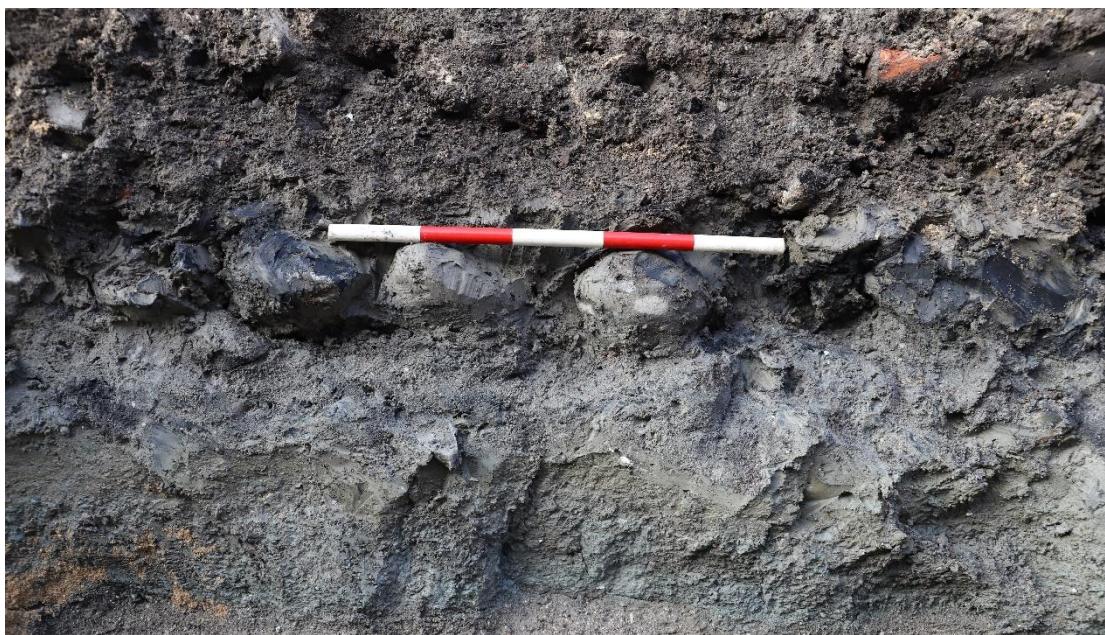
Figur 92 Lagfølge ud for Generalstoks vestside (ZT5015): Nederst grus og kompakt, gråblåt ler (SD5316 og SD5322). Herover sandlaget SD5328, der overlejres af et lag af gytje med enkelte sten, SD5335. Set mod vest. KBM4068_IMG_1205. Københavns Museum

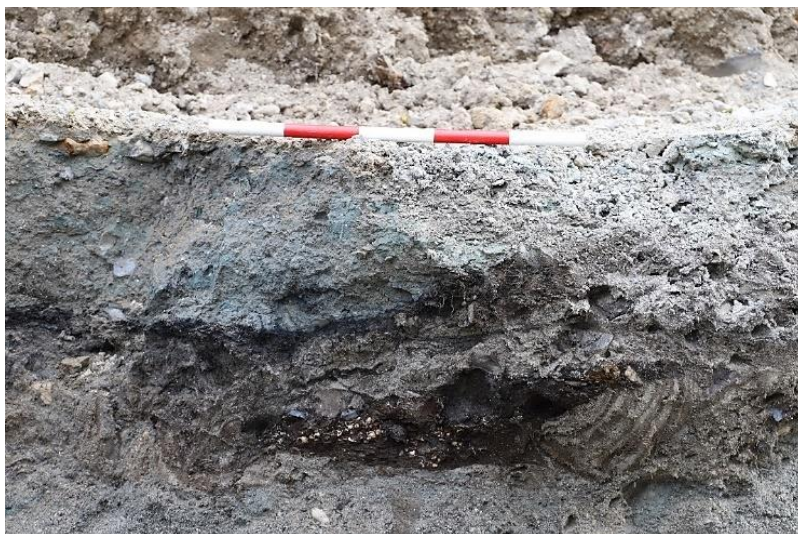
Figur 93 Den organiske linse, SD2220 samt vandomlejlrede lag af sand ses i profilen i nordsiden af ZT2063 på Kirkepladsen. KBM4068_IMG_0712. Københavns Museum

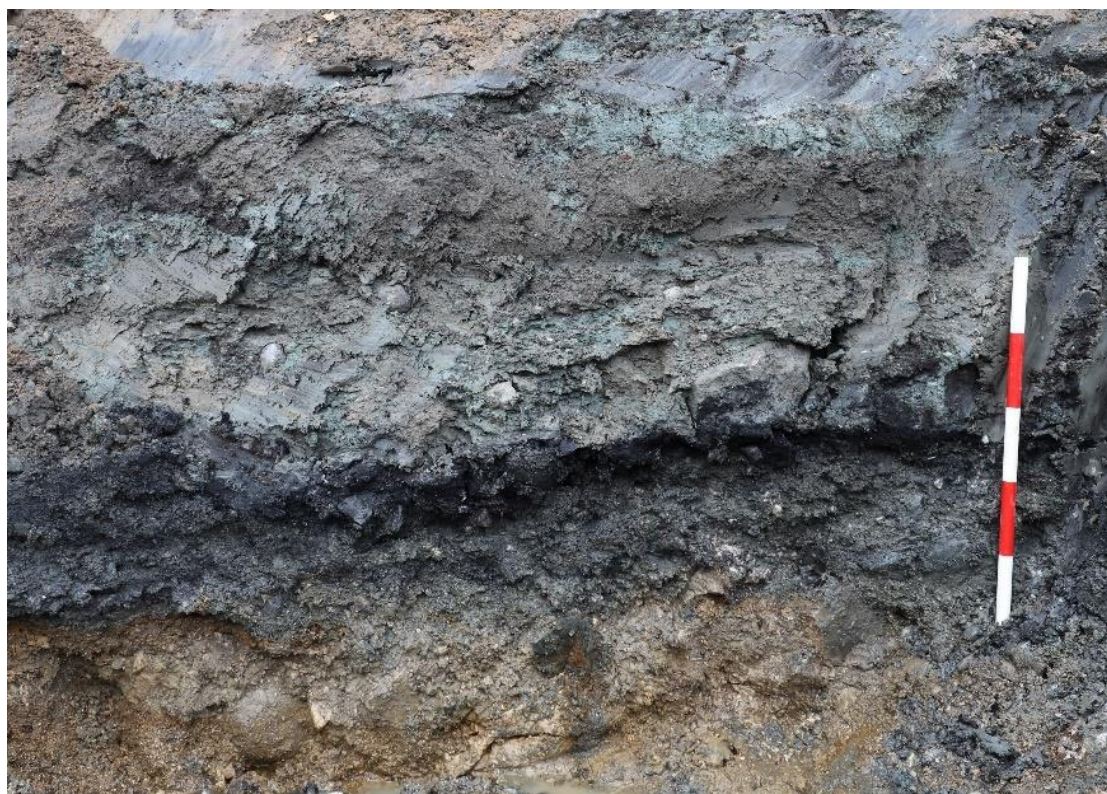
Figur 94 Lagfølge set i vestsiden af tracéet ZT9501 øst for Elefantstoks sydlige ende. Undergrunden fremstår her mørk gul og gruset. Set mod vest. KBM4068_IMG_1978. Københavns Museum

Øst for Elefantstoks sydlige ende, skiftede karakteren af undergrunden med få meters mellemrum. I den østlige side af det store kloaktracé ZT9501 var undergrunden (SD9874) som kompakt, lyst blågråt ler, der blev overlejret af en mørk horisont (SD9875, SG200039). Lerets overkant var i kote -0,03 DVR90. I tracéets modsatte side var undergrunden, SD9879, bestående af grus, der er mørkt gult og gråt og med en del større og mindre sten i. Overkanten af dette lag var i kote 0,06 DVR90. Over dette var et lag af mørkt gråt grus (marint?) (SD9880), hvis overkant lå i kote 0,20 DVR90. Det grusede undergrundsmateriale fortsatte ned langs sydenden af Elefantstok, hvor det dog steg betragteligt, idet overkanten af det her blev set i kote 0,33 – 0,67 DVR90.

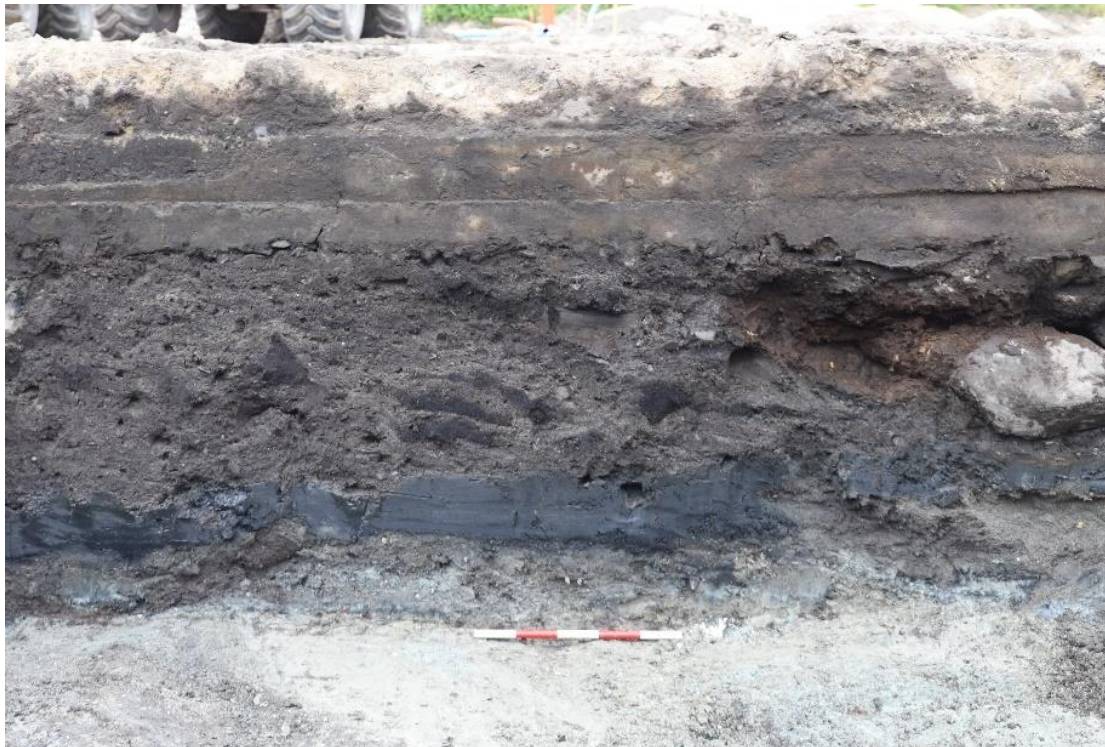
Figur 95 Lagfølge på den nordlige del af p-pladsen mellem Artilleristok og Elefantstok – under nordgavlen til Ny Stald. Set mod syd. KBM4068_IMG_2295. Københavns Museum

Kun 9 m syd herfor, nedenfor den nordlige gavl af fundamentet til Ny Stald (se afsnit 8.2.9, SG200332), kunne undergrunden også ses som blågråt, kompakt ler (SD12854), hvis overkant målt i kote -0,09 DVR90. Herover var et lag af gruset, blågråt sand (SD12855, SG200038). Herover var igen en bræmme af ler (SD12856), der dog må formodes at være naturligt dannet ferskvandsler, som også er konstateret andre steder i Kastellet (se nedenfor). At undergrunden her ligger lavt, svarer godt til, at der på pladsen flere steder kunne konstateres "blød bund", hvor de kraftige, organiske opfyldslag var temmelig fugtige.

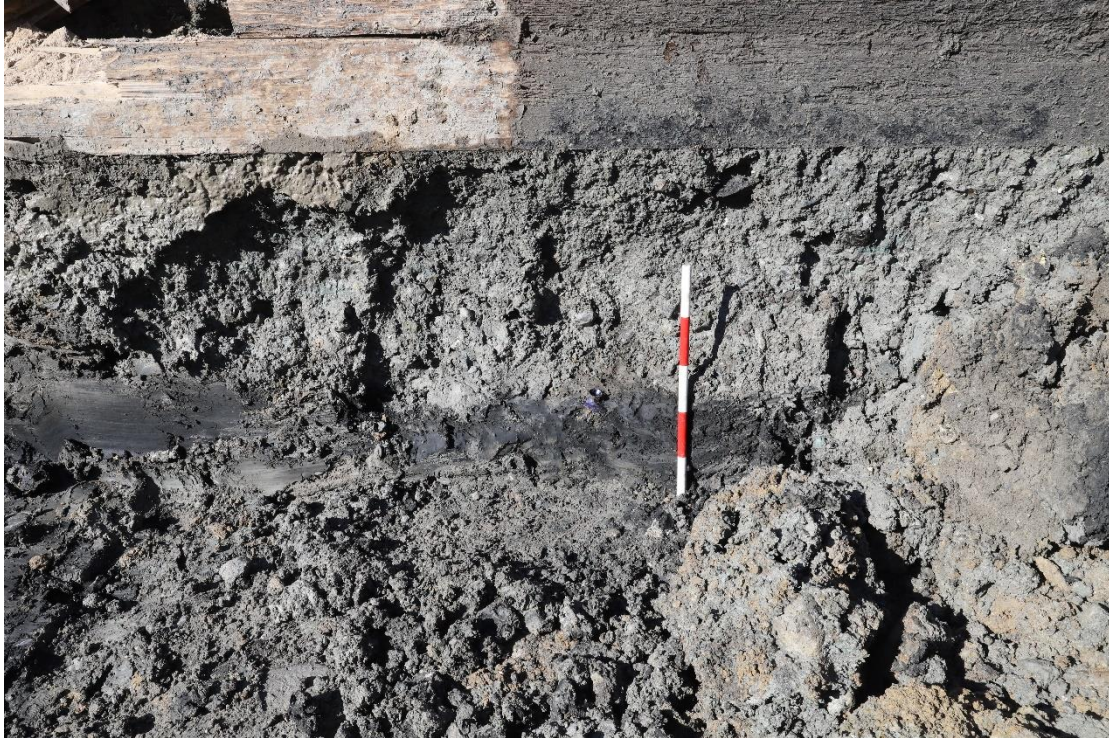
Figur 96 Horisont af fedtet, gråsort materiale, der tolkes som naturligt aflejret ler med manganudfældning. Herover ses pålagt ler og over dette den nederste del af vandrenden, SG200059. KBM4068_IMG_0539. Københavns Museum

På østsiden af kirken, i tracéet ZT1626, fremkom ca. 1,70 m under nuværende terræn et lag, der karakteriseredes som gytjelignende (SD200370). Laget blev ikke indmålt med GPS, men beskrevet som gråsort, og det fremstod ret fedtet. Over SD200370 var der et ca. 1,2 m tykt lag af hvad der formodes at være pålagt ler, hvilket støttes af at der blev set enkelte spor af kulturpåvirkning af laget i form af skår (ej hjemtaget). Der blev udtaget en prøve med henblik på makrofossil-analyse af det gytjelignende lag, men ved Annine Moltsens (NOK) gennemgang af materialet forud for afgivelse af tilbud kunne det konstateres, at laget bestod af blågråt, kompakt ler med mørkegrå udfældninger af mangan. Da der ved brydning ikke sås ældre brudflader, vurderedes det, at laget var naturligt dannet undergrundsler, og der blev ikke foretaget yderligere analyser af det.

Længere mod nord fremkom i samme tracé (ZT1626) en træbygget struktur, der tolkes som en vand-rende (se SG200059 nedenfor), og herunder kunne det fedtede, gråsorte lag også ses. Hvad manganudfældningen i det fedtede lag er udtryk for, kan ikke siges med sikkerhed, men muligvis skyldes tilstedeværelsen en naturlig sænkning på stedet, som på et tidspunkt er blevet fyldt op og udjævnet med det kraftige lerlag.

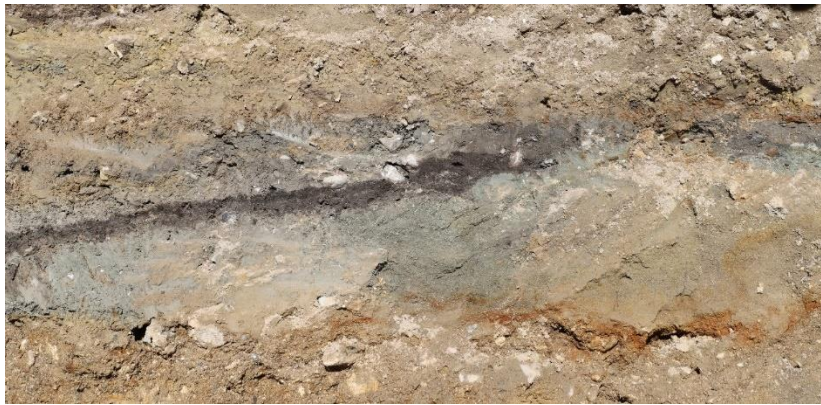
Figur 97 Profilsnit gennem naturlige lagfølger og pålagt materiale ca. midt på Kirkepladsen. På dette sted skrånere den mørke horisont opad mod nord. Set mod vest. KBM4068_IMG_0769. Københavns Museum

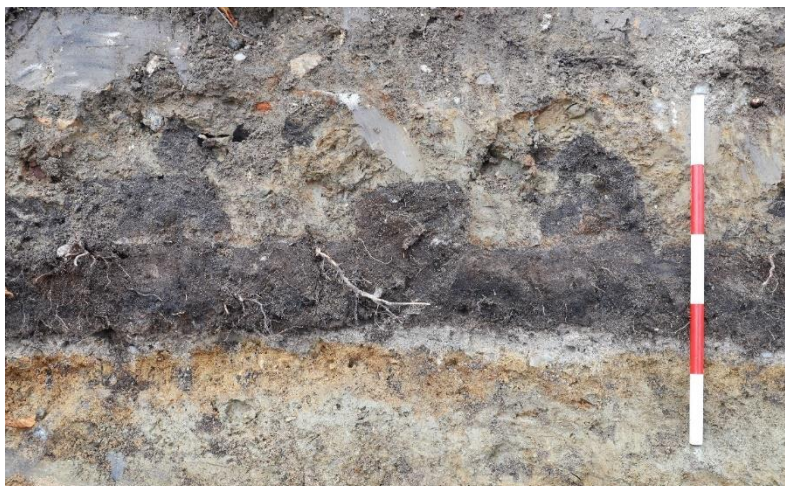
Figur 99 Nærbillede af lagfølge på Kirkepladsens norddel (i ZT6183). Det grågule undergrundslager med et tyndt lag af sand og herover den mørke horisont (SD5066). KBM4068_IMG_1373. Københavns Museum

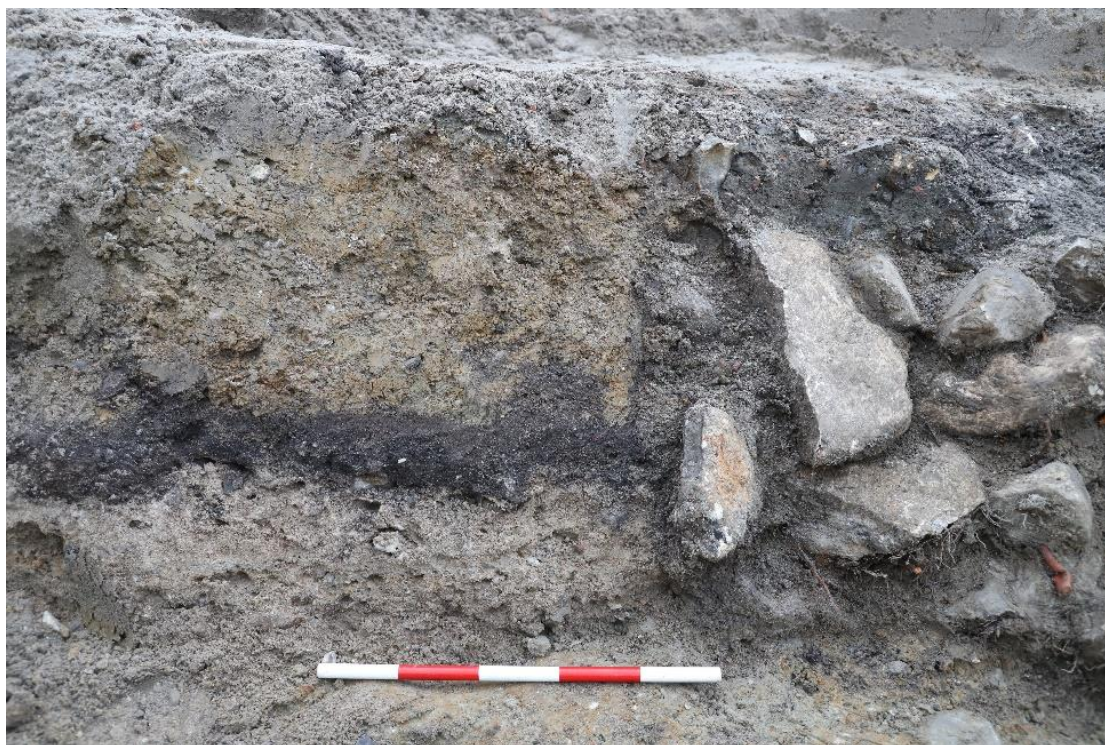
Figur 100 Profilsnit i ZT7544, syd for Nordre Magasins sydvendte facade. Den mørke horisont, SD7585, overlejres af pålagt ler - og hele lagfølgen er gennemskåret af nedgravningen til fundamentet til slottet (SG200066). Set mod nord. KBM4068_IMG_1571. Københavns Museum

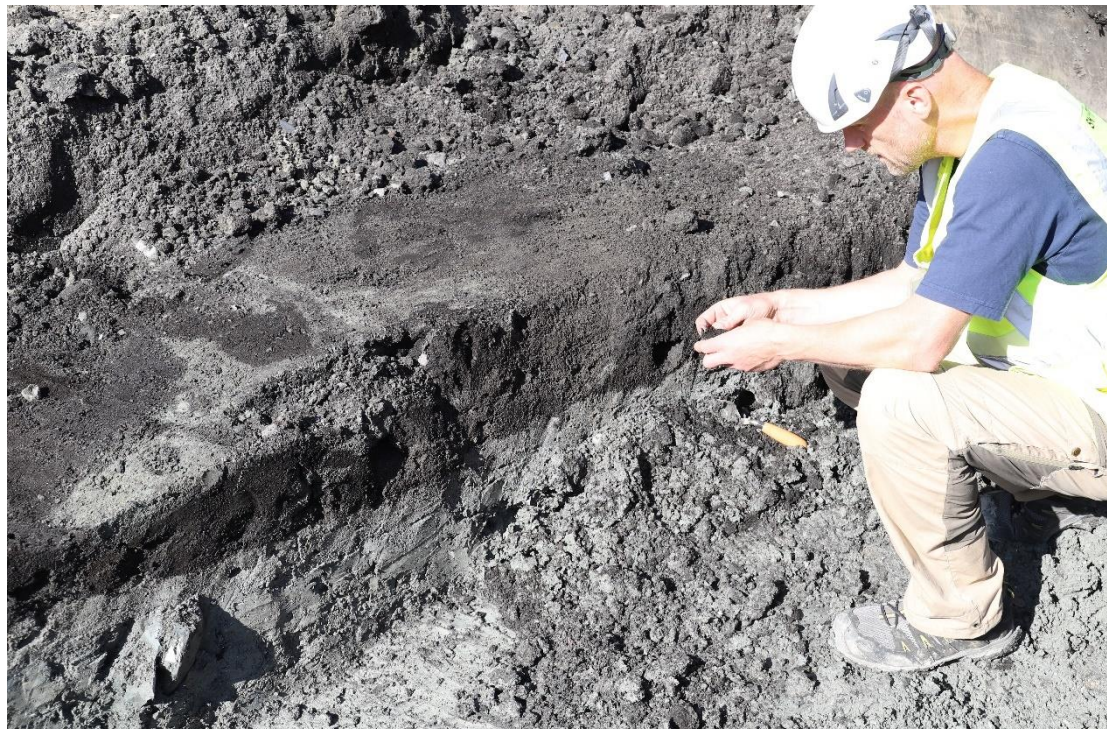
Figur 101 Arbejdsfoto: De organiske aflejringer med grålige sandpartier (SD4314) med skarp overgang til det underliggende undergrundsler (SD4319) studeres. KBM4068_IMG_1145. Københavns Museum

I den nordlige del af Hovedgaden, fremkom der meget kraftige, organiske aflejringer oven på den intakte undergrund. Nogle steder var disse organiske lag 50-60 cm tykke. SD4314, hvis overkant fandtes omkring kote 0,58 DVR90, bestod af mørkt brunt, sandet, organisk materiale med krummestruktur med markante, diffuse partier af lyst gråt sand. Overgangen til det underliggende, blågrå undergrundsler (SD4319 med overkant i kote 0,06-0,18 DVR90) var meget skarp.

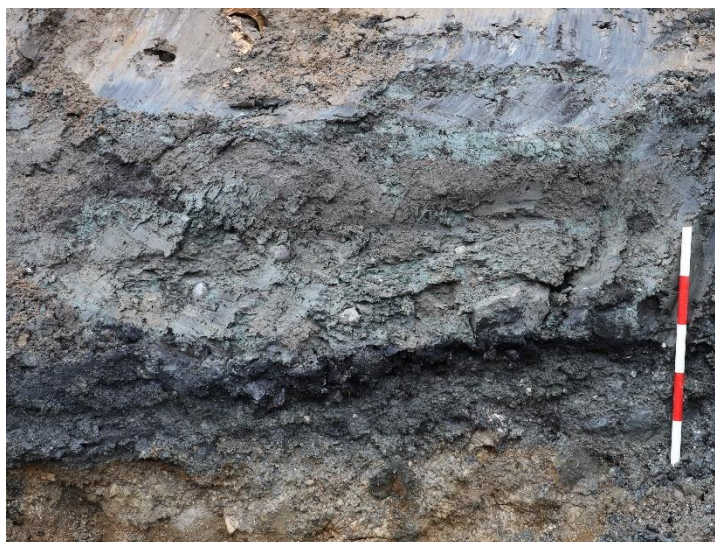
Figur 102 Parti af lagfølge ud for Elefantstoks østvendte facade. SD9879, SD9880, SD9881 og SD9882. Set mod vest. KBM4068_IMG_1978. Københavns Museum

I den sydlige del af Kastellet, umiddelbart øst for den sydlige del af Elefantstok, fremkom der et kraftigt organisk lag (SD9881) oven på den intakte undergrund, som her bestod af mørkt, gråt grus (SD9880) over mørkt gult og gråt grus med en del større og mindre sten i (SD9879). Over det organiske lag var der et lag af lyst, blågråt ler (SD9882), som formodes at være pålagt (se afsnit 8.2.3 nedenfor). Den nordligst

opmålte forekomst af SD9881 havde sin øvre afgrænsning i kote 0,31 DVR90, men 15 m længere mod syd steg laget over en strækning på 75 cm fra kote 0,37 til 0,56 DVR90, hvorefter det forsvandt, formodentlig som følge af senere afgravning. Generelt varierede de naturligt dannede lag i denne del af Kastellet i både karakter og omfang. SD9881 fremstod sortgråt med bevarede plantedele og en del mindre sten og afgav farve på fingrene ved håndtering.
