Bygning 43, Norgesporten

8.1.4 De fritliggende prøvegravningsfelter

Det ufuldendte slot

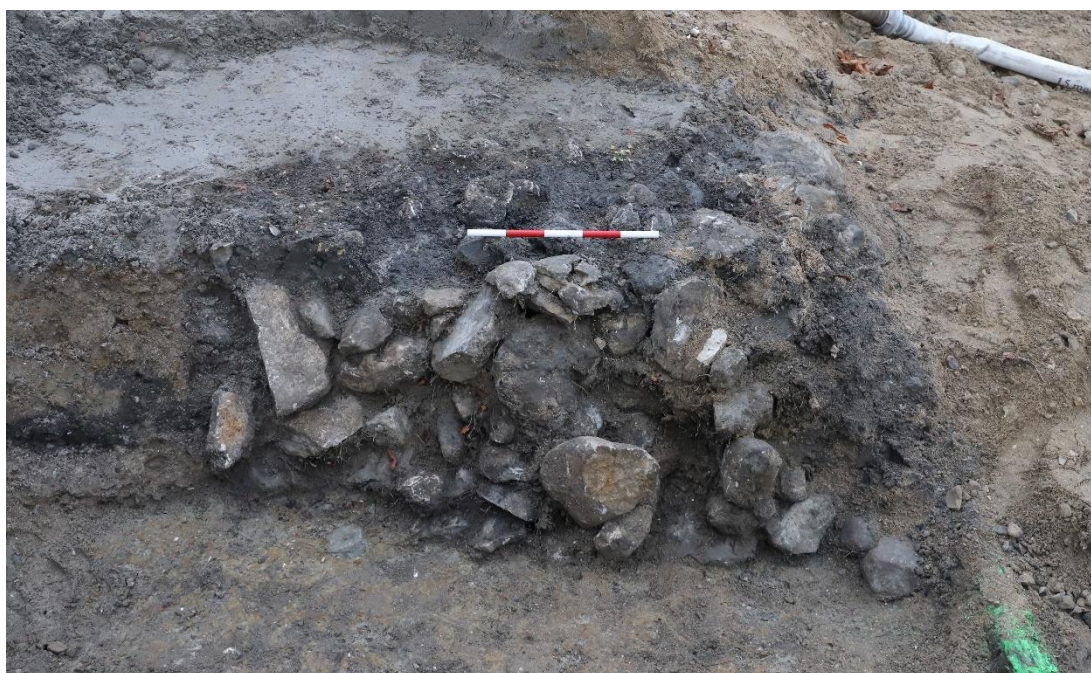
Figur 109 Tværsnit gennem fundamentet til det østligste vægforløb i slottets NØ-tårn (SS7553). Set mod nord. Den østlige side bortgravet af nedgravning til gammelt gasrør (SM7548). KBM4068_IMG_1564. Københavns Museum

Baseret på de ovenfor beskrevne, N-S-orienterede fundamentsforløbs (SS7553 og SS7608/SS7710) placering, kan det udledes, at den samlede bredde på grundplanen til NØ-tårnet/fløjen har været 13 m, målt fra yderkant til yderkant, Ø-V. Bredden på tårnets grundplan N-S kunne ikke erkendes, da der ikke blev afdækket dele af den sydlige vægs fundamenter.

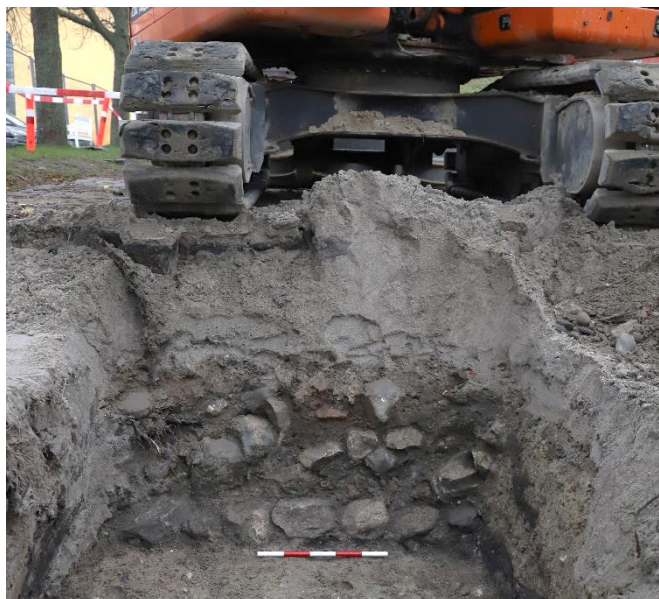
Ved videre gravning mod vest i tracéet ZT7544 dukkede endnu et stenfundament op 8,8 m vest for vestsiden af SS7553. Da maskinen ramte sten i gravefronten, standsedes arbejdet kortvarigt, for at der kunne kigges nærmere på stenene. Hvor de hidtil afdækkede fundamentsdele fremstod som sten, der lå tilfældigt i en nedgravning, kunne det her ses, at de nederste sten lå nydeligt og tæt, på en N-S-orienteret række. Denne stenrække opmålte som SS7608.

Figur 110 SS7608/SS7710 set i gravefronten mod vest. KBM4068_IMG_1576. Københavns Museum

Ved yderligere afdækning i fladen vest herfor blev resten af samme fundamentsdel opmålt som SS7710 og blev siden gennemgravet. Herved kunne det ses, at karakteren af opbygningen i fundamentsgrøften og dimensionerne af de sten, der var anvendt, var meget lig det, der blev set i tværsnittet gennem SS7553 øst herfor. Hvor nedgravningen til SS7553 var tydelig, var den dog ved SS7710/SS7608 noget mere diffus, hvilket formentlig skyldes, at stenene har flyttet sig lidt og er blevet presset udad.

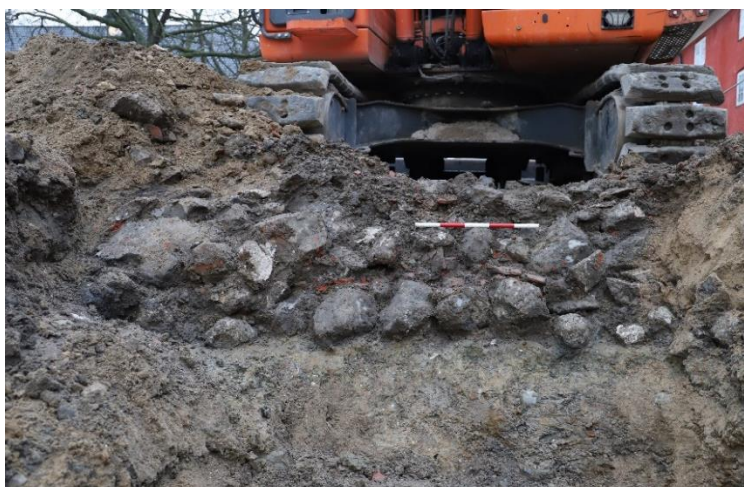
Figur 111 Tværsnit gennem fundamentet til nordvæggen i NØ-fløjen af slottet, SS8093. Set mod vest. KBM4068_IMG_1620. Københavns Museum

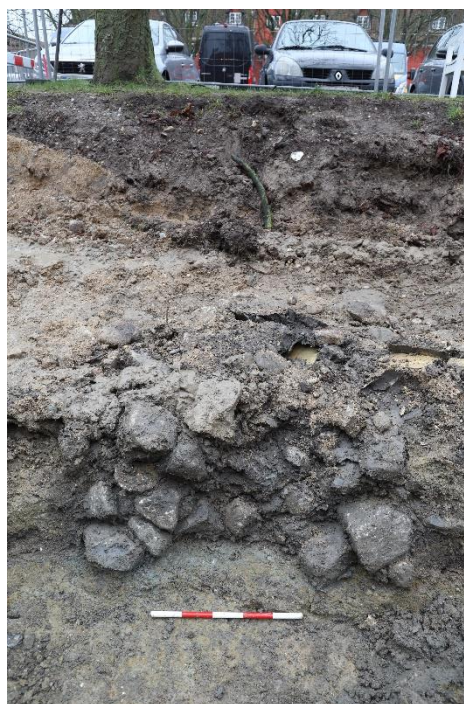
Figur 112 Tværsnit af fundamentsdelen SS9132 set mod syd.

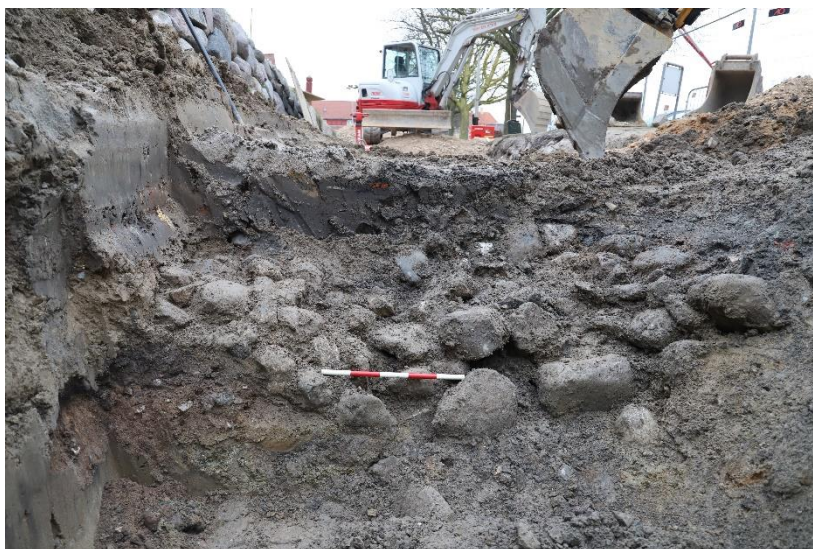
SS9347 var den vestligst registrerede af disse skillevægsfundamenter – men idet området vest herfor var temmelig omgravet af tidligere kloakering, kan der have været flere. SS9347 befandt sig ca. 5 m vest for den vestligste udstrækning af SS9395 og bestod ligesom de øvrige fundamentsdele af større og mindre natursten, der syntes samlet i en grøft uden brug af bindemiddel. De øverst bevarede dele var i kote 1,6 DVR90, mens bunden af fundamentet ved fjernelsen opmålt i kote 0,95 DVR90. Fundamentet var 1,10 m bredt (Ø-V), men både mod nord og syd fortsatte det ud af tracéet.

Figur 113 SS9347 under afdækning, set mod øst. KBM4058_IMG_1783. Københavns Museum

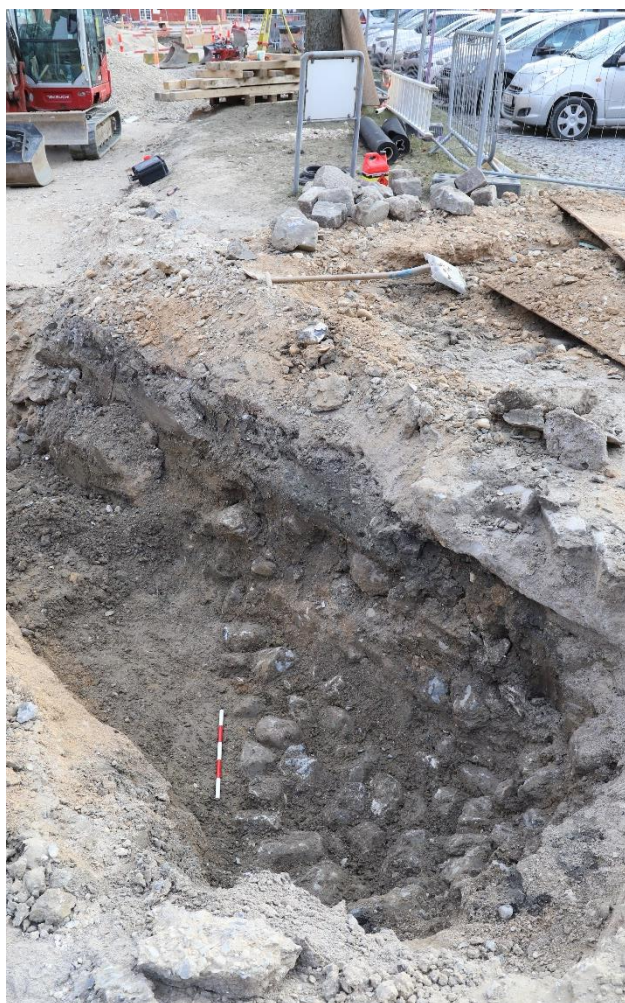
Figur 114 Den Ø-V-orienterede fundamentsdel, SS9432, set delvist ovenfra, mod øst. Fundamentet bestod af natursten i en diffust afgrænset nedgravning. KBM4068_IMG_1817. Københavns Museum

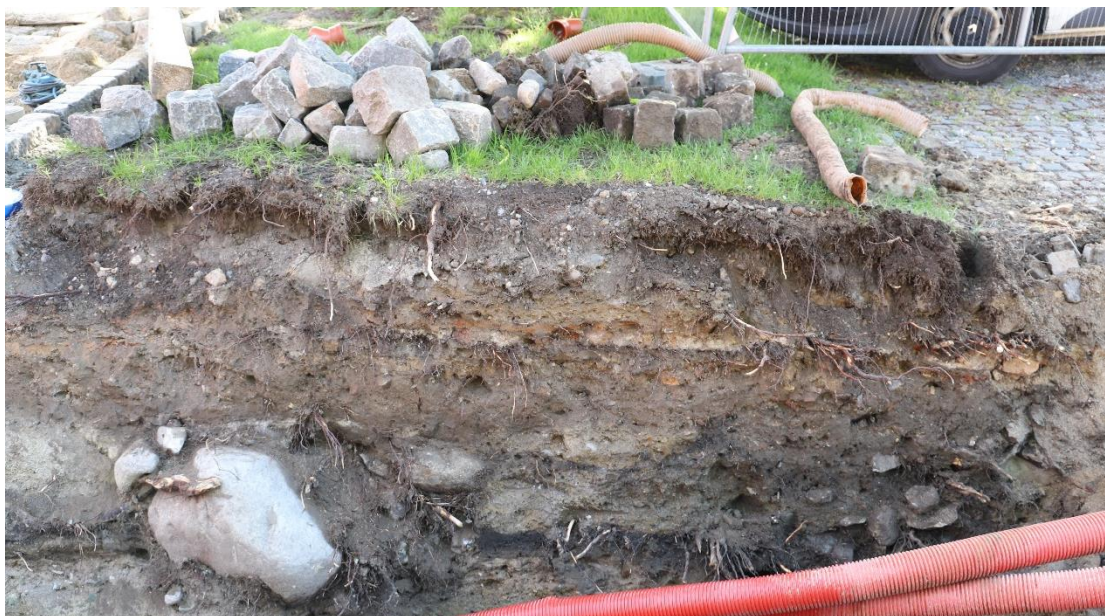
Figur 115 Tværsnit gennem de to Ø-V-orienterede fundamentforløb under græsset ved rækken af kastanjetræer på Kirkepladsens nordside. Set mod øst. KBM4068_IMG_2184. Københavns Museum

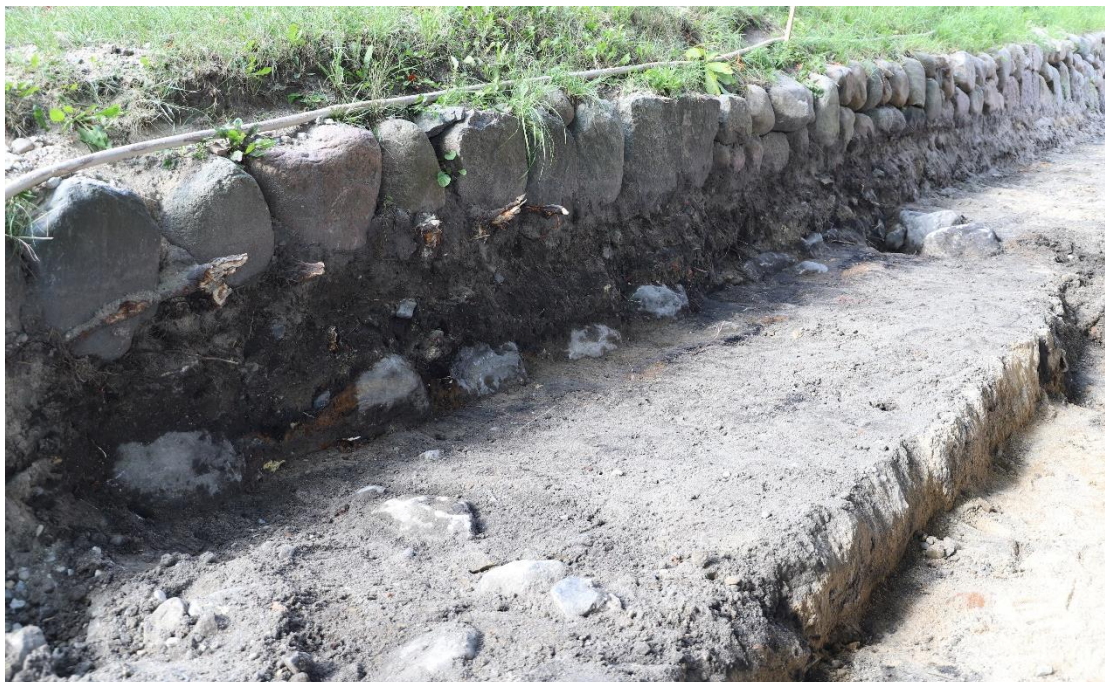
Også langs slottets sydlige fløj fremkom i august 2021 sten, som formodes at høre til tilsvarende skillevægge som set i nordsiden af Kirkepladsen. Disse blev dog kun set ved afgravning af fladen langs nordsiden af den rampe/appareil, der løber nord for Søndre Magasin. Stenene indmålttes som SS13841 (i ZT13628) og udgjorde både et Ø-V-orienteret forløb under den nordlige kant af rampen og to N-S-orienterede "udposninger", som altså formodes at være skillevæggsfundamenter. Disse kunne ikke følges i deres fulde længde mod nord, da tidligere tracéer var skåret gennem arealet og formodes at have fjernet stenene. Mellem de to bevarede levn af skillevæggsfundamenter var der en afstand på 4,8 m, og de lå akkurat overfor de to skillevæggsfundamenter SS9194 og SS9132 på den nordlige side af Kirkepladsen. Umiddelbart vest for SS13841 kunne der ikke konstateres lignende stenstrukturer, men det kunne heller ikke ses, hvad der kunne have fjernet dem. Først hele 19 m vest for den vestligst opmålte del af SS13841 fremkom igen sten i fladen (SS14056), som formodes at stamme fra fundamentet til en skillevæg.

Figur 117 Formodede levn af fundamenter til det ufuldendte slot nedenfor rampen ved Søndre Magasin. Set mod VSV. KBM4068_IMG_2382. Københavns Museum

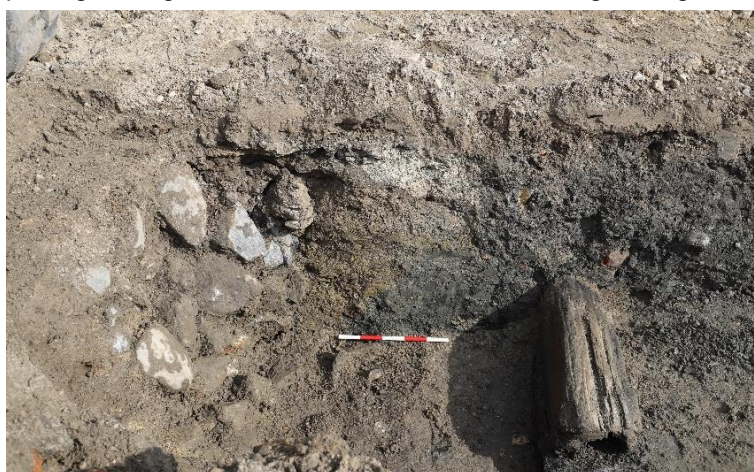
Figur 118 Fundamentet SS11703 delvist gennemgravet. Set mod nord. Øst herfor ses et senere, N-S-orienteret trævandrør, ST11696. KBM4068_IMG_2169. Københavns Museum

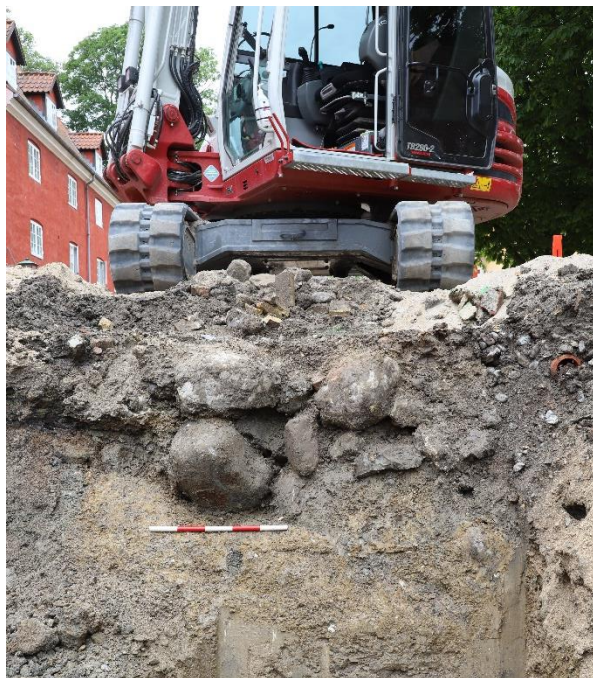
I den østligst dokumenterede gravefront opmålte et tværsnit af fundamentet som SS12785 (i ZT12833). Her bestod det, som også tidligere set, af en stenfyldt nedgravning, hvis overkant indmålte i kote ca. 1,25 DVR90. Den nordlige side var delvist forstyrret af en tidligere drængrøft, men fundamentet syntes at have været ca. 130 cm bredt (N-S). Den bevarede dybde var på dette sted kun ca. 60 cm, og stenene i nedgravningen var her forholdsvis store (20-40 cm i diameter), sammenlignet med andre dele af fundamenterne til det ufuldendte slot. Nedgravningen var dog anlagt, så den nåede ca. 10 cm ned i intakt moræneler.

Figur 119 Tværsnit gennem fundamentet til den sydlige mur i slottets SØ-tårn. Set mod vest. KBM4068_IMG_2287. Københavns Museum

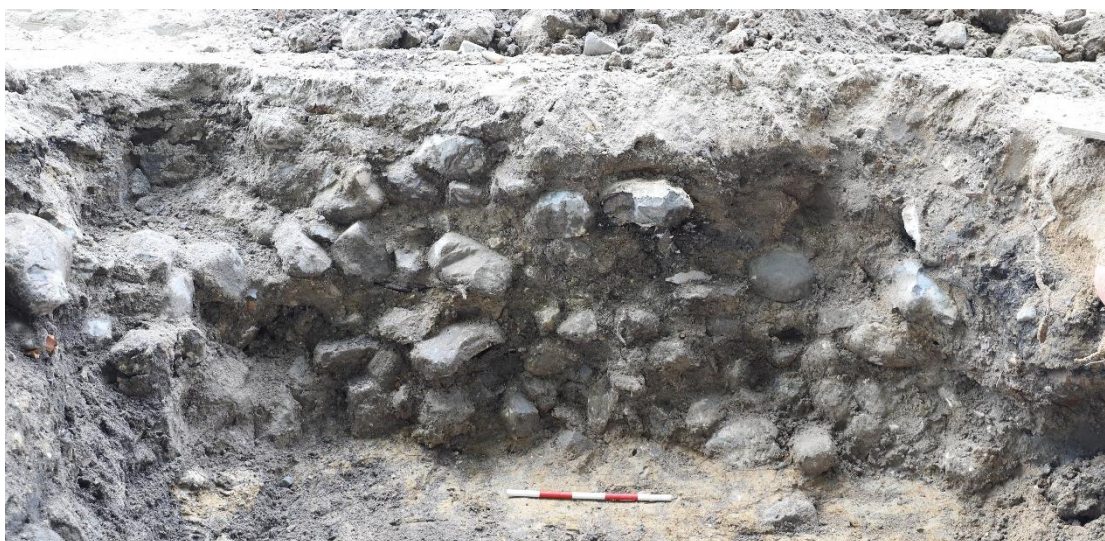
Figur 120 Længdesnit af parti af fundamentet til SØ-tårnets sydmur (SS11806). Set mod syd. KBM4068_IMG_2290. Københavns Museum

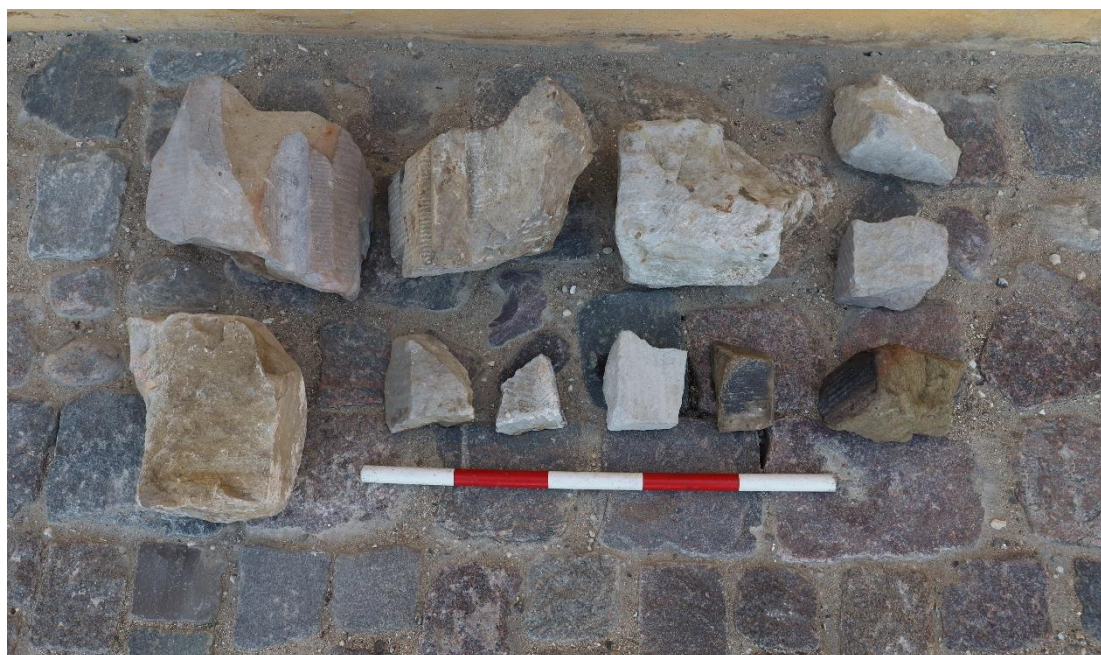
Da der i august 2021 skulle anlægges et dybt tracé til både fjernvarme og en ny vandledning (ZT13973) N-S hen over hele Kirkepladsen, blev fundamentet til et N-S-orienteret murforløb registreret i næsten hele tracéets østside (SS13990). Det formodes dog kun at være den vestligste side af dette N-S-orienterede fundamentsforløb, der berørtes af nedgravningerne. Således kunne den fulde bredde og dybde af fundamentet ikke dokumenteres, men det ligger endnu under Kirkepladsen. I forbindelse med opgravningen kunne det konstateres, at en del af stenene til dette fundamentsforløb var sandsten, der syntes at være ituslåede bygningselementer. Fundamentets vestside var i fuldstændig flugt med de opmålte vestsider af både det N-S-orienterede fundamentsforløb til SØ-tårnets vestmur (SS11741) og med det N-S-orienterede forløb til NØ-tårnets vestmur (SS7710).

Figur 121 Et udvalg af de fragmenterede bygningssten, der blev opgravet fra det N-S-orienterede fundament, tværs over Kirkepladsen (SS13990). KBM4068_IMG_2400. Københavns Museum
