KØBENHAVNS MUSEUM / MUSEUM OF COPENHAGEN  
ARCHAEOLOGICAL REPORT 2012

# KBM 3980 Kastellet

Sankt Annæ Vester Kvarter, Kastels sogn, Sokkelund Herred,  
Københavns Amt. Stednr. 020306-527

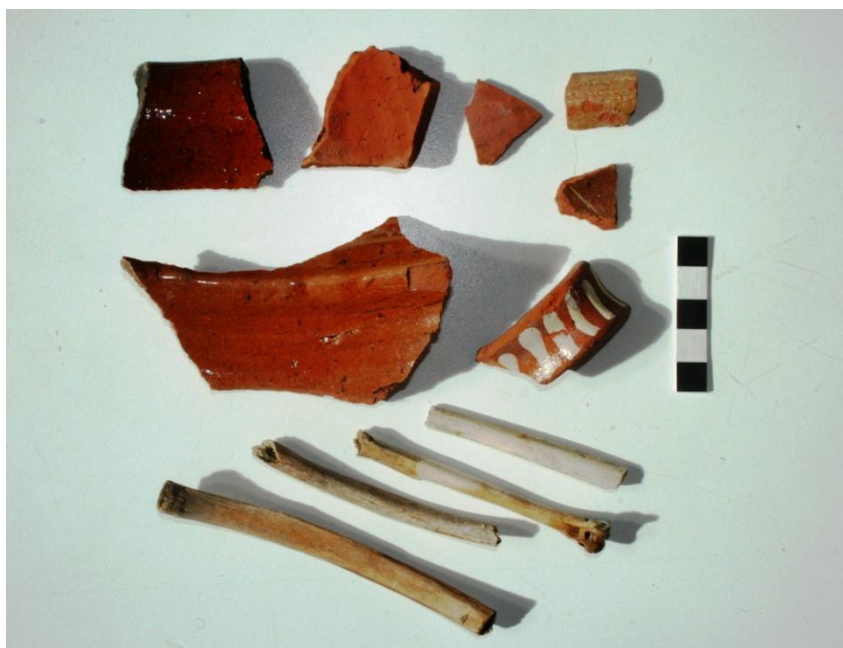
Der blev opsamlet enkelte fund i de to skadede områder (figur 8). Et enkelt keramikskår blev fundet ved Grevens Bastion (S100024), mens seks keramikskår (S100025-30) og fire dyrekogler (S100031) blev opsamlet i den dybere skade på Kongens Bastion.

Figur 8. Rødbændt keramik og dyrekogler som blev opsamlet i forbindelse med skaderegistreringen.
