## 8.2 Eskarpe

KBM4239 Søminedepotet

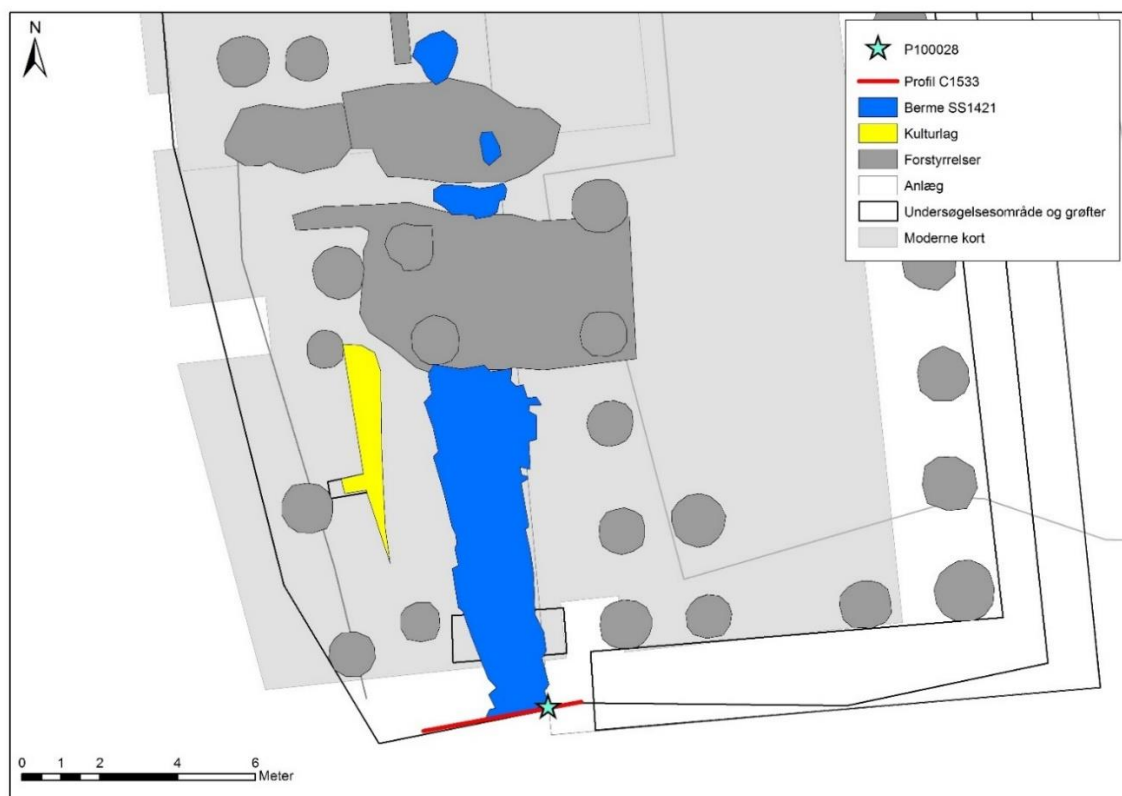
Figur 38. Steinlegging og bermeforsterkning (SS1421), kulturlag (SD1569) og senere forstyrrelser i form av større nedgravinger og borehull. Figurframstilling: Karen Therkelsen.

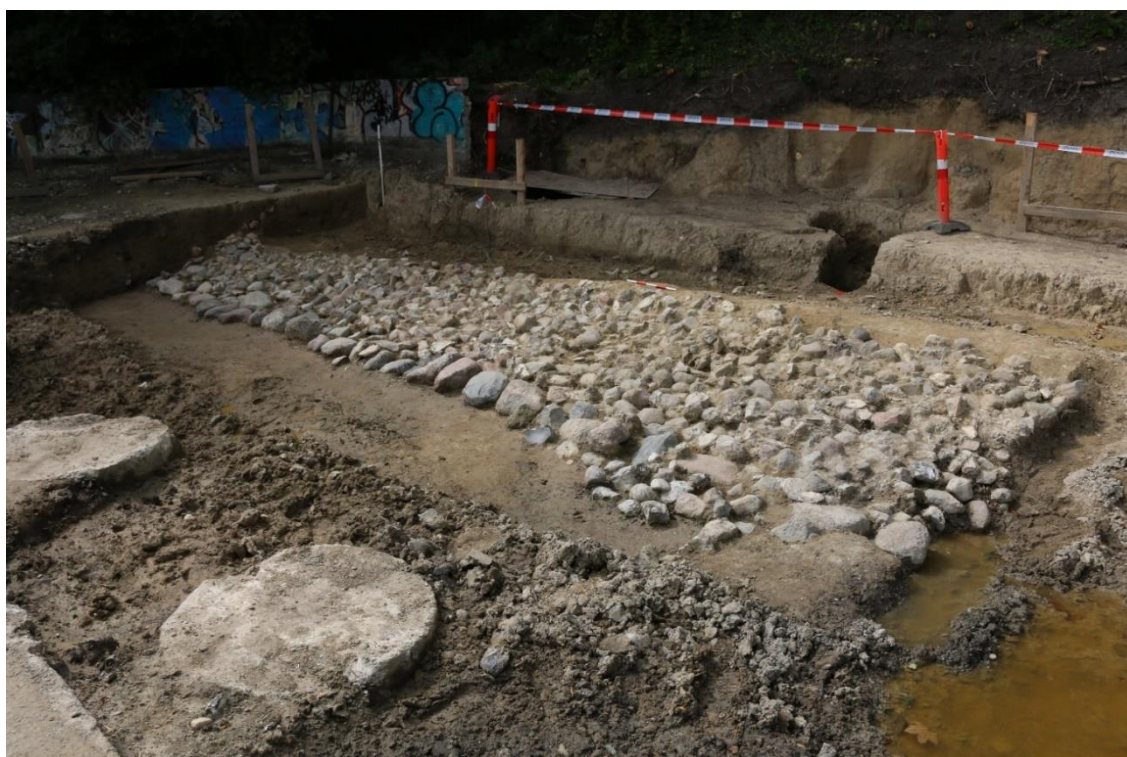
Figur 39. Steinlegging og bermeforsterkning med tidligere vollgrav og bakomliggende eskarpe sett mot SV. Foto: Københavns Museum.

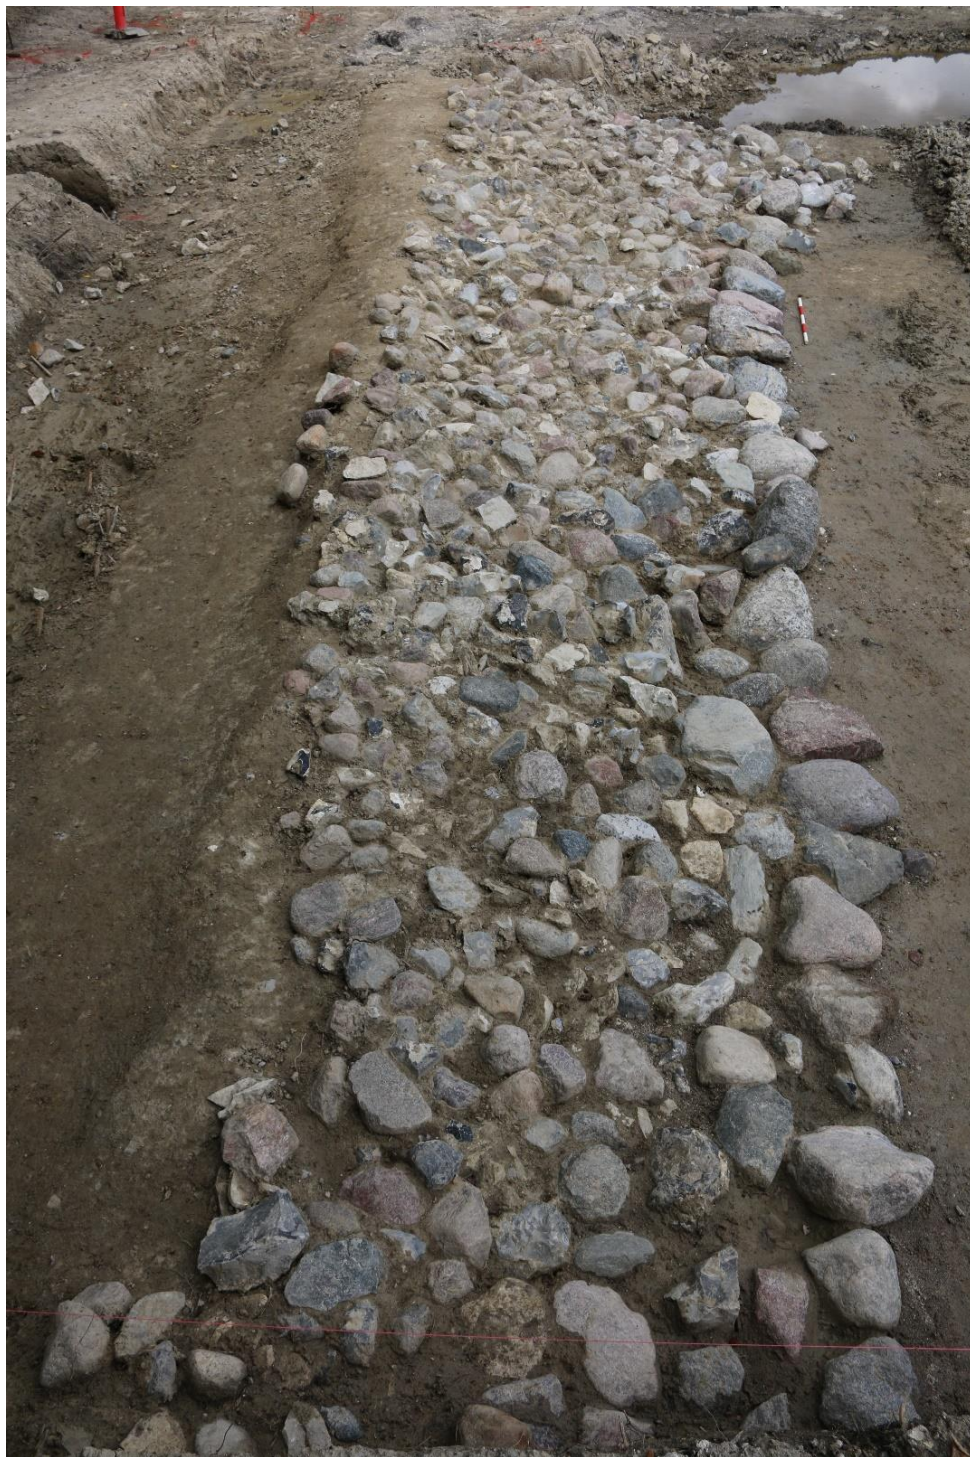
Figur 40. Steinlegging og bermeforsterkning av avrundede og kantete naturstein sett mot nord. Foto: Københavns Museum.

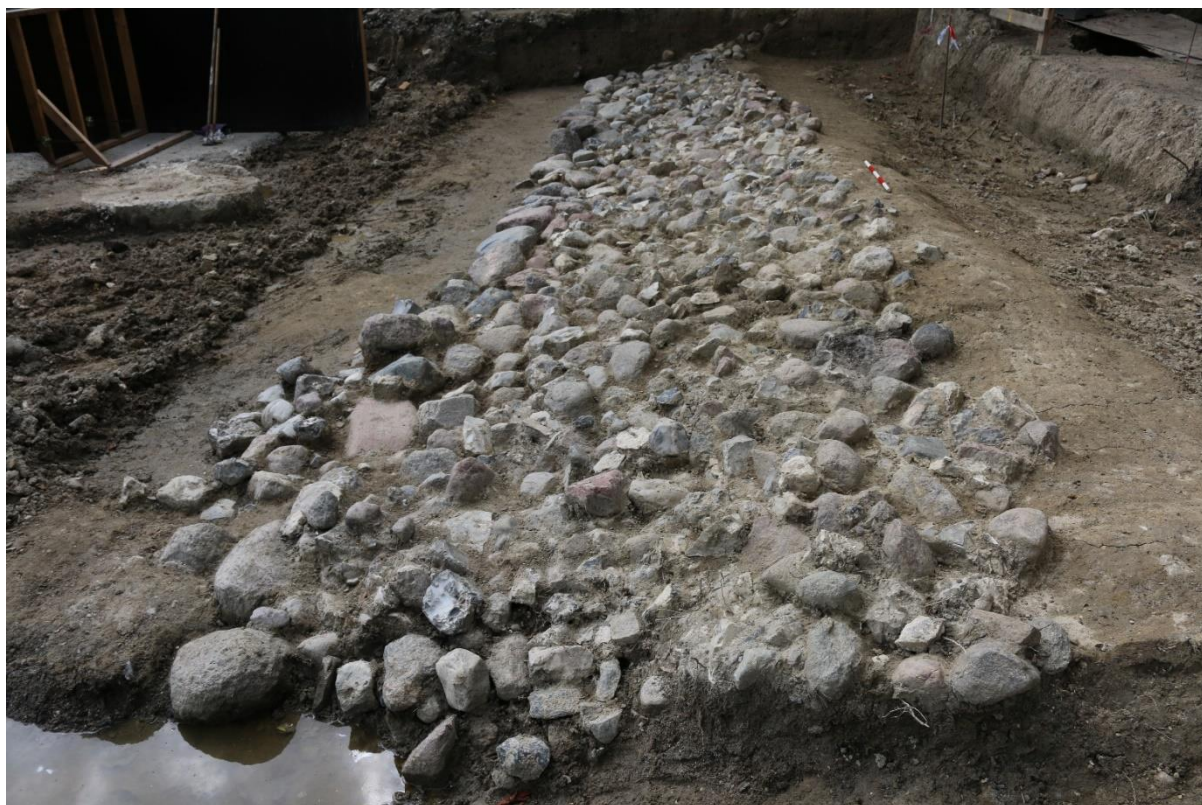
Figur 41. Steinlegging og bermeforsterkning av avrundede og kantete naturstein sett mot sør. Foto: Københavns Museum.

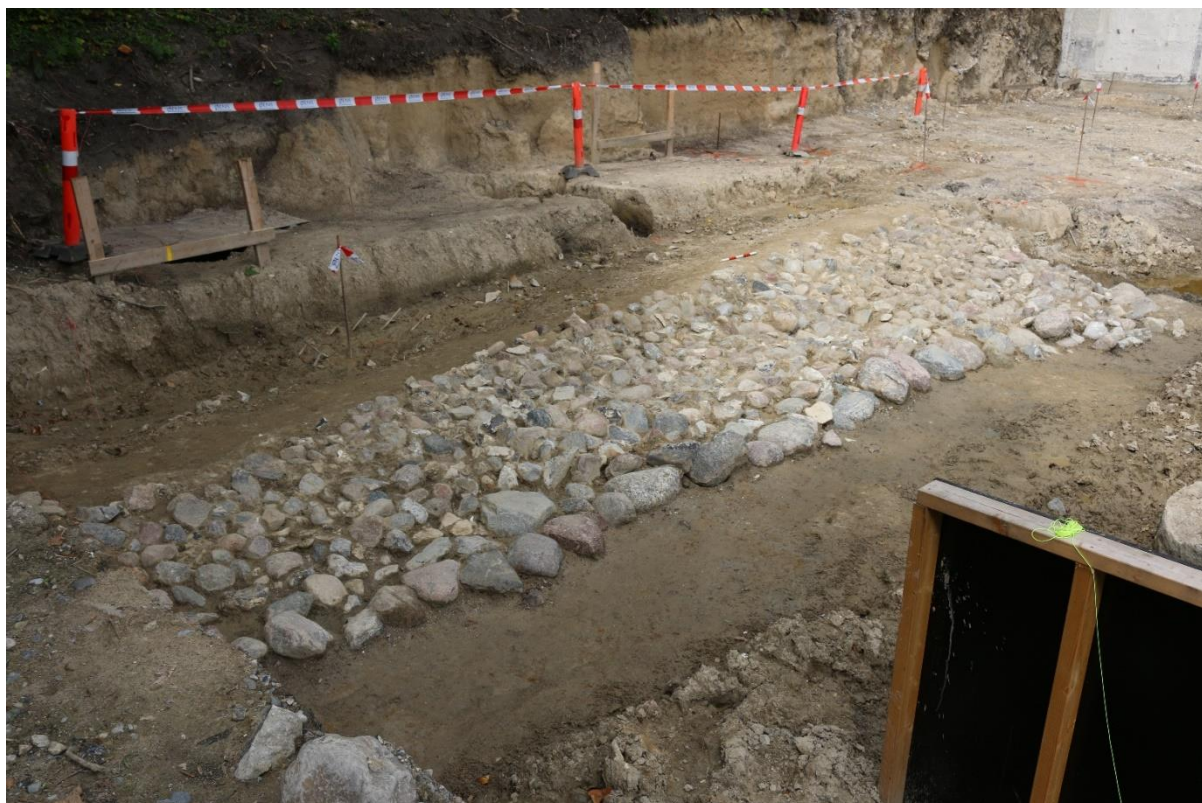
Figur 42. Steinlegging og bermeforsterkning med kantkjede av avrundede og kantete naturstein sett fra SØ. Foto: Københavns Museum.

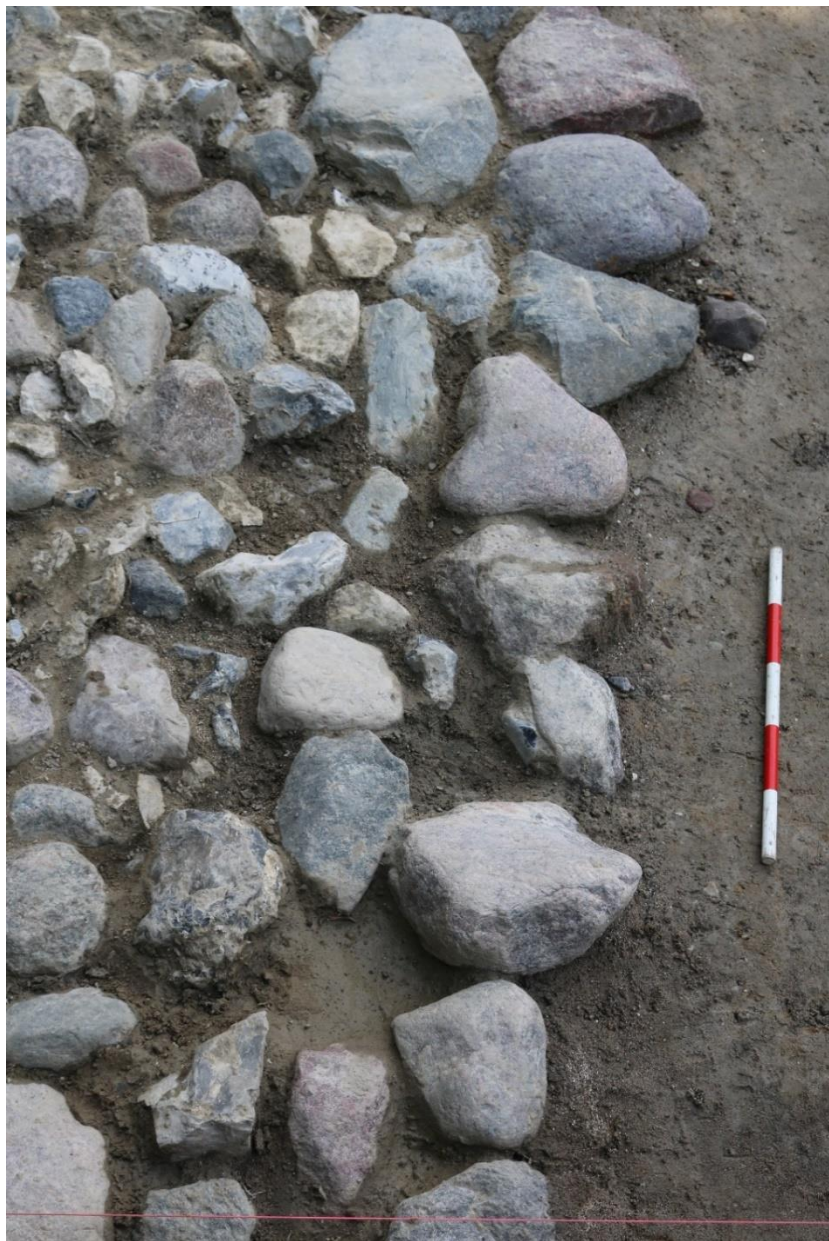
Figur 43. Deler av den ytre kantkjeden med større stein sett mot nord. Foto: Københavns Museum.

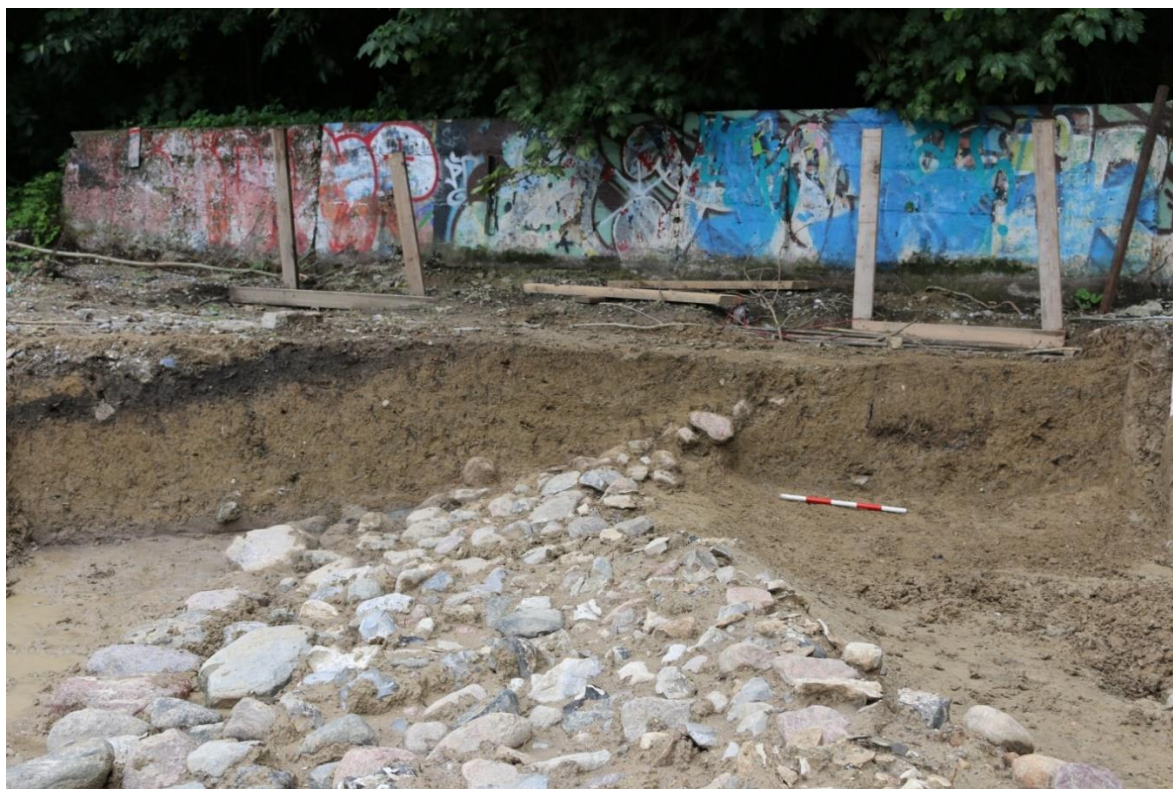
Figur 44. Tverrsnitt av bermeforsterkning med tynnere gråhvitt sandlag i ytterkanten sett mot sør. Foto: Københavns Museum.

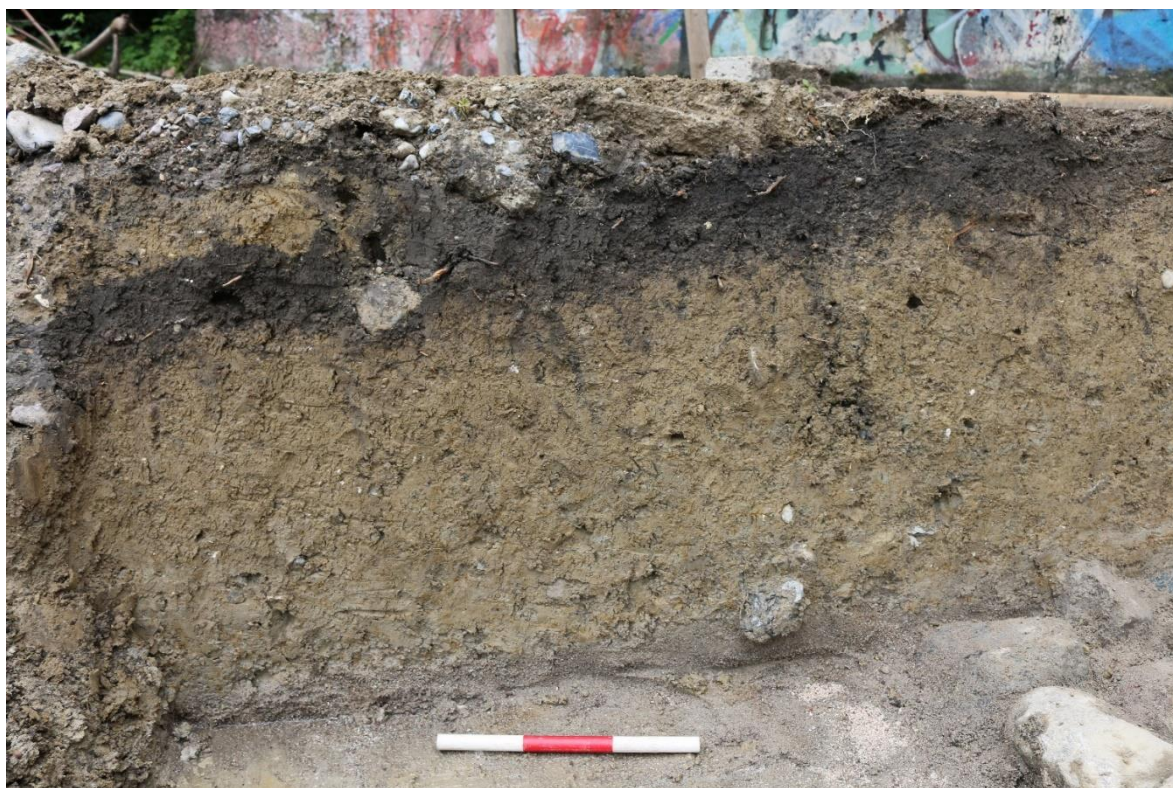
Figur 45. Opprettet seksjon C1533 i sammenheng med steinlegging SS1421 sett mot sør. Finere sedimentasjon ved overgangen mellom bermen og tidligere vollgrav lengst ned i profilen. Foto: Københavns Museum.

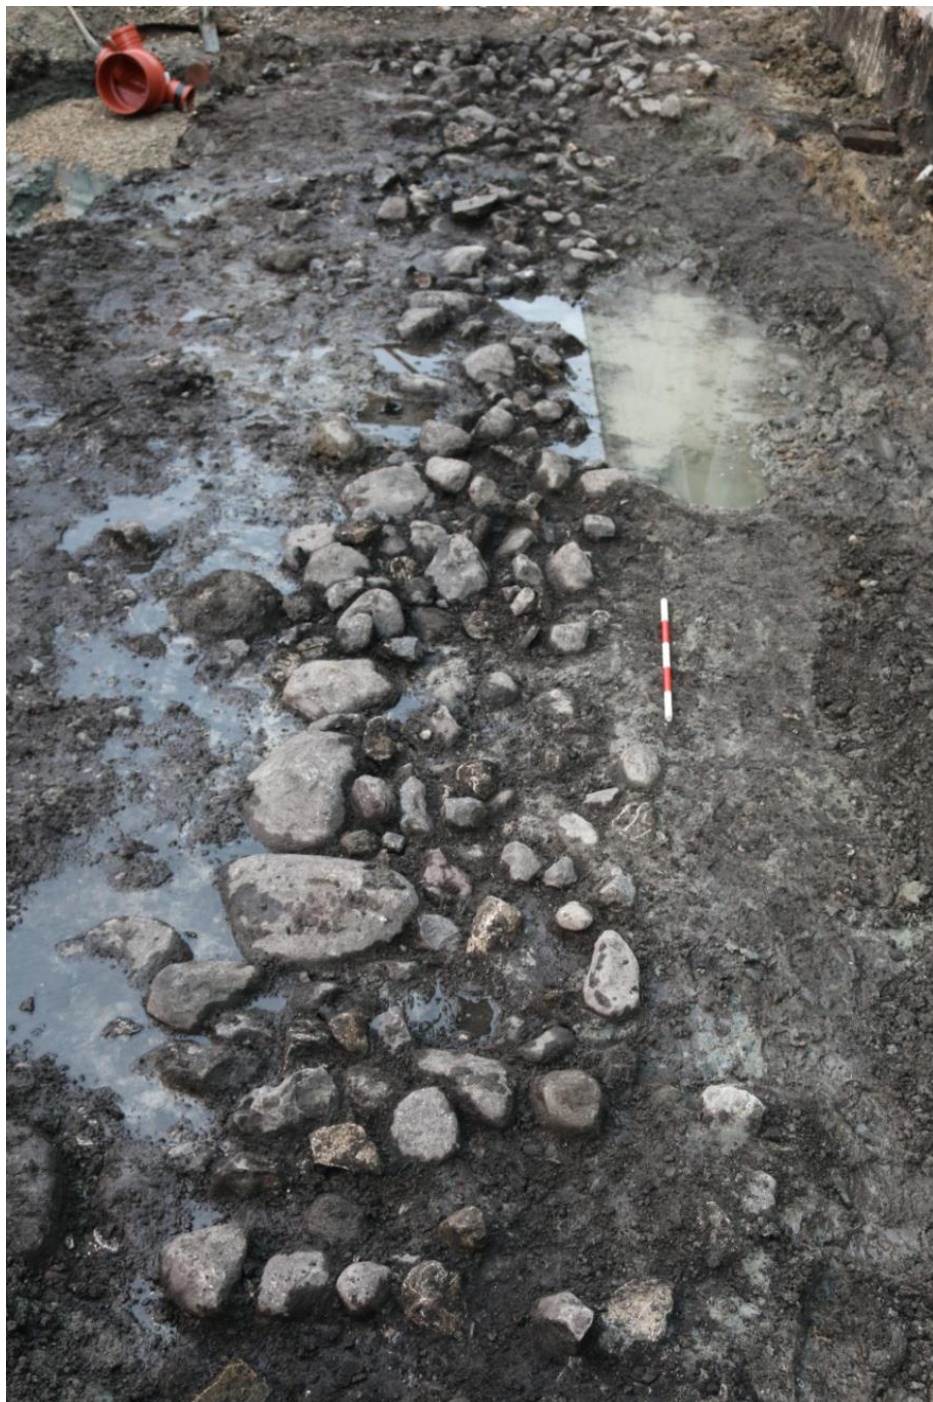
Figur 48. Del av steinlegging (SS2107) delvis overlagret av vollgravens humøse gytjeavleiringer sett fra nord. Foto: Københavns Museum. SS2256 utgjordes av en mindre rest etter steinleggingen med 1,7 m lengde og 0,3 m bredde blottlagt ca. 0,5 m UNO. Den framrensede delen bestod av 21 stk. mindre stein som delvis var overlagret av humøse avsetninger i den tidligere vollgraven (SD2335).

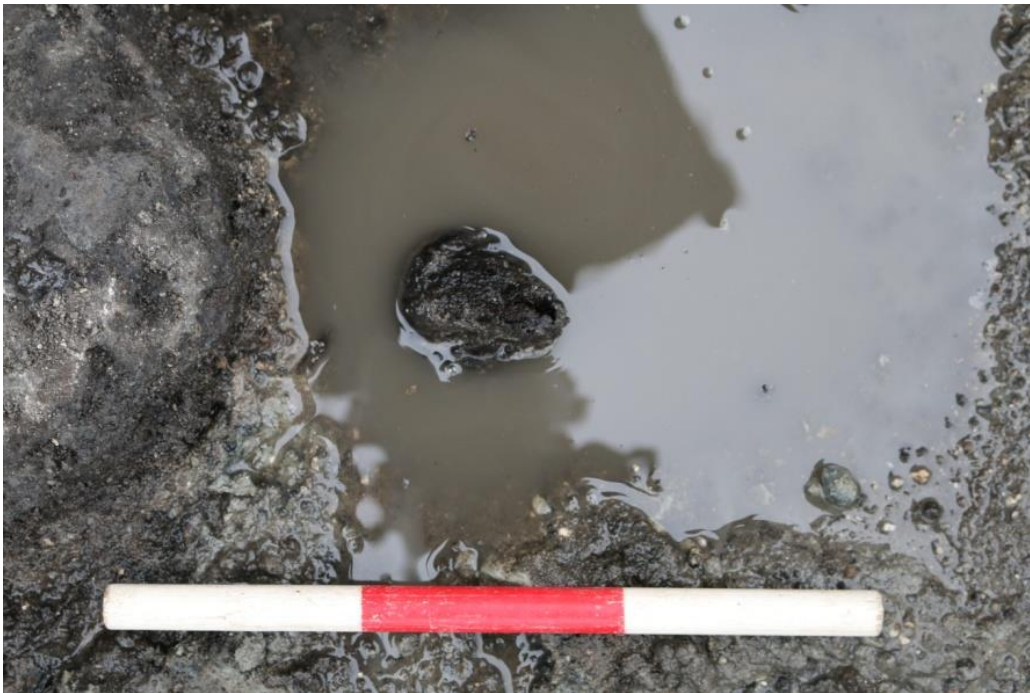
mindre trepåle med en diameter på 6 cm og lengde 22 cm (ST2205) ble derimot ivaretatt for dendrokronologisk analyse, da denne lå i steinleggingens midtlinje og bør koples til konstruksjonen av sistnevnte (eks. som styrepinne i sammenheng med plasseringen av steinene) (Fig. 14 og 49).

Figur 49. Mindre trepåle (ST2205) registrert i bermeforsterkningens midtlinje sett ovenfra. Foto: Københavns Museum.

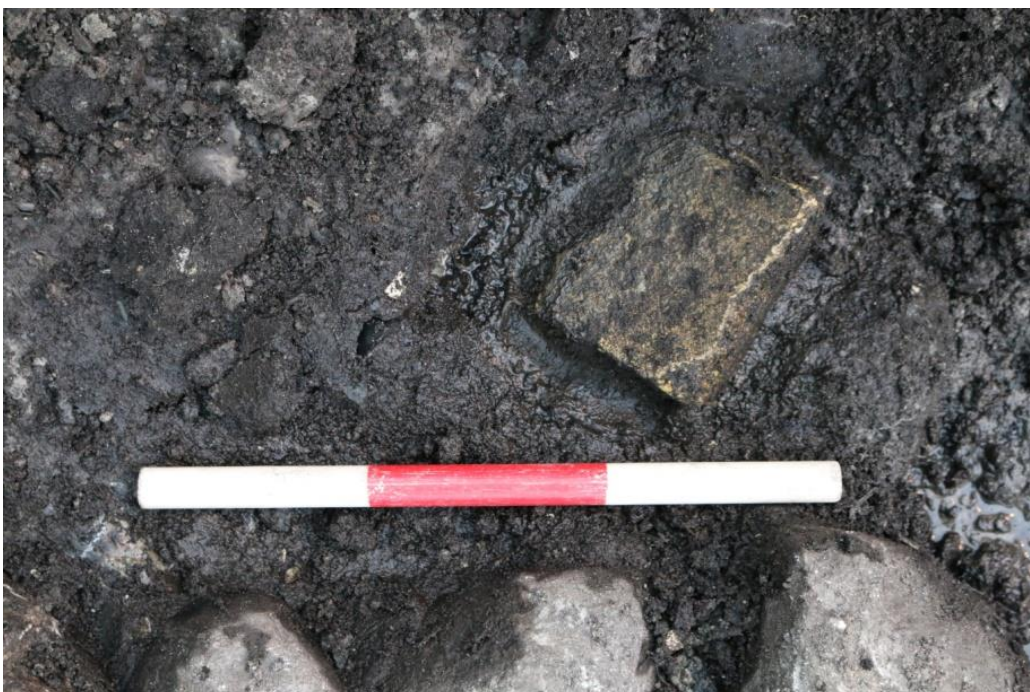
Deler av en gul såkalt "*moppe*" ble registrert i den østre enden av grøften og inngår i den eksponerte delen av steinleggingen (105 x 48 mm) (Fig. 50).

Figur 50. Del av gul teglstein og moppe i steinlegging in situ sett ovenfra. Foto: Københavns Museum.

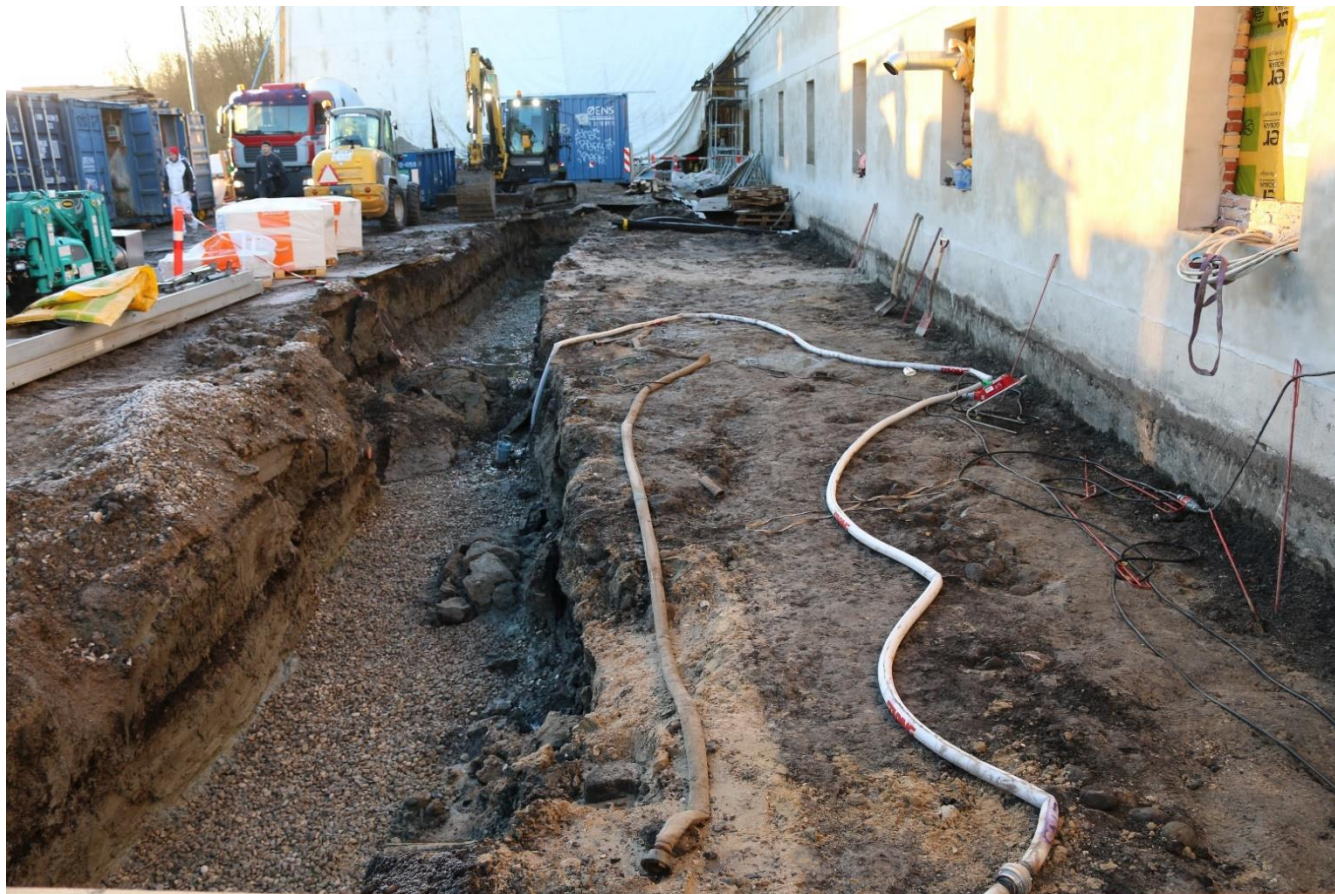
Figur 52. Oversikt over ledningstrasé (ZT2309) for kloakk, vann og fjernvarme langs med magasinbygningen sett mot sør. Foto: Københavns Museum.

Området lengst mot nord nærmest Refshalevej var i høy grad skadet av en større betongbrønn (ikke innmålt) og nyere fjernvarmeledninger, der sistnevnte kunne ses i grøften i form av lysere sand. Dette inngrepet sammen med etableringen av Søminedepotet i 1916-1917 hadde gjort at steinleggingen (SS2351 = SS1421) her var ytterst fragmentarisk eller stort sett fjernet.

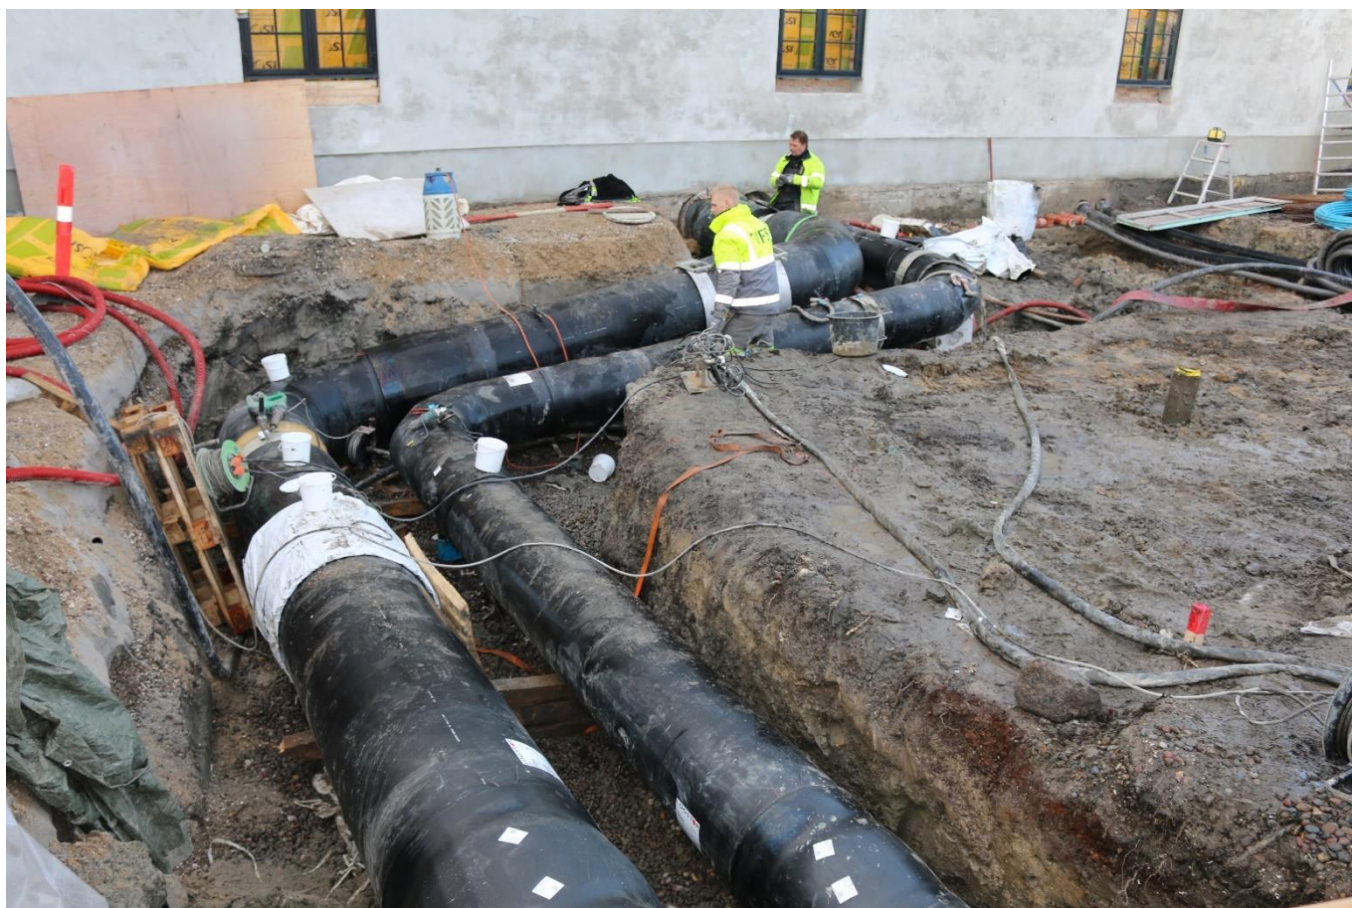
Figur 53. Grøft ZT2309 for fjernvarme sett mot vest. Foto: Københavns Museum.

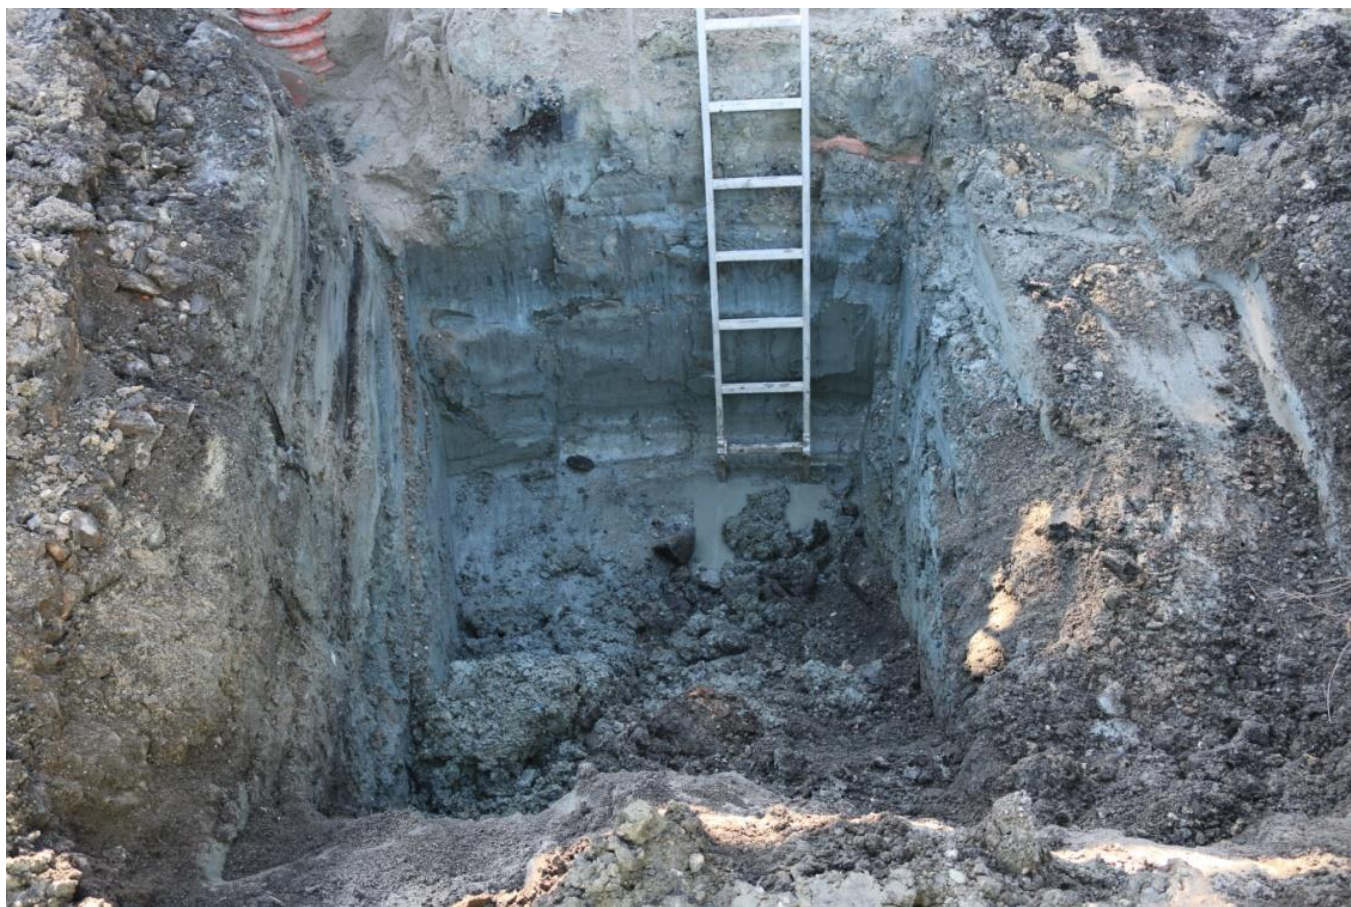
I sammenheng med graving for en ny brønn (ZT2279; Fig. 54) framkom i overgangen mellom utjevningsslag og gytjen en tydelig konsentrasjon av stein (diameter < 30 cm), ca. 2,5 m fra bermeforsterkningens kant- og ytterlinje (SS2266; Fig. 14). Mengden løst liggende stein med jord imellom, hvor disse delvis var blandet med blågrå leire og moderne treverk, gjorde at disse ble tolket som sekundært materiale opprinnelig fra den nærliggende og fragmentariske steinleggingen – men troligvis dumpet her i sammenheng med oppføringen av depotbygningen eller en større moderne brønn straks NV om ZT2279.

Figur 54. Graving for brønn og fettutskiller (ZT2279) i området for den tidligere Stadsgraven sett fra vest. Stratigrafien med et blandet avfallsmateriale og molddannelse overensstemmer med tidligere registreringer og graving i nærområdet. Foto: Københavns Museum.

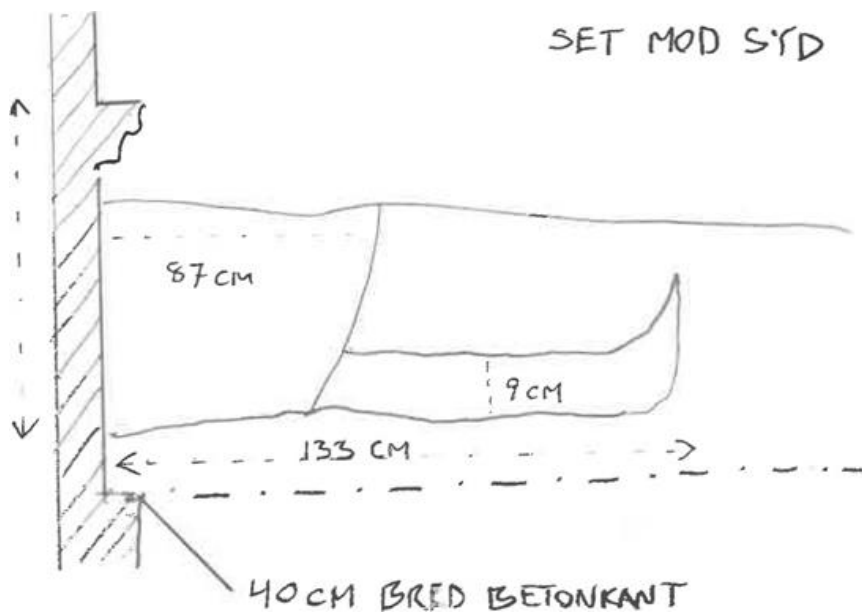
I profilen mot sør kunne man se at laget var skåret av magasinets østre murvegg og senere oppfyll og dets utstikkende betongkant, noe som gjør at laget må være eldre enn selve depotbygningen (Fig. 55).

Figur 55. Avsatt mørkere kulturlag gjennomskåret av magasinets murvegg sett i profil mot sør. Tegning: Niels H. Andreasen 2017.

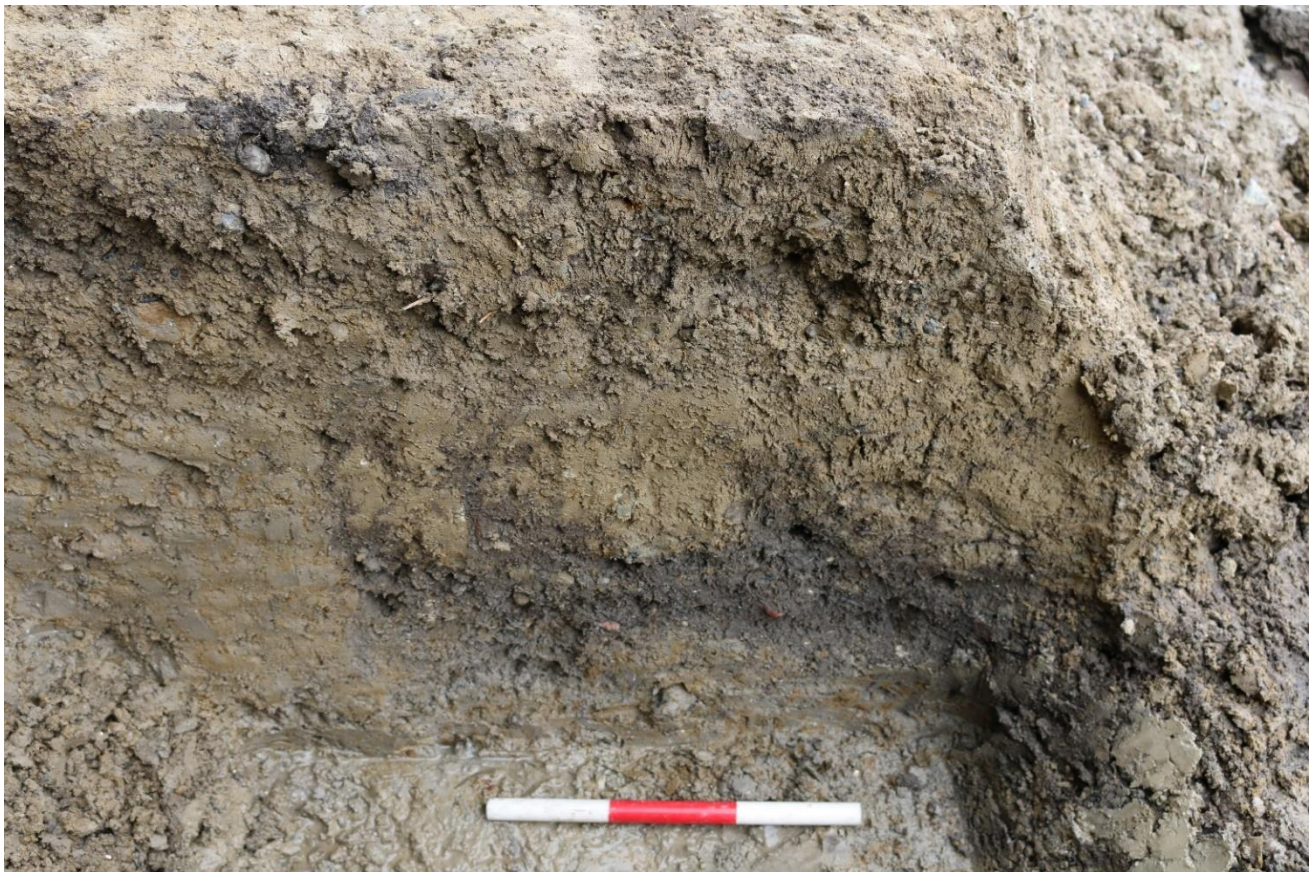
Figur 56. Kulturlag SD1569 i prøvegrøft ZT1768 sett mot nord. Foto: Københavns Museum.

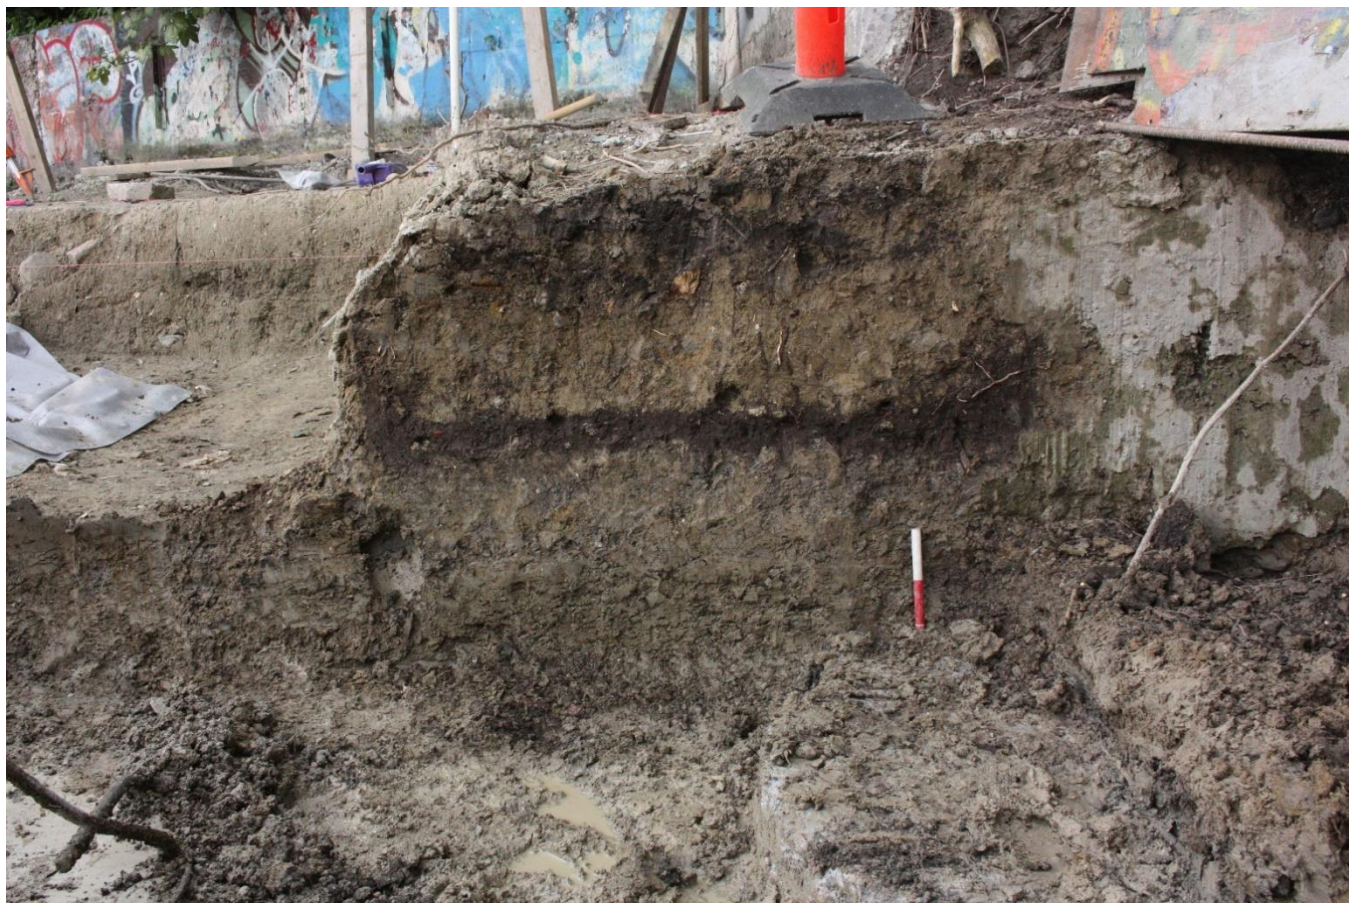
Figur 57. Linjefundamentering. Profilsnitt med mørkere kulturlag SD1569 sett mot sør. Foto: Københavns Museum.

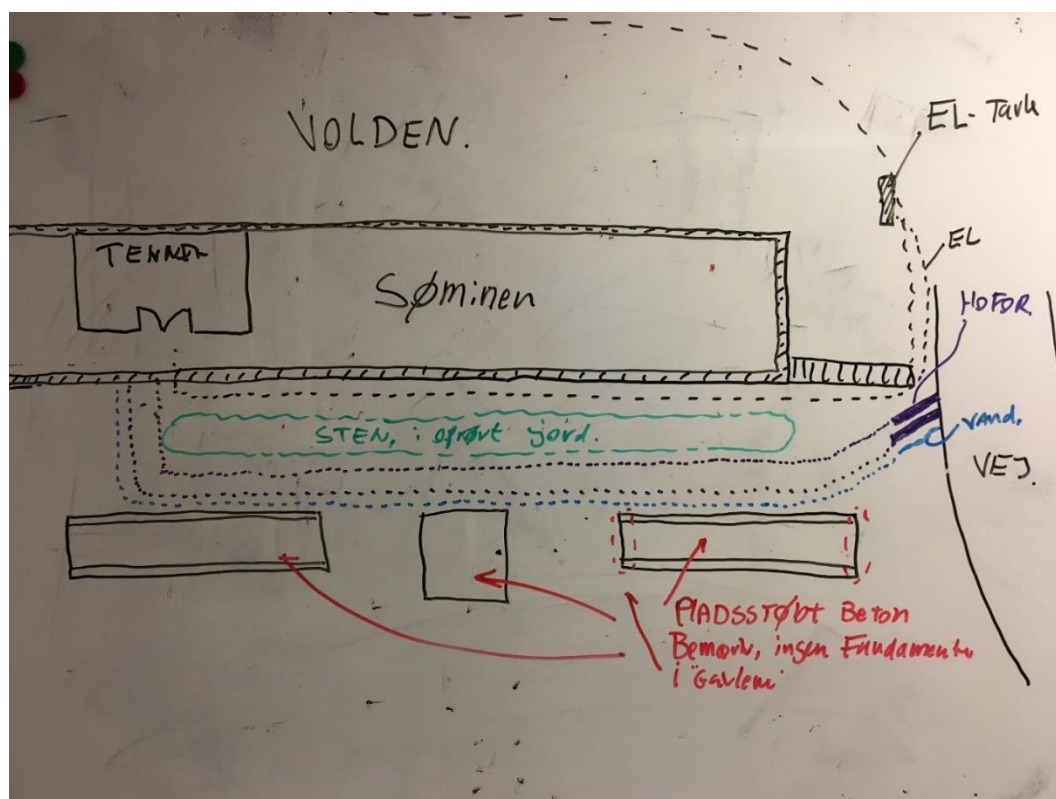
I sammenheng med grøftegraving for kloakk, vann og fjernvarme øst for steinleggingen påtreffes rester etter tre militære skurfundament (Fig. 59).

Figur 59. Skisse over tre skurfundament. Foto: Peder Elgaard, Elgaard Architecture i e-mail sendt til SLKS den 27. november 2017.

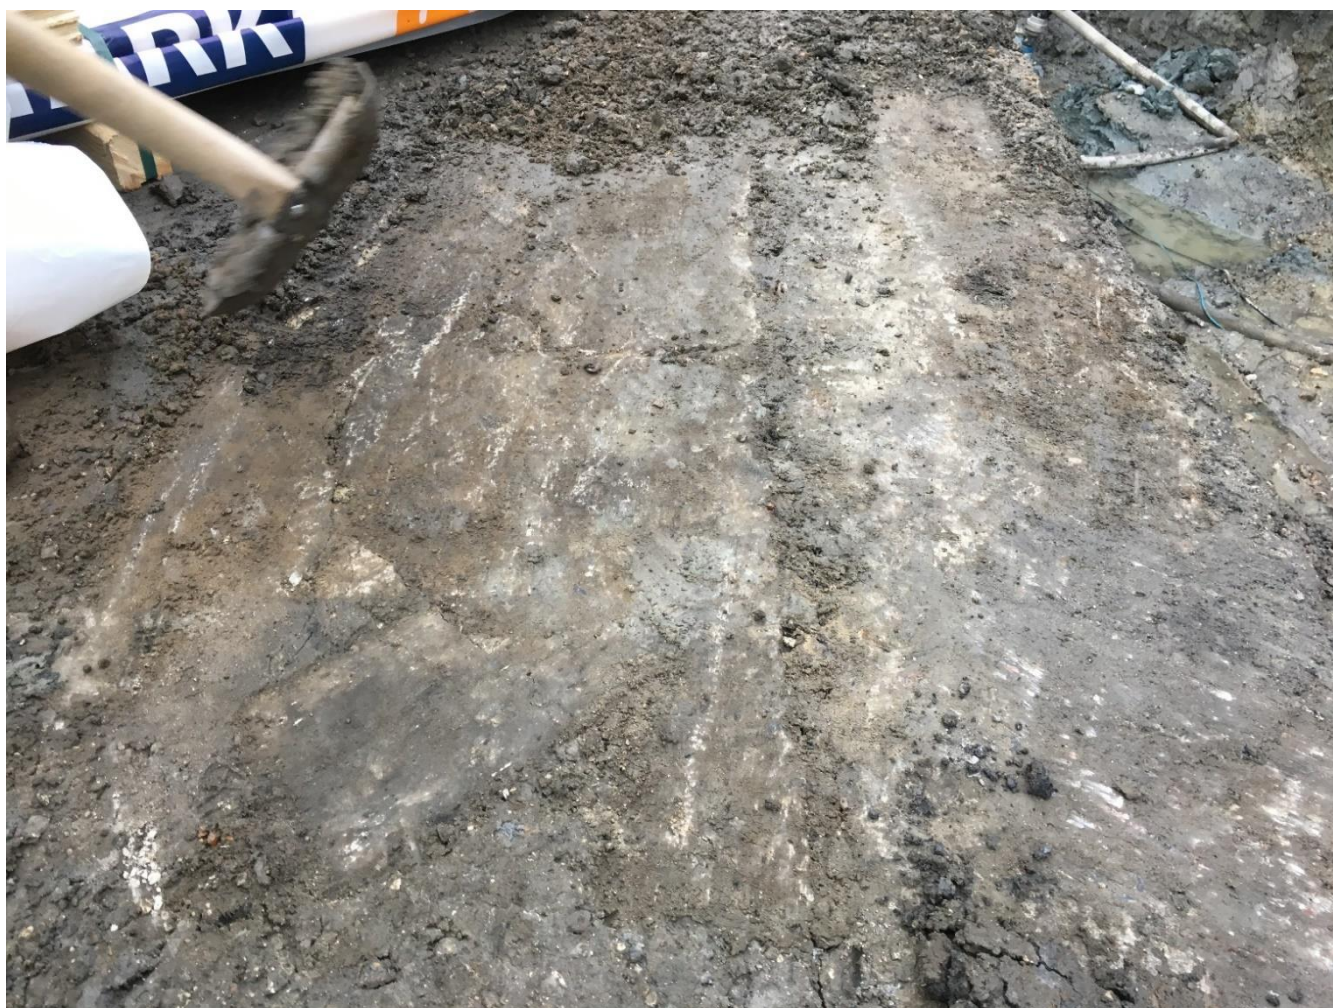
Figur 60. Betong tilhørende et av de militære skurfundamentene. Foto: Peder Elgaard, Elgaard Architecture.

Fundamentet utgjordes av en plasstøpt, uarmert betongplate, ca. 10-12 cm tykt. I kanten sås et rand-fundament som bestod av to lange, støpte fundamenter plassert ovenpå hverandre. Det nederste randfundamentet var støpt in situ i en grøft, hvorefter dette hadde herdet. Deretter var det ovenpå støpt et lignende fundament, som delvis var støpt sammen med betongplaten. Hvert av randfundamentene var 45 cm brede og 35 cm høye. Randfundamentets samlede høyde var dermed ca. 70 cm. Ved fjerningen ble de to "etasjer" av randfundamentene knekket i håndterbare stykker av gravemaskinen. Langs randfundamentet fantes kantstein og brostein i granitt.

Innledningsvis ble 1,5 m av den vestlige del av det midterste skurfundamentet fjernet for å gi plass til grøften slik at steinleggingen og bermen ikke berørtes. Under skurfundamentet sås kompakt leire som lå ovenpå et intakt lag med gytjeavleiringer.

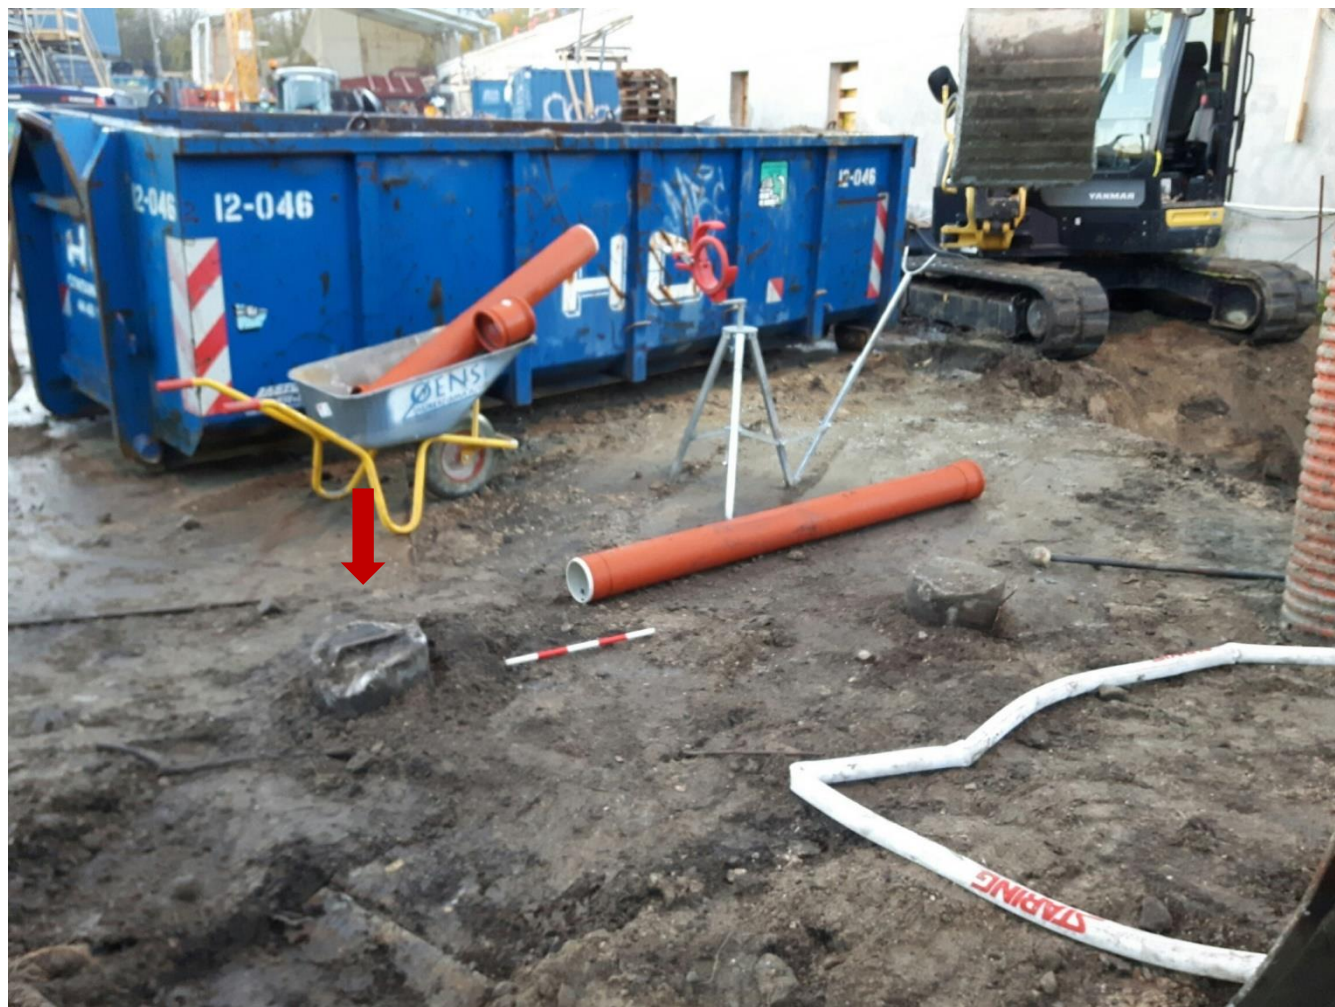
Ved overvåkingsarbeidet den 21. november 2017 framkom to mindre betongpilarer (diameter 30 cm og høyde 15 cm) på plassen NØ for Søminedepotet ikke langt fra Refshalevej (Fig. 62). Funksjonen var usikker, men disse utgjorde troligvis rester etter et av militærskurene som skal ha stått på plassen (se ovenfor). Etter korrespondanse mellom SLKS og Peder Elgaard, Elgaard Architecture ble det godkjent at toppen av disse kunne fjernes i den grad dette inngrepet ikke ødela underliggende anleggsdeler (Roland 2017c).

Figur 62. Betongpilarer etter militærskur ved Refshalevej markert med pil sett mot SV. Foto: Københavns Museum.
