## 8.2 Eskarpe

KBM4239 Søminedepotet

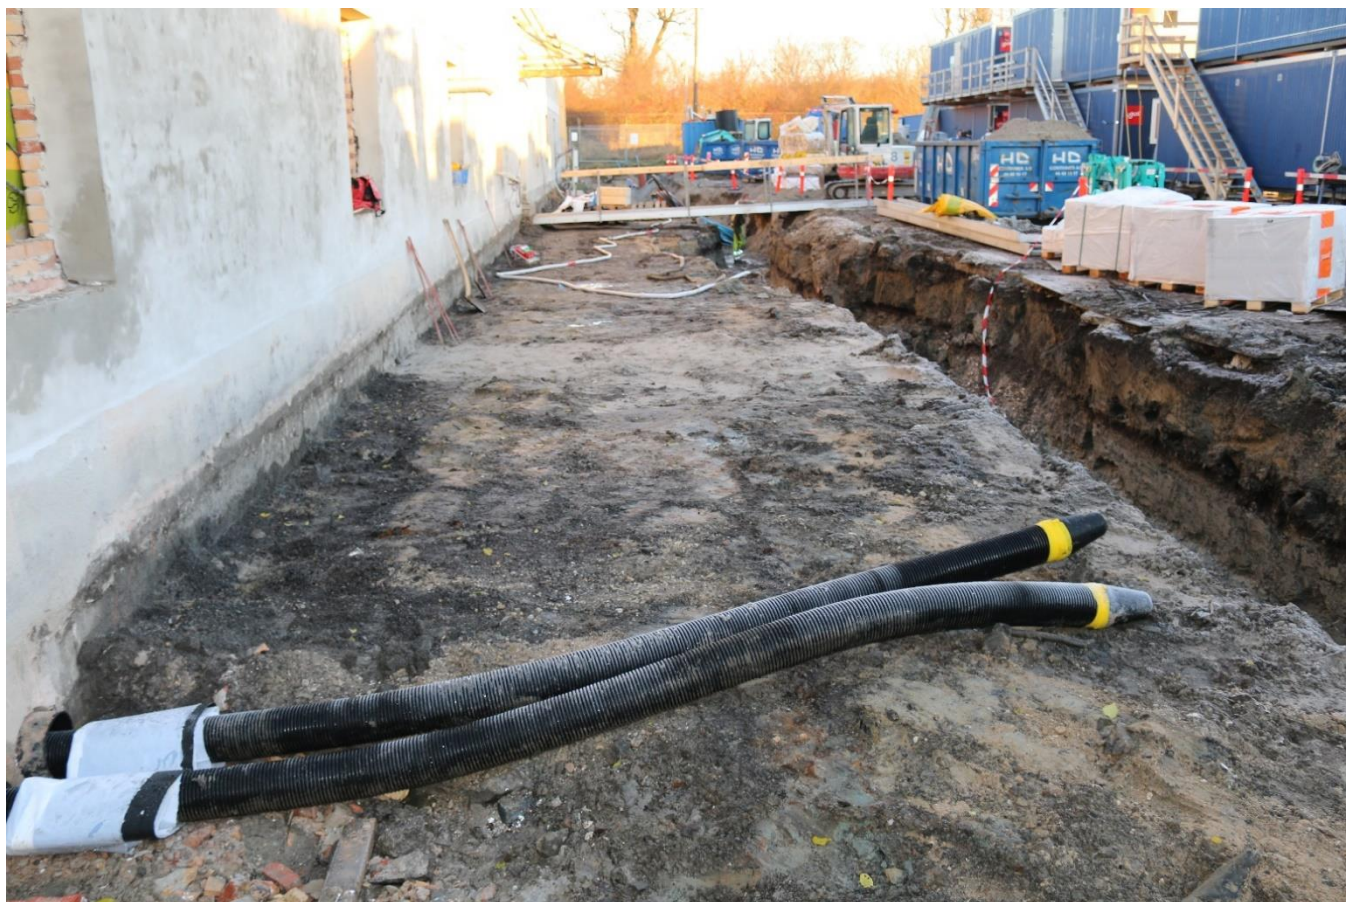
I forbindelse med den kommende restaurantbygning ønsket man at terrengbelegningen skulle endres for dermed å skape bedre adgangsforhold og rammer for fremtidig bruk. I samme omgang som grøftegravningen for kloakk, vann og fjernvarme ble det derfor på området mellom traséen og Søminedepotet også gravd ca. 0,5 m UNO som forberedelse til etablering av det nye området (ZT2286) (Fig. 63).

Figur 63. Område for ny terrengbelegning utenfor og øst for Søminedepotet sett mot nord. Foto: Københavns Museum.

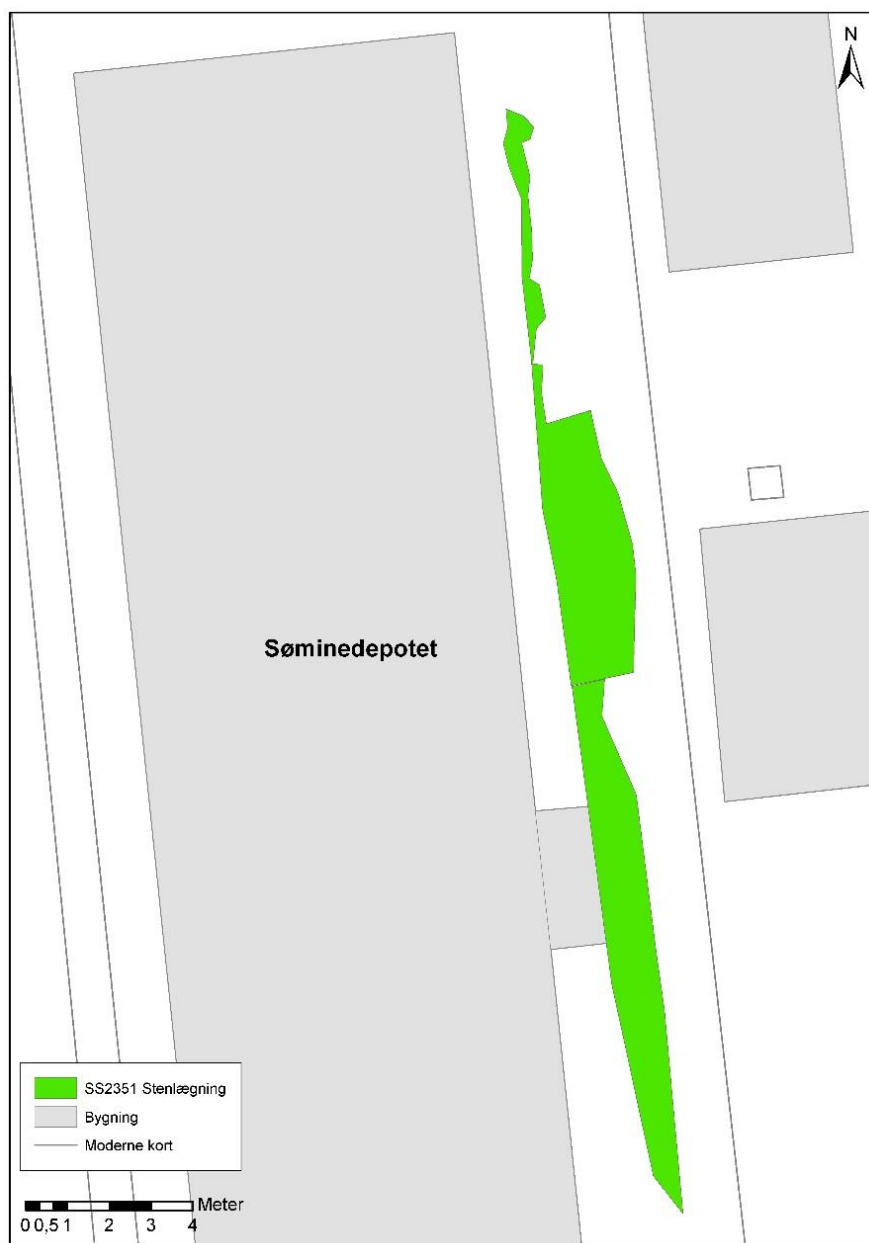
Overflategravningen berørte bare steinleggingen minimalt og der deler av denne ble blottlagt gjordes ikke noen ytterligere eksponering, ettersom det var usikkert om de kommende anleggsarbeider kom til å påvirke denne i større grad. Et figurunderlag over de deler av steinleggingen som hadde framkommet ble utarbeidet av Københavns Museum og sendt til byggherre for videre konsultasjon med SLKS (Fig. 64). Ettersom ønsket nivåsenking var oppnådd og anleggsarbeidet ikke krevde ytterligere avgraving gjennomførtes ingen ytterligere overvåking av delområdet fra museets side.

Figur 64. Registrerte rester etter steinlegging utenfor Søminedepotets nordlige del.

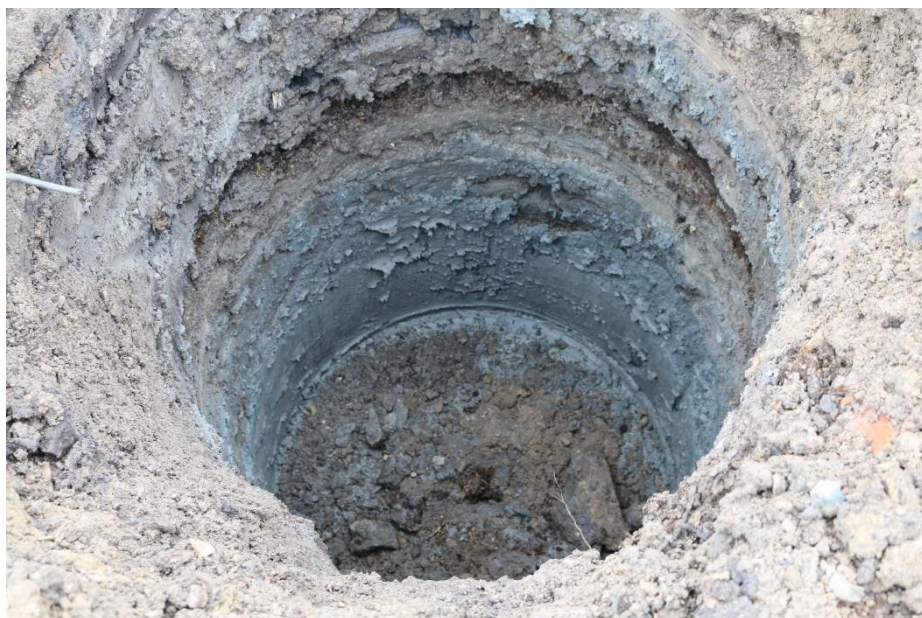
Figur 65. Sjøkt med mørkere gyttjeavleiringer mellom moderne, brungrå og leirblandet oppfyll og blågrå moreneleire i borehull nr. 4 sett ovenfra. Foto: Københavns Museum.

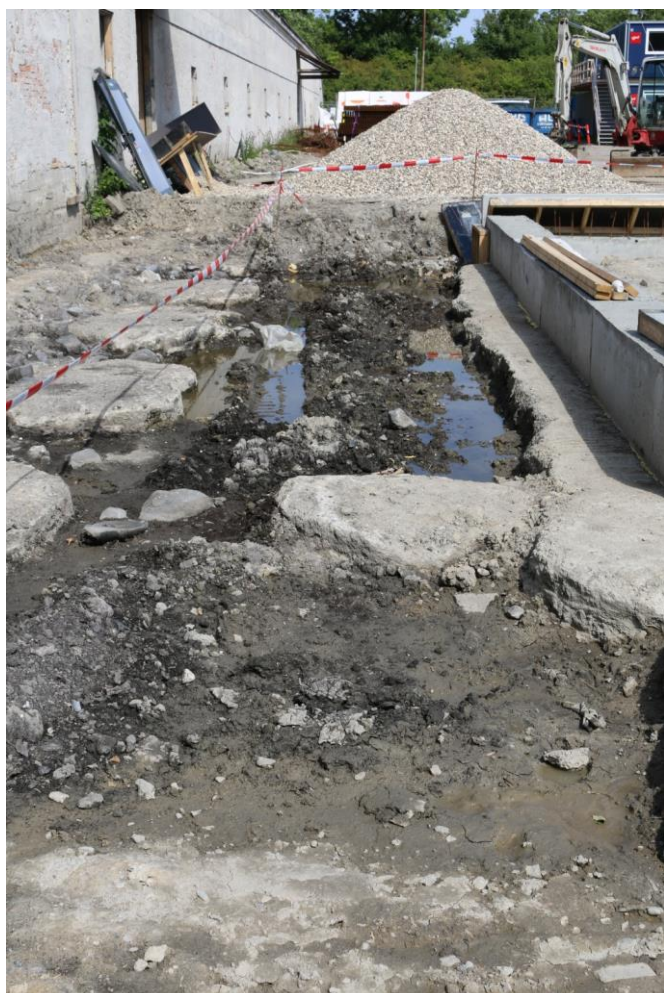
Figur 66. Utgravd område i tidligere vullgrav med gyttjeavleiringer og avgrenset steinlegging/bermeforsterkning sett mot nord. Foto: Københavns Museum.

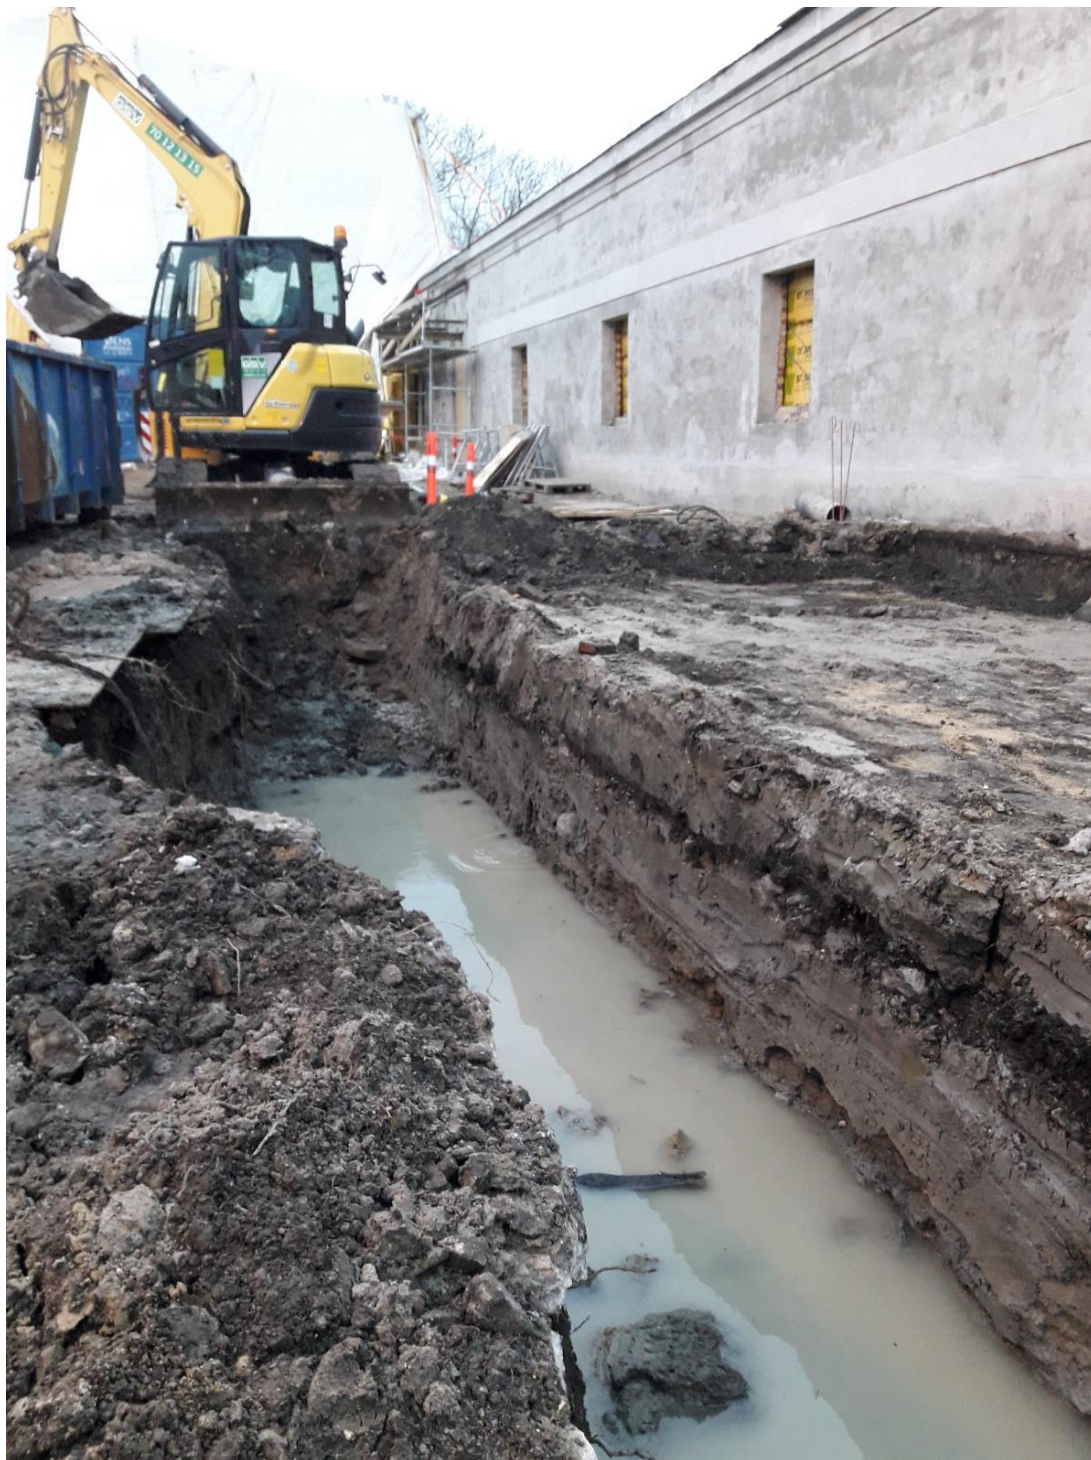
Laget ble i de nordligste delene av undersøkingsområdet og i sammenheng med grøftegravingen for kloakk og vann tatt fram maskinelt til en bredde av 0,30 m, 0,85 m under bakkenivå og under et 0,35 m tykt betong-fundament (se ovenfor) (Fig. 67).

Figur 67. Grøft ZT2309. Fjerning av moderne kloakkledning med rester etter vollgravens mørke og humøse sedimentasjon SD2335 og delvis blottlagt stein i kanten tilhørende SS2351 sett mot SV. Foto: Københavns Museum.

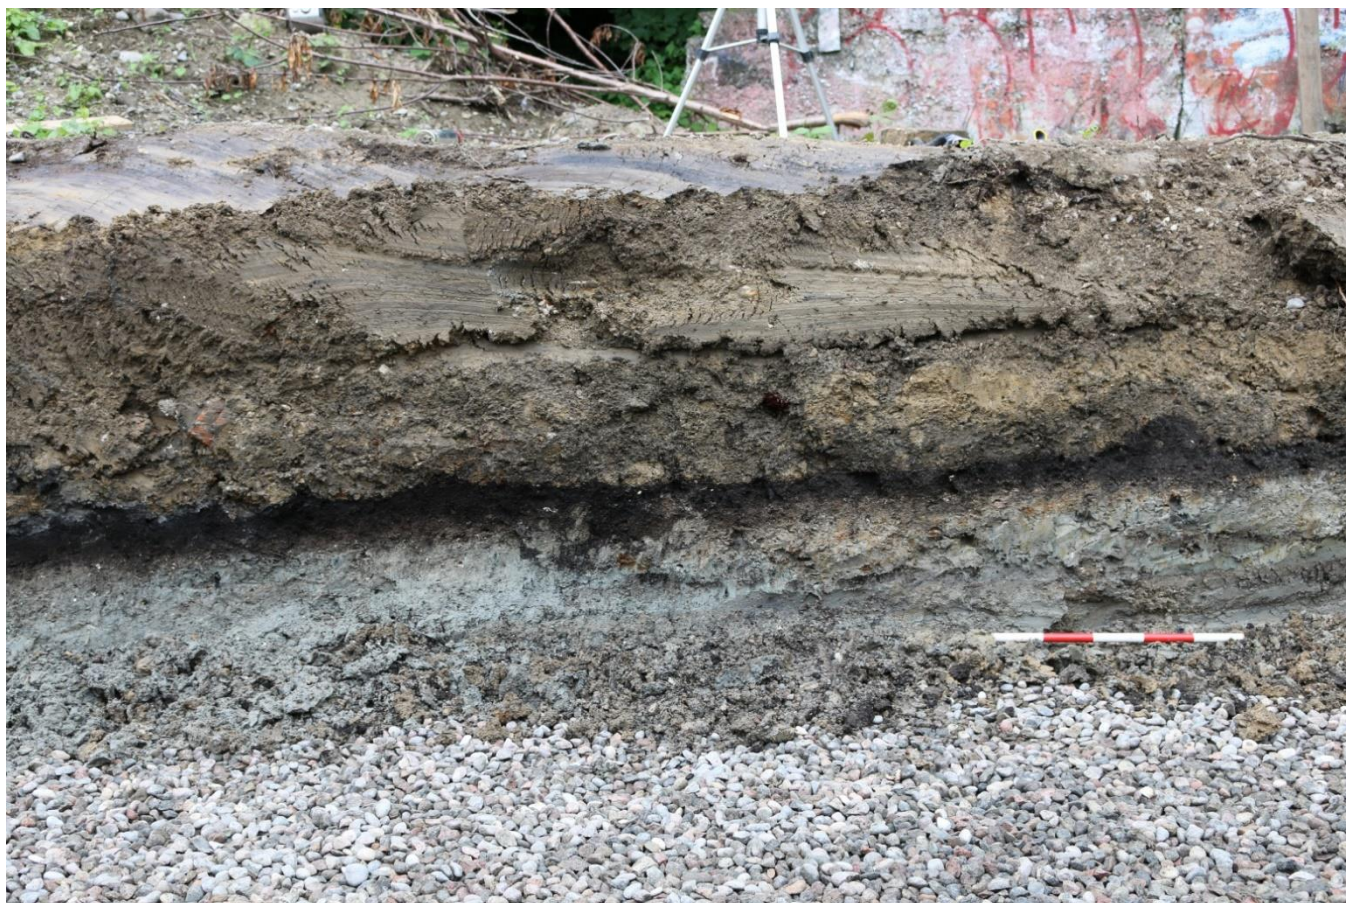
I likhet med tidligere observasjoner lenger mot sør i sammenheng med punkt- og linjefundamenteringen, overlager det humøse gytjelaget et ca. 0,1 m tykt lag av grå sand inneholdende trugmuslinger (et eldre transgresjonslag) som igjen overlager naturlig moreneleire bestående av blågrå leire (Fig. 68).

Figur 68. Svarbrun gytje og vollgravssedimentasjon i grøft for linjefundamentering og seksjon sett mot sør. Ovenpå synes brun til brungul oppfylling med et skille som muligvis kan utgjøre grensen mellom yngre vollmateriale og senere oppfylling. Lengst ned blågrå, naturlig moreneleire. Foto: Københavns Museum.

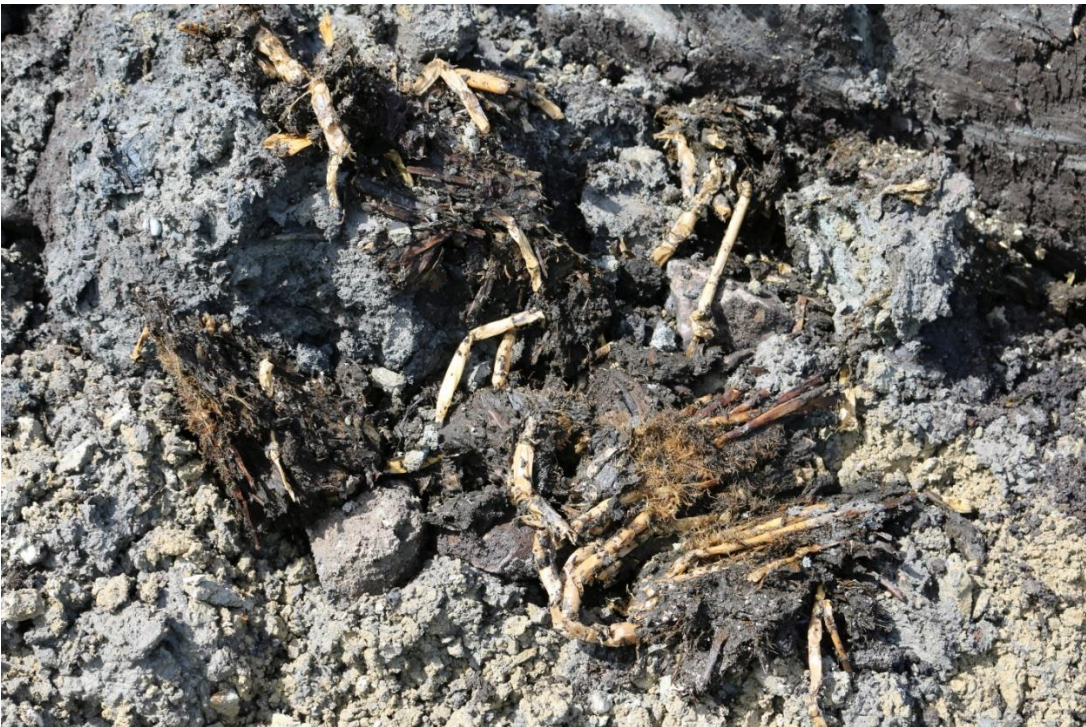
To jordprøver ble samlet inn fra bunnsedimentet mellom borehull nr. 1 og nr. 3 (Fig. 69). Vollmaterialet avtok gradvis etter borehull nr. 1, der moreneleiren bestod av blågrå leire med innslag av sandlinser.

Figur 69. Rester etter rørsiv fra den tidligere vollgraven. Foto: Københavns Museum.

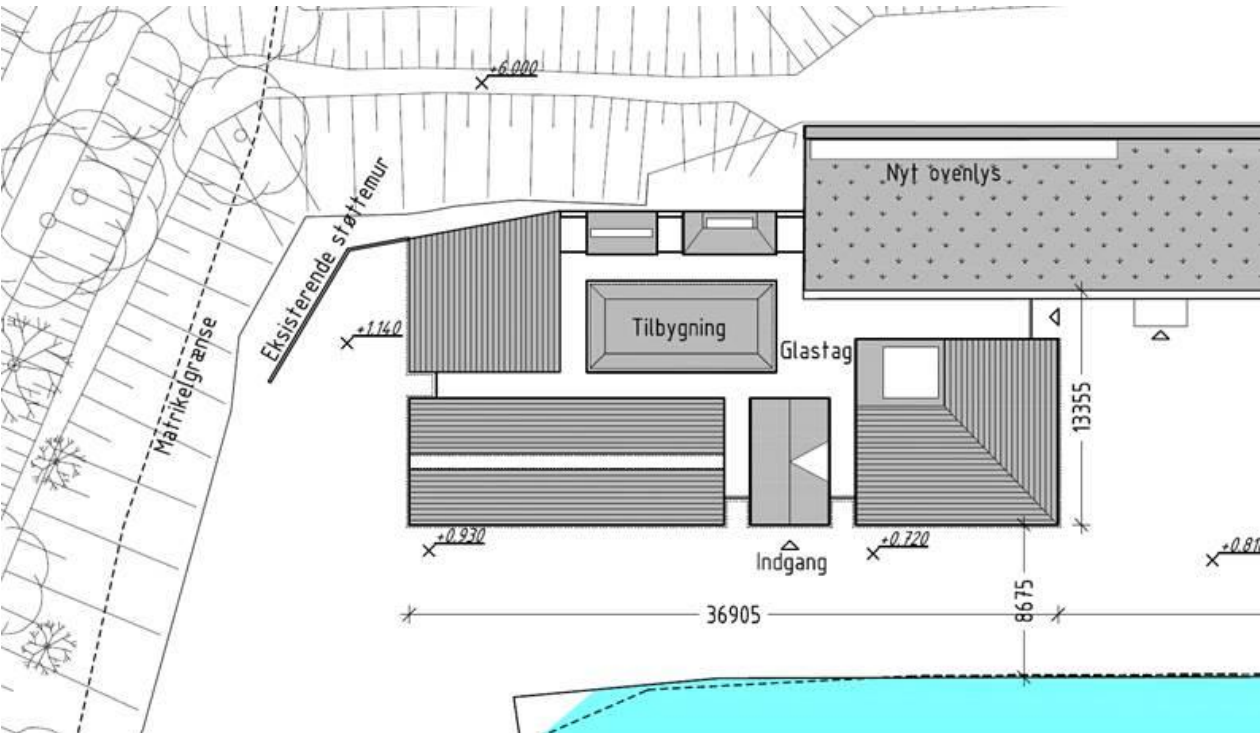
Ved tilsyn i sammenheng med det avsluttende reetableringsarbeidet med vollen ble det oppdaget at det var oppført et betongfundament på innersiden av støttemuren (inn mot eskarpen) (Fig. 70-72).

Figur 70. Eksisterende støttemur. Tegning hentet fra Roland 2017f.

Da dette feilstøpte element lå utenfor rammene av den tidligere dispensasjonen fra SLKS ble denne krevd fjernet (jf. Roland 2017f), hvorav dette arbeidet ble gjennomført under februar 2018.
