10.1 Ettersyn våren 2018

11 Kulturhistorisk tolkning

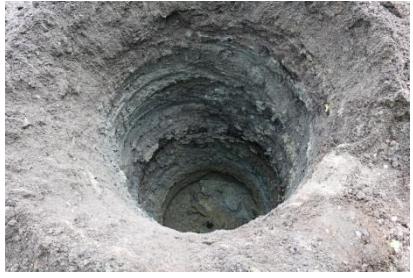
Fundamentering og intern nummerering	Forekomst av avfalls- og byggemateriale (tykkelse)	Forekomst av påført vollmateriale (tykkelse)	Sedimentasjon/gytje (tykkelse og forekomst UNO)	Øvrige kommentarer inklusive feltfotografi
1	X	X	Mørkebrun og relativt homogen, vannavvatt bunnssediment med innslag av vekstdeler (0,1 m/1,4 m).	Ekstra borehull beliggende innom området for tidligere vollgrav. Ingen daterbare funn observert, foruten forekomst av røde teglfragment.

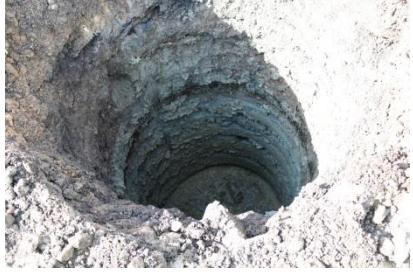
2	X	X	Mørkebrun og relativt homogen, vannavvatt bunnssediment med innslag av vekstdeler (0,1 m/1,4 m).	Borehull beliggende innom området for tidligere vollgrav. Ingen daterbare funn observert, foruten forekomst av betong og armeringsjern.

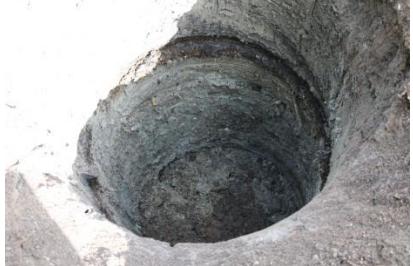
3	X	X	Mørkebrun og relativt homogen, vannavvatt bunnssediment med innslag av vekstdeler (0,1 m/1,3 m).	Ekstra borehull beliggende innom området for tidligere vollgrav. Ingen daterbare funn observert, foruten forekomst av armeringsjern.

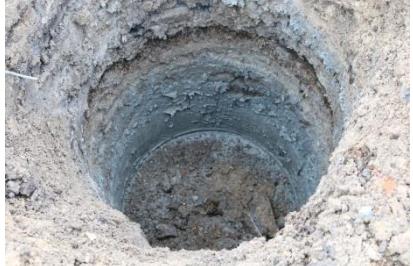
4	X	X	Mørkebrun og relativt homogen, vannavvatt bunnssediment med innslag av vekstdeler (0,1 m/1,3 m).	Borehull beliggende innom området for tidligere vollgrav. Ingen daterbare funn observert, foruten forekomst av betong og armeringsjern.

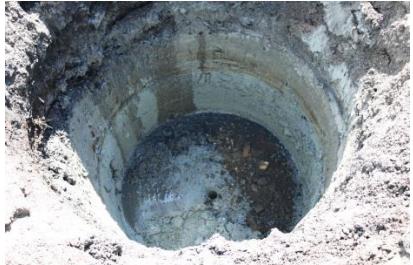
5	X (0,5 m)	X	Mørkebrun og relativt homogen, vannavvatt bunnssediment med innslag av vekstdeler (0,2 m/1,6-1,7 m).	Borehull beliggende innom området for tidligere vollgrav. Ingen daterbare funn observert, foruten forekomst av betong, gule tegl og teglfragment. Problem med tilstrømmende vann.

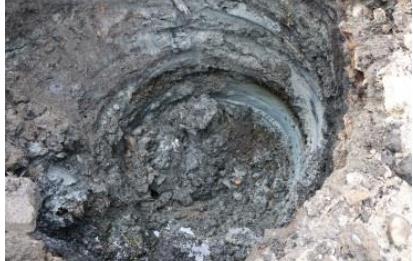
7	X	X	Mørkebrun og relativt homogen, vannavvatt bunnssediment med innslag av vekstdeler (0,2 m/1,6 m).	Borehull beliggende innom området for tidligere vollgrav. Ingen daterbare funn observert. Jord kraftig forurensset av ukjente oljeprodukter.

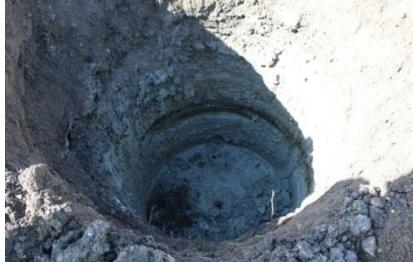
10	X	X	Mørkebrun og relativt homogen, vannavvatt bunnssediment med innslag av vekstdeler (0,2 m/1,6 m).	Borehull beliggende innom området for tidligere vollgrav. Ingen daterbare funn observert, foruten forekomst av betong og armeringsjern. I likhet med borehull nr. 7 kraftig forurensset.

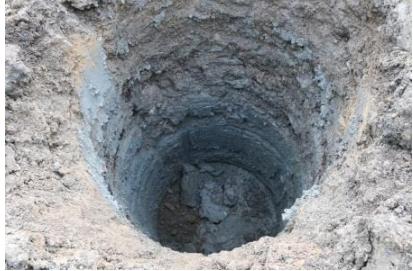
16	X	X	Mørkebrun og relativt homogen, vannavvatt bunnssediment med innslag av vekstdeler (0,15 m/1,6 m).	Borehull beliggende innom området for tidligere vollgrav. Ingen ytterligere observasjoner eller daterbare funn. Område forstyrret av moderne kloakkrør. Forurensset. Ingen ytterligere observasjoner eller daterbare funn.

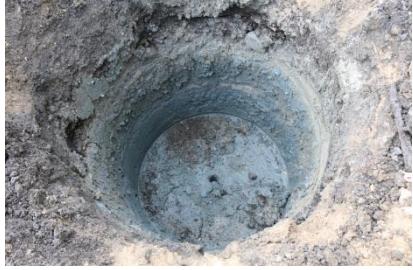
17	-	X	Mørkebrun og relativt homogen, vannavvatt bunnssediment med innslag av vekstdeler (0,15 m/1,0 m).	Borehull beliggende innom området for tidligere vollgrav. Område forstyrret i kanten av større betongklump som vanskeliggjorde boringen. Sedimentasjon noe mørkere og tydeligere mot sør. Ingen ytterligere observasjoner eller daterbare funn.

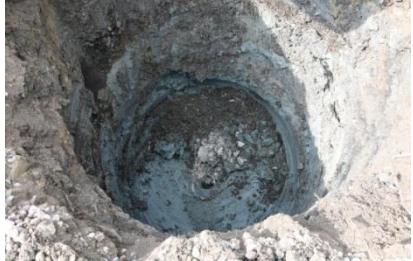
19	X	X	Mørkebrun og relativt homogen, vannavvatt bunnssediment med innslag av vekstdeler (0,15 m/1,2 m).	Borehull beliggende innom området for tidligere vollgrav. Område forstyrret i av nedbanket betongpilar som vanskelig gjorde boringen. Ingen ytterligere observasjoner eller daterbare funn.
